# 일광IC교(울산) 교면포장 S1

# 손상물량표

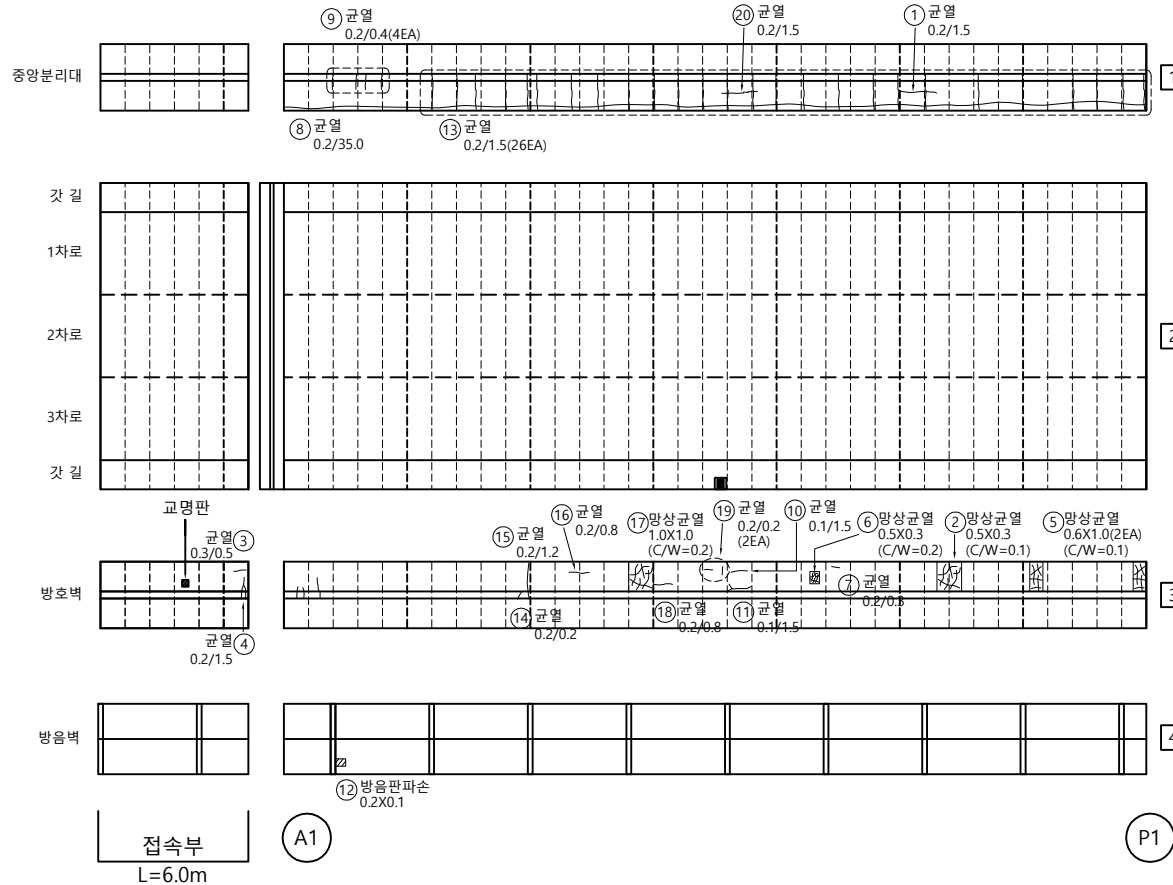
| 번호 | 선/구 | 부재명 | 손상현황 | 손상규모 | | | | | 비고 |
|---|---|---|---|---|---|---|---|---|---|
| 1 | 구 | 방호벽 | 균열 | 0.2 | 1.5 | | 1 | m | 1.50 |
| 3 | 구 | 방호벽 | 균열(0.3mm이상) | 0.3 | 0.5 | | 1 | m | 0.50 |
| 5 | 구 | 방호벽 | 망상균열 | 0.1 | 0.6 | 1.0 | 2 | m | 1.20 |
| 13 | 구 | 방호벽 | 균열 | 0.2 | 1.5 | | 26 | m | 39.00 |

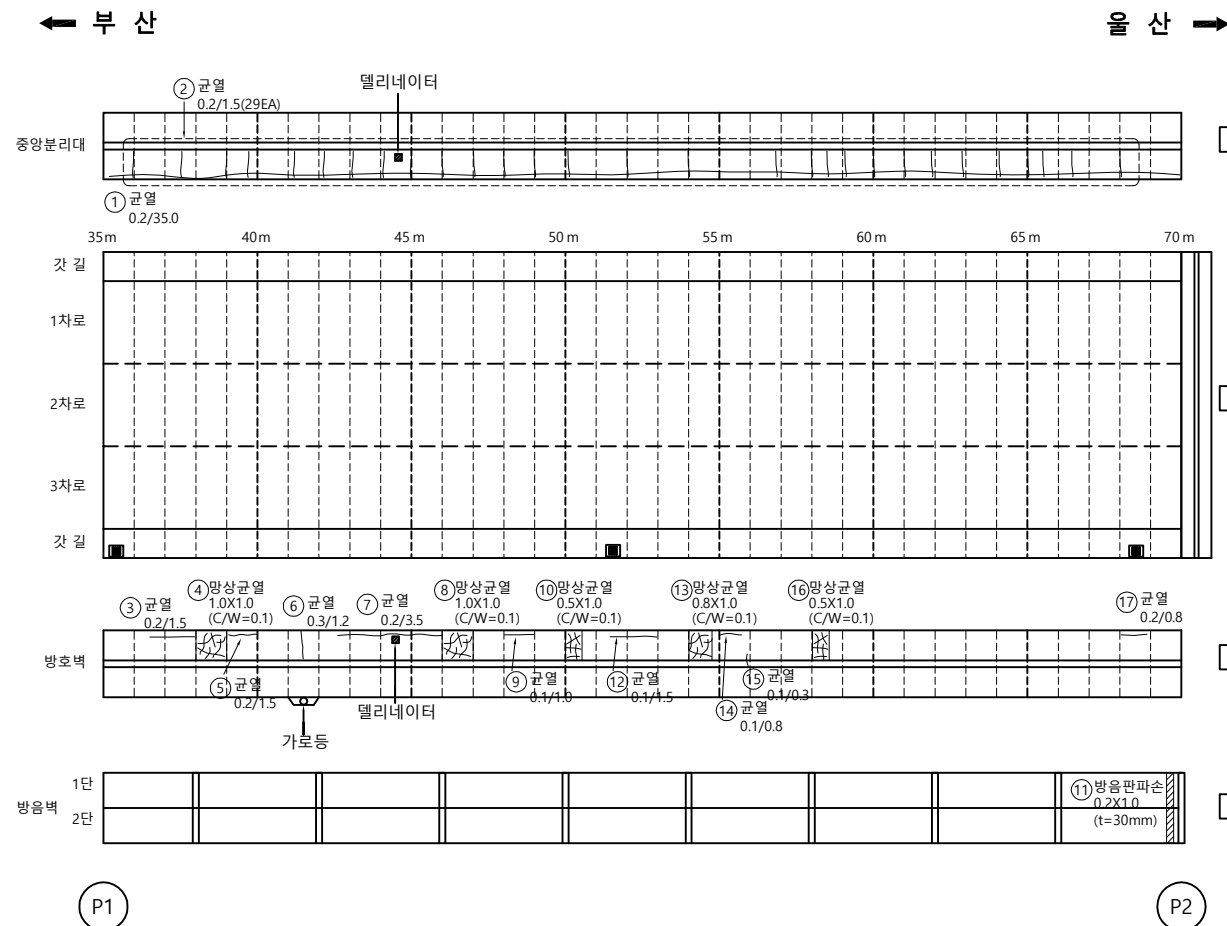
일광IC교(울산) 교면포장 S2

| 번호 | 선/구 | 부재명 | 손 상 현 황 | 손 상 규 모 | | | | | 비고 |
|---|---|---|---|---|---|---|---|---|---|
| 1 | 구 | 방호벽 | 균열 | 0.2 | 7.0 | | 1 | m | 7.00 |
| 2 | 구 | 방호벽 | 망상균열 | 0.2 | 1.5 | | 31 | m | 46.50 |
| 12 | 구 | 방호벽 | 균열 | 0.2 | 17.0 | | 1 | m | 17.00 |
| 13 | 구 | 방호벽 | 균열(0.3mm이상) | 0.3 | 1.0 | | 1 | m | 1.00 |

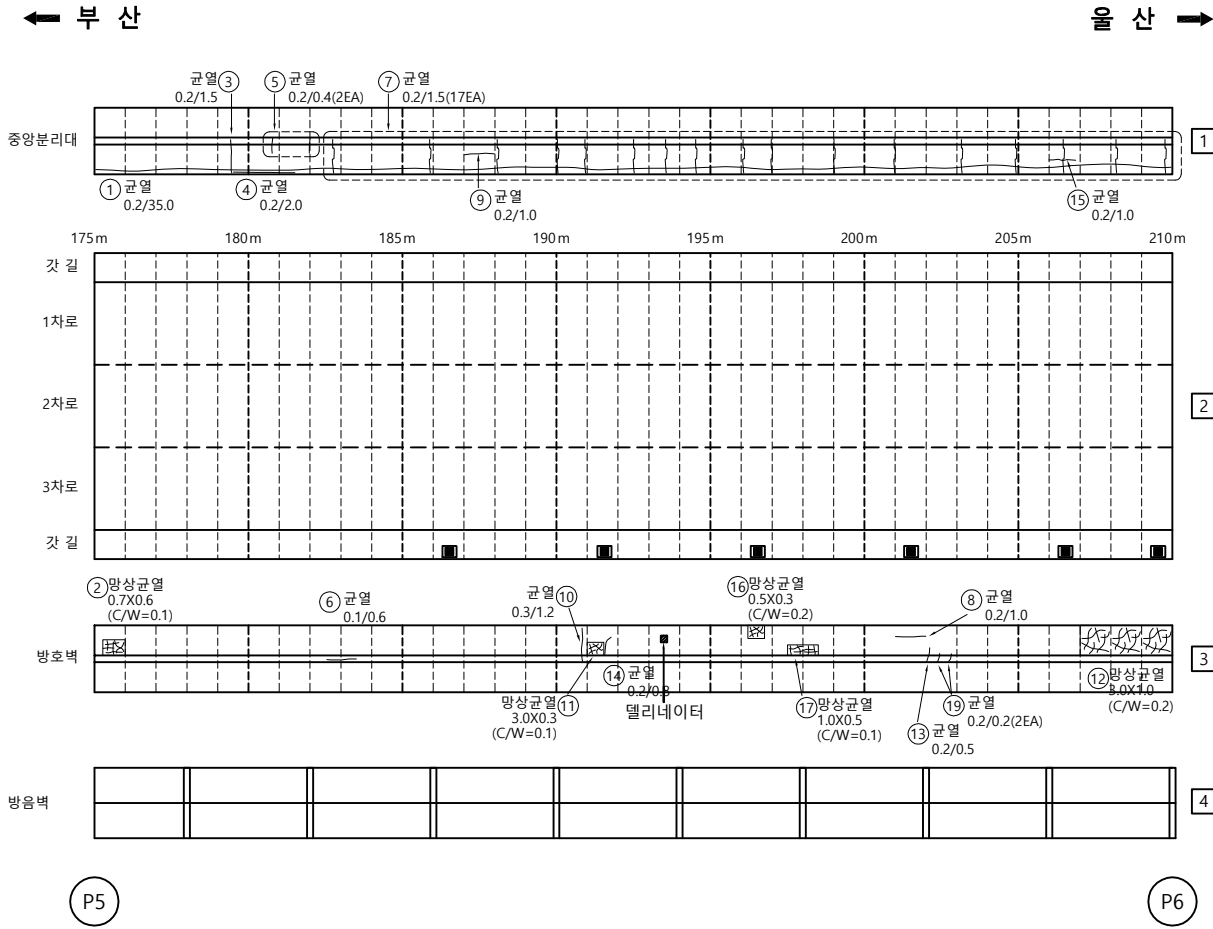
일광IC교(울산) 교면포장 S6

| 교면포장 | | | | | | | | | |
|---|---|---|---|---|---|---|---|---|---|
| 1 | 구 | 방호벽 | 균열 | 0.2 | 35.0 | | 1 | m | 35.00 |
| 10 | 구 | 방호벽 | 균열(0.3mm이상) | 0.3 | 1.2 | | 1 | m | 1.20 |
| 12 | 구 | 방호벽 | 광상균열 | 0.2 | 3.0 | 1.0 | 1 | m | 3.00 |

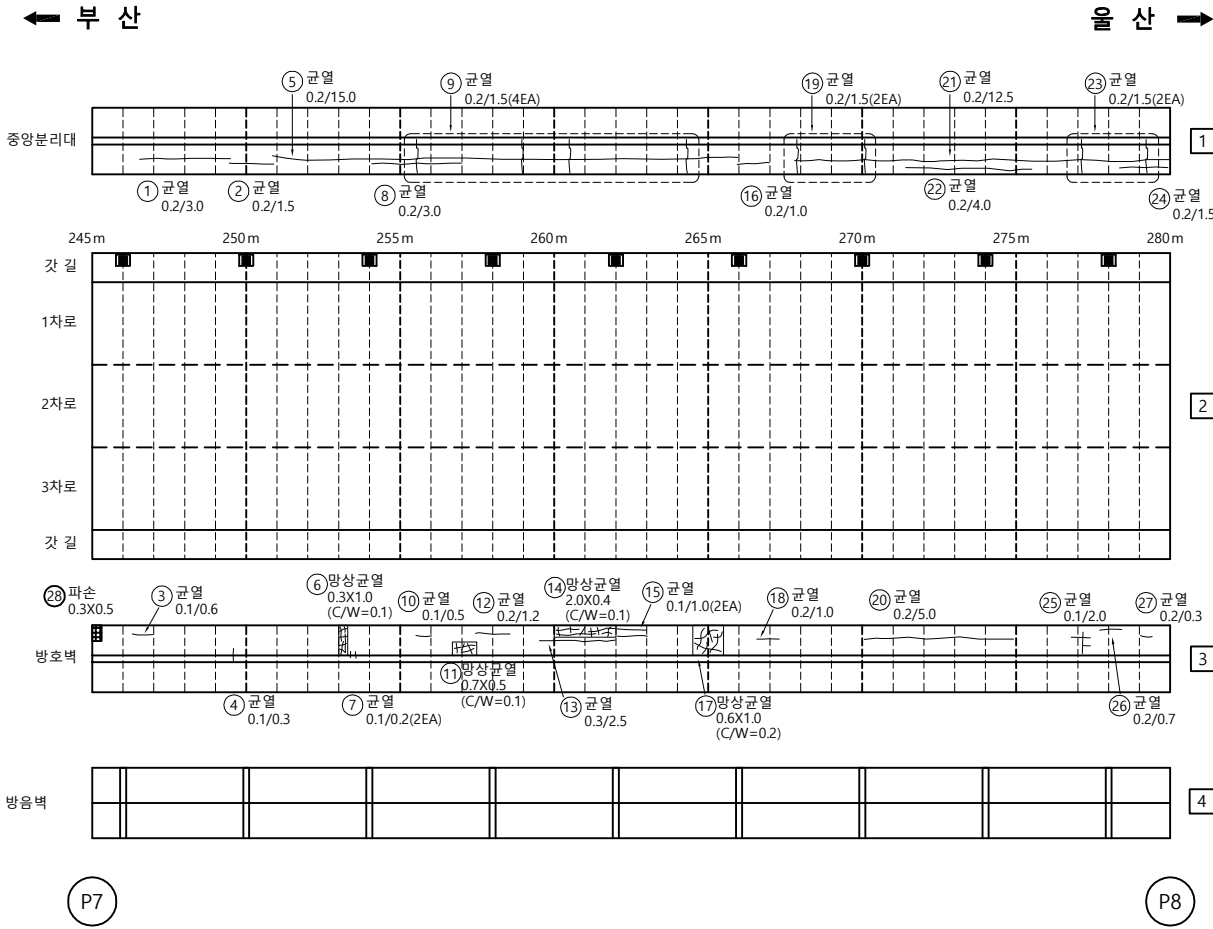
일광IC교(울산) 교면포장 S8

| 교면포장 S8 | | | | | | | | | |
|---|---|---|---|---|---|---|---|---|---|
| 1 | 구 | 방수벽 | 균열 | 0.2 | 3.0 | | 1 | m | 3.00 |
| 5 | 구 | 방수벽 | 균열 | 0.2 | 15.0 | | 1 | m | 15.00 |
| 13 | 구 | 방수벽 | 균열(0.3mm이상) | 0.3 | 2.5 | | 1 | m | 2.50 |
| 21 | 구 | 방수벽 | 균열 | 0.2 | 12.5 | | 1 | m | 12.50 |
