# 장안천교(부산) 교면포장 S1

| 용역명 | | 2023년 부산울산고속도로 정밀안전점검 및 성능평가용역 | | | | | |

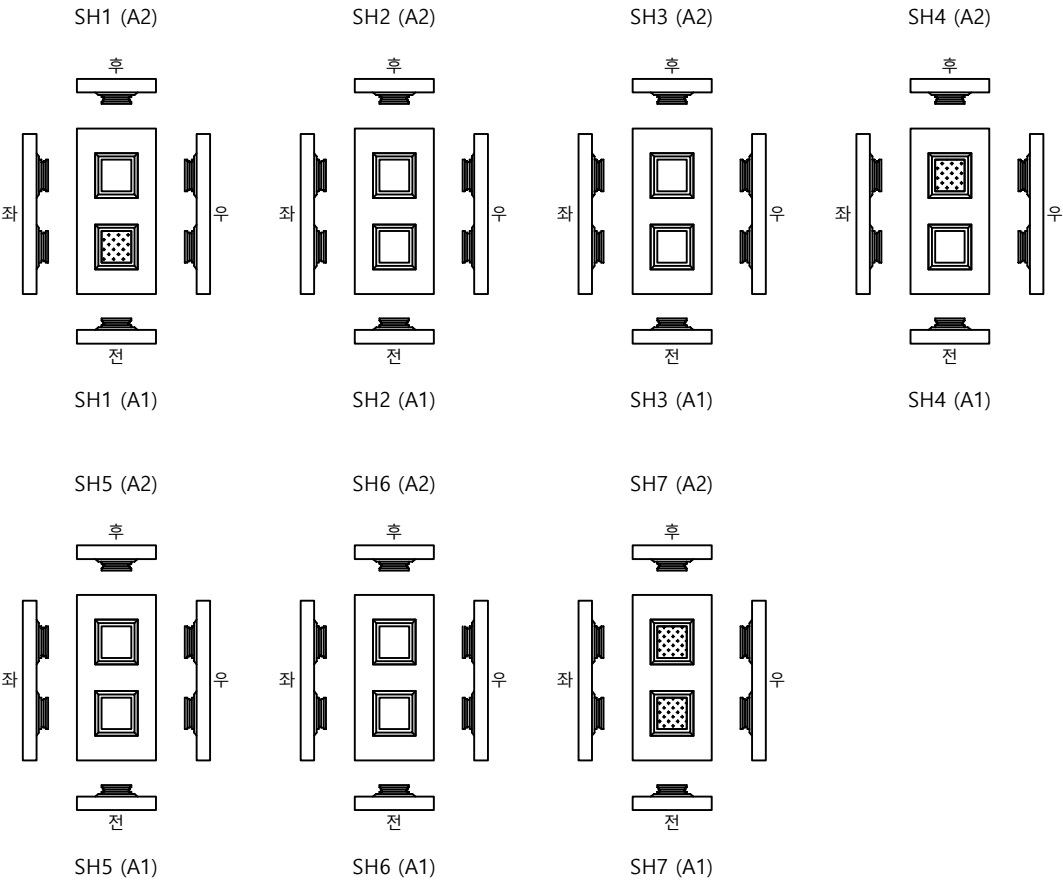
① 받침부식  
4EA

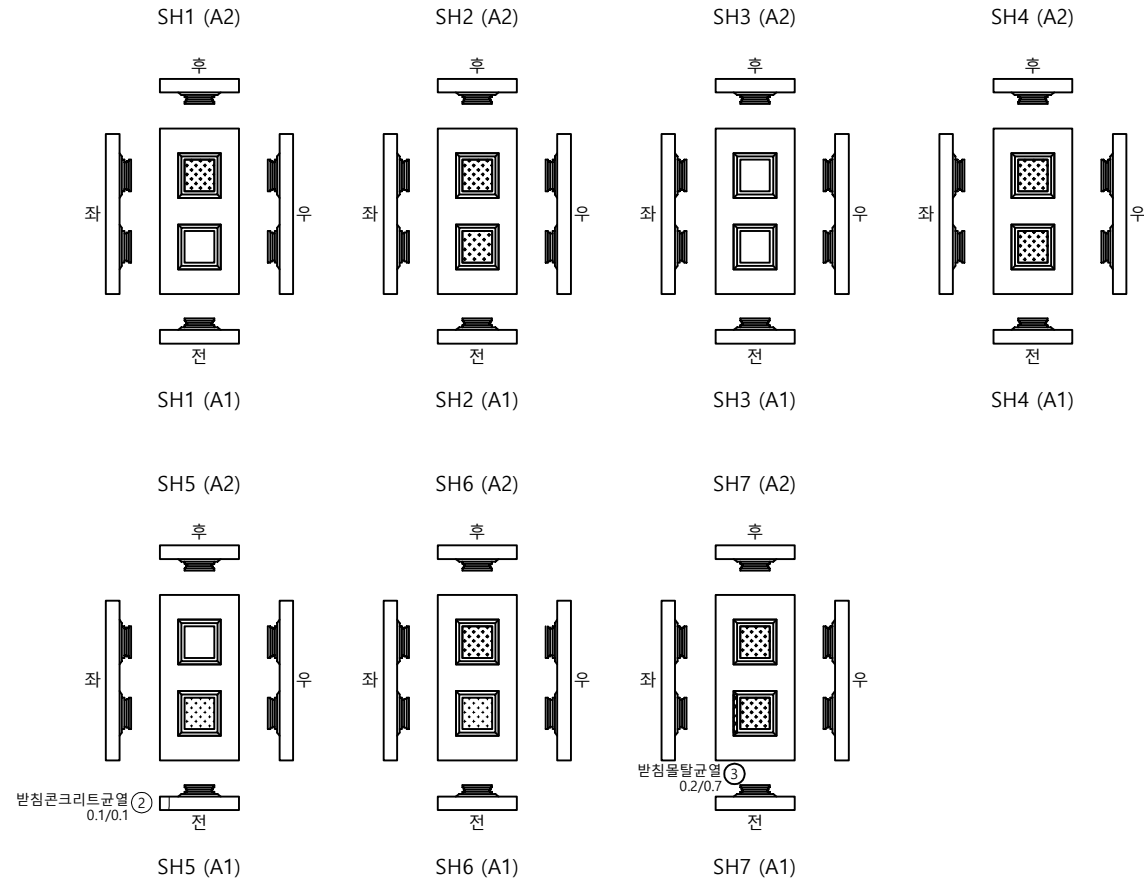
장안천교(부산) 받침장치 P3

① 받침부식  
10EA

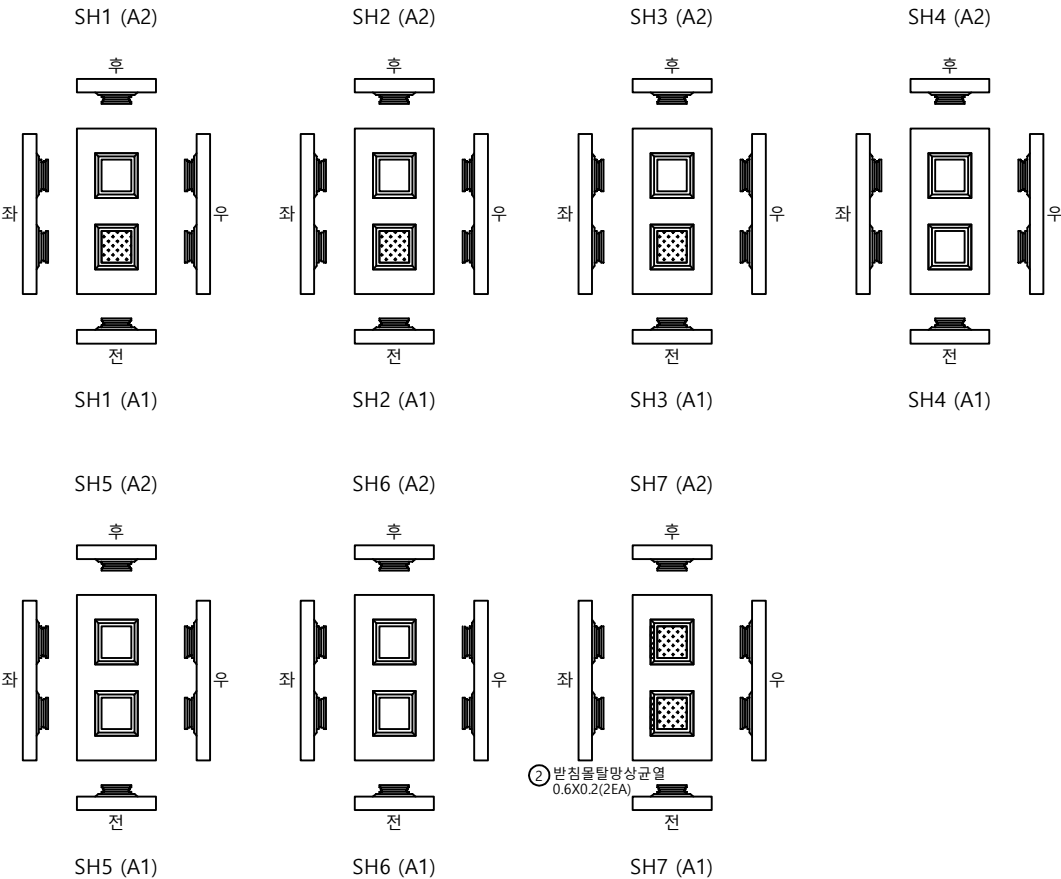
장안천교(부산) 받침장치 P5

① 받침부식  
SEA

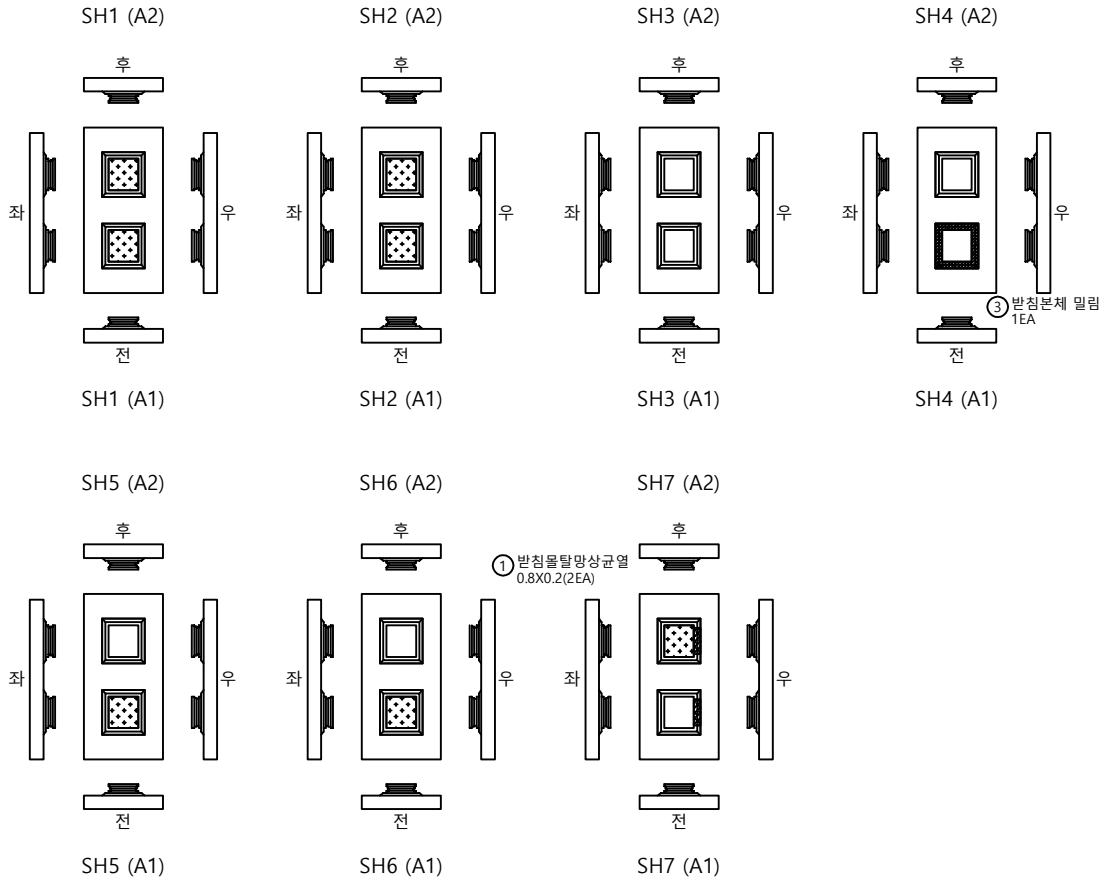
장안천교(부산) 받침장치 P7

② 플레이트부식  
7EA

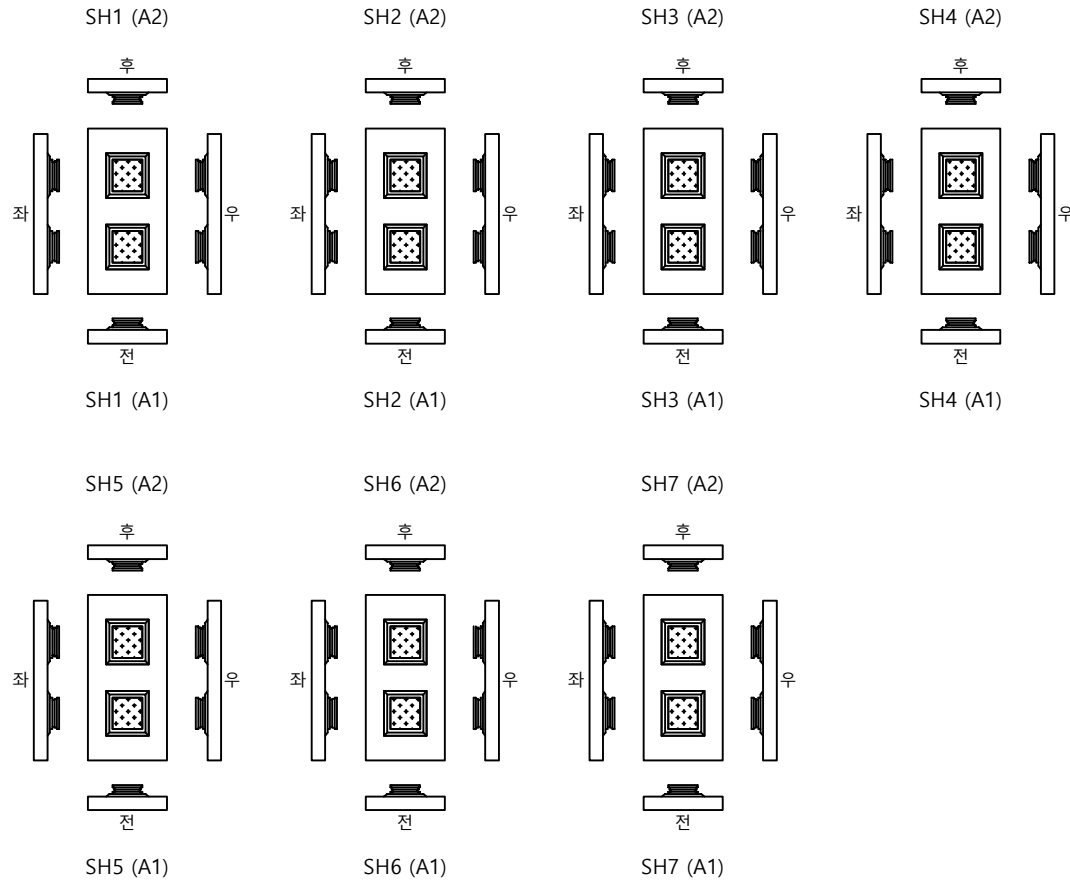
## 장안천교(부산) 받침장치 P8

① 플레이트부식  
14EA

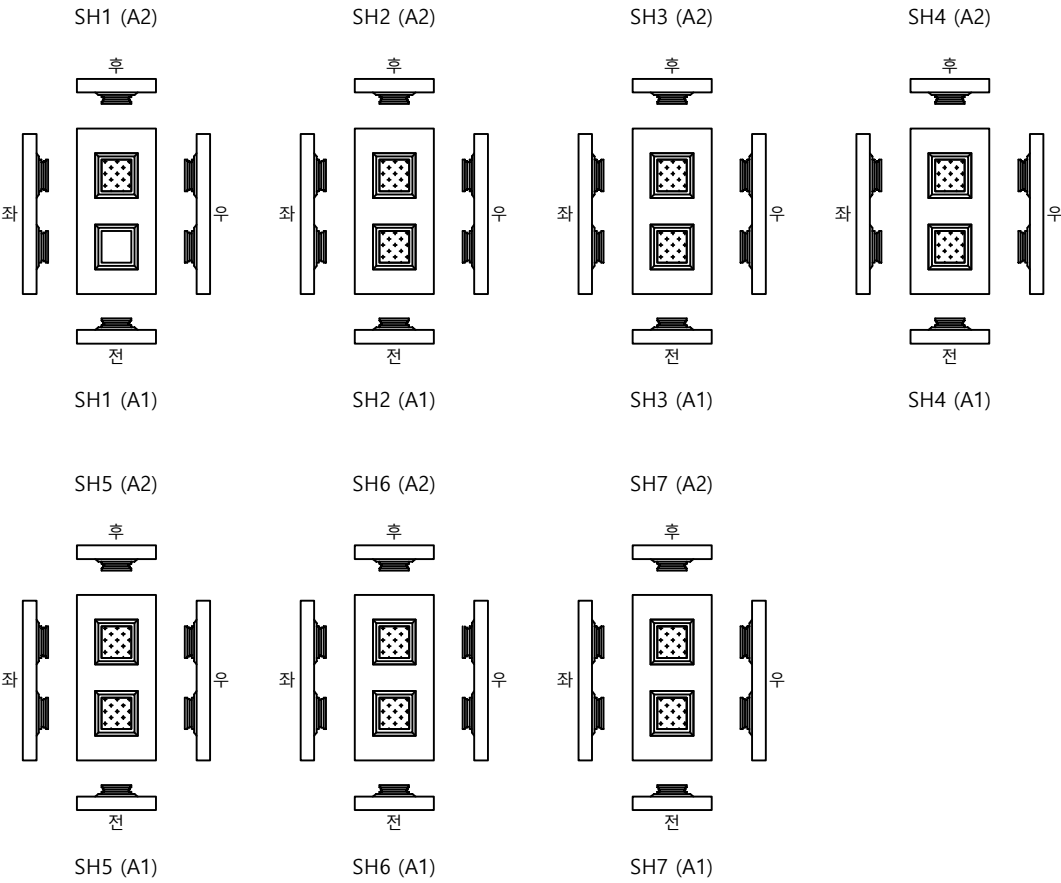
① 플레이트부식  
13EA

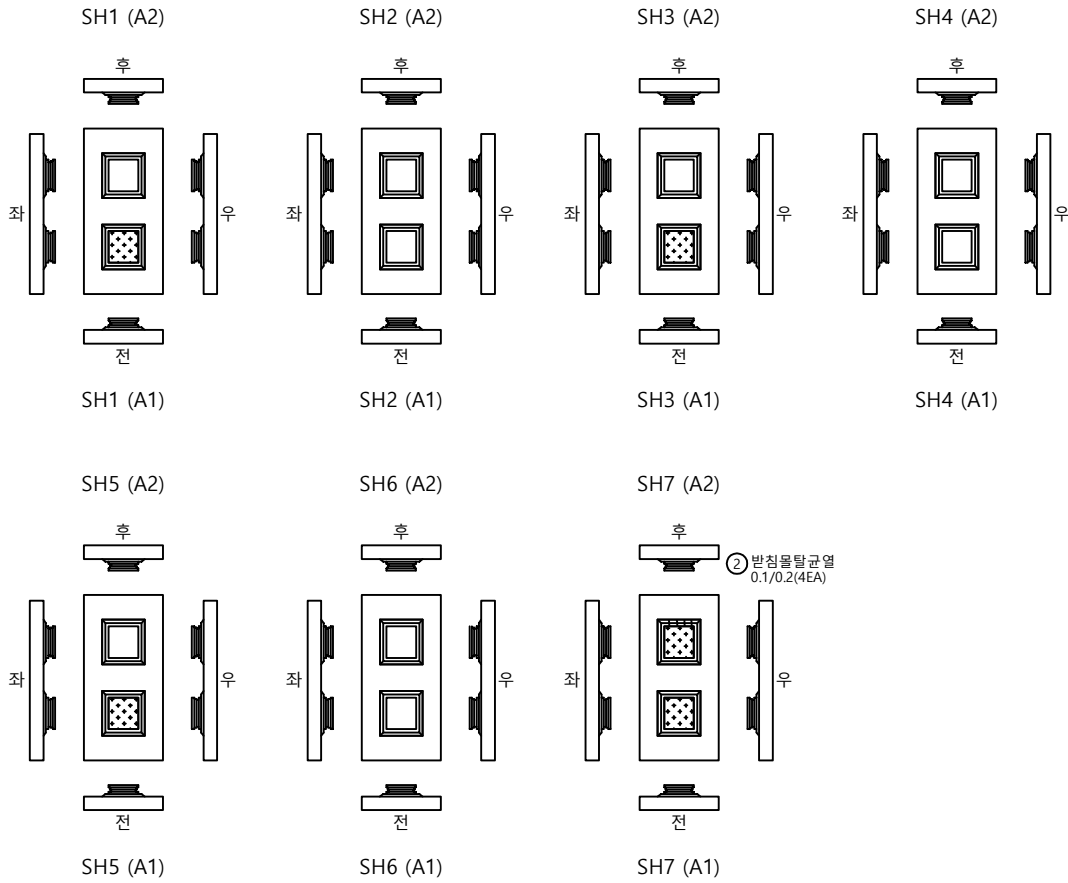
① 받침부식  
SEA

② 받침물탈균열  
0.1/0.2(4EA)
