장안천교(울산) 교면포장 S1

| 용역명 | | 2023년 부산울산고속도로 정밀안전점검 및 성능평가용역 | | | |

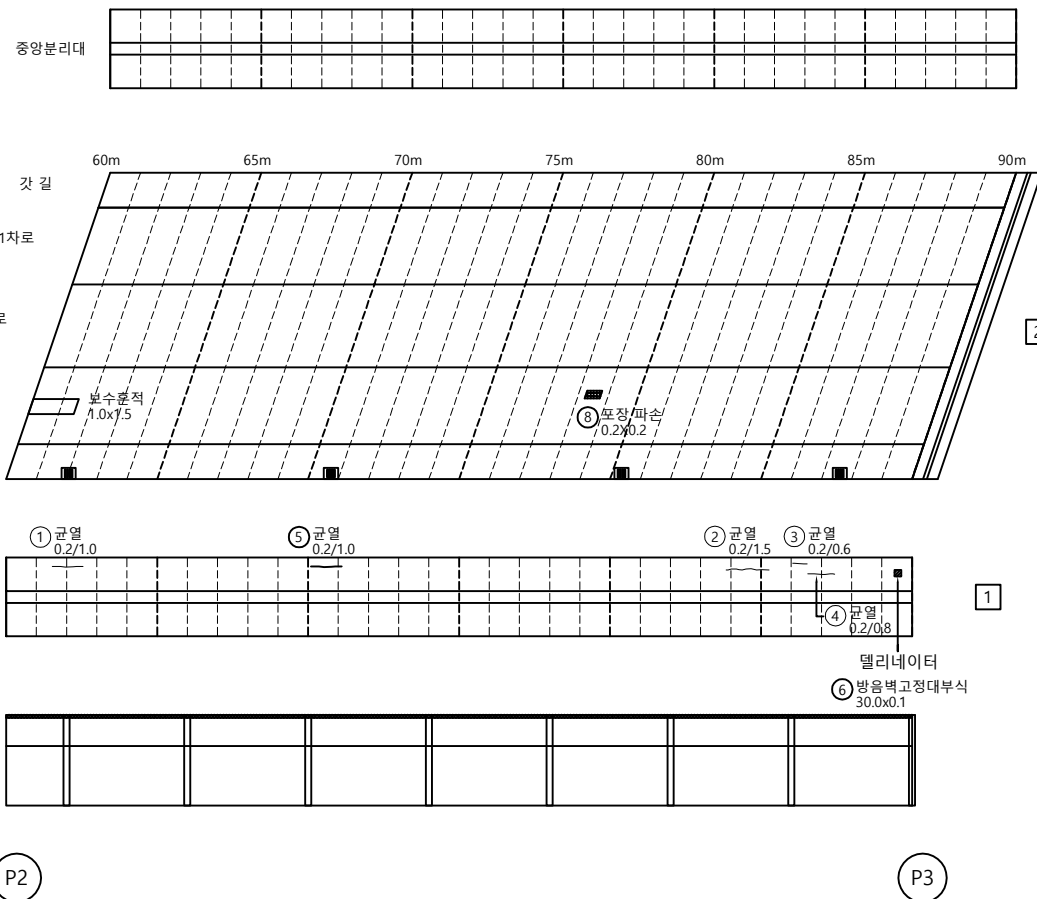
## 장안천교(울산) 교면포장 S3

② 방음벽 고정대부식  
30.0x0.1

| 번호 | 신/구 | 무재형 | 손 상 현 황 | 손 상 규 모 | | | | | 비고 |
|---|---|---|---|---|---|---|---|---|---|
| 1 | 구 | 방호벽 | 균열 | 0.2 | 1.0 | | 1 | m | 1.00 |
| 2 | 구 | 방호벽 | 고정대 부식 | | 30.0 | 0.1 | 1 | m | 3.00 |

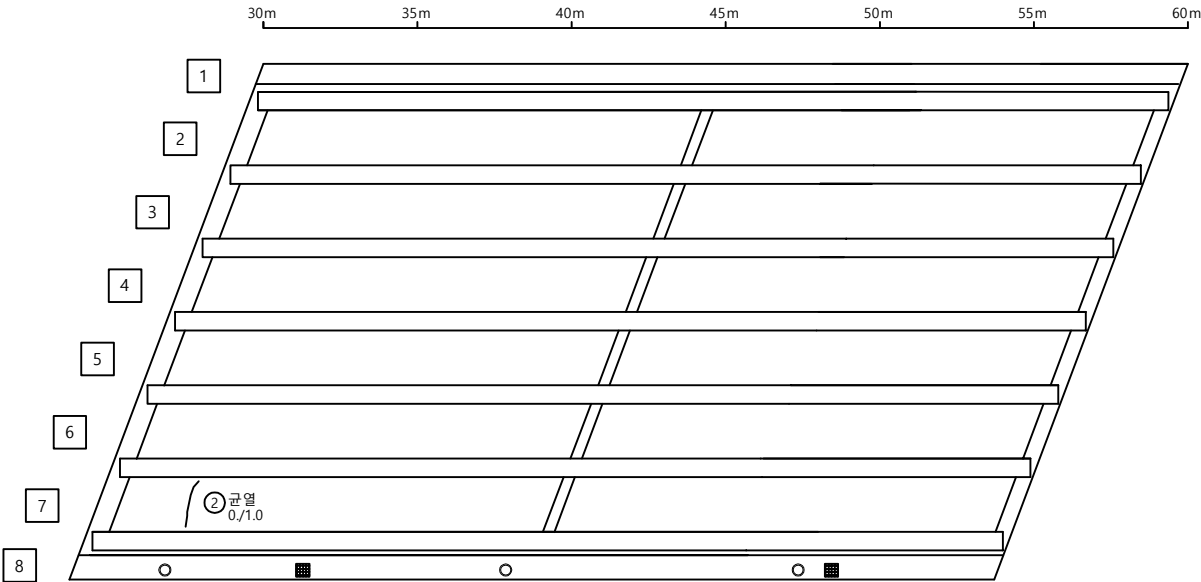
① 유공관 길이부족  
2EA

② 균열  
0.2/1.0

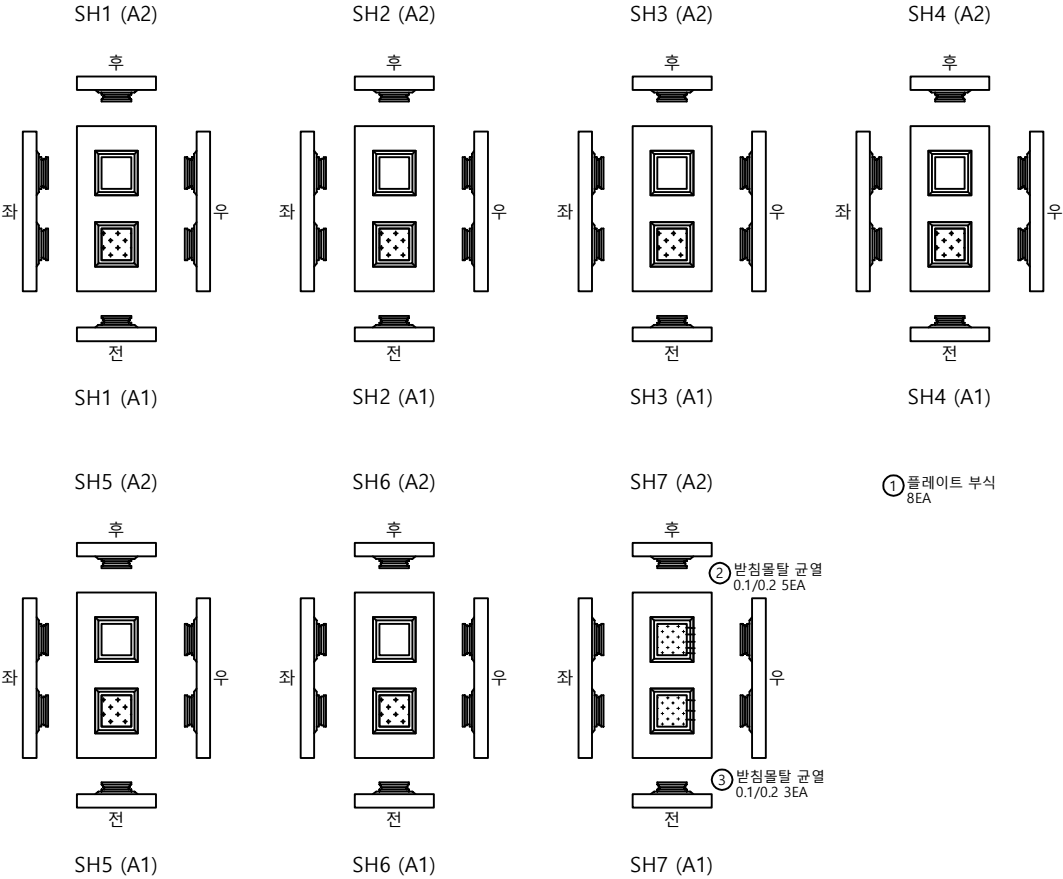
| 번호 | 선/구 | 부재명 | 손 상 현 황 | 손 상 규 모 | | | | | | 비고 |
|---|---|---|---|---|---|---|---|---|---|---|
| 1 | 선 | 교량받침 | 플레이트 부식 | | | | 8 | EA | 8.00 | |
| 2 | 선 | 교량받침 | 받침물탈 균열 | 0.1 | 0.2 | | 5 | m | 1.00 | |
| 3 | 선 | 교량받침 | 받침물탈 균열 | 0.1 | 0.2 | | 3 | m | 0.60 | |

①플레이트 부식  
8EA

②받침물탈 균열  
0.1/0.2 5EA

③받침물탈 균열  
0.1/0.2 3EA

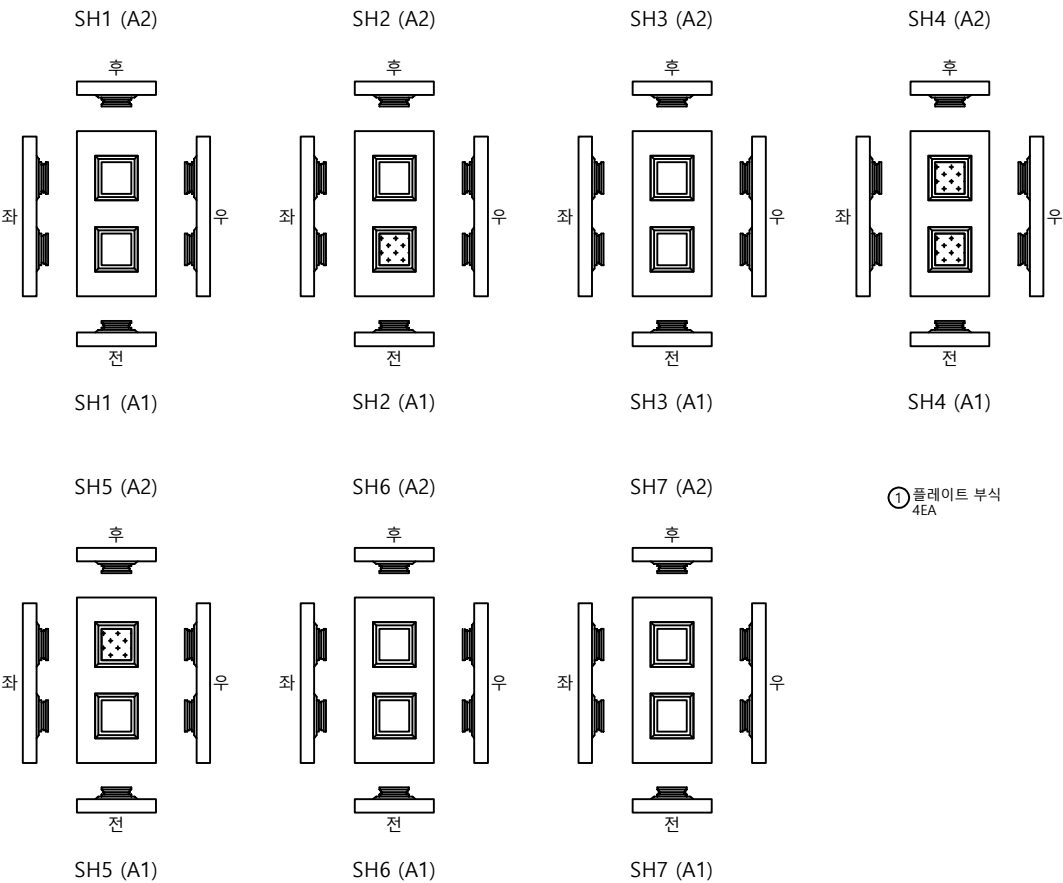
| 번호 | 선/구 | 부재명 | 손 상 현 황 | 손 상 규 모 | | | | | | 비고 |
|---|---|---|---|---|---|---|---|---|---|---|
| 1 | 선 | 교량받침 | 플레이트 부식 | | | | 4 | EA | 4.00 | |

① 플레이트 부식  
4EA

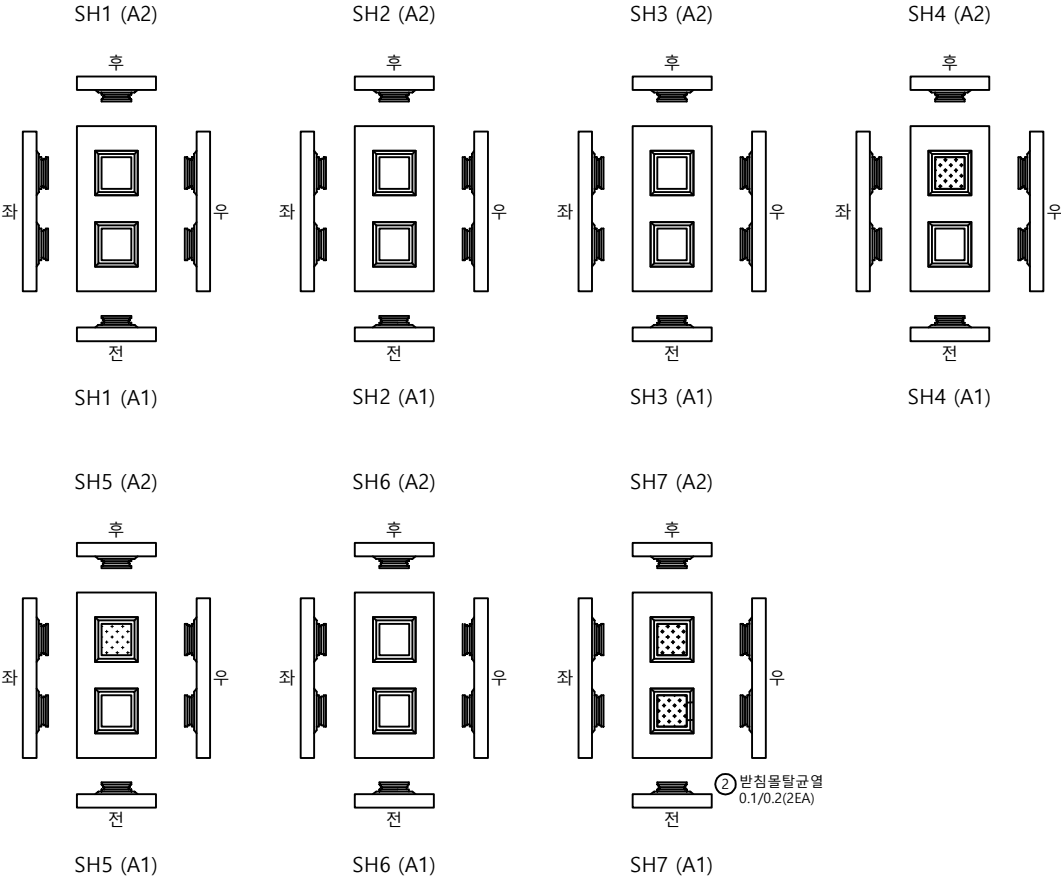
장안천교(울산) 받침장치 P3

① 받침부식  
4EA

② 받침물탈균열  
0.1/0.2(2EA)

| 교량받침 | | | | | | | | | |
|---|---|---|---|---|---|---|---|---|---|
| 1 | 구 | 교량받침 | 플레이트 부식 | | | | 7 | EA | 7.00 |
| 2 | 구 | 교량받침 | 받침물 균열 | 0.1 | 0.2 | | 2 | m | 0.40 |

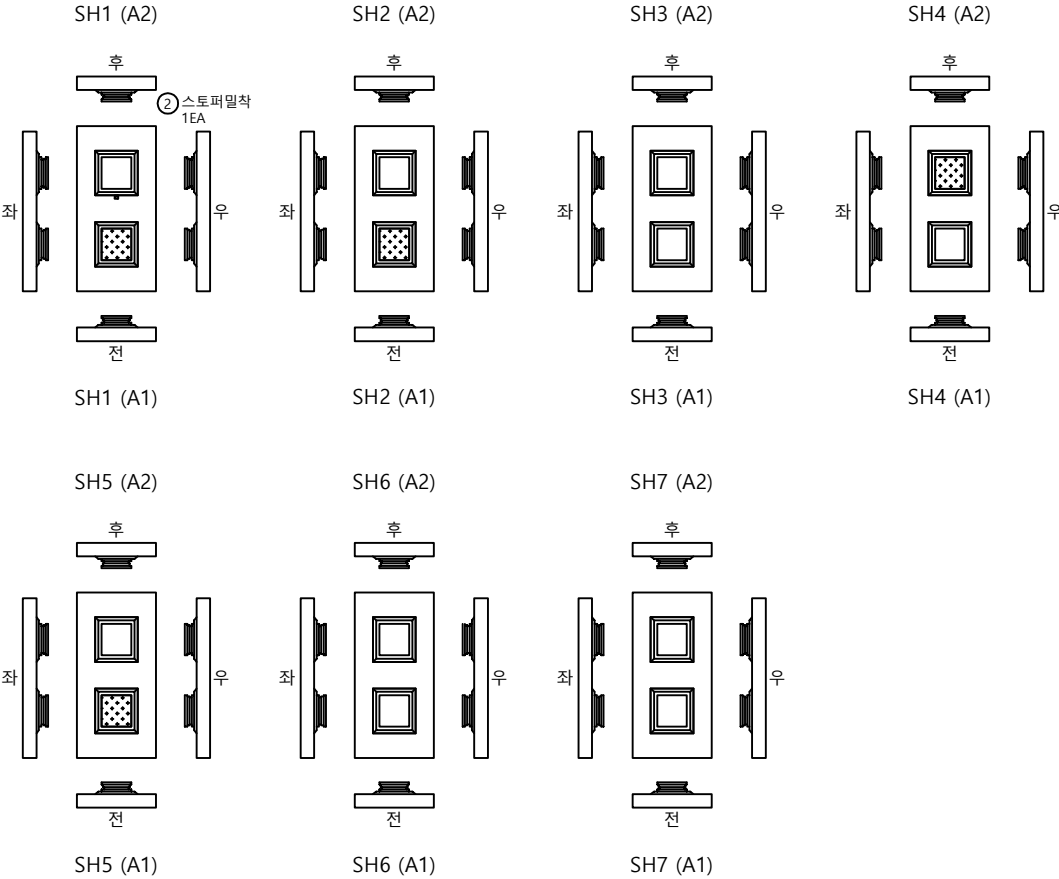
장안천교(울산) 받침장치 P5

① 받침부식  
4EA

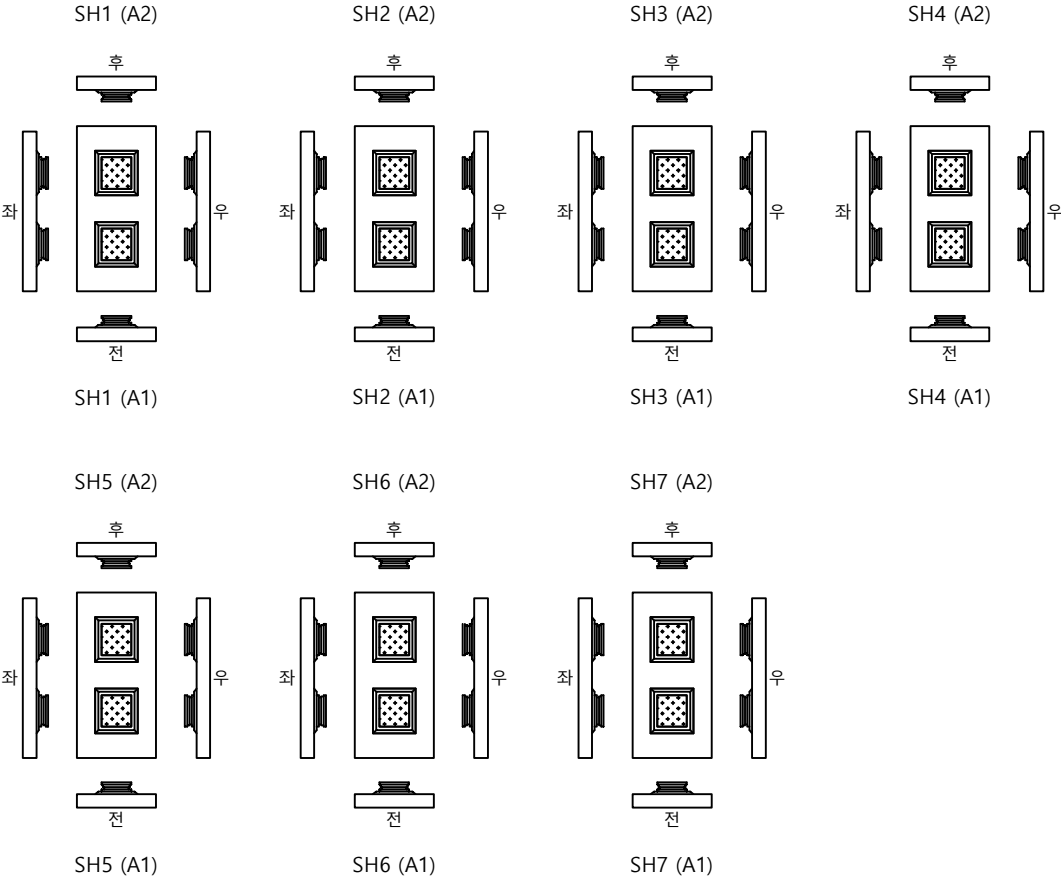
장안천교(울산) 받침장치 P6

① 받침부식  
14EA

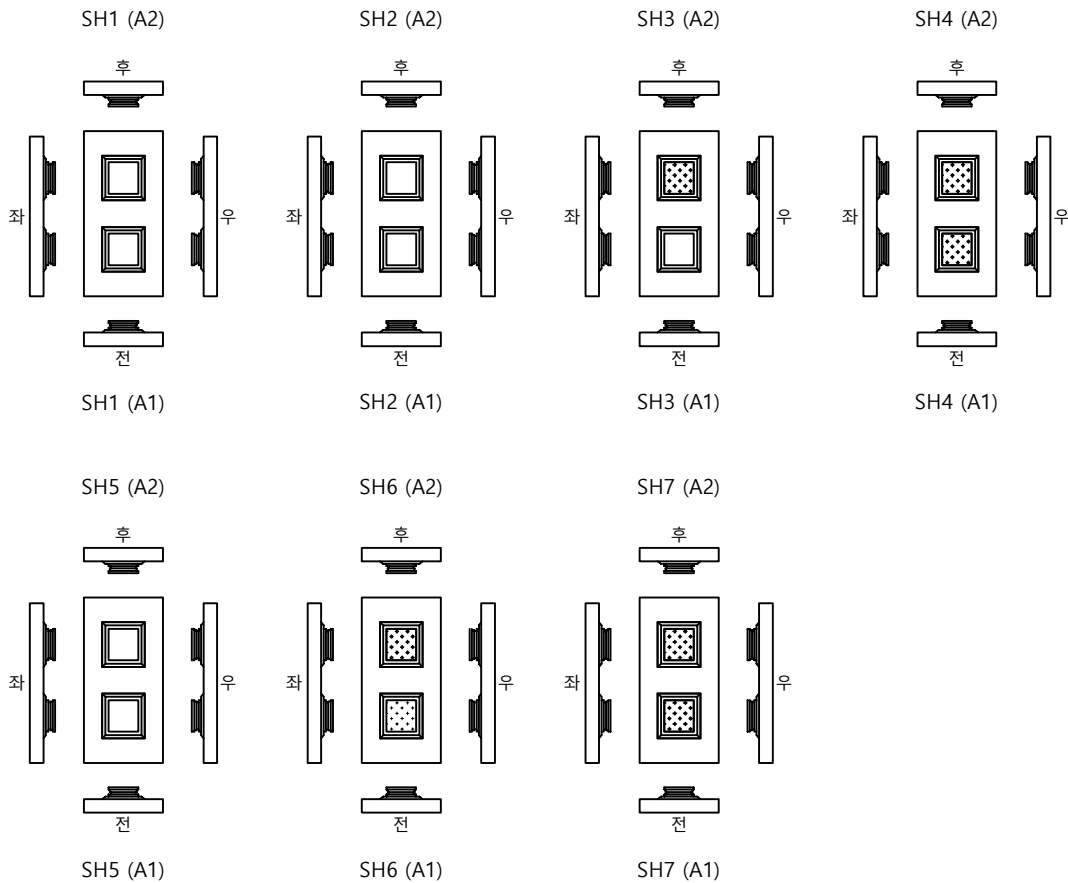
장안천교(울산) 받침장치 P7

① 받침부식  
7EA

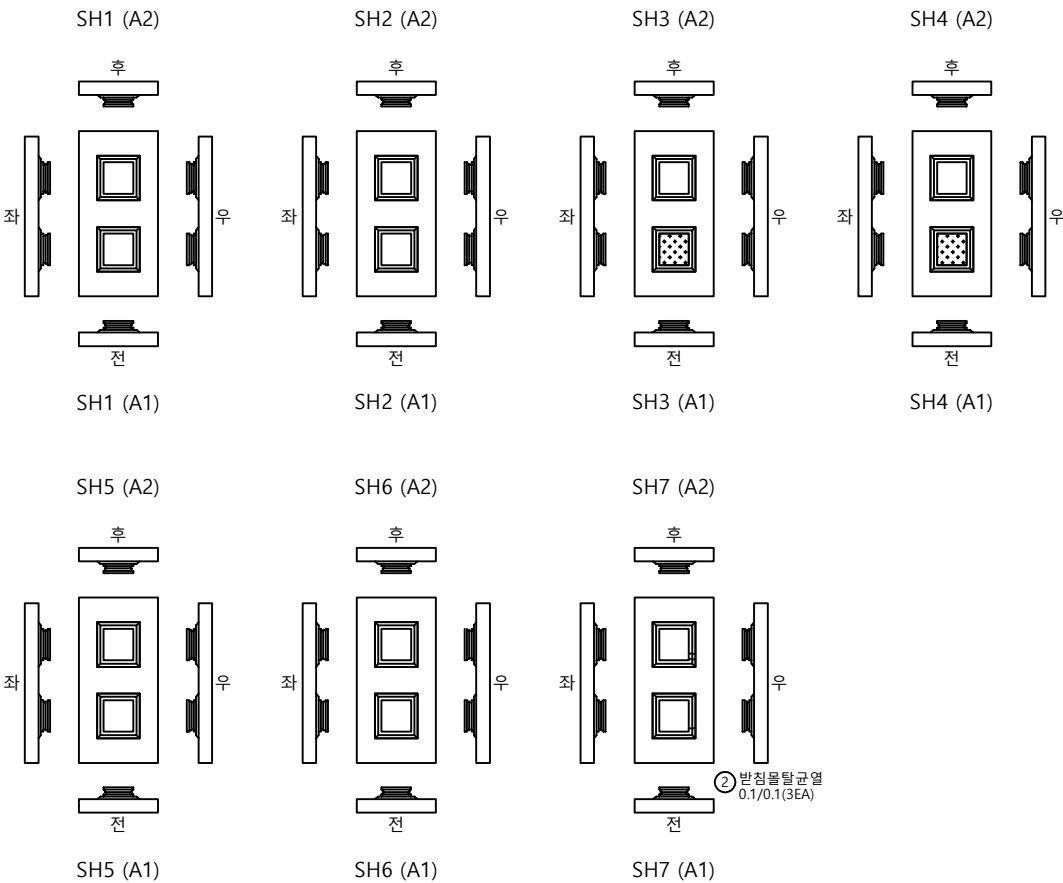
장안천교(울산) 받침장치 P8

① 받침부식  
2EA

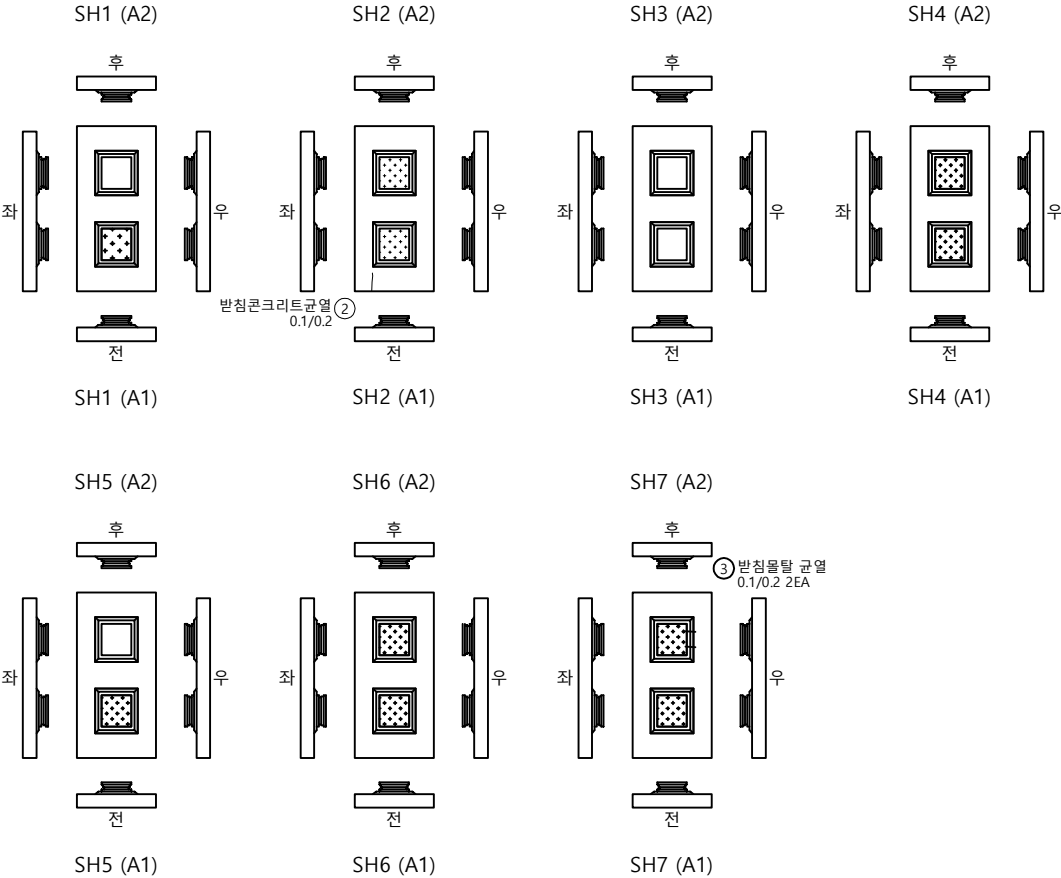
장안천교(울산) 받침장치 P9

① 받침부식  
10EA

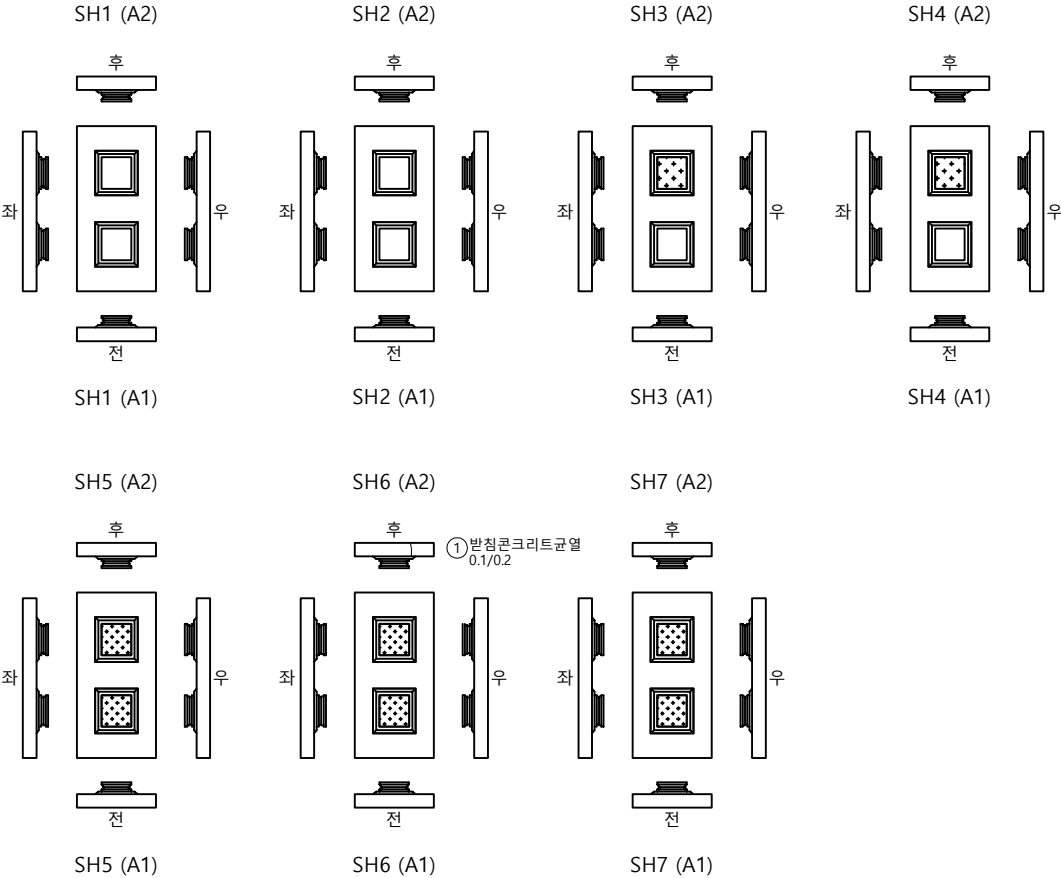
장안천교(울산) 받침장치 P10

② 받침부식  
8EA

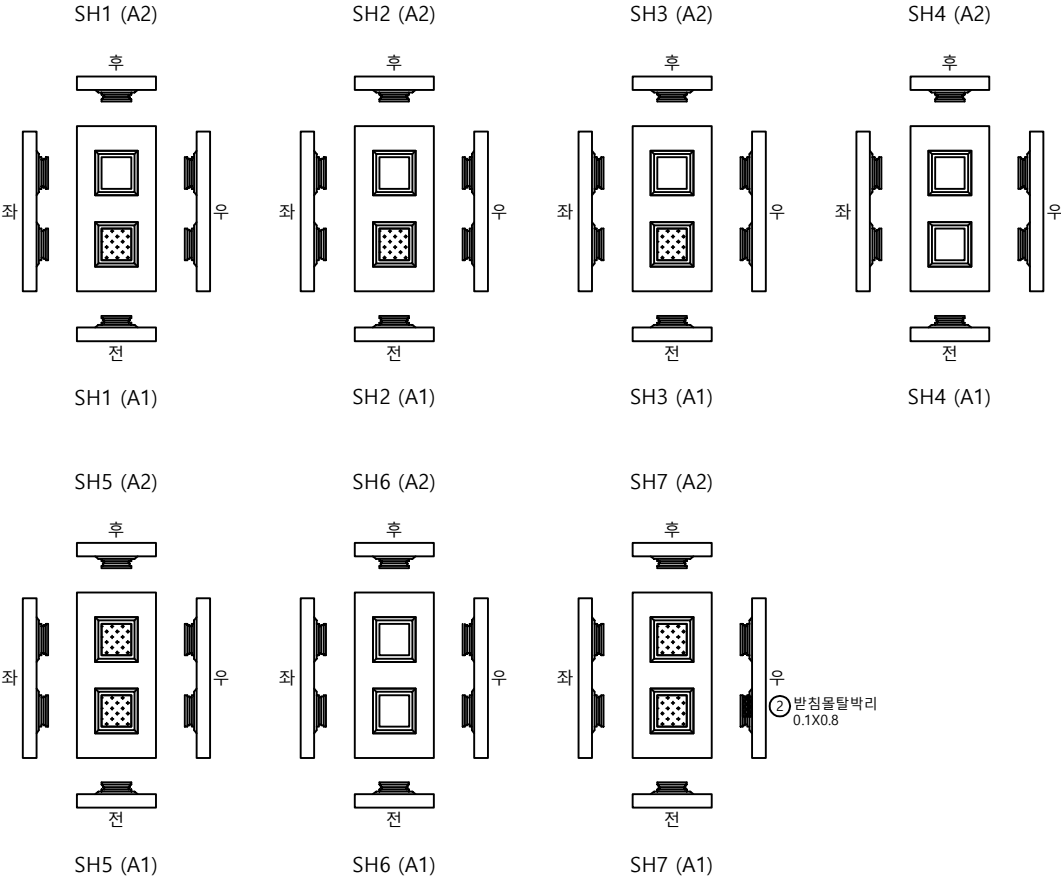
장안천교(울산) 받침장치 P11

② 받침부식  
7EA

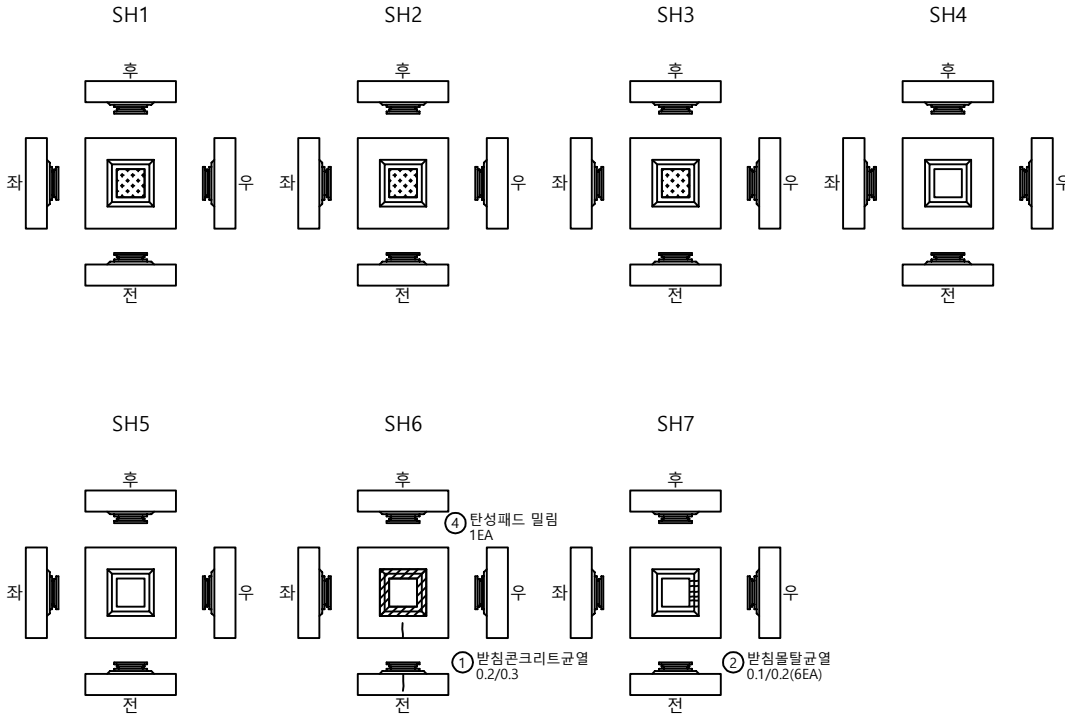
장안천교(울산) 받침장치 A2

③ 받침부식  
3EA
