# 좌광천교(부산) 교면포장 S1

## 손상물량표

| 용역명 | | 2023년 부산울산고속도로 정밀안전점검 및 성능평가용역 | | | |

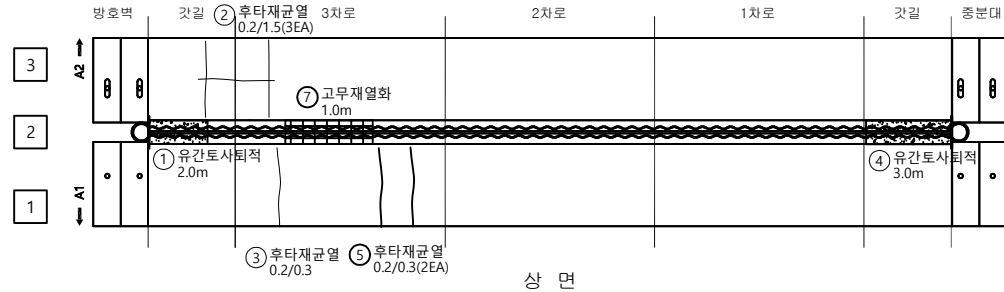
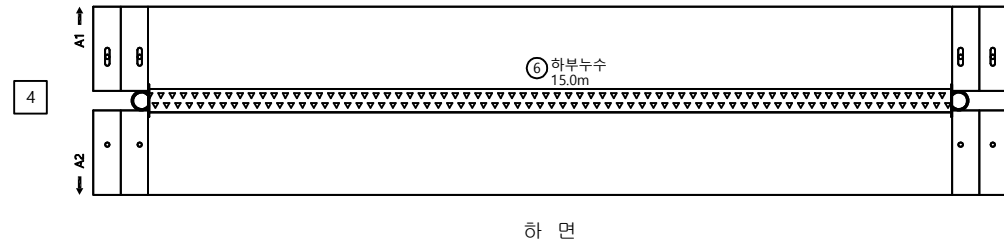
# 좌광천교(부산) 신축이음 A2

| 신축이음 | | | | | | | | | |
|---|---|---|---|---|---|---|---|---|---|
| 2 | 구 | 신축이음 | 후타재 균열 | 0.2 | 1.5 | | 3 | m | 4.50 |
| 6 | 신 | 신축이음 | 하부누수 | | 15.0 | | 1 | m | 15.00 |

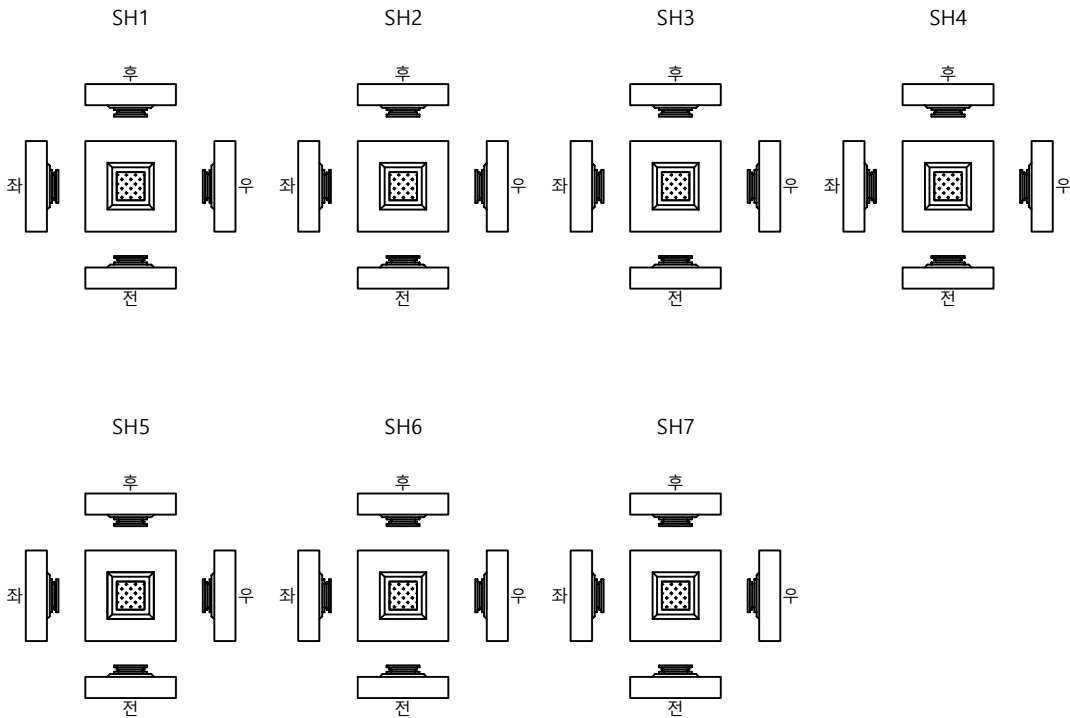
좌광천교(부산) 받침장치 A1

① 플레이트부식  
7EA

| 받침장치 | | | | | | | | | | |
|---|---|---|---|---|---|---|---|---|---|---|
| 1 | 선 | 교광받침 | 플레이트 부식 | | | | 7 | EA | 7.00 | |
