# 좌광천교(울산) 교면포장 S1

2023년 부산울산고속도로 정밀안전점검 및 성능평가용역

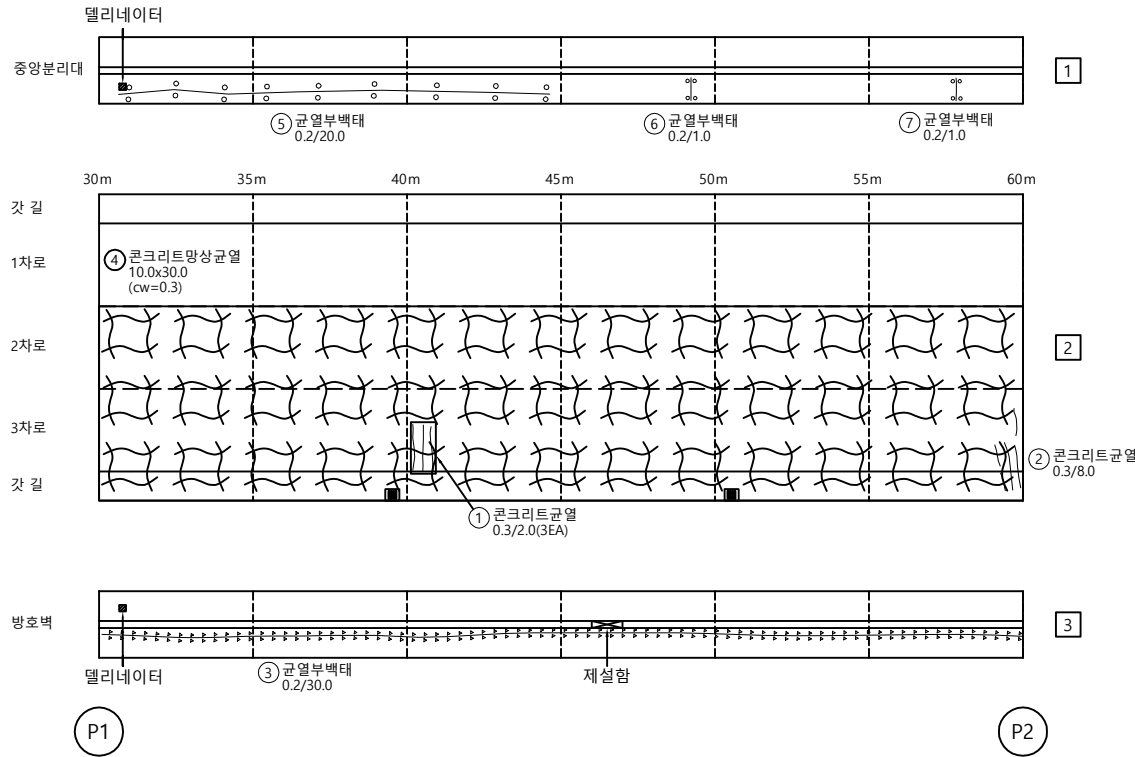
# 좌광천교(울산) 교면포장 S2

| 번호 | 신/구 | 부재명 | 손 상 현 황 | 손 상 규 모 | | | | | 비고 |
|---|---|---|---|---|---|---|---|---|---|
| 1 | 구 | 교면포장 | 포장균열 | 0.3 | 2.0 | | 3 | m | 6.00 |
| 2 | 구 | 교면포장 | 포장균열 | 0.3 | 8.0 | | 1 | m | 8.00 |
| 3 | 구 | 방호벽 | 균열부백태 | 0.2 | 30.0 | | 1 | m | 30.00 |
| 4 | 구 | 교면포장 | 포장 망상균열 | 0.3 | 10.0 | 30.0 | 1 | m <sup>2</sup> | 300.00 |
| 5 | 신 | 방호벽 | 균열부백태 | 0.2 | 20.0 | | 1 | m | 20.00 |
| 6 | 신 | 방호벽 | 균열부백태 | 0.2 | 1.0 | | 1 | m | 1.00 |
| 7 | 신 | 방호벽 | 균열부백태 | 0.2 | 1.0 | | 1 | m | 1.00 |

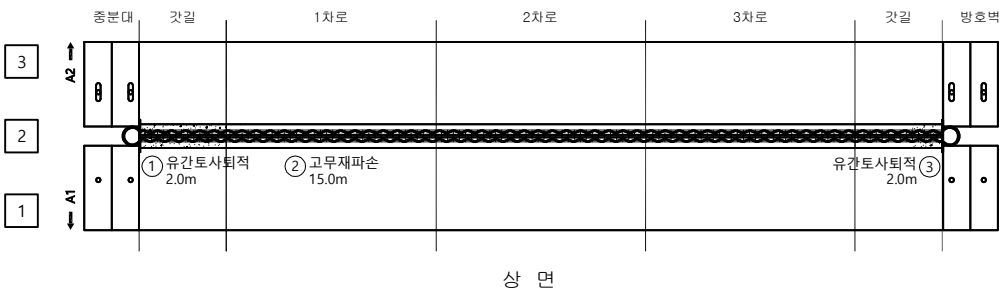
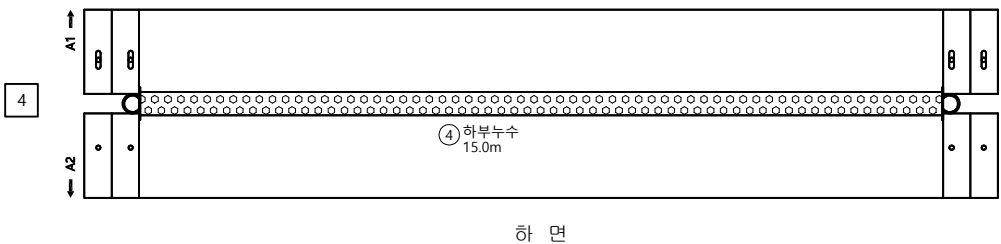
| 신축이음 | | | | | | | | | |
|---|---|---|---|---|---|---|---|---|---|
| 4 | 신 | 신축이음 | 해부누수 | | 15.0 | | 1 | m | 15.00 |

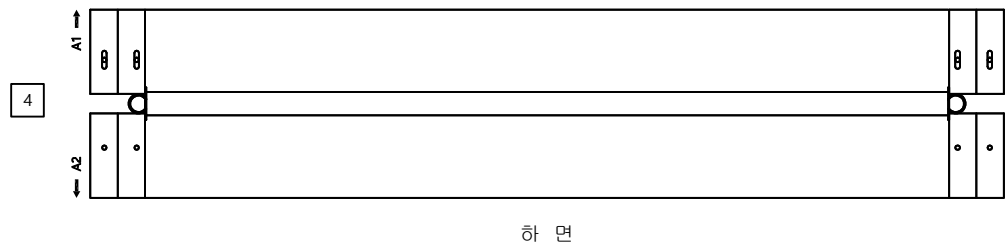
| 신축이음 | | | | | | | | | |
|---|---|---|---|---|---|---|---|---|---|
| P6 | | | | | | | | | |

| 신축이음 | | | | | | | | | |
|---|---|---|---|---|---|---|---|---|---|
| 1 | 구 | 신축이음 | 본체부식 | | 1.0 | | 1 | m | 1.00 |
| 3 | 구 | 신축이음 | 후타재균열 | 0.2 | 0.4 | | 1 | m | 0.40 |
| 4 | 구 | 신축이음 | 본체부식 | | 2.0 | | 1 | m | 2.00 |

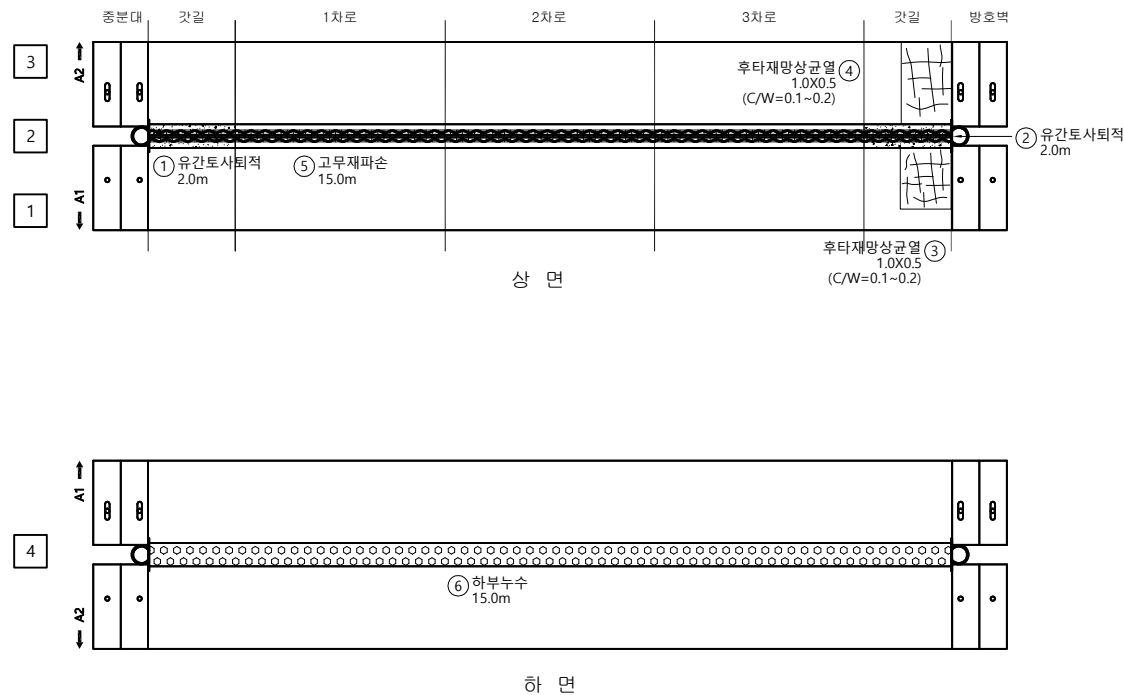
좌광천교(울산) 신축이음 A2

| 신축이음 | | | | | | | | | |
|---|---|---|---|---|---|---|---|---|---|
| 3 | 구 | 신축이음 | 후타재 망상균열 | 0.2 | 1.0 | 0.5 | 1 | m <sup>2</sup> | 0.50 |
| 4 | 구 | 신축이음 | 후타재 망상균열 | 0.2 | 1.0 | 0.5 | 1 | m <sup>2</sup> | 0.50 |
| 6 | 신 | 신축이음 | 하부누수 | | 15.0 | | 1 | m | 15.00 |

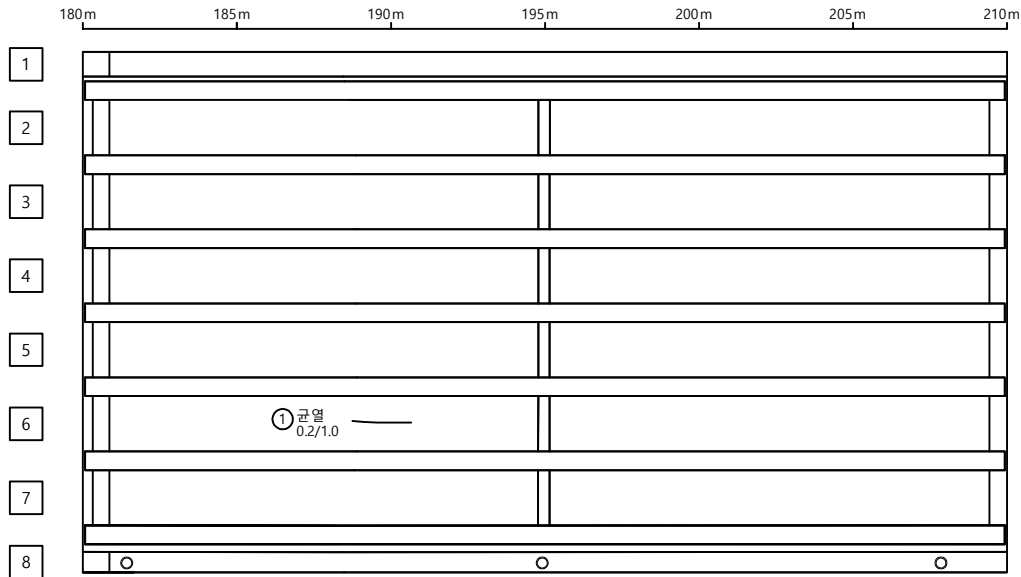
| 번호 | 선/구 | 부재명 | 손 상 현 황 | 손 상 규 모 | | | | | 비고 |
|---|---|---|---|---|---|---|---|---|---|
| 1 | 구 | 바닥판 | 균열 | 0.2 | 1.0 | | 1 | m | 1.00 |

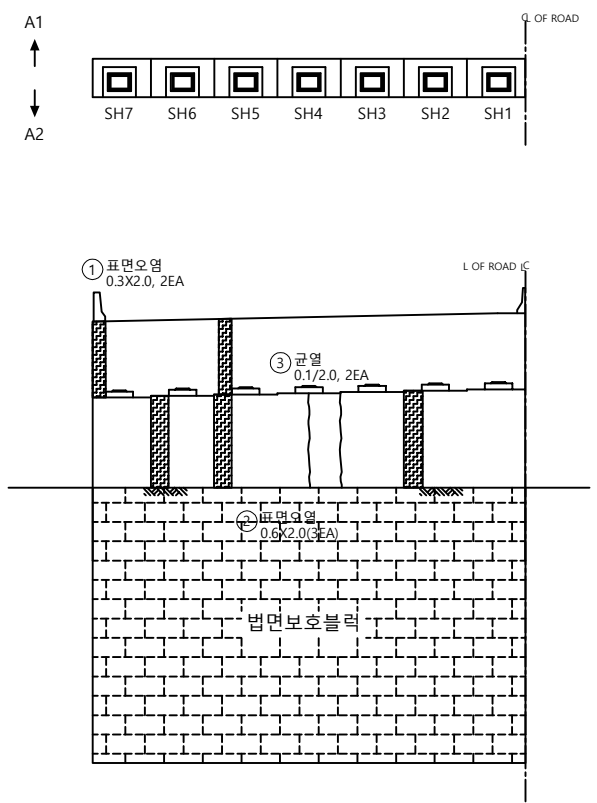
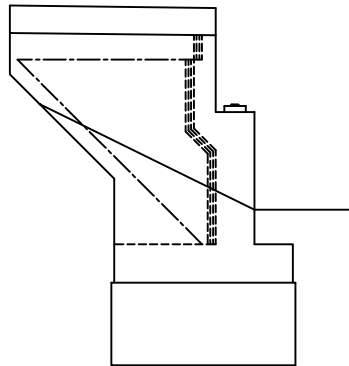
좌광천교(울산) 교대 A1

| 교대 | | | | | | | | | | |
|---|---|---|---|---|---|---|---|---|---|---|
| 3 | 구 | 교대 | 균열 | 0.1 | 2.0 | | 2 | m | 4.00 | |

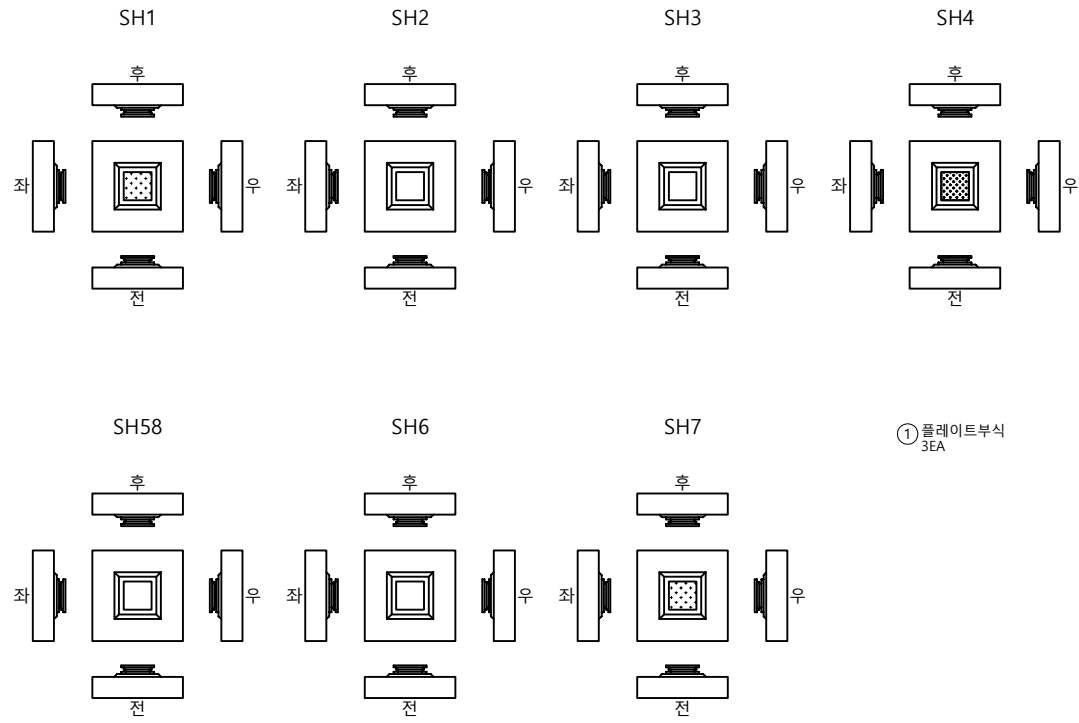
| 번호 | 신/구 | 부재명 | 손 상 현 황 | 손 상 규 모 | | | | | | 비고 |
|---|---|---|---|---|---|---|---|---|---|---|
| 1 | 신 | 교량받침 | 플레이트 부식 | | | | 3 | EA | 3.00 | |

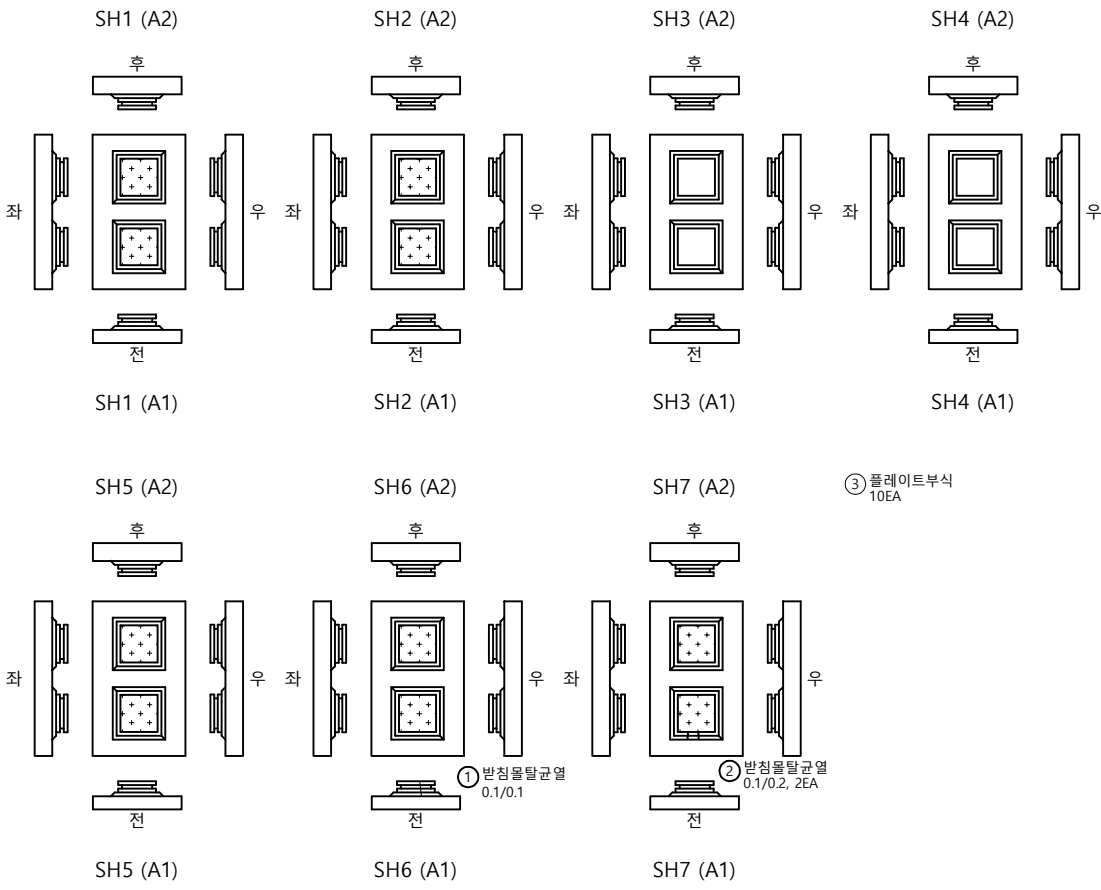
| 번호 | 신/구 | 부재명 | 손 상 현 황 | 손 상 규 모 | | | | | 비고 |
|---|---|---|---|---|---|---|---|---|---|
| 1 | 구 | 교량받침 | 받침물탈 균열 | 0.1 | 0.1 | | 1 | m | 0.10 |
| 2 | 구 | 교량받침 | 받침물탈 균열 | 0.1 | 0.2 | | 2 | m | 0.40 |
| 3 | 구 | 교량받침 | 플레이트부식 | | | | 10 | EA | 10.00 |

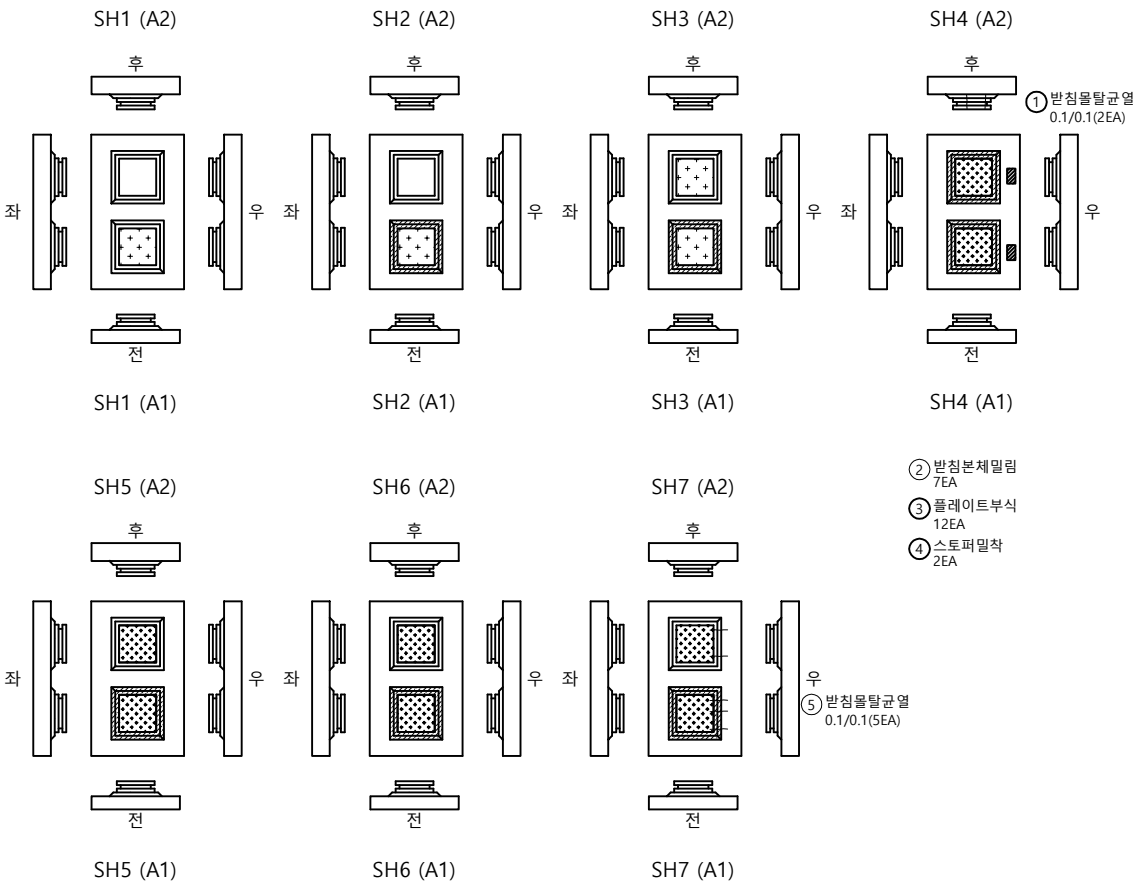
| 번호 | 신/구 | 부재명 | 손 상 현 황 | 손 상 규 모 | | | | | 비고 |
|---|---|---|---|---|---|---|---|---|---|
| 1 | 구 | 교량받침 | 받침물탈 균열 | 0.1 | 0.1 | | 2 | m | 0.20 |
| 3 | 구 | 교량받침 | 플레이트부식 | | | | 12 | EA | 12.00 |
| 5 | 구 | 교량받침 | 받침물탈 균열 | 0.1 | 0.1 | | 5 | m | 0.50 |

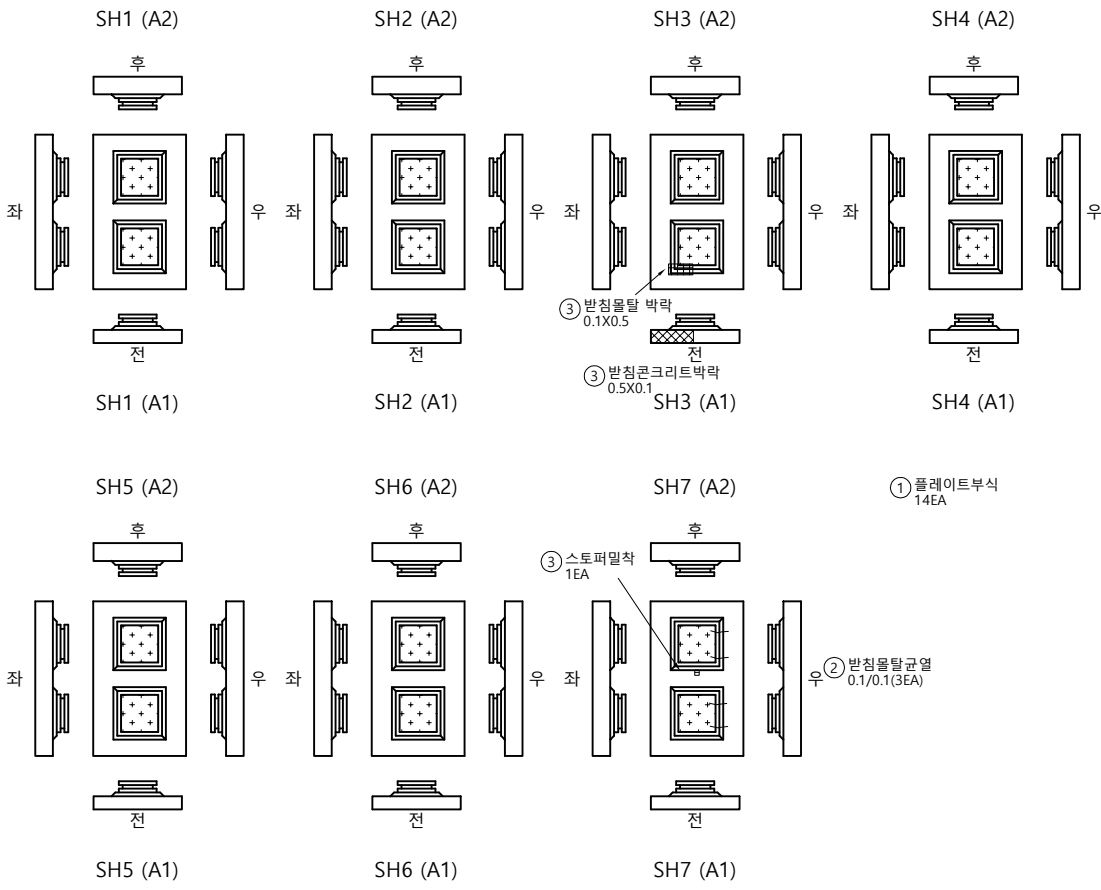
| 번호 | 선/구 | 부재명 | 손 상 현 황 | 손 상 규 모 | | | | | | 비고 |
|---|---|---|---|---|---|---|---|---|---|---|
| 1 | 구 | 교량받침 | 플레이트부식 | | | | 14 | EA | 14.00 | |
| 2 | 구 | 교량받침 | 받침물탈 균열 | 0.1 | 0.1 | | 4 | m | 0.40 | |

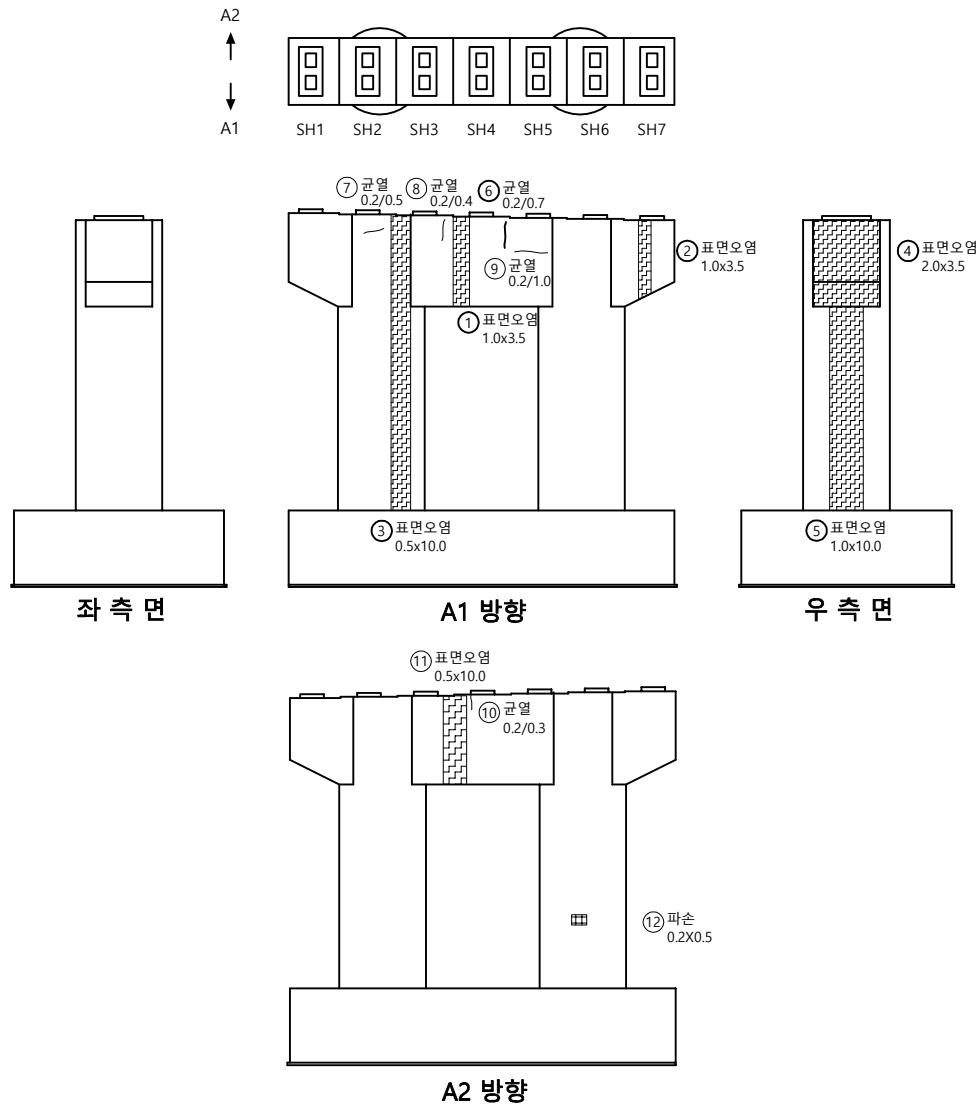
| 교각 | | | | | | | | | |
|---|---|---|---|---|---|---|---|---|---|
| P6 | | | | | | | | | |

| 교각 | | | | | | | | | |
|---|---|---|---|---|---|---|---|---|---|
| 6 | 구 | 교각 | 균열 | 0.2 | 0.7 | | 1 | m | 0.70 |
| 7 | 구 | 교각 | 균열 | 0.2 | 0.5 | | 1 | m | 0.50 |
| 8 | 구 | 교각 | 균열 | 0.2 | 0.4 | | 1 | m | 0.40 |
| 9 | 신 | 교각 | 균열 | 0.2 | 1.0 | | 1 | m | 1.00 |
| 10 | 신 | 교각 | 균열 | 0.2 | 0.3 | | 1 | m | 0.30 |

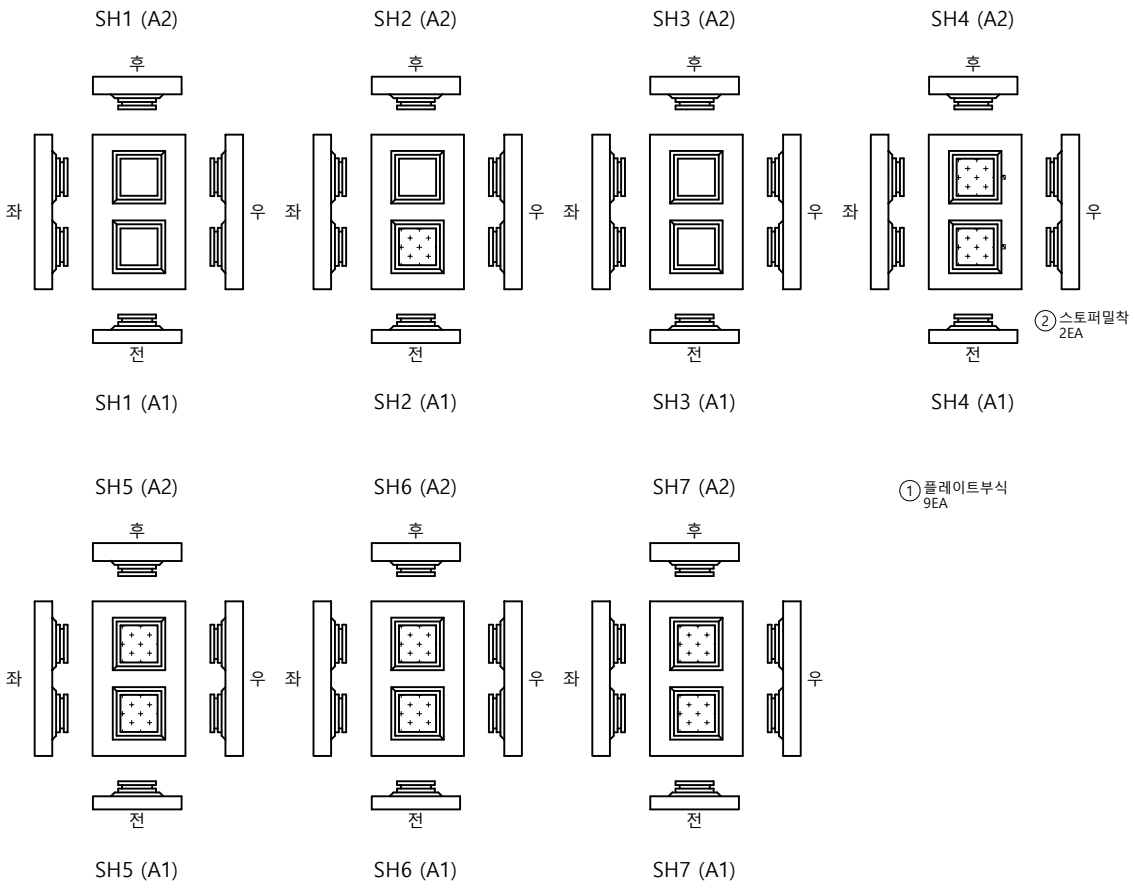
| 번호 | 신/구 | 부재명 | 손 상 현 황 | 손 상 규 모 | | | | | 비고 |
|---|---|---|---|---|---|---|---|---|---|
| 1 | 구 | 교량받침 | 플레이트부식 | | | | 9 | EA | 9.00 |

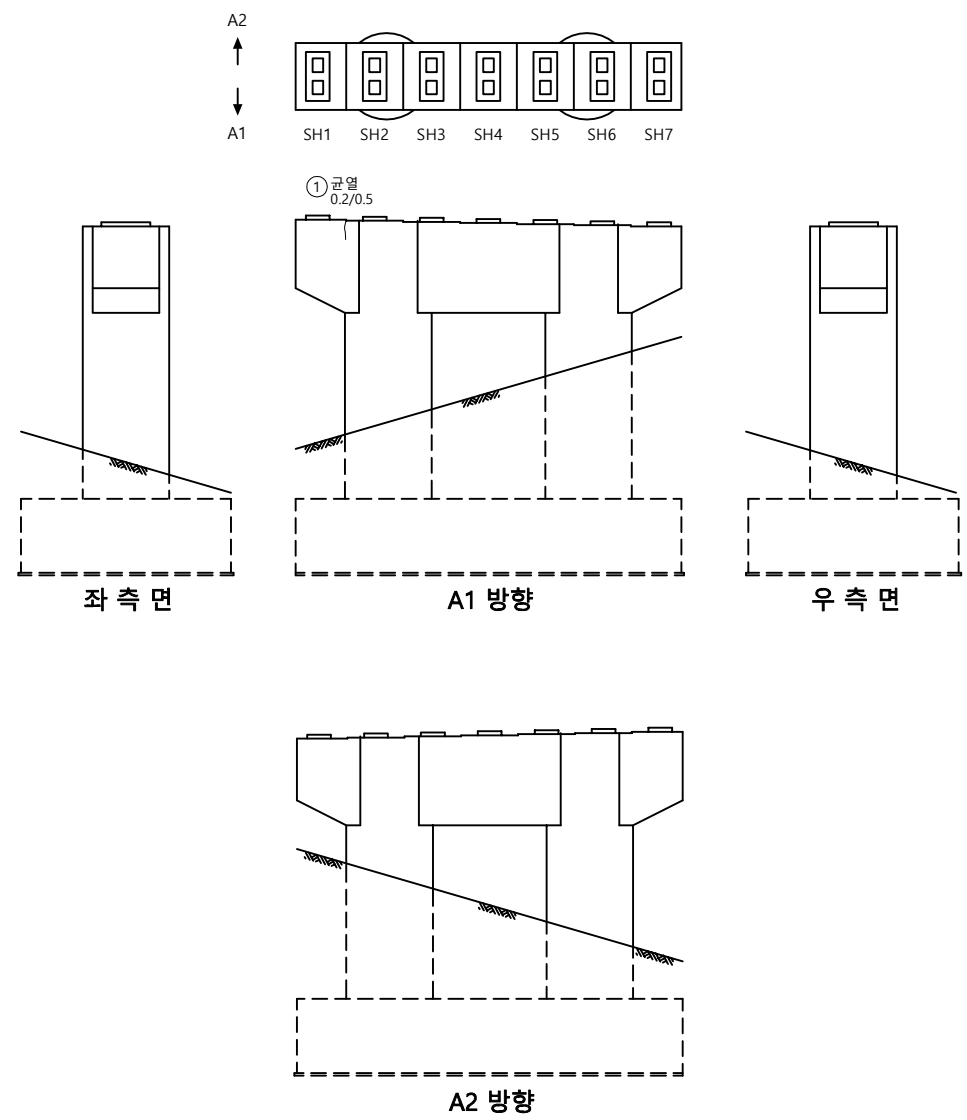
| 교각<br>P7 | | | | | | | | | |

| 교각<br>P7 | | | | | | | | | |
|---|---|---|---|---|---|---|---|---|---|
| 1 | 구 | 교각 | 균열 | 0.2 | 0.5 | | 1 | m | 0.50 |

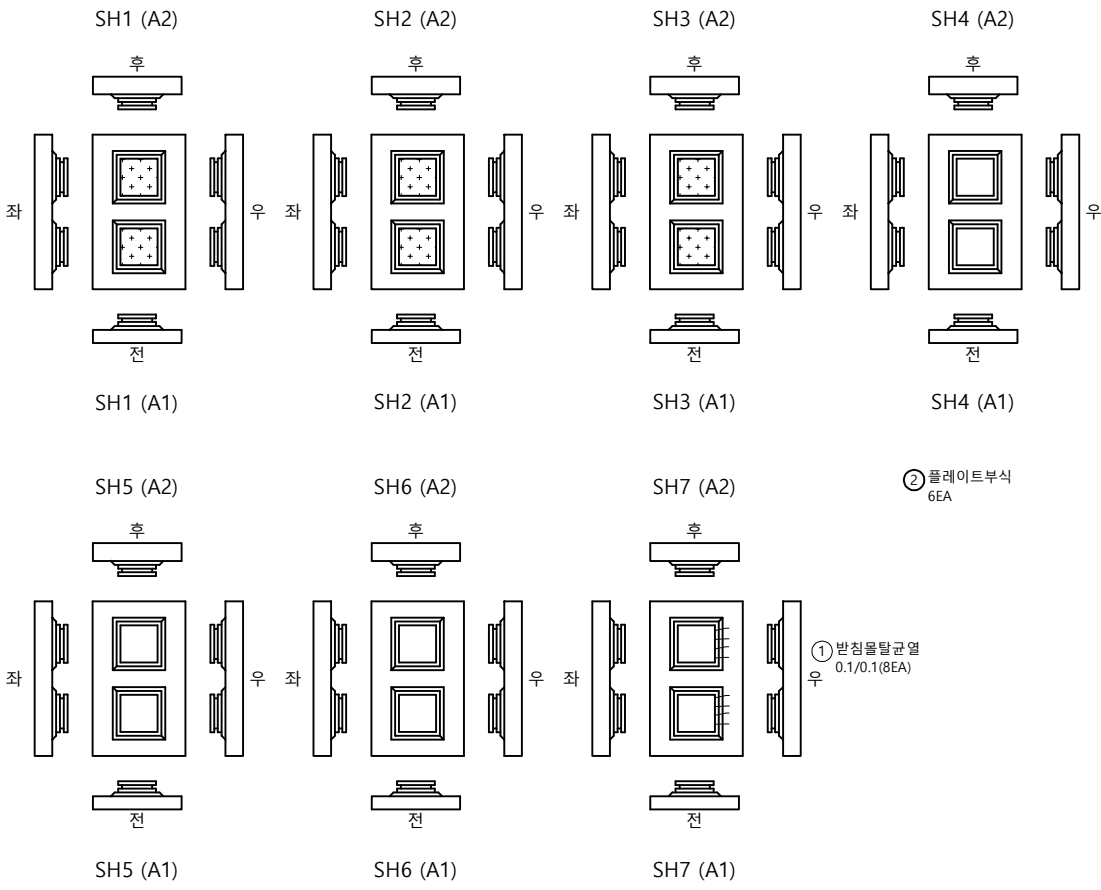
| 번호 | 신/구 | 부재명 | 손 상 현 황 | 손 상 규 모 | | | | 물량 | 비고 |
|---|---|---|---|---|---|---|---|---|---|
| 1 | 신 | 교량받침 | 받침물탈 균열 | 0.1 | 0.1 | | 8 m | 0.80 | |
| 2 | 구 | 교량받침 | 플레이트부식 | | | | 6 EA | 6.00 | |

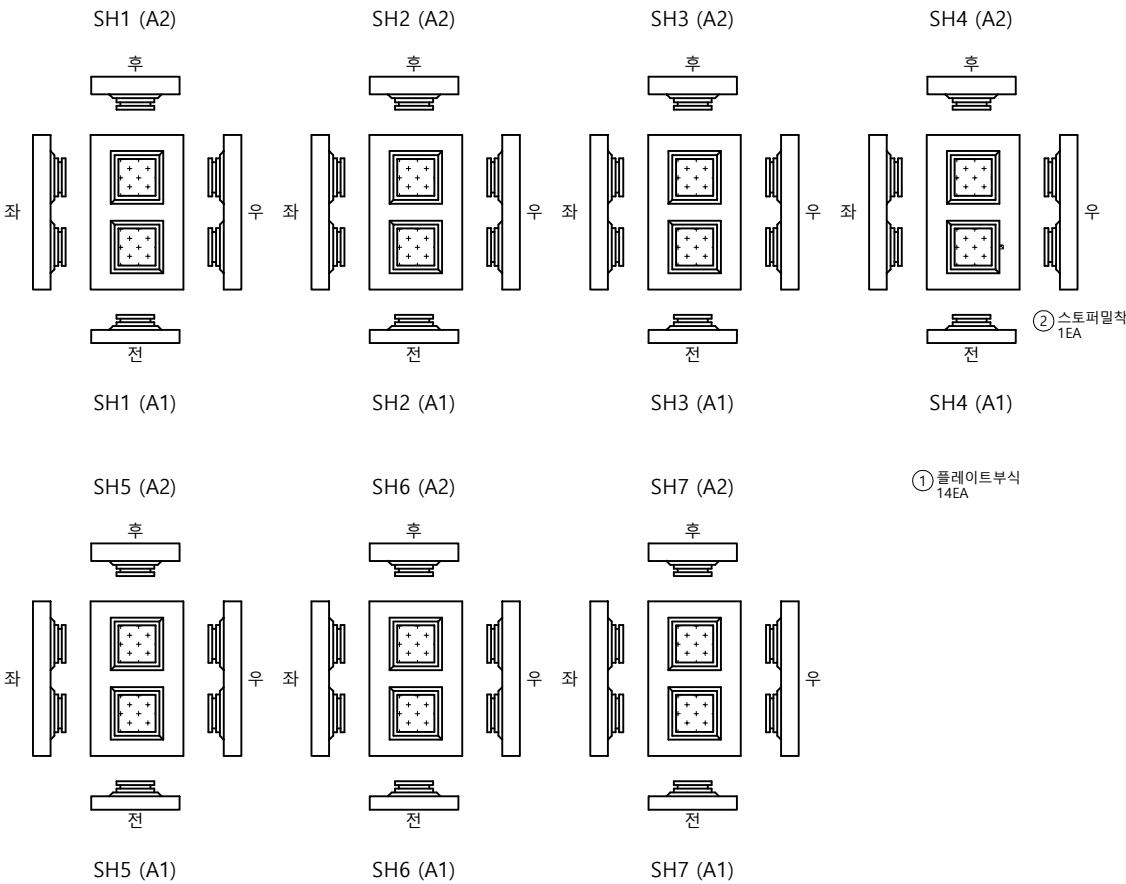
| 번호 | 신/구 | 부재명 | 손 상 현 황 | 손 상 규 모 | | | | | 비고 |
|---|---|---|---|---|---|---|---|---|---|
| 1 | 구 | 교량받침 | 플레이트부식 | | | | 14 | EA | 14.00 |
