좌천교(부산) 교면포장 S1

2023년 부산울산고속도로 정밀안전점검 및 성능평가용역

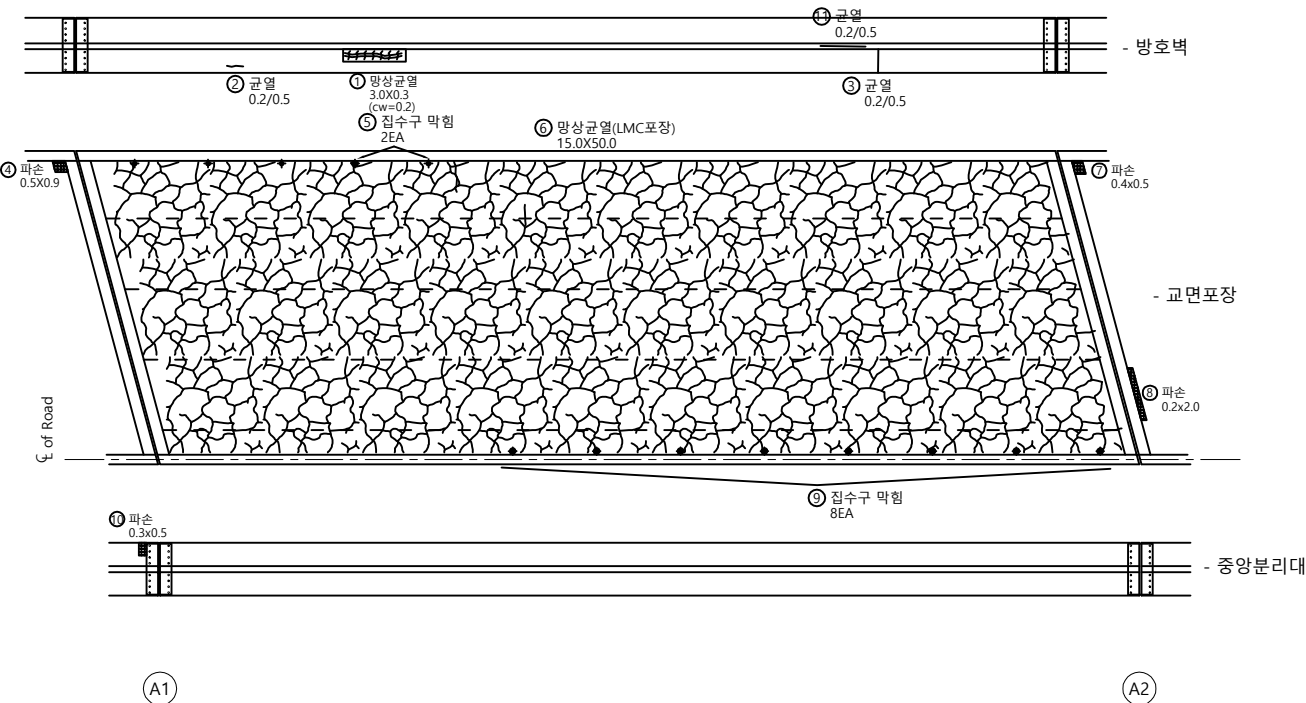
| 교면포장 | | | | | | | | | | |
|---|---|---|---|---|---|---|---|---|---|---|
| 1 | 구 | 방수벽 | 망상균열 | 0.2 | 3.0 | 0.3 | 1 | m <sup>2</sup> | 0.90 | |
| 2 | 구 | 방수벽 | 균열(0.3mm미만) | 0.2 | 0.5 | | 1 | m | 0.50 | |
| 3 | 구 | 방수벽 | 균열(0.3mm미만) | 0.2 | 0.5 | | 1 | m | 0.50 | |
| 4 | 구 | 교면포장 | 파손 | | 0.5 | 0.9 | 1 | m <sup>2</sup> | 0.45 | |
| 5 | 구 | 배수시설 | 토사쌓이물절퇴적 | | | | 2 | EA | 2.00 | |
| 6 | 구 | 교면포장 | 망상균열 | | 15.0 | 50.0 | 1 | m <sup>2</sup> | 750.00 | |
| 7 | 구 | 교면포장 | 파손 | | 0.4 | 0.5 | 1 | m <sup>2</sup> | 0.20 | |
| 8 | 구 | 교면포장 | 파손 | | 0.2 | 2 | 1 | m <sup>2</sup> | 0.40 | |
| 9 | 구 | 배수시설 | 토사쌓이물절퇴적 | | | | 8 | EA | 8.00 | |
| 10 | 구 | 방수벽 | 파손 | | 0.3 | 0.5 | 1 | m <sup>2</sup> | 0.15 | |
| 11 | 선 | 방수벽 | 균열(0.3mm미만) | 0.2 | 0.5 | | 1 | m | 0.50 | |

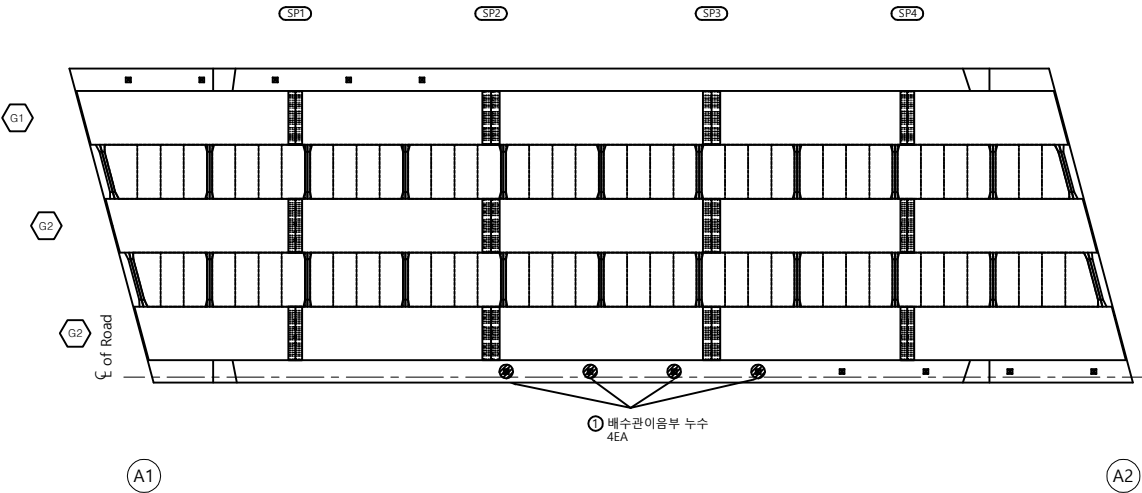
좌천교(부산) 바닥판하면 S1

| 번호 | 선/구 | 부재명 | 손 상 현 황 | 손 상 규 모 | | | | | | 비고 |
|---|---|---|---|---|---|---|---|---|---|---|
| 1 | 구 | 배수시설 | 누수 | | | | 4 | EA | 4.00 | |

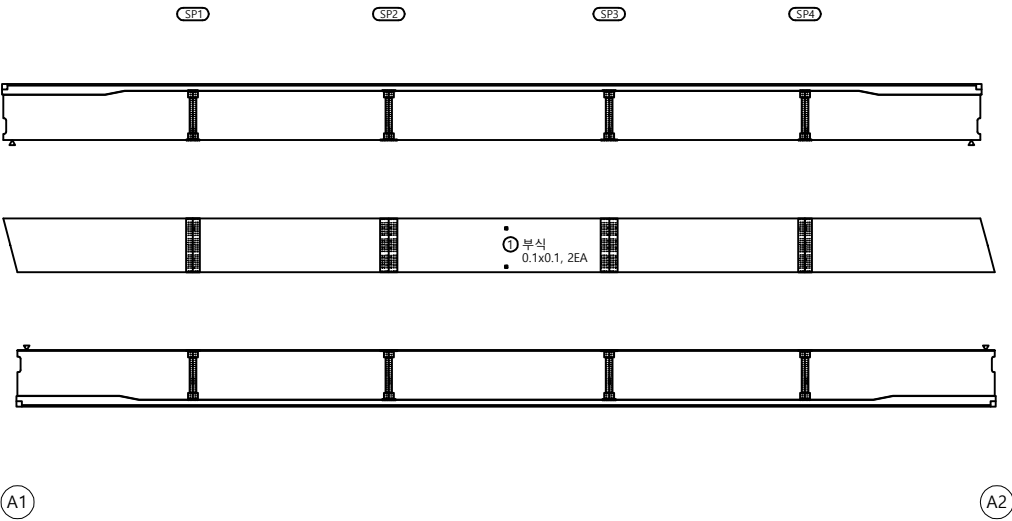
| 거더외부 | | | | | | | | | |
|---|---|---|---|---|---|---|---|---|---|
| S1 - G2 | | | | | | | | | |

| 거더외부 | | | | | | | | | |
|---|---|---|---|---|---|---|---|---|---|
| 1 | 구 | 거더 | 부식 | | 0.1 | 0.1 | 2 | m <sup>2</sup> | 0.02 |

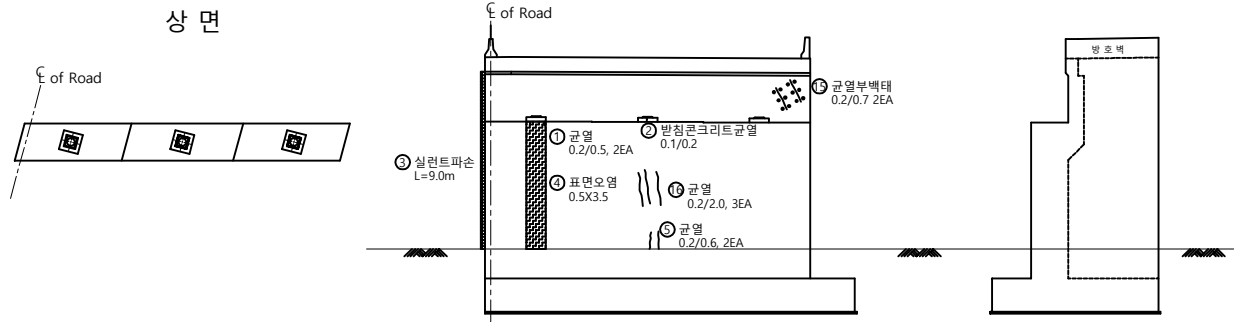
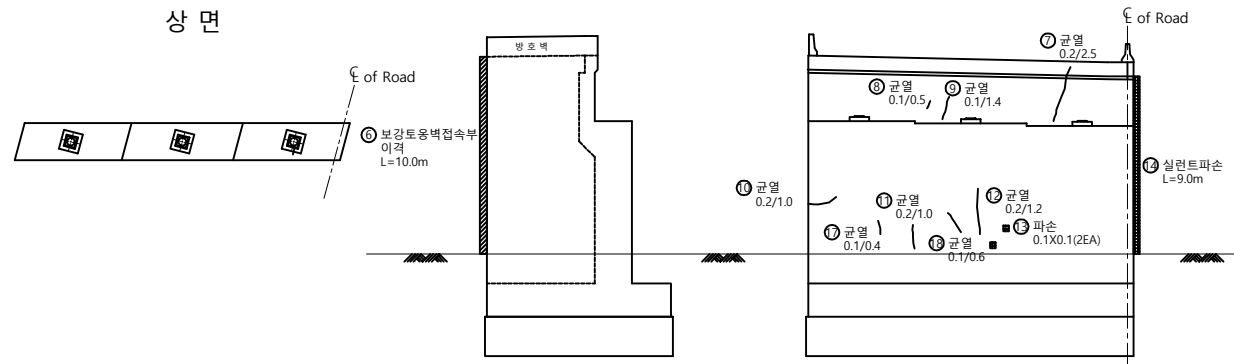
# 좌천교(부산) 교대 A1, A2

| 번 | 선/구 | 부재명 | 손상현황 | 손상규모 | | | | | | 비고 |
|---|---|---|---|---|---|---|---|---|---|---|
| 1 | 구 | 교대 | 균열(0.3mm미만) | 0.2 | 0.5 | | 2 | m | 1.00 | |
| 2 | 구 | 교량받침 | 균열(0.3mm미만) | 0.1 | 0.0 | | 1 | m | 0.00 | |
| 3 | 구 | 교대 | 파손 | | 9.0 | | 1 | m | 9.00 | 설리트 |
| 4 | 구 | 교대 | 표면열화 | | 0.5 | 3.5 | 1 | m <sup>2</sup> | 1.75 | |
| 5 | 구 | 교대 | 균열(0.3mm미만) | 0.2 | 0.6 | | 2 | m | 1.20 | |
| 6 | 구 | 교대 | 이격 | | 10.0 | | 1 | m | 10.00 | 옹벽 |
| 7 | 구 | 교대 | 균열(0.3mm미만) | 0.2 | 2.5 | | 1 | m | 2.50 | |
| 8 | 구 | 교대 | 균열(0.3mm미만) | 0.1 | 0.5 | | 1 | m | 0.50 | |
| 9 | 구 | 교대 | 균열(0.3mm미만) | 0.1 | 1.4 | | 1 | m | 1.40 | |
| 10 | 구 | 교대 | 균열(0.3mm미만) | 0.2 | 1.0 | | 1 | m | 1.00 | |
| 11 | 구 | 교대 | 균열(0.3mm미만) | 0.2 | 1.0 | | 1 | m | 1.00 | |
| 12 | 구 | 교대 | 균열(0.3mm미만) | 0.2 | 1.2 | | 1 | m | 1.20 | |
| 13 | 구 | 교대 | 파손 | | 0.1 | 0.1 | 2 | m <sup>2</sup> | 0.02 | |
| 14 | 구 | 교대 | 파손 | | 9.0 | | 1 | m | 9.00 | 설리트 |
| 15 | 신 | 교대 | 균열(0.3mm미만) | 0.2 | 0.7 | | 3 | m | 2.10 | |
| 16 | 신 | 교대 | 균열(0.3mm미만) | 0.2 | 2.0 | | 3 | m | 6.00 | |
| 17 | 신 | 교대 | 균열(0.3mm미만) | 0.1 | 0.4 | | 1 | m | 0.40 | |
| 18 | 신 | 교대 | 균열(0.3mm미만) | 0.1 | 0.6 | | 1 | m | 0.60 | |
