# 원리2교(울산) 교면포장 S1

| 용역명 | | 2023년 부산울산고속도로 정밀안전점검 및 성능평가용역 | | | |

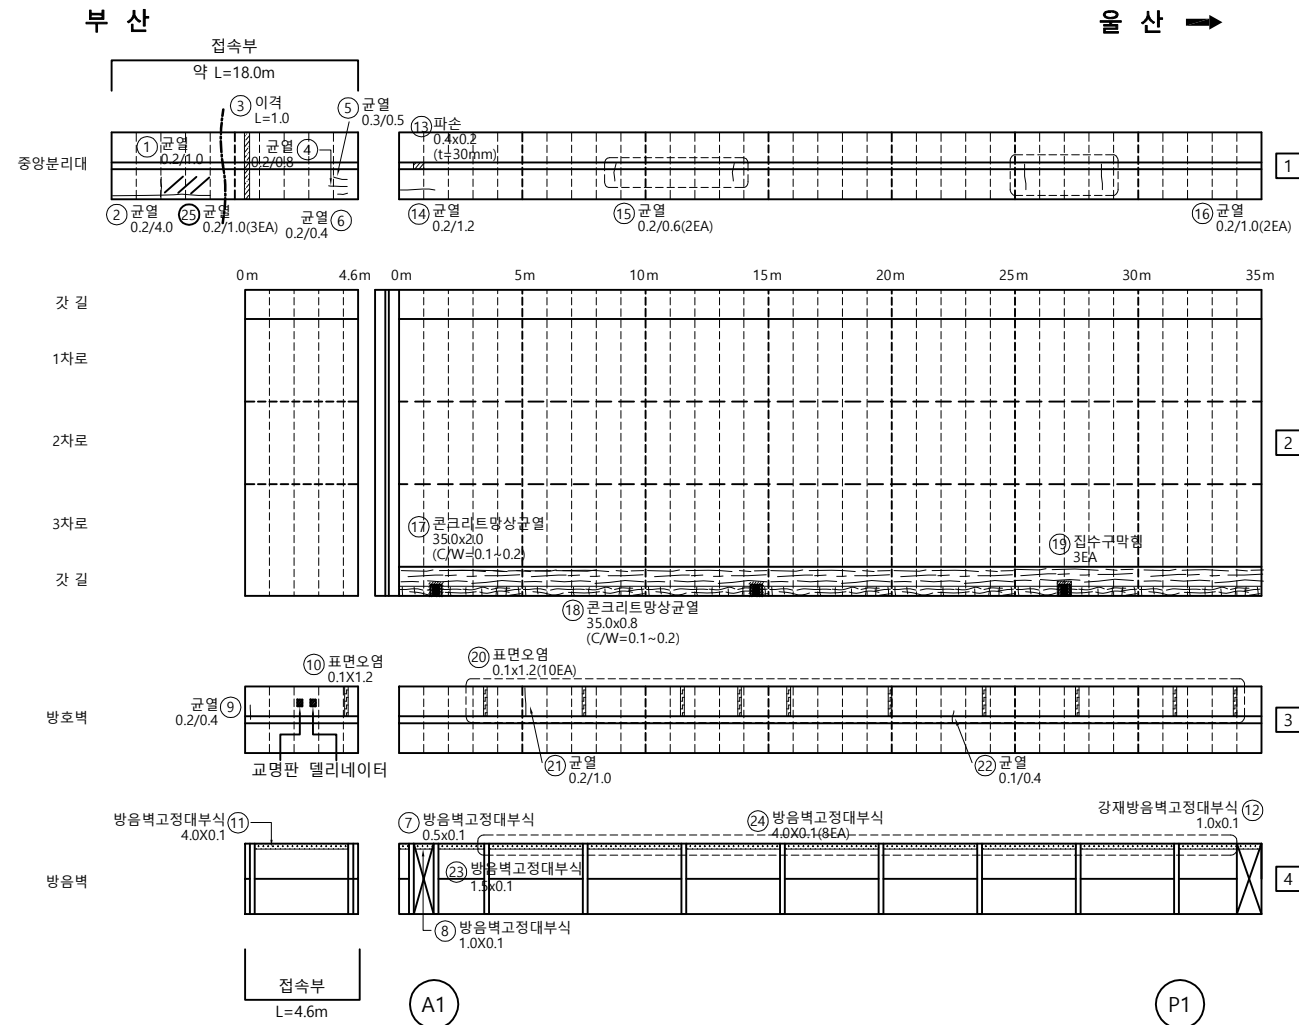
| 교면포장 | | | | | | | | | |
|---|---|---|---|---|---|---|---|---|---|
| 1 | 구 | 방호벽 | 균열 | 0.2 | 1.0 | | 1 | m | 1.00 |
| 4 | 구 | 방호벽 | 균열(0.3mm이상) | 0.3 | 0.5 | | 1 | m | 0.50 |
| 7 | 구 | 방호벽 | 고정대 부식 | | 0.5 | 0.1 | 1 | m | 0.05 |
| 13 | 구 | 방호벽 | 파손 | | 0.4 | 0.2 | 1 | m | 0.08 |
| 17 | 구 | 교면포장 | 포장 열상균열 | 0.2 | 35.0 | 2.0 | 1 | m | 70.00 |
| 18 | 구 | 교면포장 | 포장 열상균열 | 0.2 | 35.0 | 0.8 | 1 | m | 28.00 |
| 19 | 구 | 배수시설 | 점수구 막힘 | | | | 3 | EA | 3.00 |

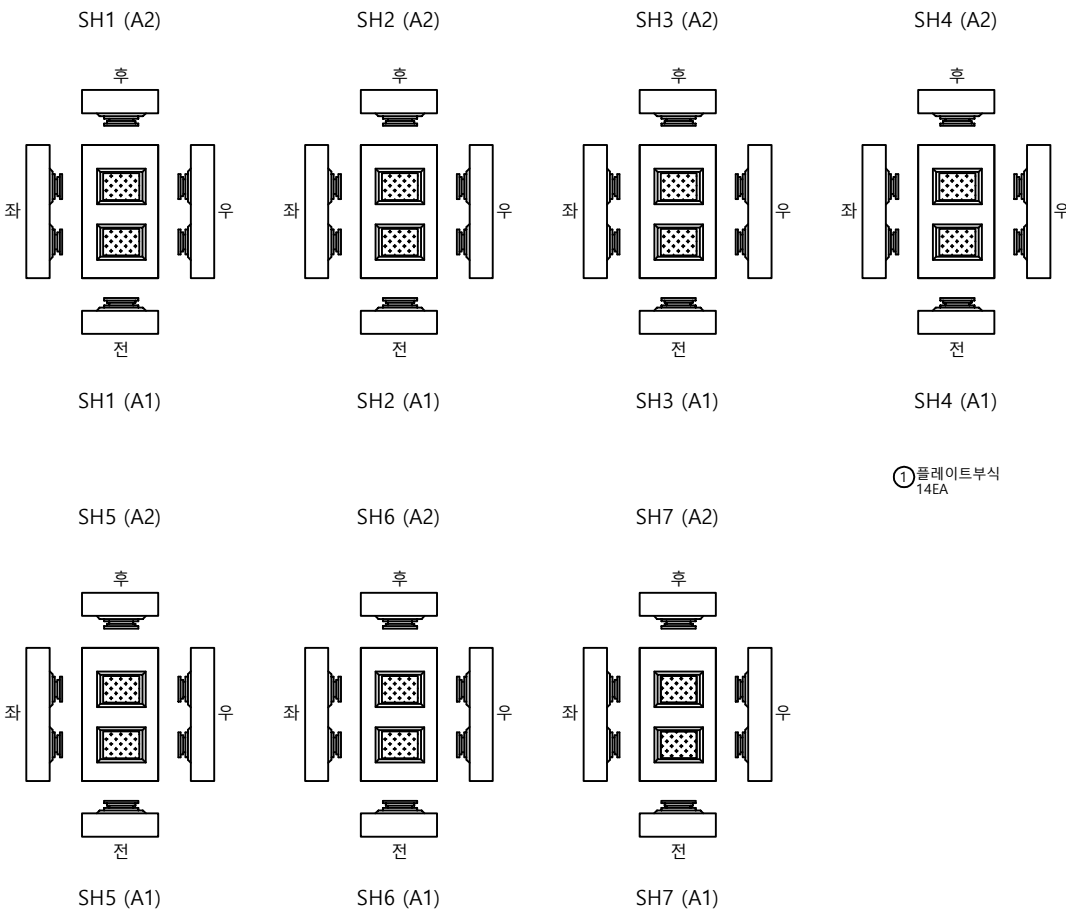
① 플레이트부식  
14EA

| 번호 | 선/구 | 부재명 | 손 상 현 황 | 손 상 규 모 | | | | | 비고 |
|---|---|---|---|---|---|---|---|---|---|
| 1 | 신 | 교량받침 | 플레이트 부식 | | | | 14 | EA | 14.00 |

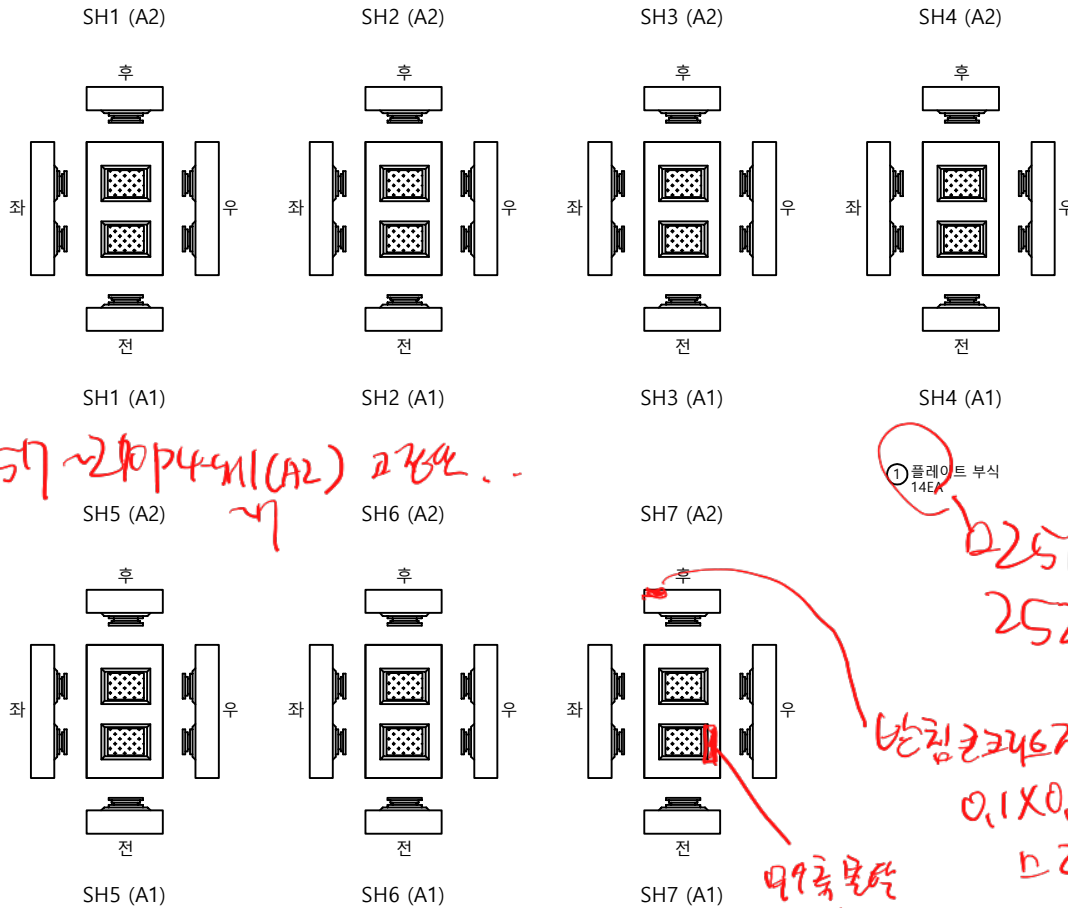
① 플레이트 부식  
14EA

| 번호 | 신/구 | 부재명 | 손상현황 | 손상규모 | | | | | 비고 |
|---|---|---|---|---|---|---|---|---|---|
| 1 | 신 | 교량받침 | 플레이트 부식 | | | | 14 | EA | 14.00 |
