## 2. 외관조사망도

I D : 일광IC1교 교면포장 - S1

2023년 부산울산고속도로  
정밀안전진단용역

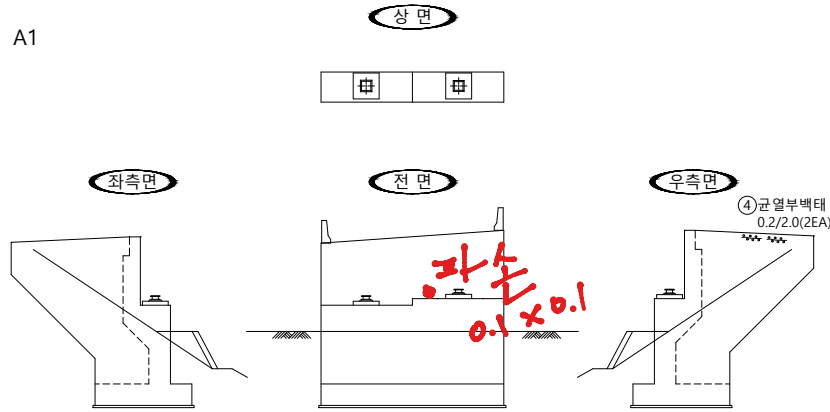
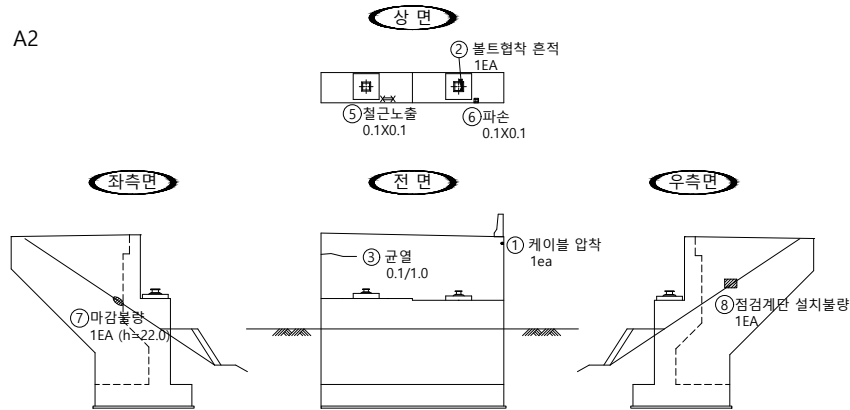
# I D: 일광IC1교 교대 - A1, A2

| 번호 | 신/구 | 부재명 | 손상 내용 | 손상 규모 | | | | | 비고 |
|---|---|---|---|---|---|---|---|---|---|
| 1 | 구 | 홍벽 | 케이블 압착 | | | | 1 | 1.00 | EA |
| 2 | 구 | 교량받침 | 볼트협착 흔적 | | | | 1 | 1.00 | EA |
| 3 | 구 | 홍벽 | 균열(0.3mm미만) | 0.1 | 0 | | 1 | 1.00 | m |
| 4 | 신 | 날개벽 | 균열부백태 | 0.2 | 0 | | 2 | 4.00 | m |
| 5 | 신 | 교량받침 | 철근노출 | | 0.1 | 0.1 | 1 | 0.01 | m² |
| 6 | 신 | 교량받침 | 파손 | | 0.1 | 0.1 | 1 | 0.01 | m² |
| 7 | 신 | 날개벽 | 마감불량 | | | | 1 | 1.00 | EA |
| 8 | 신 | 점검시설 | 점검계단 설치불량 | | | | 1 | 1.00 | EA |
