# 일광IC교(부산) 교면포장 S1

# 일광IC교(부산) 거더 S1

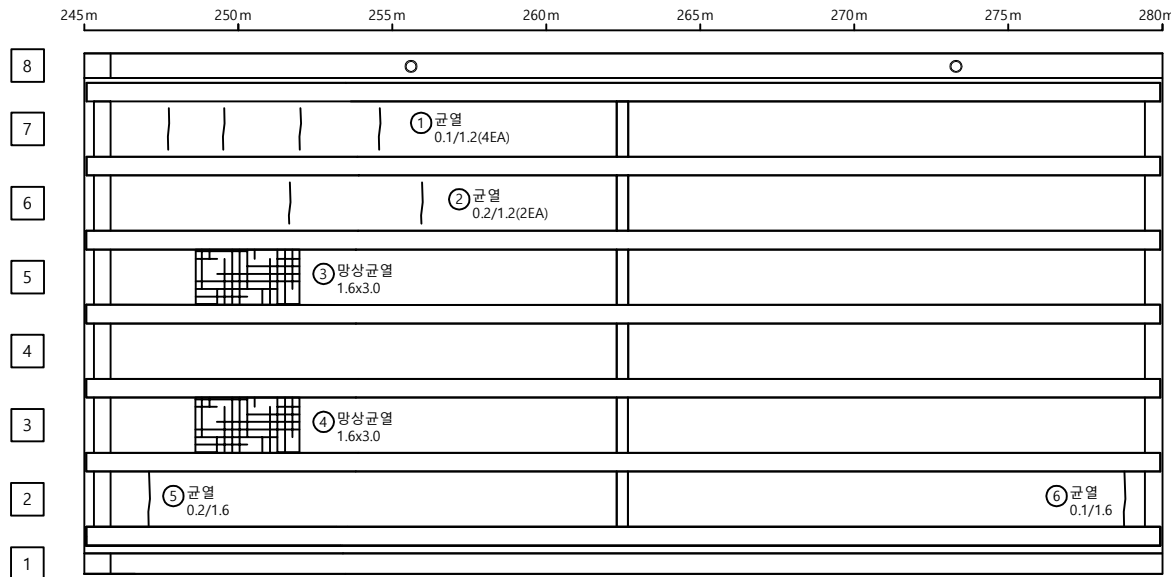
\* 미세 횡방향균열 국부적발생  
cw=0.1mm

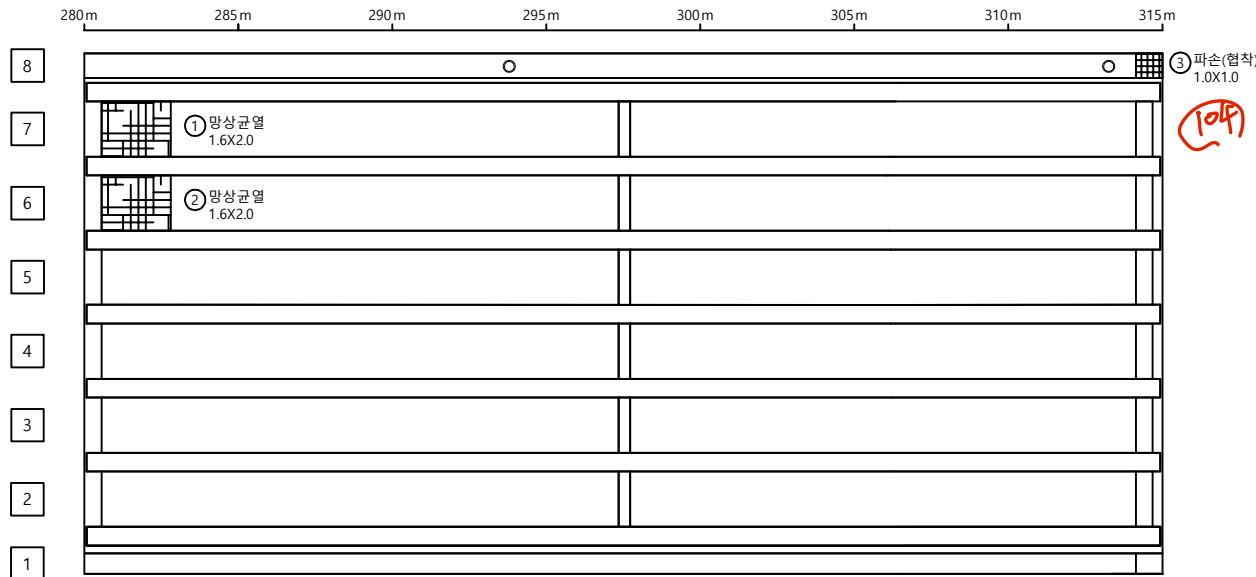
\* 미세 횡방향균열 국부적발생  
cw=0.1mm

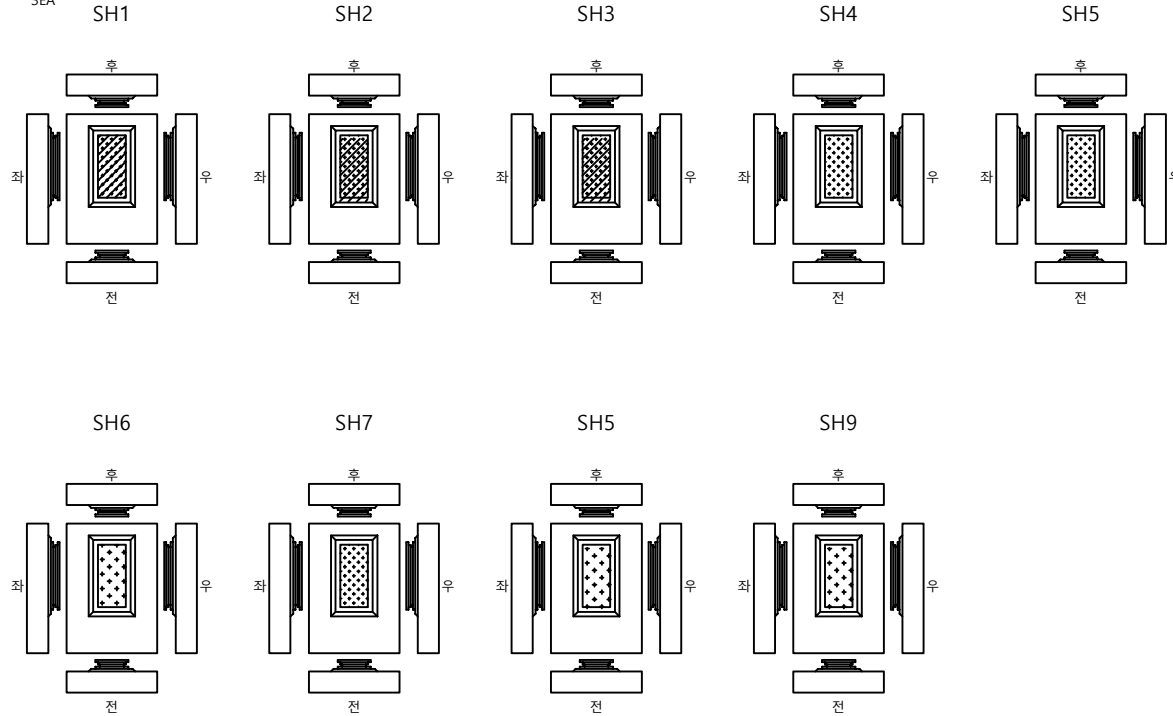
일광IC교(부산) 받침장치 A1

- ① 받침Plate부식  
9EA  
② 탄성패드 밀림  
3EA

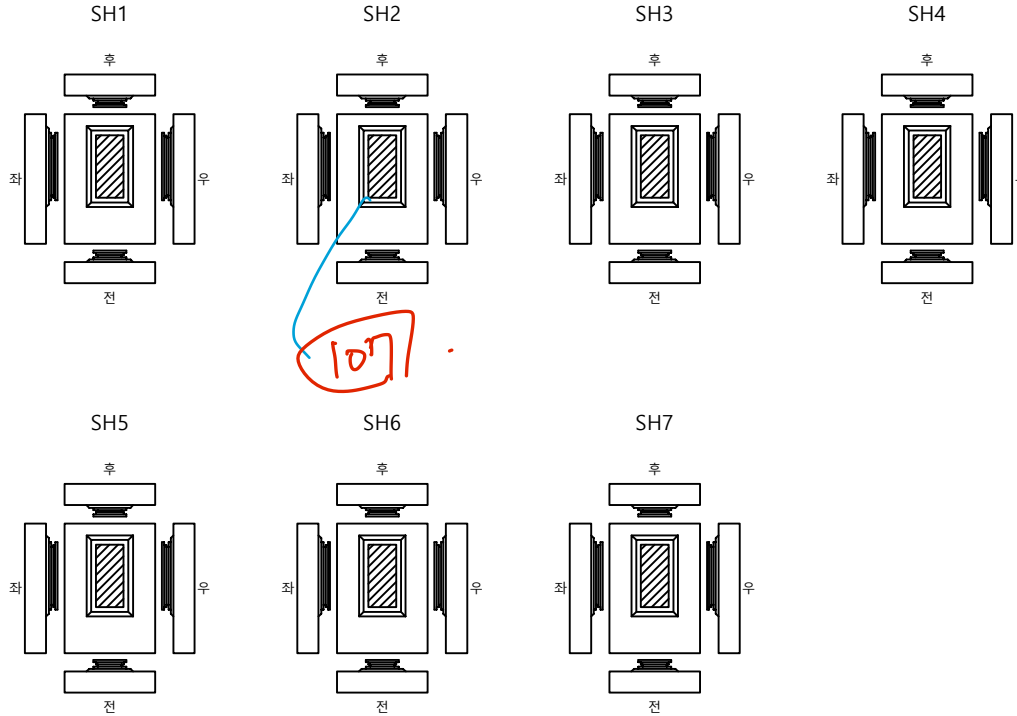
일광IC교(부산) 받침장치 A2

① 탄성패드 밀림  
7EA
