# 일광IC교(부산) 교면포장 S1

## 손 상 물 량 표

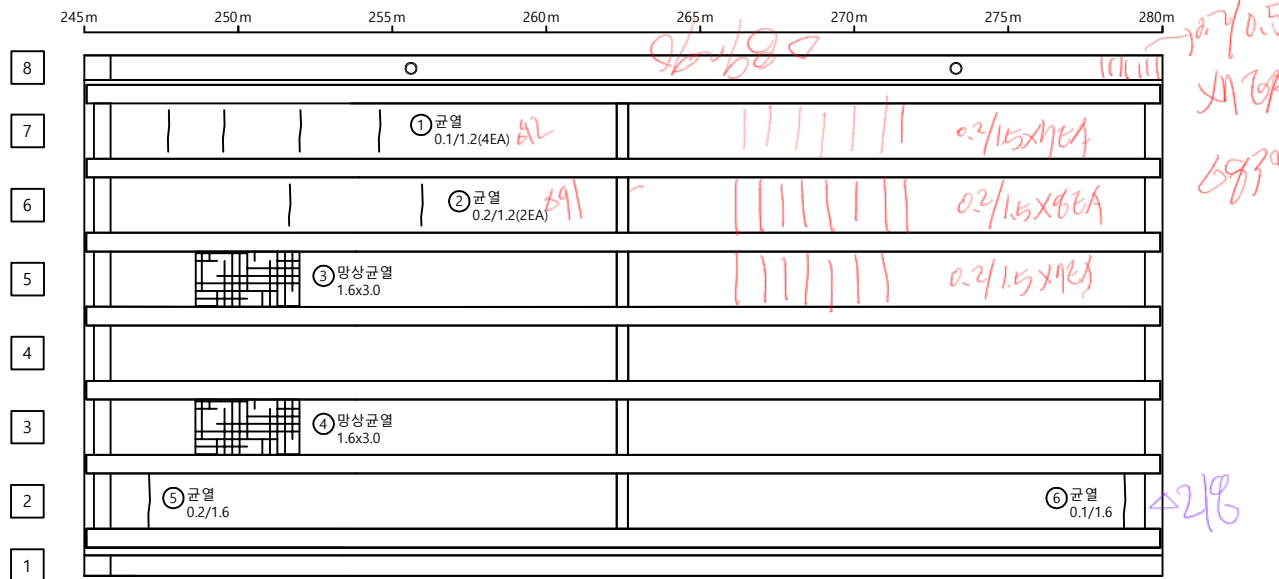
\* 미세 횡방향균열 국부적발생  
cw=0.1mm

| 면적 | 선/구 | 부재명 | 손상현황 | 손상규모 | | | | | | 비고 |
|---|---|---|---|---|---|---|---|---|---|---|
| 1 | 구 | 바닥판 | 망상균열 | 0.1 | 1.6 | 2.0 | 1 | m <sup>2</sup> | 3.20 | |
| 2 | 구 | 바닥판 | 망상균열 | 0.1 | 1.6 | 2.0 | 1 | m <sup>2</sup> | 3.20 | |

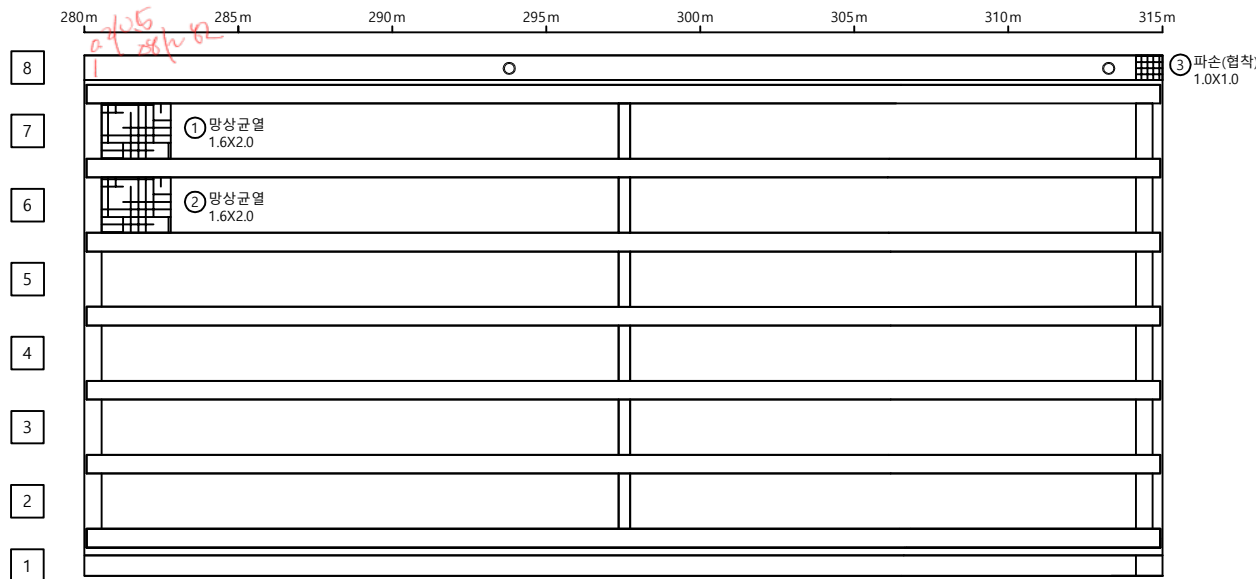
\* 미세 횡방향균열 국부적발생  
cw=0.1mm
