# 일광IC교(울산) 교면포장 S1

# 손상물량표

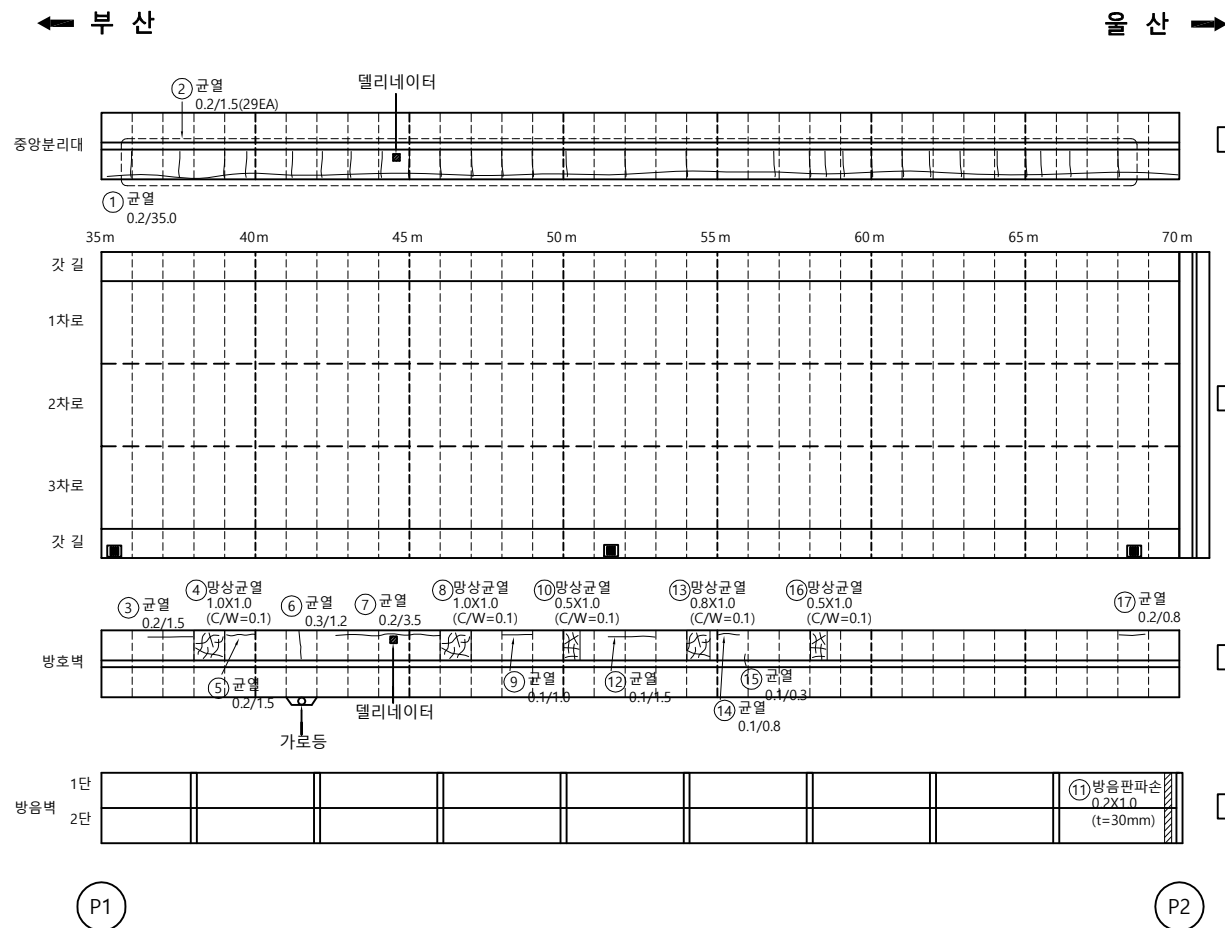
일광IC교(울산) 교면포장 S2

| 번호 | 신/구 | 부재명 | 손 상 현 황 | 손 상 규 모 | | | | | | 비고 |
|---|---|---|---|---|---|---|---|---|---|---|
| 1 | 구 | 방호벽 | 균열 | 0.2 | 7.0 | | 1 | m | 7.00 | |
| 2 | 구 | 방호벽 | 망상균열 | 0.2 | 1.5 | | 31 | m | 46.50 | |
| 12 | 구 | 방호벽 | 균열 | 0.2 | 17.0 | | 1 | m | 17.00 | |
| 13 | 구 | 방호벽 | 균열(0.3mm이상) | 0.3 | 1.0 | | 1 | m | 1.00 | |

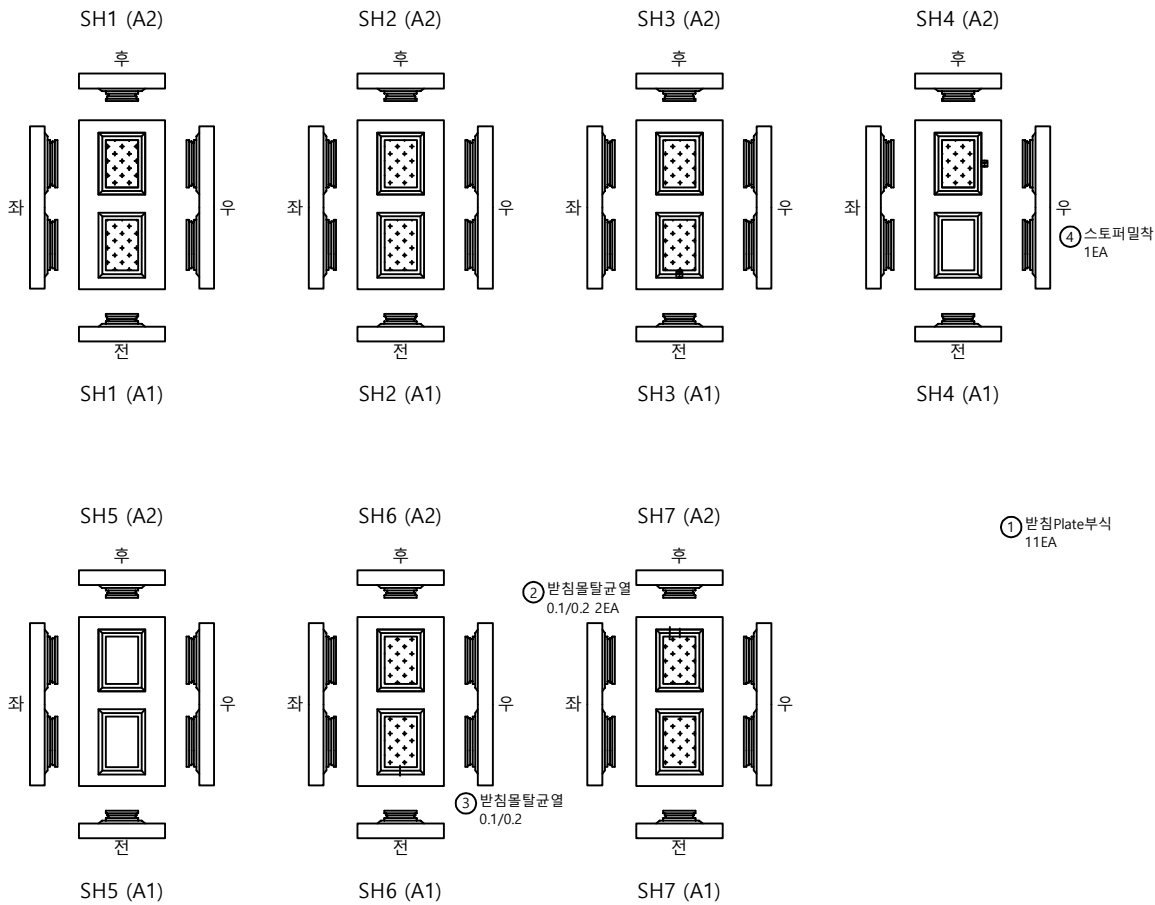
① 받침Plate부식 11EA
