# 정밀안전점검 결과 요약문

# 과업수행요약문

본 용역은 시설물의 안전 및 유지관리에 관한 특별법(약칭 : 시설물안전법) 제11조 및 동법 시행령 제8조에 의거 실시하는 안전점검 및 동법 제40조에 따른 성능평가를 시행하여 비탈면·옹벽 관련 재해를 예방하고, 시설물의 물리적, 기능적 결함을 발견함으로써 신속하고 적절한 하자보수 조치를 취하고 구조적 안전성 및 결함의 원인 등을 조사□측정□평가하여 향후 시설물의 유지관리 및 정기 □정밀점검□하자보수·성능평가 등 필요한 자료를 제공하는데 그 목적이 있다.

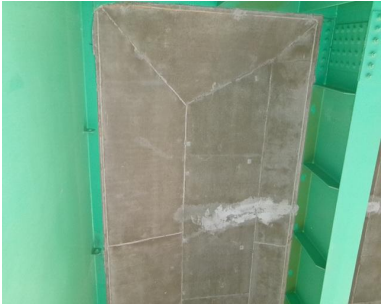
| <p>① 바닥판하면 S1 균열 - 진전 여부확인</p> | <p>② 바닥판하면 S4 박락 및 철근노출 - 진전 여부확인</p> | <p>③ 거더외부 S7 굽힘 - 진전 여부확인</p> |

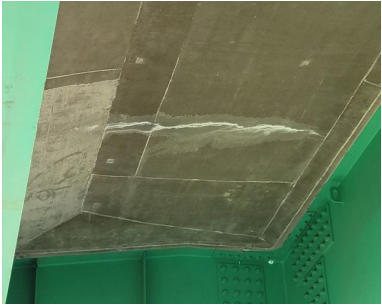
| <p>① 바닥판하면 S2 백태 - 진전 여부확인</p> | <p>② 거더외부 S2 도장박리 - 진전 여부확인</p> | <p>③ 거더외부 S5 균힘 - 진전 여부확인</p> |

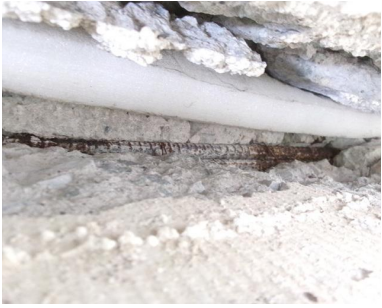
| <p>① 바닥판하면 S3 박락 및 철근노출 - 진전 여부확인</p> | <p>② 바닥판하면 S4 박락 및 철근노출 - 진전 여부확인</p> | <p>③ 거더 S4 콘크리트 들뜸 - 진전 여부확인</p> |

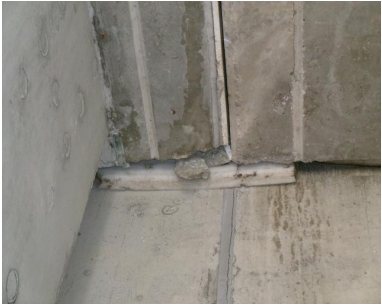
| <p>① 바닥판하면 S1 파손 - 진전 여부확인</p> | <p>② 거더 S4 재료분리 - 진전 여부확인</p> | <p>③ 교대 A2 균열 - 진전 여부확인</p> |

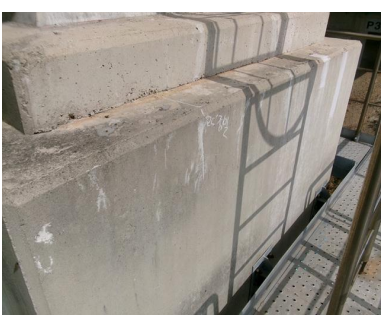
| <p>④ 교각 P2 균열 - 진전 여부확인</p> | <p>⑤ 교량받침 P3 스토퍼 밀착 - 진전 여부확인</p> | <p>⑥ 신축이음 A2 고무재 파손 - 진전 여부확인</p> |

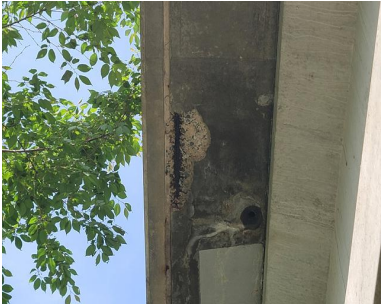
| <p>① 바닥판하면 S1 박락 및<br/>철근노출<br/>- 진전 여부확인</p> | <p>② 바닥판하면 S4 층분리 - 진전<br/>여부확인</p> | <p>③ 교량받침 P3 탄성패드 밀림<br/>- 진전 여부확인</p> |

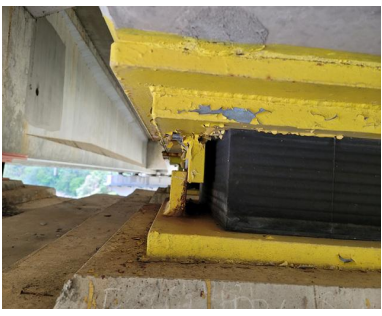
| <p>③ 교량받침 P3 스톱퍼 밀착<br/>- 진전 여부확인</p> | <p>⑤ 배수시설 S6 배수관 고정대 파손<br/>- 진전 여부확인</p> | <p>⑥ 신축이음 A2 고무재 파손<br/>- 진전 여부확인</p> |

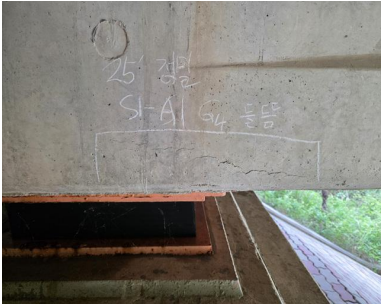
| <p>① 거더 들뜸 - 진전 여부확인</p> | <p>② 거더 들뜸 - 진전 여부확인</p> | <p>③ 교대 균열(0.3mm이상)<br/>- 진전 여부확인</p> |

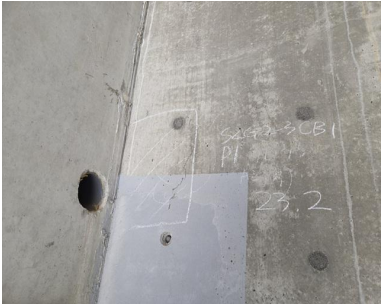
| <p>① 가로보 들뜸 - 진전 여부확인</p> | <p>② 가로보들뜸 - 진전 여부확인</p> | <p>③ 교대 균열(0.3mm이상) - 진전 여부확인</p> |

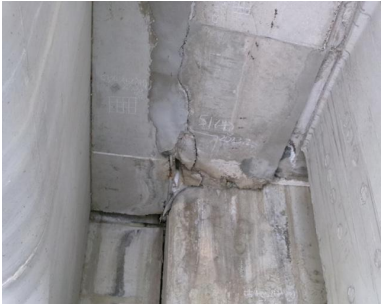
| <p>① 바닥판하면 박락<br/>- 진전 여부확인</p> | <p>② 가로보 들뜸 - 진전 여부확인</p> | <p>③ 가로보 파손 및 철근노출<br/>- 진전 여부확인</p> |

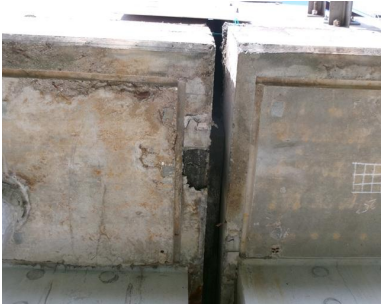
| <p>① 바닥판하면 박락<br/>- 진전 여부확인</p> | <p>② 거더 파손 - 진전 여부확인</p> | <p>③ 가로보 들뜸 - 진전 여부확인</p> |

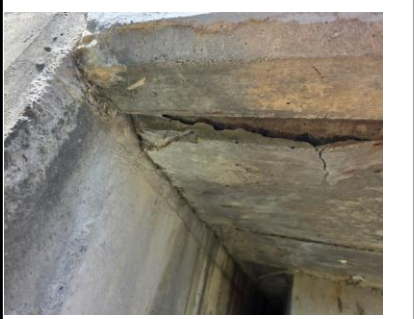
| <p>① 바닥판하면 파손 - 진전 여부확인</p> | <p>② 가로보 층분리 - 진전 여부확인</p> | <p>③ 교대 보수부 들뜸 - 진전 여부확인</p> |

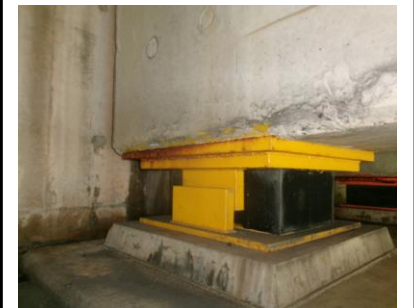
| <p>④ 교량받침 플레이트 부식 - 진전 여부확인</p> | <p>⑤ 신축이음 고무재 파손 - 진전 여부확인</p> | <p>⑥ 신축이음 하부 누수 - 진전 여부확인</p> |

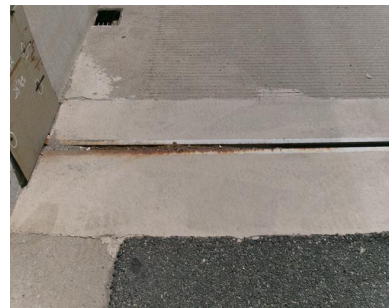
⑥ 신축이음 본체부식 - 진전  
여부확인a2
