## 04. 고래진1교(울산)

## 4. 고래진1교(울산)

### 4.1 시설물의 개요

본 시설물은 부산광역시 해운대구 송정동에 위치한 교량으로 총 연장 430.0m, 폭 12.60m로 시공되어 있다.

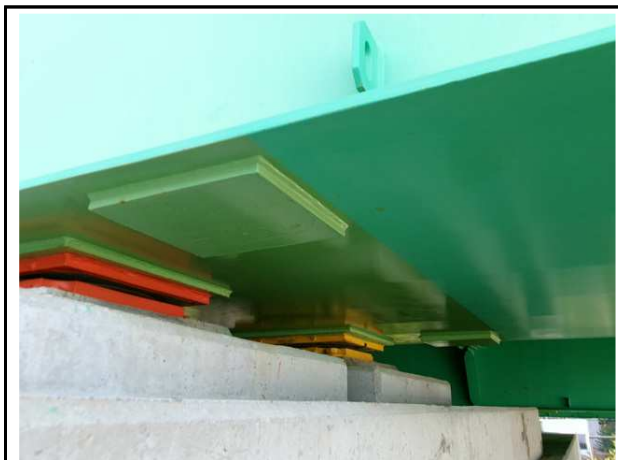
| 손상현황 | • S2-G2 부식 보수 실시 | 손상현황 | • S2-G2 도장박리(0.1m×0.2m) |

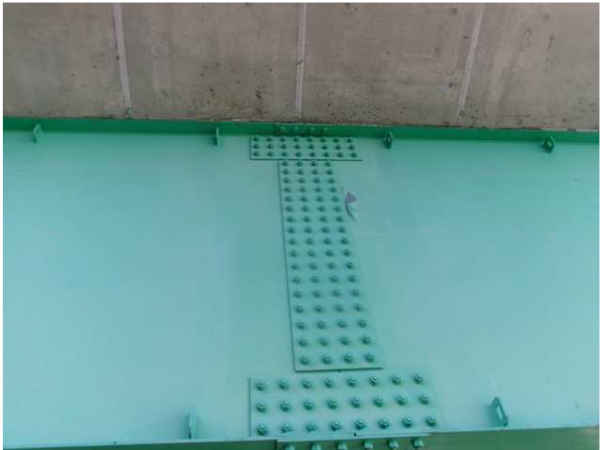
| 손상현황 | • S2-G2 도장박리 (0.2m×0.5m) | 손상현황 | • S2-G2 도장박리 (0.3m×0.3m) |
| 원 인 | • 도장미흡, 공용중 노후화 등 | 원 인 | • 도장미흡, 공용중 노후화 등 |

| 조치방안 | • 도장보수 | 조치방안 | • 도장보수 |

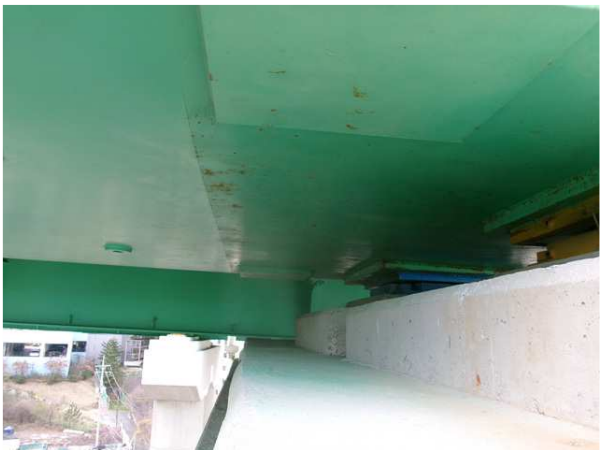
| 손상현황 | • S2-G2 부식 (0.5m×2.0m) | 손상현황 | • S3-G1 도장박리 (0.2m×0.2m) |
| 원 인 | • 도장미흡, 공용중 노후화 등 | 원 인 | • 도장미흡, 공용중 노후화 등 |

| 조치방안 | • 도장보수 | 조치방안 | • 도장보수 |

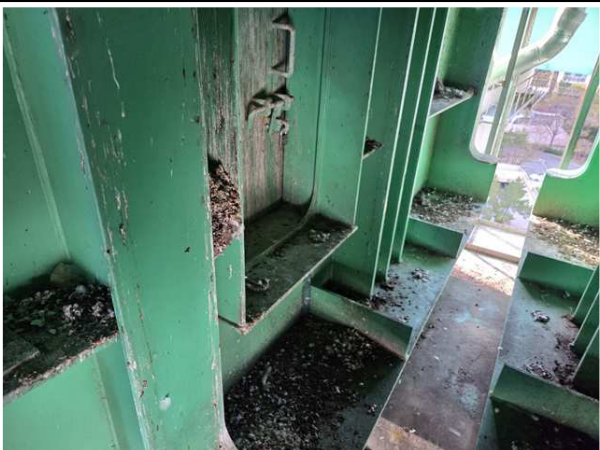
| 손상현황 | • 거더외부 S3-G1 조류배설물 (0.5×1.0) | 손상현황 | • S5-G2 굽힘 (0.1m×0.1m) |
| 원 인 | • 조류서식 등 | 원 인 | • 인위적인 굽힘, 외기영향 등 |

| 조치방안 | • 정비 | 조치방안 | • 도장보수 |

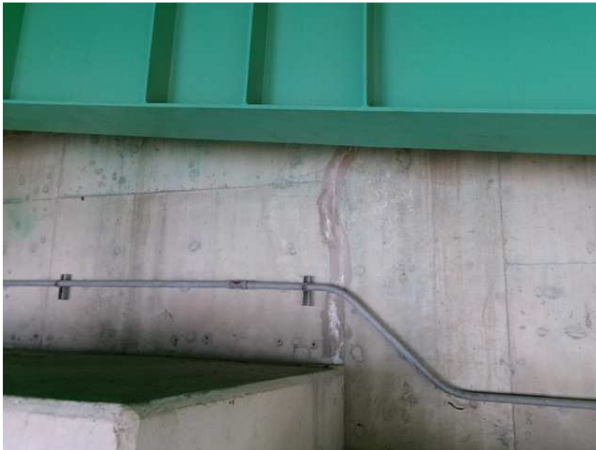
| 손상현황 | • A1 백태(0.1m×0.5m) | 손상현황 | • A1 파손(0.1m×0.2m) |
| 원 인 | • 손상부 습기흡착 등 | 원 인 | • 외부충격, 시공미흡 등 |

| 조치방안 | • 표면처리 | 조치방안 | • 단면보수 |

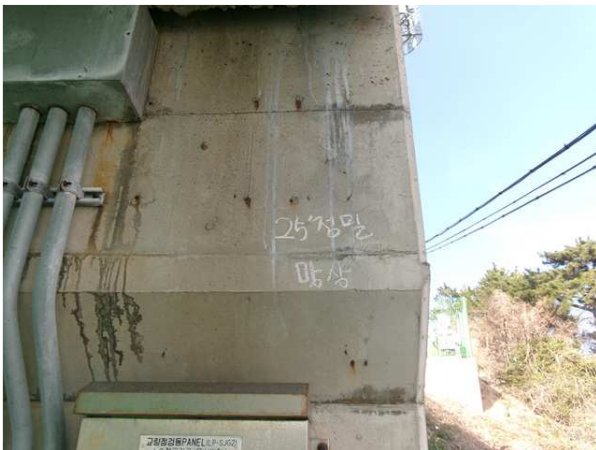
| 손상현황 | • A2 망상균열(0.5m×1.0m) | 손상현황 | • A2 이격(L=20.0m) |
| 원 인 | • 건조수축, 거푸집 조기탈형 등 | 원 인 | • 성토부 다짐불량, 시공미흡 등 |

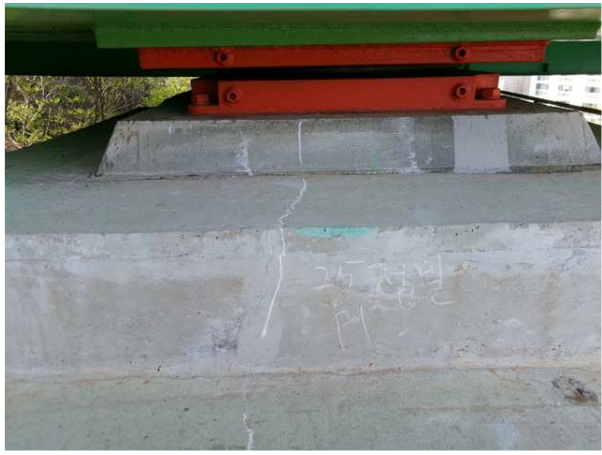
| 손상현황 | • P1-SH2 무수축몰탈 균열(0.3㎜미만) | 손상현황 | • P2-SH2 Plate부식 |
| 원 인 | • 건조수축, 온도변화 등 | 원 인 | • 도장미흡부 습기흡착 등 |

| 조치방안 | • 표면처리 | 조치방안 | • 도장보수 |

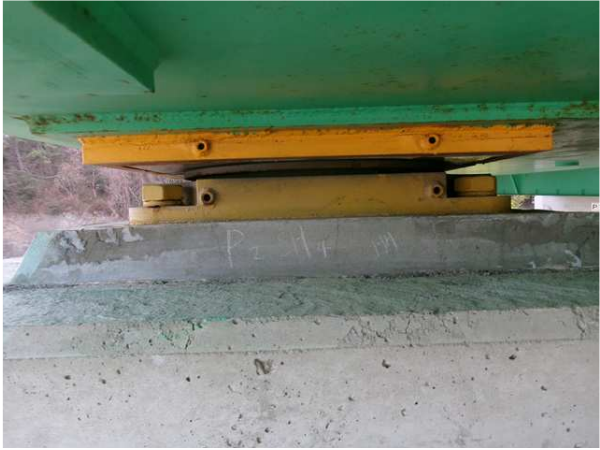
| 손상현황 | • P2-SH4 무수축몰탈 균열(0.3mm미만) | 손상현황 | • P2-SH4 재료분리(0.1m×0.8m) |
| 원 인 | • 건조수축, 온도변화 등 | 원 인 | • 다짐불량, 시공미흡 등 |

| 조치방안 | • 표면처리 | 조치방안 | • 단면보수 |

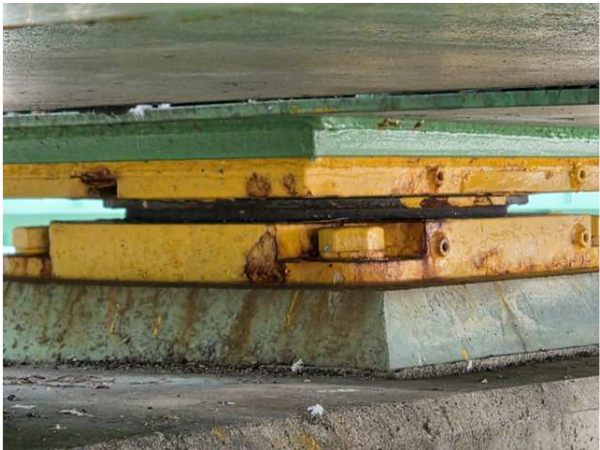
| 손상현황 | • P3-SH2 Plate부식 | 손상현황 | • P5-SH1 박락, 철근노출(0.1m×0.1m) |
| 원 인 | • 도장미흡부 습기흡착 등 | 원 인 | • 피복두께 부족, 시공미흡 등 |

| 조치방안 | • 도장보수 | 조치방안 | • 단면보수 |

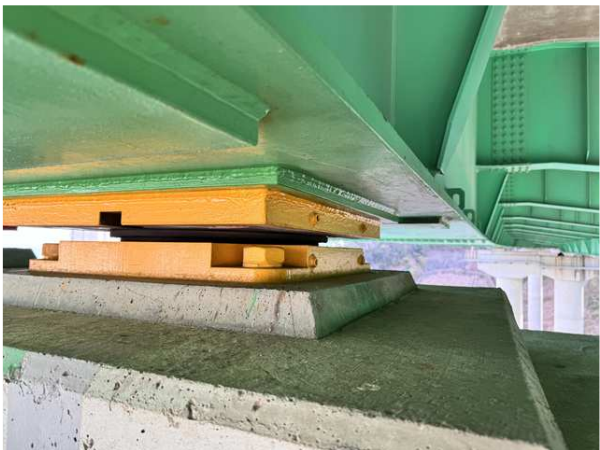
| 손상현황 | • P4-SH3 플레이트 부식 보수현황 | 손상현황 | • P5-SH4 플레이트 부식 보수현황 |

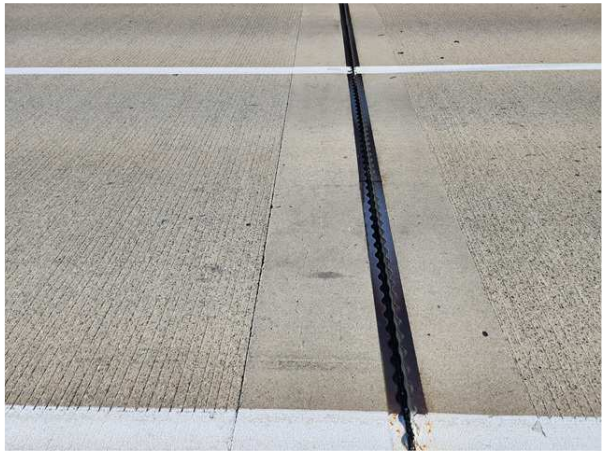
| 손상현황 | • A1 후타재 균열(0.3mm미만) | 손상현황 | • A2 후타재 균열(0.3mm미만) |
| 원 인 | • 다짐불량, 차량 반복통행, 장기공용 등 | 원 인 | • 다짐불량, 차량 반복통행, 장기공용 등 |

| 조치방안 | • 주의관찰 | 조치방안 | • 주의관찰 |

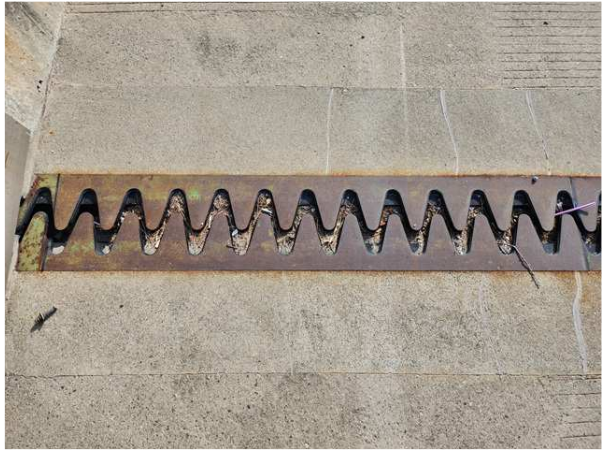
| 손상현황 | • P3 유간 토사퇴적(L=1.5m) | 손상현황 | • P6 유간 토사퇴적(L=2.0m) |
| 원 인 | • 비산먼지 퇴적, 장기공용 등 | 원 인 | • 비산먼지 퇴적, 장기공용 등 |
