## 21. 문수IC1교

### 21.1 시설물의 개요

본 시설물은 울산광역시 울주군 청량읍에 위치한 교량으로 총 연장 105.0m, 폭 7.9m로 시공되어 있다.

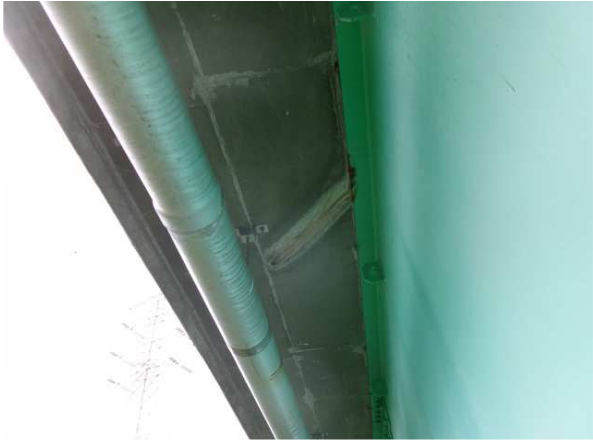
| 손상현황 | • S1 백태(0.2×1.0) | 손상현황 | • S1 망상균열(2.0×1.0) |
| 원 인 | • 시공초기 균열부 습기흡착 등 | 원 인 | • 거푸집 조기탈거, 건조수축 등 |

| 조치방안 | • 표면처리 | 조치방안 | • 표면처리 |

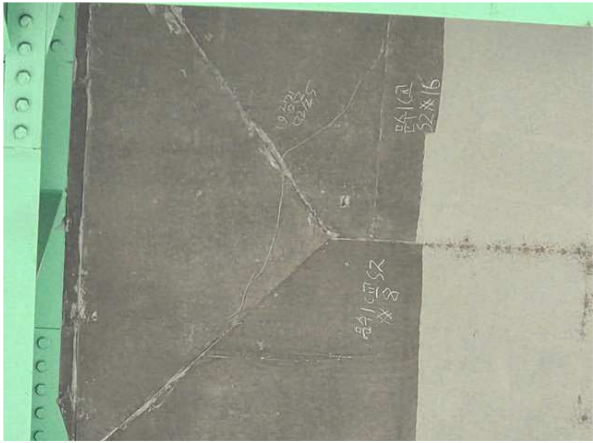
| 손상현황 | • S2 균열(0.3mm미만) | 손상현황 | • S2 망상균열(2.0×1.0) |
| 원 인 | • 거푸집 조기탈거, 건조수축 등 | 원 인 | • 거푸집 조기탈거, 건조수축 등 |

| 조치방안 | • 표면처리 | 조치방안 | • 표면처리 |

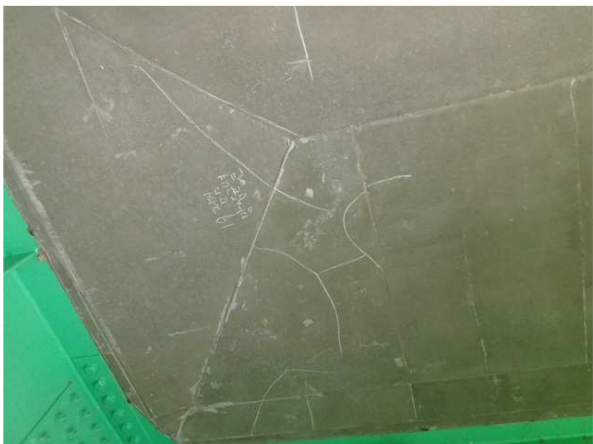
| 손상현황 | • S2 망상균열(2.0×1.5) | 손상현황 | • S2 백태(0.2×1.0) |
| 원 인 | • 거푸집 조기탈거, 건조수축 등 | 원 인 | • 시공초기 균열부 습기흡착 등 |

| 조치방안 | • 표면처리 | 조치방안 | • 표면처리 |

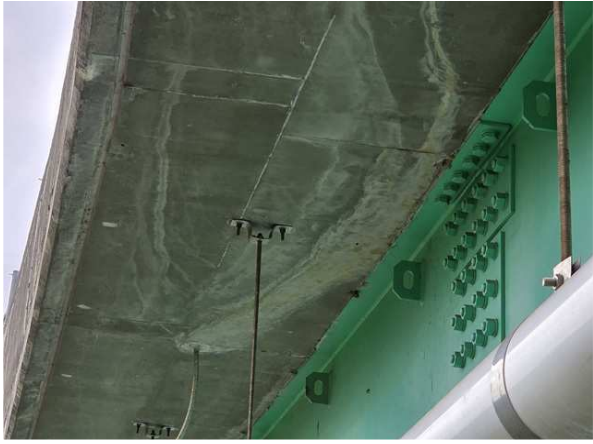
| 손상현황 | • S2 백태(0.2×1.5) | 손상현황 | • S2 보수부 망상균열(4.0×2.0) |
| 원 인 | • 시공초기 균열부 습기흡착 등 | 원 인 | • 거푸집 조기탈거, 건조수축 등 |

| 조치방안 | • 표면처리 | 조치방안 | • 표면처리 |

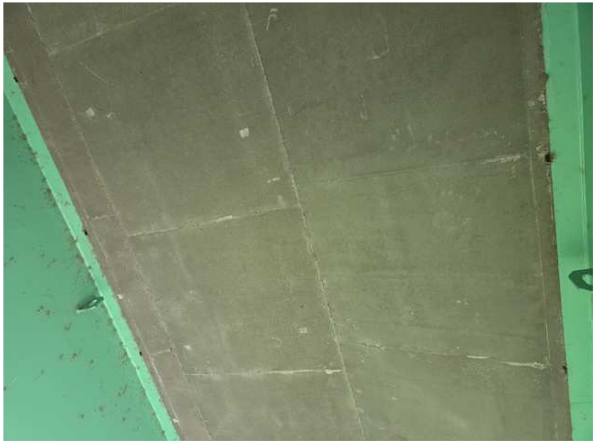
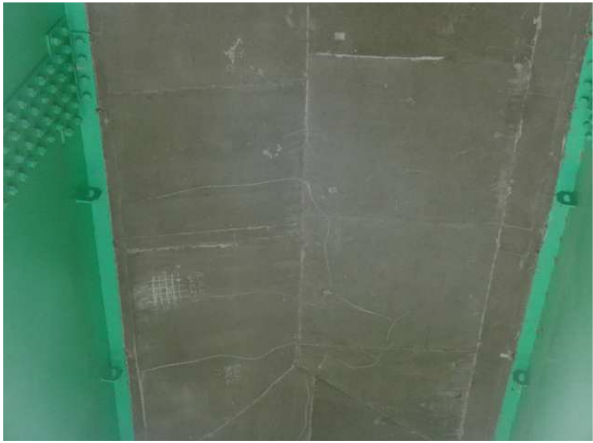
| 손상현황 | • S3 망상균열(2.0×3.0) | 손상현황 | • S3 망상균열(2.0×3.0) |
| 원 인 | • 거푸집 조기탈거, 건조수축 등 | 원 인 | • 거푸집 조기탈거, 건조수축 등 |

| 조치방안 | • 표면처리 | 조치방안 | • 표면처리 |

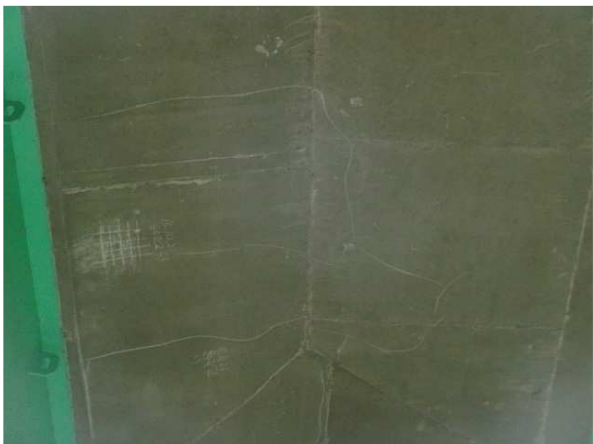
| 손상현황 | • S3 망상균열(2.0×3.0) | 손상현황 | • S3 백태(0.3×1.0) |
| 원 인 | • 거푸집 조기탈거, 건조수축 등 | 원 인 | • 시공초기 균열부 습기흡착 등 |

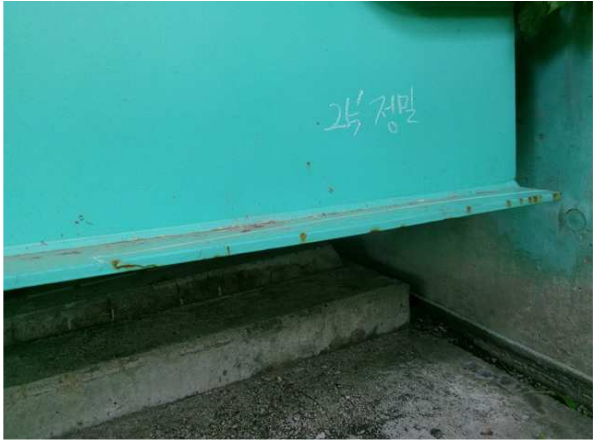
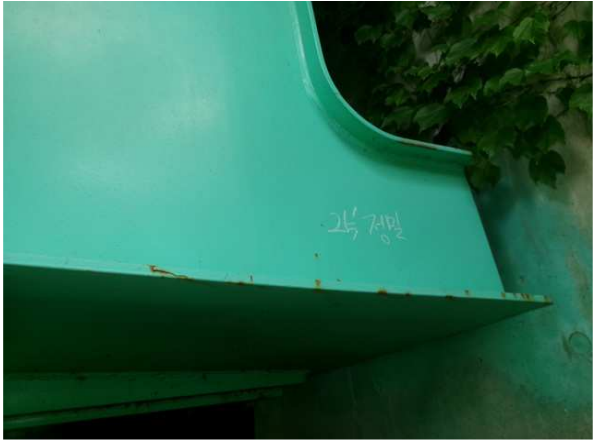
| 손상현황 | • 거더외부 S3-G1 도장부식(0.8×0.1) | 손상현황 | • 거더외부 S3-G1 도장부식(0.8×0.1) |
| 원 인 | • 공용중 열화, 습기흡착 등 | 원 인 | • 공용중 열화, 습기흡착 등 |

- 거더 외부에서 조사된 부식은 시공초기 도막의 부착 불량 및 공용중 외력 등에 의한 손상부에 지속적인 수분공급으로 발생한 것으로 판단되며, 향후 수분침투로 손상부위가 심화될 수 있으므로 부분적인 재도장이 요구된다.
- 거더내부는 손상이 없는 양호한 상태로 조사되었고, 주기적인 점검을 통한 손상의 발생여부 확인 등의 유지관리가 요구된다.

| 조치방안 | • 재도장 | 조치방안 | • 재도장 |

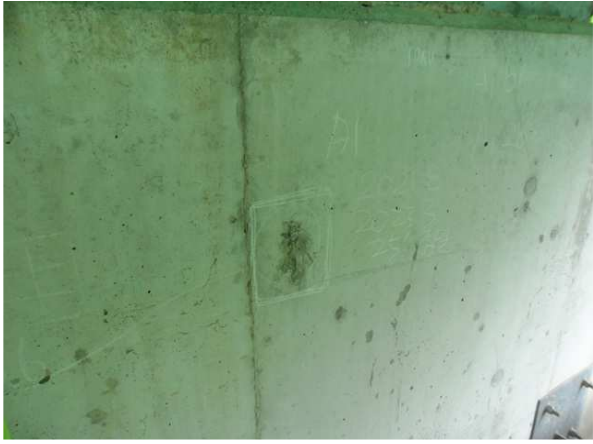
| 손상현황 | • A1 박락 | 손상현황 | • A1 균열(0.3mm미만) |
| 원 인 | • 다짐미흡, 외부충격 등 | 원 인 | • 건조수축, 거푸집 조기탈거 등 |

| 조치방안 | • 단면보수 | 조치방안 | • 표면처리 |

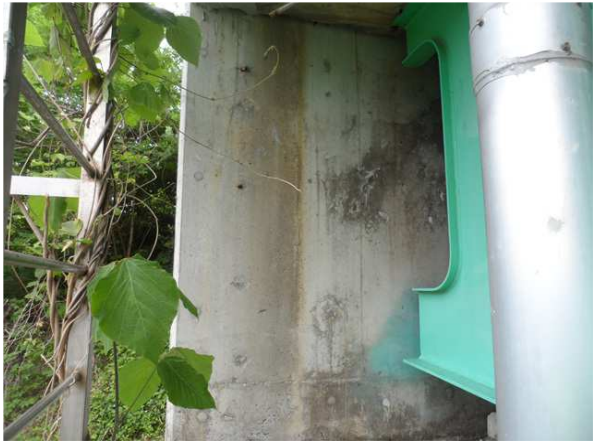
| 손상현황 | • A1 표면오염 | 손상현황 | • A1 체수흔적 |
| 원 인 | • 신축이음 하부 우수유입 등 | 원 인 | • 신축이음 하부 우수유입 등 |

| 조치방안 | • 주의관찰 | 조치방안 | • 주의관찰 |

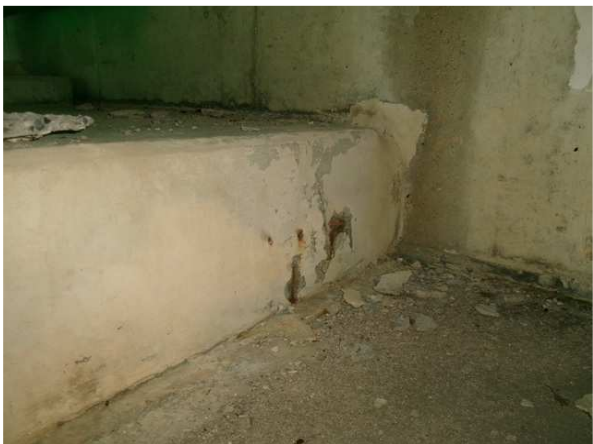
| 손상현황 | • A1 균열 기보수 | 손상현황 | • A2 잡철물 노출 |
| 원 인 | • - | 원 인 | • 다짐미흡, 피복부족 등 |

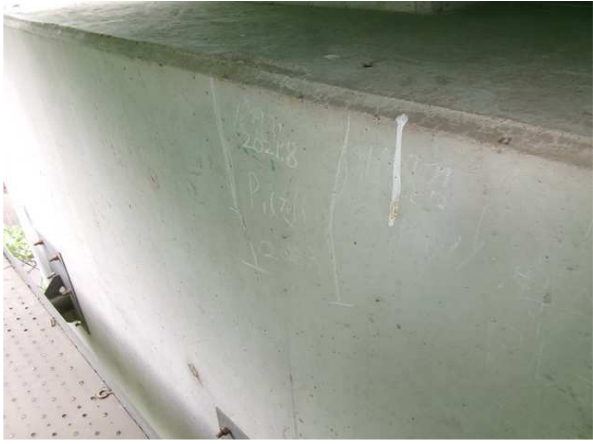
| 손상현황 | • P1 균열(0.3mm미만) | 손상현황 | • P1 균열(0.3mm미만) |
| 원 인 | • 건조수축, 거푸집 조기탈거 등 | 원 인 | • 건조수축, 거푸집 조기탈거 등 |

| 조치방안 | • 주입보수 | 조치방안 | • 표면처리 |

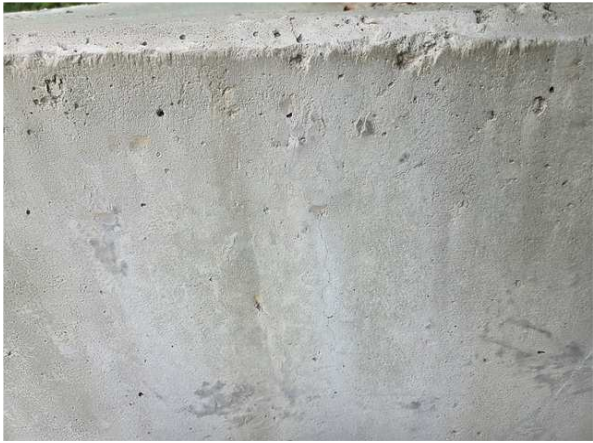
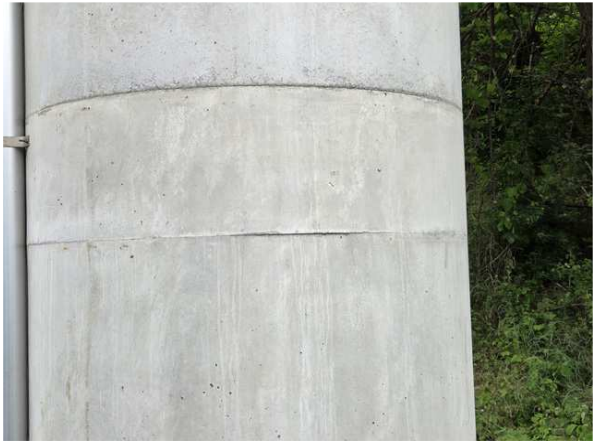
| 손상현황 | • P2 균열(0.3mm미만) | 손상현황 | • P2 균열(0.3mm미만) |
| 원 인 | • 건조수축, 거푸집 조기탈거 등 | 원 인 | • 건조수축, 거푸집 조기탈거 등 |

| 조치방안 | • 표면처리 | 조치방안 | • 표면처리 |

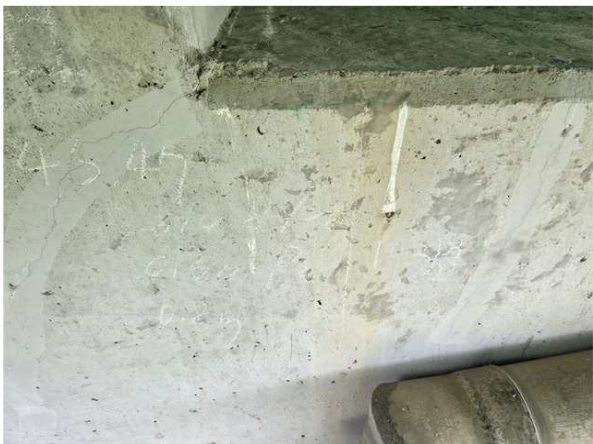
| 손상현황 | • P2 균열(0.3mm미만) | 손상현황 | • P2 망상균열(0.4×0.5) |
| 원 인 | • 건조수축, 거푸집 조기탈거 등 | 원 인 | • 외부충격 등 |

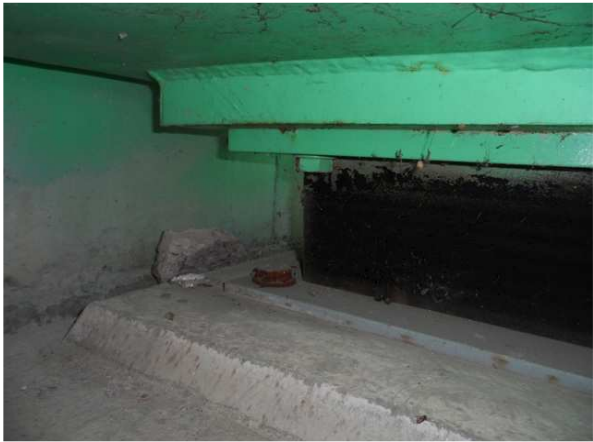
| 손상현황 | • A1-SH1 하부볼트 부식 | 손상현황 | • A1-SH2 플레이트, 볼트 부식 |
| 원 인 | • 습기흡착 등 | 원 인 | • 습기흡착 등 |

| 조치방안 | • 재도장 | 조치방안 | • 재도장 |

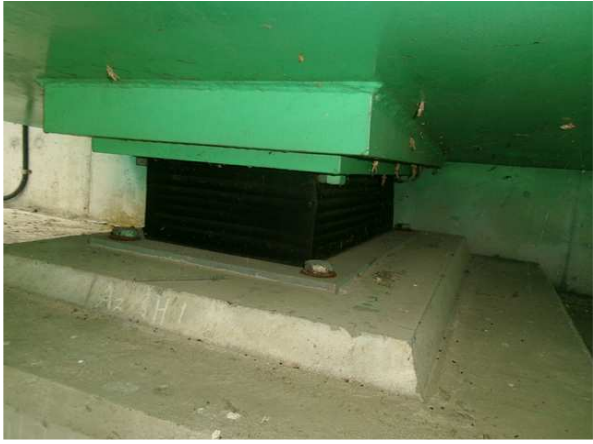
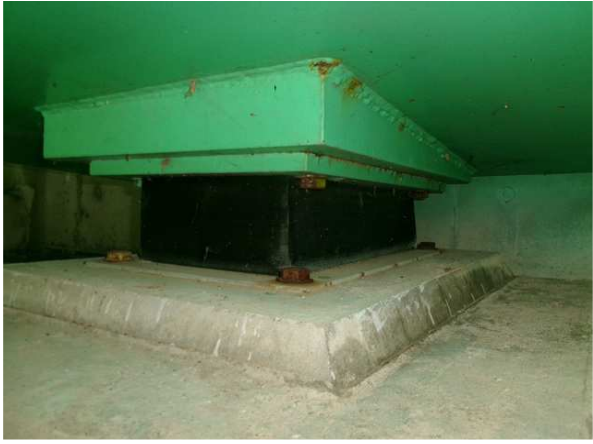
| 손상현황 | • A2-SH1 볼트 부식 | 손상현황 | • A2-SH2 볼트 부식 |
| 원 인 | • 습기흡착 등 | 원 인 | • 습기흡착 등 |

| 조치방안 | • 재도장 | 조치방안 | • 재도장 |

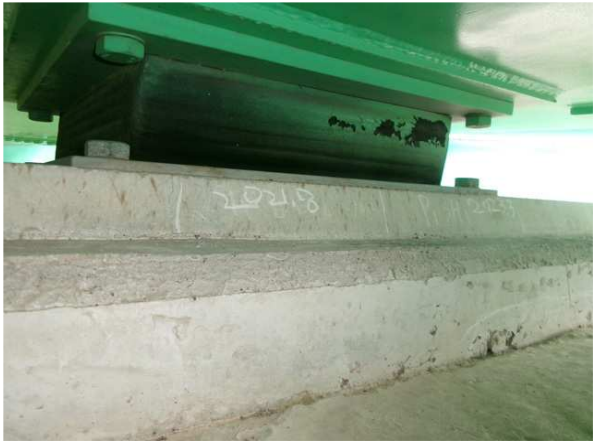
| 손상현황 | • P1-SH1 받침몰탈균열(0.3mm미만) | 손상현황 | • P1-SH1 받침콘크리트 재료분리 |
| 원 인 | • 건조수축, 거푸집 조기탈거 등 | 원 인 | • 다짐미흡 등 |

| 조치방안 | • 표면처리 | 조치방안 | • 단면보수 |

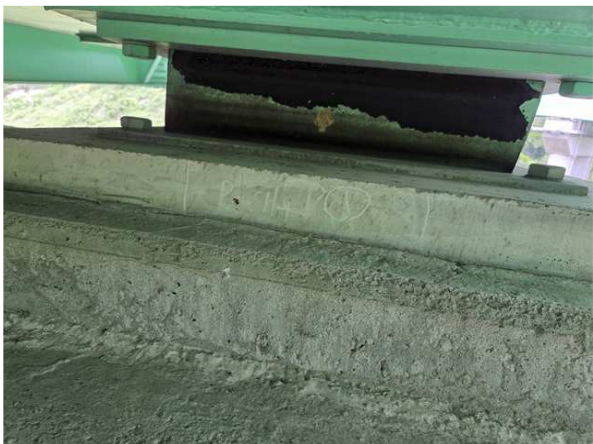
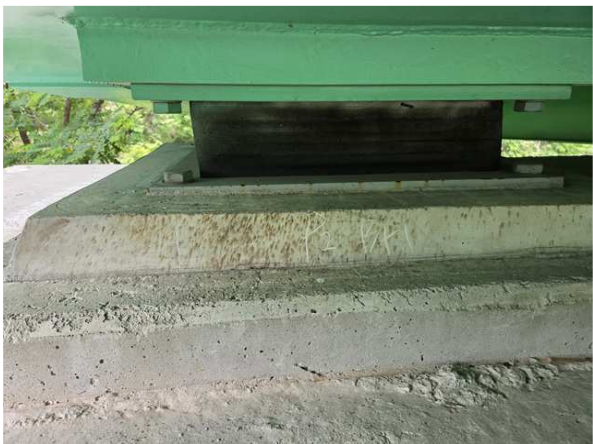
| 손상현황 | • P2-SH1 받침몰탈균열(0.3mm미만) | 손상현황 | • P2-SH1 받침몰탈균열(0.3mm미만) |
| 원 인 | • 건조수축, 거푸집 조기탈거 등 | 원 인 | • 건조수축, 거푸집 조기탈거 등 |

| 조치방안 | • 표면처리 | 조치방안 | • 표면처리 |

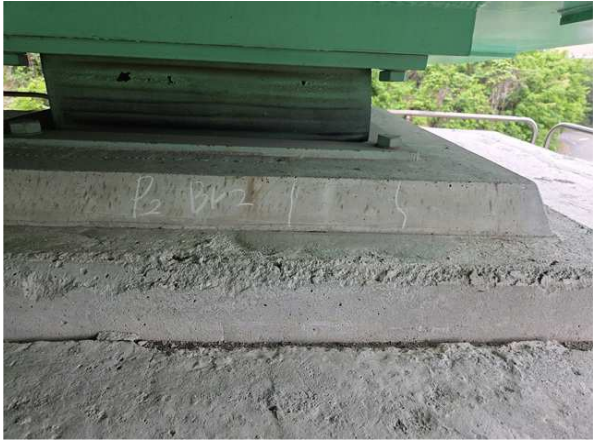
| 손상현황 | • P2-SH2 받침물탈균열(0.3mm미만) | 손상현황 | • P2-SH2 플레이트 부식 |
| 원 인 | • 건조수축, 거푸집 조기탈거 등 | 원 인 | • 습기흡착 등 |

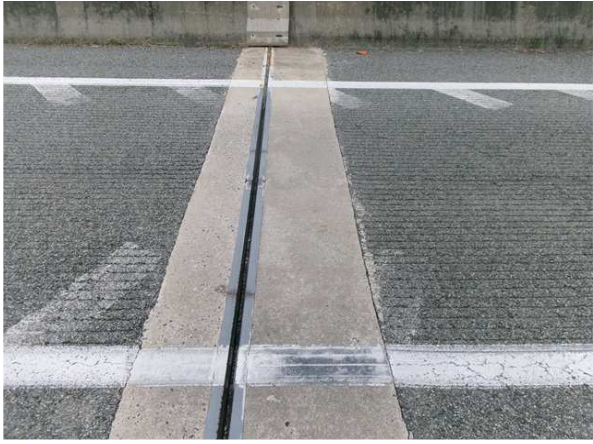
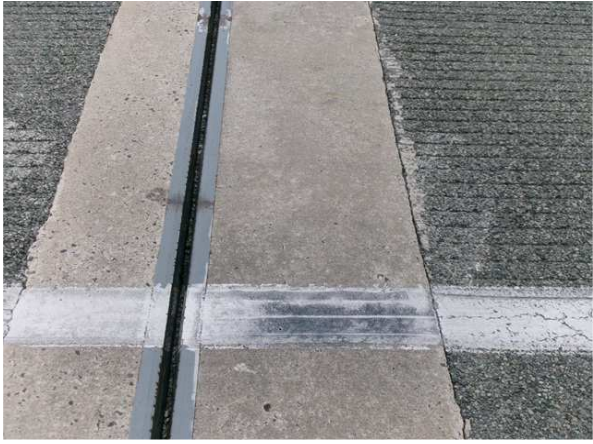
| 손상현황 | • A2 후타재 균열 | 손상현황 | • A2 후타재 균열 |
| 원 인 | • 건조수축, 거푸집 조기탈거 등 | 원 인 | • 건조수축, 거푸집 조기탈거 등 |

| 조치방안 | • 주의관찰 | 조치방안 | • 주의관찰 |

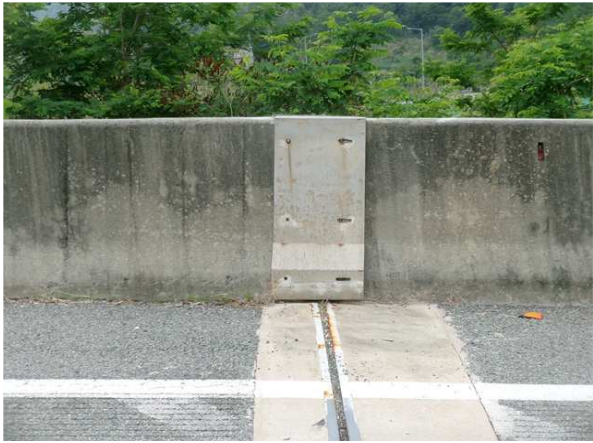
| 손상현황 | • A2 차수판 볼트탈락 | 손상현황 | • A2 본체 부식 |
| 원 인 | • 공용 중 열화 등 | 원 인 | • 공용기간 증가 등 |

| 조치방안 | • 정비 | 조치방안 | • 주의관찰 |

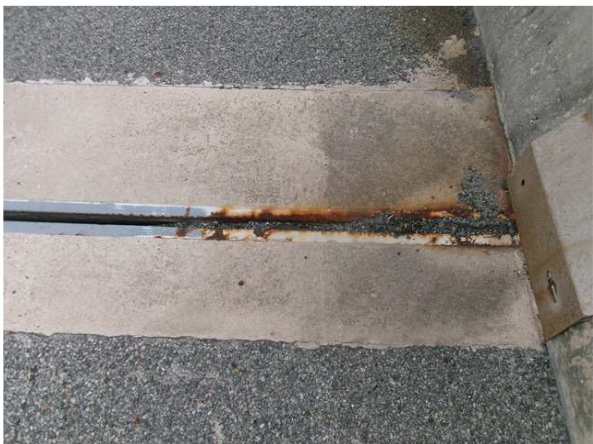
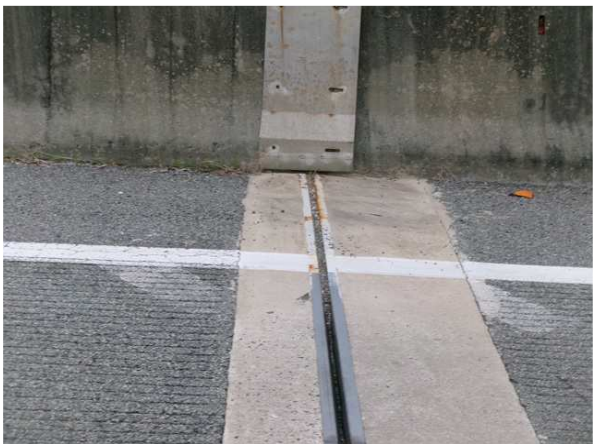
| 손상현황 | • A2 토사퇴적 | 손상현황 | • A2 토사퇴적 |
| 원 인 | • 공용 중 열화 등 | 원 인 | • 공용 중 열화 등 |

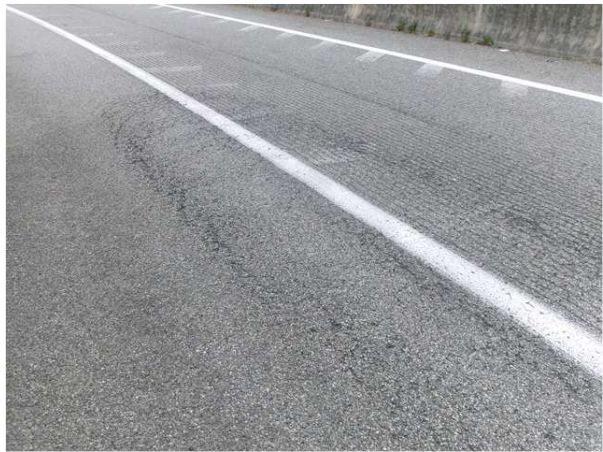
| 손상현황 | • S3 소성변형(1.5×5.0) | 손상현황 | • S3 파손(0.1×0.2) |
| 원 인 | • 공용기간 증가, 반복운하중 등 | 원 인 | • 공용기간 증가, 반복운하중 등 |

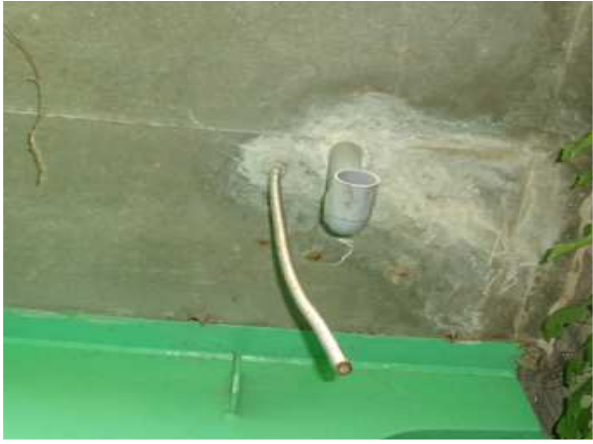
| 손상현황 | • S2 유공관 길이부족 보수 | 손상현황 | • S3 유공관 길이부족 및 배수관 불량 |
| 원 인 | • - | 원 인 | • 시공미흡 |

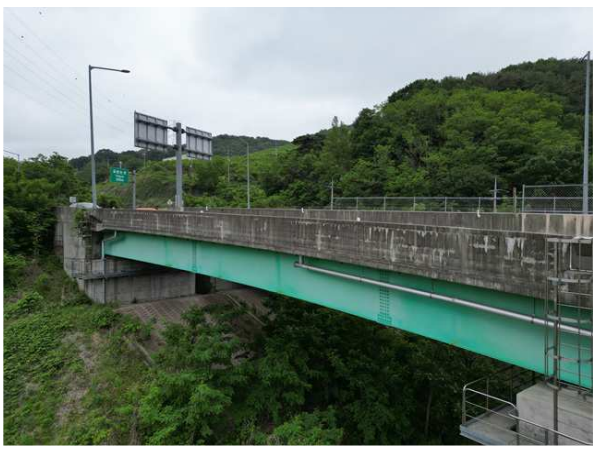
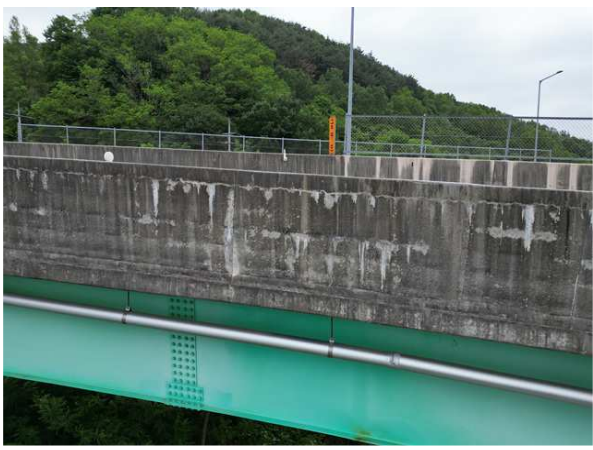
| 손상현황 | • S1 균열부 백태(0.2×30.0) | 손상현황 | • S1 균열부 백태(0.2×30.0) |
| 원 인 | • 외부 우수유입 등 | 원 인 | • 외부 우수유입 등 |

| 조치방안 | • 표면처리 | 조치방안 | • 표면처리 |

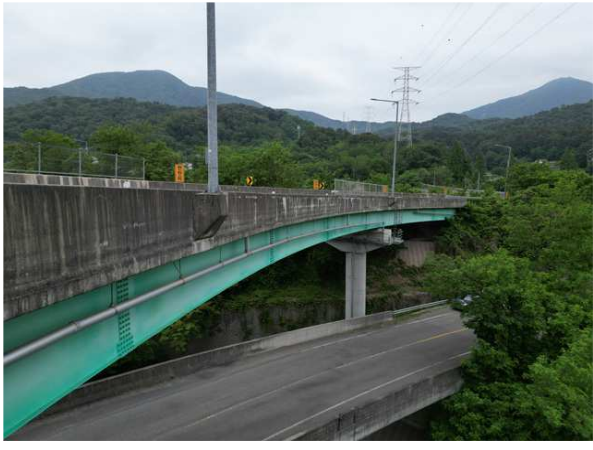
| 손상현황 | • S2 균열부 백태(0.2×30.0) | 손상현황 | • S3 균열부 백태(0.2×30.0) |
| 원 인 | • 외부 우수유입 등 | 원 인 | • 외부 우수유입 등 |

| 조치방안 | • 표면처리 | 조치방안 | • 표면처리 |

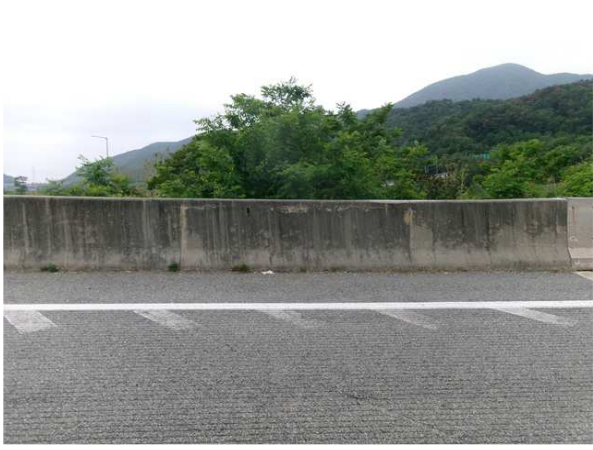
| 손상현황 | • S3 균열부 백태(0.1×2.0) | 손상현황 | • S3 균열부 백태(0.1×5.0) |
| 원 인 | • 외부 우수유입 등 | 원 인 | • 외부 우수유입 등 |
