## 22. 문수IC2교

### 22.1 시설물의 개요

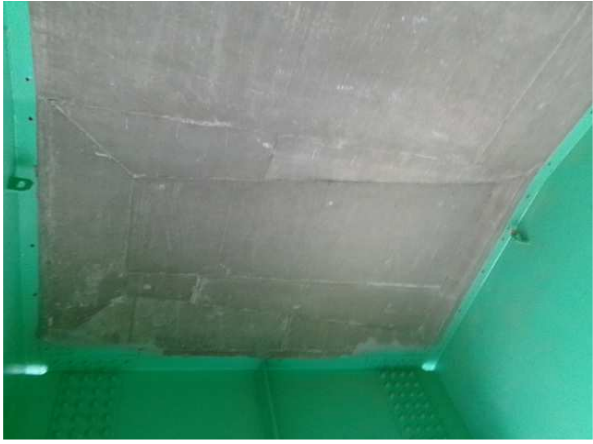
| 손상현황 | • S1 누수 및 백태(0.1×0.1) | 손상현황 | • S1 망상균열(1.0×1.3) |
| 원 인 | • 외부 우수유입 등 | 원 인 | • 거푸집 조기탈거, 건조수축 등 |

| 조치방안 | • 표면처리 | 조치방안 | • 표면처리 |

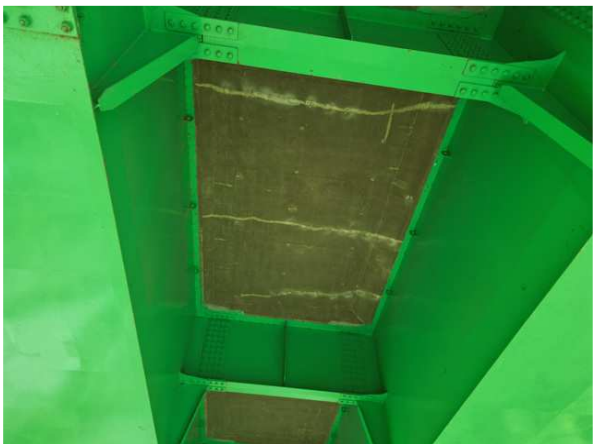
| 손상현황 | • S1 파손 및 철근노출(0.3×0.2) | 손상현황 | • S2 균열(0.3mm이상) |
| 원 인 | • 신축이음 교체시 외부충격 등 | 원 인 | • 거푸집 조기탈거, 건조수축 등 |

| 조치방안 | • 단면보수 | 조치방안 | • 표면처리 |

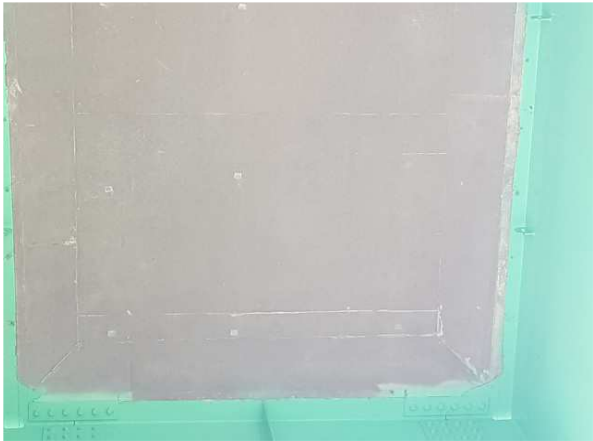
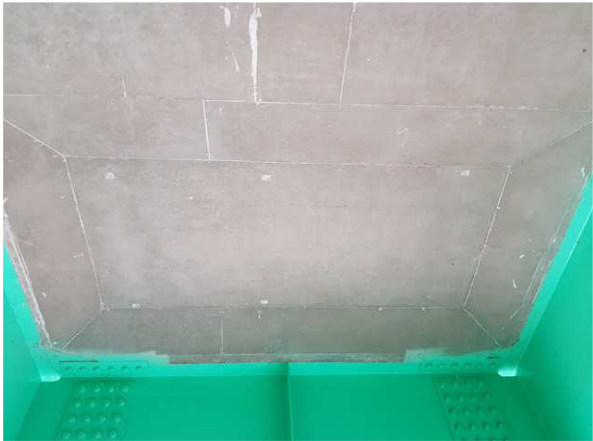
| 손상현황 | • S2 균열(0.3mm미만) | 손상현황 | • S2 망상균열(2.5×1.0) |
| 원 인 | • 거푸집 조기탈거, 건조수축 등 | 원 인 | • 거푸집 조기탈거, 건조수축 등 |

| 조치방안 | • 표면처리 | 조치방안 | • 표면처리 |

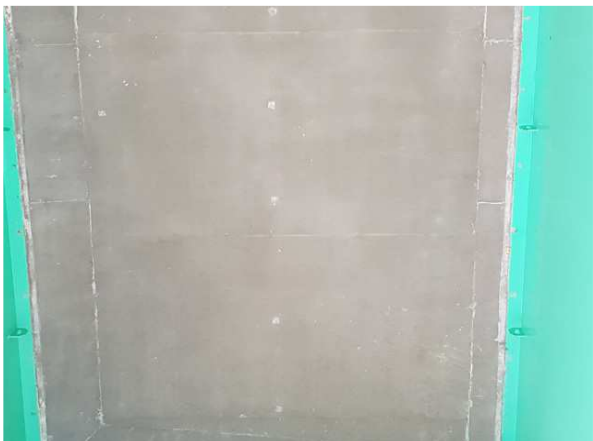
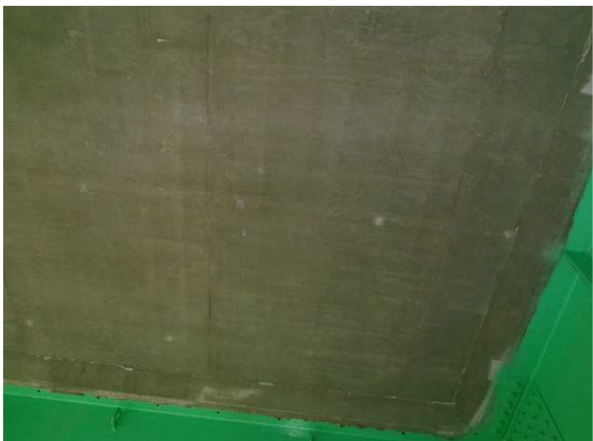
| 손상현황 | • S2 망상균열(5.0×2.5) | 손상현황 | • S2 망상균열(5.0×2.5) |
| 원 인 | • 거푸집 조기탈거, 건조수축 등 | 원 인 | • 시공초기 균열부 습기흡착 등 |
