## 25. 영해1교(부산)

### 25.1 시설물의 개요

본 시설물은 울산광역시 울주군 청량면에 위치한 교량으로 총 연장 190.0m, 폭 15.4m로 시공되어 있다.

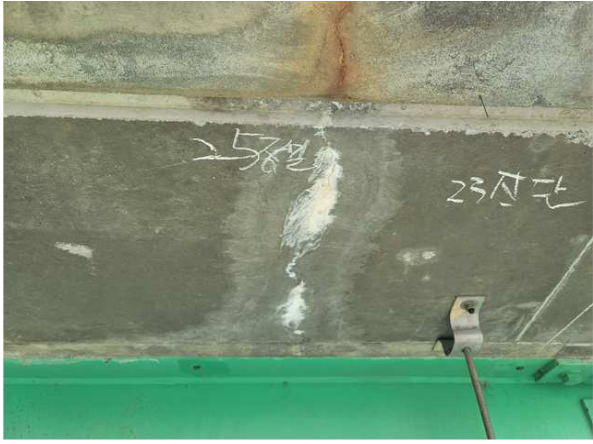
| 손상현황 | • S2 백태(0.2×0.5) | 손상현황 | • S3 균열(0.3mm미만) |
| 원 인 | • 시공초기 균열부 습기흡착 등 | 원 인 | • 거푸집 조기탈거, 건조수축 등 |

| 조치방안 | • 표면처리 | 조치방안 | • 표면처리 |

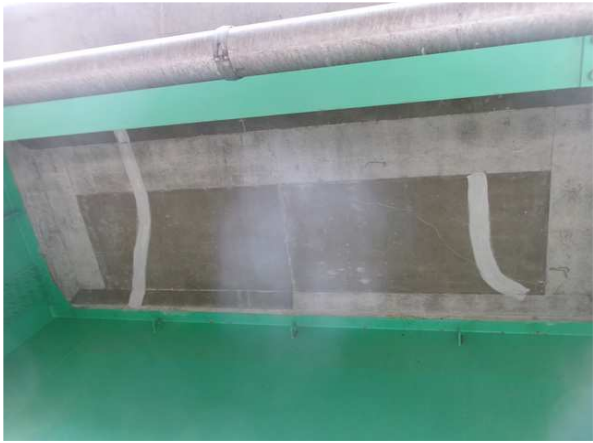
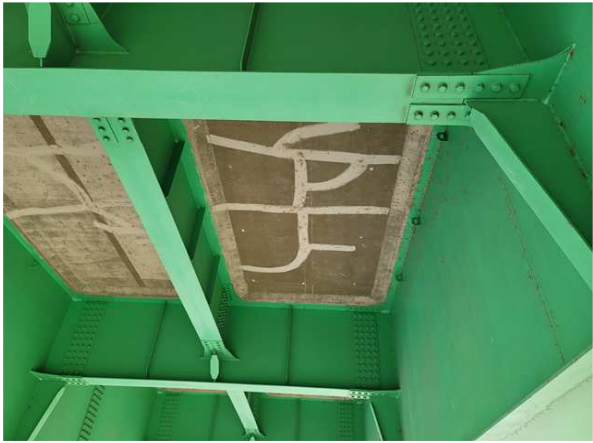
| 손상현황 | • S3 망상균열(2.0×5.0×12) | 손상현황 | • S3 망상균열(2.0×5.0×24) |
| 원 인 | • 거푸집 조기탈거, 건조수축 등 | 원 인 | • 거푸집 조기탈거, 건조수축 등 |

| 조치방안 | • 표면처리 | 조치방안 | • 표면처리 |

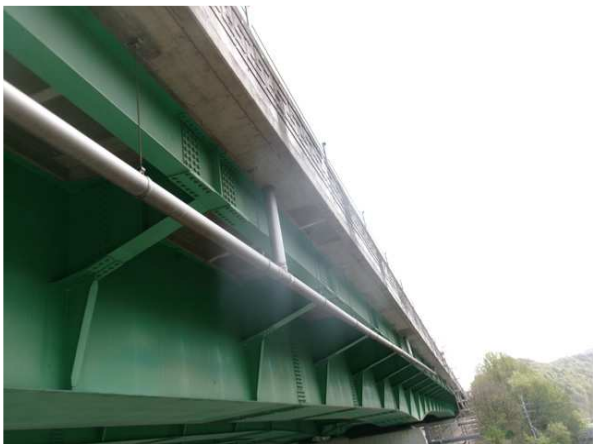
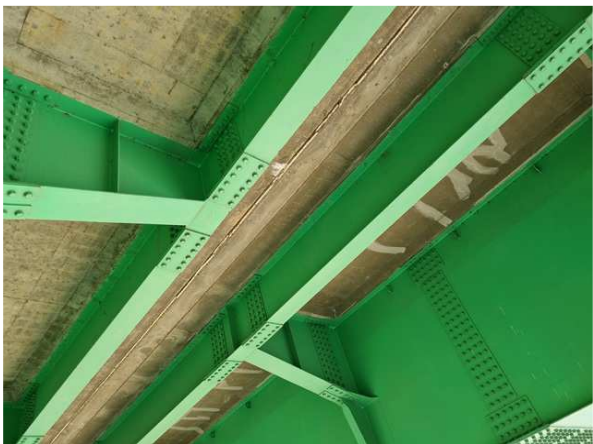
| 손상현황 | • S3 백태(0.1×0.5) | 손상현황 | • S3 백태(0.2×0.2) |
| 원 인 | • 시공초기 균열부 습기흡착 등 | 원 인 | • 시공초기 균열부 습기흡착 등 |

| 조치방안 | • 표면처리 | 조치방안 | • 표면처리 |

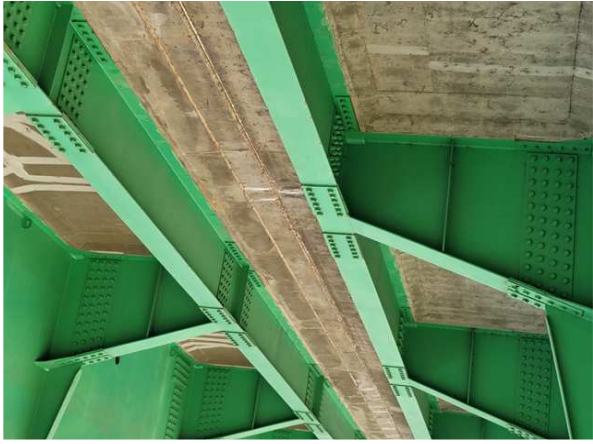
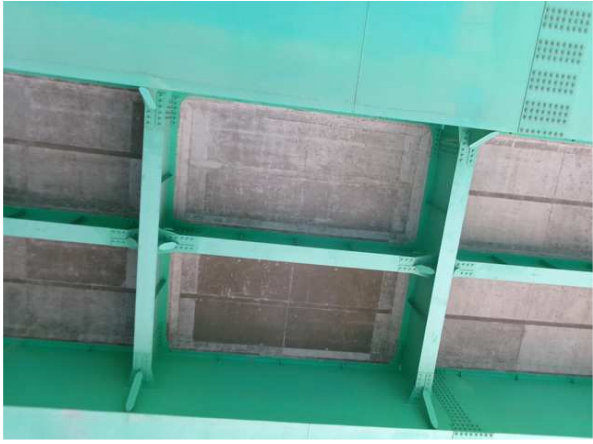
| 손상현황 | • S3 백태(0.1×0.5) | 손상현황 | • S4 망상균열(2.5×5.0×14) |
| 원 인 | • 시공초기 균열부 습기흡착 등 | 원 인 | • 거푸집 조기탈거, 건조수축 등 |

| 조치방안 | • 표면처리 | 조치방안 | • 표면처리 |

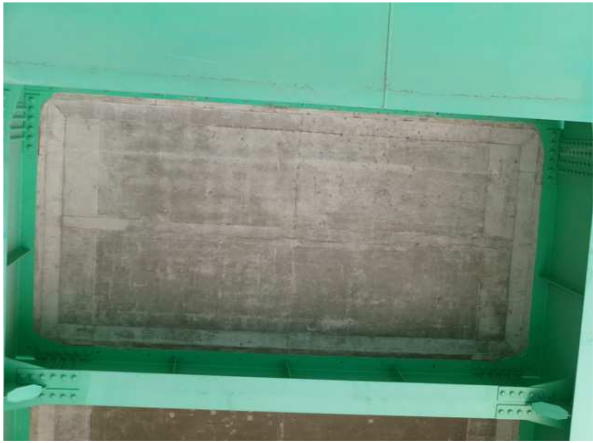
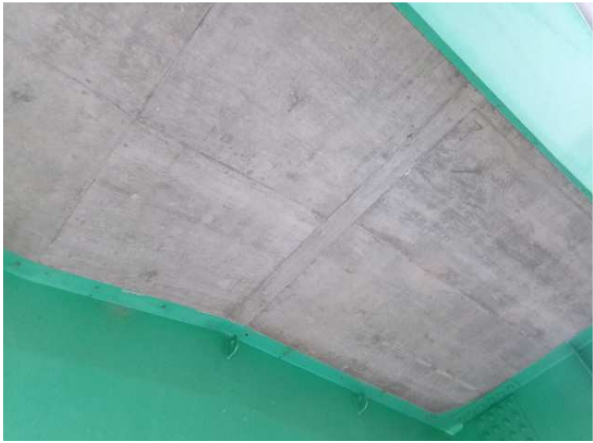
| 손상현황 | • S4 망상균열(2.5×5.0×14) | 손상현황 | • S4 망상균열(2.5×5.0×14) |
| 원 인 | • 거푸집 조기탈거, 건조수축 등 | 원 인 | • 거푸집 조기탈거, 건조수축 등 |

| 조치방안 | • 표면처리 | 조치방안 | • 표면처리 |

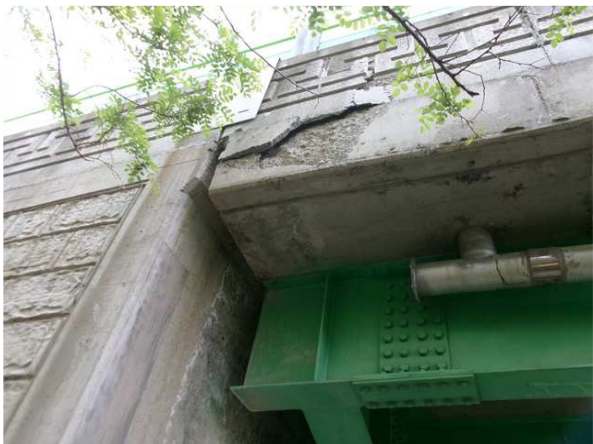
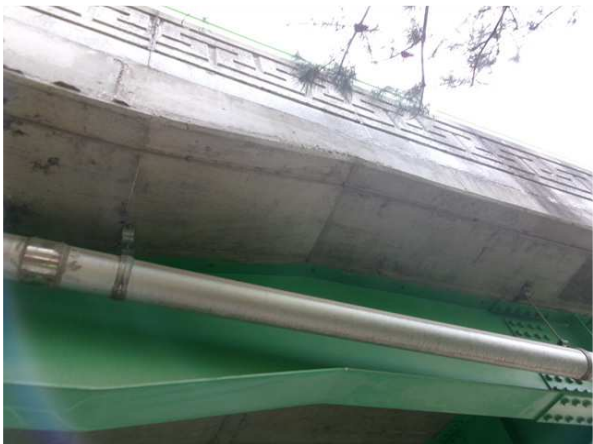
| 손상현황 | • S4 박락(0.5×1.0) | 손상현황 | • S4 균열(0.3mm미만) |
| 원 인 | • 다짐불량, 공용중 열화 등 | 원 인 | • 거푸집 조기탈거, 건조수축 등 |

- 바닥판하면에서 조사된 균열(0.3mm미만), 망상균열, 균열부백태, 백태의 경우 거푸집 조기탈거, 시공초기 온도변화와 손상부 우수유입 및 환경적 요인 등에 의한 손상으로 판단되며, 구조적인 영향을 미치는 손상은 아닌 것으로 확인되었다. 발생한 손상에 대하여 내구성 확보차원의 표면처리 등의 적절한 보수를 실시하는 것이 바람직할 것으로 사료된다.
- 조사된 박락 구간은 시공불량 및 품질관리 미흡 등에 의한 손상으로 내구성 저하 방지를 위해 단면보수가 필요하다.

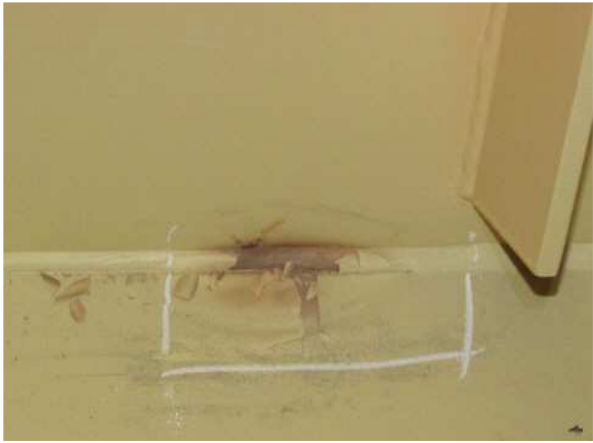
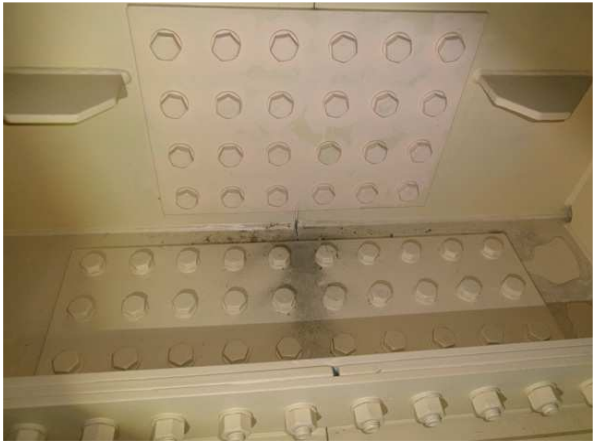
| 손상현황 | • 거더내부 S2-G2 도장박리(0.2×0.1) | 손상현황 | • 거더외부 S2-G1 실링 미처리 |
| 원 인 | • 전처리미흡, 습기흡착 등 | 원 인 | • 시공미흡 등 |

- 거더내부에서 조사된 도장박리의 경우 시공불량(전처리 미흡) 및 공용기간 증가로 노후화(부착강도 저하), 시점부 스칼럽(Scallop) 및 현장이음부(Splice) 틈을 통해 유입된 우수에 의해 발생한 손상이다. 도장박리부위 대부분은 도장의 상도층(마감층)만이 떨어져 나간 상태로서 강재에 미치는 영향은 적으로 것으로 판단되나, 구조물의 장기적인 내구성 확보를 위해서는 재도장을 통한 유지관리가 요구된다.
- 실링미처리 구간은 현장이음부(Splice)에서 조사되었으며, 작업자와 안전과, 틈을 통해 우수 유입시 부식 등의 강재손상이 우려되므로 실링처리를 통한 유지관리가 필요하다.

| 조치방안 | • 재도장 | 조치방안 | • 실링 |

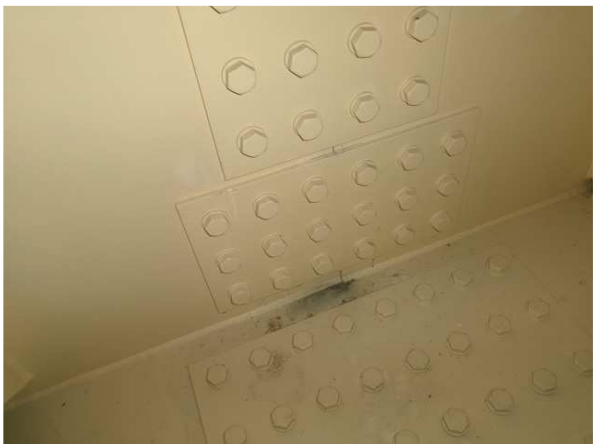
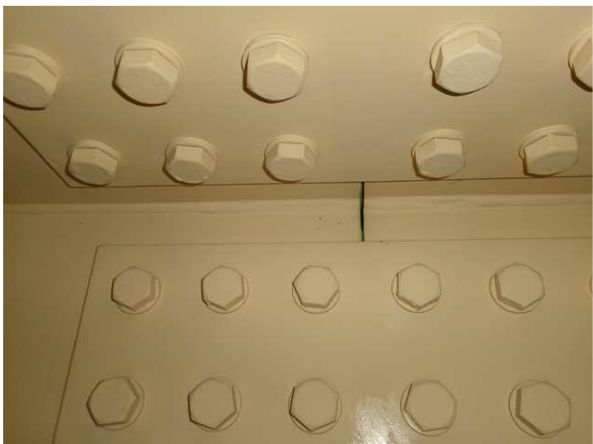
| 손상현황 | • 거더외부 S4-G1 실링 미처리 | 손상현황 | • 거더외부 S4-G1 실링 미처리 |
| 원 인 | • 시공미흡 등 | 원 인 | • 시공미흡 등 |

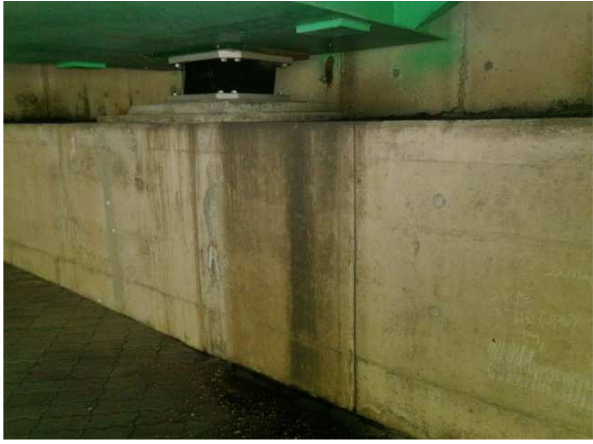
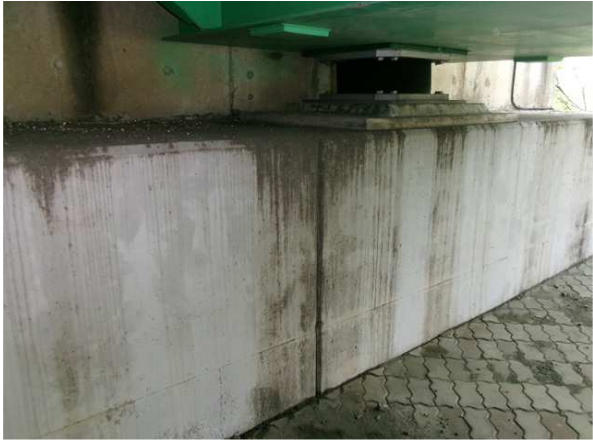
| 손상현황 | • A1 표면오염 (2.0×1.5) | 손상현황 | • A1 표면오염 (2.0×1.5) |
| 원 인 | • 신축이음 하부 우수유입 등 | 원 인 | • 신축이음 하부 우수유입 등 |

| 조치방안 | • 주의관찰 | 조치방안 | • 주의관찰 |

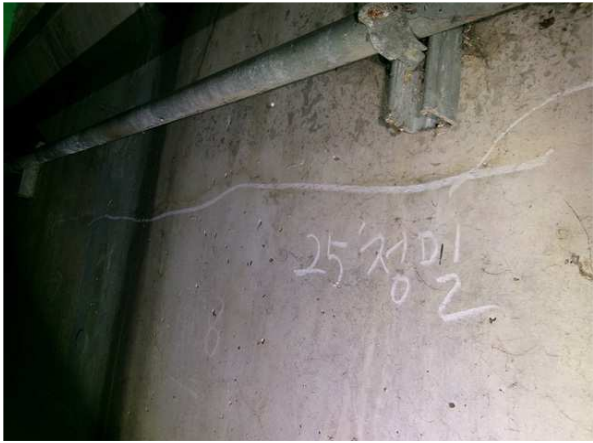
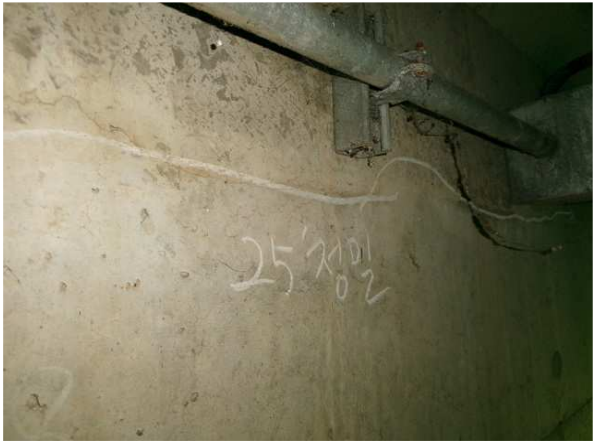
| 손상현황 | • A1 균열 (0.3mm미만) | 손상현황 | • A1 균열 (0.3mm미만) |
| 원 인 | • 건조수축, 거푸집 조기탈거 등 | 원 인 | • 건조수축, 거푸집 조기탈거 등 |

| 조치방안 | • 표면처리 | 조치방안 | • 표면처리 |

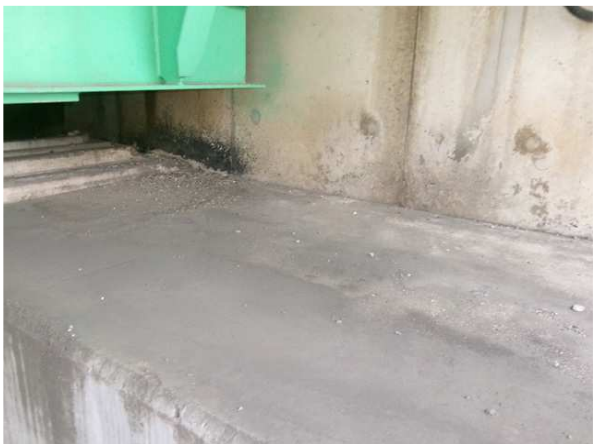
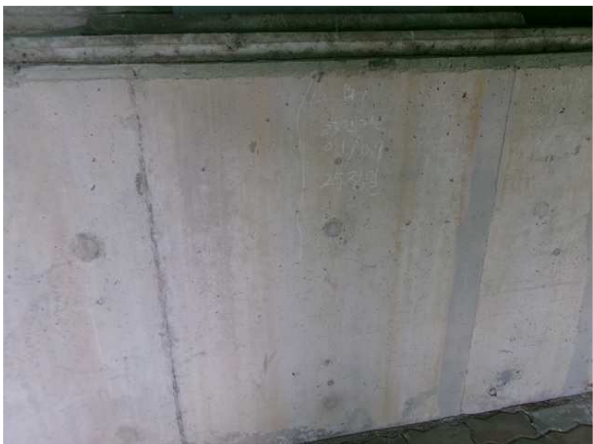
| 손상현황 | • A1 상면 채수 | 손상현황 | • A2 균열 (0.3mm미만) |
| 원 인 | • 외부 우수유입, 신축이음 하부 누수 등 | 원 인 | • 건조수축, 거푸집 조기탈거 등 |

| 조치방안 | • 주의관찰 | 조치방안 | • 표면처리 |

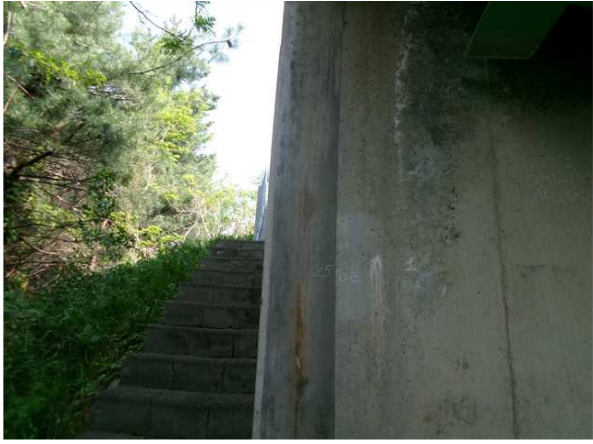
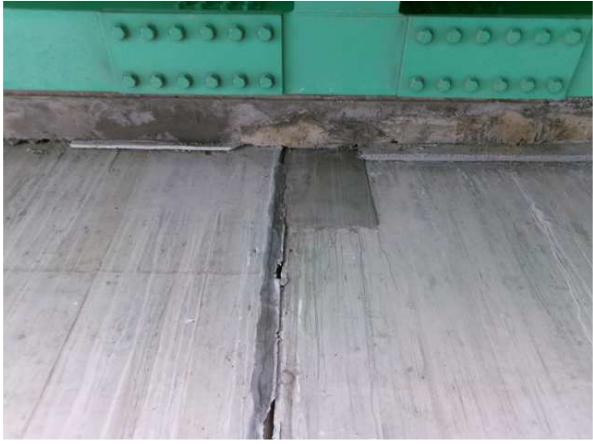
| 손상현황 | • A2 보수부 들뜸(0.2×2.0) | 손상현황 | • A2 박락 보수 |
| 원 인 | • 보수미흡, 습기흡착, 공용중 열화 등 | 원 인 | • - |

| 조치방안 | • 단면보수 | 조치방안 | • - |

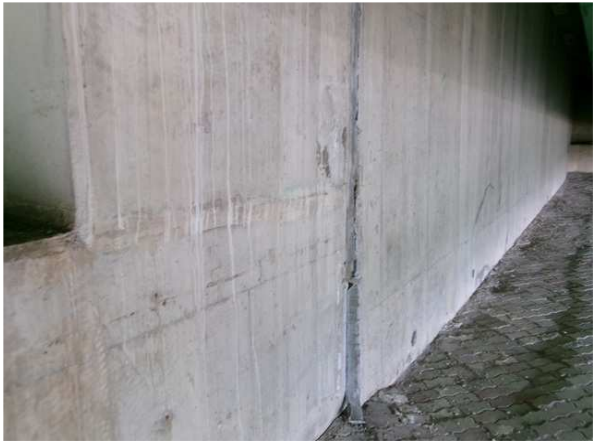
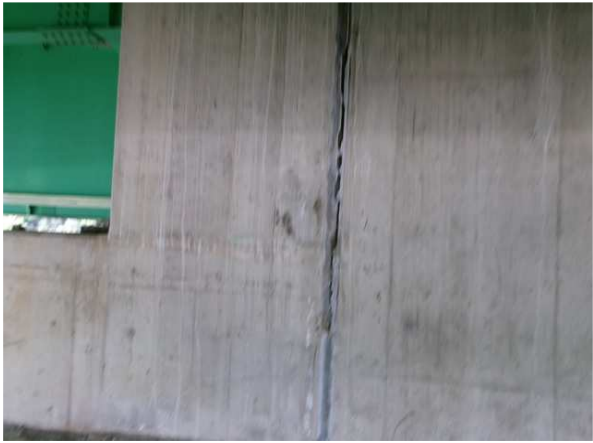
| 손상현황 | • A2 실링재 열화 | 손상현황 | • A2 실링재 열화 |
| 원 인 | • 공용중 열화 등 | 원 인 | • 공용중 열화 등 |

| 조치방안 | • 실링 | 조치방안 | • 실링 |

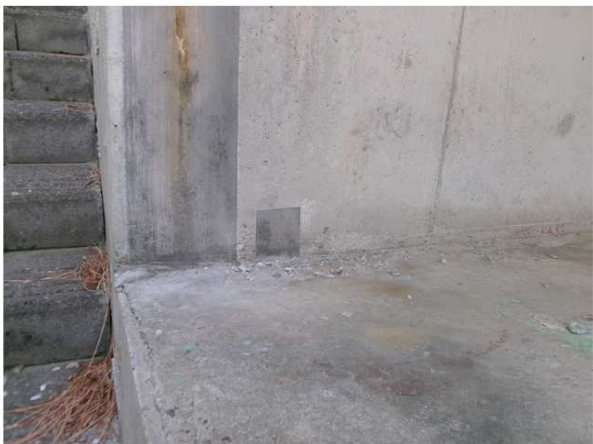
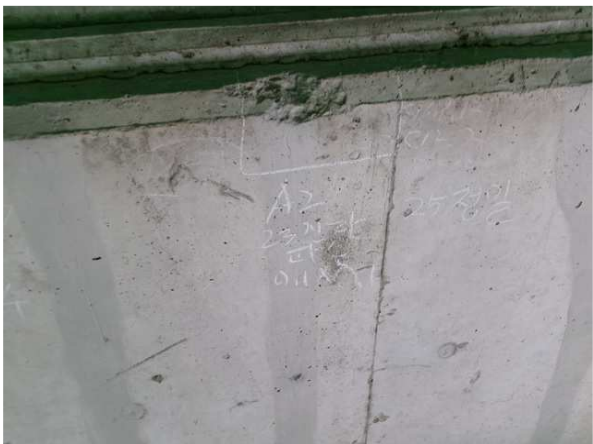
| 손상현황 | • A2 철근노출 보수 | 손상현황 | • A2 파손(0.1×0.1) |
| 원 인 | • - | 원 인 | • 외부 충격 등 |

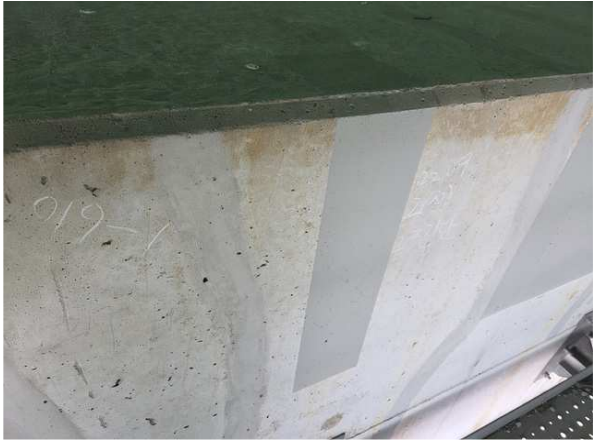
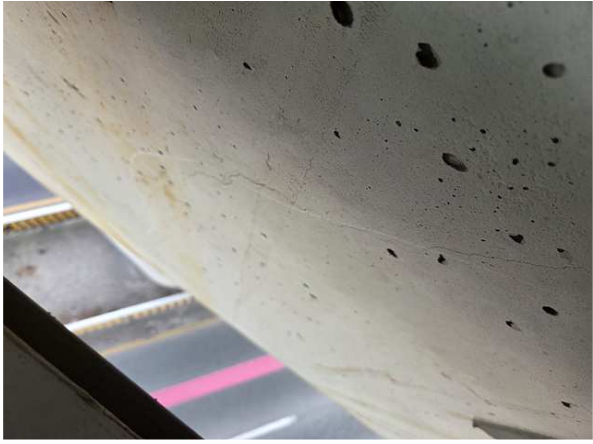
| 손상현황 | • P2 균열 보수 | 손상현황 | • P2 균열(0.3mm미만) |
| 원 인 | • - | 원 인 | • 건조수축, 거푸집 조기탈거 등 |

| 조치방안 | • - | 조치방안 | • 표면처리 |

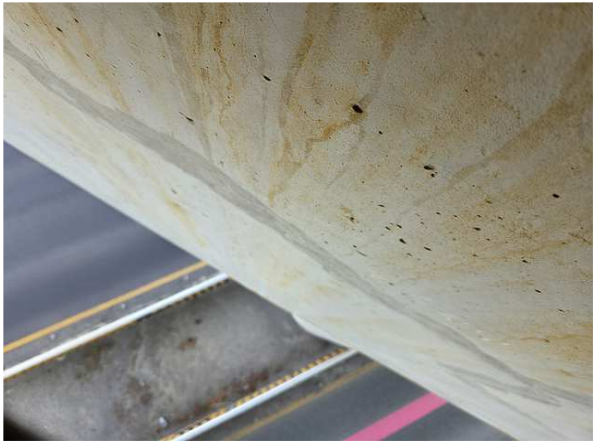
| 손상현황 | • P2 균열 보수 | 손상현황 | • P2 균열(0.3mm이상) |
| 원 인 | • - | 원 인 | • 건조수축, 거푸집 조기탈거 등 |

| 조치방안 | • - | 조치방안 | • 주입보수 |

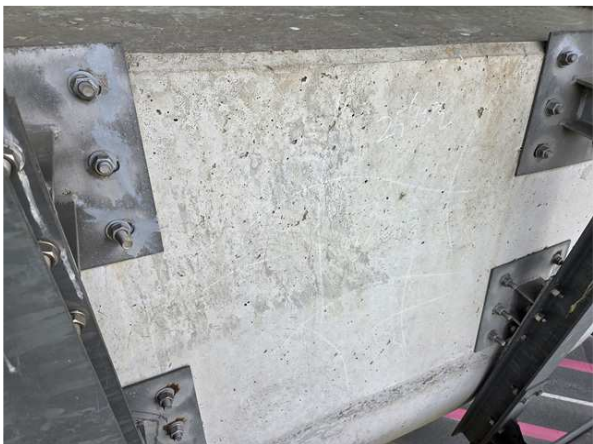
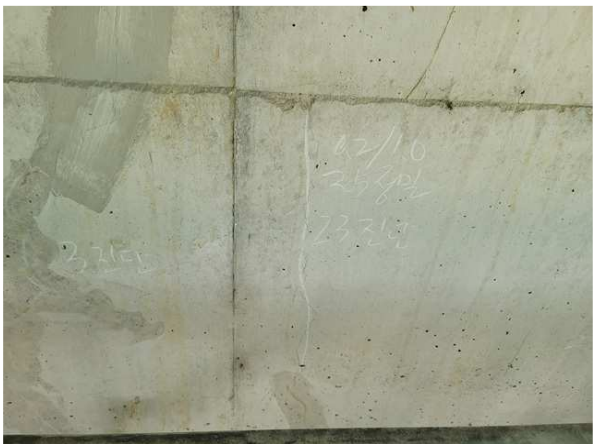
| 손상현황 | • P2 망상균열(0.3mm미만) | 손상현황 | • P2 균열(0.3mm미만) |
| 원 인 | • 건조수축, 거푸집 조기탈거 등 | 원 인 | • 건조수축, 거푸집 조기탈거 등 |

| 조치방안 | • 표면처리 | 조치방안 | • 표면처리 |

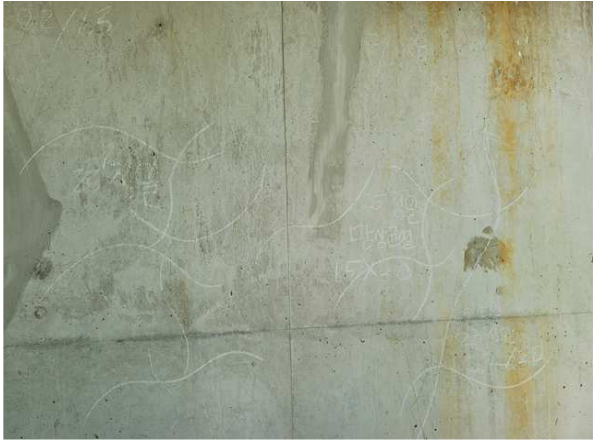
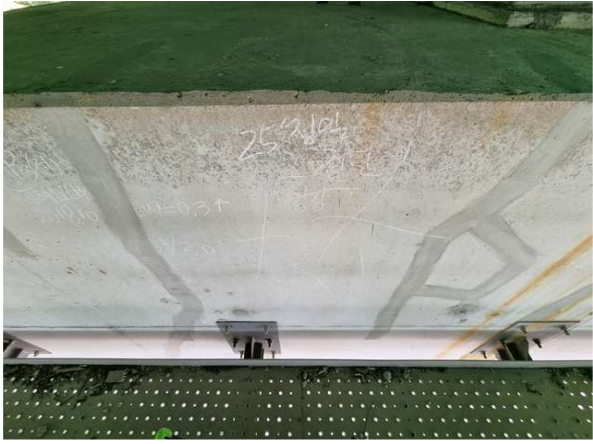
| 손상현황 | • P2 망상균열(0.3mm미만) | 손상현황 | • P3 망상균열(0.3mm미만) |
| 원 인 | • 건조수축, 거푸집 조기탈거 등 | 원 인 | • 건조수축, 거푸집 조기탈거 등 |

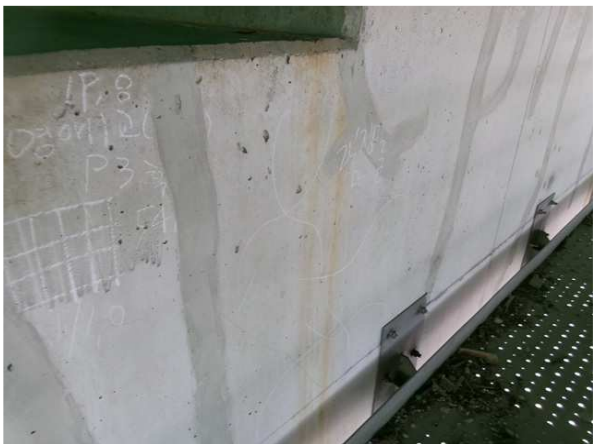
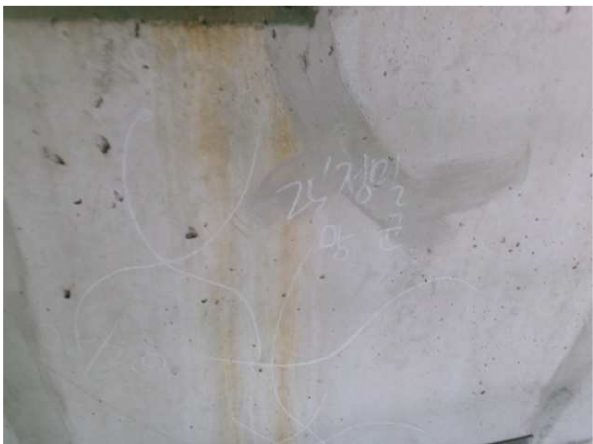
| 손상현황 | • P3 망상균열(0.3mm미만) | 손상현황 | • P3 망상균열(0.3mm미만) |
| 원 인 | • 건조수축, 거푸집 조기탈거 등 | 원 인 | • 건조수축, 거푸집 조기탈거 등 |

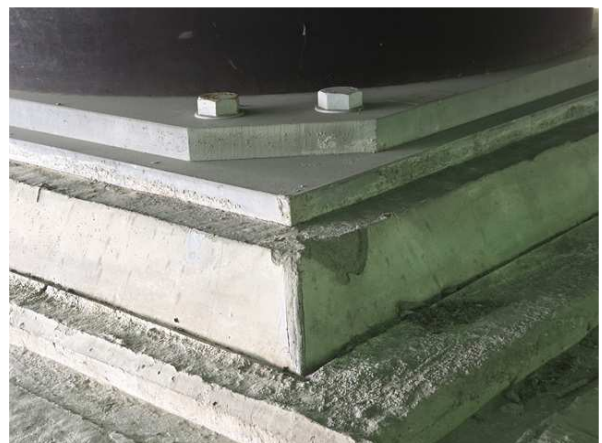
| 손상현황 | • P2-SH1 물탈 박락(0.1×0.1) |
| 원 인 | • 시공중 외부충격 등 |

| 조치방안 | • 단면보수 |

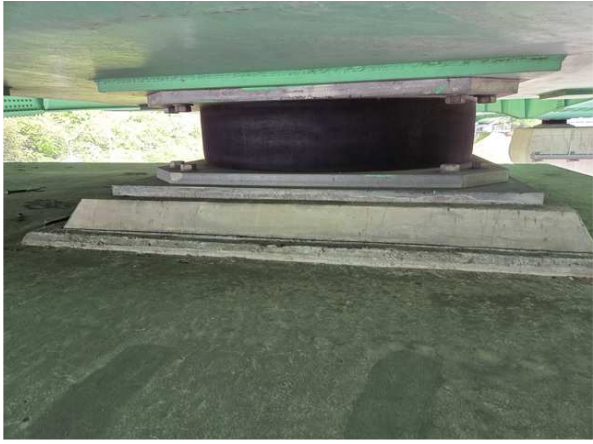
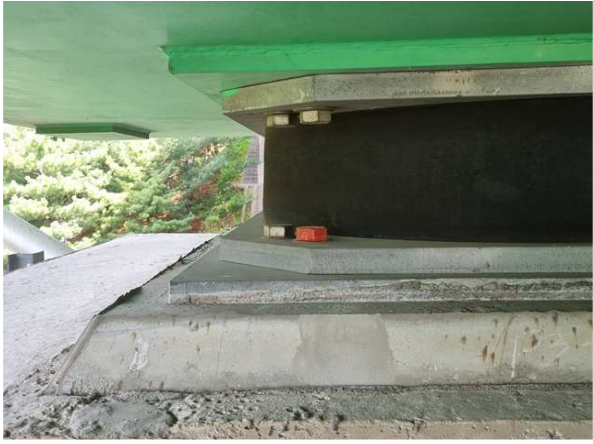
| 손상현황 | • P2-SH2 몰탈 균열(0.3mm미만) | 손상현황 | • P3-SH1 볼트 부식 보수 |
| 원 인 | • 건조수축, 거푸집 조기탈거 등 | 원 인 | • - |

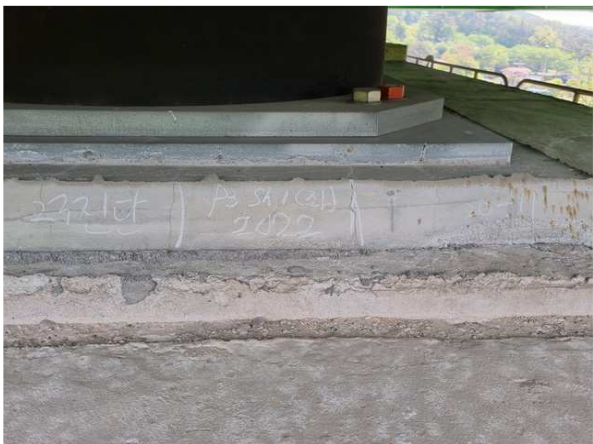
| 손상현황 | • P3-SH1 몰탈 균열(0.3mm미만) | 손상현황 | - |
| 원 인 | • 건조수축, 거푸집 조기탈거 등 | 원 인 | - |

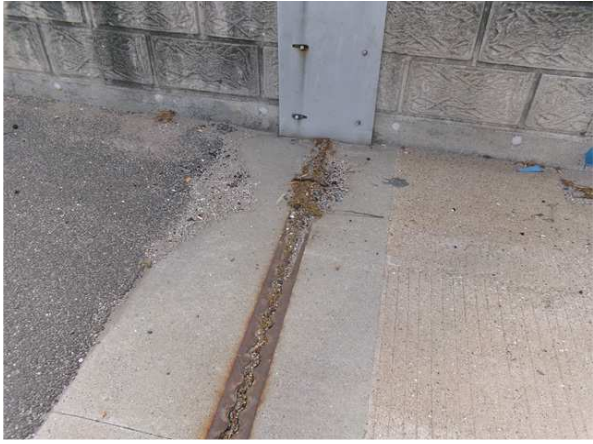
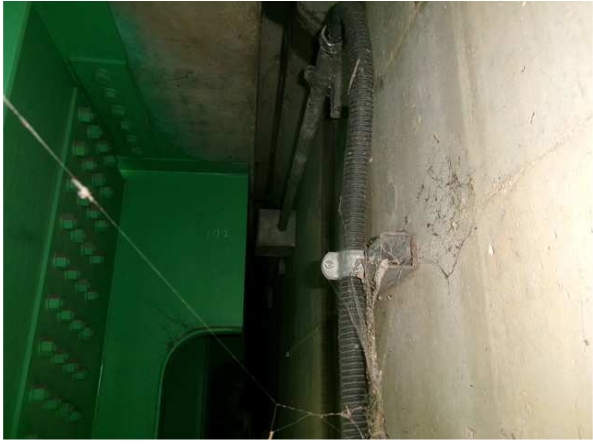
| 손상현황 | • A1 본체 토사퇴적 | 손상현황 | • A1 하부 누수 |
| 원 인 | • 공용기간 증가 등 | 원 인 | • 외부 우수유입 등 |

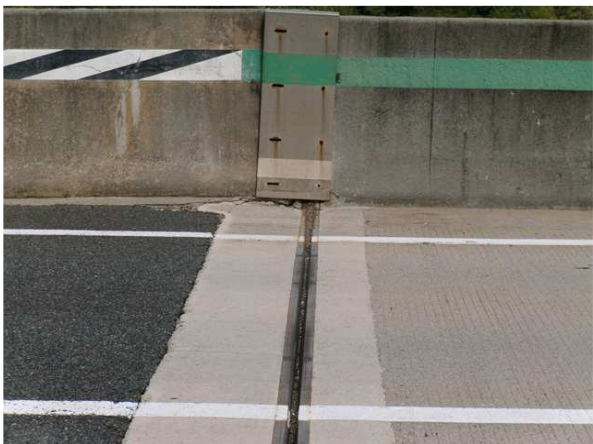
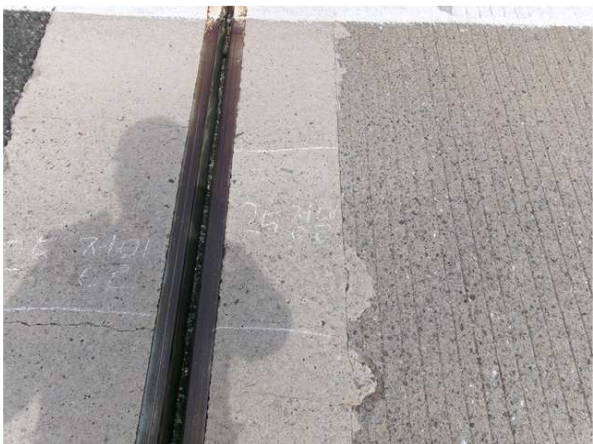
| 손상현황 | • A2 본체 토사퇴적 | 손상현황 | • A2 후타재 균열 |
| 원 인 | • 공용기간 증가 등 | 원 인 | • 공용기간 증가, 건조수축 등 |

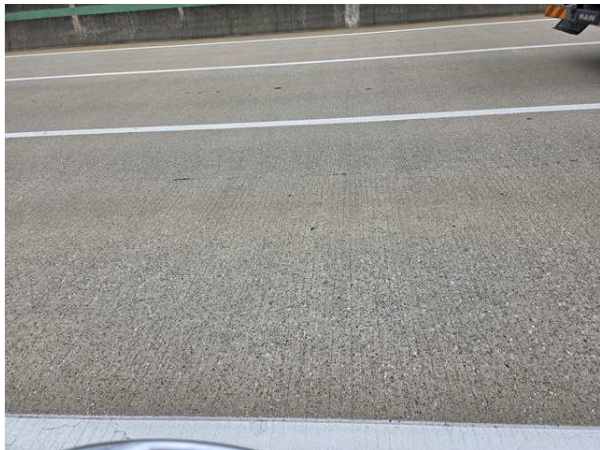
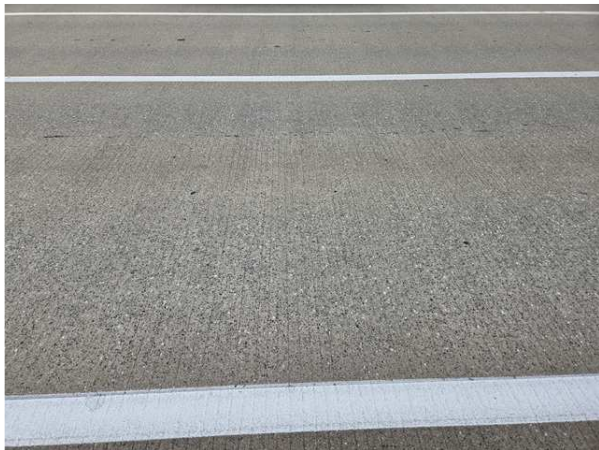
| 손상현황 | • S3 포장 균열(L=2.0m) | 손상현황 | • S3 포장 균열(L=2.0m) |
| 원 인 | • 공용기간 증가, 반복윤하중 등 | 원 인 | • 공용기간 증가, 반복윤하중 등 |

| 조치방안 | • 주의관찰 | 조치방안 | • 주의관찰 |

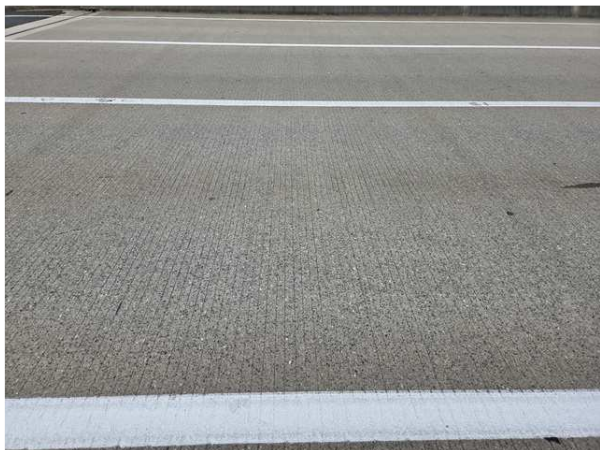
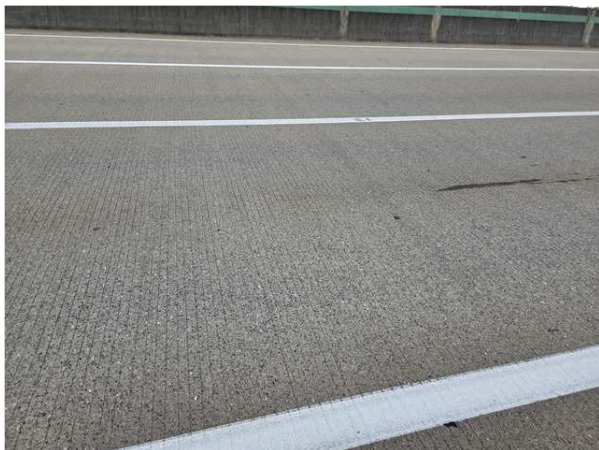
| 손상현황 | • S4 포장 균열(L=1.0m) | 손상현황 | • S4 포장 균열(L=1.0m) |
| 원 인 | • 공용기간 증가, 반복윤하중 등 | 원 인 | • 공용기간 증가, 반복윤하중 등 |

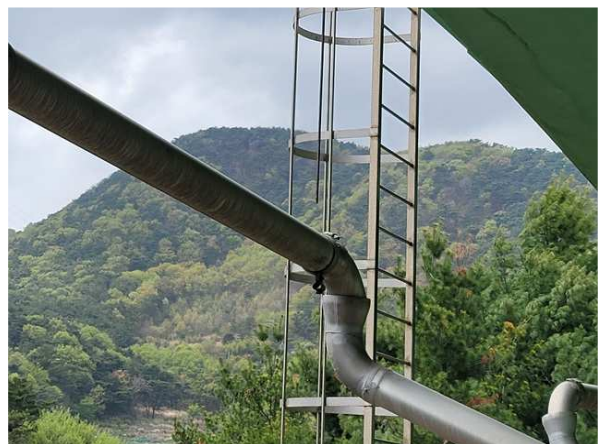
| 손상현황 | • 배수시설 S1 배수관 고정대 탈락 |
| 원 인 | • 체결불량 등 |

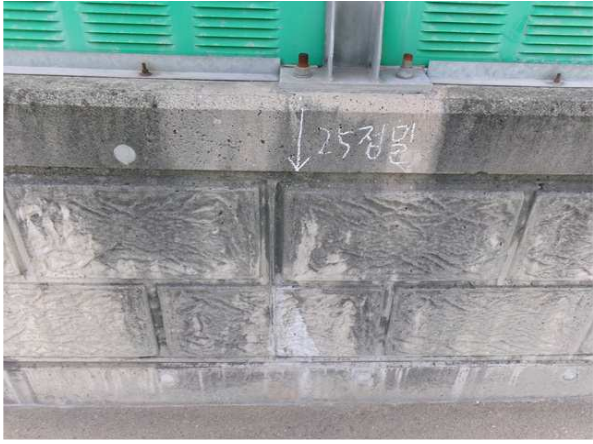
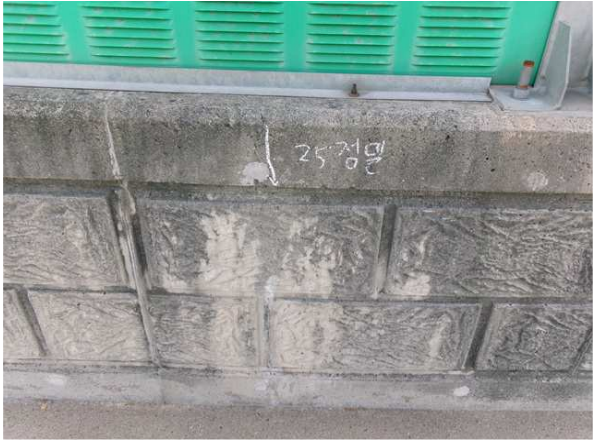
| 손상현황 | • S1 균열(0.3mm미만) | 손상현황 | • S1 균열(0.3mm미만) |
| 원 인 | • 거푸집 조기탈거, 건조수축 등 | 원 인 | • 거푸집 조기탈거, 건조수축 등 |

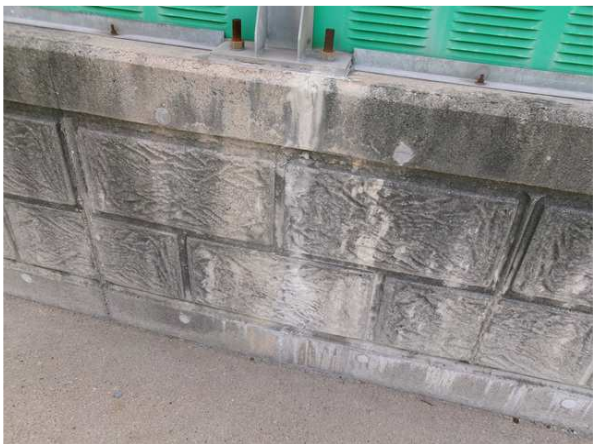
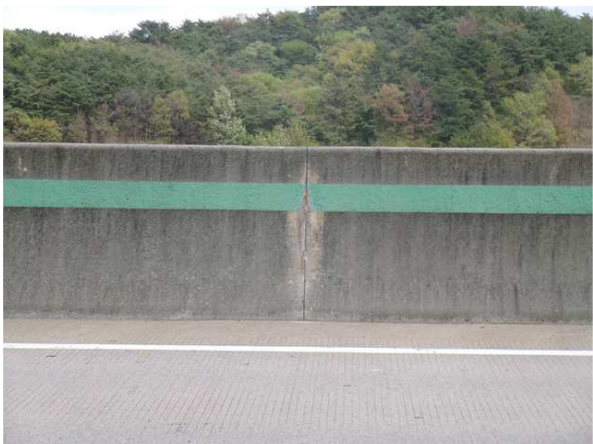
| 손상현황 | • S3 균열 보수 | 손상현황 | • S4 백태(0.2×0.5) |
| 원 인 | • - | 원 인 | • 건조수축, 우수유입 등 |

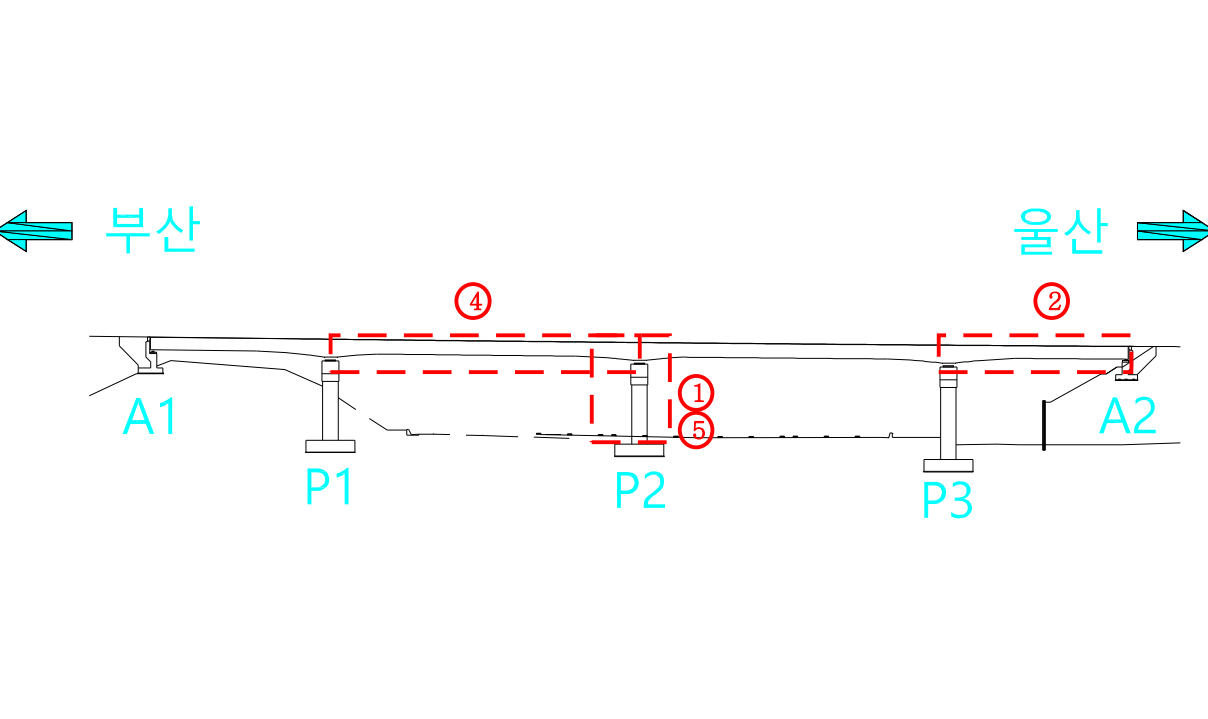
| <p>① 교각 폭 0.3mm이상 균열<br/>- 진전 여부확인</p> | <p>② 바닥판 박락 - 진전 여부확인</p> | <p>③ 교대 파손 - 진전 여부확인</p> |
| <p>④ 거더 도장박리<br/>- 진전 여부확인</p> | <p>⑤ 교량받침 물탈박락<br/>- 진전 여부확인</p> | <p>-</p> |
