## 31. 울산JCT2교(부산)

### 31.1 시설물의 개요

본 시설물은 울산광역시 울주군 범서읍에 위치한 교량으로 총 연장 200.0m, 폭 11.70m로 시공되어 있다.

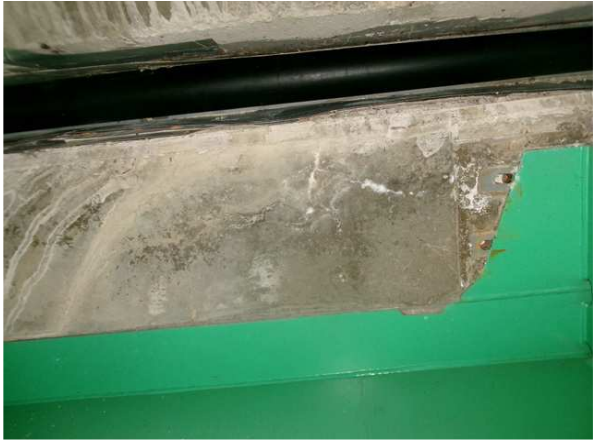
| 손상현황 | • S1 균열부백태(0.1×0.5) | 손상현황 | • S1 균열부백태(0.1×1.0) |
| 원 인 | • 시공초기 균열부 습기흡착 등 | 원 인 | • 시공초기 균열부 습기흡착 등 |

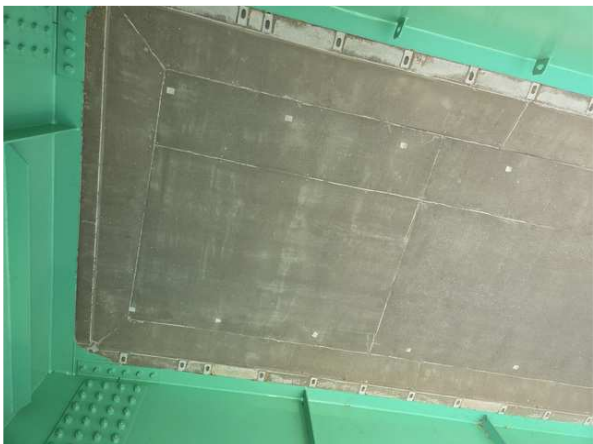
| 손상현황 | • S2 망상균열(1.6×3.5×2) | 손상현황 | • S2 균열(0.3mm미만) |
| 원 인 | • 거푸집 조기탈거, 건조수축 등 | 원 인 | • 거푸집 조기탈거, 건조수축 등 |

| 조치방안 | • 표면처리 | 조치방안 | • 표면처리 |

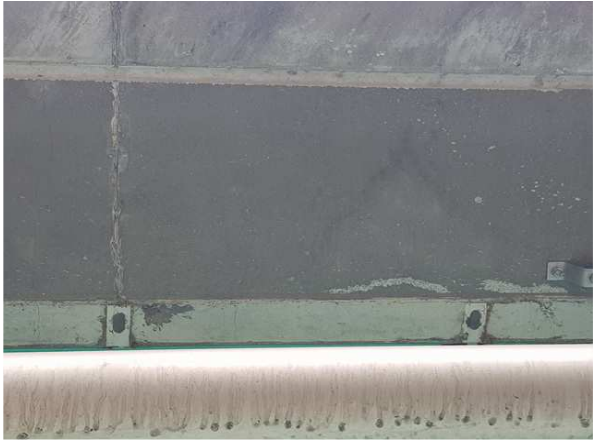
| 손상현황 | • S3 균열(0.3mm미만) | 손상현황 | • S3 균열 보수 |
| 원 인 | • 거푸집 조기탈거, 건조수축 등 | 원 인 | • - |

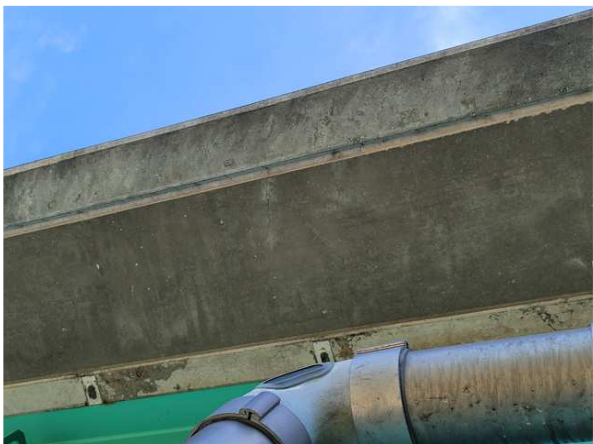
| 손상현황 | • S3 균열(0.3mm미만) | 손상현황 | • S4 균열(0.3mm미만) |
| 원 인 | • 거푸집 조기탈거, 건조수축 등 | 원 인 | • 거푸집 조기탈거, 건조수축 등 |

| 조치방안 | • 표면처리 | 조치방안 | • 표면처리 |

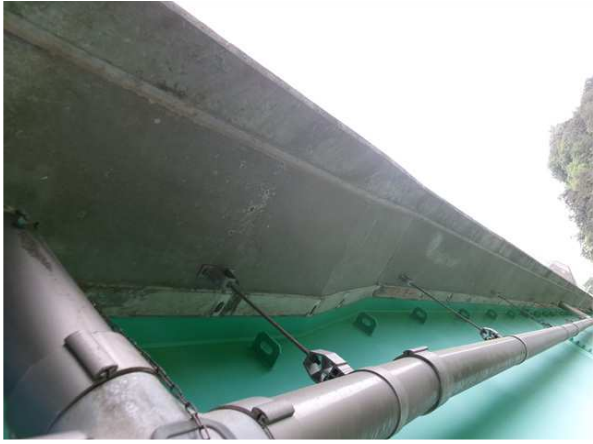
| 손상현황 | • S4 균열(0.3mm미만) | 손상현황 | • S4 균열부백태(0.1×0.4) |
| 원 인 | • 거푸집 조기탈거, 건조수축 등 | 원 인 | • 시공초기 균열부 습기흡착 등 |

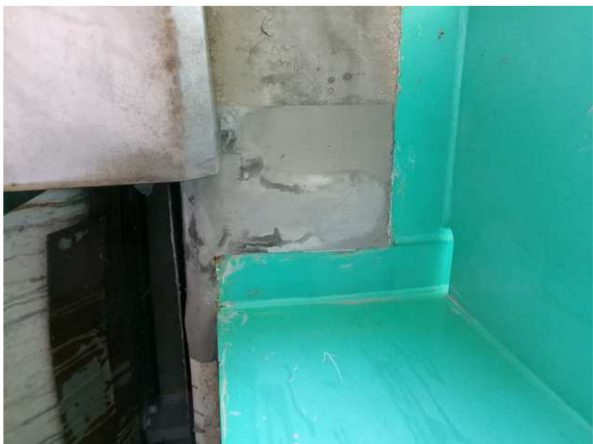
| 손상현황 | • S4 박락 보수 | 손상현황 | • S4 균열(0.3mm미만) |
| 원 인 | • - | 원 인 | • 거푸집 조기탈거, 건조수축 등 |

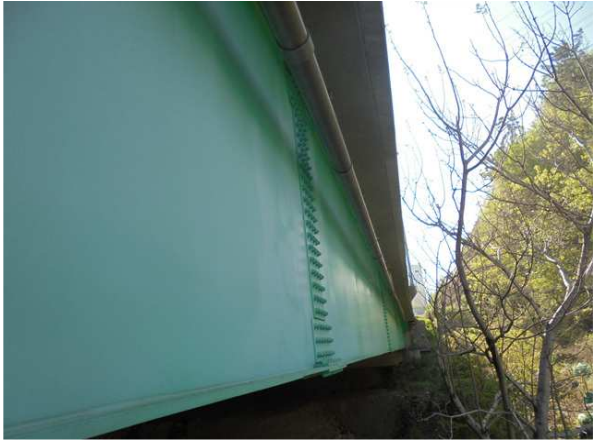
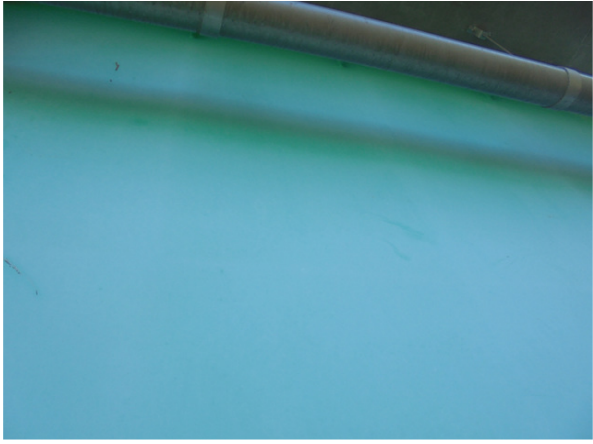
| 손상현황 | • 거더외부 S1-G1 백아화(45×2.5) | 손상현황 | • 거더외부 S1-G1 백아화(45×2.5) |
| 원 인 | • 시공초기 습기흡착 등 | 원 인 | • 시공초기 습기흡착 등 |

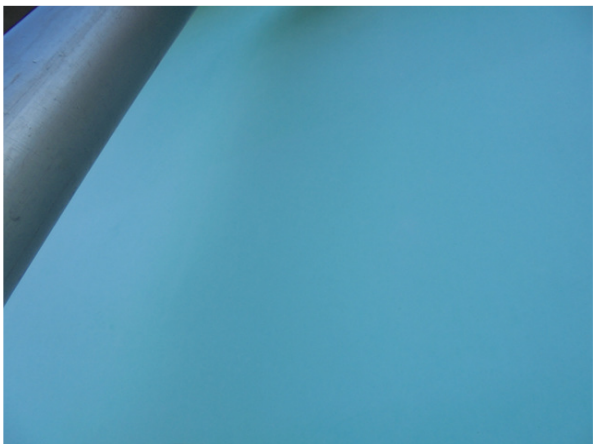
| 손상현황 | • 거더외부 S2-G1 백아화(45×2.5) | 손상현황 | • 거더외부 S4-G1 도장박락(1.5×0.1) |
| 원 인 | • 시공초기 습기흡착 등 | 원 인 | • 외부충격, 전처리미흡, 습기흡착 등 |

| 조치방안 | • 재도장 | 조치방안 | • 재도장 |

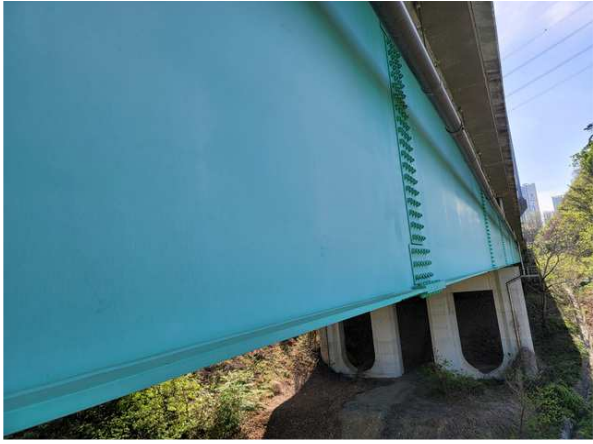
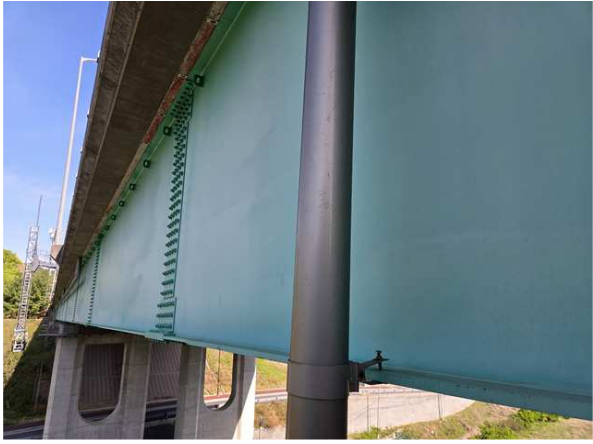
| 손상현황 | • 거더외부 S3-G1 백아화(55×2.5) | 손상현황 | • 거더외부 S3-G1 백아화(55×2.5) |
| 원 인 | • 시공초기 습기흡착 등 | 원 인 | • 시공초기 습기흡착 등 |

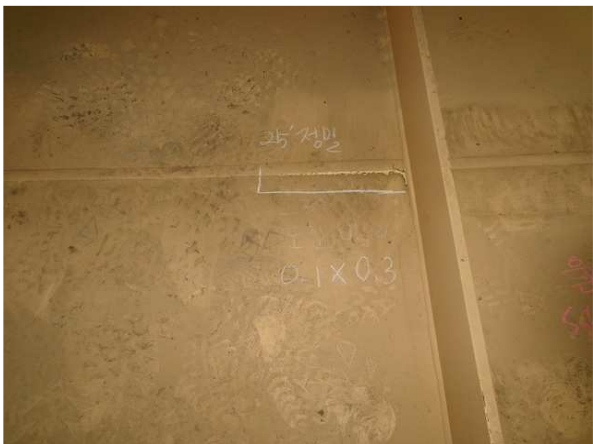
| 손상현황 | • 거더내부 S3-G2 도장박리(0.1×0.3) | 손상현황 | • 거더내부 S3-G2 부식(0.1×0.1) |
| 원 인 | • 전처리미흡, 습기흡착 등 | 원 인 | • 전처리미흡, 습기흡착 등 |

- 거더내·외부에서 조사된 도장박리, 도장박락, 부식의 경우 시공불량(전처리 미흡) 및 공용기간 증가로 노후화(부착강도 저하), 시점부 스칼롭(Scallop) 및 현장이음부(Splice) 틈을 통해 유입된 우수에 의해 발생한 손상이다. 도장박리부위 대부분은 도장의 상도층(마감층)만이 떨어져 나간 상태로서 강재에 미치는 영향은 적으로 것으로 판단되나, 구조물의 장기적인 내구성 확보를 위해서는 채도장을 통한 유지관리가 요구된다.
- 조사된 백아화의 경우 도장이 대기중의 수분, 자외선, 산소 등의 환경적인 요인에 의해 분해되어 안료입자가 표면으로 묻어나는 현상을 말하며, 경년열화에 의한 손상으로 도장의 전반적인 상태가 건전하여 현재 보수의 시급성을 요하지 않으며, 향후 도장결함의 진전 여부에 따라 전면 채도장을 고려하는 것이 바람직할 것으로 판단된다.

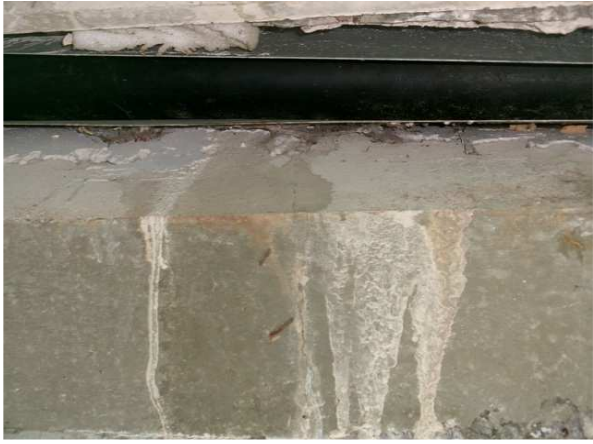
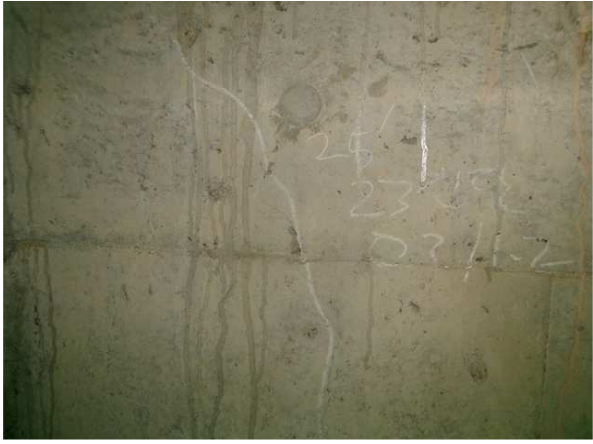
| 손상현황 | • A1 균열(0.3mm미만) | 손상현황 | • A1 균열(0.3mm미만) |
| 원 인 | • 건조수축, 거푸집 조기탈거 등 | 원 인 | • 건조수축, 거푸집 조기탈거 등 |

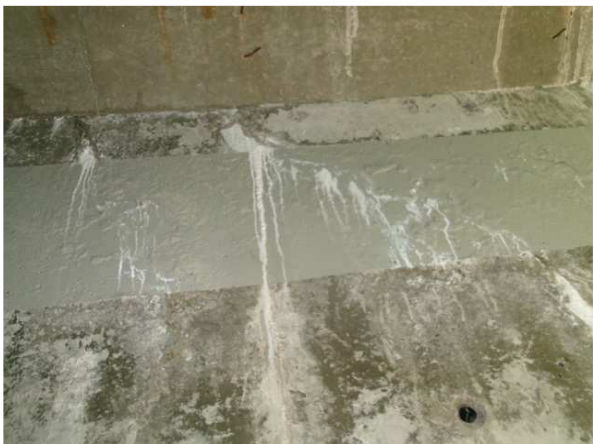
| 손상현황 | • A1 백태(0.5×0.5×6) | 손상현황 | • A1 균열 보수 |
| 원 인 | • 시공초기 균열부 습기흡착 등 | 원 인 | • - |

| 조치방안 | • 표면처리 | 조치방안 | • - |

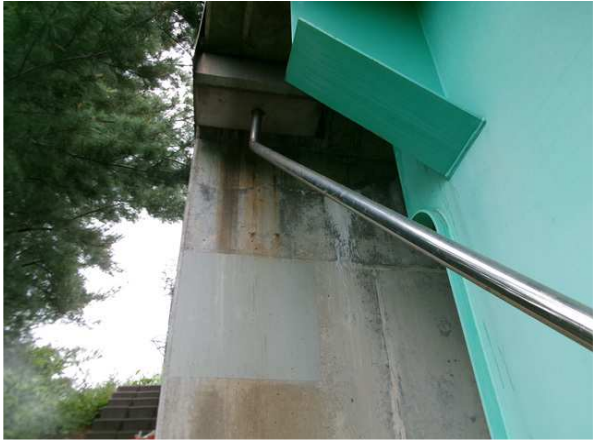
| 손상현황 | • A2 백태(0.2×1.2) | 손상현황 | • A2 균열 보수 |
| 원 인 | • 시공초기 균열부 습기흡착 등 | 원 인 | • - |

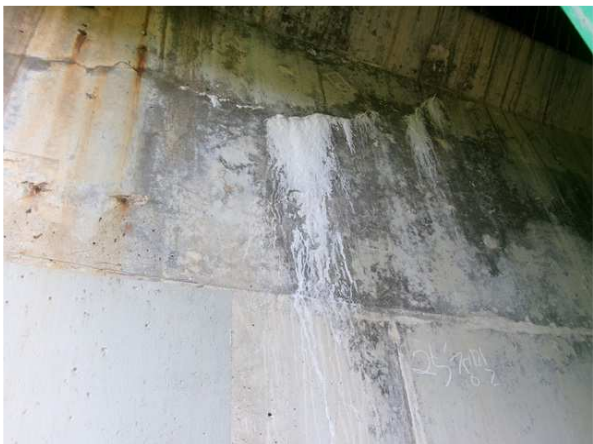
| 손상현황 | • A2 백태(0.2×1.2) | 손상현황 | • A2 표면오염(0.5×2.5) |
| 원 인 | • 시공초기 균열부 습기흡착 등 | 원 인 | • 신축이음 하부 우수유입 등 |

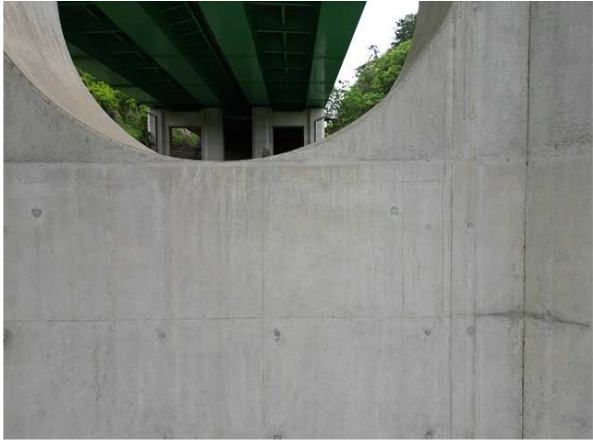
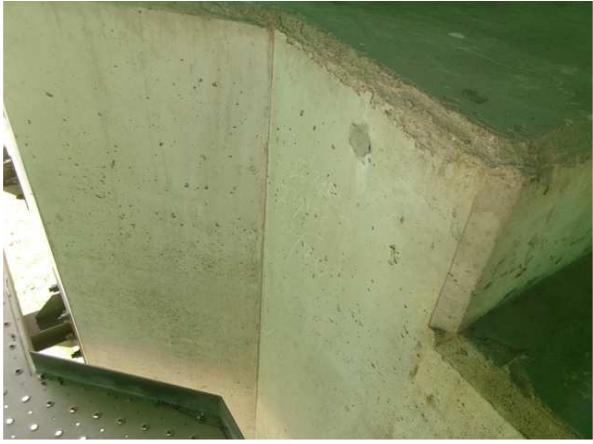
| 손상현황 | • P2 균열(0.3mm미만) | 손상현황 | • P2 균열(0.3mm미만) |
| 원 인 | • 건조수축, 거푸집 조기탈거 등 | 원 인 | • 건조수축, 거푸집 조기탈거 등 |

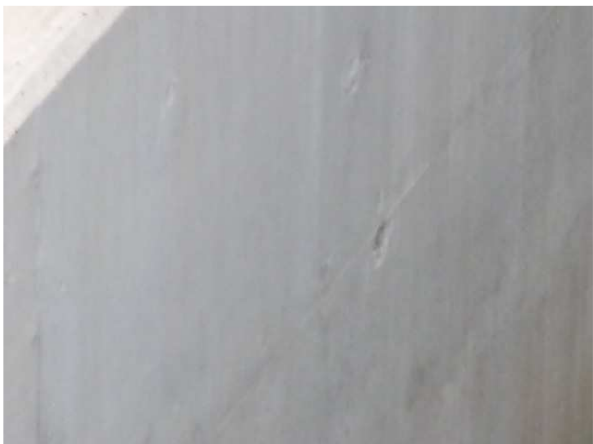
| 손상현황 | • P3 파손(0.2×0.2) | 손상현황 | • P3 균열(0.3mm미만) |
| 원 인 | • 외부충격 | 원 인 | • 건조수축, 거푸집 조기탈거 등 |

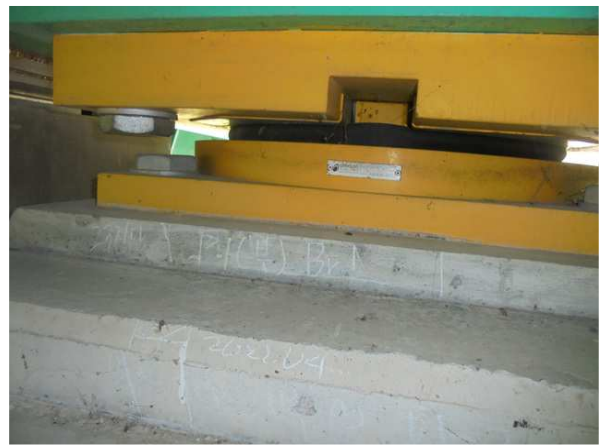
| 손상현황 | • P1-SH1 물탈 균열(0.3mm미만) |
| 원 인 | • 건조수축, 거푸집 조기탈거 등 |

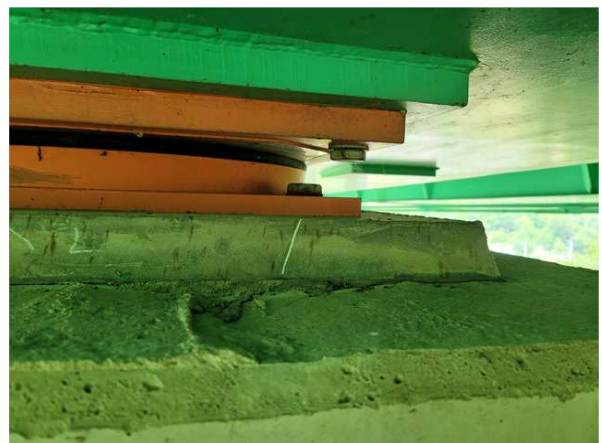
| 손상현황 | • P1-SH2 물탈 균열(0.3mm미만) |
| 원 인 | • 건조수축, 거푸집 조기탈거 등 |

| 조치방안 | • 표면처리 |

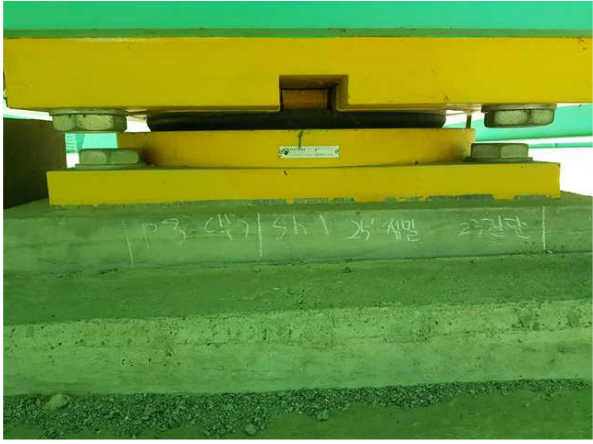
| 손상현황 | • P2-SH1 몰탈 파손 보수 | 손상현황 | • P3-SH1 몰탈 균열(0.3mm미만) |
| 원 인 | • - | 원 인 | • 건조수축, 거푸집 조기탈거 등 |

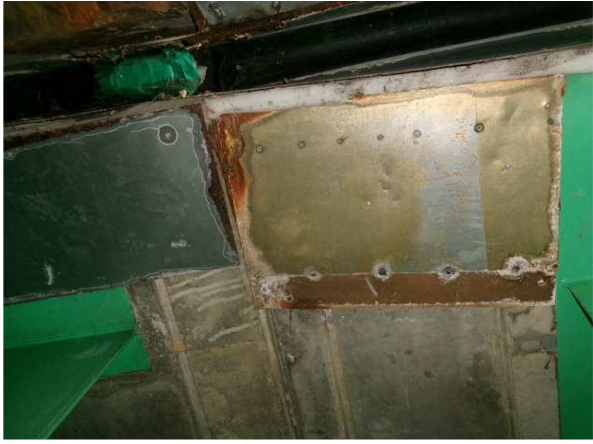
| 손상현황 | • A1 하부 철판부식 | 손상현황 | • A1 후타재 균열 |
| 원 인 | • 하부 우수유입 | 원 인 | • 건조수축, 거푸집 조기탈거 등 |

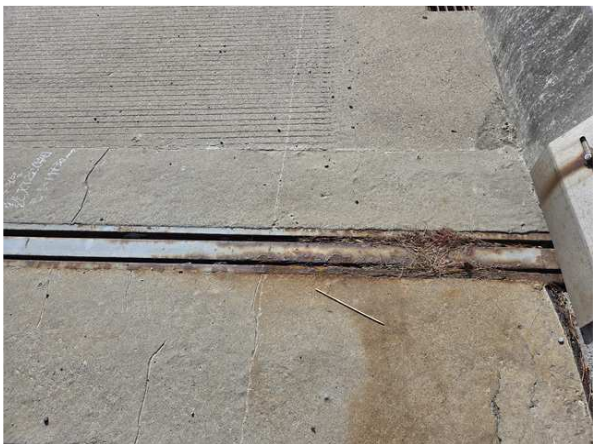
| 손상현황 | • A2 본체 토사퇴적 | 손상현황 | • A2 치수판 볼트탈력 |
| 원 인 | • 공용기간 증가 등 | 원 인 | • 공용기간 증가 등 |

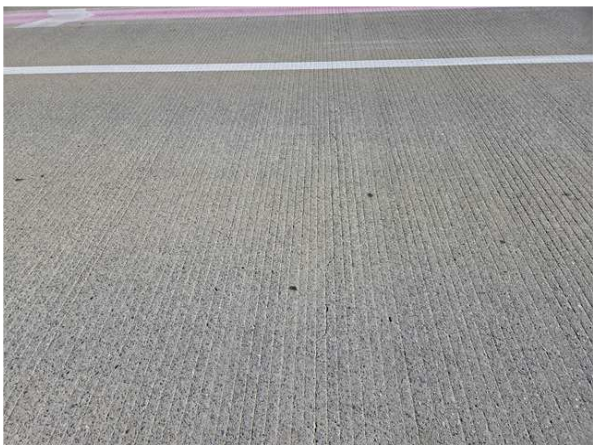
| 손상현황 | • S1 포장 균열(L=2.0m) | 손상현황 | • S1 포장 파손(0.1×0.1) |
| 원 인 | • 공용기간 증가, 반복윤하중 등 | 원 인 | • 공용기간 증가, 반복윤하중 등 |

| 조치방안 | • 주의관찰 | 조치방안 | • 주의관찰 |

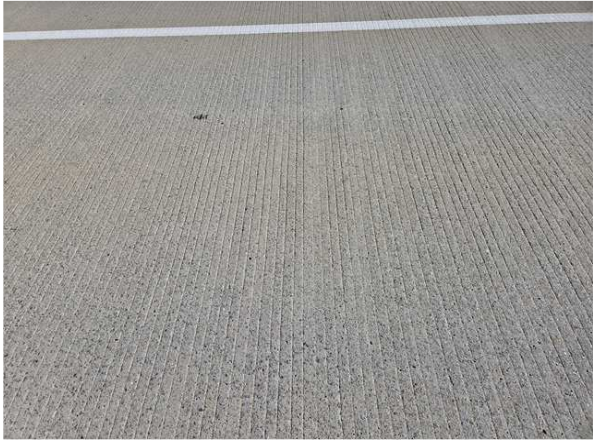
| 손상현황 | • S2 포장 균열(L=2.0m) | 손상현황 | • S2 포장 균열(L=3.0m) |
| 원 인 | • 공용기간 증가, 반복윤하중 등 | 원 인 | • 공용기간 증가, 반복윤하중 등 |

| 조치방안 | • 주의관찰 | 조치방안 | • 주의관찰 |

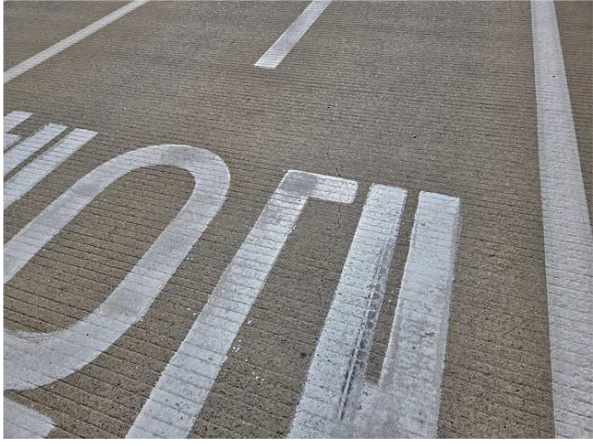
| 손상현황 | • S3 포장 균열(L=2.5m) | 손상현황 | • S3 포장 균열(L=3.0m) |
| 원 인 | • 공용기간 증가, 반복윤하중 등 | 원 인 | • 공용기간 증가, 반복윤하중 등 |

| 조치방안 | • 주의관찰 | 조치방안 | • 주의관찰 |

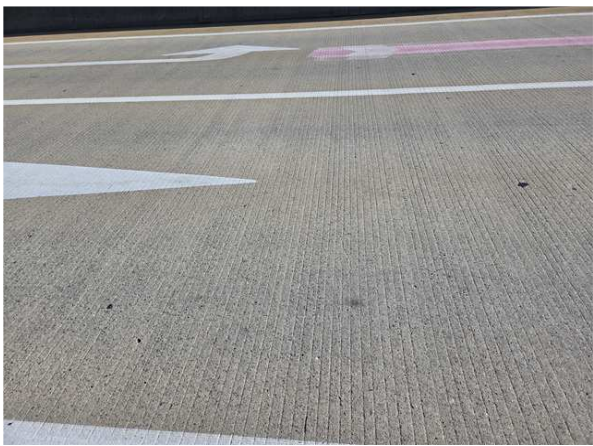
| 손상현황 | • S3 포장 균열(L=2.5m) | 손상현황 | • S3 포장 균열(L=3.0m) |
| 원 인 | • 공용기간 증가, 반복윤하중 등 | 원 인 | • 공용기간 증가, 반복윤하중 등 |

| 조치방안 | • 주의관찰 | 조치방안 | • 주의관찰 |

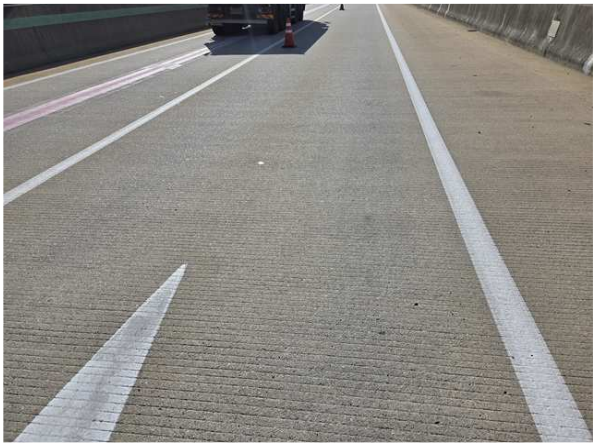
| 손상현황 | • S3 포장 균열(L=3.0m) | 손상현황 | • S4 포장 균열(L=3.0m) |
| 원 인 | • 공용기간 증가, 반복윤하중 등 | 원 인 | • 공용기간 증가, 반복윤하중 등 |

| 조치방안 | • 주의관찰 | 조치방안 | • 주의관찰 |

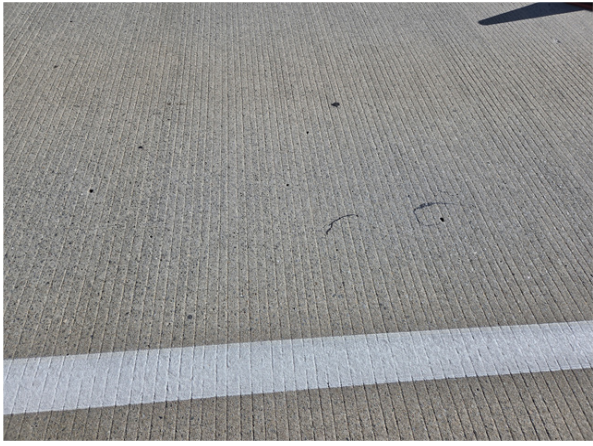
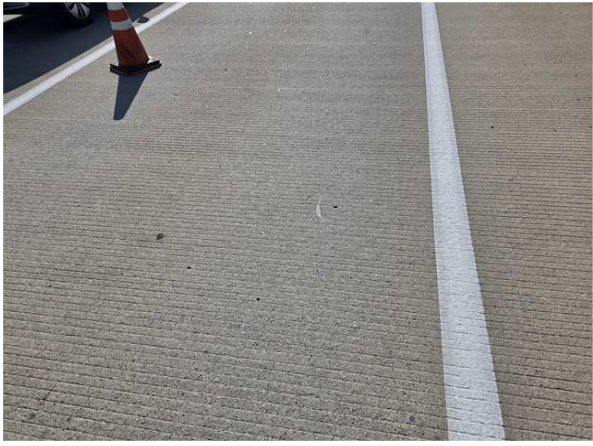
| 손상현황 | • S4 포장 균열(L=40.0m) | 손상현황 | • S4 포장 균열(L=40.0m) |
| 원 인 | • 공용기간 증가, 반복윤하중 등 | 원 인 | • 공용기간 증가, 반복윤하중 등 |

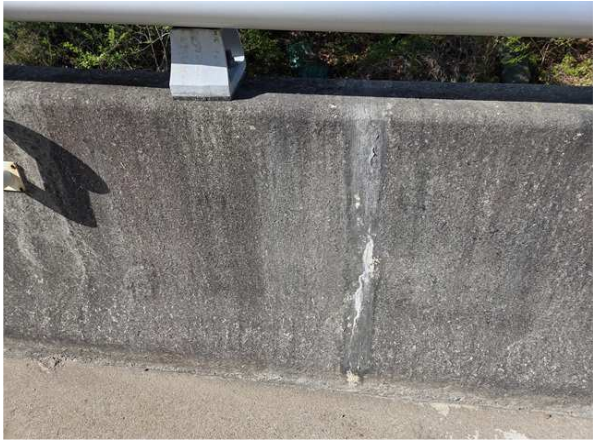
| 손상현황 | • S1 균열(0.3mm미만) | 손상현황 | • S1 균열부백태 |
| 원 인 | • 거푸집 조기탈거, 건조수축 등 | 원 인 | • 건조수축, 우수유입 등 |

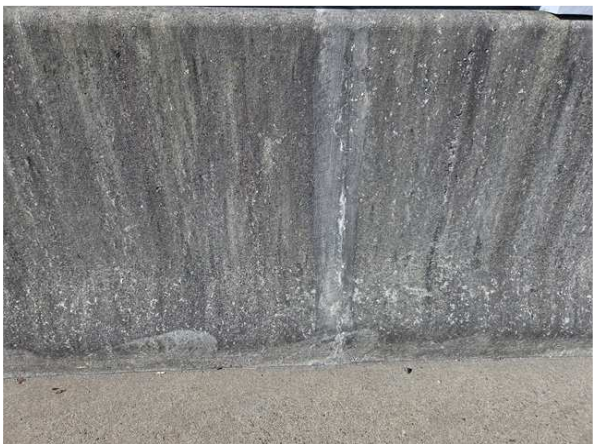
| 손상현황 | • 균열 보수 | 손상현황 | • S2 균열부백태 |
| 원 인 | • - | 원 인 | • 건조수축, 우수유입 등 |

| 조치방안 | • - | 조치방안 | • 표면처리 |

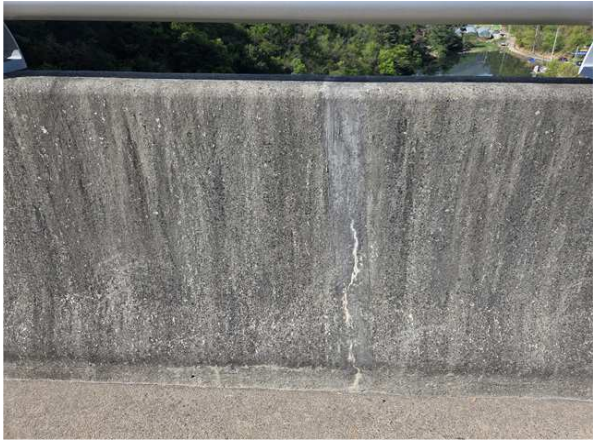
| 손상현황 | • S2 재균열(0.3mm미만) | 손상현황 | • S2 중분대 백태 및 들뜸 |
| 원 인 | • 거푸집 조기탈거, 건조수축 등 | 원 인 | • 건조수축, 우수유입, 외부충격 등 |

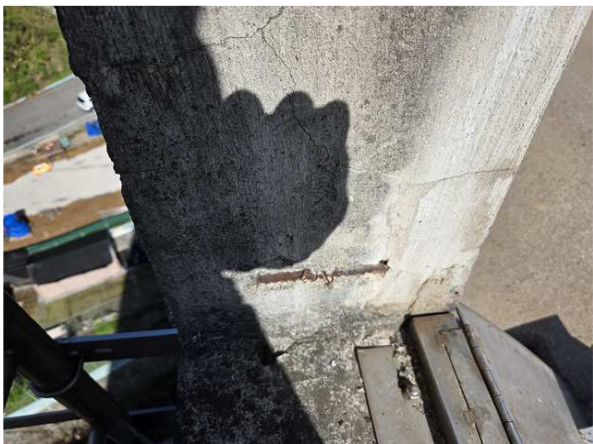
| 손상현황 | • S3 철근노출 | 손상현황 | • S4 재균열(0.3mm미만) |
| 원 인 | • 피복부족, 시공미흡 등 | 원 인 | • 거푸집 조기탈거, 건조수축 등 |
