## 33. 울산JCT3교

### 33.1 시설물의 개요

본 시설물은 울산광역시 울주군 범서읍 천상리에 위치한 교량으로 총 연장 220.0m, 폭 9.0m로 시공되어 있다.

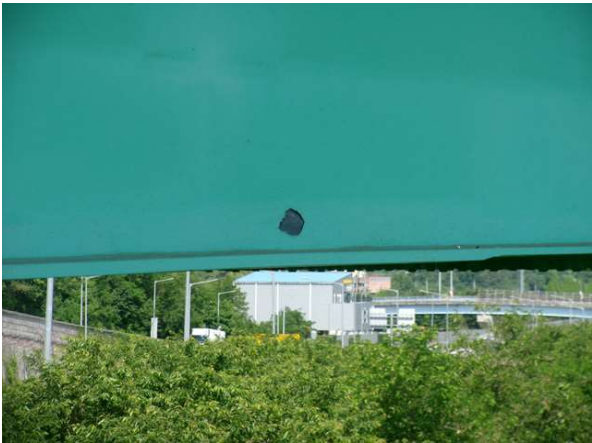
| 손상현황 | • 거더외부 S3-G1 도장박리(0.2×0.2) | 손상현황 | • 거더외부 S5-G1 부식(0.1×0.1) |
| 원 인 | • 장기공용, 외부환경 등 | 원 인 | • 장기공용, 우수유입 등 |

| 조치방안 | • 재도장 | 조치방안 | • 재도장 |

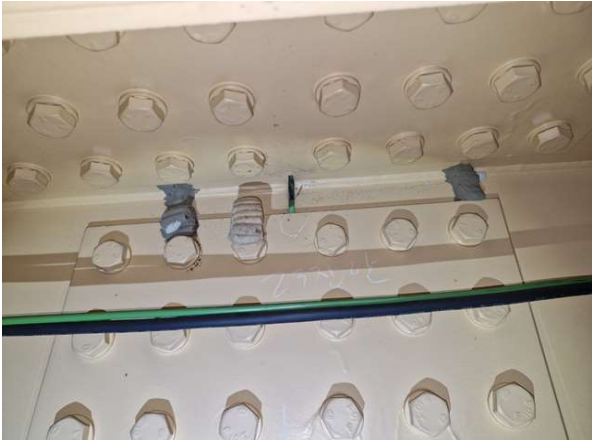
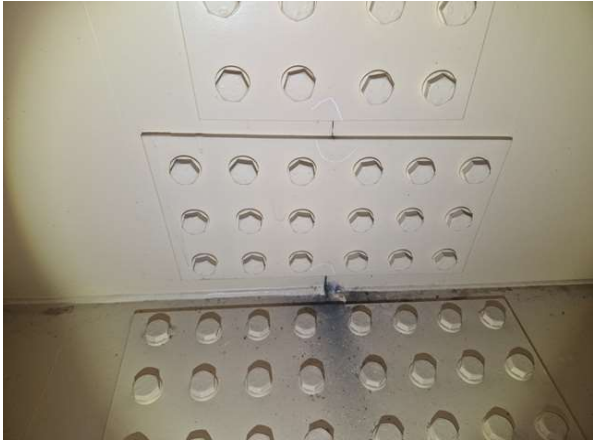
| 손상현황 | • 거더내부 S5-G1 실링미처리 | 손상현황 | • 거더내부 S5-G1 실링미처리 |
| 원 인 | • 시공미흡 등 | 원 인 | • 시공미흡 등 |

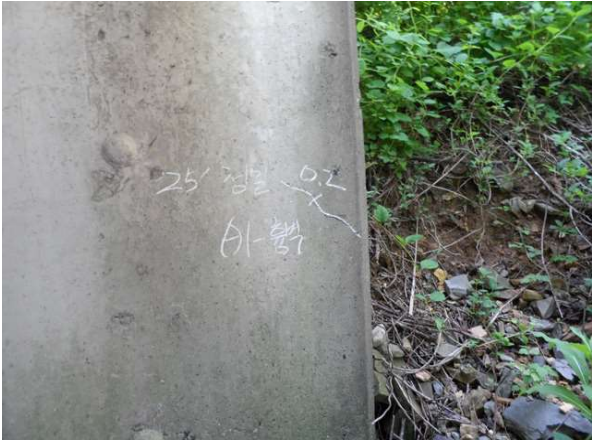
| 손상현황 | • A1 균열(0.3mm미만) | 손상현황 | • A1 토사퇴적(1.5×1.5) |
| 원 인 | • 건조수축, 거푸집 조기탈거 등 | 원 인 | • 외부토사유입 등 |

| 조치방안 | • 표면처리 | 조치방안 | • 정비 |

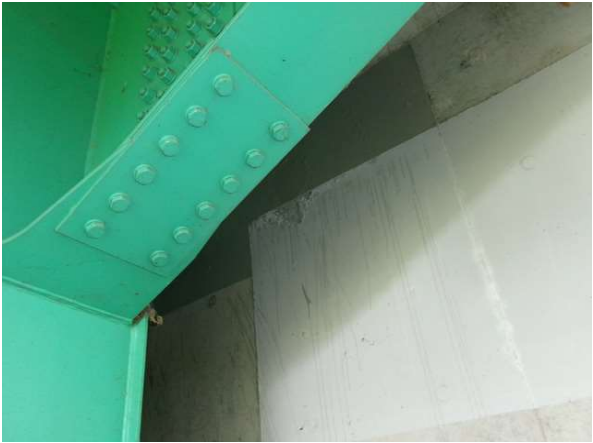
| 손상현황 | • A2 보수부 박리(0.4×0.2) | 손상현황 | • A2 표면오염(5.0×2.0) |
| 원 인 | • 보수미흡, 동결융해 반복 등 | 원 인 | • 신축이음 하부 우수유입 등 |

| 조치방안 | • 단면보수 | 조치방안 | • 주의관찰 |

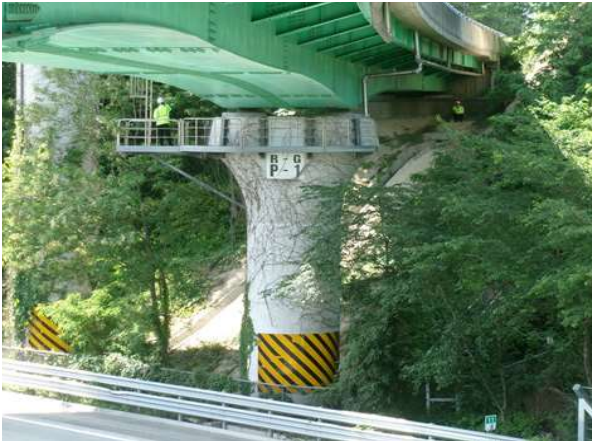
| 손상현황 | • P1 식생 | 손상현황 | • P2 긫힘(0.2×0.2) |
| 원 인 | • 장기공용, 주변환경 등 | 원 인 | • 외부충격 등 |

| 조치방안 | • 정비 | 조치방안 | • 단면보수 |

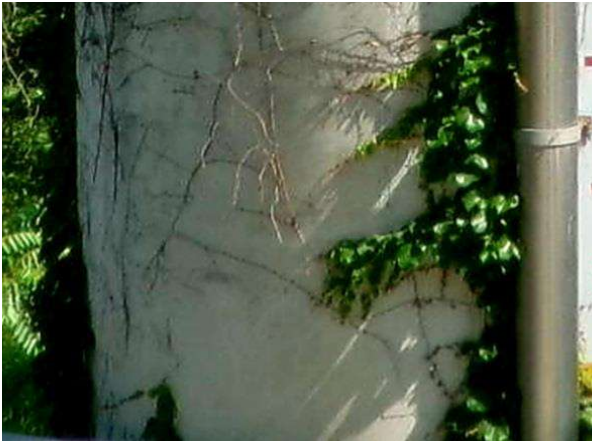
| 손상현황 | • P2 망상균열(2.0×1.0) | 손상현황 | • P3 식생 |
| 원 인 | • 건조수축, 거푸집 조기탈거 등 | 원 인 | • 장기공용, 주변환경 등 |

| 조치방안 | • 표면처리 | 조치방안 | • 정비 |

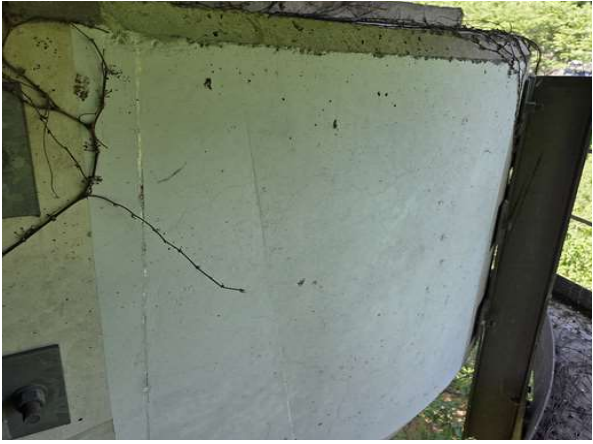
| 손상현황 | • P4 보수부 망상균열(1.0×1.0) | 손상현황 | • P4 식생 |
| 원 인 | • 건조수축, 거푸집 조기탈거 등 | 원 인 | • 장기공용, 주변환경 등 |

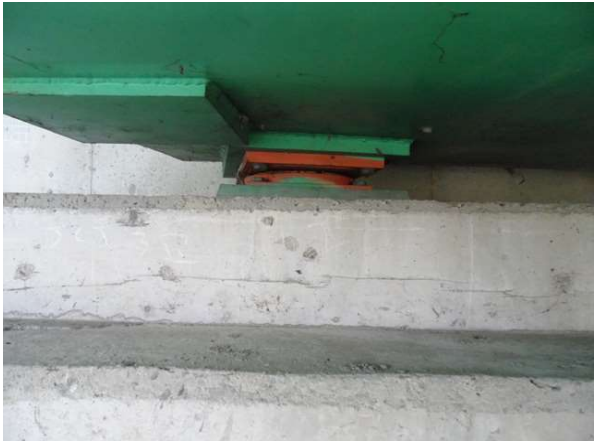
| 손상현황 | • A1-SH2 받침콘크리트 균열(0.3mm미만) | 손상현황 | • P3-SH1 무수축물탈 균열(0.3mm미만) |
| 원 인 | • 건조수축, 거푸집 조기탈거등 | 원 인 | • 건조수축, 거푸집 조기탈거 등 |

| 조치방안 | • 표면처리 | 조치방안 | • 표면처리 |

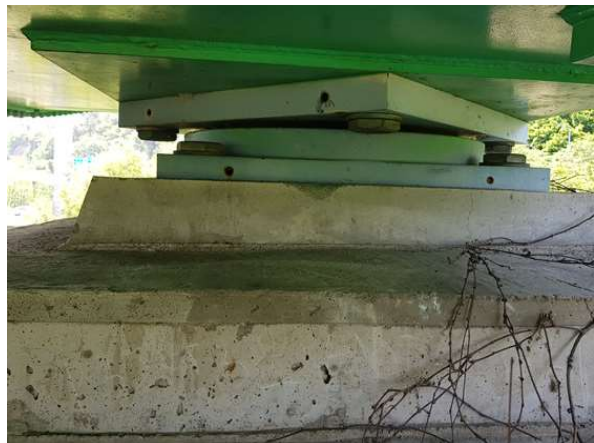
| 손상현황 | • P3-SH1 무수축물탈 파손(0.1×0.1) | 손상현황 | • P3-SH1 받침콘크리트 균열(0.3mm미만) |
| 원 인 | • 외부충격, 다짐미흡 등 | 원 인 | • 건조수축, 거푸집 조기탈거 등 |

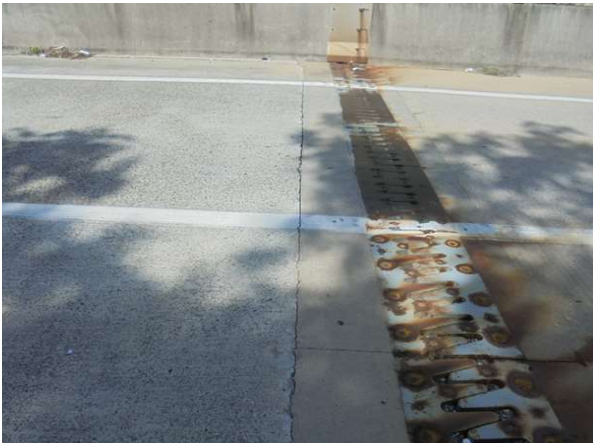
| 손상현황 | • A1 후타재 접속부 이격(L=8.10m) | 손상현황 | • A1 본체 부식 |
| 원 인 | • 다짐불량, 시공미흡 등 | 원 인 | • 장기공용 등 |

| 조치방안 | • 주의관찰 | 조치방안 | • 주의관찰 |

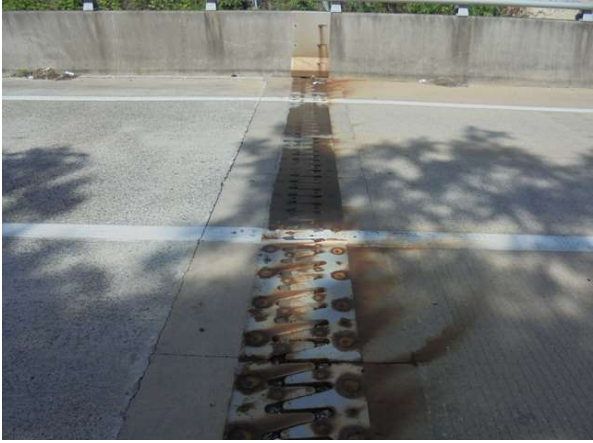
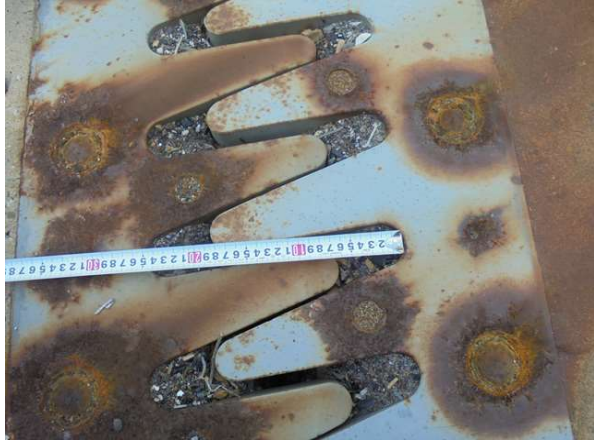
| 손상현황 | • A1 유간부족(수축) | 손상현황 | • A1 유간부족(수축) |
| 원 인 | • 시공오류 등 | 원 인 | • 시공오류 등 |

| 조치방안 | • 신축이음 교체 | 조치방안 | • 신축이음 교체 |

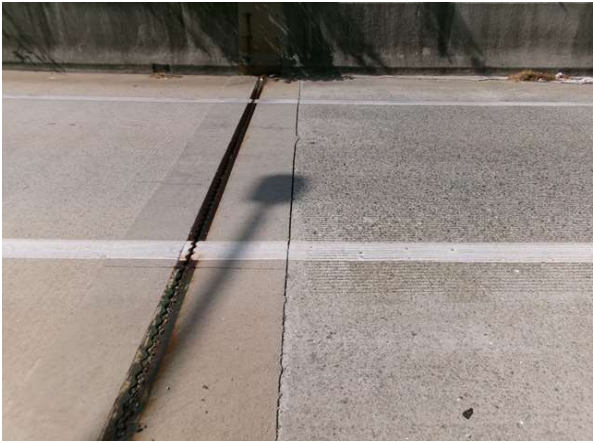
| 손상현황 | • A2 후타재 접속부 이격(L=8.10m) | 손상현황 | • A2 토사퇴적 |
| 원 인 | • 다짐불량, 시공미흡 등 | 원 인 | • 장기공용, 외부 이물질 유입 등 |

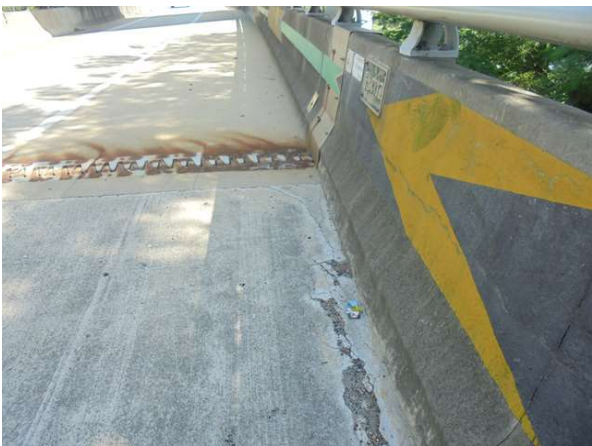
| 손상현황 | • A1 포장 파손(0.3×1.0) | 손상현황 | • A2 포장 파손(0.3×1.0) |
| 원 인 | • 공용기간 증가, 반복운하중 등 | 원 인 | • 외부충격, 반복운하중 등 |

| 조치방안 | • 단면보수 | 조치방안 | • 단면보수 |

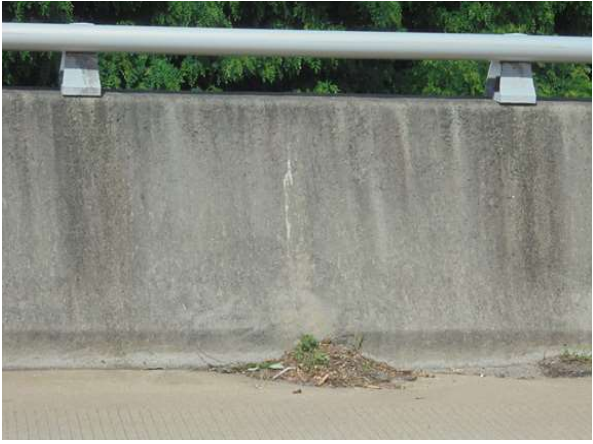
| 손상현황 | • S1 배수구 막힘(1EA) | 손상현황 | • S2 배수구 막힘(1EA) |
| 원 인 | • 공용기간 증가, 외부 이물질 퇴적 등 | 원 인 | • 공용기간 증가, 외부 이물질 퇴적 등 |

| 조치방안 | • 정비 | 조치방안 | • 정비 |

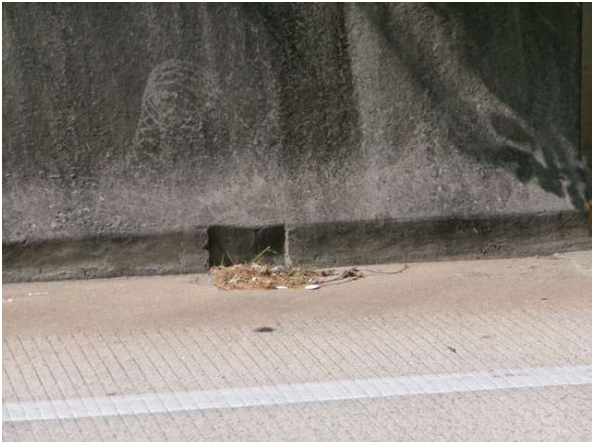
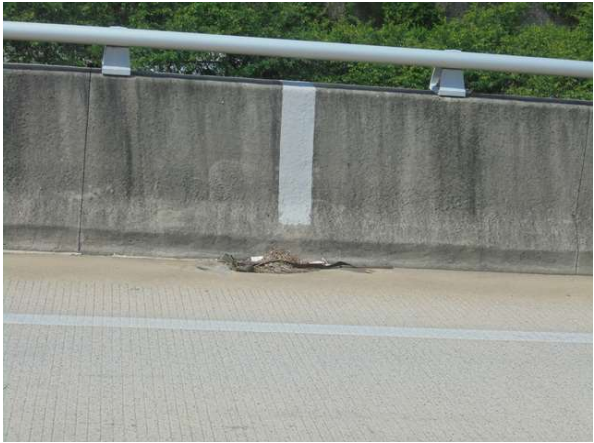
| 손상현황 | • S5 배수구 막힘(1EA) | 손상현황 | • S5 배수구 막힘(1EA) |
| 원 인 | • 공용기간 증가, 외부 이물질 퇴적 등 | 원 인 | • 공용기간 증가, 외부 이물질 퇴적 등 |

| 조치방안 | • 정비 | 조치방안 | • 정비 |

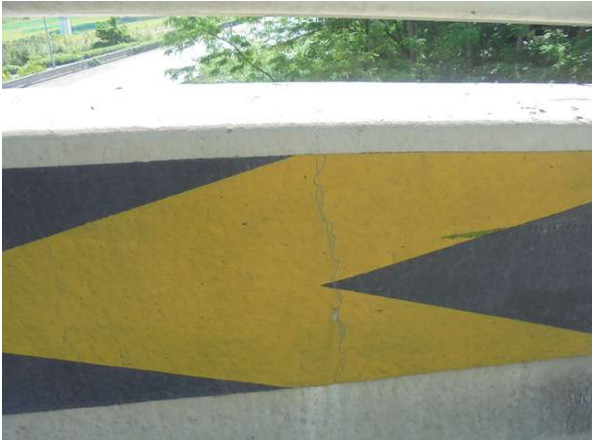
| 손상현황 | • S1 균열(0.3mm미만) | 손상현황 | • S2 균열(0.3mm미만) |
| 원 인 | • 거푸집 조기탈거, 건조수축 등 | 원 인 | • 거푸집 조기탈거, 건조수축 등 |

| 조치방안 | • 표면처리 | 조치방안 | • 표면처리 |

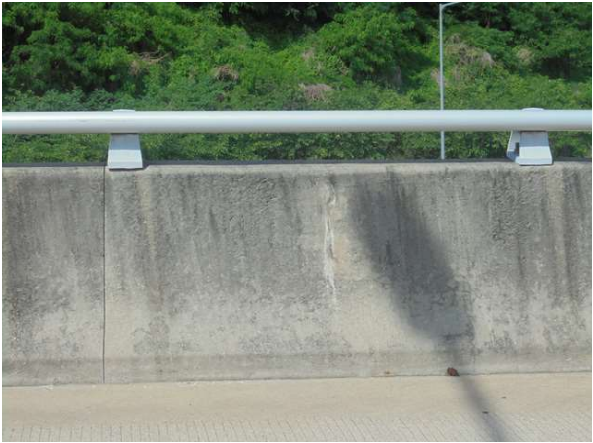
| 손상현황 | • S3 균열(0.3mm미만) | 손상현황 | • S4 균열(0.3mm미만) |
| 원 인 | • 거푸집 조기탈거, 건조수축 등 | 원 인 | • 거푸집 조기탈거, 건조수축 등 |

| 조치방안 | • 표면처리 | 조치방안 | • 표면처리 |

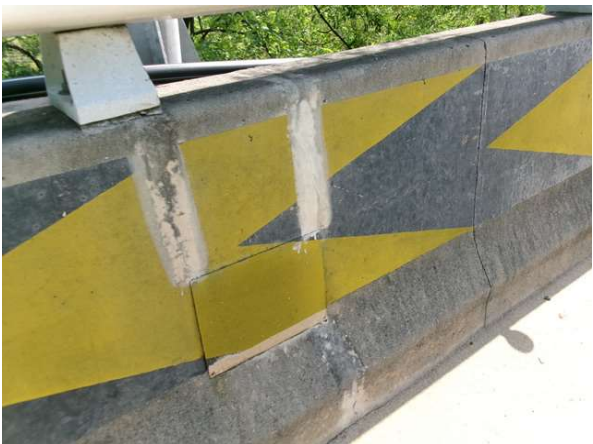
| 손상현황 | • S5 균열(0.3mm미만) | 손상현황 | • 방호벽 파손(0.3×1.0) |
| 원 인 | • 거푸집 조기탈거, 건조수축 등 | 원 인 | • 외부충격, 시공미흡 등 |
