## 35. 원리2교(부산)

### 35.1 시설물의 개요

본 시설물은 부산광역시 기장군 일광면 원리 산 73-1에 위치한 교량으로 총 연장 280.0m, 폭 15.75m로 시공되어 있다.

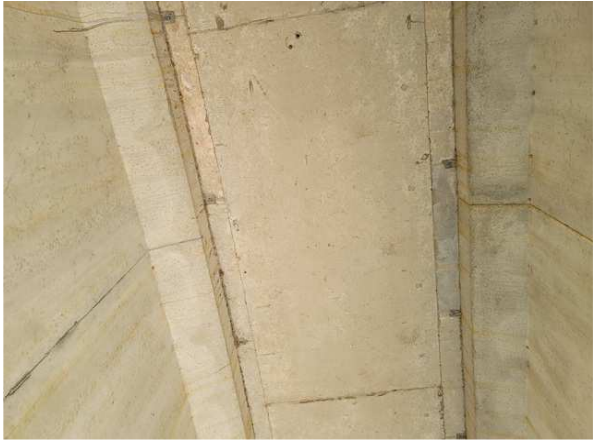
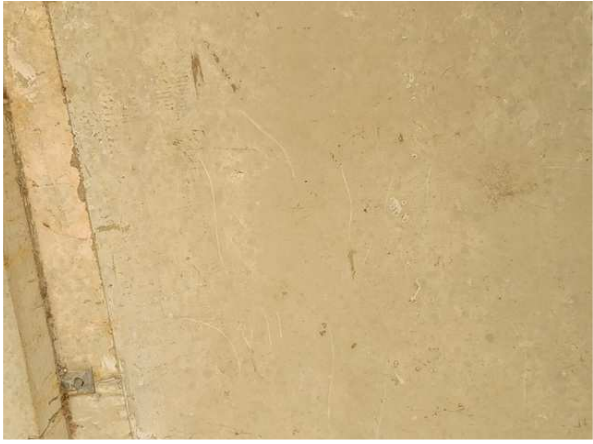
| 손상현황 | • S2 망상균열(1.0m×0.5m) | 손상현황 | • S2 망상균열(1.0m×0.5m) |
| 원 인 | • 건조수축, 거푸집 조기탈거 등 | 원 인 | • 건조수축, 거푸집 조기탈거 등 |

- 바닥판하면에서 조사된 망상균열의 경우 건조수축 및 거푸집 조기탈거, 온도변화 등 복합적인 원인에 의한 손상으로 판단되며, 구조적인 영향을 미치는 손상은 아니나 부재의 내구성 확보 차원의 표면처리 등의 적절한 보수를 실시하는 것이 바람직할 것으로 사료된다.
- 조사된 파손의 경우 바닥판하면 S3에 발생하였으며, 공용중 외부 충격에 의한 손상으로 구조적인 영향을 미치는 손상은 아니나 부재의 내구성을 확보하고 손상의 진전을 방지하는 차원의 단면보수 등 적절한 보수가 필요할 것으로 사료된다.

| 조치방안 | • 표면처리 | 조치방안 | • 표면처리 |

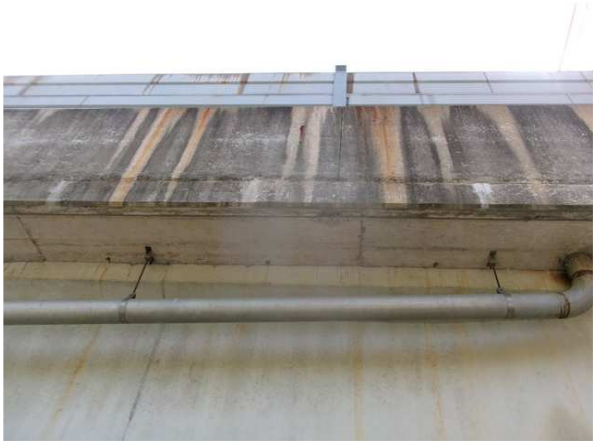
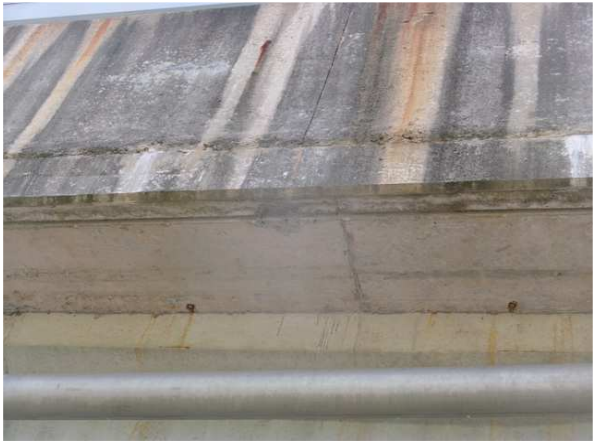
| 손상현황 | • S3 파손(0.3m×0.3m) | 손상현황 | • S3 파손(0.3m×0.3m) |
| 원 인 | • 외부 충격 등 | 원 인 | • 외부 충격 등 |

| 조치방안 | • 단면보수 | 조치방안 | • 단면보수 |

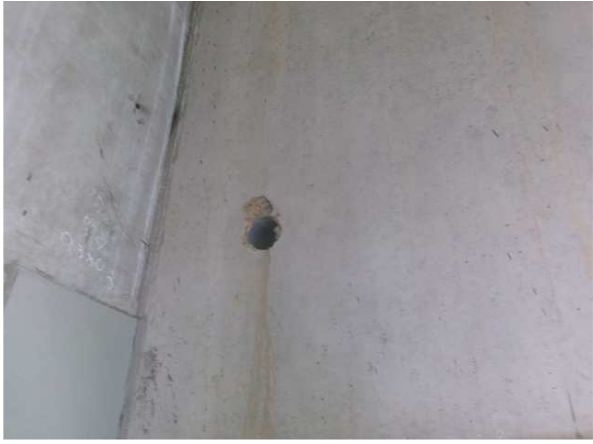
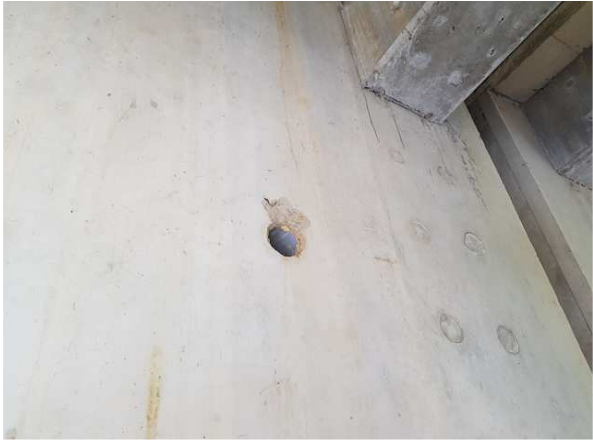
| 손상현황 | • S3-G6 인양홀 주변 콘크리트 파손 | 손상현황 | • S5-G2 인양홀 주변 콘크리트 파손 |
| 원 인 | • 시공미흡 등 | 원 인 | • 시공미흡 등 |

- 거더에서 조사된 인양홀 주변 콘크리트 파손, 파손의 경우, 시공시 부주의, 시공초기 다짐불량, 거푸집 조기 탈거 등 복합적인 원인에 의한 손상으로 판단되며, 손상의 진전방지 및 내구성 확보차원의 단면보수 등의 적절한 보수가 필요할 것으로 사료된다.

| 조치방안 | • 단면보수 | 조치방안 | • 단면보수 |

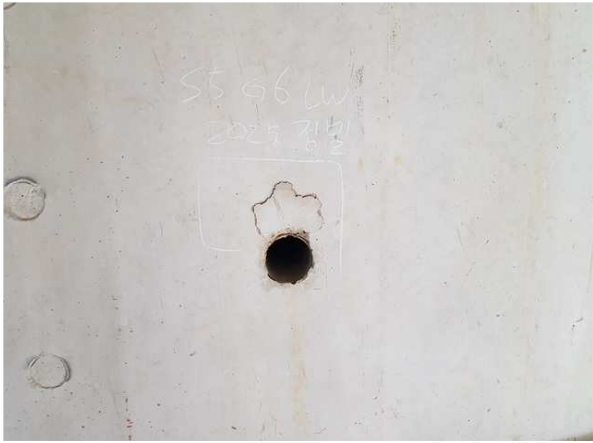
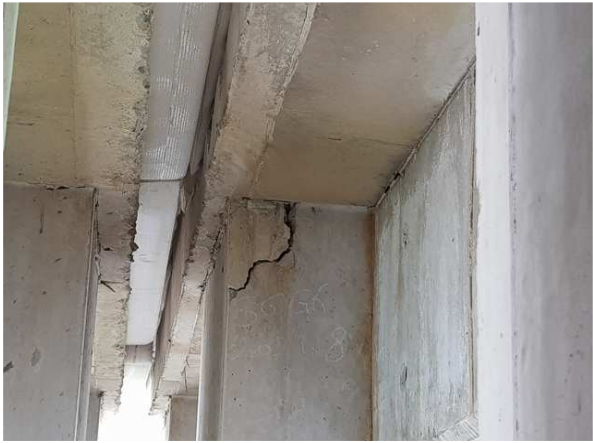
| 손상현황 | • S5-G6 인양홀 주변 콘크리트 파손 | 손상현황 | • 거더 S6-G6 콘크리트 파손 |
| 원 인 | • 시공미흡 등 | 원 인 | • 단부 응력 집중 등 |

| 조치방안 | • 단면보수 | 조치방안 | • 단면보수 |

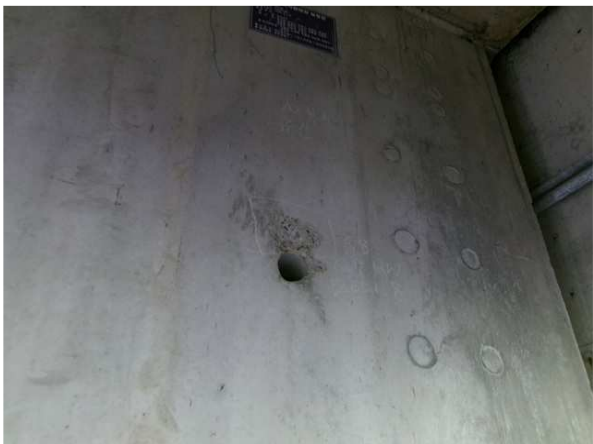
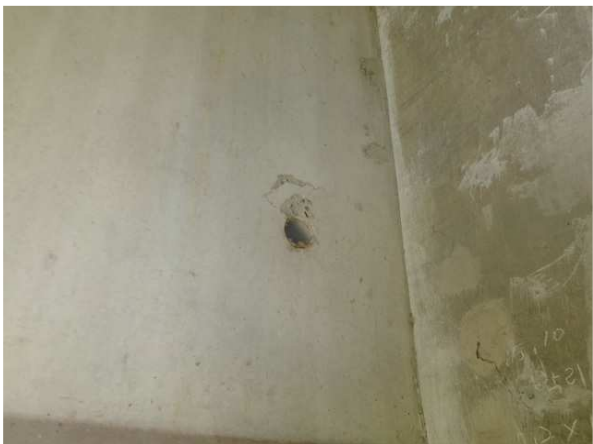
| 손상현황 | • S8-G1 인양홀 주변 콘크리트 파손 | 손상현황 | • S8-G4 인양홀 주변 콘크리트 파손 |
| 원 인 | • 시공미흡 등 | 원 인 | • 시공미흡 등 |

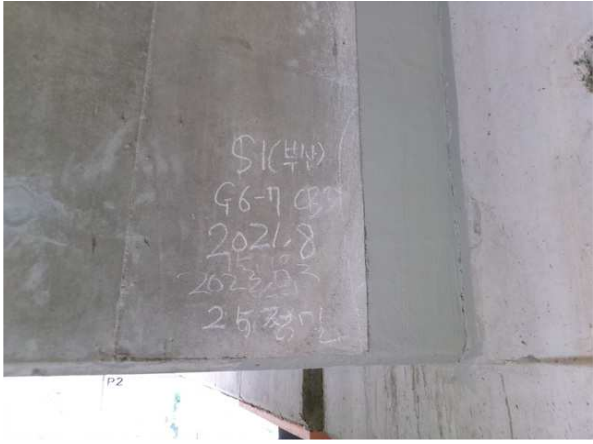
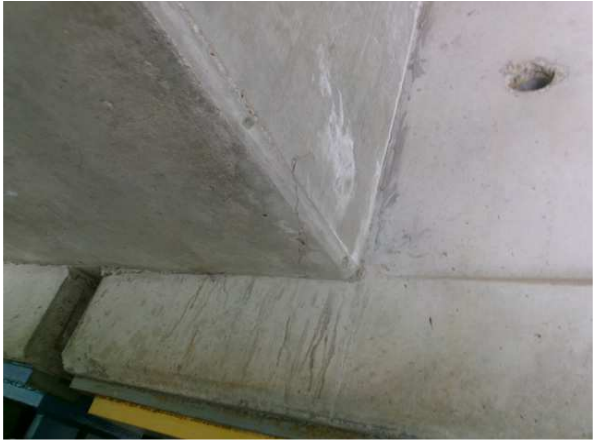
| 손상현황 | • 가로보 S1 보수부 박리 | 손상현황 | • 가로보 S2 균열(0.3mm미만) |
| 원 인 | • 보수미흡, 온도변화 및 건조수축 등 | 원 인 | • 거푸집 조기탈거, 건조수축 등 |

| 조치방안 | • 표면처리 | 조치방안 | • 표면처리 |

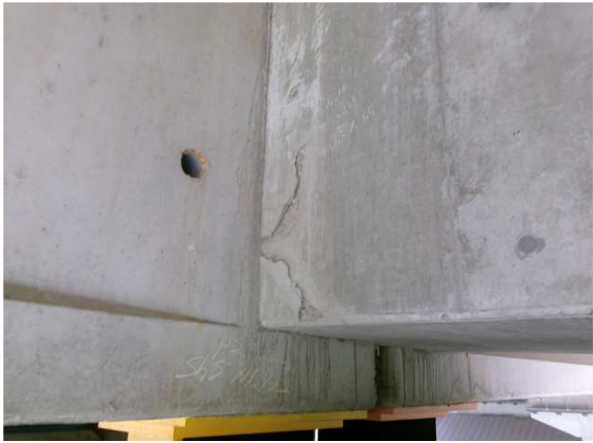
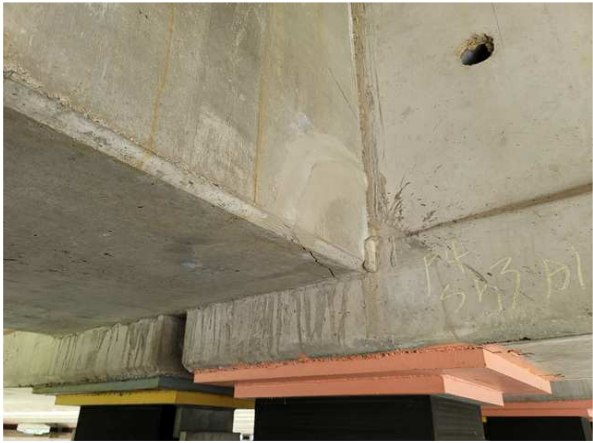
| 손상현황 | • 가로보 S3 층분리 | 손상현황 | • 가로보 S4 층분리 |
| 원 인 | • 시공초기 다짐부족, 거푸집 조기탈거 등 | 원 인 | • 시공초기 다짐부족, 거푸집 조기탈거 등 |

| 조치방안 | • 단면보수 | 조치방안 | • 단면보수 |

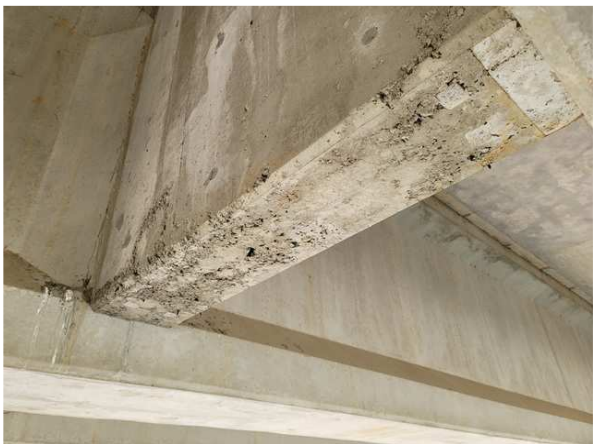
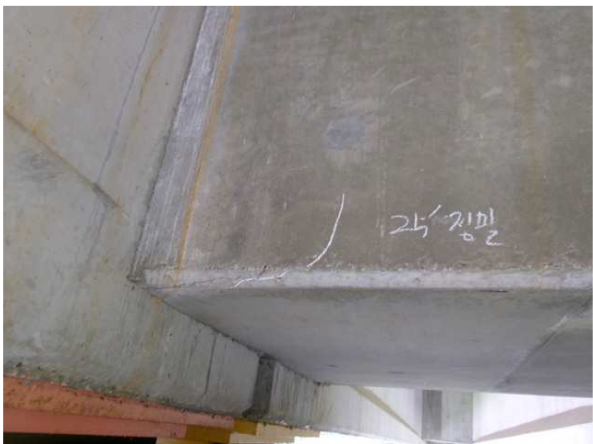
| 손상현황 | • 가로보 S5 재료분리 | 손상현황 | • 가로보 S6 층분리 |
| 원 인 | • 시공초기 다짐불량 | 원 인 | • 시공초기 다짐부족, 거푸집 조기탈거 등 |

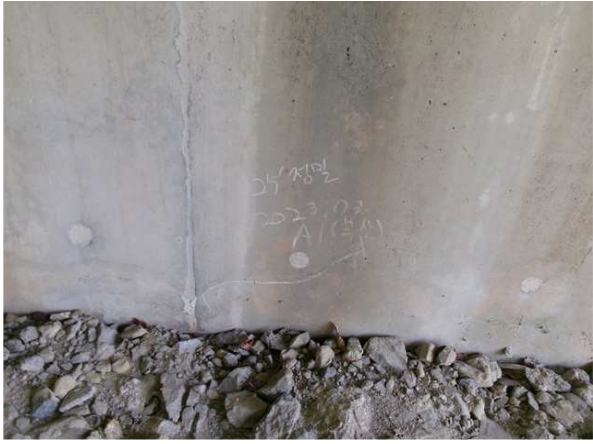
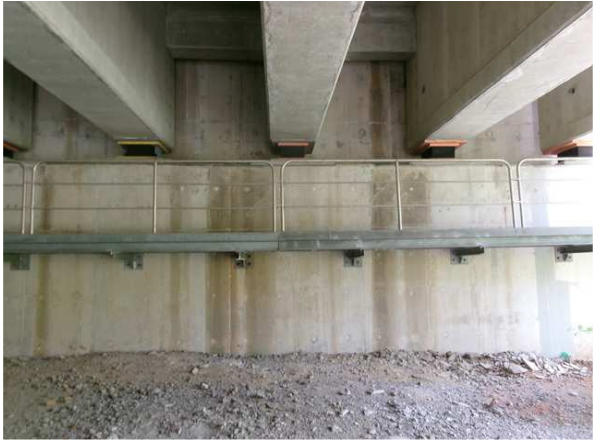
| 손상현황 | • 교대 A1 균열(0.3mm미만) | 손상현황 | • 교대 A1 표면오염 |
| 원 인 | • 건조수축, 거푸집 조기탈거 등 | 원 인 | • 신축이음 하부 우수유입 등 |

| 조치방안 | • 표면처리 | 조치방안 | • 주의관찰 |

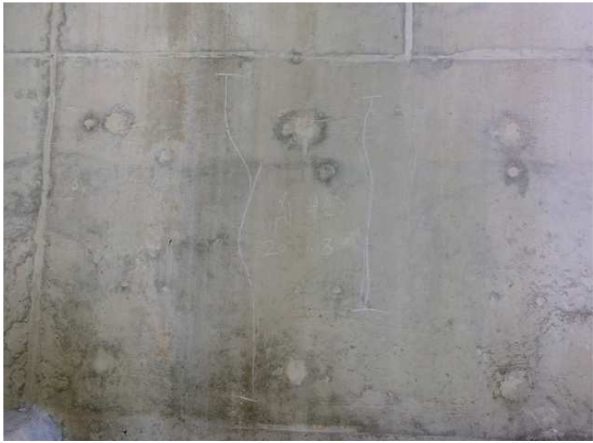
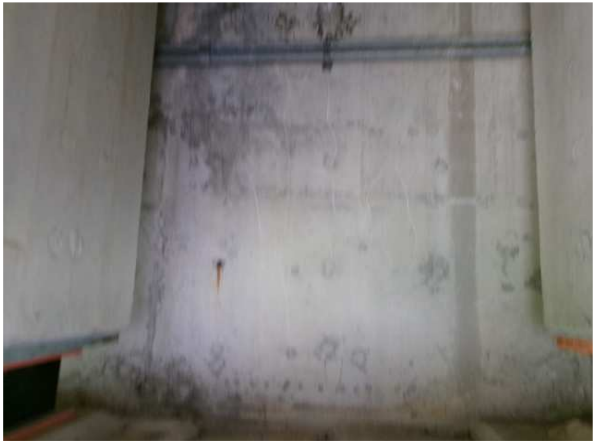
| 손상현황 | • 교대 A1 균열(0.3mm미만) | 손상현황 | • 교대 A2 망상균열 |
| 원 인 | • 건조수축, 거푸집 조기탈거 등 | 원 인 | • 건조수축, 거푸집 조기탈거 등 |

| 조치방안 | • 표면처리 | 조치방안 | • 표면처리 |

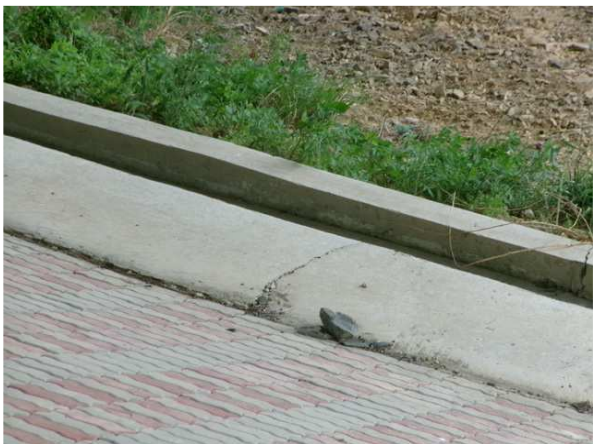
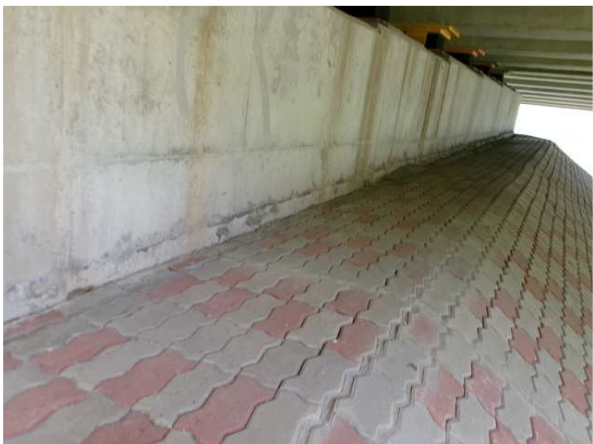
| 손상현황 | • 교대 A2 법면보호콘크리트 균열 | 손상현황 | • 교대 A2 법면보호블럭 침하 |
| 원 인 | • 신축이음 하부 우수유입 | 원 인 | • 신축이음 하부 우수유입 |

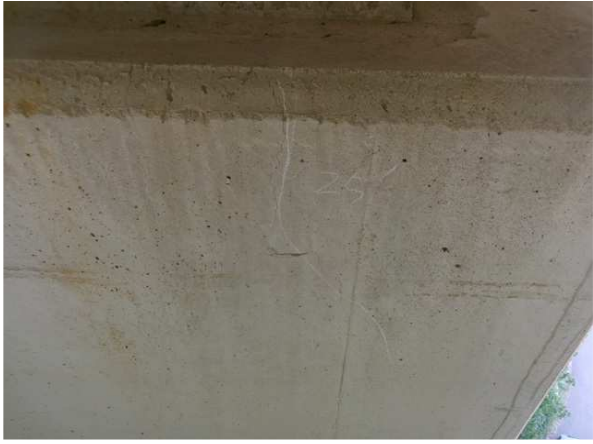
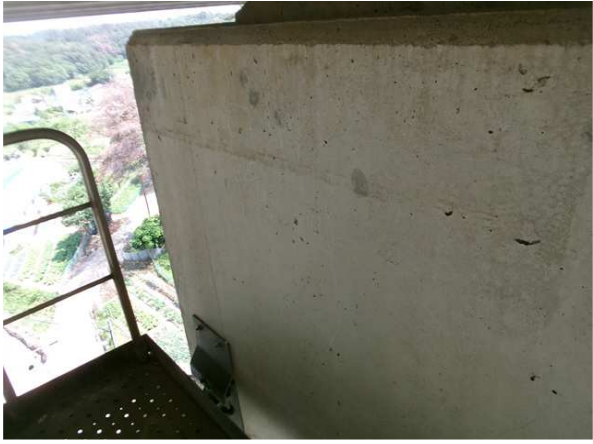
| 손상현황 | • P2 균열(0.3mm미만) | 손상현황 | • P2 망상균열 |
| 원 인 | • 건조수축, 거푸집 조기탈거 등 | 원 인 | • 건조수축, 거푸집 조기탈거 등 |

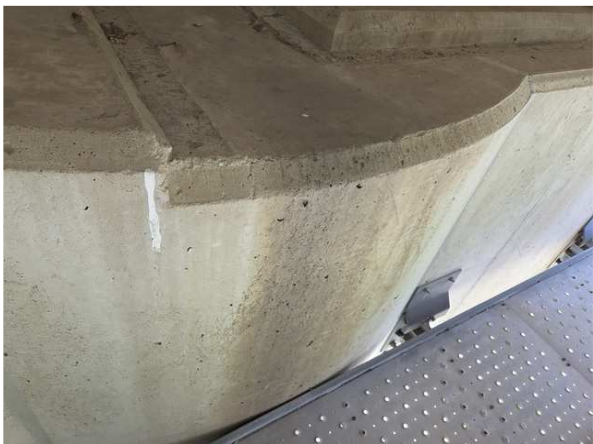
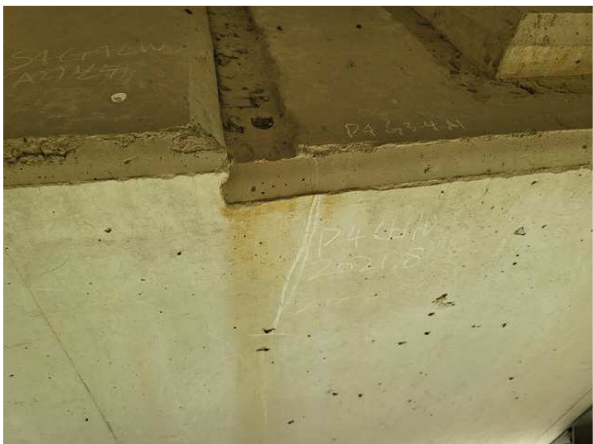
| 손상현황 | • P3 표면오염 | 손상현황 | • P2 균열(0.3mm미만) |
| 원 인 | • 신축이음 하부 우수유입 등 | 원 인 | • 건조수축, 거푸집 조기탈거 등 |

| 조치방안 | • 주의관찰 | 조치방안 | • 표면처리 |

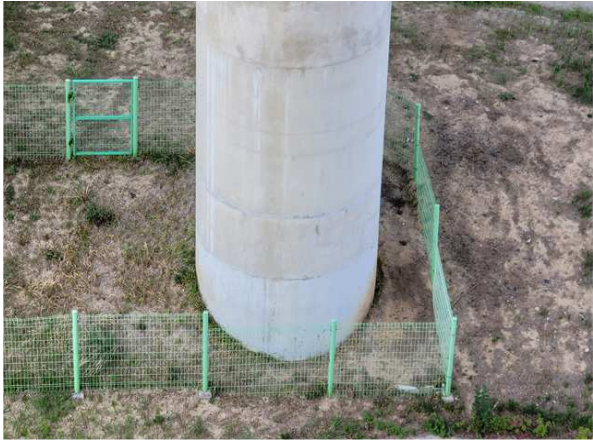
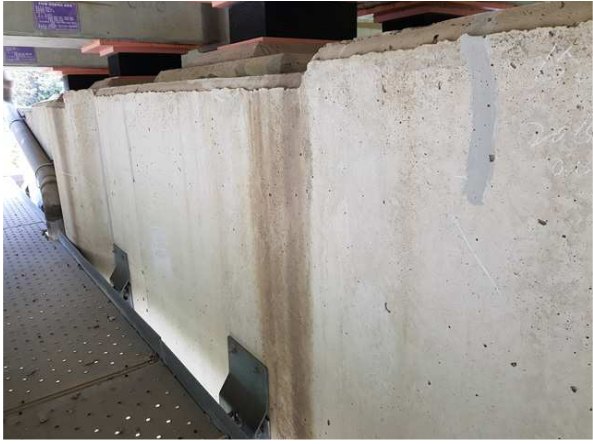
| 손상현황 | • P5 망상균열 | 손상현황 | • P5 표면오염 |
| 원 인 | • 건조수축, 거푸집 조기탈거 등 | 원 인 | • 신축이음 하부 우수유입 등 |

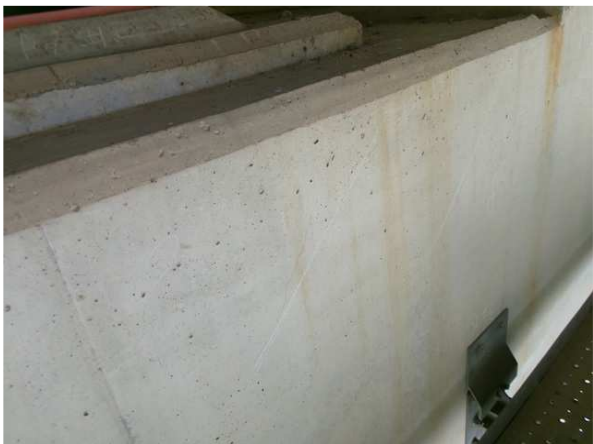
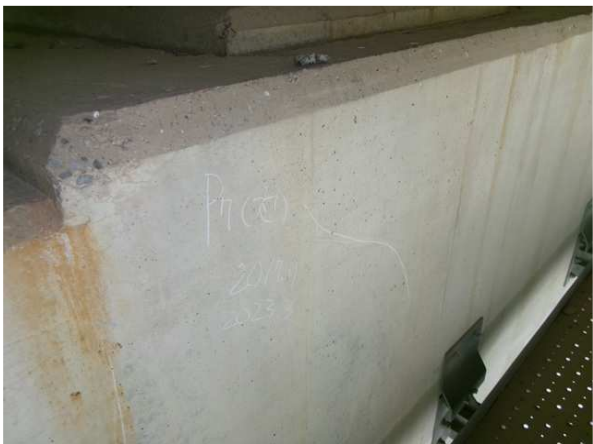
| 손상현황 | • P7 균열(0.3mm미만) | 손상현황 | • P7 균열(0.3mm미만) |
| 원 인 | • 건조수축, 거푸집 조기탈거 등 | 원 인 | • 건조수축, 거푸집 조기탈거 등 |

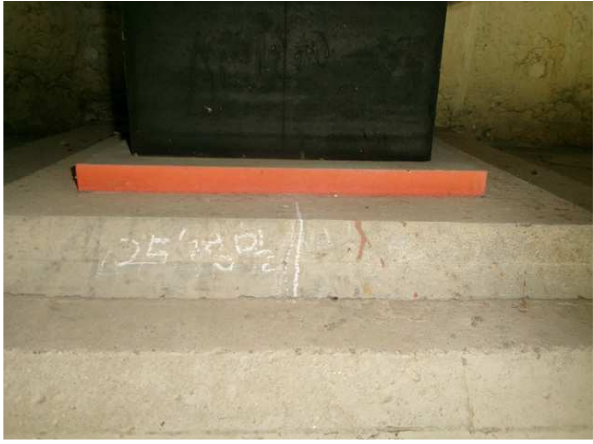
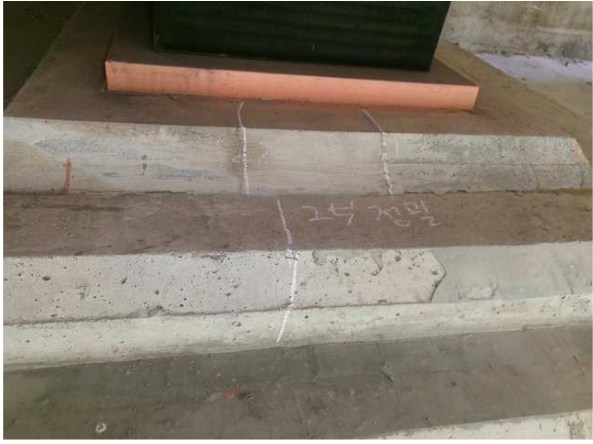
| 손상현황 | • A1-SH2 몰탈균열 (0.3mm미만) | 손상현황 | • A1-SH6 받침콘크리트균열 (0.3mm미만) |
| 원 인 | • 건조수축, 거푸집 조기탈거 등 | 원 인 | • 건조수축, 거푸집 조기탈거 등 |

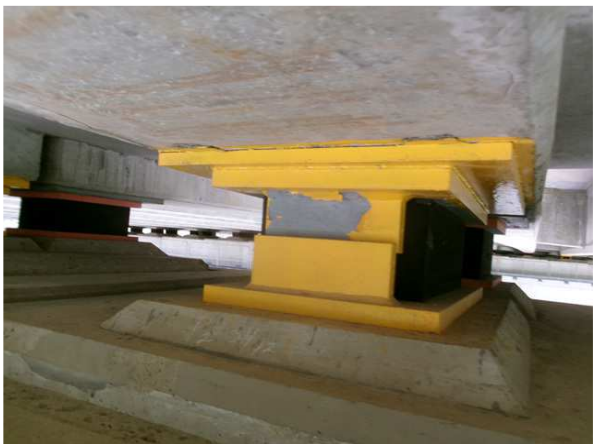
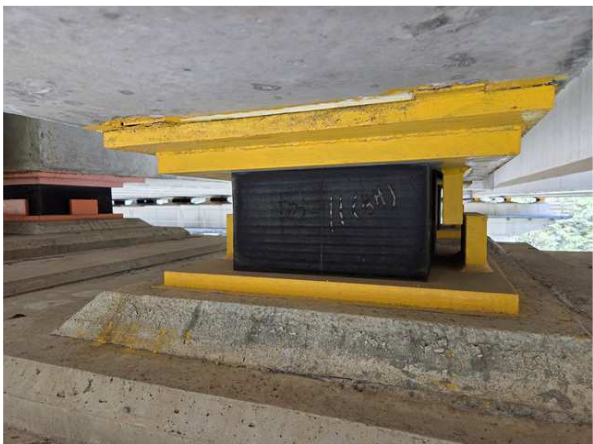
| 손상현황 | • P2-SH3 (A2) 스톱퍼 도장박리 | 손상현황 | • P3-SH6 (A2) 탄성패드 밀림 |
| 원 인 | • 우수유입, 외기노출, 공용기간 경과 등 | 원 인 | • 마찰력부족 및 감소, 시공오차 |

| 조치방안 | • 재도장 | 조치방안 | • 재설치 |

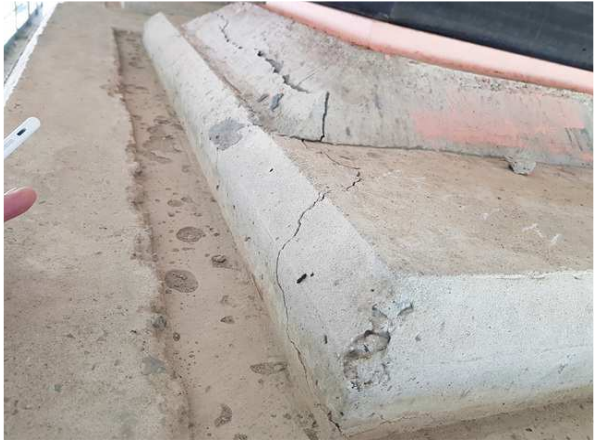
| 손상현황 | • P4-SH3(A2) 스톱퍼 밀착 | 손상현황 | • P5-SH1(A1) 받침콘크리트 들뜸 |
| 원 인 | • 마찰력부족 및 감소, 시공오차 | 원 인 | • 건조수축, 거푸집 조기탈거 등 |

| 조치방안 | • 주의관찰 | 조치방안 | • 단면보수 |

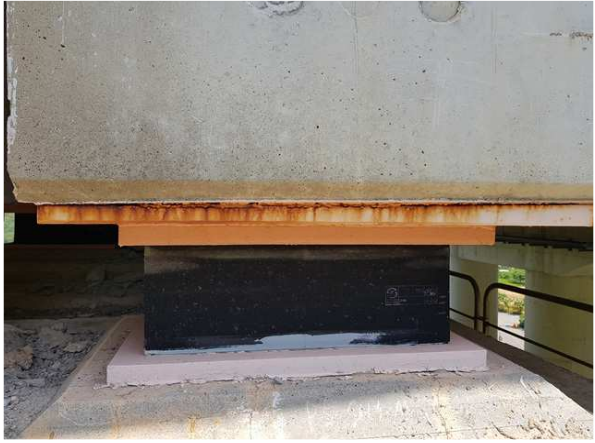
| 손상현황 | • P5-SH5(A2) 받침콘크리트 들뜸 | 손상현황 | • P5-SH7(A1) 탄성패드 밀립 |
| 원 인 | • 건조수축, 거푸집 조기탈거 등 | 원 인 | • 마찰력부족 및 감소, 시공오차 |

| 조치방안 | • 단면보수 | 조치방안 | • 주의관찰 |

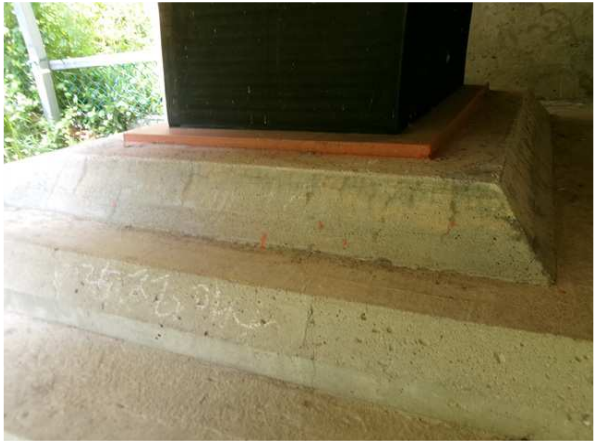
| 손상현황 | • P7-SH3(A1) Plate 부식 | 손상현황 | • A2-SH7 받침콘크리트균열(0.3mm미만) |
| 원 인 | • 우수유입, 외기노출, 공용기간 경과 등 | 원 인 | • 건조수축, 거푸집 조기탈거 등 |

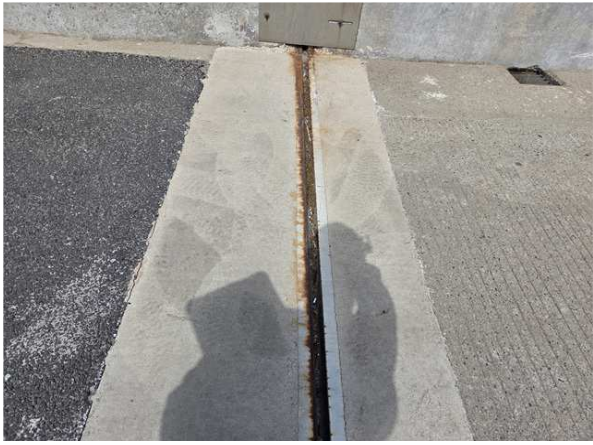
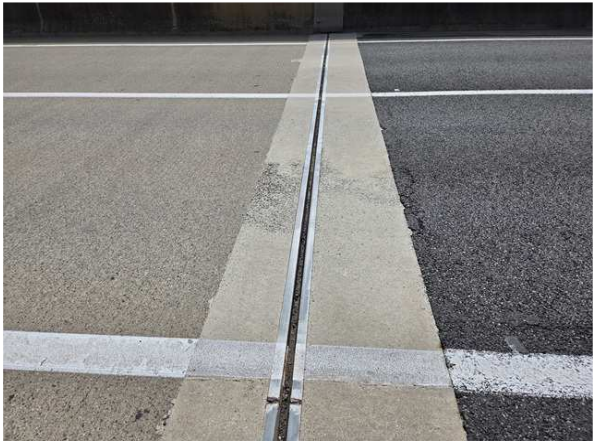
| 손상현황 | • A1 본체 부식(L=2.5m) | 손상현황 | • A1 표면 열화(0.5m×1.0m) |
| 원 인 | • 우수유입, 공용중 열화 등 | 원 인 | • 차량 반복통행, 장기공용 등 |

| 조치방안 | • 채도장 | 조치방안 | • 주의관찰 |

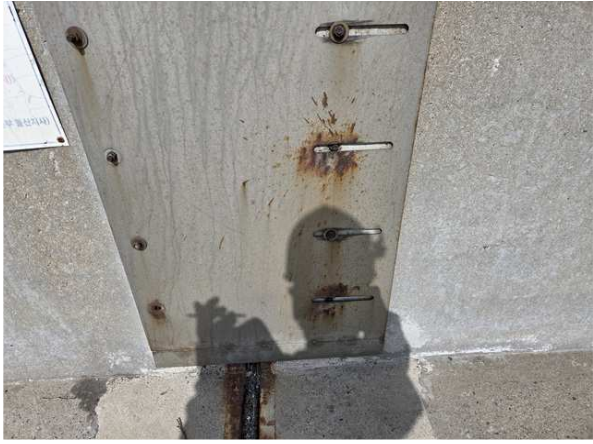
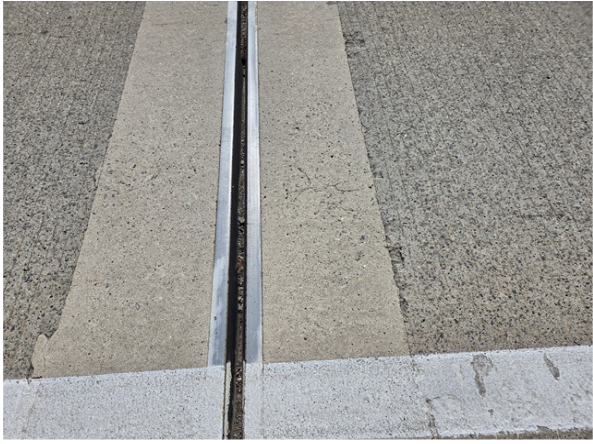
| 손상현황 | • P3 차수판 볼트파손 | 손상현황 | • P3 후타재 망상균열(0.5m×0.5m) |
| 원 인 | • 차량통행, 장기공용 등 | 원 인 | • 건조수축 장기공용 등 |

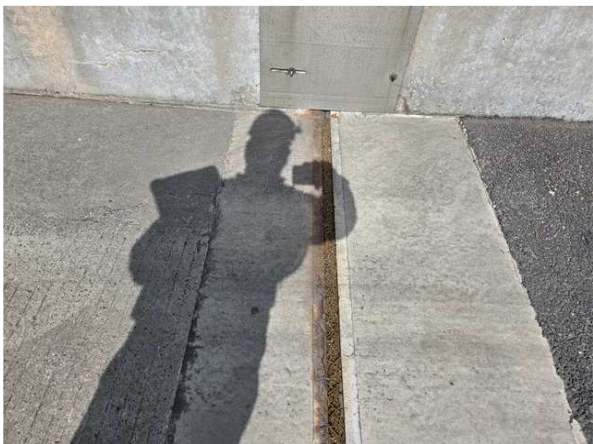
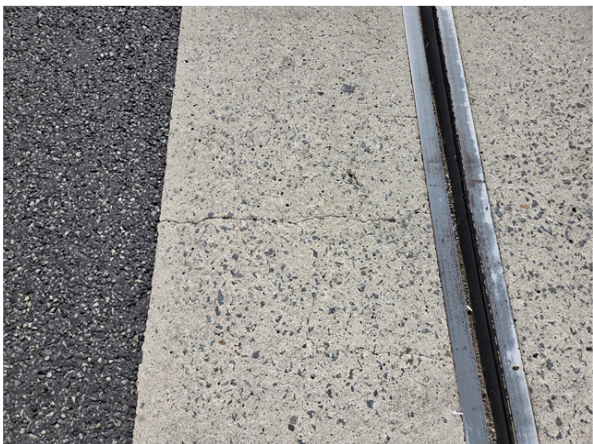
| 손상현황 | • A2 유간 토사퇴적(L=1.0m) | 손상현황 | • A2 후타재 균열(L=0.5m) |
| 원 인 | • 차량통행, 장기공용 등 | 원 인 | • 건조수축 장기공용 등 |

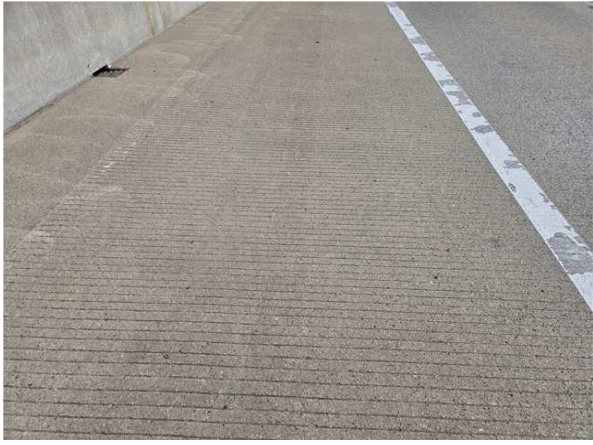
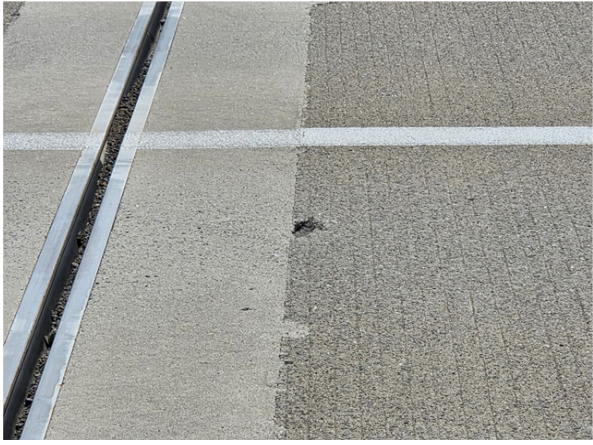
| 손상현황 | • 교면포장 S3 콘크리트 망상균열 | 손상현황 | • 교면포장 S3 포장 파손 |
| 원 인 | • 건조수축 등 | 원 인 | • 외부 충격 등 |

| 조치방안 | • 주의관찰 | 조치방안 | • 주의관찰 |

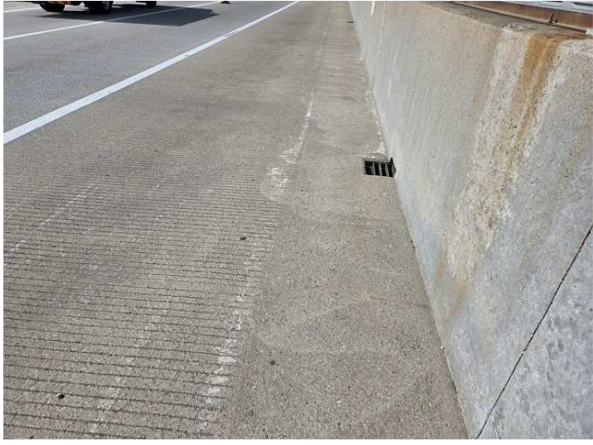
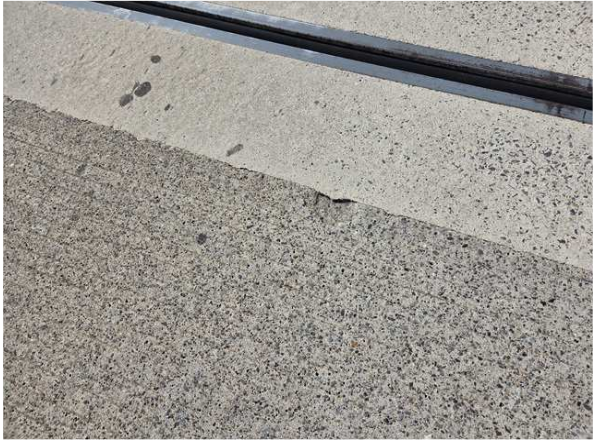
| 손상현황 | • 교면포장 S5 콘크리트 망상균열 | 손상현황 | • 교면포장 S6 포장 파손 |
| 원 인 | • 건조수축 등 | 원 인 | • 외부 충격 등 |

| 조치방안 | • 주의관찰 | 조치방안 | • 주의관찰 |

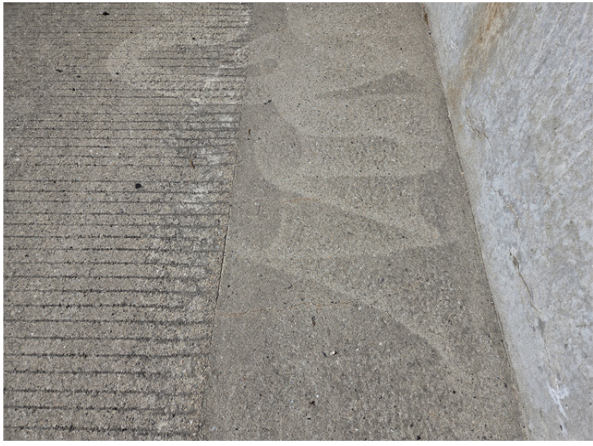
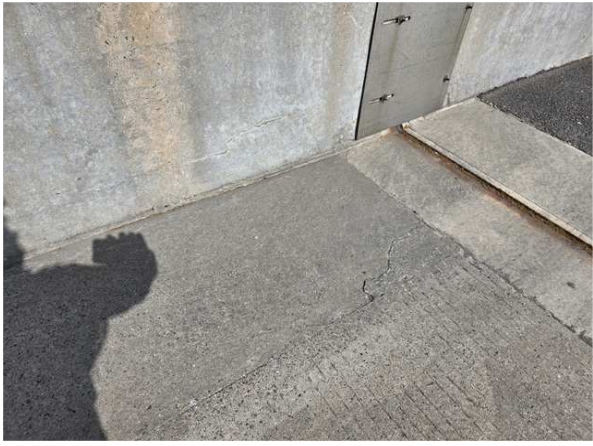
| 손상현황 | • 교면포장 S7 콘크리트 망상균열 | 손상현황 | • 교면포장 S8 체수(현재상태 양호) |
| 원 인 | • 건조수축 등 | 원 인 | • 배수불량 등 |

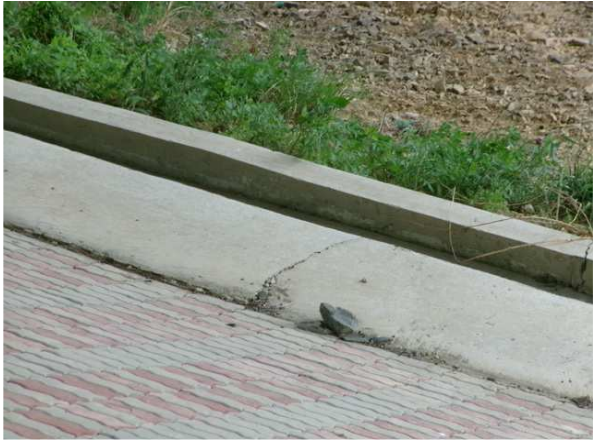
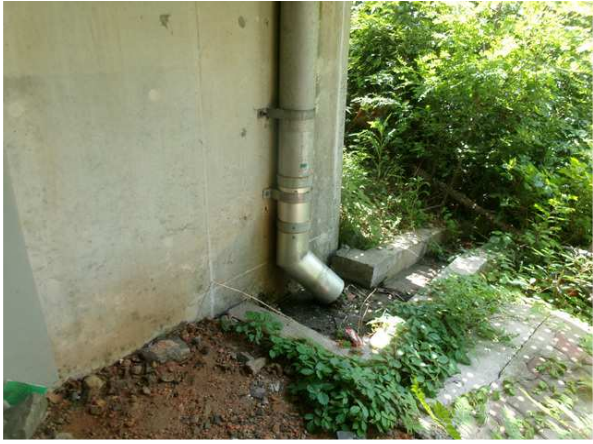
| 손상현황 | • A2 배수로 균열 | 손상현황 | • A1 배수관 길이부족 보수 전경 |
| 원 인 | • 건조수축, 공용기간 증가 등 | 원 인 | • - |

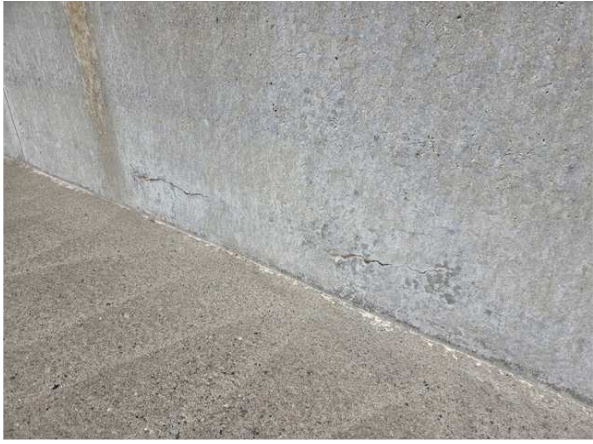
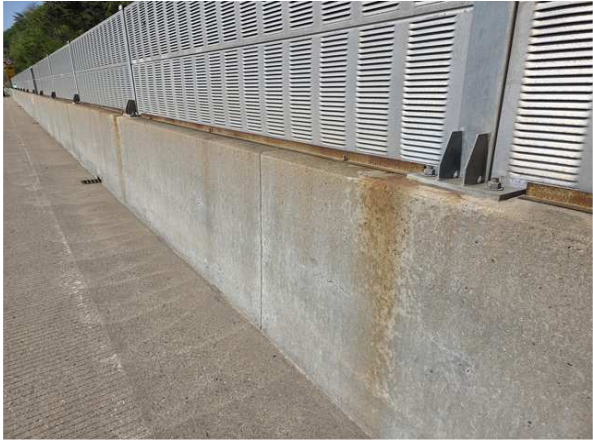
| 손상현황 | • S1 방호벽 균열(0.3mm미만) | 손상현황 | • S2방호벽 표면오염 |
| 원 인 | • 건조수축, 거푸집 조기탈거 등 | 원 인 | • 공용기간 증가 등 |

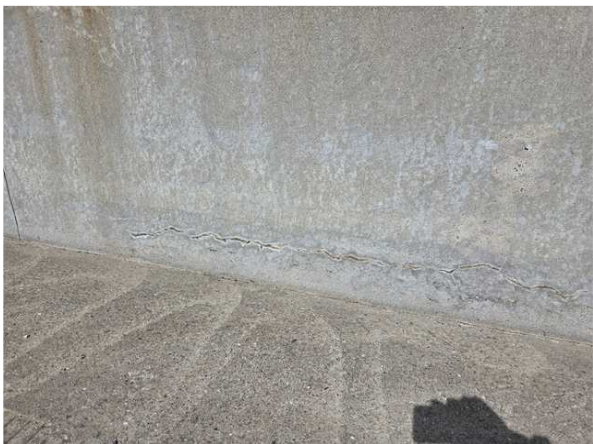
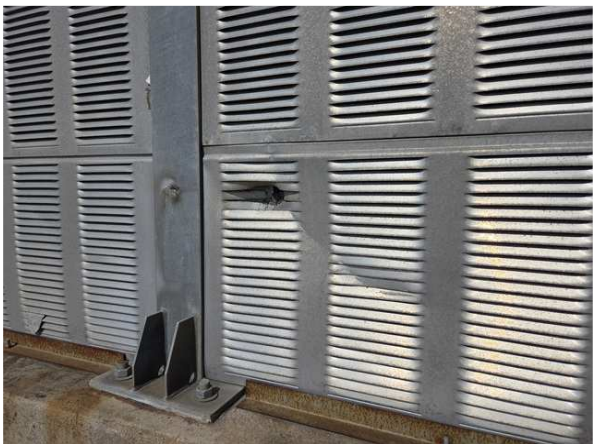
| 손상현황 | • S6 방호벽 균열(0.3mm미만) | 손상현황 | • S7 방음판 파손 |
| 원 인 | • 건조수축, 거푸집 조기탈거 등 | 원 인 | • 외부충격 등 |

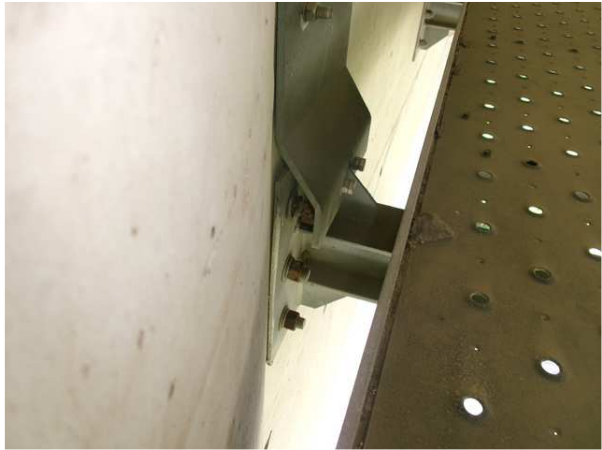
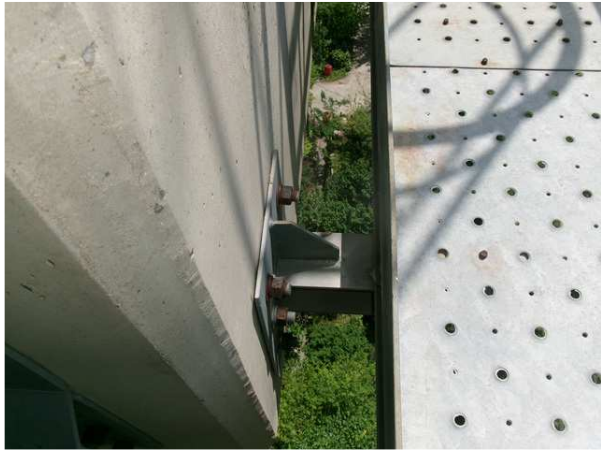
| 손상현황 | • P6 너트 풀림 | 손상현황 | • P6 볼트 부식 |
| 원 인 | • 시공미흡 등 | 원 인 | • 공용기간 증가 등 |

| 조치방안 | • 정비 | 조치방안 | • 정비 |

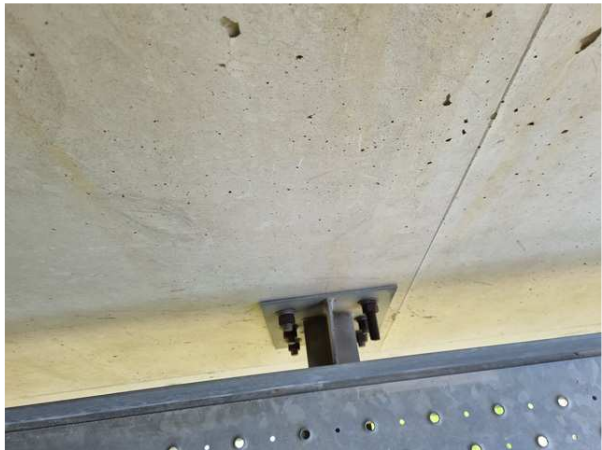
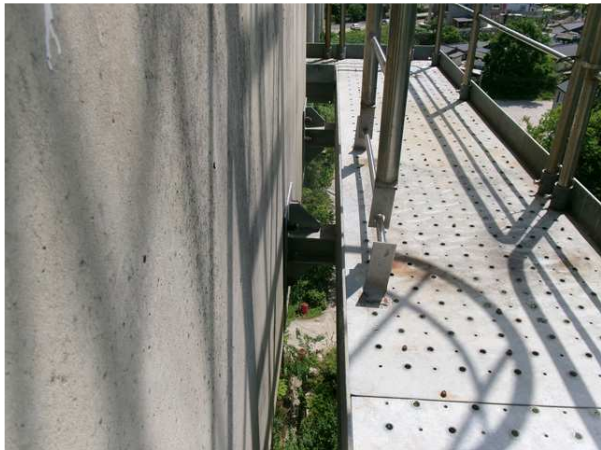
| 손상현황 | • P2 볼트 부식 | 손상현황 | • P6 볼트 부식 |
| 원 인 | • 공용기간 증가 등 | 원 인 | • 공용기간 증가 등 |

| 조치방안 | • 정비 | 조치방안 | • 정비 |
