## 36. 원리2교(울산)

### 36.1 시설물의 개요

본 시설물은 부산광역시 기장군 일광면 원리 산 73-1에 위치한 교량으로 총 연장 280.0m, 폭 15.75m로 시공되어 있다.

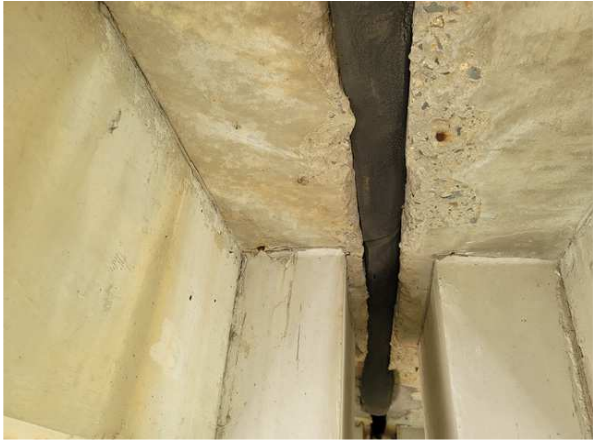
| 손상현황 | • S3 박락(0.2m×0.6m) | 손상현황 | • S4 박락(0.2m×0.6m) |
| 원 인 | • 시공 부주의 등 | 원 인 | • 시공 부주의 등 |

- 바닥판하면에서 조사된 박락, 박락 및 철근노출의 경우 신축이음 교체시 시공 부주의 등에 의한 손상으로 판단되며, 구조적인 영향을 미치는 손상은 아니나 부재의 내구성 확보 차원의 단면보수, 단면보수(방청) 등의 적절한 보수를 실시하는 것이 바람직할 것으로 사료된다.

| 조치방안 | • 단면보수 | 조치방안 | • 단면보수 |

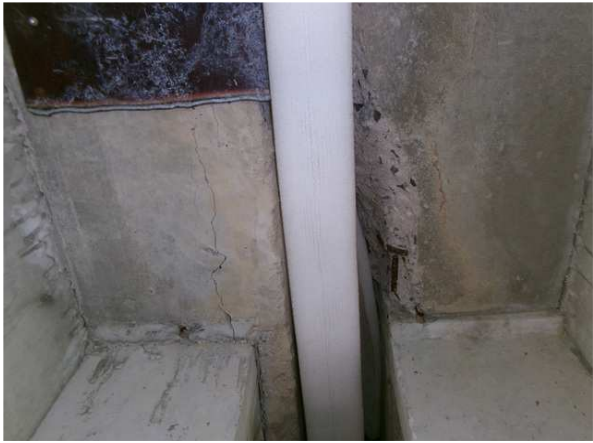
| 손상현황 | • S4 박락 및 철근노출(0.2m×0.5m) | 손상현황 | • S5 박락 보수 현황 |
| 원 인 | • 시공 부주의 등 | 원 인 | • - |

| 조치방안 | • 단면보수 | 조치방안 | • - |

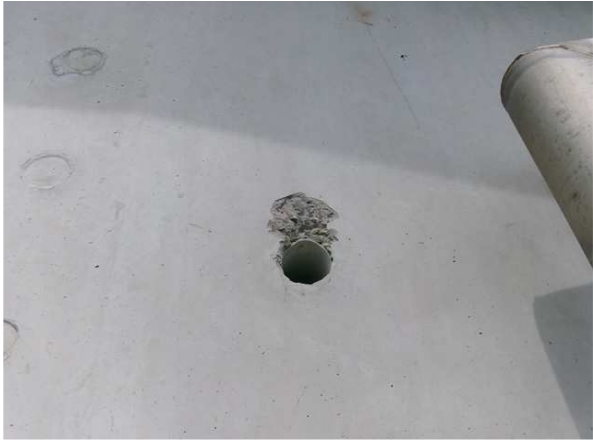
| 손상현황 | • S2-G7 인양홀 주변 콘크리트 파손 | 손상현황 | • S1-G2 콘크리트 파손 보수 현황 |
| 원 인 | • 시공미흡 등 | 원 인 | • - |

- 거더에서 조사된 콘크리트 파손, 재료분리의 경우, 시공시 부주의, 다짐불량 등에 의해 발생하였고, 구조적인 영향을 미치는 손상은 아니나 부재의 내구성 확보 차원의 단면보수 등의 적절한 보수를 실시하는 것이 바람직할 것으로 사료된다.

| 조치방안 | • 단면보수 | 조치방안 | • - |

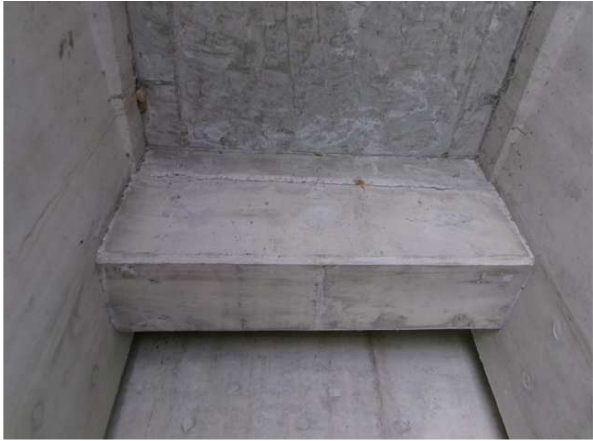
| 손상현황 | • 가로보 S1 균열(0.3mm미만) | 손상현황 | • 가로보 S1 보수부 충분리 |
| 원 인 | • 보수미흡, 온도변화 및 건조수축 등 | 원 인 | • 보수 미흡 등 |

- 가로보에서 조사된 균열(0.3mm미만), 망상균열의 경우 거푸집 조기탈거, 건조수축 등에 의한 손상으로 판단되며, 구조적인 손상은 아니나 내구성 확보 차원의 표면처리 등 적절한 보수가 필요할 것으로 사료된다.
- 조사된 보수부 충분리, 충분리, 들뜸, 박락, 박락 및 철근노출의 경우 시공초기 다짐부족, 거푸집 조기탈거, 피복부족 등에 의한 손상으로 판단되며, 구조적인 손상은 아니나 내구성 확보 차원의 단면보수, 방청 등 적절한 보수가 필요할 것으로 사료된다.

| 조치방안 | • 표면처리 | 조치방안 | • 단면보수 |

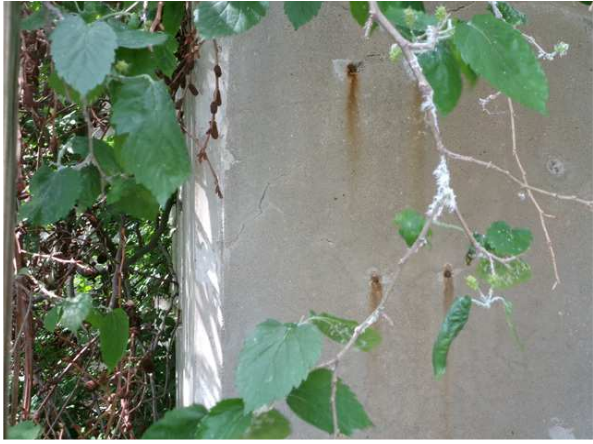
| 손상현황 | • 교대 A1 균열(0.3mm미만) | 손상현황 | • 교대 A1 법면보호블럭이격 |
| 원 인 | • 건조수축, 거푸집 조기탈거 등 | 원 인 | • 신축이음 하부 우수유입 등 |

- 교대에서 조사된 균열(0.3mm미만), 망상균열, 표면오염의 경우 거푸집 조기탈거, 건조수축, 온도변화, 손상부 우수유입 등 복합적인 원인에 의한 손상으로 판단되며, 구조적인 영향을 미치는 손상은 아니나 손상의 진전방지 및 내구성 확보차원의 표면처리 등의 적절한 보수가 필요할 것으로 사료된다.
- 조사된 철근노출의 경우 시공시 다짐불량, 피복부족 등 복합적인 원인에 의한 손상으로 판단되며, 구조적인 영향을 미치는 손상은 아니나 손상의 진전방지 및 내구성 확보차원의 단면보수(방청) 등의 적절한 보수가 필요할 것으로 사료된다.
- 조사된 법면보호블럭 이격의 경우 손상부 우수유입, 시공 미흡 등 복합적인 원인에 의한 손상으로 판단되며, 구조적인 영향을 미치는 손상은 아니므로, 주의관찰 후 손상 진전시 보수하는 것이 필요할 것으로 사료된다.

| 조치방안 | • 표면처리 | 조치방안 | • 주의관찰 |

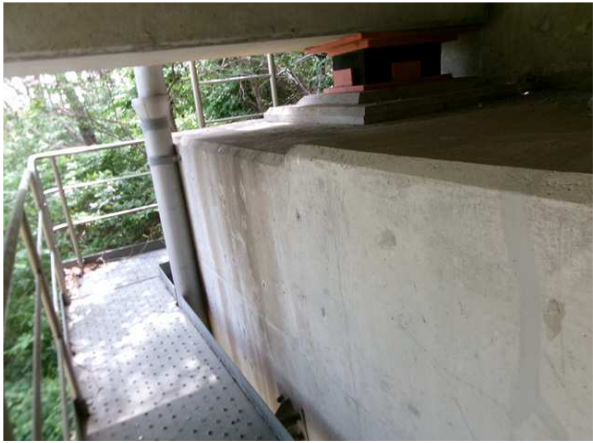
| 손상현황 | • 교대 A1 표면오염 | 손상현황 | • 교대 A2 망상균열 |
| 원 인 | • 신축이음 하부 우수유입 등 | 원 인 | • 건조수축, 거푸집 조기탈거 등 |

| 조치방안 | • 주의관찰 | 조치방안 | • 표면처리 |

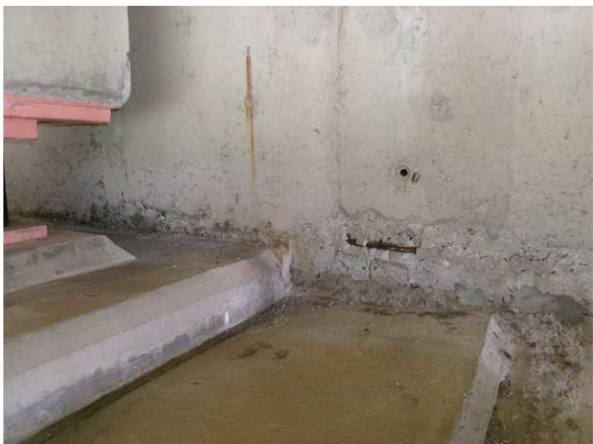
| 손상현황 | • 교대 A2 철근노출 | 손상현황 | • 교대 A2 표면오염 |
| 원 인 | • 시공시 다짐불량, 피복부족 등 | 원 인 | • 신축이음 하부 우수유입 등 |

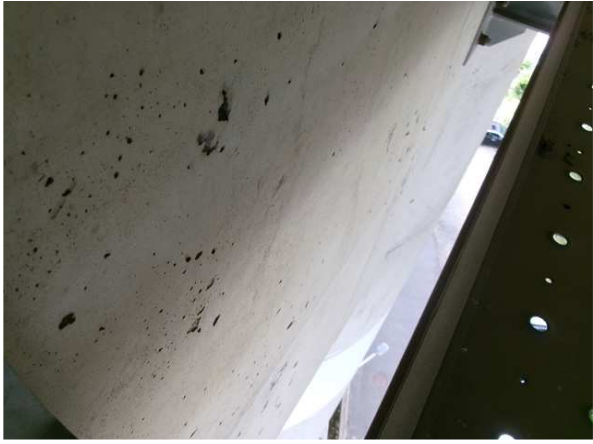
| 손상현황 | • P1 망상균열 | 손상현황 | • P3 균열(0.3mm미만) |
| 원 인 | • 건조수축, 거푸집 조기탈거 등 | 원 인 | • 건조수축, 거푸집 조기탈거 등 |

- 교각에서 조사된 균열(0.3mm미만), 망상균열의 경우 건조수축, 온도변화, 거푸집 조기탈거, 공용기간 증가에 따른 외기 노출 등의 복합적인 원인에 의한 손상으로 시설물에 영향을 미치는 구조적인 손상은 아닌 것으로 판단되며, 내구성 확보 차원의 표면처리 등의 적절한 보수를 실시하는 것이 바람직하다.
- 조사된 폐콘크리트 퇴적의 경우 시공불량에 의한 손상으로 주기적인 점검을 통한 유지관리를 실시하는 것이 바람직할 것으로 사료된다.

| 조치방안 | • 표면처리 | 조치방안 | • 표면처리 |

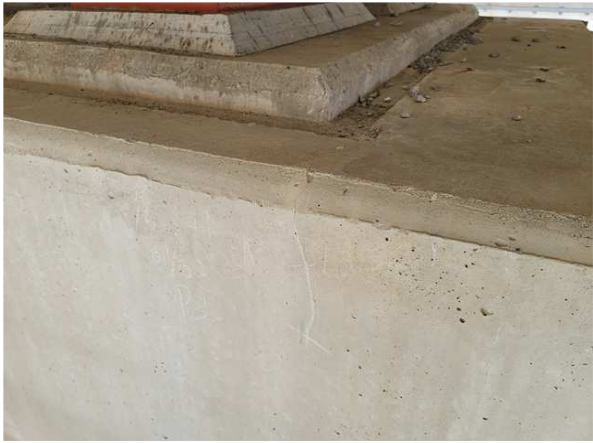
| 손상현황 | • P3 균열(0.3mm미만) | 손상현황 | • P3 표면오염 |
| 원 인 | • 건조수축, 거푸집 조기탈거 등 | 원 인 | • 신축이음 하부 우수유입 등 |

| 조치방안 | • 표면처리 | 조치방안 | • 주의관찰 |

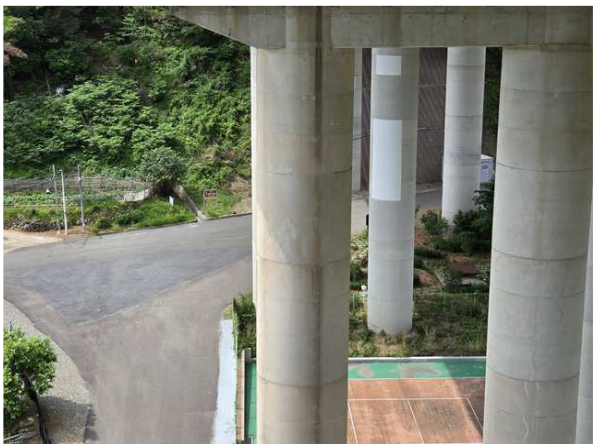
| 손상현황 | • P3 표면오염 | 손상현황 | • P4 균열(0.3mm미만) |
| 원 인 | • 신축이음 하부 우수유입 등 | 원 인 | • 건조수축, 거푸집 조기탈거 등 |

| 조치방안 | • 주의관찰 | 조치방안 | • 표면처리 |

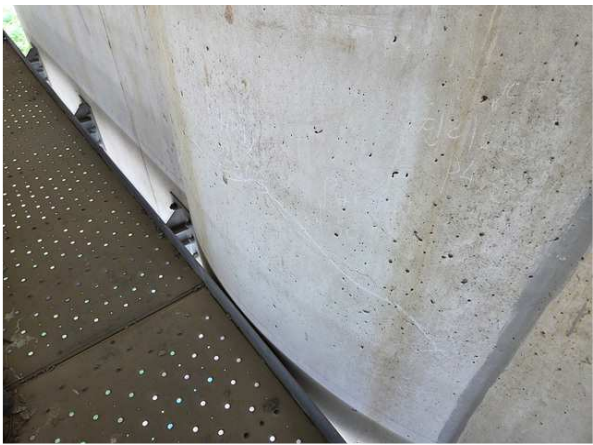
| 손상현황 | • P4 균열(0.3mm미만) | 손상현황 | • P6 균열(0.3mm미만) |
| 원 인 | • 건조수축, 거푸집 조기탈거 등 | 원 인 | • 건조수축, 거푸집 조기탈거 등 |

| 조치방안 | • 표면처리 | 조치방안 | • 표면처리 |

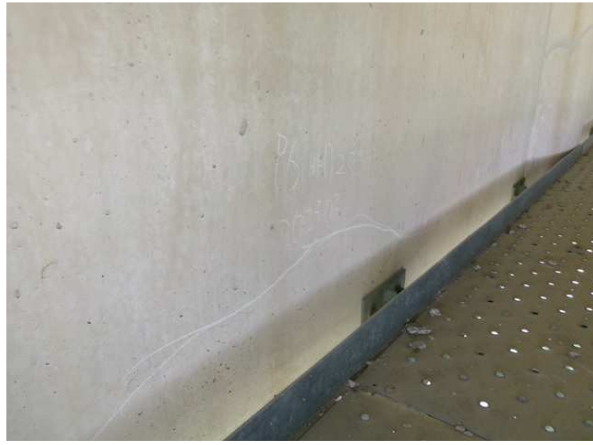
| 손상현황 | • P6 균열(0.3mm미만) | 손상현황 | • P6 망상균열 |
| 원 인 | • 건조수축, 거푸집 조기탈거 등 | 원 인 | • 건조수축, 거푸집 조기탈거 등 |

| 조치방안 | • 표면처리 | 조치방안 | • 표면처리 |

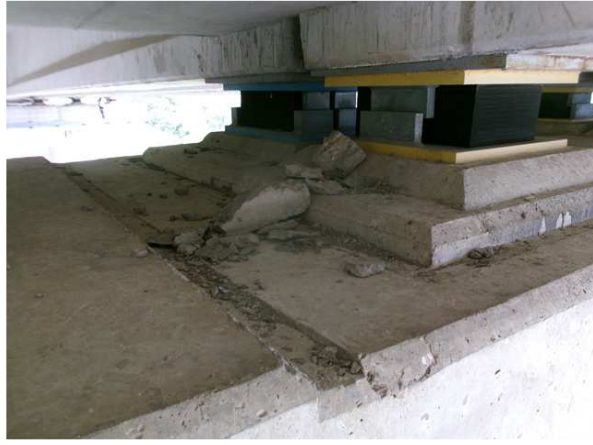
| 손상현황 | • P6 패콘크리트 퇴적 | 손상현황 | • P7 박리 보수 현황 |
| 원 인 | • 시공불량 등 | 원 인 | • - |

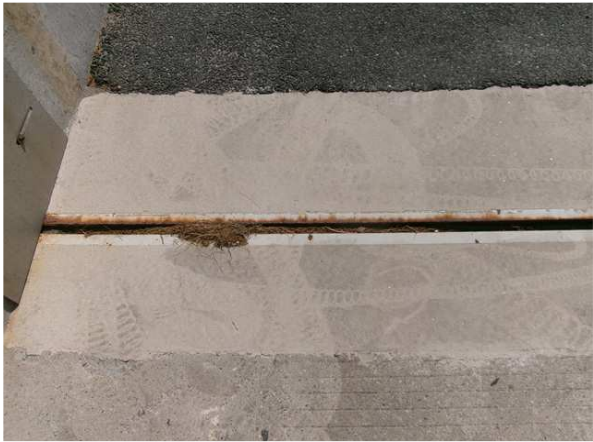
| 손상현황 | • A1 유간토사퇴적(L=1.0m) | 손상현황 | • A1 차수판 볼트파손 |
| 원 인 | • 차량통행, 장기공용 등 | 원 인 | • 차량통행, 장기공용 등 |

| 조치방안 | • 정비 | 조치방안 | • 정비 |

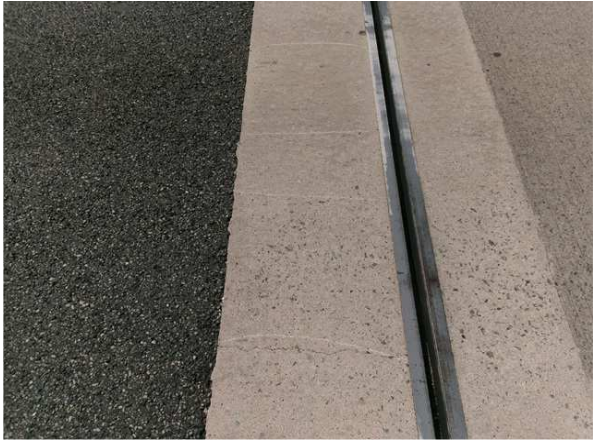
| 손상현황 | • A1 후타재 균열 | 손상현황 | • A2 본체 부식(L=2.0m) |
| 원 인 | • 건조수축 장기공용 등 | 원 인 | • 우수유입, 공용중 열화 등 |

| 조치방안 | • 주의관찰 | 조치방안 | • 재도장 |

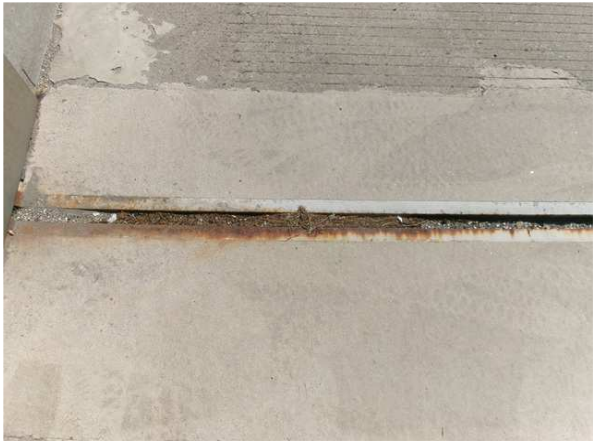
| 손상현황 | • A2 유간 토사퇴적(L=2.0m) | 손상현황 | • A2 후타재 파손 |
| 원 인 | • 차량통행, 장기공용 등 | 원 인 | • 차량통행, 장기공용 등 |

| 조치방안 | • 정비 | 조치방안 | • 주의관찰 |

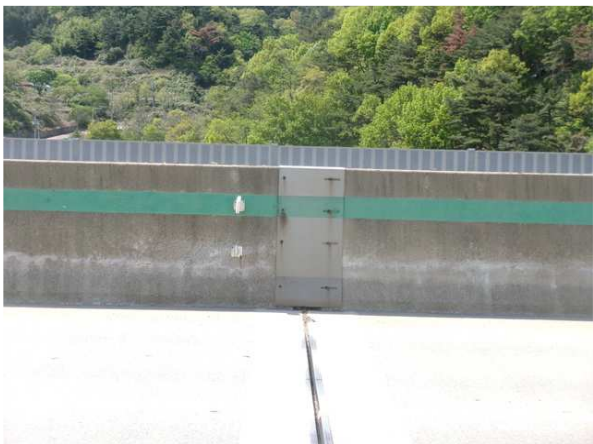
| 손상현황 | • P3 차수판 볼트파손 | 손상현황 | • P5 본체 부식(L=2.0m) |
| 원 인 | • 차량통행, 장기공용 등 | 원 인 | • 우수유입, 공용중 열화 등 |

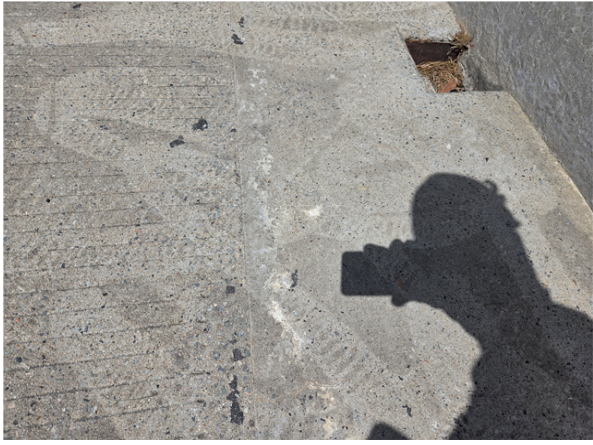
| 손상현황 | • 교면포장 S1 콘크리트 망상균열 | 손상현황 | • 교면포장 S2 콘크리트 망상균열 |
| 원 인 | • 건조수축 등 | 원 인 | • 건조수축 등 |

| 조치방안 | • 주의관찰 | 조치방안 | • 주의관찰 |

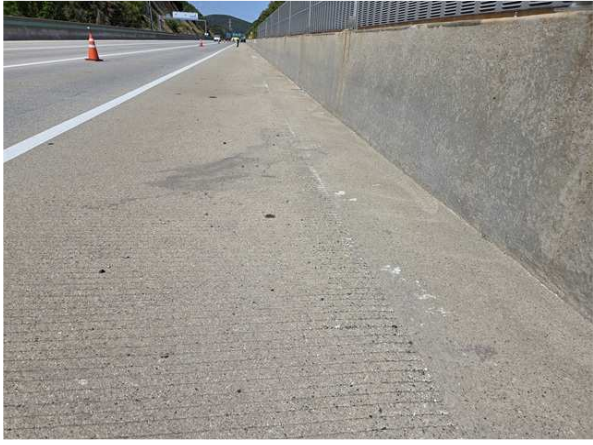
| 손상현황 | • 교면포장 S4 콘크리트 망상균열 | 손상현황 | • 교면포장 S6 콘크리트 망상균열 |
| 원 인 | • 건조수축 등 | 원 인 | • 건조수축 등 |

| 조치방안 | • 주의관찰 | 조치방안 | • 주의관찰 |

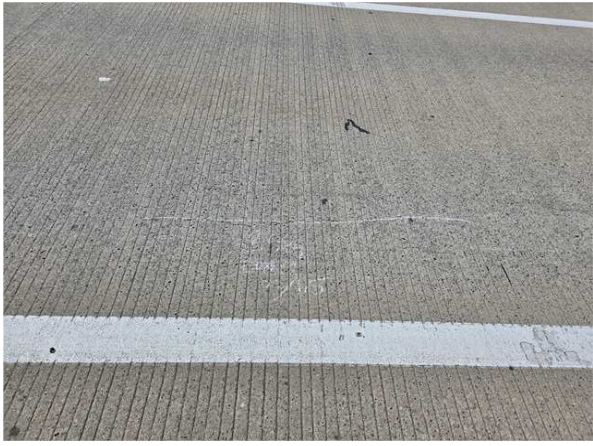
| 손상현황 | • 교면포장 S8 콘크리트 균열 | 손상현황 | • 교면포장 S8 포장 파손 |
| 원 인 | • 건조수축 등 | 원 인 | • 외부 충격 등 |

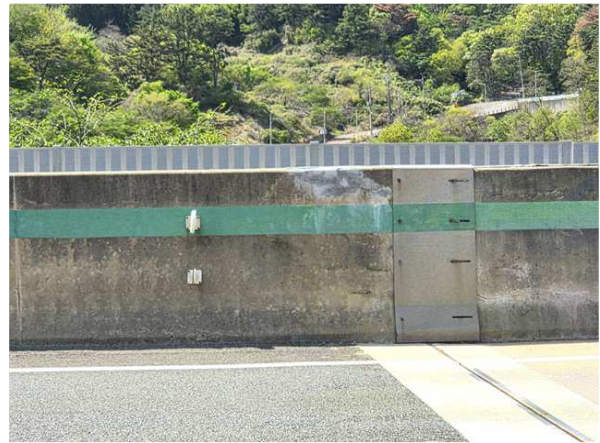
손상현황 • S1 중분대 균열(0.3mm이상)  
원 인 • 건조수축, 거푸집 조기탈거 등  
조치방안 • 주입보수

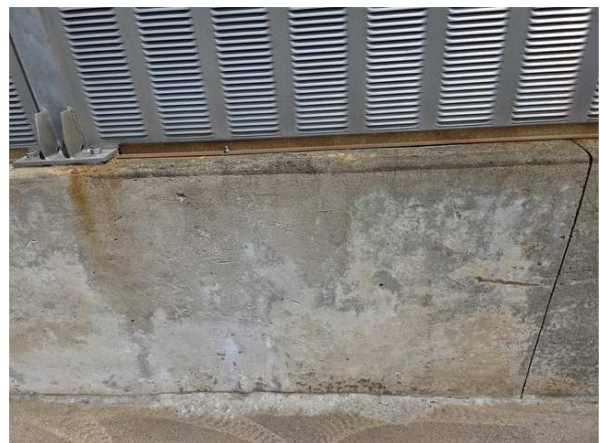
손상현황 • S2 방호벽 망상균열  
원 인 • 건조수축, 거푸집 조기탈거 등  
조치방안 • 주의관찰

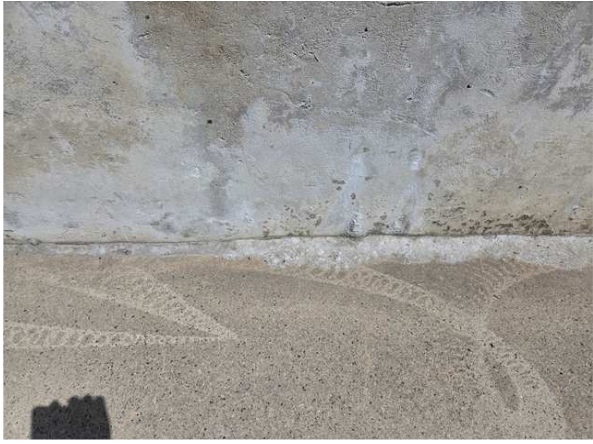
| 손상현황 | • S2 방호벽 백태 | 손상현황 | • S3 방호벽 균열 |
| 원 인 | • 습기흡착 등 | 원 인 | • 외부충격 등 |

| 조치방안 | • 표면처리 | 조치방안 | • 단면보수 |

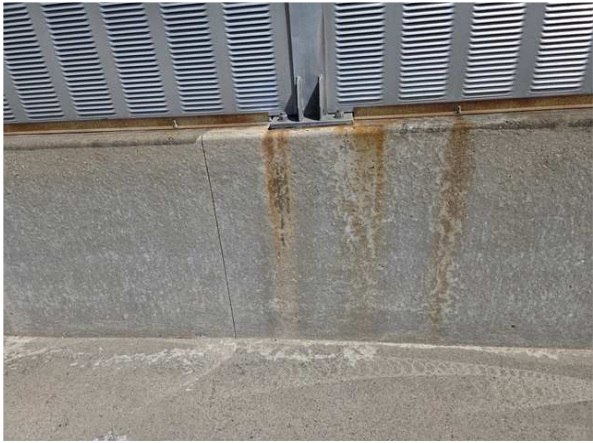
| 손상현황 | • S3 방호벽 표면오염 | 손상현황 | • S4 방음벽 고정대 부식 |
| 원 인 | • 공용기간 증가 등 | 원 인 | • 공용기간 증가 등 |

| 조치방안 | • 주의관찰 | 조치방안 | • 주의관찰 |

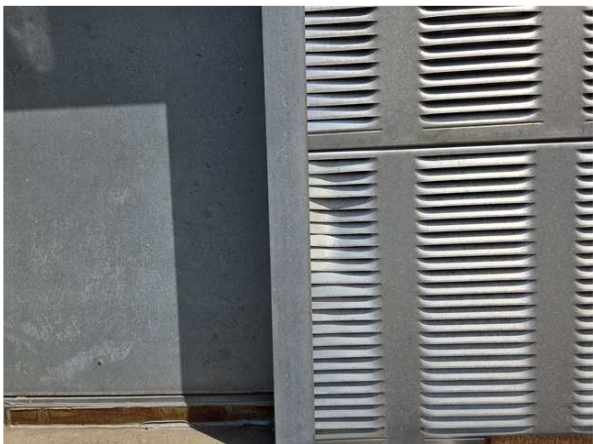
| 손상현황 | • S4 방음벽 방음판 변형 | 손상현황 | • S8 가드레일 파손 |
| 원 인 | • 외부충격 등 | 원 인 | • 외부충격 등 |

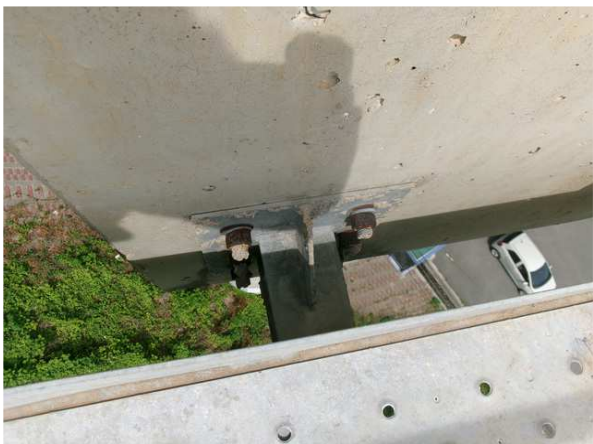
| 손상현황 | • P1 볼트 부식 | 손상현황 | • P4 볼트 부식 |
| 원 인 | • 공용기간 증가 등 | 원 인 | • 공용기간 증가 등 |

| 조치방안 | • 주의관찰 | 조치방안 | • 주의관찰 |
