## 37. 일광IC1교

### 37.1 시설물의 개요

본 시설물은 부산광역시 기장군 일광면에 위치한 교량으로 총 연장 180m, 폭 8.5m로 시공되어 있다.

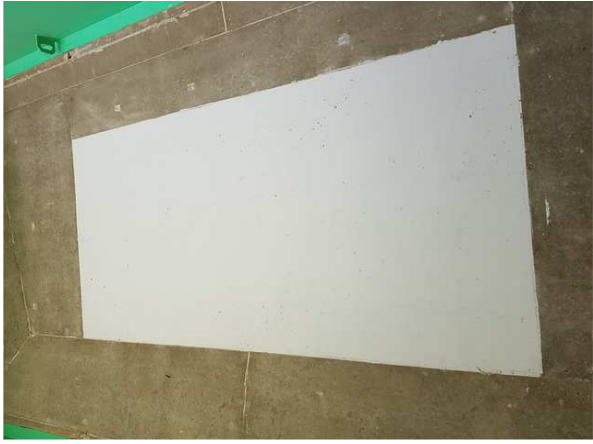
| 손상현황 | • S2 보수부 망상균열(2.00×5.00) | 손상현황 | • S4 균열(0.3mm미만) |
| 원 인 | • 시공불량 건조수축 등 | 원 인 | • 거푸집 조기탈거, 건조수축 등 |

- 바닥판하면에서 조사된 균열(0.3mm미만), 보수부 망상균열의 경우 거푸집 조기탈거, 시공불량, 건조수축 및 환경적 요인 등에 의한 손상으로 판단되며, 구조적인 영향을 미치는 손상은 아닌 것으로 확인되었다. 발생한 손상에 대하여 내구성 확보차원의 표면처리 등의 적절한 보수를 실시하는 것이 바람직할 것으로 사료된다.

| 조치방안 | • 표면처리 | 조치방안 | • 표면처리 |

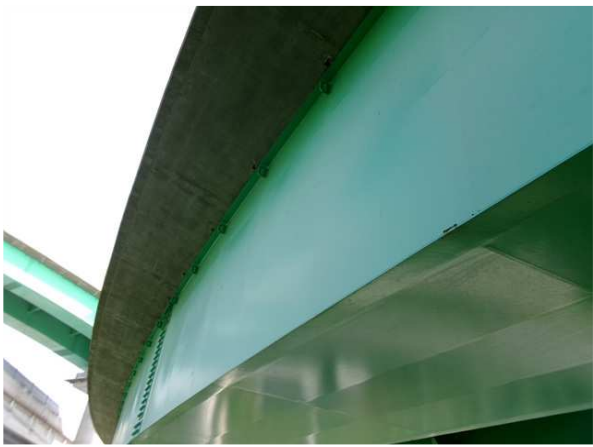
| 손상현황 | • 거더외부 S1-G1 표면열화 | 손상현황 | • 거더외부 S1-G2 표면열화 |
| 원 인 | • 공용년수 증가 등 | 원 인 | • 공용년수 증가 등 |

- 거더 외부에서 조사된 표면열화의 경우 공용연수 증가 등에 의한 손상으로 판단되며, 구조적인 영향을 미치는 손상은 아니며, 도장의 전반적인 상태가 건전한 상태이므로 주의 관찰 후 도장 결함의 전전 여부에 따라 전면 재도장을 고려하는 것이 바람직 할 것으로 사료된다.

| 조치방안 | • 주의관찰 | 조치방안 | • 주의관찰 |

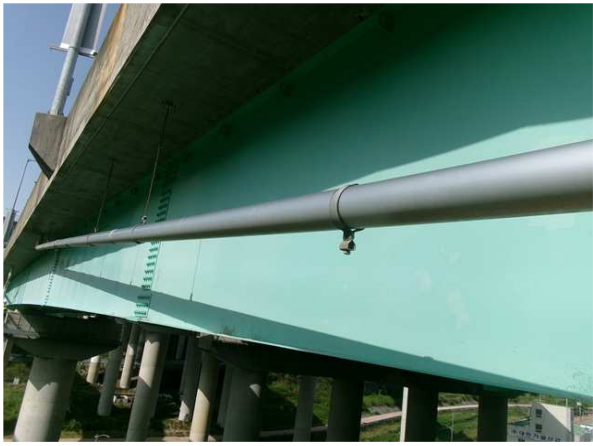
| 손상현황 | • 거더외부 S4-G1 표면열화 | 손상현황 | • 거더외부 S4-G2 표면열화 |
| 원 인 | • 공용년수 증가 등 | 원 인 | • 공용년수 증가 등 |

| 조치방안 | • 주의관찰 | 조치방안 | • 주의관찰 |

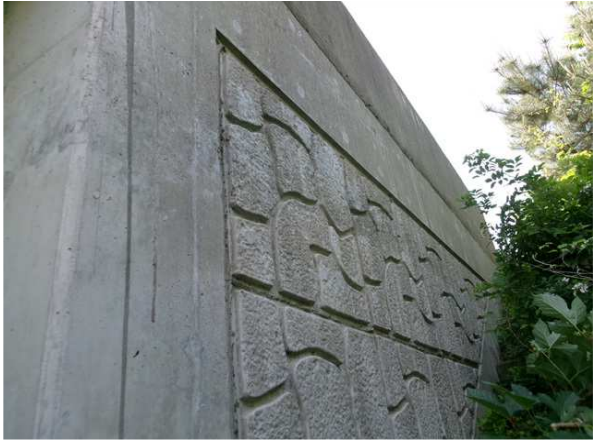
| 손상현황 | • A1 균열부백태(0.25×2.0) | 손상현황 | • A1 파손(0.1×0.1) |
| 원 인 | • 건조수축, 균열부 우수유입 등 | 원 인 | • 다짐불량, 거푸집 조기탈거 등 |

- 교대에서 조사된 균열(0.3mm미만), 균열부백태의 경우 거푸집 조기탈거, 건조수축, 균열부 우수유입 등에 의한 손상으로 구조적인 영향을 미치는 손상은 아니나 부재의 특성상 우수유입이 용이하여 손상부 우수유입으로 인한 2차손상의 발생방지 및 내구성 확보 차원의 표면처리 등 적절한 보수를 실시하는 것이 바람직할 것으로 사료된다.
- 조사된 파손,의 경우 거푸집 조기탈거, 다짐불량 등에 의한 손상으로 구조적인 영향을 미치는 손상은 아니나 부재의 특성상 우수유입이 용이하여 손상부 우수유입으로 인한 손상의 진전방지 및 내구성 확보 차원의 단면보수 등 적절한 보수를 실시하고 재발생 여부를 확인하는 유지관리를 실시하는 것이 바람직할 것으로 사료된다.
- 조사된 마감불량의 경우 시공불량, 공용연수 증가 등에 의한 손상으로 구조적인 영향을 미치는 손상은 아니며, 즉각적인 보수 보다는 추후 손상의 진전시 적절한 보수를 실시하는 것이 바람직할 것으로 사료된다.
- 조사된 케이블압착의 경우 유간협착 등에 의한 손상으로 즉각적인 보수 보다는 추후 손상의 진전시, 정비 등 적절한 보수를 실시하는게 바람직하다고 판단된다.

| 조치방안 | • 표면처리 | 조치방안 | • 단면보수 |

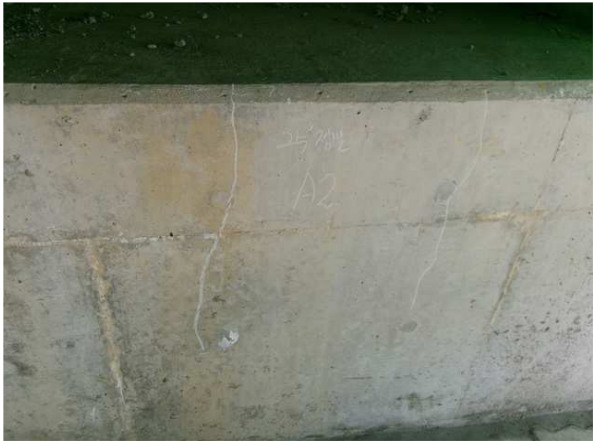
| 손상현황 | • A1 균열(0.3mm미만) | 손상현황 | • A2 마감불량 |
| 원 인 | • 건조수축, 거푸집 조기탈거 등 | 원 인 | • 시공불량, 공용년수 증가 등 |

| 조치방안 | • 표면처리 | 조치방안 | • 주의관찰 |

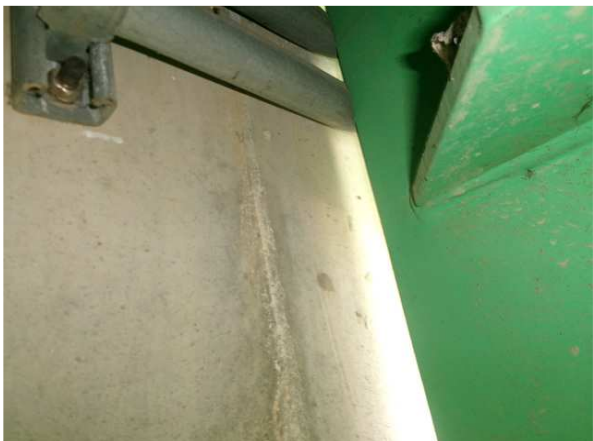
| 손상현황 | • A2 케이블 압착 | 손상현황 | • A2 파손 보수현황 |
| 원 인 | • 유간협착 등 | 원 인 | • - |

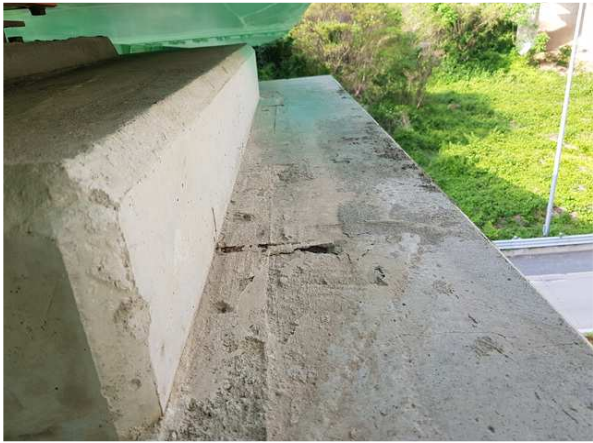
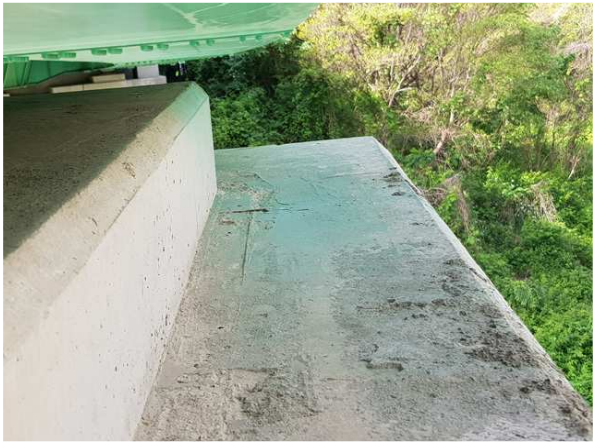
| 손상현황 | • P1 철근노출 | 손상현황 | • P1 철근노출 |
| 원 인 | • 시공불량, 피복부족 등 | 원 인 | • 시공불량, 피복부족 등 |

- 교각에서 조사된 균열(0.3mm미만), 망상균열의 경우 거푸집 조기탈거, 건조수축 등 복합적인 원인에 의한 손상으로 구조적인 영향을 미치는 손상은 아니나 부재의 내구성 확보 차원의 표면처리 등의 적절한 보수를 실시하고 재발생 여부를 확인하는 유지관리가 필요하다.
- 조사된 파손, 재료분리, 철근노출의 경우 외부충격, 다짐부족, 거푸집 조기탈거, 피복부족 등에 의한 손상으로 구조적인 영향을 미치는 손상은 아니나 부재의 내구성 확보 차원의 단면보수, 단면보수(방청) 등의 적절한 보수를 실시하고 재발생 여부를 확인하는 유지관리가 필요하다.

| 조치방안 | • 단면보수(방청) | 조치방안 | • 단면보수(방청) |

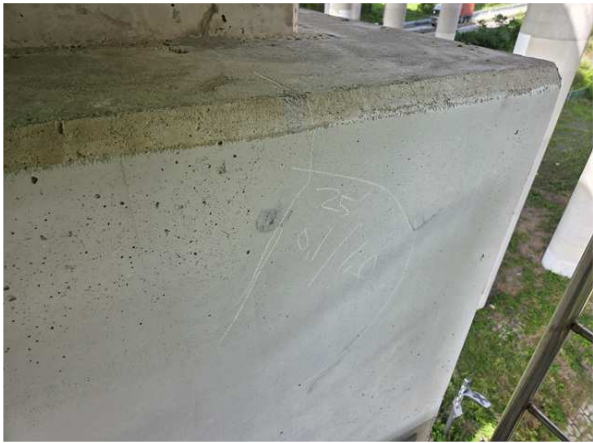
| 손상현황 | • P2 균열(0.3mm미만) | 손상현황 | • P3 균열(0.3mm미만) |
| 원 인 | • 건조수축, 거푸집 조기탈거 등 | 원 인 | • 건조수축, 거푸집 조기탈거 등 |

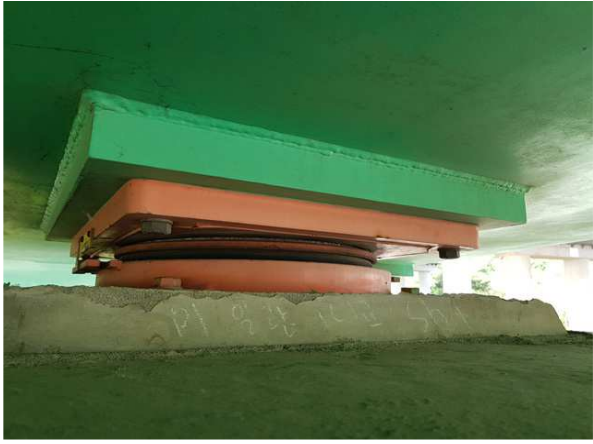
| 손상현황 | • P1-SH2 볼트부식(4EA) | 손상현황 | • P2-SH1 도장박리(0.1×0.1) |
| 원 인 | • 습기흡착 등 | 원 인 | • 공용기간 증가 등 |

| 조치방안 | • 주의관찰 | 조치방안 | • 주의관찰 |

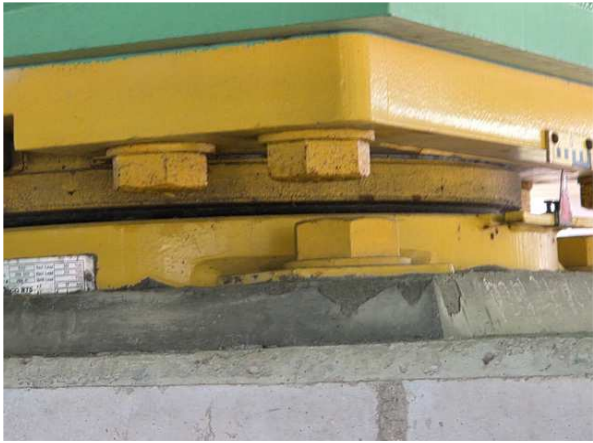
| 손상현황 | • P2-SH1 볼트부식(4EA) | 손상현황 | • A2-SH2 볼트협착 흔적(1EA) |
| 원 인 | • 습기흡착 등 | 원 인 | • 시공불량 등 |

| 조치방안 | • 주의관찰 | 조치방안 | • 주의관찰 |

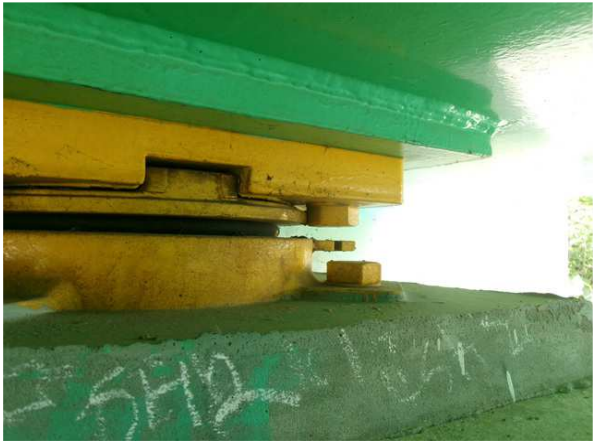
교량받침(A2 Br1~Br2)에서 하절기 온도(40℃) 상승시 가동여유량이 부족한 것으로 검토되었으며, 점검일 현재 이로 인한 교량받침(A2 B2)에서 협착 흔적이 발생하여 향후 2차 손상(앵커볼트 파손, 몰탈 파손 등)이 예상되므로 교량받침 교체를 통한 가동여유량 확보가 필요할 것으로 판단된다.

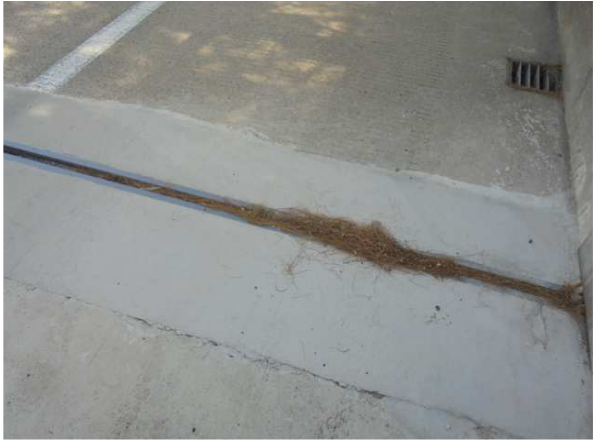
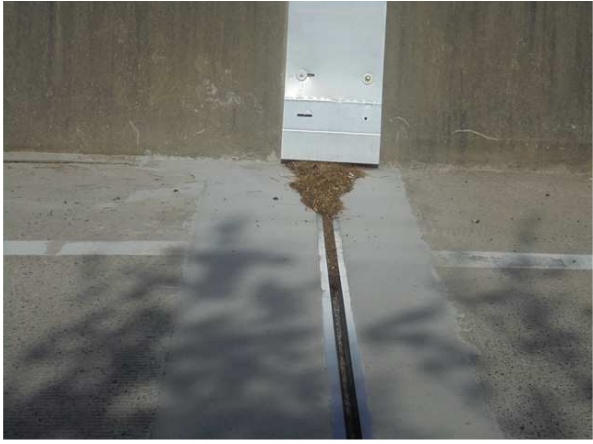
| 손상현황 | • A1 유간토사퇴적(L=2.0) | 손상현황 | • A1 유간토사퇴적(L=2.0) |
| 원 인 | • 공용연수 증가 등 | 원 인 | • 공용연수 증가 등 |

| 조치방안 | • 정비 | 조치방안 | • 정비 |

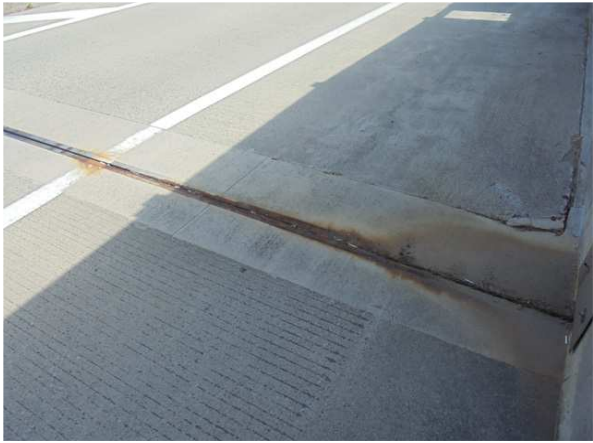
| 손상현황 | • A2 본체부식(L=3.0) | 손상현황 | • A2 유간토사퇴적(L=1.0) |
| 원 인 | • 공용기간 증가 등 | 원 인 | • 공용연수 증가 등 |

| 조치방안 | • 주의관찰 | 조치방안 | • 정비 |

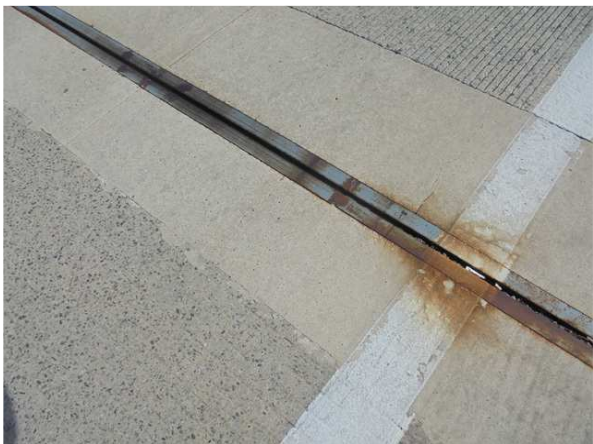
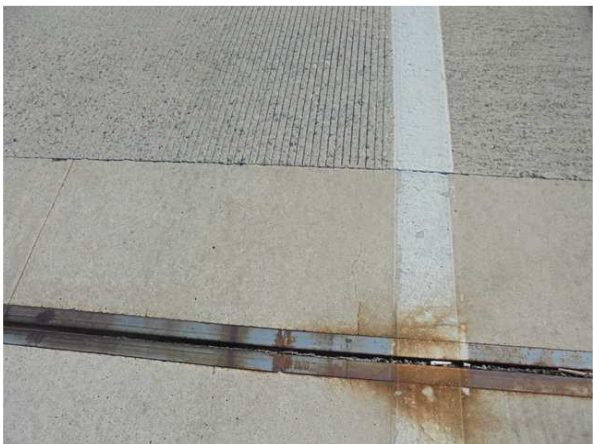
| 손상현황 | • A2 후타재 균열(0.3mm 미만) | 손상현황 | • A2 후타재 균열(0.3mm 미만) |
| 원 인 | • 건조수축, 거푸집 조기탈거 | 원 인 | • 건조수축, 거푸집 조기탈거 |

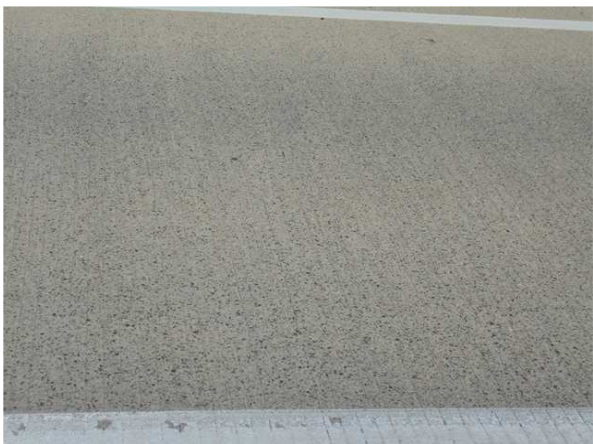
| 손상현황 | • S1 포장 균열(L=2.5m) | 손상현황 | • S1 포장 망상균열 |
| 원 인 | • 건조수축, 반복윤하중 등 | 원 인 | • 건조수축, 반복윤하중 등 |

| 조치방안 | • 주의관찰 | 조치방안 | • 주의관찰 |

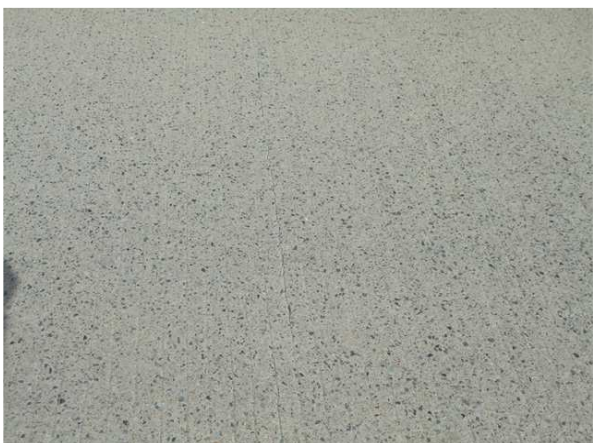
| 손상현황 | • S1 포장 균열(L=2.5m) | 손상현황 | • S2 포장 망상균열 |
| 원 인 | • 건조수축, 반복윤하중 등 | 원 인 | • 건조수축, 반복윤하중 등 |

| 조치방안 | • 주의관찰 | 조치방안 | • 주의관찰 |

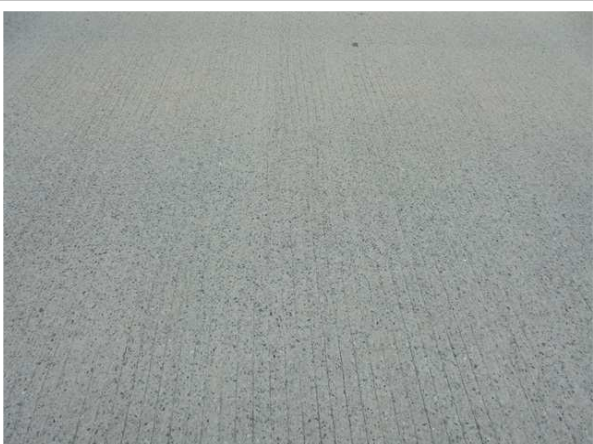
| 손상현황 | • S3 포장 균열(L=2.5m) | 손상현황 | • S4 A2접속부 파손(1.0×0.3) |
| 원 인 | • 건조수축, 반복윤하중 등 | 원 인 | • 공용기간 증가, 반복윤하중 등 |

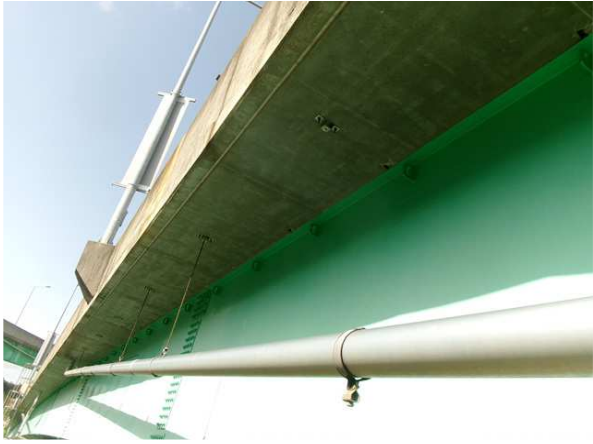
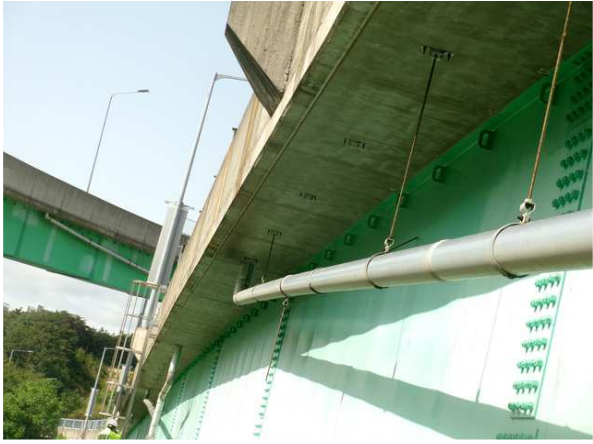
| 손상현황 | • S4 행거로이드 탈락(3EA) | 손상현황 | • S4 행거로이드 탈락(3EA) |
| 원 인 | • 공용기간 증가, 시공불량 등 | 원 인 | • 공용기간 증가, 시공불량 등 |

| 조치방안 | • 정비 | 조치방안 | • 정비 |

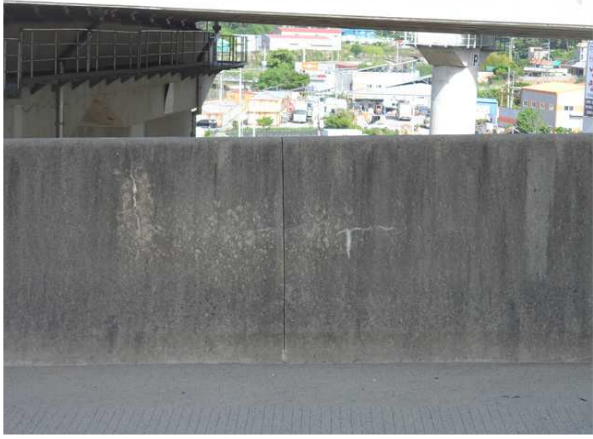
| 손상현황 | • S2 균열(0.3mm미만) | 손상현황 | • S2 충분리(0.1×0.2) |
| 원 인 | • 거푸집 조기탈거, 건조수축 등 | 원 인 | • 다짐부족, 우수유입 등 |

| 조치방안 | • 주의관찰 | 조치방안 | • 단면보수 |

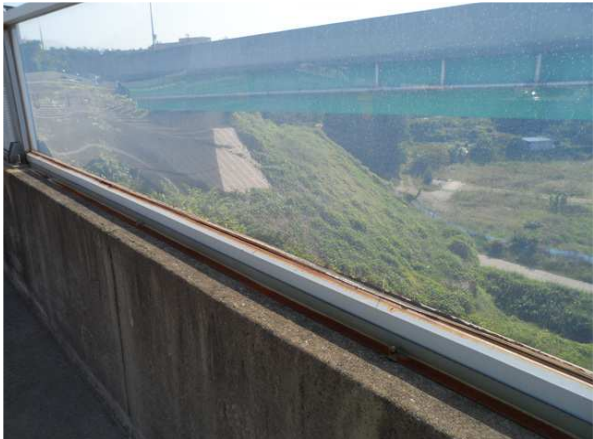
| 손상현황 | • S4 방음판 파손(L=2.0m) | 손상현황 | • S4 방음판 파손(L=4.0m) |
| 원 인 | • 외부충격, 공용연수 증가 등 | 원 인 | • 외부충격, 공용연수 증가 등 |

| 조치방안 | • 주의관찰 | 조치방안 | • 주의관찰 |

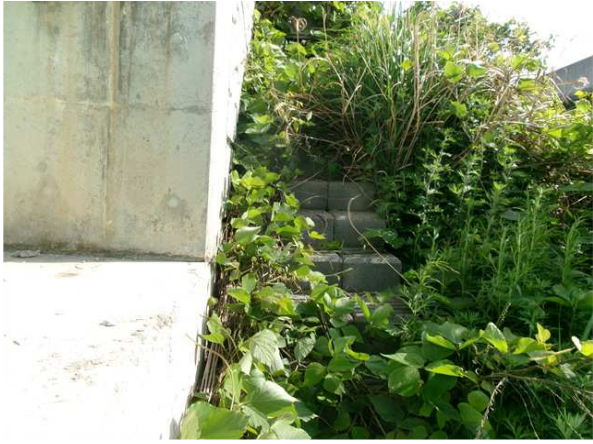
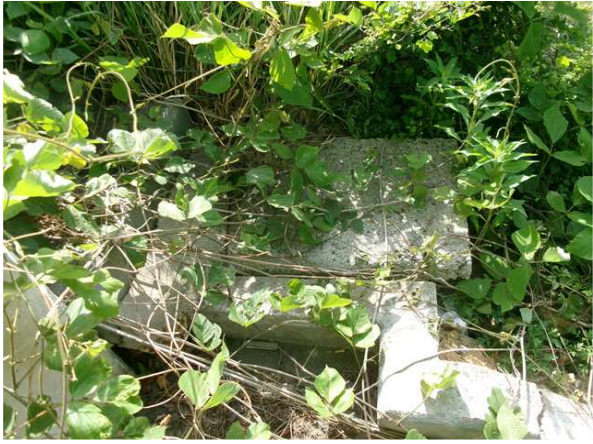
| 손상현황 | • A2 점검계단 설치불량 | 손상현황 | • A2 점검계단 설치불량 |
| 원 인 | • 시공불량, 공용연수 증가 등 | 원 인 | • 시공불량, 공용연수 증가 등 |

| 조치방안 | • 주의관찰 | 조치방안 | • 주의관찰 |
