## 39. 일광IC교(울산)

### 39.1 시설물의 개요

본 시설물은 부산광역시 기장군 일광면 화전리 산 63-1에 위치한 교량으로 총 연장 315.0m, 폭 15.74m로 시공되어 있다.

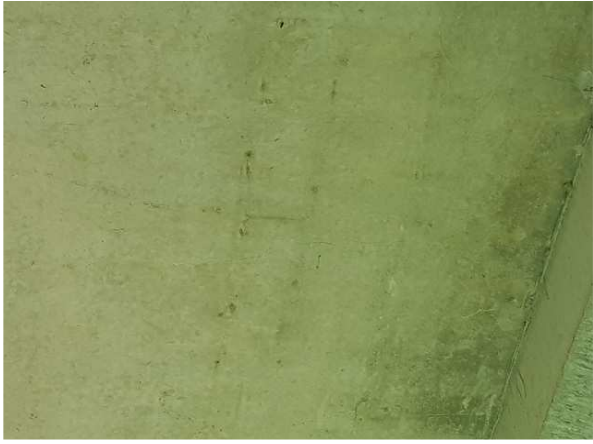
| 손상현황 | • S2 균열(0.3mm미만) | 손상현황 | • S2 망상균열(0.5m×1.0m) |
| 원 인 | • 건조수축, 거푸집 조기 탈거 등 | 원 인 | • 건조수축, 거푸집 조기 탈거 등 |

- 바닥판하면에서 조사된 균열(0.3mm미만), 망상균열, 균열부 백태의 경우 건조수축 및 거푸집 조기탈거, 온도변화, 습기흡착, 우수유입 등 복합적인 원인에 의한 손상으로 판단되며, 구조적인 영향을 미치는 손상은 아니나 부재의 내구성 확보 차원의 표면처리 등의 적절한 보수를 실시하는 것이 바람직할 것으로 사료된다.
- 조사된 파손, 층분리의 경우 다짐부족, 거푸집 조기 탈거 등에 의한 손상으로 구조적인 영향을 미치는 손상은 아니나 부재의 내구성을 확보하고 손상의 진전을 방지하는 차원의 단면보수 등 적절한 보수가 필요할 것으로 사료된다.
- 조사된 파손(협착)의 경우 하절기 온도 상승에 따른 신장 여유량 부족으로 발생한 손상으로 손상 진전시 콘크리트 단면손실, 신축이음 파손 등이 발생할 수 있으므로 협착부에 대한 바닥판 절단 등의 적절한 보수를 실시하는 것이 바람직할 것으로 사료된다.

| 조치방안 | • 표면처리 | 조치방안 | • 표면처리 |

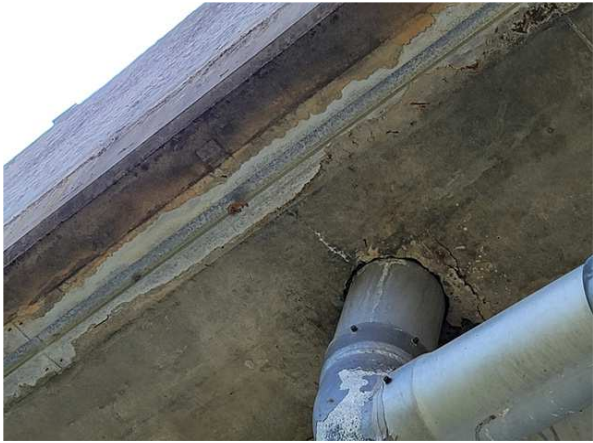
| 손상현황 | • S2 균열부 백태(0.1m×0.2m) | 손상현황 | • S2 층분리(0.3m×0.3m) |
| 원 인 | • 습기흡착, 우수유입 등 | 원 인 | • 다짐부족, 거푸집 조기 탈거 등 |

| 조치방안 | • 표면처리 | 조치방안 | • 단면보수 |

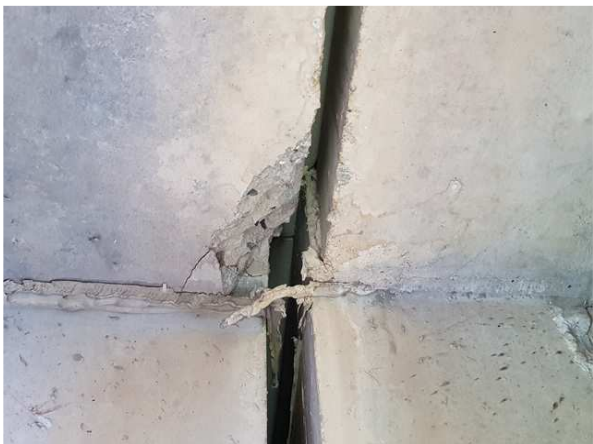
| 손상현황 | • S2 파손(0.1m×0.2m) | 손상현황 | • S9 박락(협착) (0.2m×0.5m) |
| 원 인 | • 다짐부족, 거푸집 조기탈거 등 | 원 인 | • 신축거동, 시공미흡 등 |

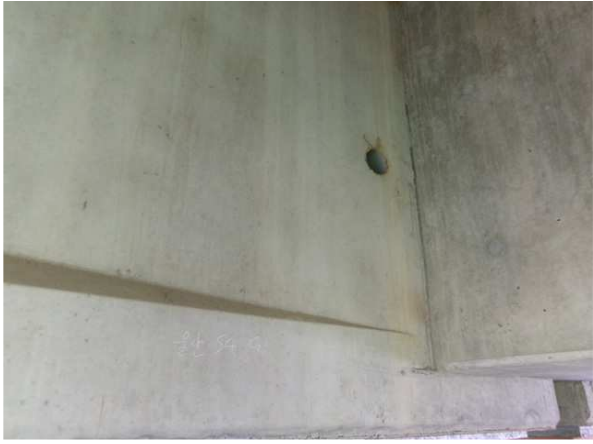
| 손상현황 | • S4-G2 인양홀 파손(0.1m×0.1m) | 손상현황 | • S4-G6 재료분리(2.0m×0.7m) |
| 원 인 | • 시공불량 등 | 원 인 | • 시공불량, 다짐부족 등 |

- 거더에서 조사된 파손은 인양홀 주변에 발생한 손상으로 거더 거치시 시공 부주의에 의한 손상으로 판단되며, 주부재인 거더의 내구성 저하방지를 위해 단면보수 등의 보수가 필요하다.
- 조사된 박락은 시공 부주의, 외부충격 등에 의한 손상으로 판단되며, 주부재인 거더의 내구성 저하방지를 위해 단면보수 등의 보수가 필요하다.
- 조사된 재료분리는 시공 부주의, 다짐부족 등에 의한 손상으로 판단되며, 주부재인 거더의 내구성 저하방지를 위해 단면보수 등의 보수가 필요하다.

| 조치방안 | • 단면보수 | 조치방안 | • 단면보수 |

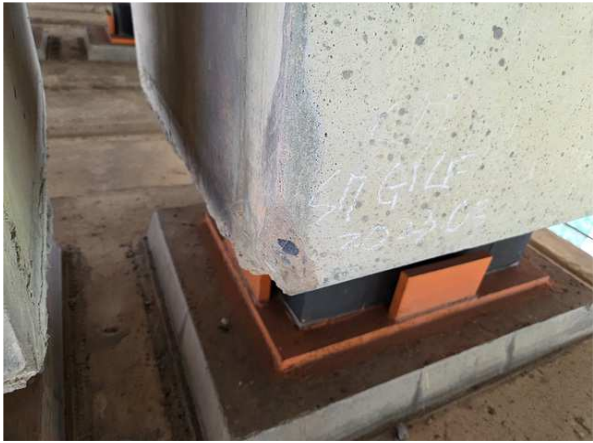
| 손상현황 | • S7-G1 콘크리트 박락(0.3m×0.3m) | 손상현황 | • S7-G7 인양홀 파손(0.1m×0.1m) |
| 원 인 | • 시공불량, 외부충격 등 | 원 인 | • 시공불량 등 |

| 조치방안 | • 단면보수 | 조치방안 | • 단면보수 |

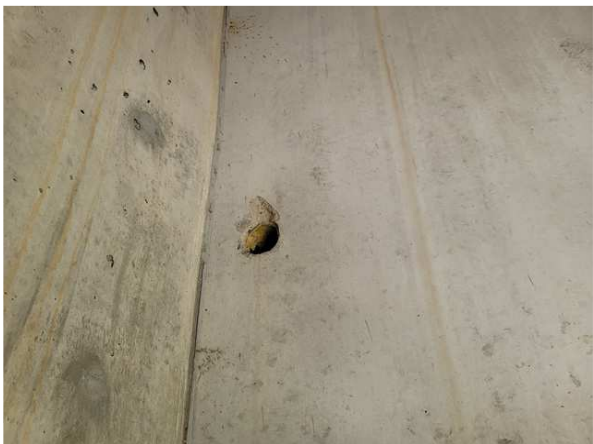
| 손상현황 | • S8-G3 인양홀 파손(0.1m×0.1m) | 손상현황 | • 거더 S9-G3 인양홀 파손 보수완료 |
| 원 인 | • 시공불량 등 | 원 인 | • - |

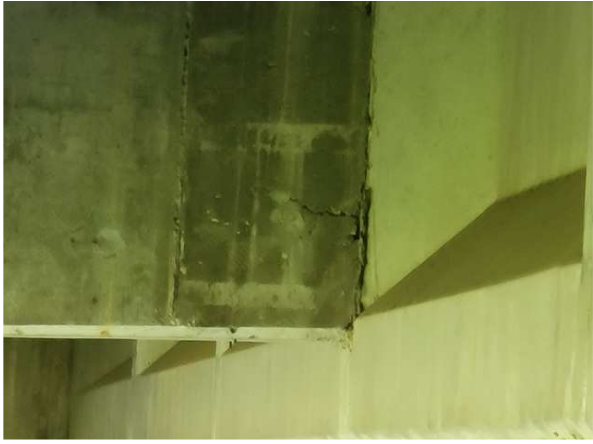
| 손상현황 | • 가로보 S1 재료분리(0.2m×0.3m) | 손상현황 | • 가로보 S2 재료분리(0.2m×0.2m) |
| 원 인 | • 다짐부족, 거푸집 조기탈거 등 | 원 인 | • 다짐부족, 거푸집 조기탈거 등 |

- 가로보에서 조사된 재료분리의 경우 시공초기 다짐부족, 거푸집 조기탈거 등에 의한 손상으로 판단되며, 구조적인 손상은 아니나 내구성 확보 차원의 단면보수 등 적절한 보수가 필요할 것으로 사료된다.

| 조치방안 | • 단면보수 | 조치방안 | • 단면보수 |

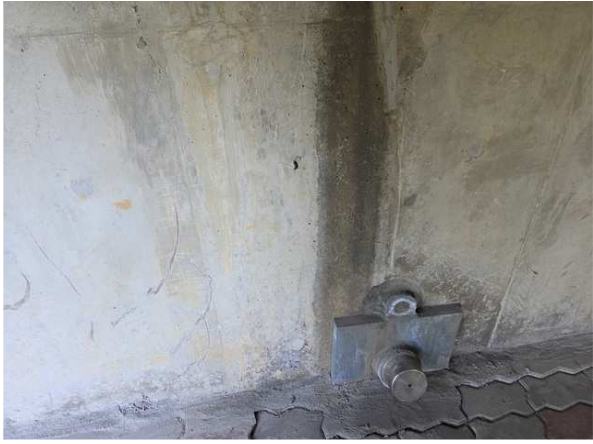
| 손상현황 | • A1 균열부 백태 (0.8m×0.25m) | 손상현황 | • A1 표면오염 (0.3m×3.0m) |
| 원 인 | • 습기흡착, 우수유입 등 | 원 인 | • 신축이음 하부 우수유입 |

| 조치방안 | • 표면처리 | 조치방안 | • 주의관찰 |

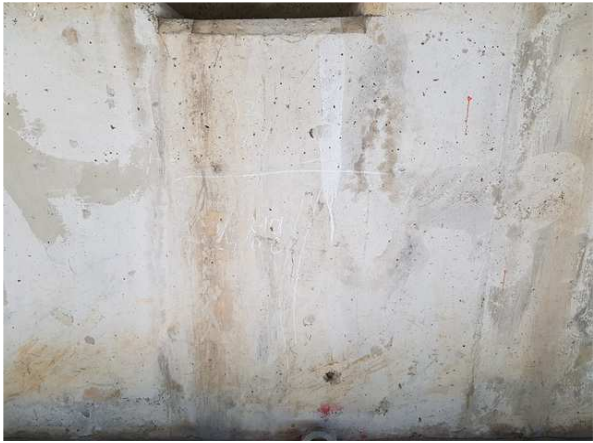
| 손상현황 | • A2 벽체 균열 (0.3mm미만) | 손상현황 | • A2 벽체 상면 체수흔적 (0.5m×1.2m) |
| 원 인 | • 건조수축, 거푸집 조기탈거 등 | 원 인 | • 신축이음 하부 우수유입 |

| 조치방안 | • 표면처리 | 조치방안 | • 주의관찰 |

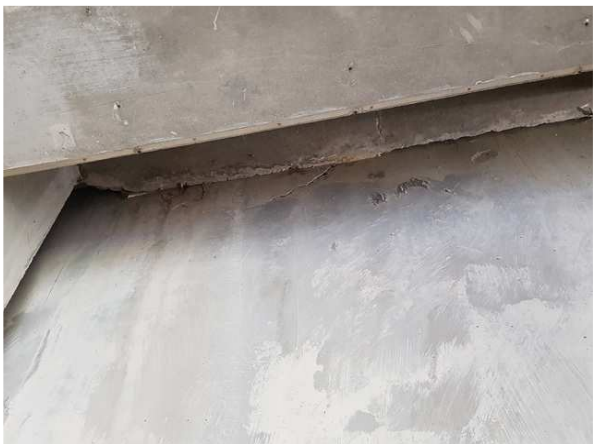
| 손상현황 | • A2 흠벽 들뜸 (0.3m×0.3m) | 손상현황 | • A2 흠벽 실란트 파손 |
| 원 인 | • 다짐부족, 거푸집 조기탈거 등 | 원 인 | • 공용연수 증가 등 |

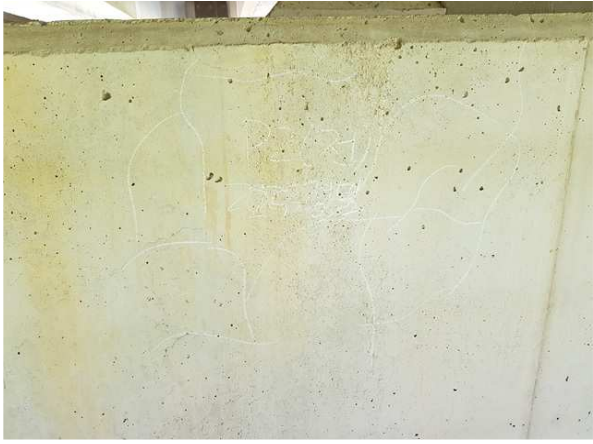
| 손상현황 | • P2 망상균열(1.0m×1.0m) | 손상현황 | • P3 기둥부 망상균열(1.0m×1.2m) |
| 원 인 | • 건조수축, 거푸집 조기탈거 등 | 원 인 | • 건조수축, 거푸집 조기탈거 등 |

- 교각에서 조사된 균열, 망상균열의 경우 건조수축, 온도변화, 거푸집 조기탈거, 공용기간 증가에 따른 외기 노출 등의 복합적인 원인에 의한 손상으로 시설물에 영향을 미치는 구조적인 손상은 아닌 것으로 판단되며, 내구성 확보 차원의 표면처리 등의 적절한 보수를 실시하는 것이 바람직하다.
- 조사된 굽힘, 파손의 경우 외부충격, 시공초기 다짐미흡 및 손상부 우수유입 등 복합적인 원인으로 인한 손상으로 구조적인 영향을 미치는 손상은 아니나 내구성 확보 차원의 단면보수 등의 적절한 보수를 실시하는 것이 바람직할 것으로 사료된다.
- 조사된 표면오염의 경우 신축이음 하부 누수에 의한 손상으로 시설물에 영향을 미치는 구조적인 손상이 아닌 것으로 판단되며, 주의관찰 후 손상 진전시 적절한 보수를 실시하는 것이 바람직하다.

| 조치방안 | • 표면처리 | 조치방안 | • 표면처리 |

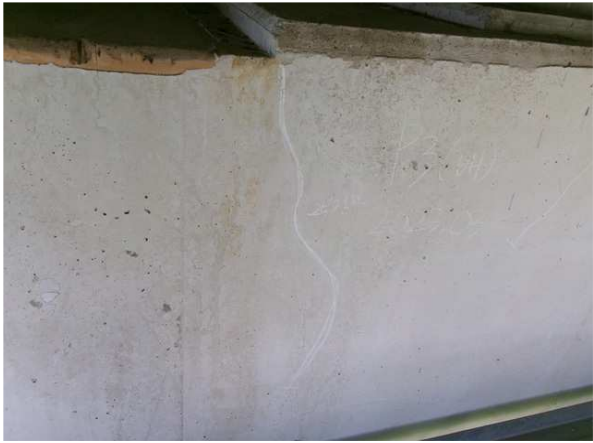
| 손상현황 | • P3 균열(0.3mm미만) | 손상현황 | • P4 기둥부 표면오염(1.0m×10.0m) |
| 원 인 | • 건조수축, 거푸집 조기탈거 등 | 원 인 | • 우수유입 등 |

| 조치방안 | • 표면처리 | 조치방안 | • 주의관찰 |

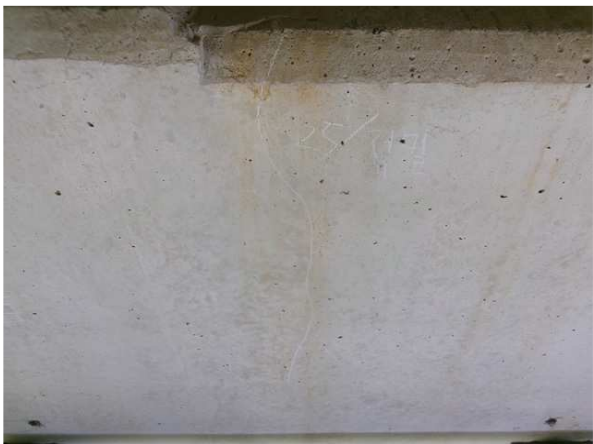
| 손상현황 | • P6 균열(0.3mm미만) | 손상현황 | • P7 균열(0.3mm미만) |
| 원 인 | • 건조수축, 거푸집 조기탈거 등 | 원 인 | • 건조수축, 거푸집 조기탈거 등 |

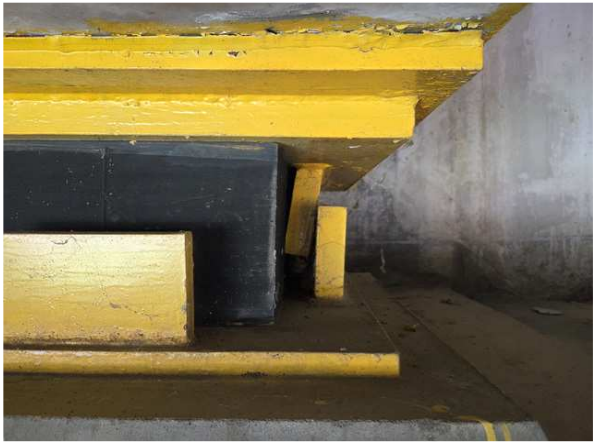
| 손상현황 | • A1-SH4 스토퍼 밀림 | 손상현황 | • A1-SH4 스토퍼 밀착 |
| 원 인 | • 시공 미흡 등 | 원 인 | • 시공 미흡 등 |

| 조치방안 | • 주의관찰 | 조치방안 | • 주의관찰 |

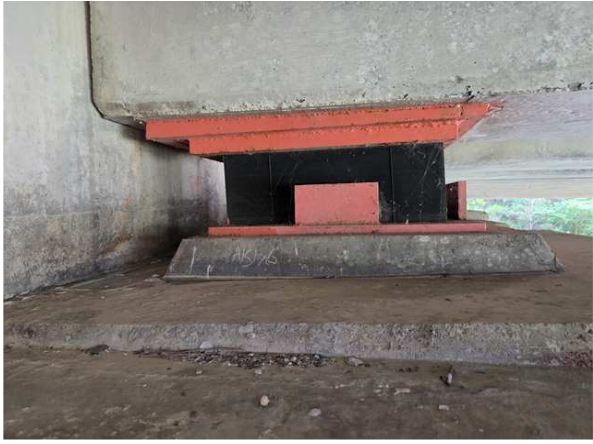
| 손상현황 | • A1-SH6 탄성패드 밀립 | 손상현황 | • P1-SH1 (A1) 몰탈균열 (0.3mm미만) |
| 원 인 | • 시공미흡, 마찰력 부족 등 | 원 인 | • 건조수축, 거푸집 조기탈거 등 |

| 조치방안 | • 주의관찰 | 조치방안 | • 표면처리 |

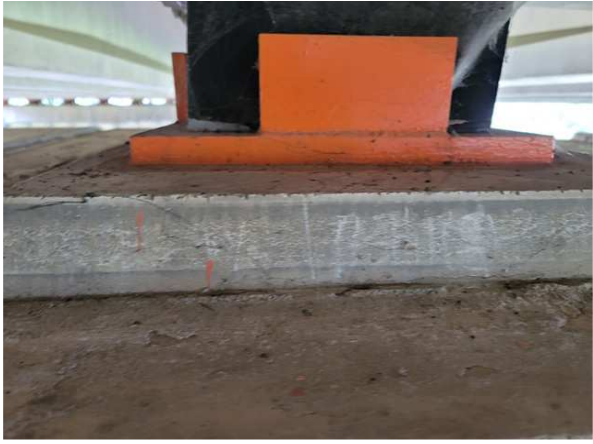
- 교량받침에 조사된 몰탈 균열(0.3mm미만)의 경우 건조수축 및 거푸집 조기탈거, 온도변화 등 복합적인 원인에 의한 손상으로 시설물에 영향을 미치는 구조적인 손상은 아닌 것으로 판단되며, 내구성 확보 차원의 표면처리 등의 보수를 실시하는 것이 바람직하다.
- 조사된 Plate 부식의 경우 공용기간 증가로 인한 도장미흡부 습기흡착 등에 의한 손상으로 부재의 내구성 확보 차원의 재도장 등 적절한 보수조치를 실시하는 것이 바람직할 것으로 사료된다.
- 조사된 스토퍼 밀림, 스토퍼 밀착, 탄성패드 밀림의 경우 시공초기 거더 거치 및 바닥판 타설시 탄성패드 유동, 플레이트-탄성패드 마찰력부족 및 감소, 시공오차 등 복합적인 원인에 의한 손상으로 금회 점검시 스토퍼 밀림이 추가로 발생되지 않은 상태이며, 기존에 스토퍼가 설치되어 있는 상태이다. 상기 손상은 주기적인 점검을 통한 유지관리를 실시하고 손상의 진전시 적절한 보수를 실시하는 것이 바람직하다고 판단된다.

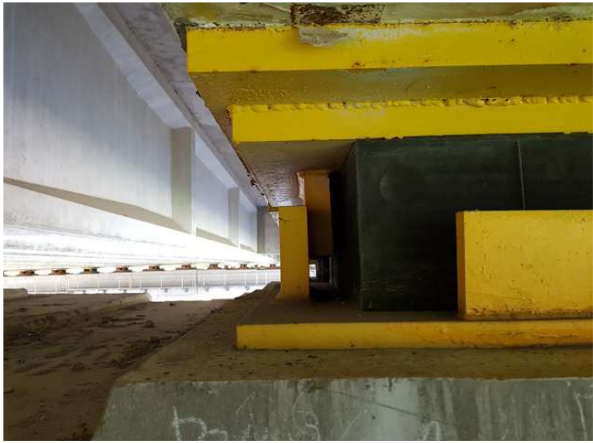
| 손상현황 | • P2-SH4 (A1) 스톱퍼 밀착 | 손상현황 | • P3-SH7 (A1) Plate 부식 |
| 원 인 | • 시공 미흡 등 | 원 인 | • 흡기흡착, 공용연수 증가 등 |

| 조치방안 | • 주의관찰 | 조치방안 | • 재도장 |

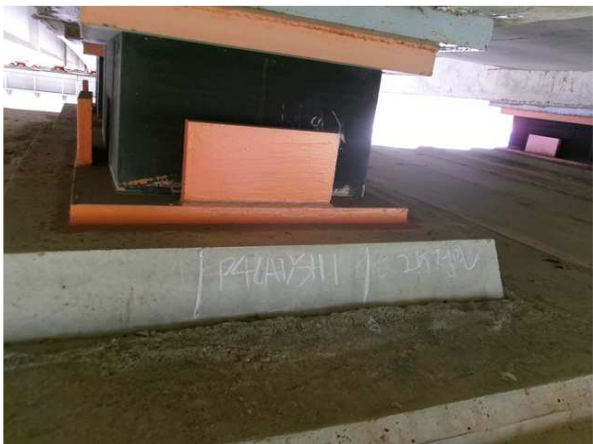
| 손상현황 | • P4-SH1 (A1) 몰탈균열 (0.3mm미만) | 손상현황 | • P7-SH5 (A2) 탄성패드 밀립 |
| 원 인 | • 건조수축, 거푸집 조기탈거 등 | 원 인 | • 시공미흡, 마찰력 부족 등 |

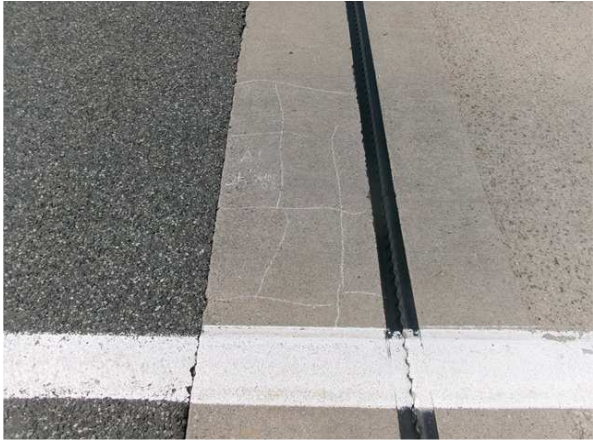
| 손상현황 | • A1 후타재 망상균열(1.0m×0.5m) | 손상현황 | • P2 본체 부식(L=1.0m) |
| 원 인 | • 다짐불량, 차량통행 등 | 원 인 | • 우수유입, 공용기간 증가 등 |

- 신축이음에서 조사된 고무재파손, 후타재 균열, 망상균열의 경우 시공시 다짐불량, 차량 통행 하중 및 충격, 공용기간 증가 등으로 인한 손상으로 판단되며, 손상의 정도가 차량의 주행성에 영향을 미치는 상태는 아니므로 즉각적인 보수를 실시하기 보다는 주기적인 점검을 통한 유지관리를 실시한 후 손상의 진전시 일괄보수를 실시하는 것이 바람직할 것으로 사료된다.
- 조사된 차수판 볼트탈락, 차수판 미설치, 차수판 변형, 유간 토사퇴적, 본체 부식의 경우 공용기간 증가, 우수유입 등 복합적인 원인에 의한 손상으로 주의관찰 후 적절한 보수를 실시하는 것이 바람직하다.
- 조사된 하부누수의 경우 유간 본체 고무재 파손 및 열화 등에 의한 손상으로 현재 누수량이 미소하여 주의관찰 후 본체 손상 심화시 신축이음 교체를 실시하는 것이 바람직할 것으로 사료된다.

| 조치방안 | • 주의관찰 | 조치방안 | • 주의관찰 |

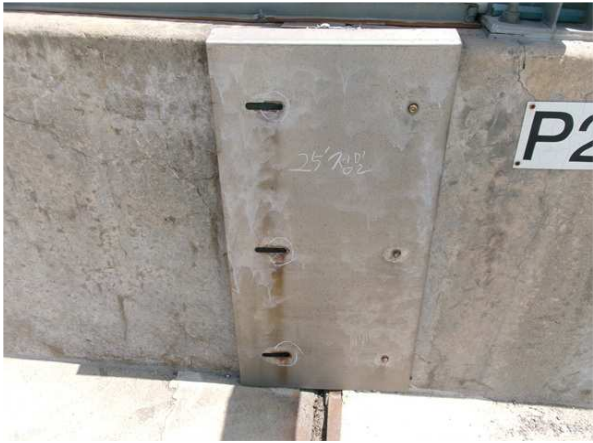
| 손상현황 | • P2 차수판 볼트탈락 | 손상현황 | • P5 후타재 균열(0.3mm미만) |
| 원 인 | • 공용기간 증가 등 | 원 인 | • 차량통행, 다짐불량 등 |

| 조치방안 | • 주의관찰 | 조치방안 | • 주의관찰 |

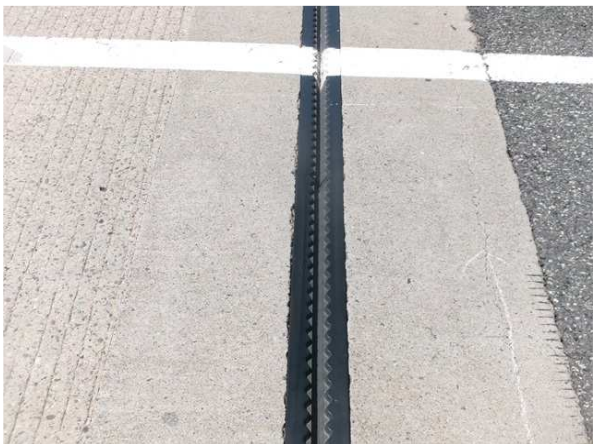
| 손상현황 | • A2 고무재파손(L=2.0m) | 손상현황 | • A2 유간 토사퇴적(L=2.0m) |
| 원 인 | • 차량통행, 공용기간 증가 등 | 원 인 | • 공용기간 증가 등 |

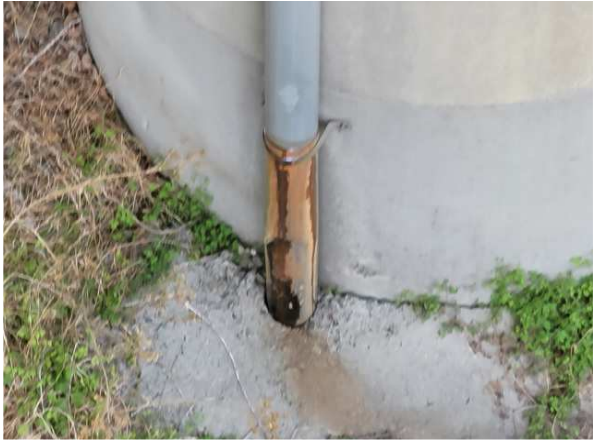
| 손상현황 | • S4 배수관 변형(1EA) | 손상현황 | • S5 배수관 부식(1EA) |
| 원 인 | • 외부충격 등 | 원 인 | • 우수유입 등 |

| 조치방안 | • 정비 | 조치방안 | • 주의관찰 |

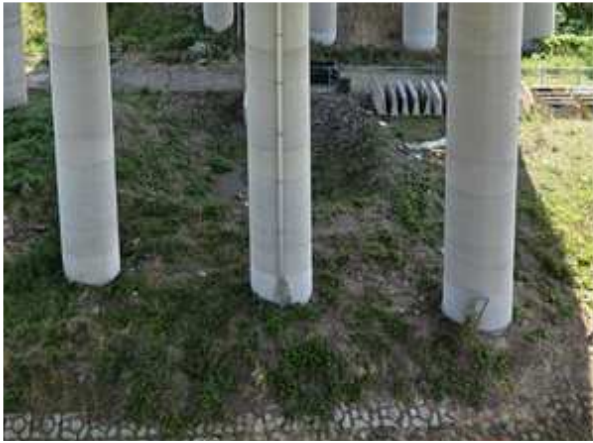
| 손상현황 | • S6 배수관 길이부족(1EA) | 손상현황 | • S6 배수관 부식(1EA) |
| 원 인 | • 시공미흡 등 | 원 인 | • 우수유입 등 |

| 조치방안 | • 정비 | 조치방안 | • 주의관찰 |

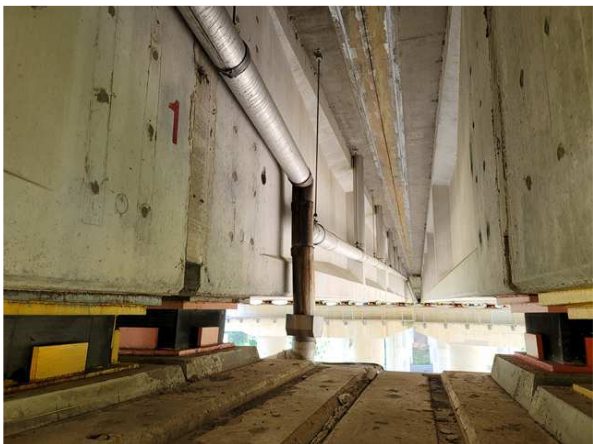
| 손상현황 | • S8 배수관 연결부 누수(1EA) | 손상현황 | • 배수구 상태양호 |
| 원 인 | • 이물질 퇴적 등 | 원 인 | • - |

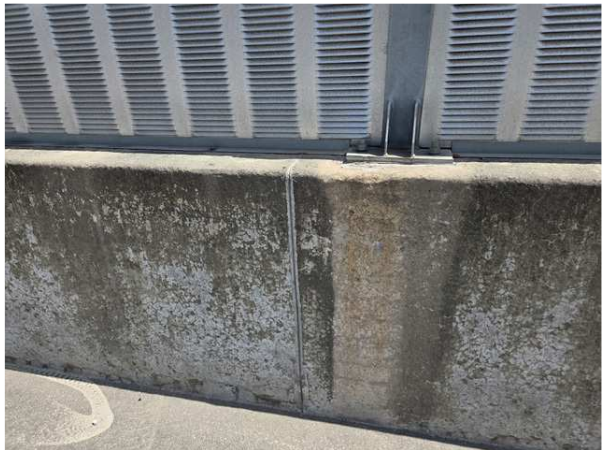
| 손상현황 | • S1 균열(0.3mm미만) | 손상현황 | • S1 망상균열(0.3mm미만) |
| 원 인 | • 건조수축, 거푸집 조기탈거 등 | 원 인 | • 건조수축, 거푸집 조기탈거 등 |

| 조치방안 | • 표면처리 | 조치방안 | • 표면처리 |
