## 40. 장안천교(부산)

### 40.1 시설물의 개요

본 시설물은 부산광역시 기장군 장안읍 기룡리 529에 위치한 교량으로 총 연장 360.0m, 폭 15.7m로 시공되어 있다.

【표 40.1.1】 장안천교(부산) 일반사항

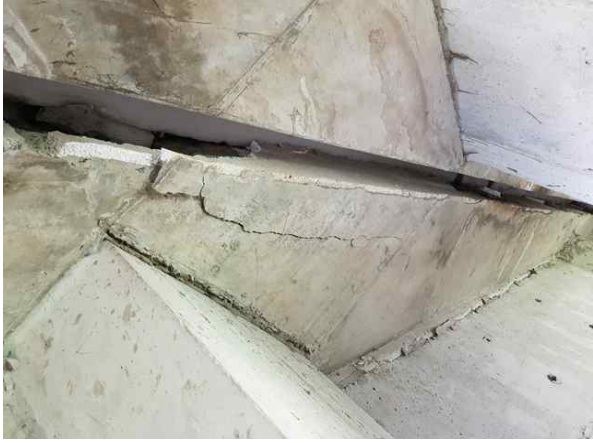
| 손상현황 | • S4 들뜸(0.3m×0.5m) | 손상현황 | • S6 표면오염(0.5m×0.3m) |
| 원 인 | • 시공미흡, 장기공용 | 원 인 | • 우수유입, 수분접촉 등 |

| 조치방안 | • 단면보수 | 조치방안 | • 주의관찰 |

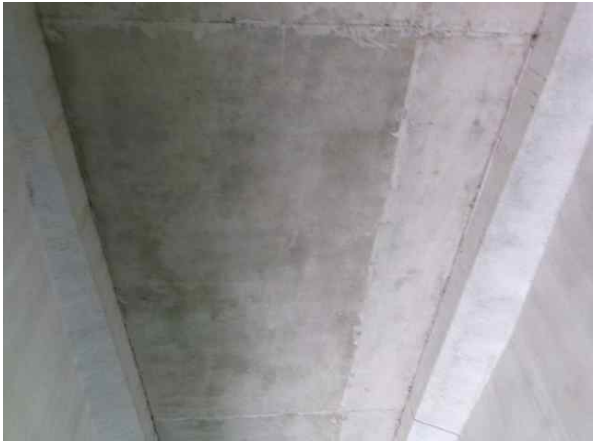
| 손상현황 | • S7 망상균열(1.5m×2.0m) | 손상현황 | • S7 파손(0.2m×0.3m) |
| 원 인 | • 건조수축, 온도변화 | 원 인 | • 외부충격, 시공미흡 등 |

| 조치방안 | • 표면처리 | 조치방안 | • 단면보수 |

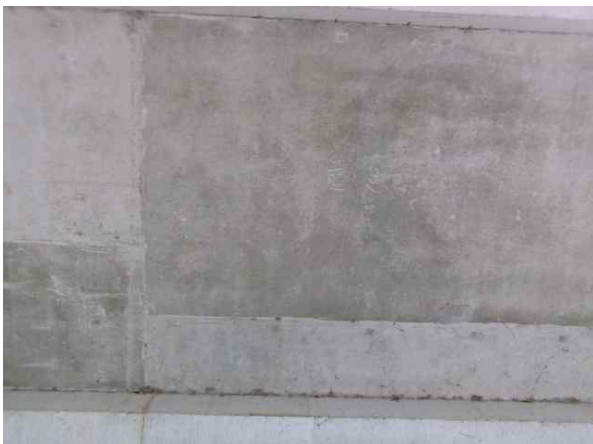
| 손상현황 | • S9 균열(0.3mm미만) | 손상현황 | • S4 층분리(0.3m×0.5m) |
| 원 인 | • 건조수축, 온도변화 | 원 인 | • 시공미흡, 장기공용 |

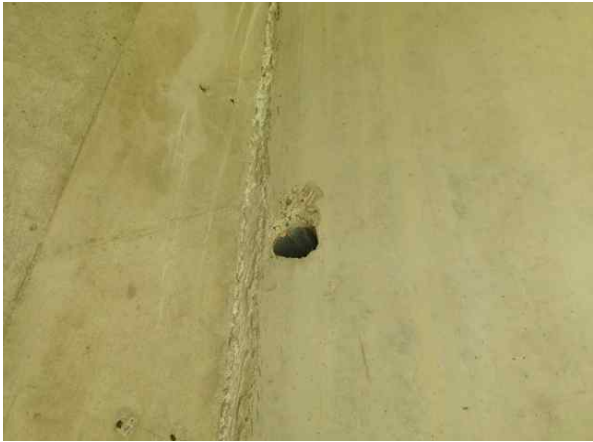
| 손상현황 | • S4-G7 파손(0.2m×0.2m) | 손상현황 | • S5-G2 파손 보수됨 |
| 원 인 | • 거더 거치시 시공미흡 | 원 인 | • - |

- 거더에서 조사된 파손의 경우 인양홀 주변에서 조사되었으며, 이는 거더 거치시 시공미흡에 의한 손상으로 내구성 확보 차원에서 단면보수를 실시하는 것이 필요하다. 금회 조사시 확인된 거더 파손에 대한 보수부의 상태는 양호한 것으로 판단된다.
- 조사된 표면오염의 경우 우수유입, 습기흡착 등에 의한 손상으로 판단되며, 구조적인 영향을 미치는 손상이 아니므로, 손상의 진전 여부에 대한 주의관찰을 실시하고, 손상의 진전시 일괄 보수하는 것이 바람직 할 것으로 판단된다.

| 조치방안 | • 단면보수 | 조치방안 | • 상태양호 |

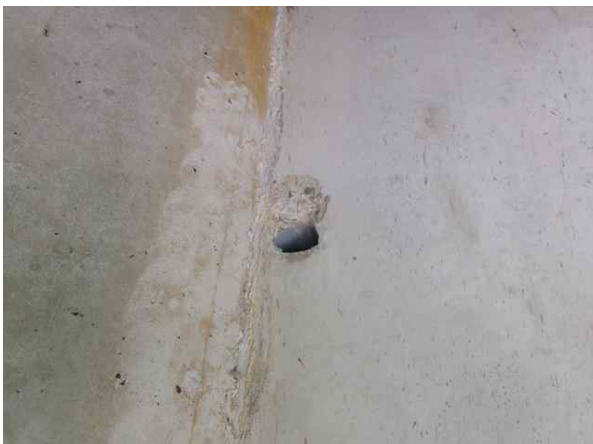
| 손상현황 | • S5-G3 파손(0.1m×0.1m) | 손상현황 | • S6-G7 표면오염(0.4m×0.6m) |
| 원 인 | • 거더 거치시 시공미흡 | 원 인 | • 우수유입 등 |

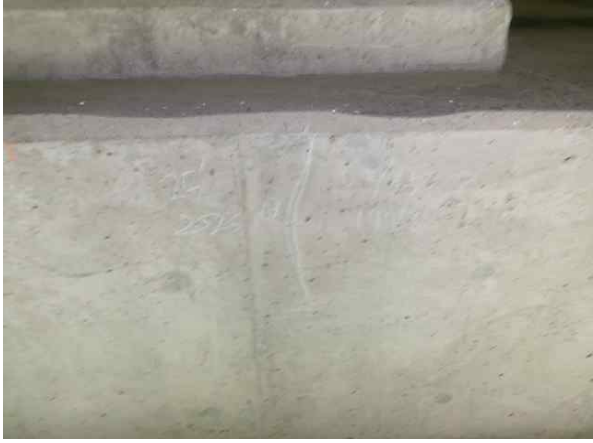
| 손상현황 | • 교대 A1 구체 균열(0.3mm미만) | 손상현황 | • 교대 A1 표면오염(0.3m×3.0m×5EA) |
| 원 인 | • 건조수축, 온도변화 | 원 인 | • 신축이음부 누수 |

- 교대에 조사된 균열(0.3mm미만)의 경우 거푸집 조기탈거, 건조수축, 온도변화 등에 의한 손상으로 판단되며, 내구성 확보 차원의 표면처리 등의 적절한 보수가 필요할 것으로 사료된다.
- 조사된 백태는 신축이음부 표면수 유입시 수분접촉, 외기노출 등에 의한 손상으로 판단되며, 내구성 확보를 위해 신축이음 정비 후 표면보수를 실시하는 것이 요구된다.
- 조사된 누수, 표면오염은 신축이음부 표면수 유입에 따른 손상으로 오염부에 열화 및 박리 등의 손상은 관찰되지 않은 상태이나 공용기간 경과시 내구성 저하 우려가 있으므로 신축이음 정비 후 유지관리가 요구된다.
- 조사된 교명판 파손의 경우 장기공용에 의한 손상으로 판단되며, 구조적인 영향을 미치는 손상은 아니나 내구성 관리 차원의 정비 보수를 실시하는 것이 바람직할 것으로 사료된다.

| 조치방안 | • 표면처리 | 조치방안 | • 주의관찰 |

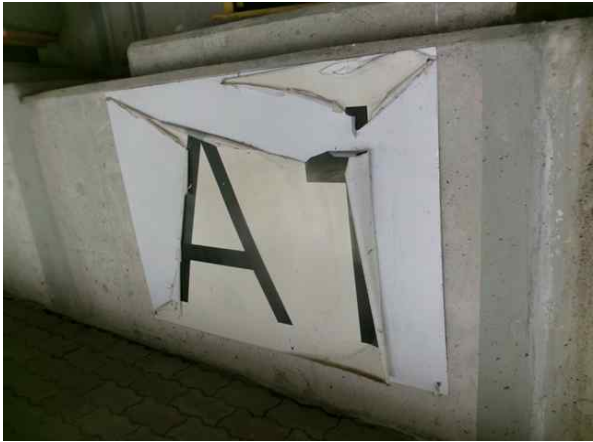
| 손상현황 | • 교대 A1 유지관리용 교명판 파손(1EA) | 손상현황 | • 교대 A2 구체 균열(0.3mm미만) |
| 원 인 | • 장기공용 등 | 원 인 | • 건조수축, 온도변화 |

| 조치방안 | • 정비 | 조치방안 | • 표면처리 |

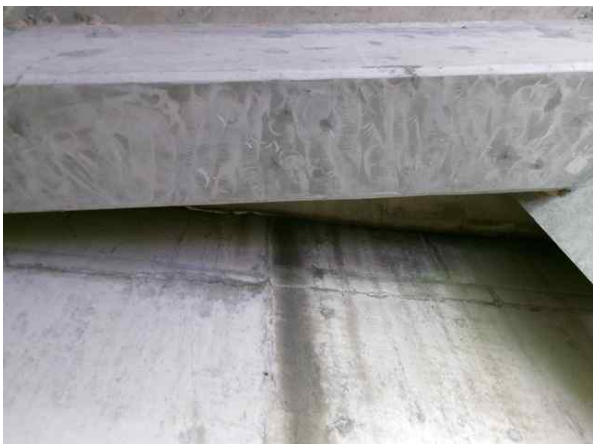
| 손상현황 | • 교대 A2 누수(0.5m) | 손상현황 | • 교대 A2 흙벽 표면오염(0.4m×1.2m) |
| 원 인 | • 신축이음부 누수 | 원 인 | • 수분접촉, 신축이음부 누수 |

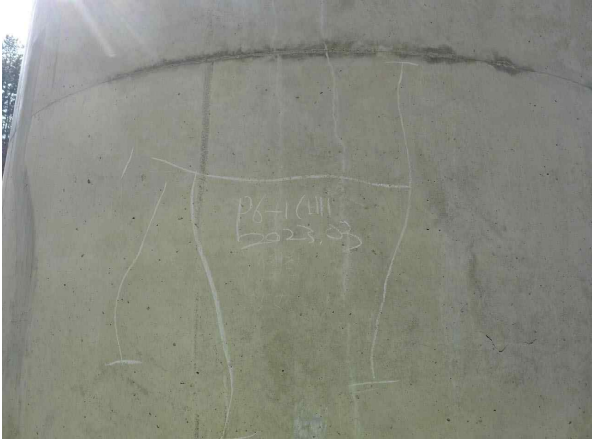
| 손상현황 | • P6 표면오염 (1.5m×3.0m×6EA) | 손상현황 | • P6 망상균열 (1.0m×1.0m) |
| 원 인 | • 신축이음부 지표수 유입 등 | 원 인 | • 건조수축, 거푸집 조기탈거 등 |

- 교각에 조사된 균열(0.3mm미만), 망상균열은 건조수축, 온도변화, 거푸집 조기탈형 등의 복합적인 원인에 의한 손상으로 시설물에 영향을 미치는 구조적인 손상은 아닌 것으로 판단되며, 내구성 확보 차원의 표면처리 등의 보수를 실시하는 것이 바람직하다.
- 조사된 파손은 공용중 외부충격 등에 의한 손상으로 판단되며, 손상의 정도는 경미하나 내구성 확보 차원에서 단면보수를 통한 유지관리가 요구된다.
- 조사된 침식은 하천을 횡단하는 교각(P8) 기둥 하단부에 유수에 의한 침식이 경미하게 발생한 것으로 조사되었으며, 향후 우기시 부유물에 의한 파손 등의 손상이 발생할 수 있으므로 주의관찰이 요구된다.
- 표면오염, 체수 및 체수흔적은 신축이음 하부 교각에서 발생한 손상으로 신축이음 본체 고무재 열화 및 손상부 지표수 유입에 의해 발생한 것으로 판단되며, 장기간 방치시 손상의 진전 및 2차손상(교각 열화, 교량받침 부식 등)이 발생할 우려가 있으므로 신축이음 교체 이후 손상에 대한 보수를 실시하는 것이 바람직할 것으로 판단된다.
- 명판파손은 공용중 외력에 의해 파손된 것으로 판단되며, 시설물 유지관리시 위치를 파악할 수 있도록 명판 재설치가 요구된다.

| 조치방안 | • 주의관찰(신축이음 교체후 보수) | 조치방안 | • 표면처리 |

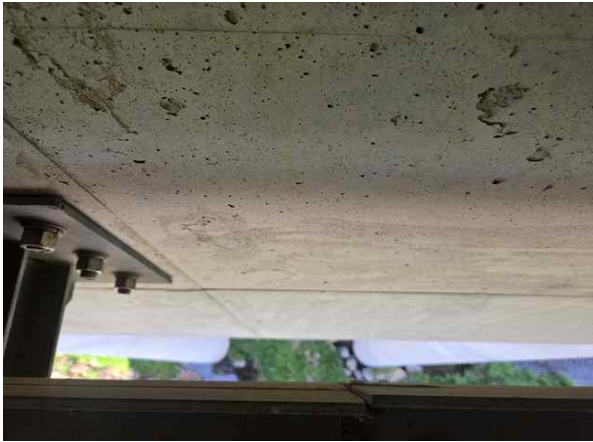
| 손상현황 | • P8 균열 (0.3mm미만) | 손상현황 | • P8 파손 (0.2m×0.3m) |
| 원 인 | • 건조수축, 거푸집 조기탈거 등 | 원 인 | • 외부충격, 시공미흡 등 |

| 조치방안 | • 표면처리 | 조치방안 | • 단면보수 |

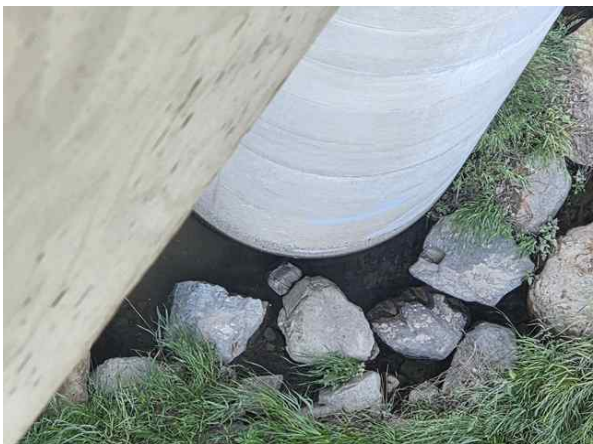
| 손상현황 | • P8 침식 (0.6m×8.0m×2EA) | 손상현황 | • P11 망상균열 (8.0m×3.0m) |
| 원 인 | • 유수, 장기공용 등 | 원 인 | • 건조수축, 거푸집 조기탈거 등 |

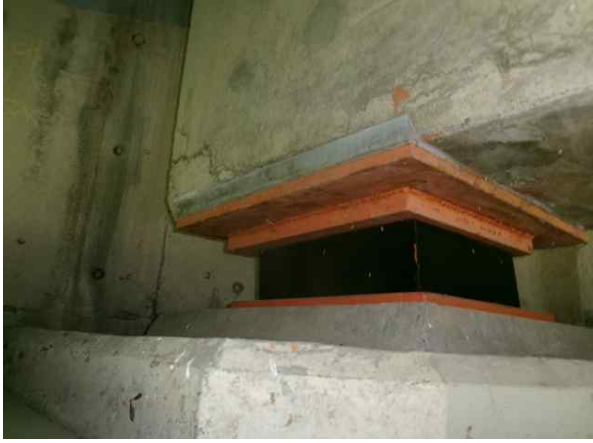
| 손상현황 | • A1-SH3 플레이트 부식(3EA) | 손상현황 | • A1-SH3 받침콘크리트균열(0.3mm미만) |
| 원 인 | • 우수유입, 외기노출, 공용기간 경과 등 | 원 인 | • 건조수축, 거푸집 조기탈거 등 |

- 교량받침에 조사된 무수축물탈균열(0.3mm미만), 망상균열, 받침콘크리트균열(0.3mm미만)의 경우 건조수축 및 거푸집 조기탈거, 표면열화, 우수접촉, 습기흡착 등에 의한 손상으로 시설물에 영향을 미치는 구조적인 손상은 아닌 것으로 판단되며, 내구성 확보 차원의 표면처리 등의 보수를 실시하는 것이 바람직하다.
- 조사된 플레이트 부식의 경우 우수유입, 습기흡착, 공용기간 증가 등에 의한 손상으로 손상의 진전 방지를 위한 재도장 등의 조치가 요망된다.
- 스토퍼 밀착, 탈락, 받침본체 밀림의 경우 시공초기 거더 거치 및 바닥판 타설시 탄성패드 유동, 플레이트-탄성패드 마찰력부족 및 감소, 시공오차 등 복합적인 원인에 의한 손상으로 금회 점검 시기에 상기 발생한 손상에 의한 교량받침의 기능성을 저해할만한 영향은 없는 것으로 확인되었으나 추후 손상의 진전(탄성패드 이탈)을 방지하기 위한 스토퍼 설치 등 탄성패드의 밀림 방지책 형식의 보수를 실시하는 것이 바람직할 것으로 사료되며, 스토퍼 간섭의 경우 주기적인 점검을 통한 유지관리를 실시하고 손상의 진전시 적절한 보수를 실시하는 것이 바람직하다고 판단된다.

| 조치방안 | • 채도장 | 조치방안 | • 표면처리 |

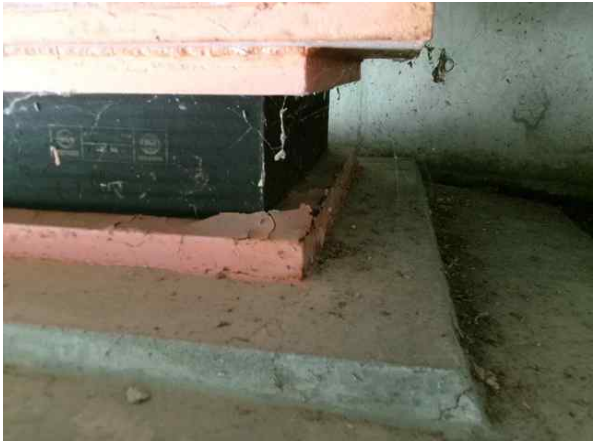
| 손상현황 | • A2-SH1 플레이트 부식(5EA) | 손상현황 | • A2-SH7 무수축물탈 망상균열(0.3mm미만) |
| 원 인 | • 우수유입, 외기노출, 공용기간 경과 등 | 원 인 | • 건조수축, 거푸집 조기탈거 등 |

| 조치방안 | • 채도장 | 조치방안 | • 표면처리 |

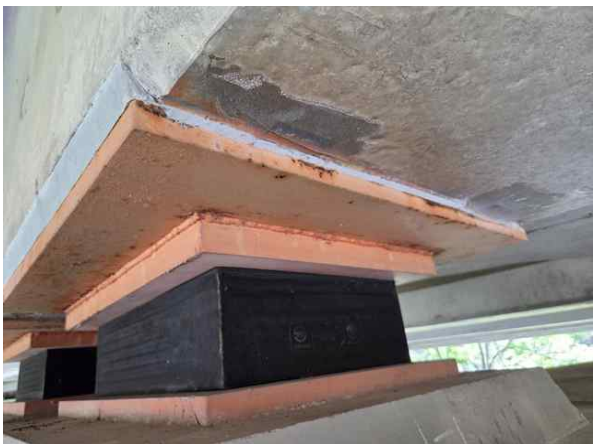
| 손상현황 | • P2-SH1(A2) 플레이트 부식(4EA) | 손상현황 | • P4-SH7(A1) 무수축물탈 망상균열(0.8m×0.2m) |
| 원 인 | • 우수유입, 외기노출, 공용기간 경과 등 | 원 인 | • 건조수축, 거푸집 조기탈거 등 |

| 조치방안 | • 채도장 | 조치방안 | • 표면처리 |

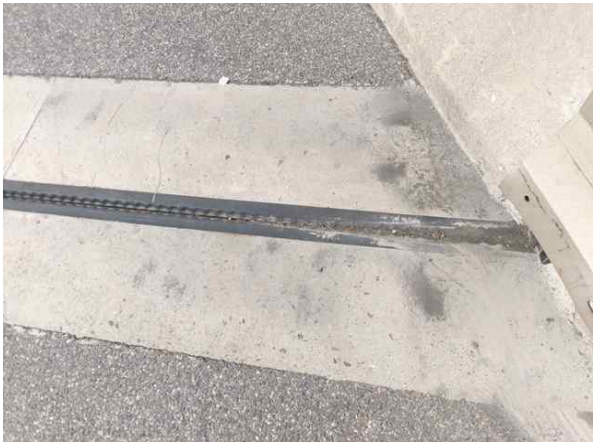
| 손상현황 | • A1 유간 토사퇴적(L=3.3m) | 손상현황 | • A1 차수판 변형(1EA) |
| 원 인 | • 비산먼지 등 | 원 인 | • 장기공용, 시공미흡 등 |

| 조치방안 | • 정비(청소) | 조치방안 | • 정비 |

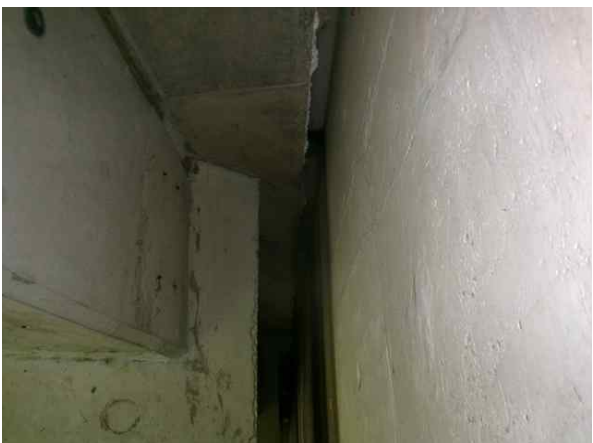
| 손상현황 | • A1 후타재 균열(0.3mm미만) | 손상현황 | • A1 하부 누수(L=8.0m) |
| 원 인 | • 건조수축, 차량 윤회중 등 | 원 인 | • 차량 반복통행, 장기공용 등 |

| 조치방안 | • 주의관찰 | 조치방안 | • 신축이음 교체 |

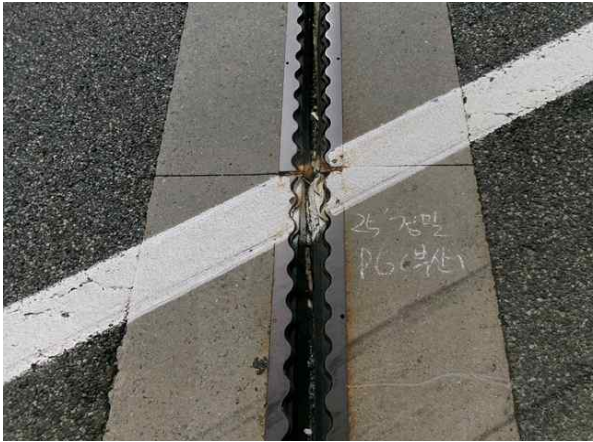
| 손상현황 | • P6 고무재 파손(L=10.8m) | 손상현황 | • P9 고무재 파손(L=10.8m) |
| 원 인 | • 차량 반복통행, 장기공용 등 | 원 인 | • 차량 반복통행, 장기공용 등 |

| 조치방안 | • 신축이음 교체 | 조치방안 | • 신축이음 교체 |

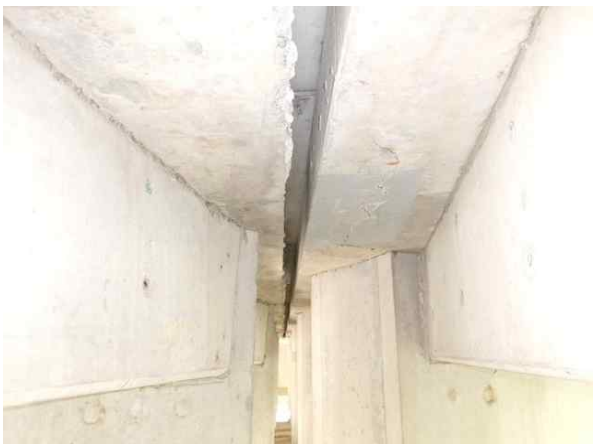
| 손상현황 | • P9 하부 누수(L=10.0m) | 손상현황 | • A2 차수판 볼트탈락(4EA) |
| 원 인 | • 차량 반복통행, 장기공용 등 | 원 인 | • 장기공용, 시공미흡 등 |

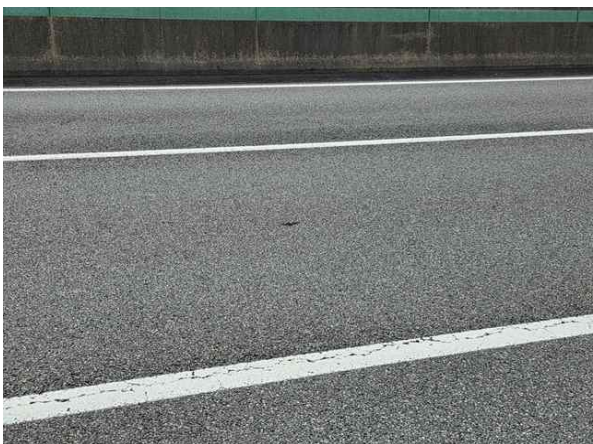
| 손상현황 | • S5 아스콘 파손(0.1m×0.2m) | 손상현황 | • S7 아스콘 균열(L=7.0m) |
| 원 인 | • 건조수축, 차량 윤하중 등 | 원 인 | • 건조수축, 차량 윤하중 등 |

| 조치방안 | • 아스콘팻칭 | 조치방안 | • 주의관찰 |

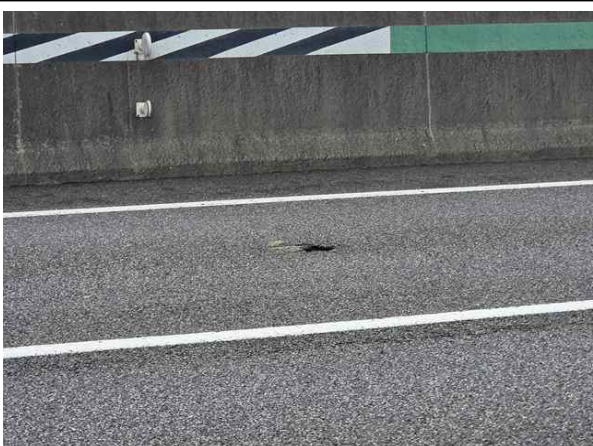
| 손상현황 | • S5 아스콘 패임(0.2m×0.2m) | 손상현황 | • S11 아스콘 균열(L=7.0m) |
| 원 인 | • 건조수축, 차량 윤하중 등 | 원 인 | • 건조수축, 차량 윤하중 등 |

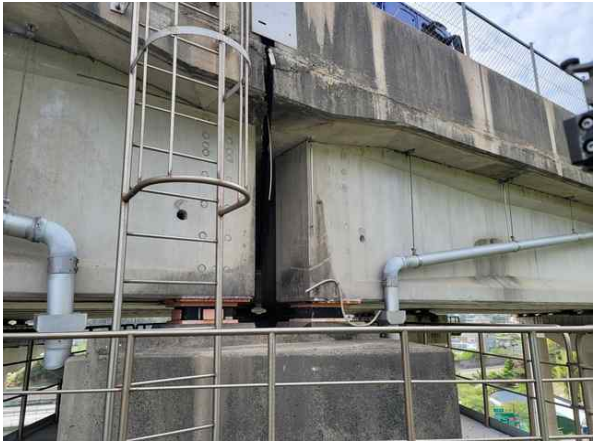
| 손상현황 | • S6 유공관 길이부족(1EA) | 손상현황 | • S8 유공관 길이부족 보수됨 |
| 원 인 | • 시공미흡 | 원 인 | • - |

| 조치방안 | • 정비 | 조치방안 | • 상태양호 |

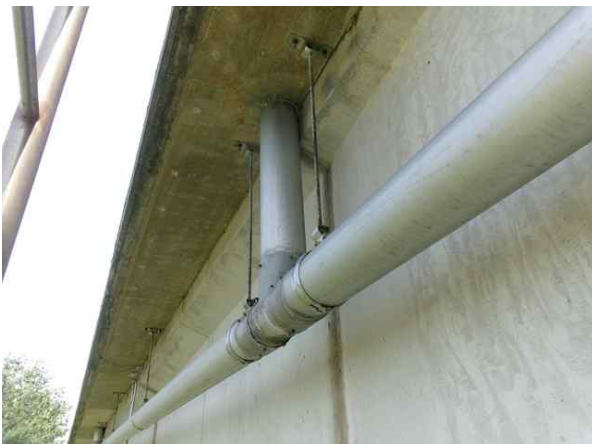
| 손상현황 | • S9 배수관 행거로이드 탈락 보수됨 | 손상현황 | • S12 배수관 연결부 누수(1EA) |
| 원 인 | • - | 원 인 | • 시공미흡, 장기공용 |

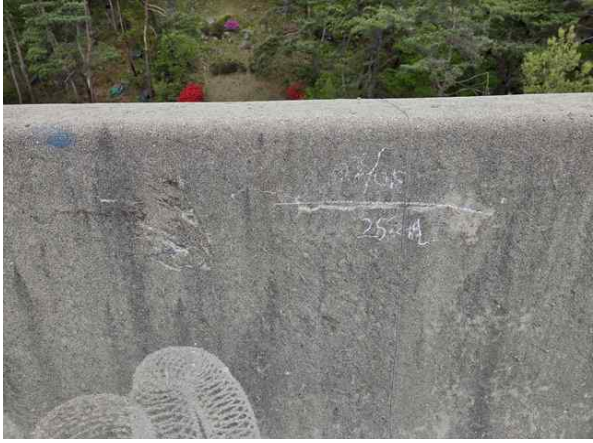
| 손상현황 | • S1 방호벽 균열(0.3mm미만) | 손상현황 | • S2 방호벽 균열부백태(0.3m) |
| 원 인 | • 건조수축, 거푸집 조기탈거 등 | 원 인 | • 건조수축, 우수유입, 수분침투 등 |

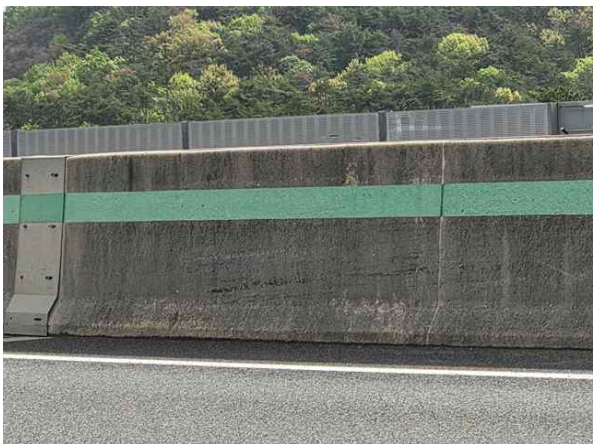
| 손상현황 | • S6 방호벽 중분대 굽힘(0.5m×3.0m) | 손상현황 | • S11 방호벽 균열(0.3mm미만) |
| 원 인 | • 물리적 충격(차량 충돌) | 원 인 | • 건조수축, 거푸집 조기탈거 등 |
