장안천교(울산) 교면포장 S1

| 용역명 | | 2025년 부산울산선 구조물 정밀안전점검 용역[티널, 교량] | | | |

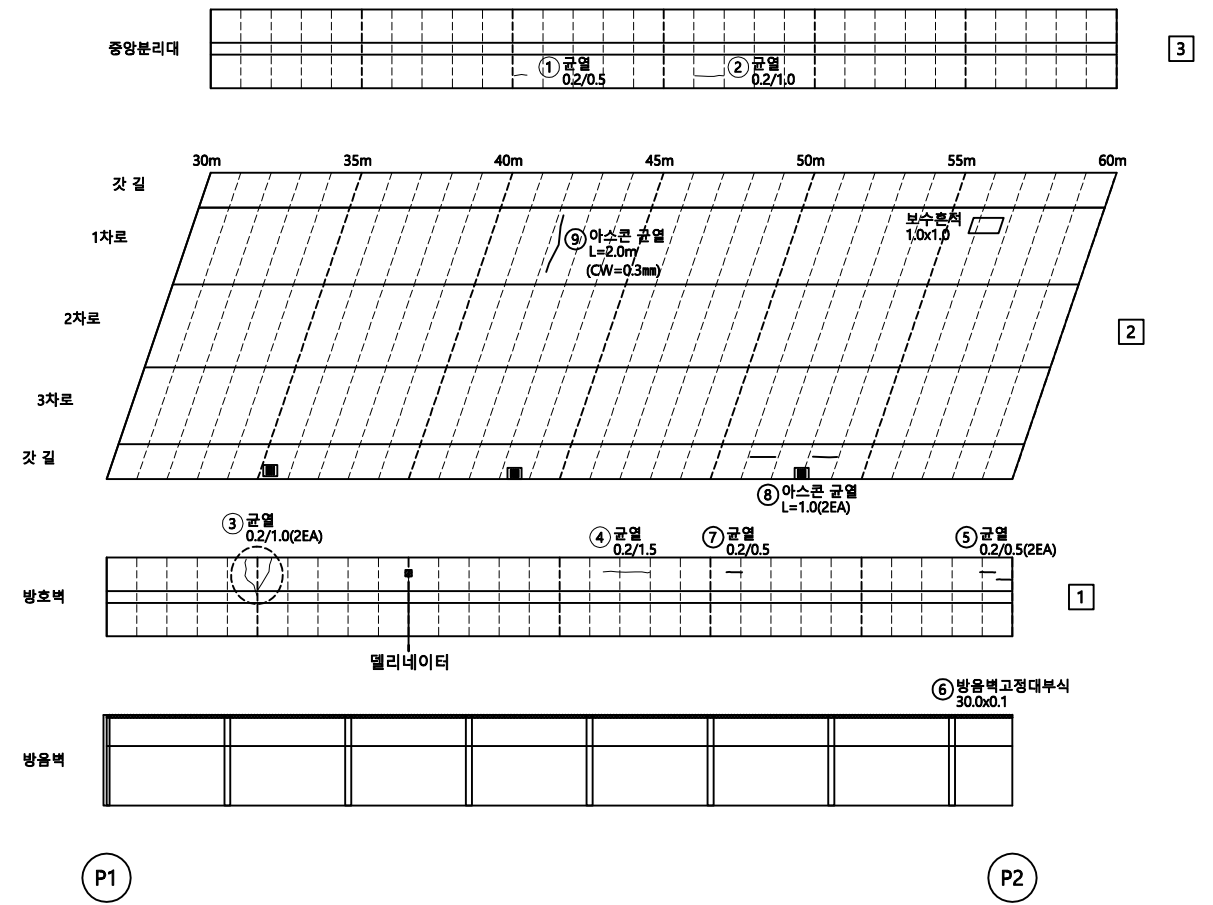
| 번호 | 선/구 | 부재명 | 손상현황 | 손상규모 | | | | | | 비고 |
|---|---|---|---|---|---|---|---|---|---|---|
| 1 | 구 | 교면포장 | 시공이음 균열 | 1.0 | 15.0 | | 2 | m | 30.00 | |
| 2 | 구 | 방호벽 | 고정대 부식 | | 30.0 | 0.1 | 1 | m | 3.00 | |
| 3 | 신 | 교면포장 | 아스콘 균열 | | 4.0 | | 1 | m | 4.00 | |

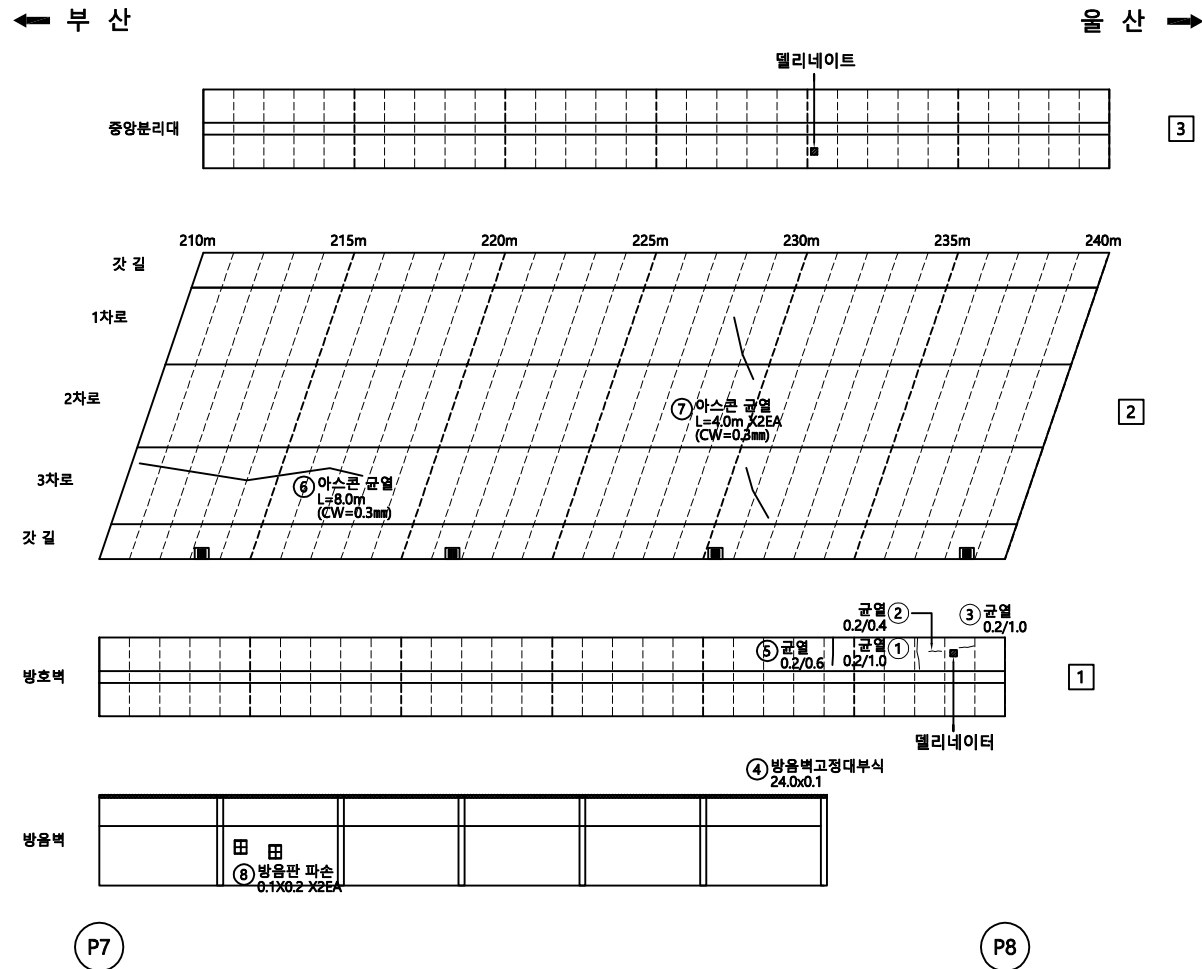
장안천교(울산) 교면포장 S8

| 교면포장 S8 | | | | | | | | | |
|---|---|---|---|---|---|---|---|---|---|
| 1 | 구 | 방호벽 | 균열 | 0.2 | 1.0 | | 1 | m | 1.00 |
| 2 | 구 | 방호벽 | 균열 | 0.2 | 0.4 | | 1 | m | 0.40 |
| 3 | 구 | 방호벽 | 균열 | 0.2 | 1.0 | | 1 | m | 1.00 |
| 4 | 구 | 방호벽 | 고정대 부식 | | 24.0 | 0.1 | 1 | m <sup>2</sup> | 2.40 |
| 5 | 구 | 방호벽 | 균열 | 0.2 | 0.6 | | 1 | m | 0.60 |
| 6 | 신 | 교면포장 | 아스콘 균열 | | 8.0 | | 1 | m | 8.00 |
| 7 | 신 | 교면포장 | 아스콘 균열 | | 4.0 | | 2 | m | 8.00 |

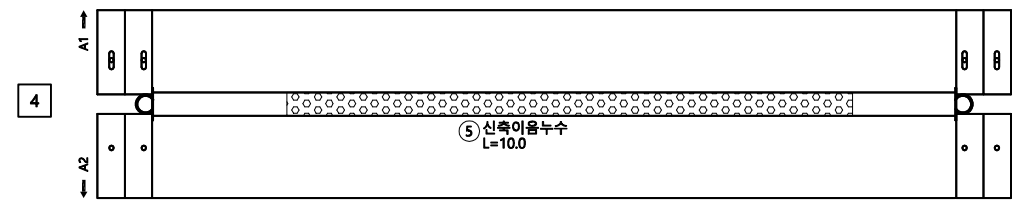
④ 차수판앵커볼트누락 2EA

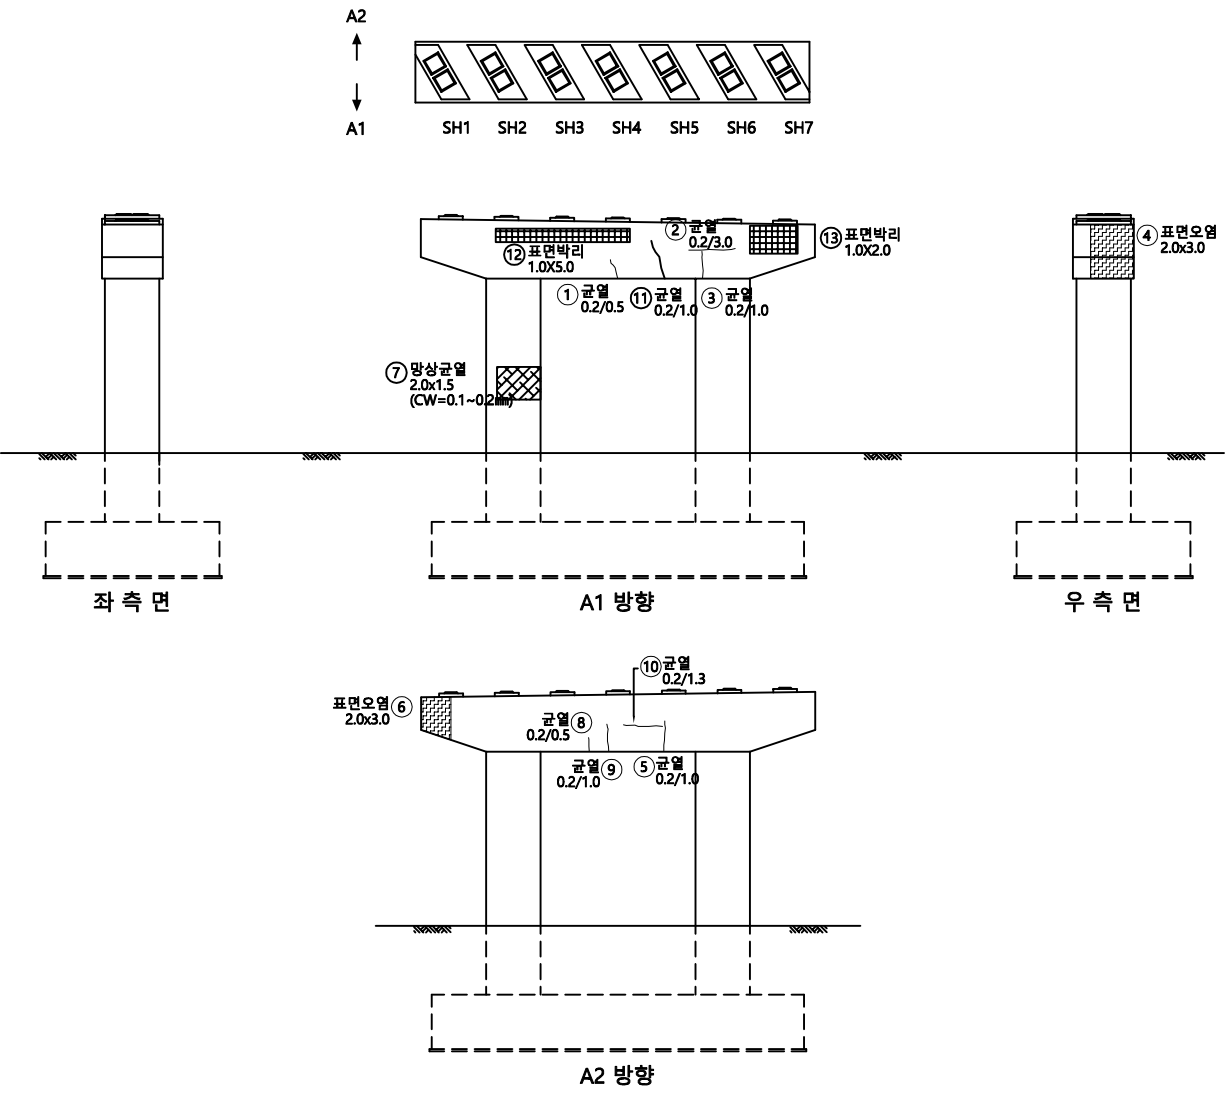
장안천교(울산) 교각 P1

| 교각<br>P1 | | | | | | | | | |
|---|---|---|---|---|---|---|---|---|---|
| 1 | 구 | 교각 | 균열 | 0.2 | 0.5 | | 1 | m | 0.50 |
| 2 | 구 | 교각 | 균열 | 0.2 | 3.0 | | 1 | m | 3.00 |
| 3 | 구 | 교각 | 균열 | 0.2 | 1.0 | | 1 | m | 1.00 |
| 5 | 구 | 교각 | 균열 | 0.2 | 1.0 | | 1 | m | 1.00 |
| 7 | 구 | 교각 | 망상균열 | 0.1~0.2 | 2.0 | 1.5 | 1 | ㎡ | 3.00 |
| 8 | 구 | 교각 | 균열 | 0.2 | 0.5 | | 1 | m | 0.50 |

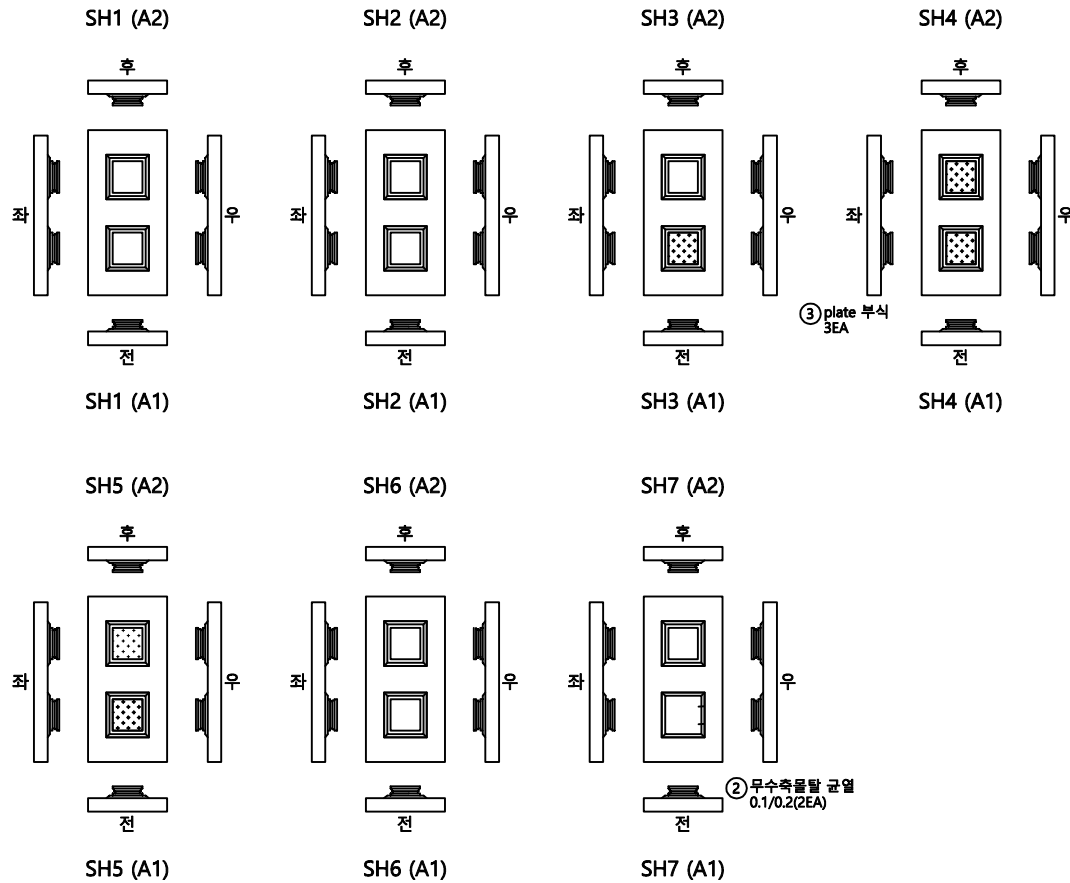
## 교량받침

① plate 부식  
2EA

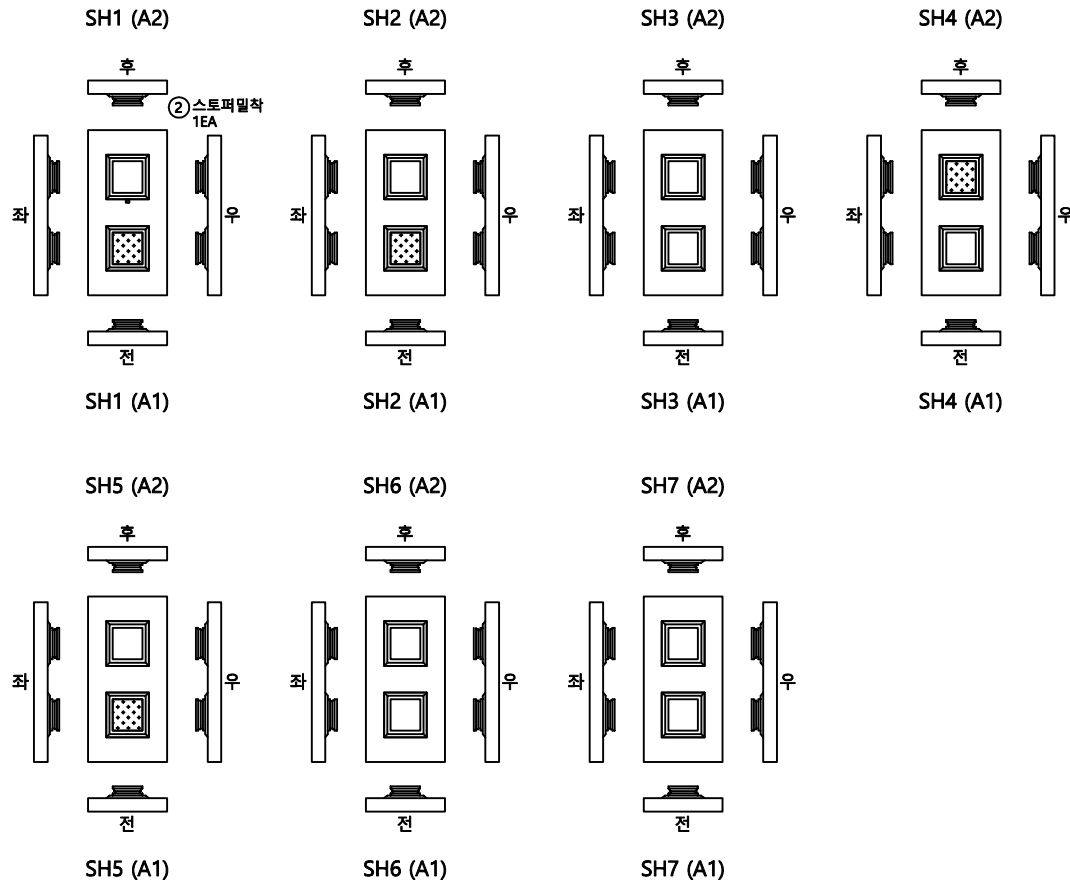
## 장안천교(울산) 받침장치 P5

① plate 부식  
4EA

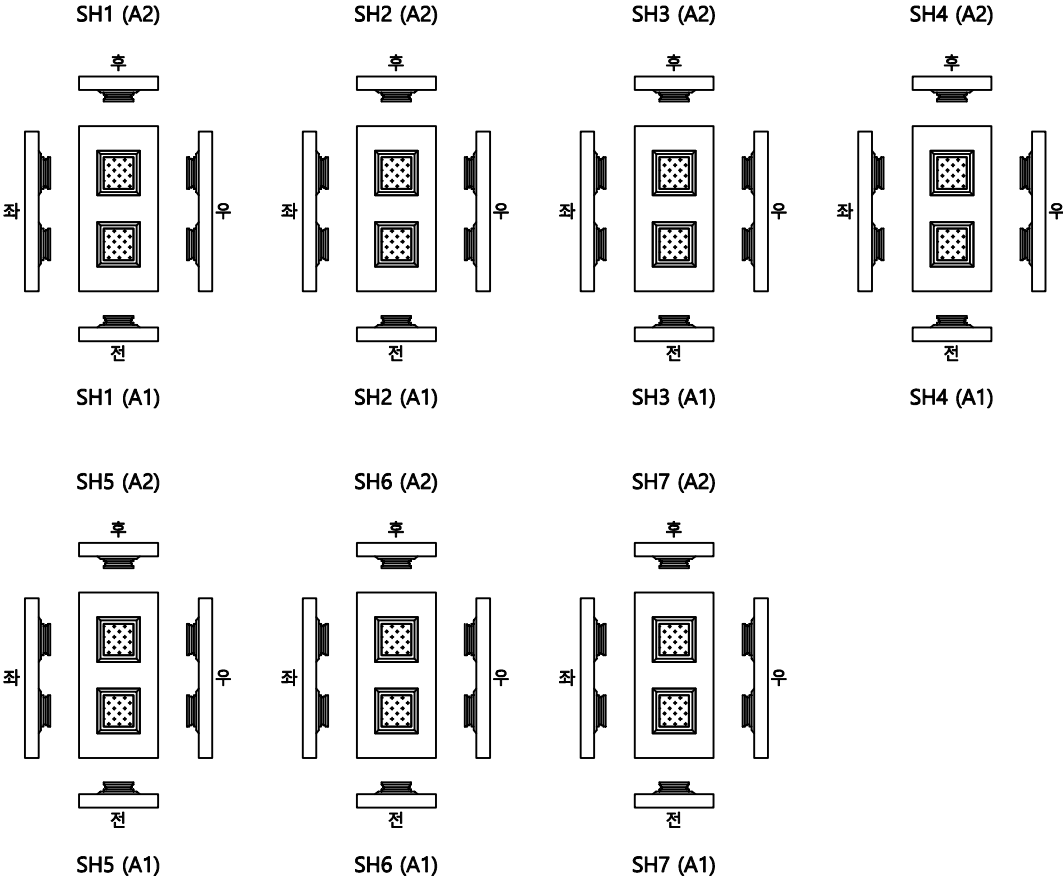
① plate 부식  
14EA

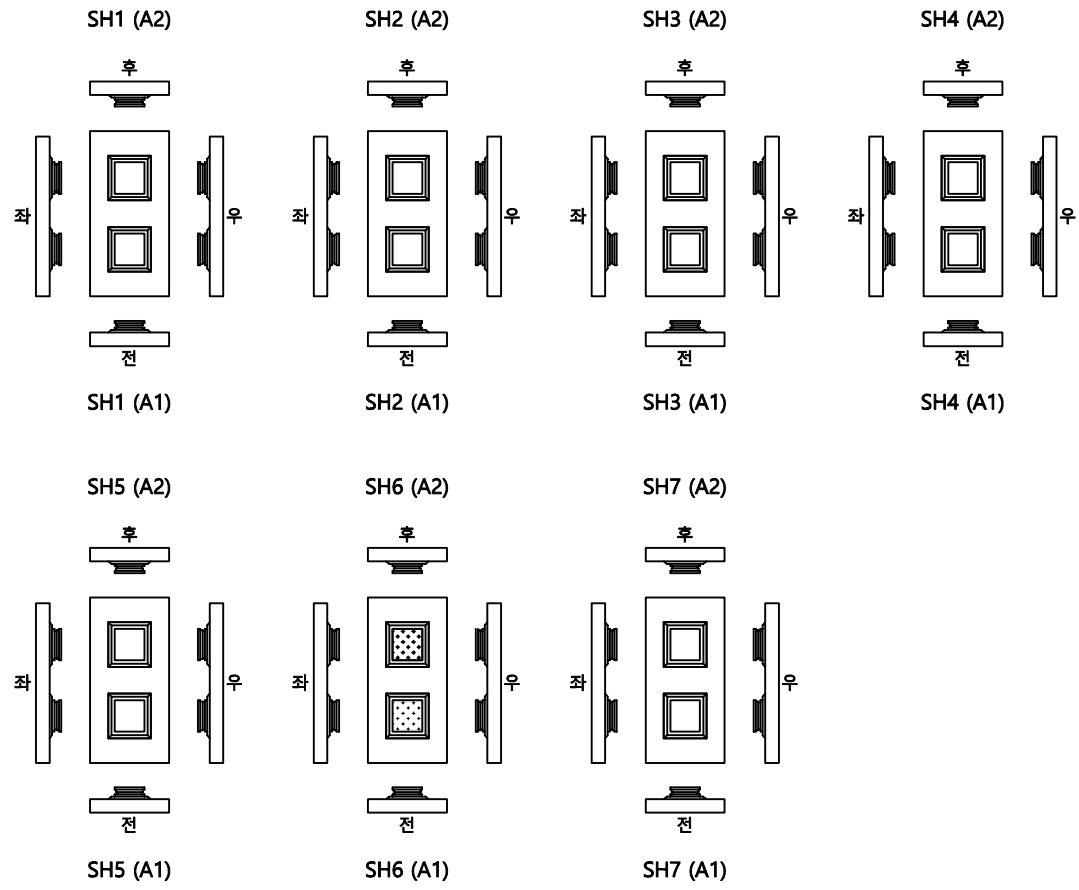
교량받침

① plate 부식  
2EA

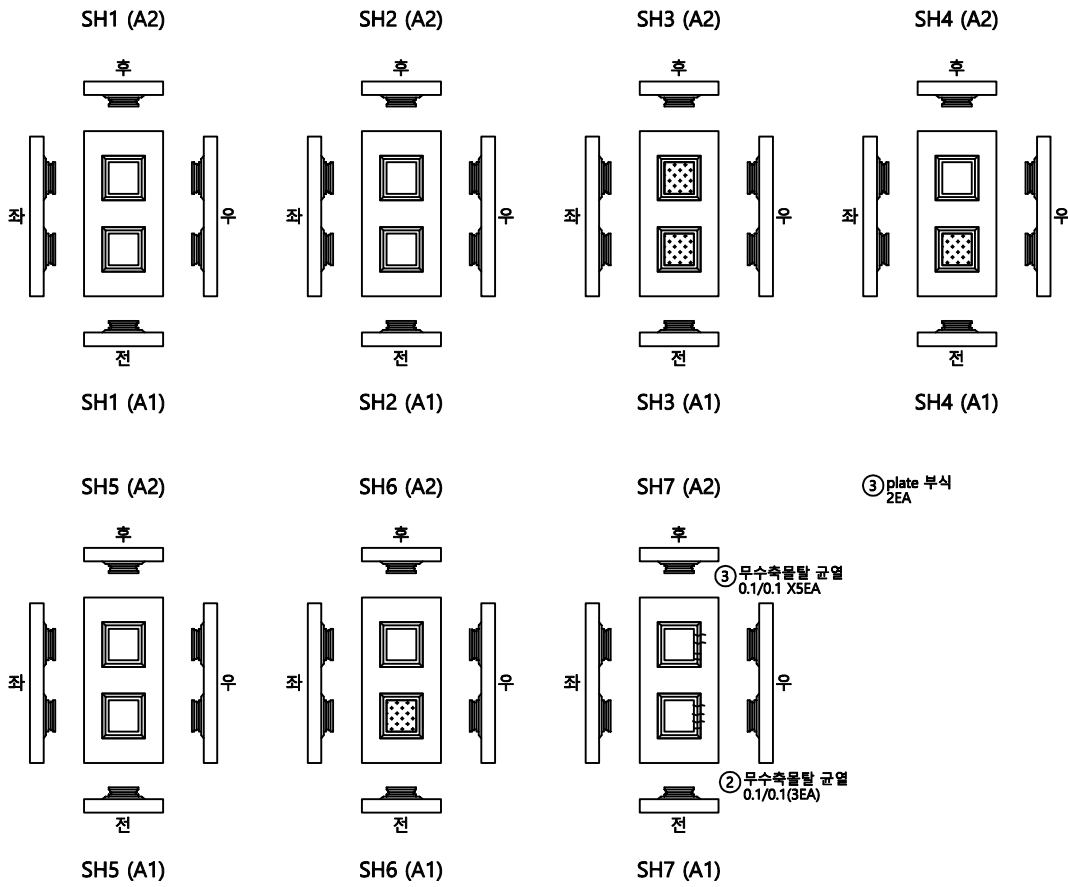
① plate 부식  
2EA

③ plate 부식  
2EA

③ 무수축물탈 균열  
0.1/0.1 X5EA

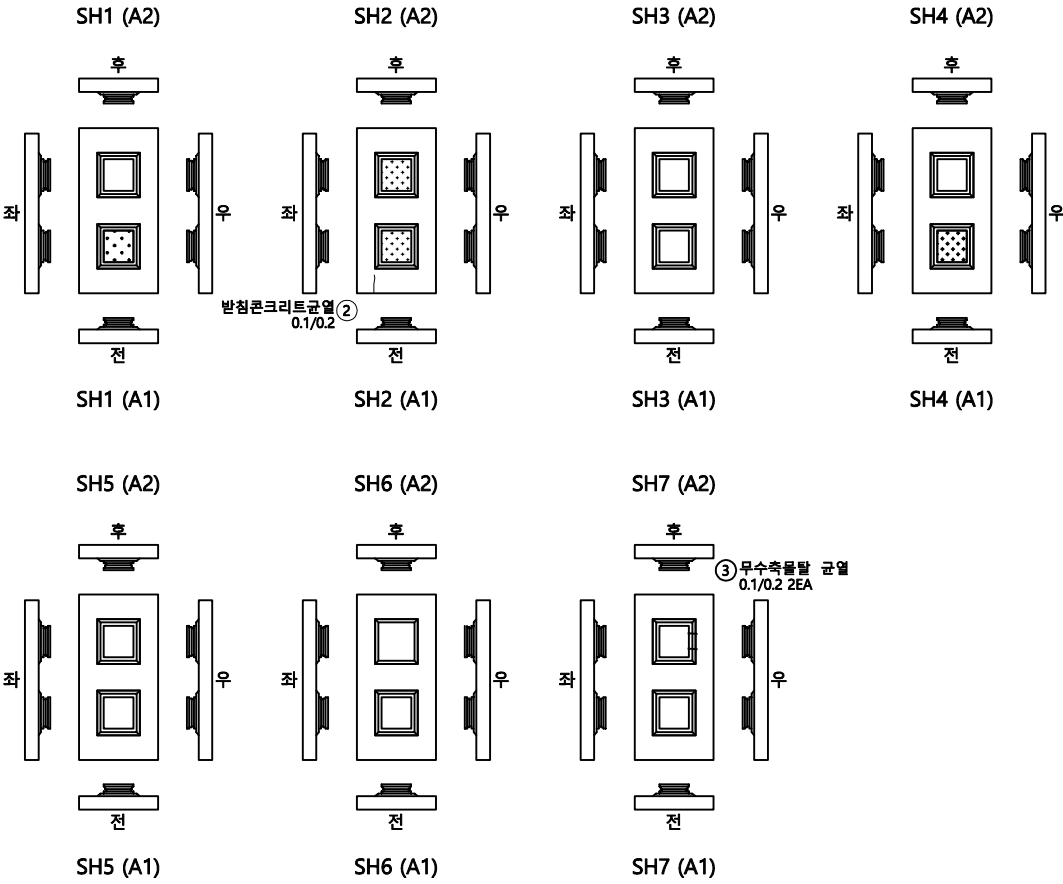
① plate 부식  
4EA

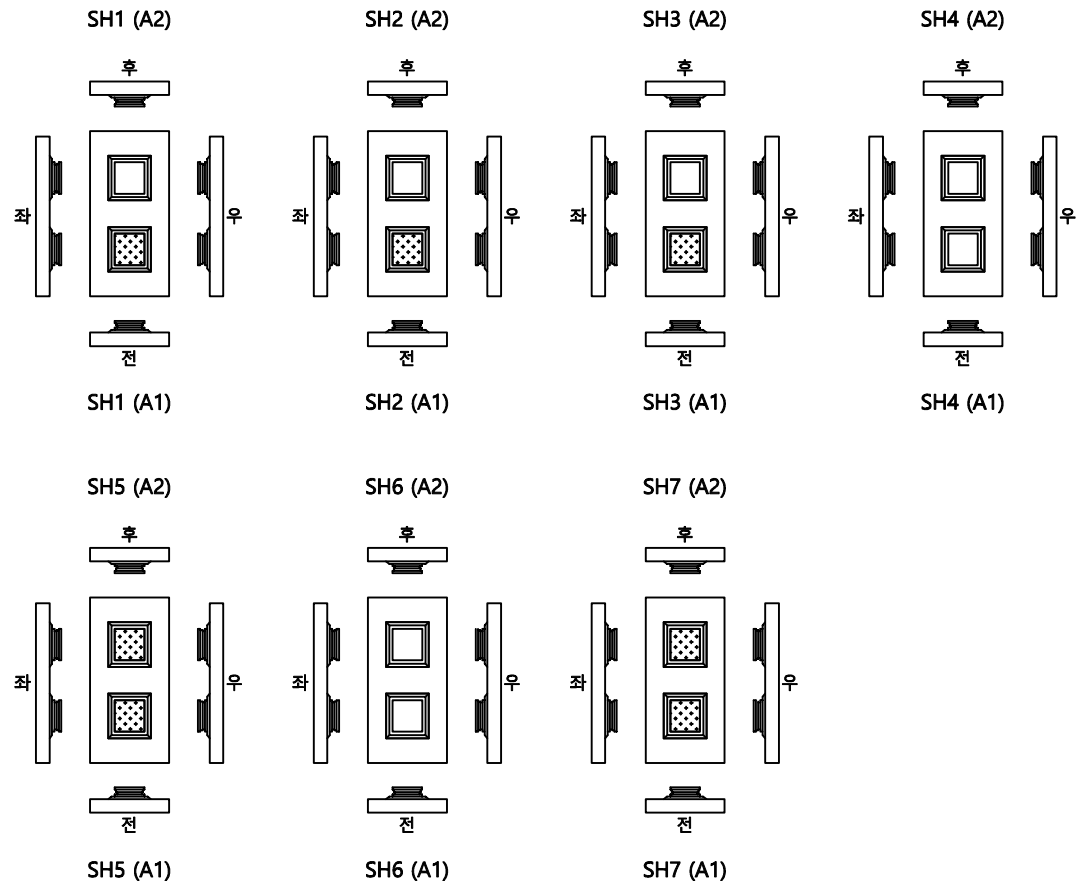
장안천교(울산) 받침장치 P11

① plate 부식  
7EA

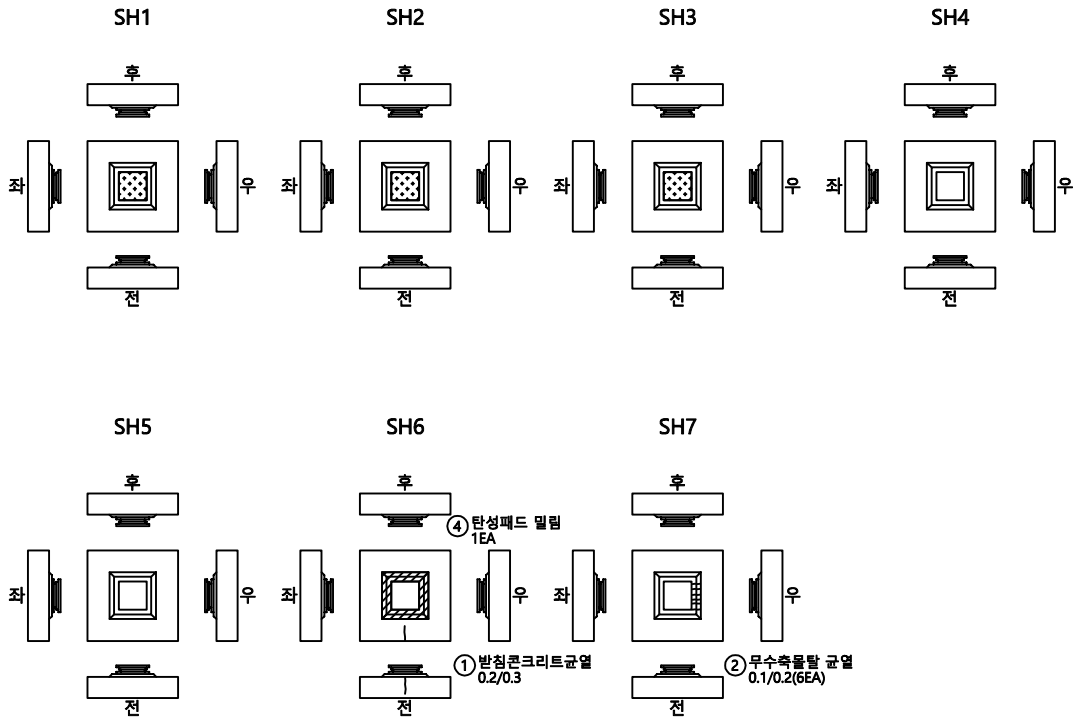
장안천교(울산) 받침장치 A2

③ plate 부식  
3EA
