대라교(부산)

## 작업사진 및 손상현황

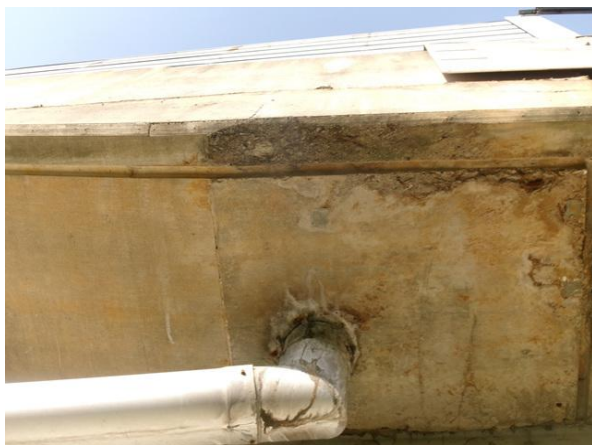
손상현황 · S3 박락(0.1m×0.3)  
원 인 · 장기공용, 우수유입 등  
조치방안 · 단면보수

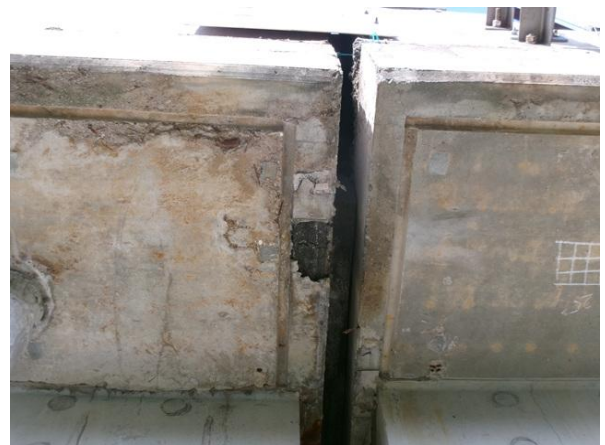
손상현황 · S3 박락(0.1m×0.2m)  
원 인 · 장기공용, 우수유입 등  
조치방안 · 단면보수

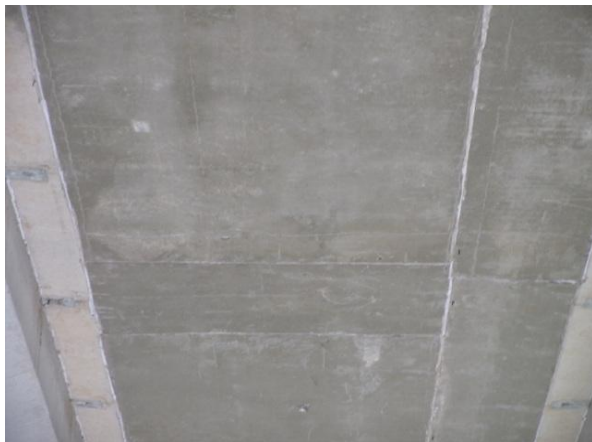
손상현황 · S7 균열(0.3mm미만)  
원 인 · 건조수축, 온도변화, 장기공용 등  
조치방안 · 표면처리

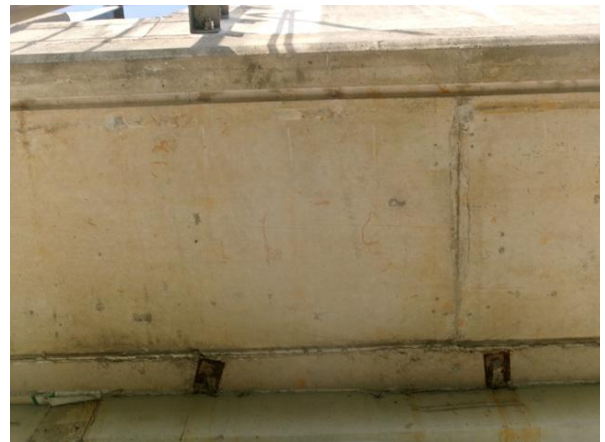
손상현황 · S9 균열(0.3mm미만)  
원 인 · 건조수축, 온도변화, 장기공용 등  
조치방안 · 표면처리

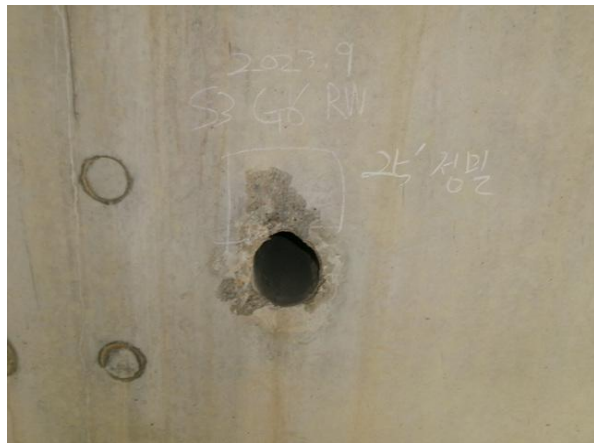
손상현황 · S3-G6 파손(0.2m×0.2m)

원 인 · 시공미흡, 외부충격 등

조치방안 · 단면보수

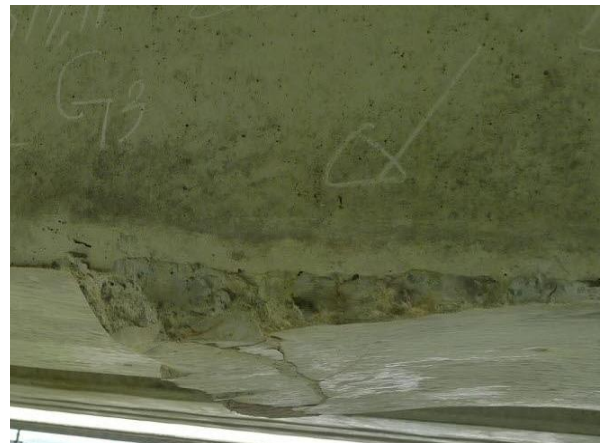
손상현황 · S2-G3 배부름(0.6m×0.5m)

원 인 · 시공미흡

조치방안 · 주의관찰

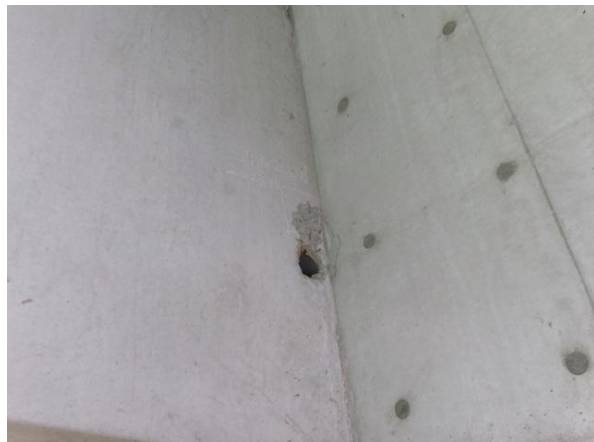
손상현황 · S7-G2 파손(0.1m×0.1m)

원 인 · 시공미흡, 외부충격 등

조치방안 · 단면보수

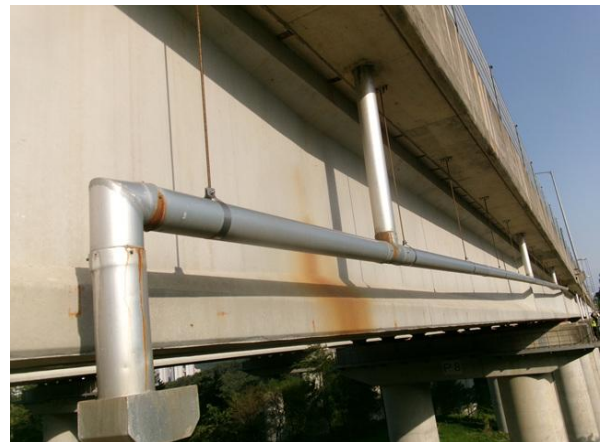
손상현황 · S9-G1 표면오염(1.0m×3.0m)

원 인 · 배수관 연결부 누수 등

조치방안 · 주의관찰

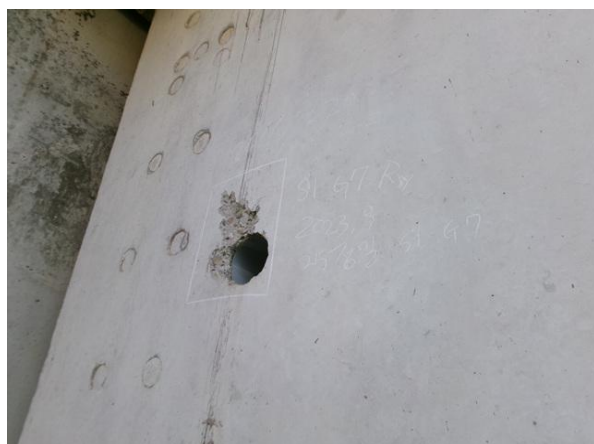
손상현황 · S1-G7 파손(0.2m×0.2m)

원 인 · 시공미흡, 외부충격 등

조치방안 · 단면보수

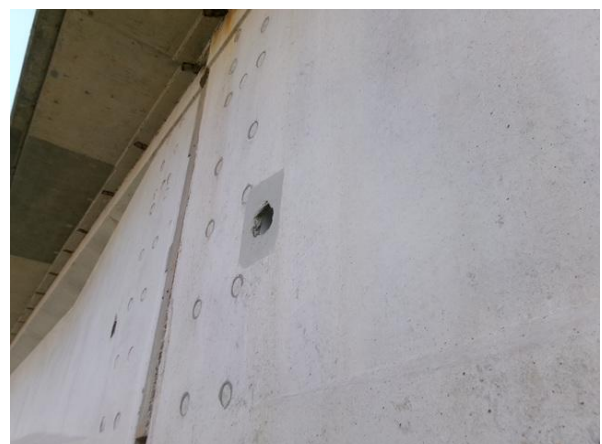
손상현황 · S2-G7 파손 보수

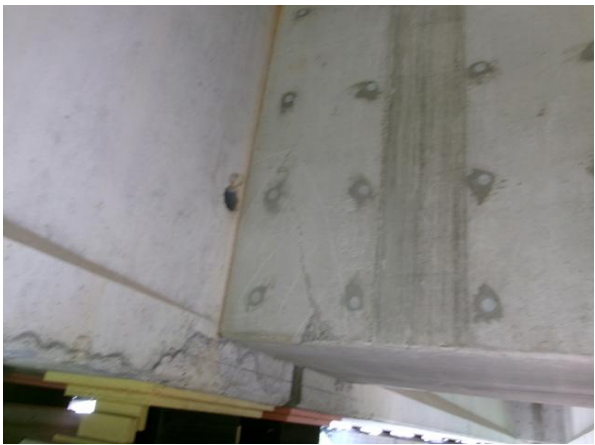
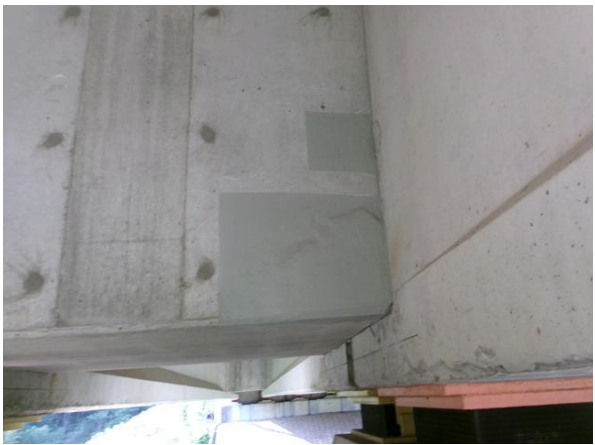
| 가로보 | | | |
|---|---|---|---|
| 손상현황 | · S10-G1~2 들뜸 (0.4m×1.0m) | 손상현황 | · S9 G1~2 들뜸 보수 |
| 원 인 | · 시공미흡, 외부충격 등 | 원 인 | · - |

| 가로보 | | | |
|---|---|---|---|
| 조치방안 | · 단면보수 | 조치방안 | · - |

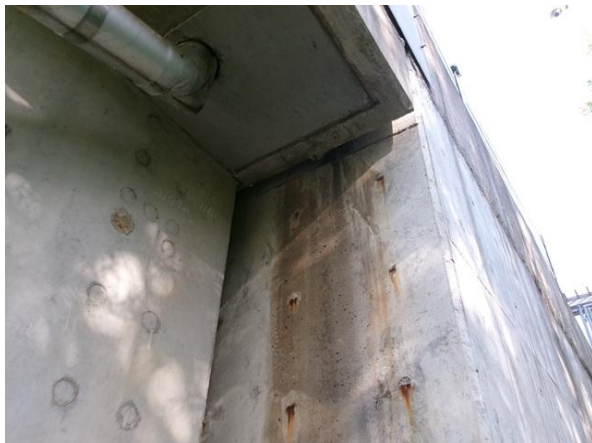
| 손상현황 | · A1 균열부백태 (0.2m×0.5m×2EA) |
| 원 인 | · 건조수축, 장기공용, 우수유입 등 |

| 조치방안 | · 표면처리 |

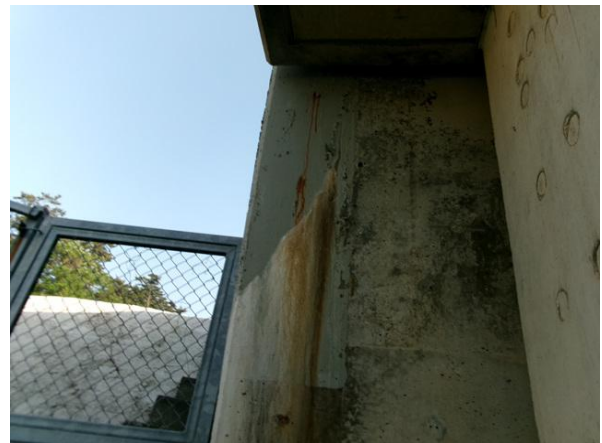
| 손상현황 | · A1 균열부백태 (0.2m×1.0m) |
| 원 인 | · 건조수축, 장기공용, 우수유입 등 |

| 조치방안 | · 표면처리 |

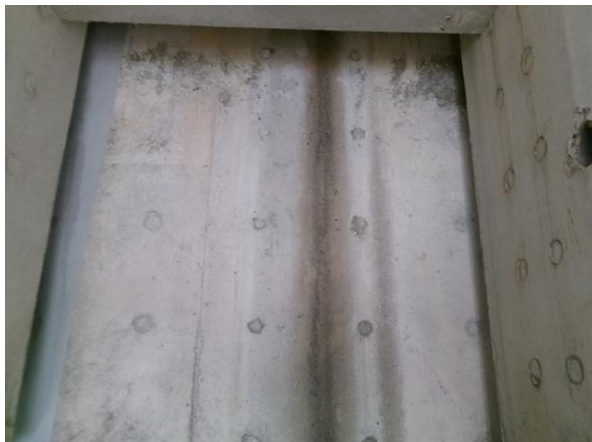
| 손상현황 | · A1 표면오염 (0.3m×3.0m) |
| 원 인 | · 우수유입 등 |

| 조치방안 | · 표면처리 |

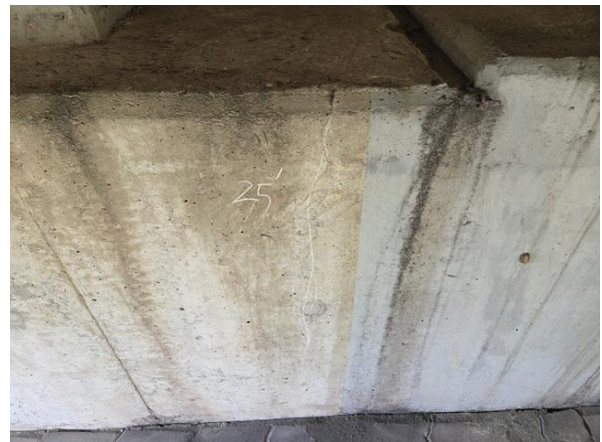
| 손상현황 | · A2 균열 (0.3mm미만) |
| 원 인 | · 건조수축, 장기공용, 우수유입 등 |

| 조치방안 | · 표면처리 |

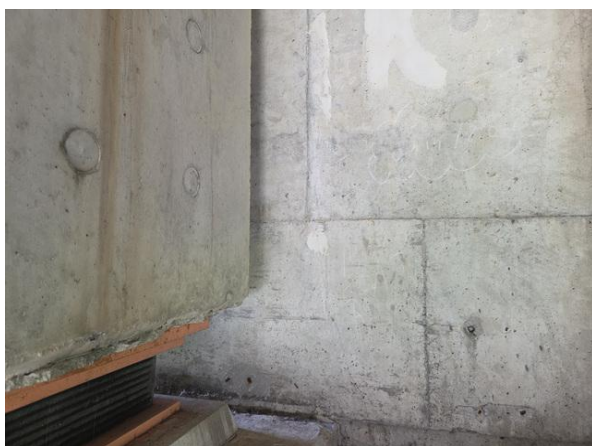
| 손상현황 | · A2 균열 (0.3mm미만) |
| 원 인 | · 건조수축, 장기공용, 우수유입 등 |

| 조치방안 | · 표면처리 |

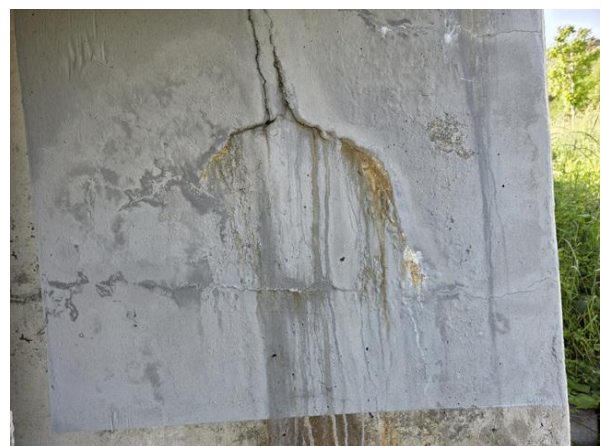
| 손상현황 | · A2 균열부백태 (0.2m×0.5m) |
| 원 인 | · 건조수축, 장기공용, 우수유입 등 |

| 조치방안 | · 표면처리 |

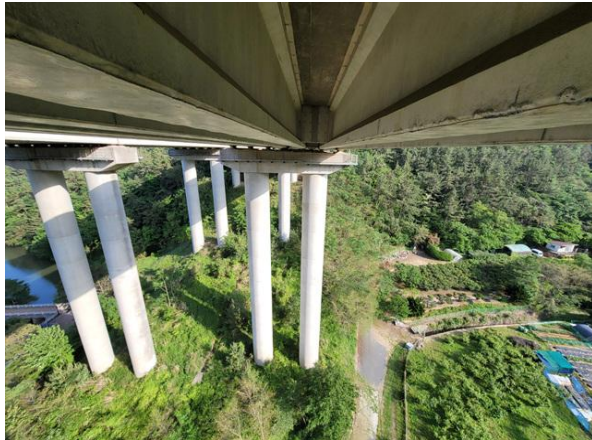
손상현황 · P3 명판파손

원 인 · 외부충격 등

조치방안 · 정비

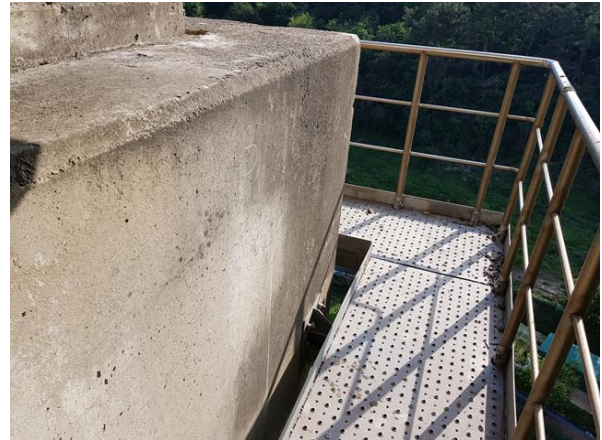
손상현황 · P5 표면오염 (2.0m×1.0m)

원 인 · 우수유입 등

조치방안 · 표면처리

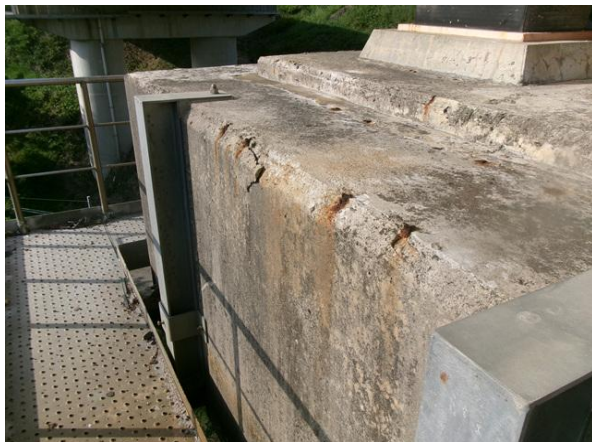
손상현황 · P8 들뜸 (0.5m×0.3m)

원 인 · 마감처리미흡, 우수유입 등

조치방안 · 단면보수

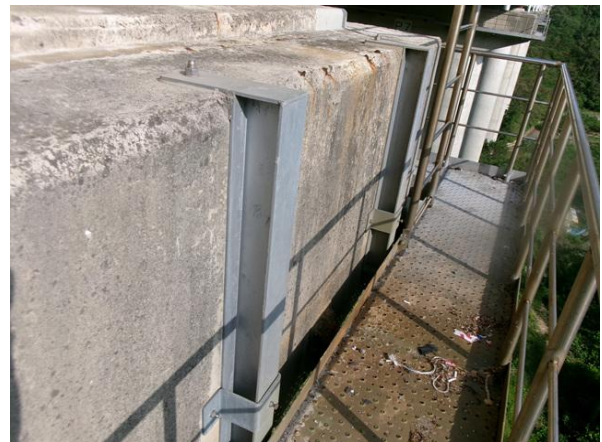
손상현황 · P8 표면오염 (1.5m×2.0m)

원 인 · 우수유입 등

조치방안 · 표면처리

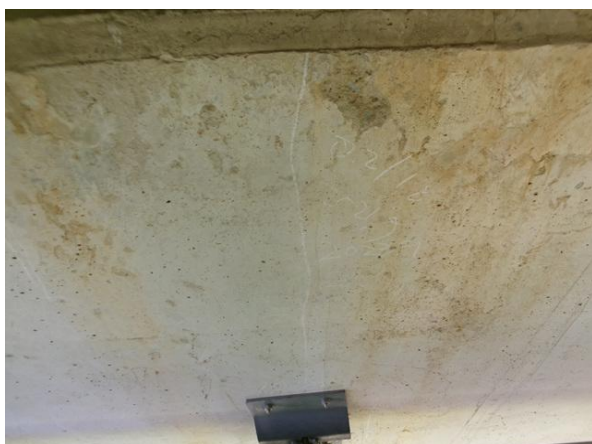
손상현황 · P9 균열 (0.3mm미만)

원 인 · 건조수축, 온도변화, 장기공용 등

조치방안 · 표면처리

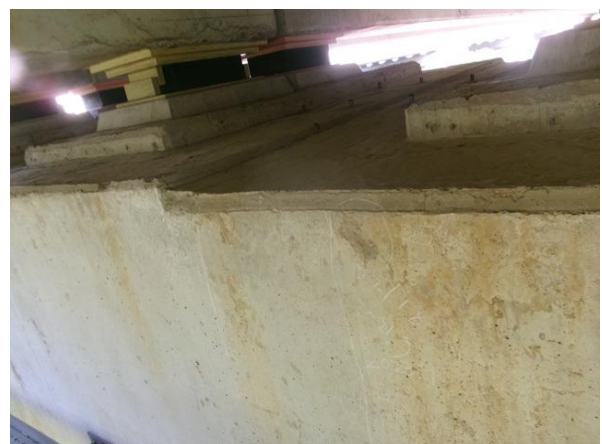
손상현황 · P9 파손 (0.1m×0.2m)

원 인 · 외부충격 등

조치방안 · 단면보수

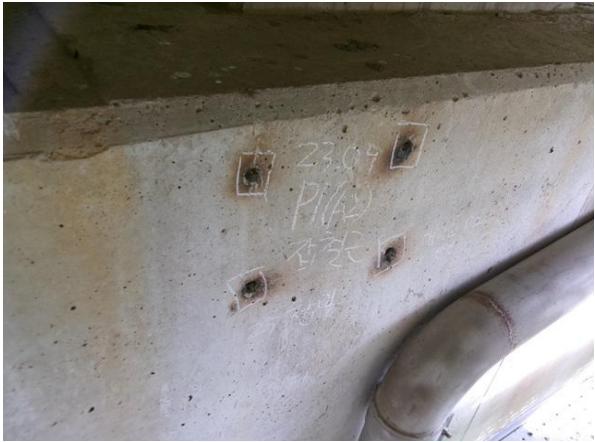
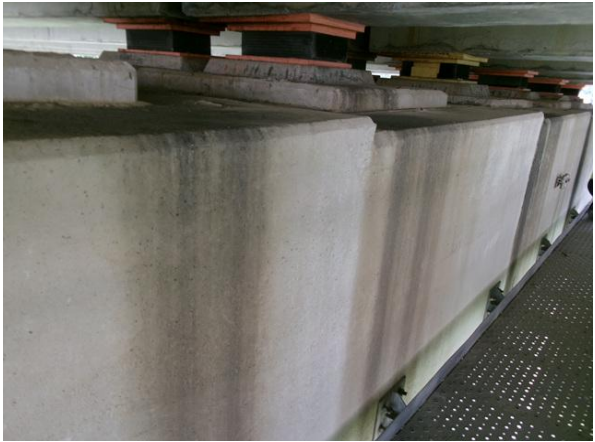
| 교각 | | | |
|---|---|---|---|
| 손상현황 | · P1 잡철근노출(0.1m×0.1m×4EA) | 손상현황 | · P2 표면오염(0.5m×0.3m×3EA) |
| 원 인 | · 마감처리미흡 등 | 원 인 | · 우수유입 등 |

| 교각 | | | |
|---|---|---|---|
| 조치방안 | · 단면보수 | 조치방안 | · 표면처리 |

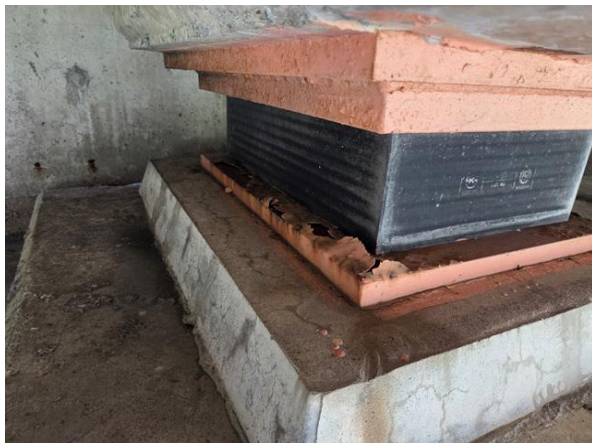
| 손상현황 | · A2-SH5 플레이트부식, 몰탈망상균열 |
| 원 인 | · 우수유입, 외기노출, 공용기간 경과 등 |

| 조치방안 | · 채도장, 표면처리 |

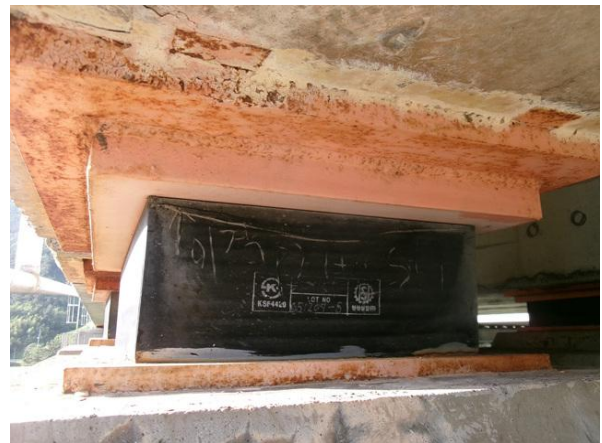
| 손상현황 | · P2-SH1(A1) 탄성패드 들뜸 |
| 원 인 | · 탄성패드 마찰력부족 등 |

| 조치방안 | · 주의관찰 |

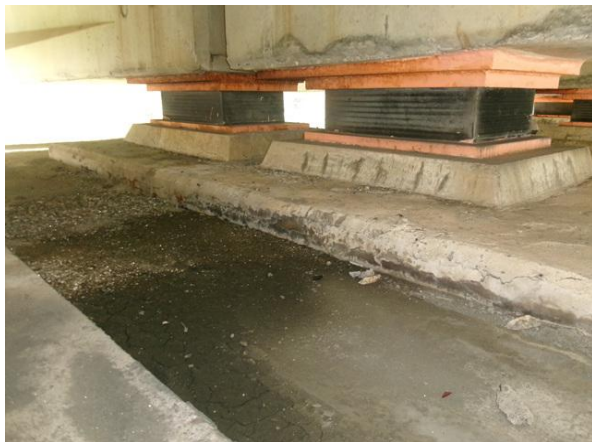
| 손상현황 | · P2-SH3 박락, 철근노출 (0.1m×1.5m) |
| 원 인 | · 외부충격, 시공미흡 등 |

| 조치방안 | · 단면보수(방청) |

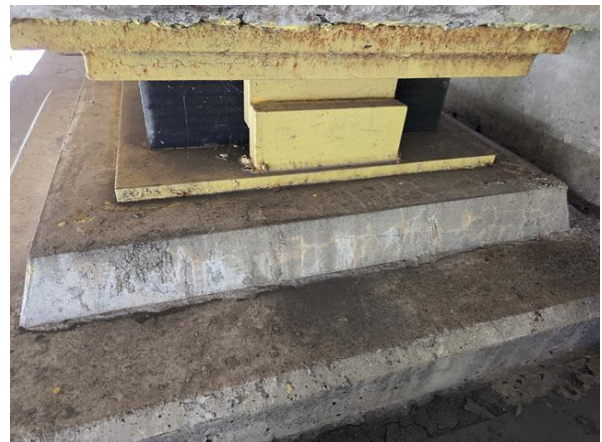
| 손상현황 | · A2-SH4 몰탈 망상균열 (0.2m×0.7m) |
| 원 인 | · 건조수축, 온도변화 등 |

| 조치방안 | · 표면처리 |

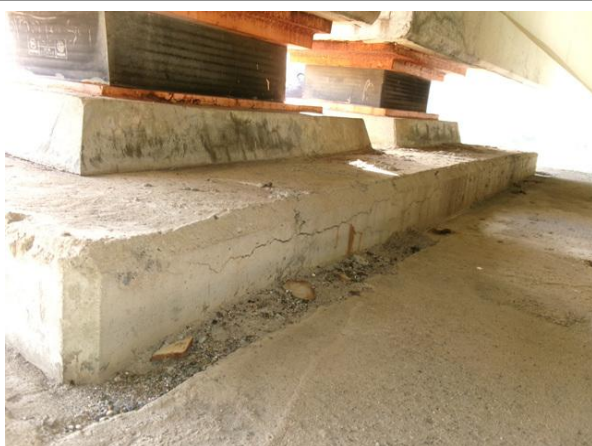
| 손상현황 | · P2-SH1(A1) 충분리 (0.1m×1.0m) |
| 원 인 | · 외부충격, 시공미흡 등 |

| 조치방안 | · 단면보수 |

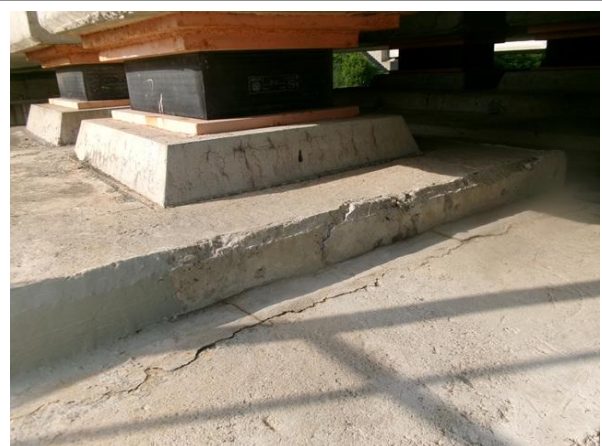
| 손상현황 | · P8-SH1(A1) 박락 (0.2m×0.8m) |
| 원 인 | · 외부충격, 시공미흡 등 |

| 조치방안 | · 단면보수 |

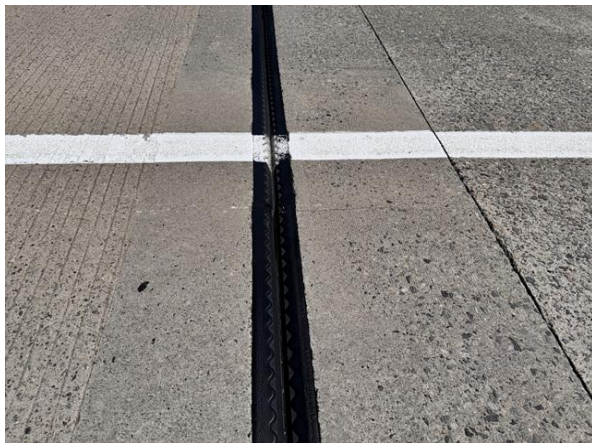
손상현황 · A1 고무재 파손(L=1.0m)

원 인 · 우수유입, 공용중 열화 등

조치방안 · 주의관찰

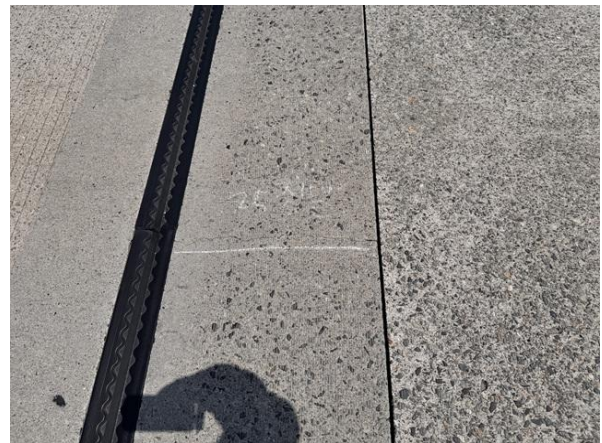
손상현황 · A1 후타재 균열(0.3mm미만)

원 인 · 건조수축, 공용중 열화 등

조치방안 · 주의관찰

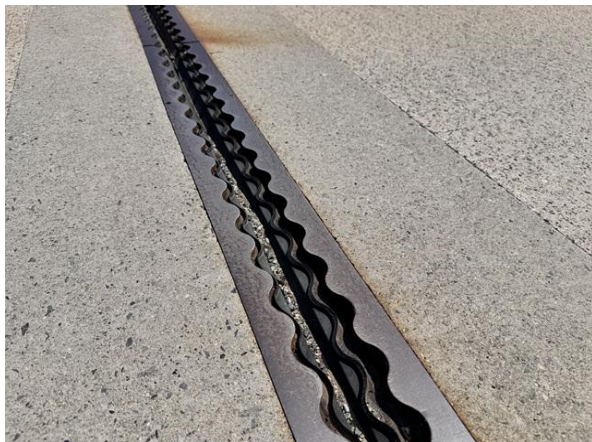
손상현황 · P2 고무재 파손(L=16.0m)

원 인 · 우수유입, 공용중 열화 등

조치방안 · 주의관찰

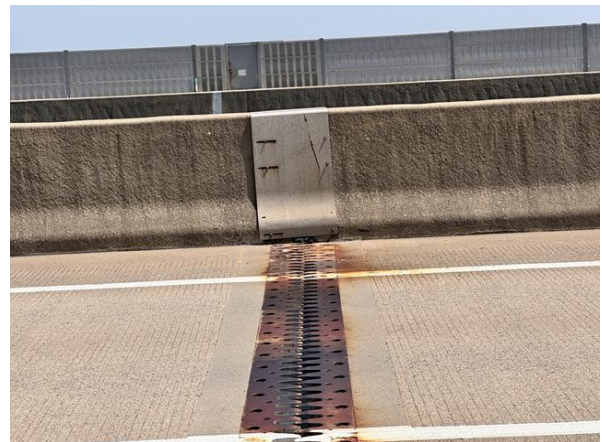
손상현황 · P5 본체 부식(L=2.0m)

원 인 · 우수유입, 공용중 열화 등

조치방안 · 주의관찰

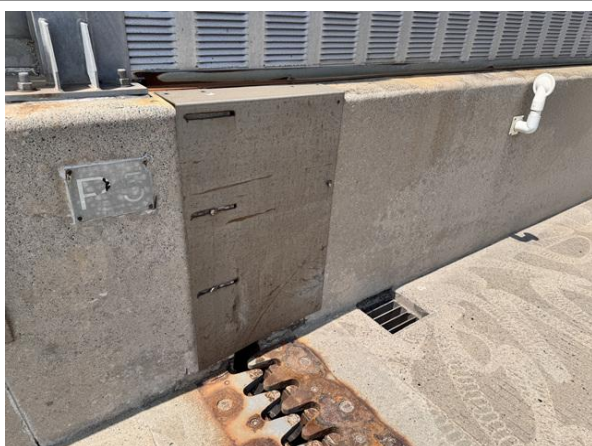
손상현황 · P5 차수판 볼트 탈락(4EA)

원 인 · 외부충격 등

조치방안 · 정비

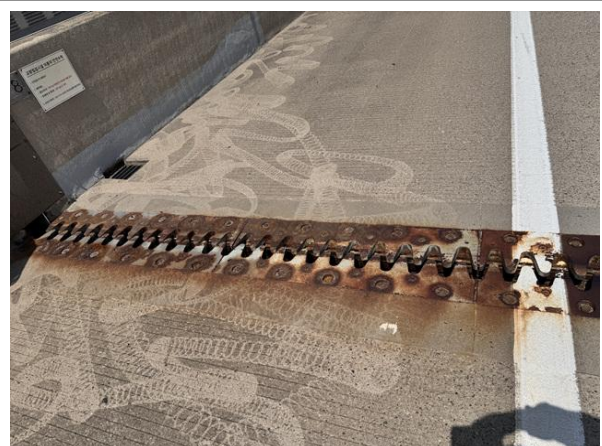
손상현황 · P8 본체 부식(L=3.0m)

원 인 · 우수유입, 공용중 열화 등

조치방안 · 주의관찰

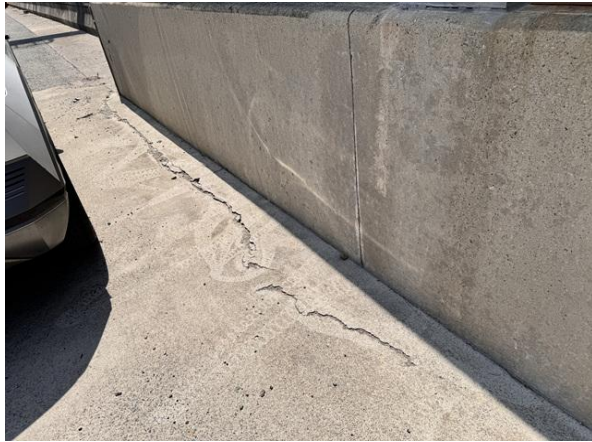
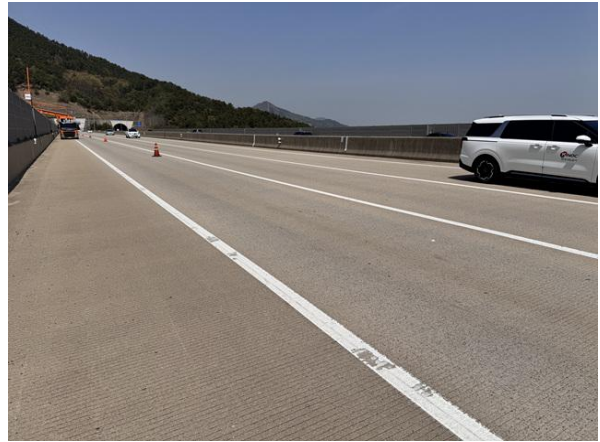
| 손상현황 | · A1접속부 들뜸(7.5m×0.2m) | 손상현황 | · S1 교면포장 상태양호 |
| 원 인 | · 다짐미흡, 반복하중 | 원 인 | · - |

| 조치방안 | · 주의관찰 | 조치방안 | · - |

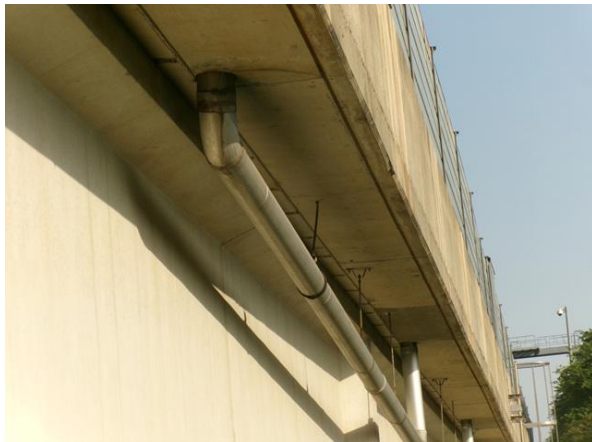
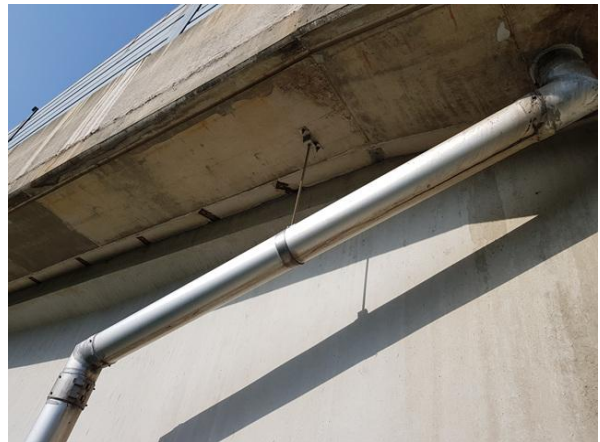
| 손상현황 | · S2 배수관 고정편 부식(1EA) | 손상현황 | · S6 배수관 고정대 파손 보수 |
| 원 인 | · 장기공용, 우수접촉 | 원 인 | · - |

| 조치방안 | · 주의관찰 | 조치방안 | · - |

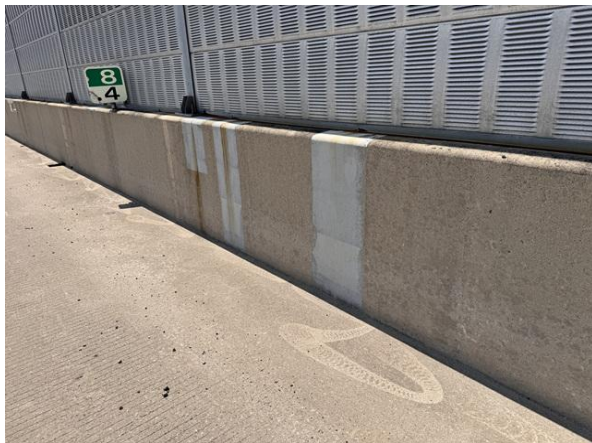
손상현황 · S3 표면오염 보수

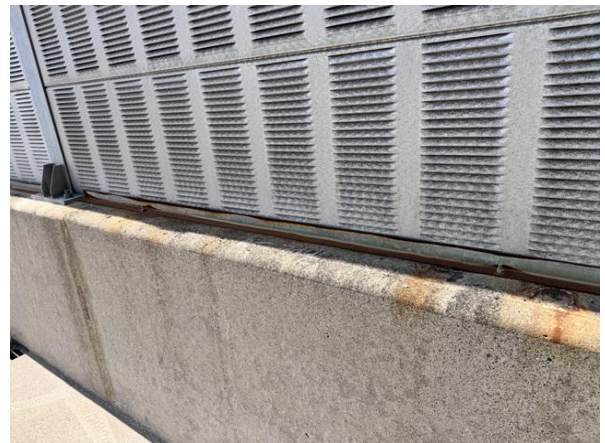
손상현황 · S3 고정대 부식(4.0m×0.1m), 표면오염

원 인 · 장기공용, 수분접촉 등

조치방안 · 주의관찰

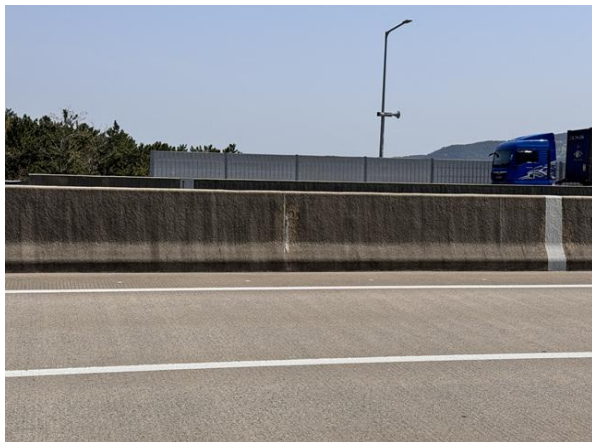
손상현황 · S10 균열부백태(0.25m×1.0m)

원 인 · 장기공용, 수분접촉 등

조치방안 · 주의관찰

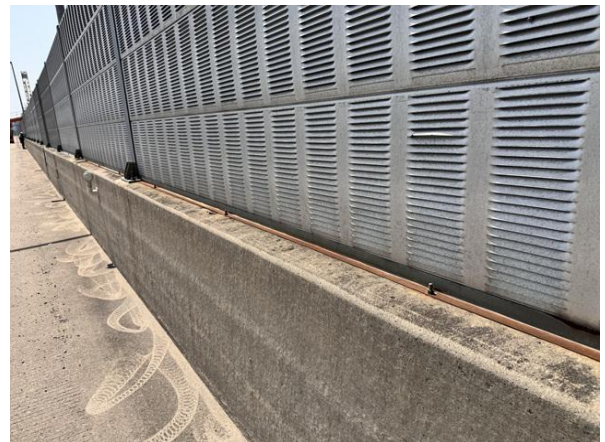
손상현황 · S10 고정대 부식(4.0m×0.1m)

원 인 · 장기공용, 수분접촉 등

조치방안 · 주의관찰

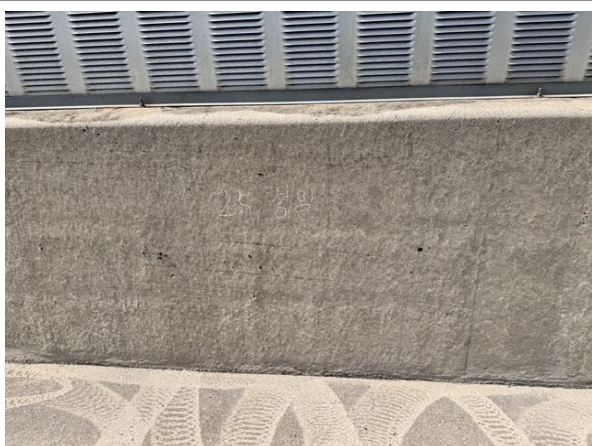
손상현황 · S10 균열(1.0m×3.0m)

원 인 · 외부충격 등

조치방안 · 주의관찰

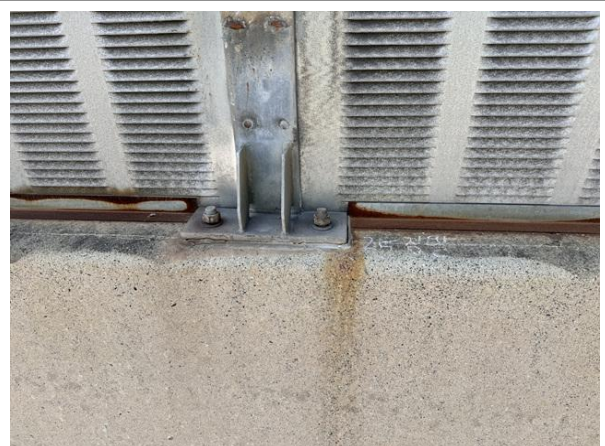
손상현황 · S1 볼트 체결불량(2EA)

원 인 · 시공미흡, 장기공용 등

조치방안 · 주의관찰

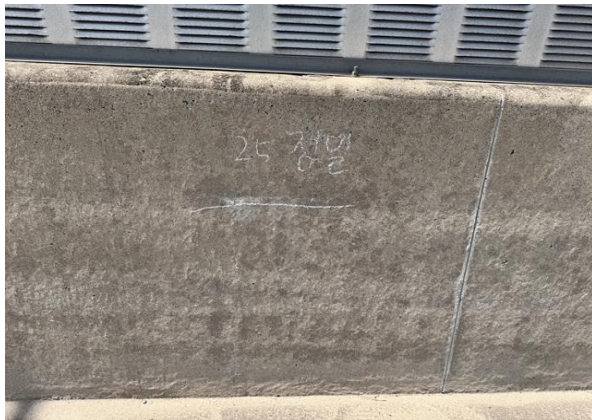
손상현황 · S8 균열(0.3mm미만)

원 인 · 건조수축, 공용중 열화 등

조치방안 · 주의관찰

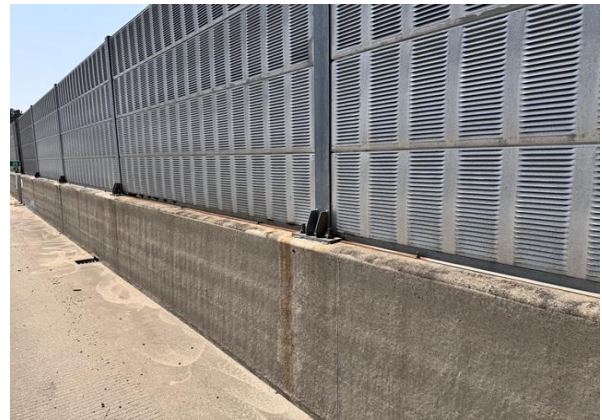
손상현황 · S9 고정대 부식(4.0m×0.1m)

원 인 · 장기공용, 수분접촉 등

조치방안 · 주의관찰

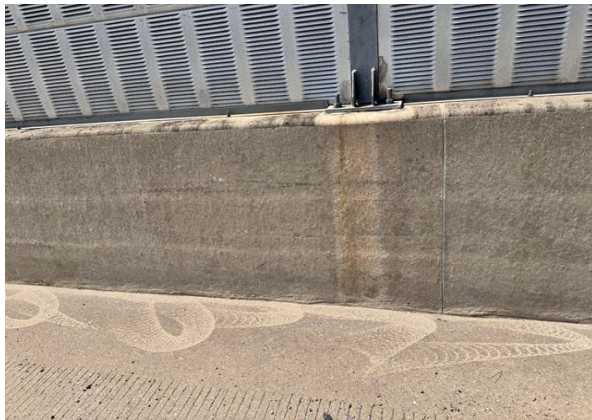
손상현황 · S9 굽힘(1.0m×5.0m)

원 인 · 외부충격 등

조치방안 · 주의관찰

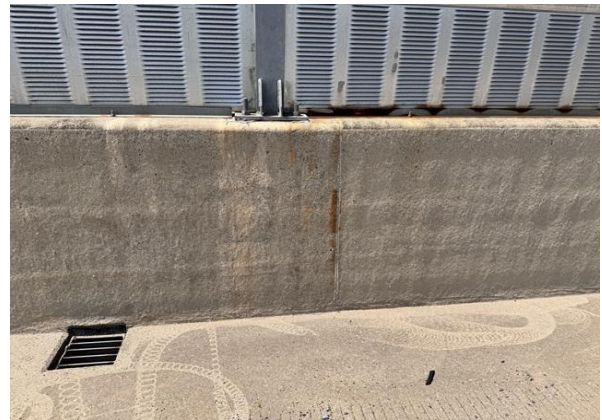
손상현황 · S9 표면오염(0.5m×1.0m)

원 인 · 장기공용, 수분접촉 등

조치방안 · 주의관찰

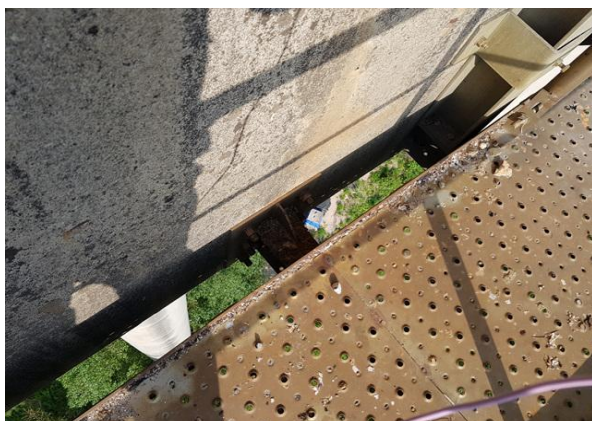
손상현황 · P5 브라켓 부식(1EA)

원 인 · 장기공용, 우수접촉

조치방안 · 주의관찰

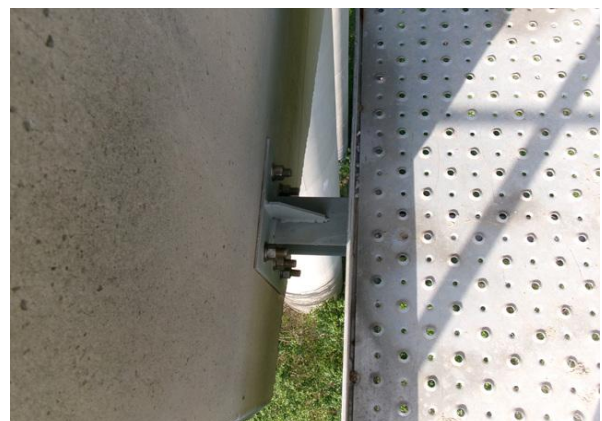
손상현황 · P2 점검로 상태양호
