만화교(부산)

## 작업사진 및 손상현황

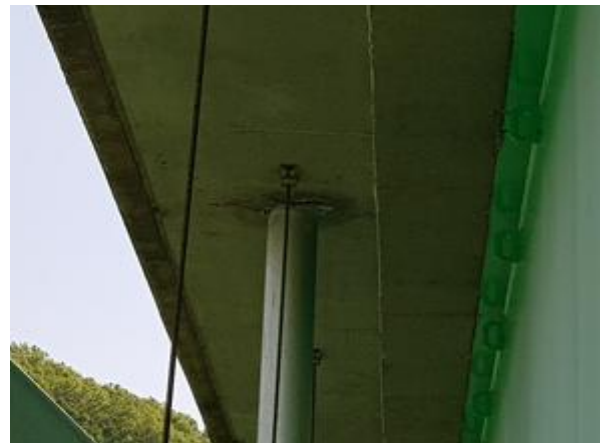
손상현황 · S2 철근노출(0.1m×0.1m)

원 인 · 피복두께 부족 등

조치방안 · 단면보수(방청)

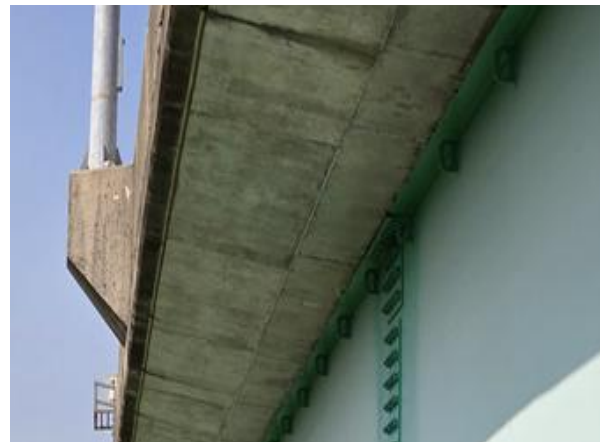
손상현황 · S2 균열(0.3mm미만)

원 인 · 거푸집 조기탈거, 건조수축 등

조치방안 · 표면처리

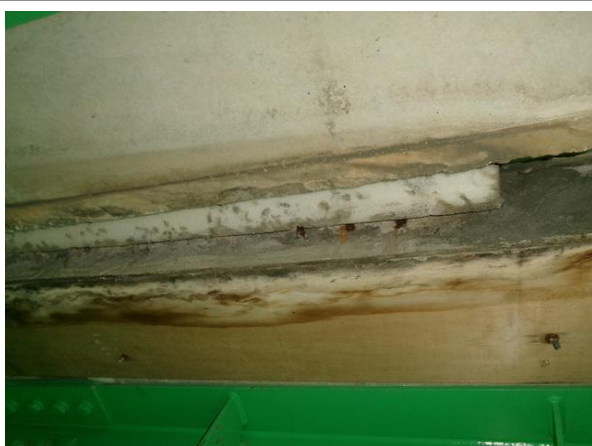
손상현황 · S3 보수부 철근노출(1.0m×0.2m)

원 인 · 보수미흡 등

조치방안 · 단면보수(방청)

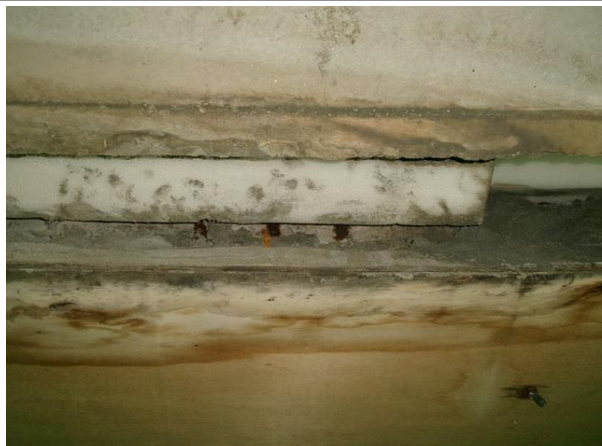
손상현황 · S3 보수부 철근노출(1.0m×0.2m)

원 인 · 보수미흡 등

조치방안 · 단면보수(방청)

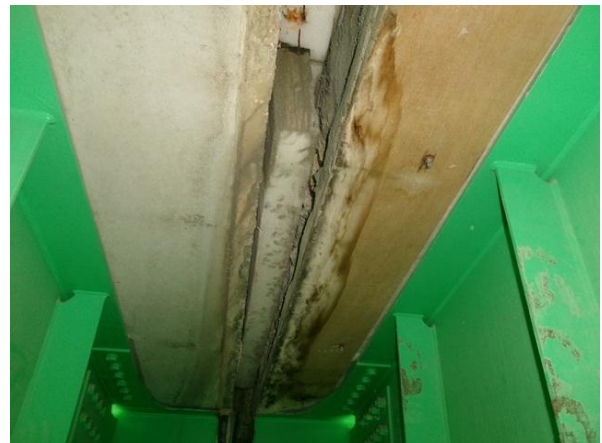
| 손상현황 | · S3 철근노출(6.0m×0.4m) -보수- |

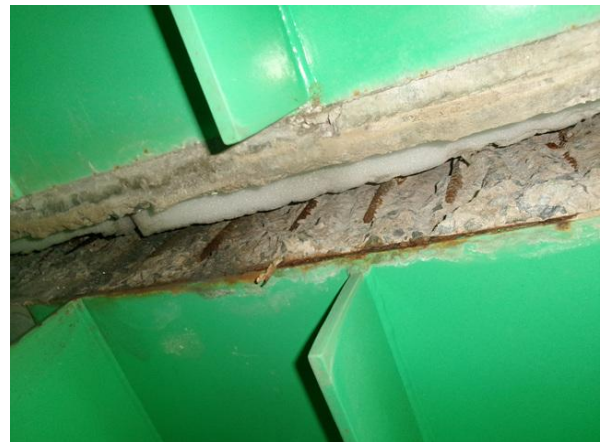
| 손상현황 | · S4 철근노출(9.0m×0.4m) |
| 원 인 | · 시공미흡, 피복두께 부족 등 |

| 조치방안 | · 단면보수(방청) |

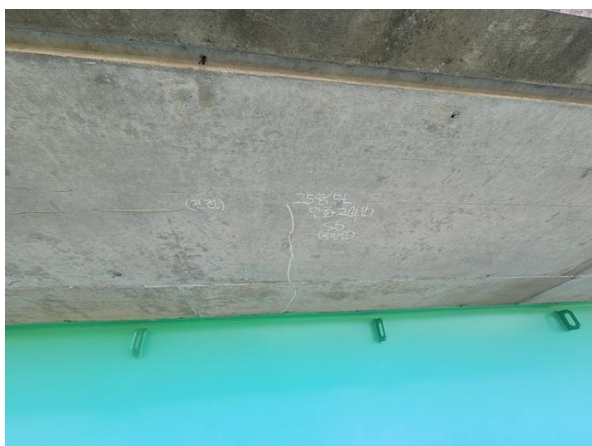
| 손상현황 | · S6 균열(0.3mm미만) |
| 원 인 | · 거푸집 조기탈거, 건조수축 등 |

| 조치방안 | · 표면처리 |

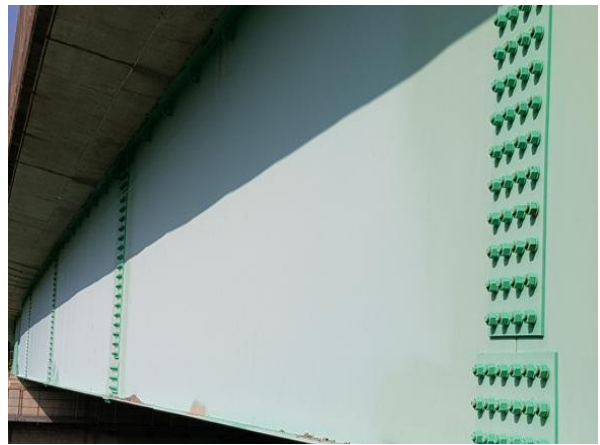
| 손상현황 | · 거더외부 S3-G3 도장열화(50.0×2.3) |
| 원 인 | · 공용기간 증가, 외기영향, 열화 등 |

| 조치방안 | · 재도장 |

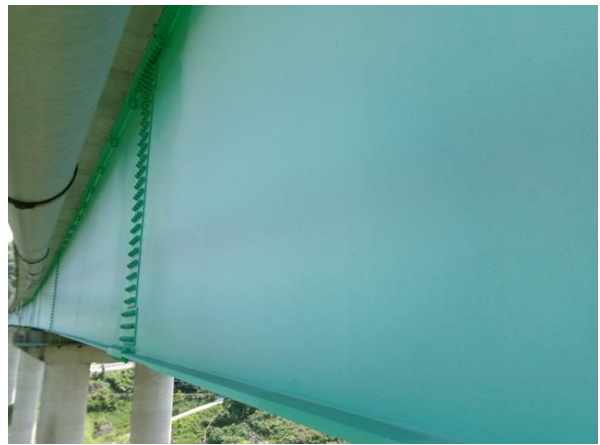
| 손상현황 | · 거더외부 S4-G3 도장열화(50.0×2.3) |
| 원 인 | · 공용기간 증가, 외기영향, 열화 등 |

| 조치방안 | · 재도장 |

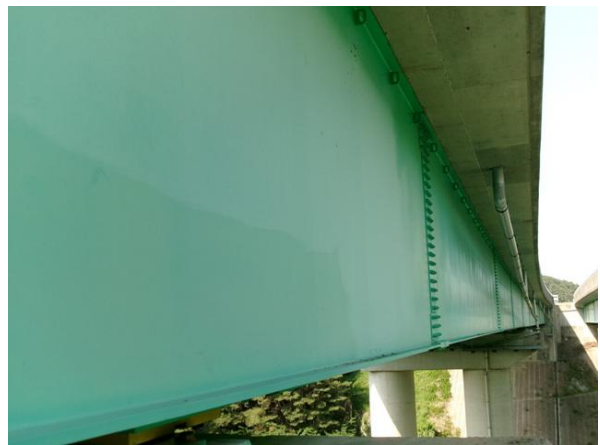
| 손상현황 | · 거더외부 S5-G3 도장열화(50.0×2.3) |
| 원 인 | · 공용기간 증가, 외기영향, 열화 등 |

| 조치방안 | · 재도장 |

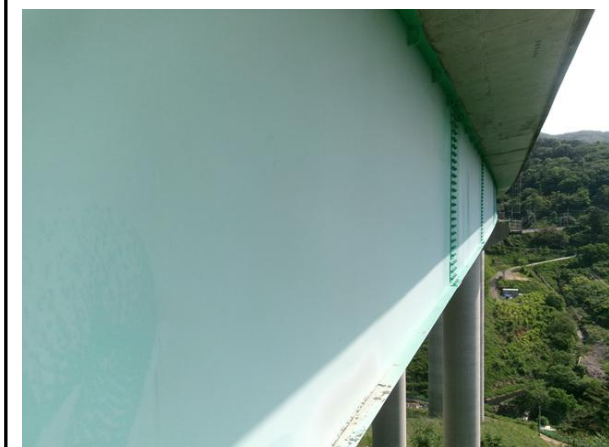
| 손상현황 | · 거더외부 S6-G1 도장열화(50.0×2.3) |
| 원 인 | · 공용기간 증가, 외기영향, 열화 등 |

| 조치방안 | · 재도장 |

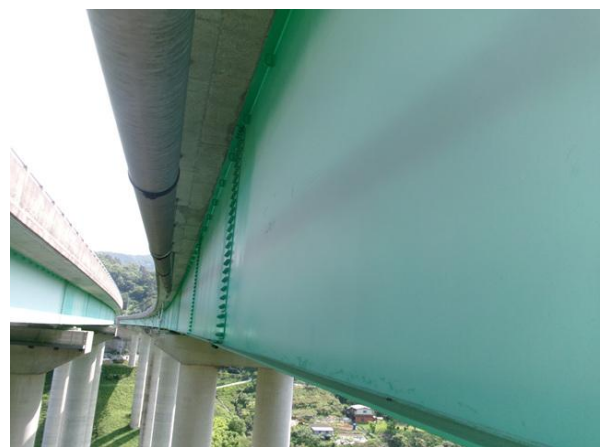
| 손상현황 | · 거더외부 S6-G3 도장열화(50.0×2.3) |
| 원 인 | · 공용기간 증가, 외기영향, 열화 등 |

| 조치방안 | · 재도장 |

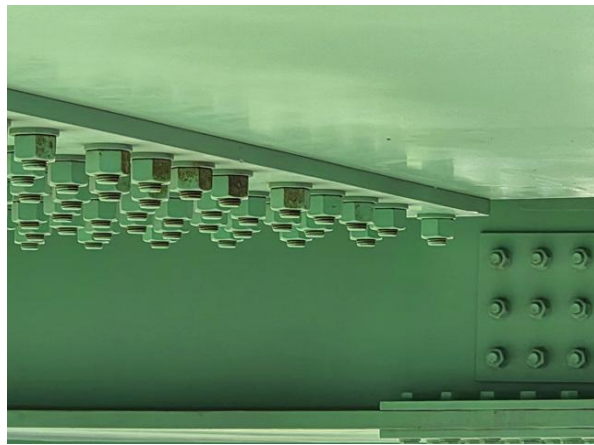
| 손상현황 | · 거더외부 S2-G1 볼트부식 |
| 원 인 | · 공용기간 증가, 습기흡착, 도장미흡 등 |

| 조치방안 | · 재도장 |

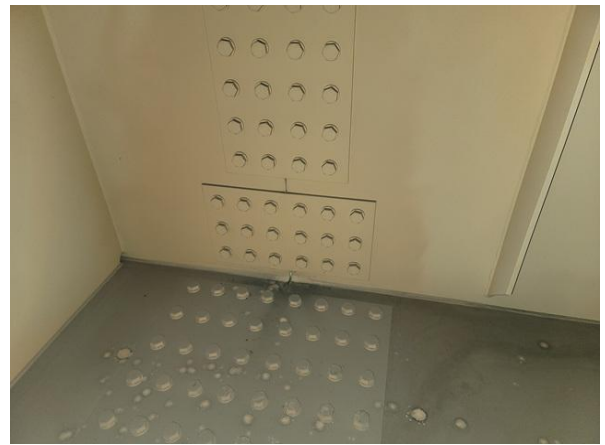
| 손상현황 | · 거더내부 S1-G1 실링미처리 |
| 원 인 | · 시공미흡 등 |

| 조치방안 | · 실링처리 |

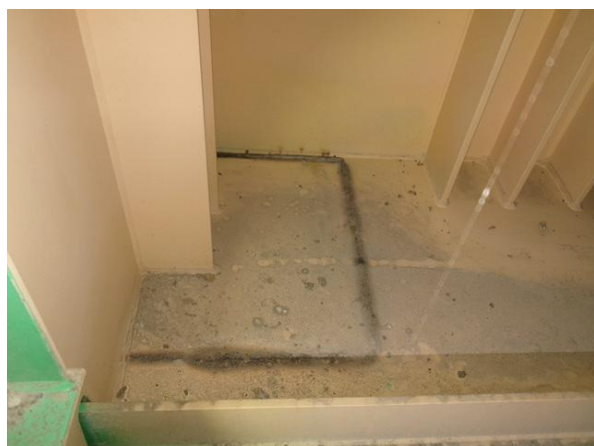
| 손상현황 | · 거더내부 S4-G2 그늘음(0.8m×0.7m) |
| 원 인 | · 시공미흡 등 |

| 조치방안 | · 재도장 |

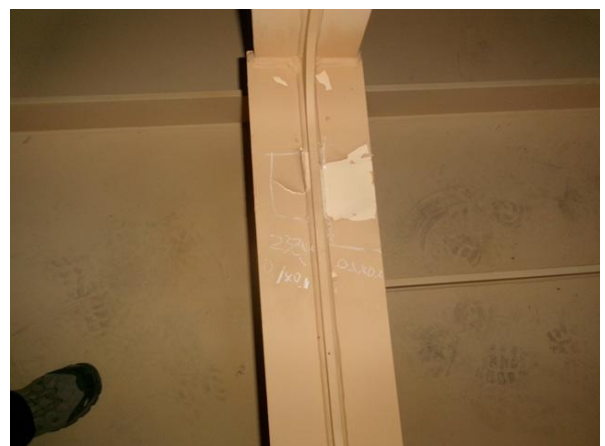
| 손상현황 | · 거더내부 S5-G3 도장박리(0.1m×0.2m) |
| 원 인 | · 시공미흡, 부착강도 저하 등 |

| 조치방안 | · 재도장 |

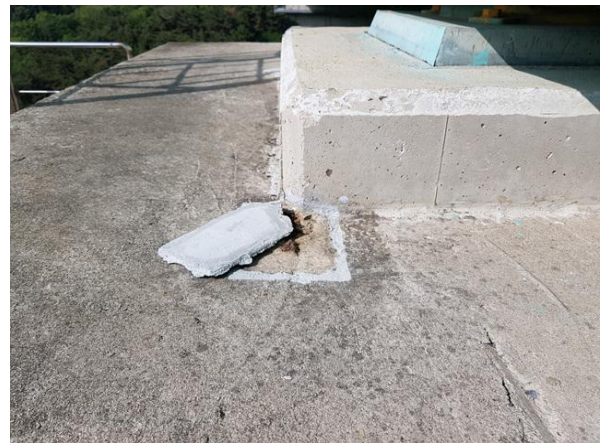
| 손상현황 | · P2 코핑부 보수부 들뜸(0.1m×0.1m) |
| 원 인 | · 보수미흡, 열화 등 |

| 조치방안 | · 단면보수 |

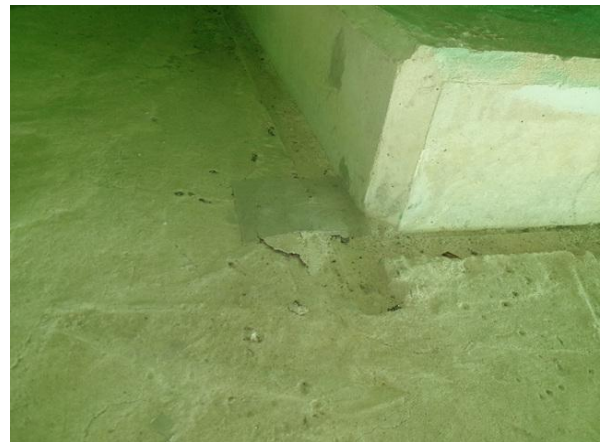
| 손상현황 | · P3 코핑부 보수부 박리(0.2m×0.2m) |
| 원 인 | · 보수미흡 등 |

| 조치방안 | · 단면보수 |

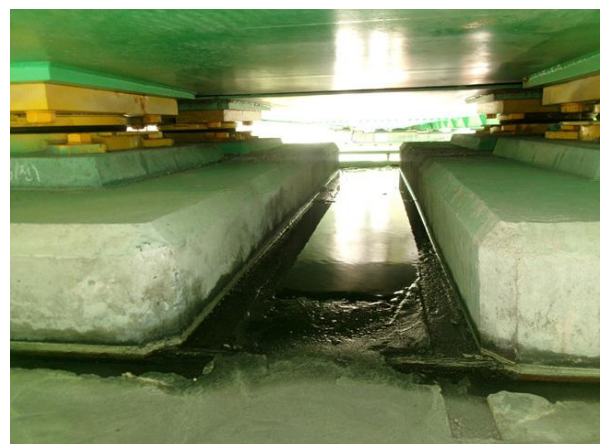
| 손상현황 | · P3 코핑부 체수(0.4m×2.0m) |
| 원 인 | · 신축이음 하부 우수유입 등 |

| 조치방안 | · 주의관찰 |

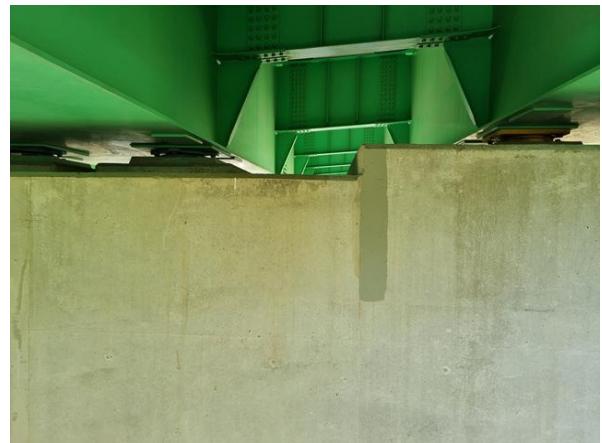
손상현황 · P4 코핑부 균열(0.3mm미만) -보수-

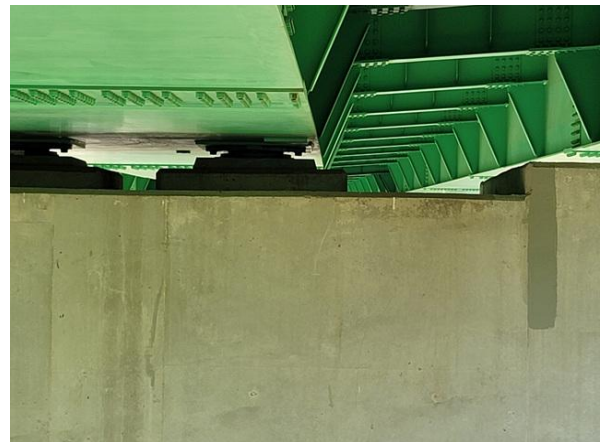
손상현황 · P4 코핑부 균열(0.3mm미만)

원 인 · 건조수축, 거푸집 조기탈거 등

조치방안 · 표면처리

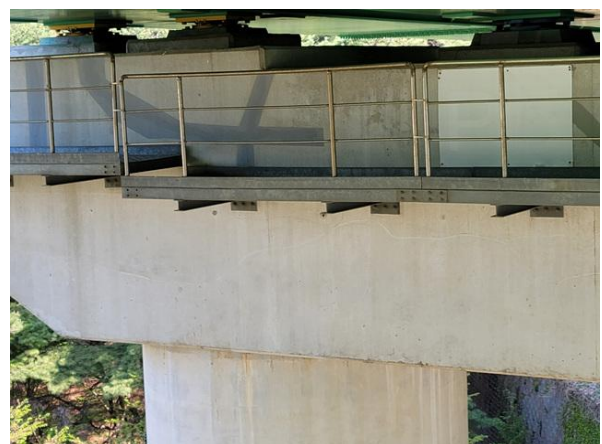
손상현황 · P5 코핑부 균열(0.3mm미만)

원 인 · 건조수축, 거푸집 조기탈거 등

조치방안 · 표면처리

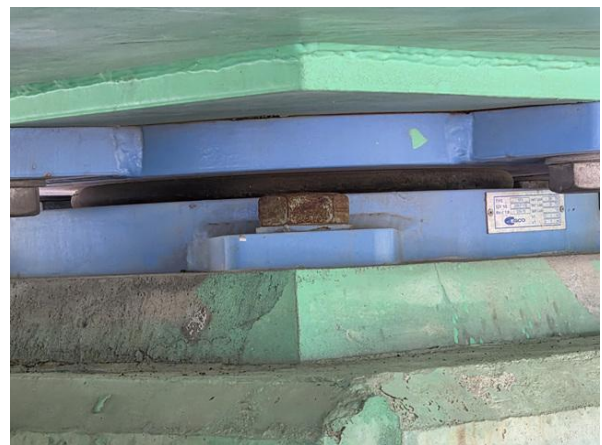
| 손상현황 | · P1-SH1 무수축물탈 균열(0.3mm미만) |
| 원 인 | · 거푸집 조기탈거 등 |

| 조치방안 | · 표면처리 |

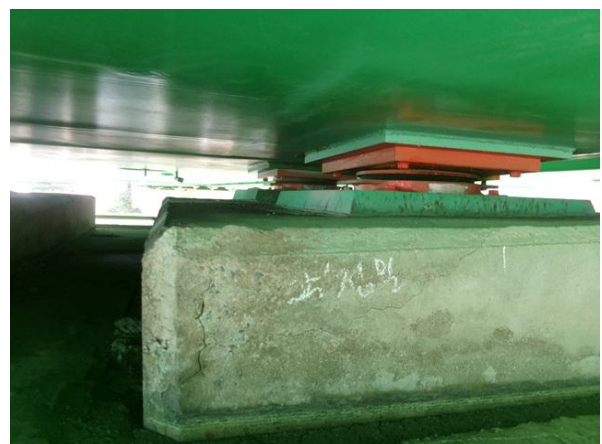
| 손상현황 | · P3-SH2(A2) 파손(0.1m×0.1m) |
| 원 인 | · 외부충격 등 |

| 조치방안 | · 단면보수 |

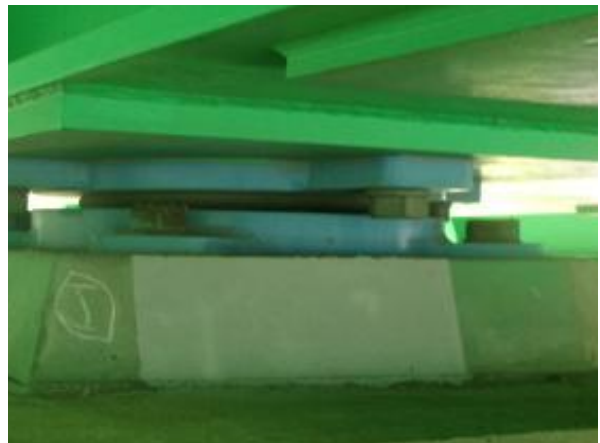
| 손상현황 | · P5-SH3 볼트부식 |
| 원 인 | · 공용기간 증가, 도장미흡부 습기흡착 등 |

| 조치방안 | · 재도장 |

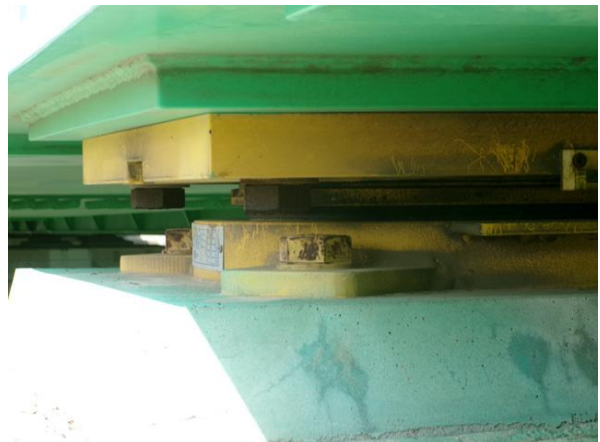
| 손상현황 | · P4-SH1 볼트부식 |
| 원 인 | · 공용기간 증가, 도장미흡부 습기흡착 등 |

| 조치방안 | · 재도장 |

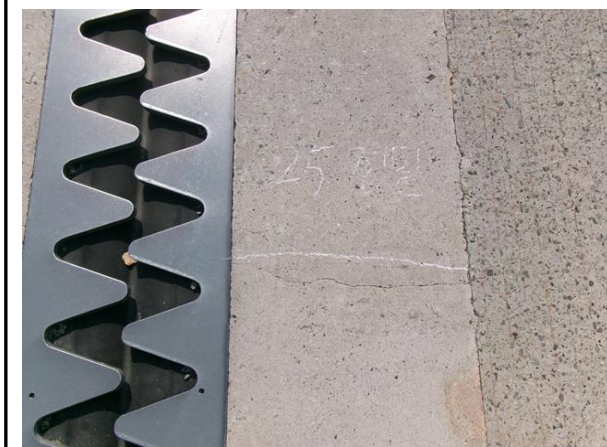
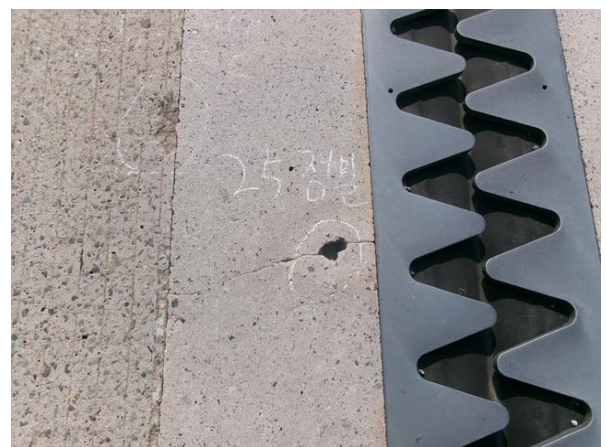
| 손상현황 | · P3 후타재 균열(0.3mm미만) | 손상현황 | · P3 후타재 파손(0.1m×0.1m) |
| 원 인 | · 건조수축, 다짐불량 등 | 원 인 | · 다짐미흡, 공용기간 증가 등 |

| 조치방안 | · 주의관찰 | 조치방안 | · 단면보수 |

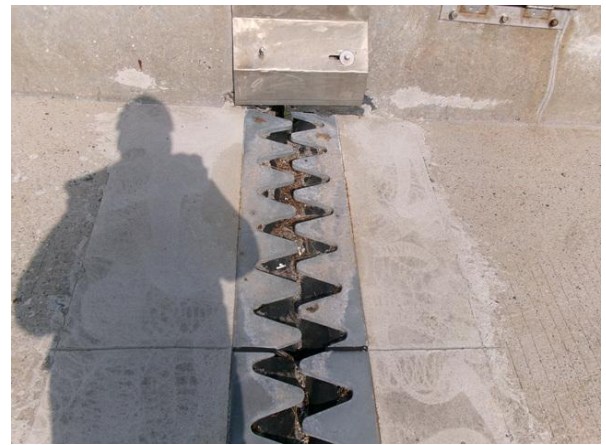
| 손상현황 | · P3 고무재 파손(L=0.2m) | 손상현황 | · P3 유간 토사퇴적(L=1.5m) |
| 원 인 | · 공용기간 증가, 열화. 이물질퇴적 등 | 원 인 | · 공용기간 증가, 비산먼지 퇴적 등 |

| 조치방안 | · 유도배수관 설치 | 조치방안 | · 정비 |

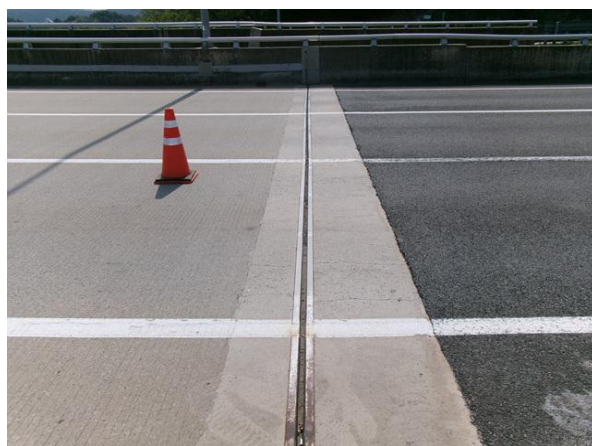
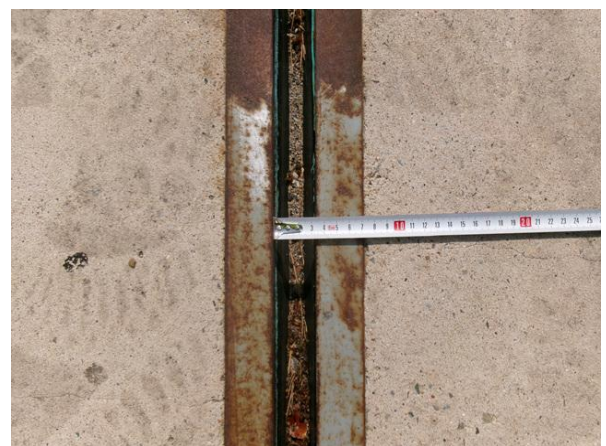
| 손상현황 | · A1 유간부족(수축) | 손상현황 | · A1 유간부족(수축) |
| 원 인 | · 시공오류 등 | 원 인 | · 시공오류 등 |

| 조치방안 | · 신축이음 교체 | 조치방안 | · 신축이음 교체 |

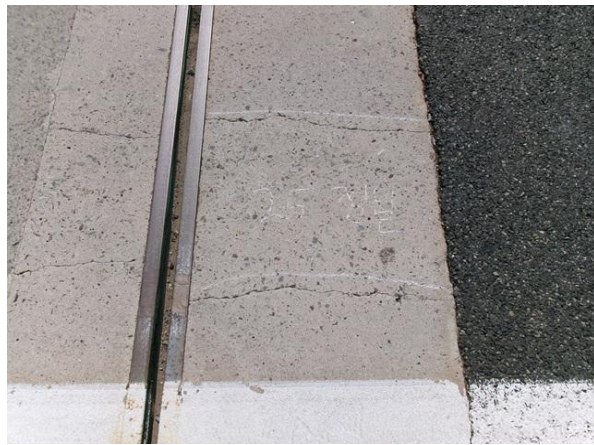
손상현황 · A1 후타재 균열(0.3mm미만)

원 인 · 건조수축, 다짐불량 등

조치방안 · 주의관찰

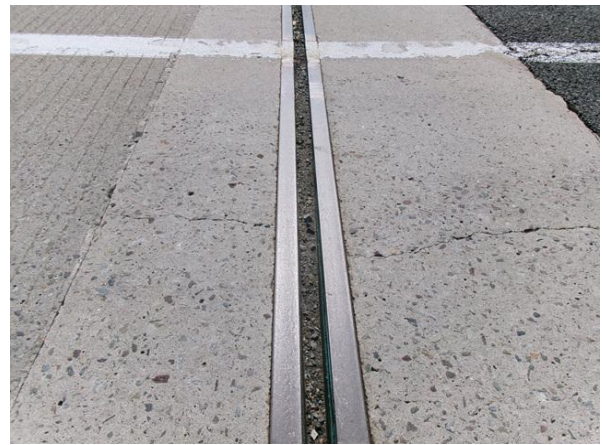
손상현황 · A1 유간 토사퇴적(L=14.0m)

원 인 · 공용기간 증가, 비산먼지 퇴적 등

조치방안 · 정비

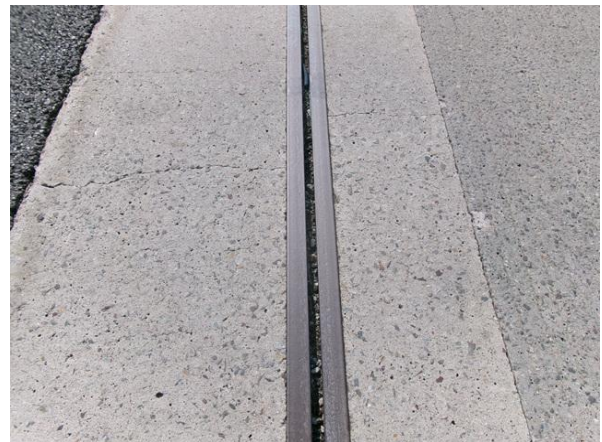
손상현황 · A2 유간 토사퇴적(L=14.0m)

원 인 · 공용기간 증가, 비산먼지 퇴적 등

조치방안 · 정비

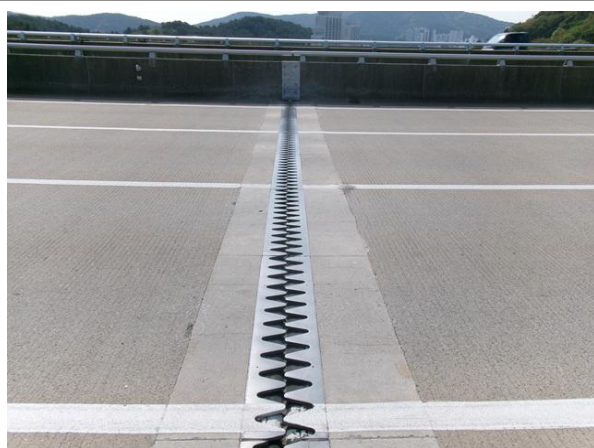
손상현황 · P3 유간부족(수축)

원 인 · 시공오류 등

조치방안 · 신축이음 교체

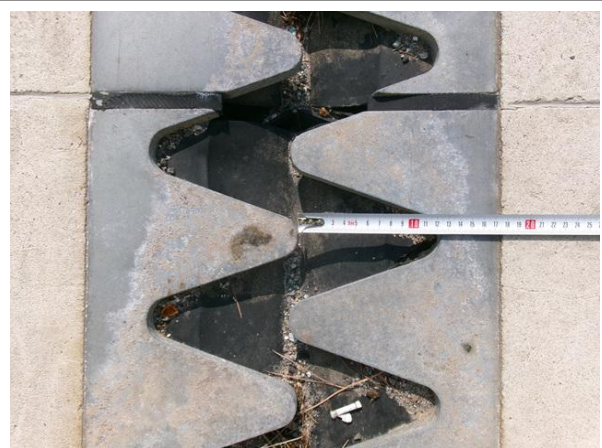
손상현황 · P3 유간부족(수축)

원 인 · 시공오류 등

조치방안 · 신축이음 교체

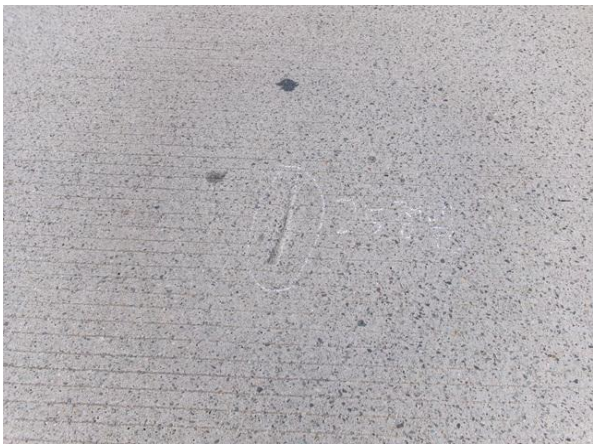
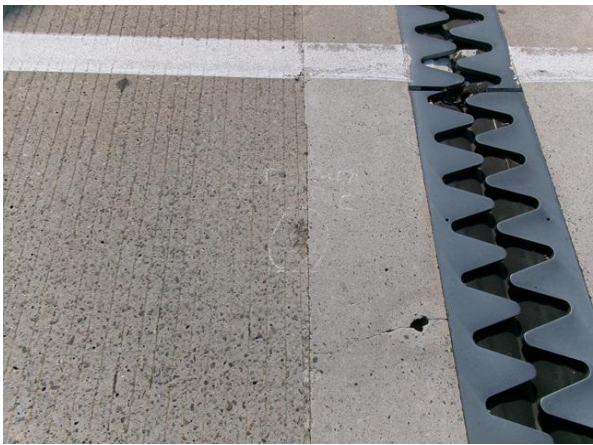
| 손상현황 | · S3 LMC패임 (0.1m×0.5m) | 손상현황 | · S4 LMC패임 (0.1m×0.1m) |
| 원 인 | · 외부충격 등 | 원 인 | · 공용기간 증가, 반복윤하중 등 |

| 조치방안 | · 단면보수 | 조치방안 | · 단면보수 |

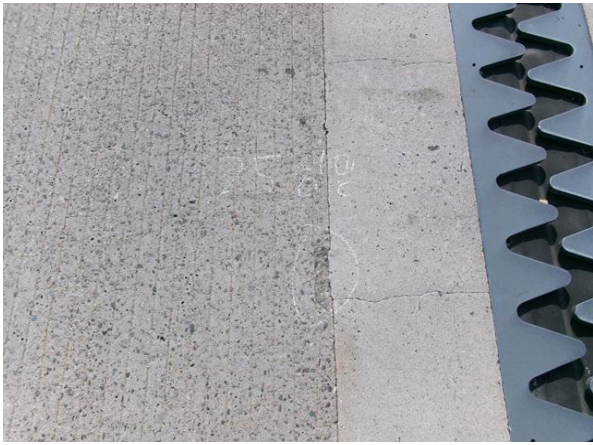
| 손상현황 | · S4 LMC패임 (0.1m×0.2m) | 손상현황 | · S1 상태현황 |
| 원 인 | · 공용기간 증가, 반복윤하중 등 | 원 인 | · - |

| 조치방안 | · 단면보수 | 조치방안 | · - |

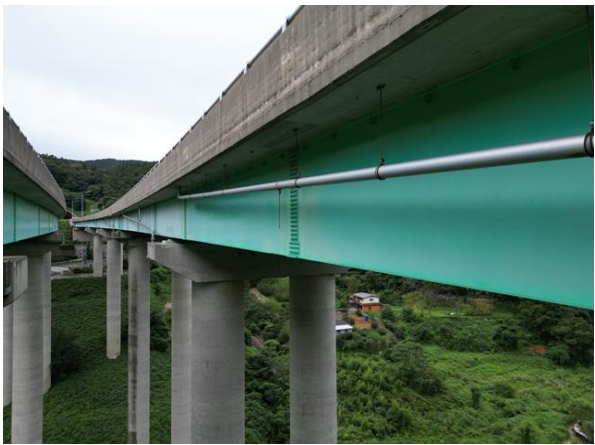
| 배수시설 | | | |
|---|---|---|---|
| 손상현황 | · S5 배수관 고정대 탈락(1EA) | 손상현황 | · S5 배수관 고정대 탈락(1EA) |
| 원 인 | · 시공미흡, 공용기간 증가 등 | 원 인 | · 시공미흡, 공용기간 증가 등 |

| 배수시설 | | | |
|---|---|---|---|
| 조치방안 | · 정비 | 조치방안 | · 정비 |

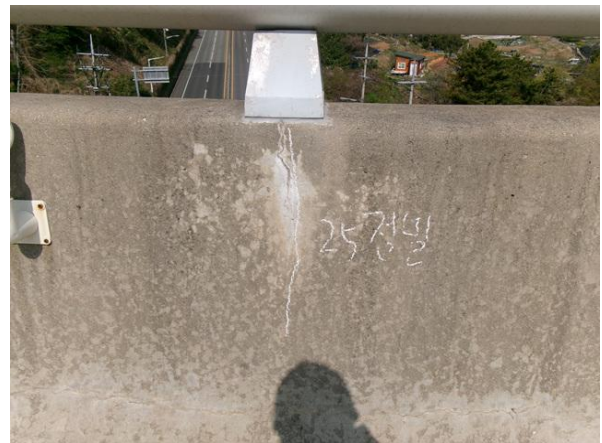
| 손상현황 | · S1 접속부 이격(L=1.0m) |
| 원 인 | · 시공초기 지반안정 침하 등 |

| 조치방안 | · 주의관찰 |

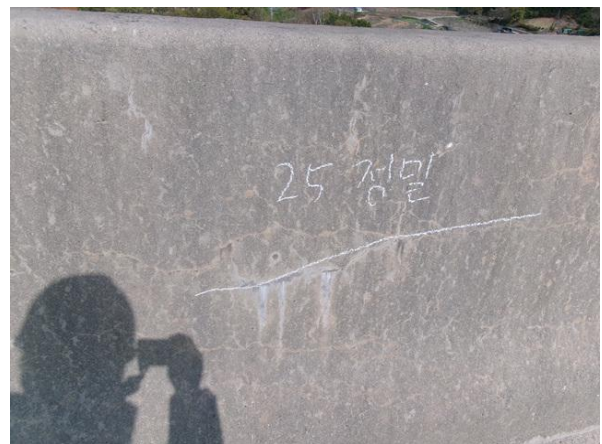
| 손상현황 | · S2 균열(0.3mm미만) |
| 원 인 | · 건조수축 및 거푸집 조기탈거 등 |

| 조치방안 | · 표면처리 |

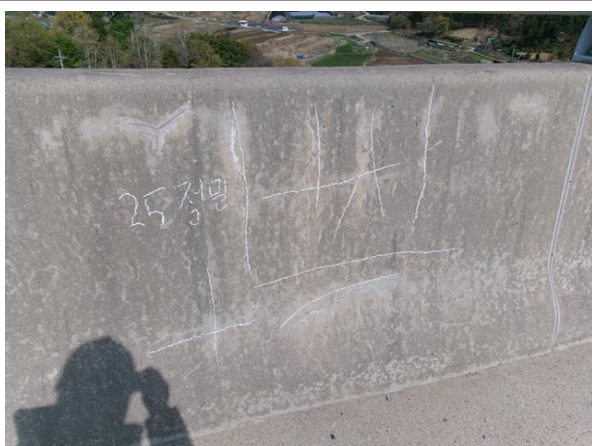
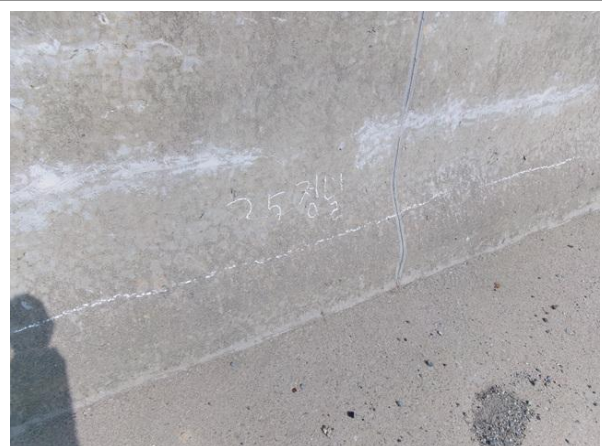
| 손상현황 | · S2 망상균열(1.0m×1.0m) |
| 원 인 | · 건조수축 및 거푸집 조기탈거 등 |

| 손상현황 | · S3 균열(0.3mm미만) |
| 원 인 | · 건조수축 및 거푸집 조기탈거 등 |

| 조치방안 | · 표면처리 |

| 조치방안 | · 표면처리 |

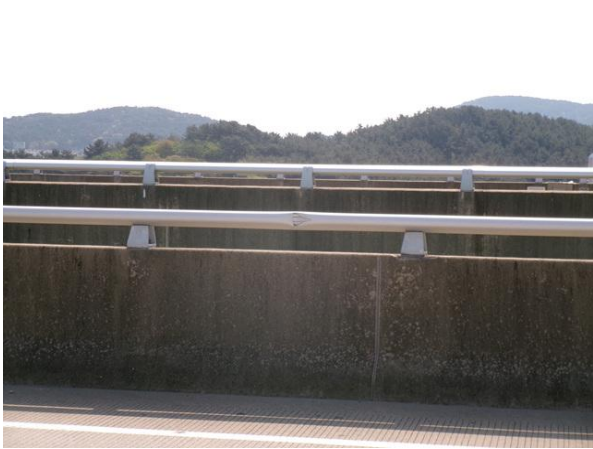
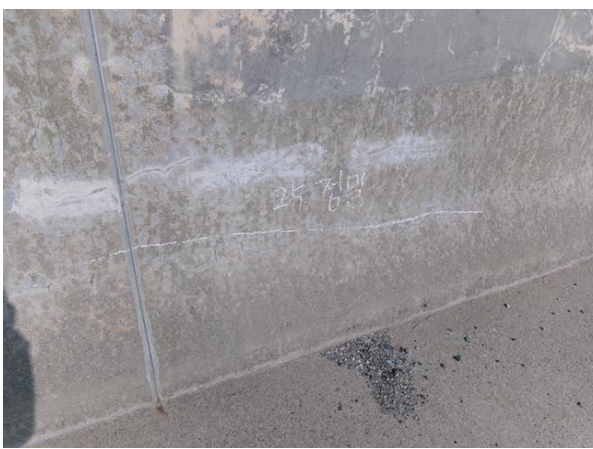
| 방호벽 및 중분대 | | | |
|---|---|---|---|
| 손상현황 | · S3 중분대 난간 변형(L=0.4m) | 손상현황 | · S4 균열(0.3mm미만) |
| 원 인 | · 외부충격 등 | 원 인 | · 거푸집 조기탈거, 건조수축 등 |

| 방호벽 및 중분대 | | | |
|---|---|---|---|
| 조치방안 | · 주의관찰 | 조치방안 | · 표면처리 |

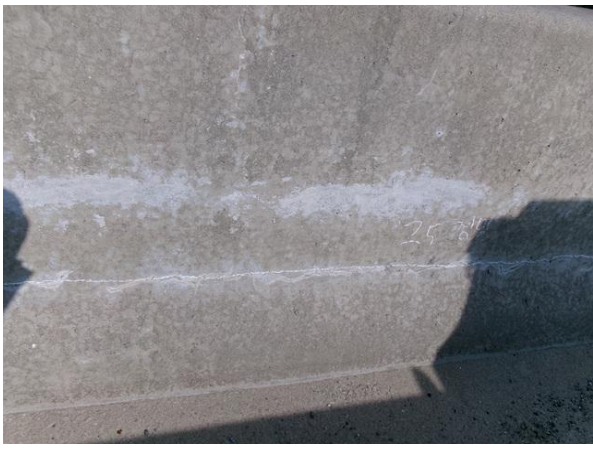
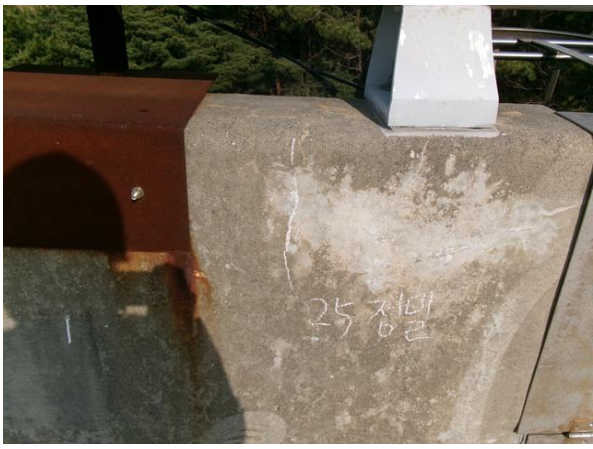
| 방호벽 및 중분대 | | | |
|---|---|---|---|
| 손상현황 | · S5 균열(0.3mm미만) | 손상현황 | · S6 균열(0.3mm미만) |
| 원 인 | · 거푸집 조기탈거, 건조수축 등 | 원 인 | · 거푸집 조기탈거, 건조수축 등 |

| 방호벽 및 중분대 | | | |
|---|---|---|---|
| 조치방안 | · 표면처리 | 조치방안 | · 표면처리 |

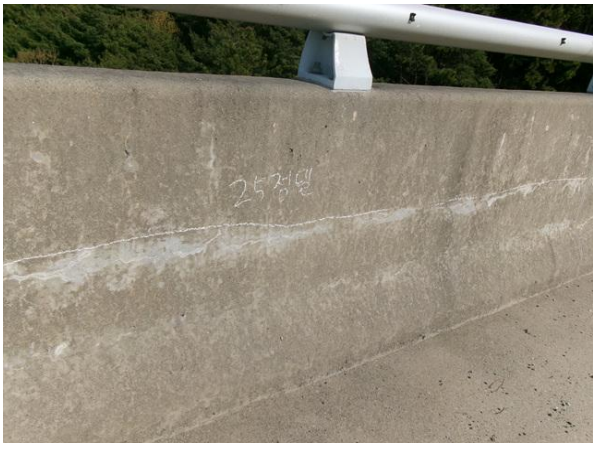
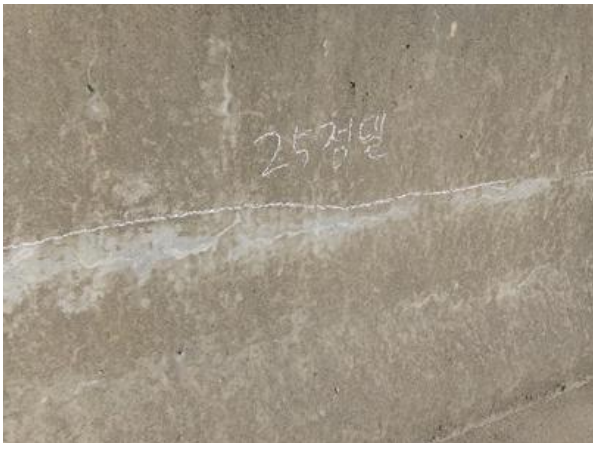
| 방호벽 및 중분대 | | | |
|---|---|---|---|
| 손상현황 | · S6 균열(0.3mm미만) | 손상현황 | · S6 균열(0.3mm미만) |
| 원 인 | · 거푸집 조기탈거, 건조수축 등 | 원 인 | · 거푸집 조기탈거, 건조수축 등 |

| 방호벽 및 중분대 | | | |
|---|---|---|---|
| 조치방안 | · 표면처리 | 조치방안 | · 표면처리 |
