좌광천교(울산)

## 작업사진 및 손상현황

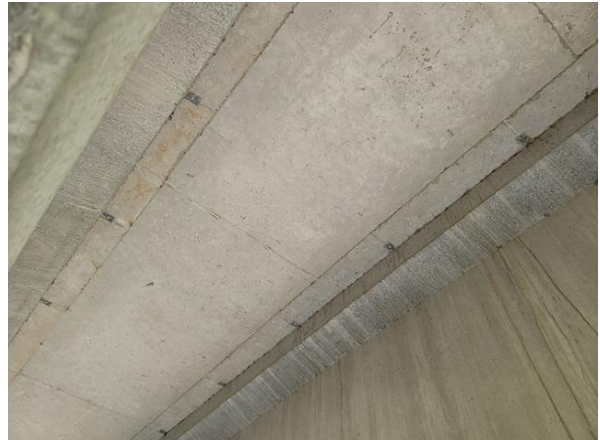
손상현황 · S3 균열(0.3mm미만)

원 인 · 건조수축, 온도변화

조치방안 · 표면처리

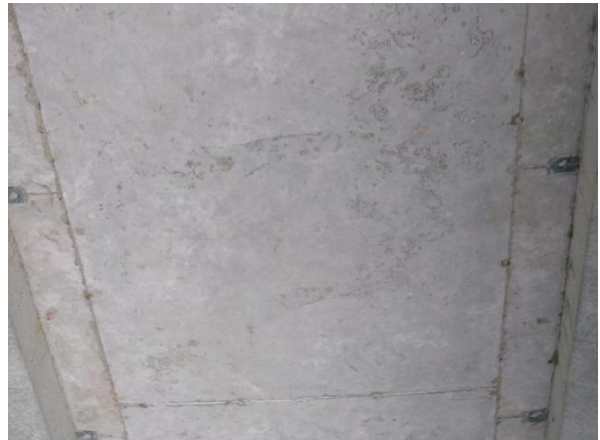
손상현황 · S4 망상균열(0.2m×0.6m)

원 인 · 건조수축, 온도변화

조치방안 · 표면처리

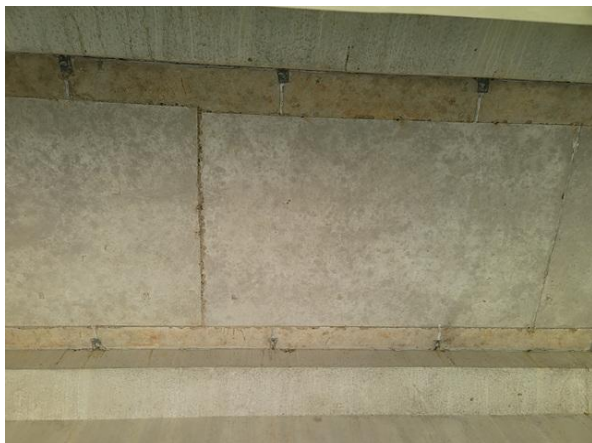
손상현황 · S7 균열(0.3mm미만)

원 인 · 건조수축, 온도변화

조치방안 · 표면처리

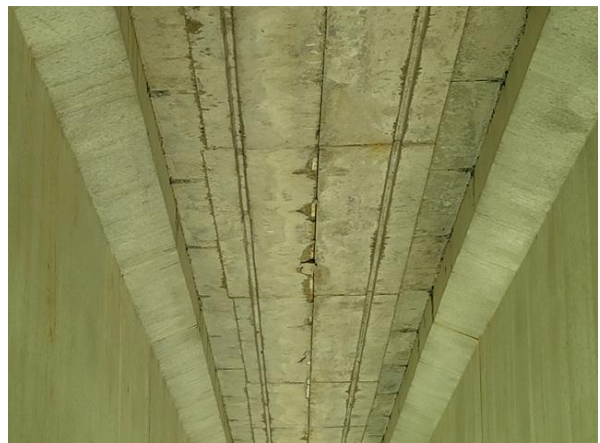
손상현황 · S4 박락(0.2m×2.0m)

원 인 · 다짐미흡, 시공미흡, 장기공용 등

조치방안 · 단면보수

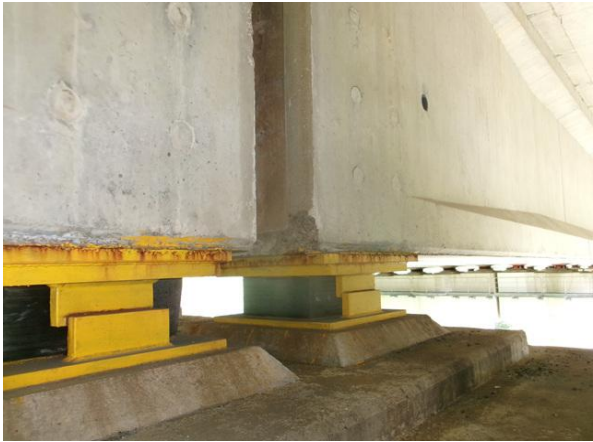
| 손상현황 | · S2-G4 거더 상태양호 | 손상현황 | · S4-G4 파손(0.3m×0.2m) |
| 원 인 | · - | 원 인 | · 외부충격, 시공미흡 등 |

| 조치방안 | · - | 조치방안 | · 단면보수 |

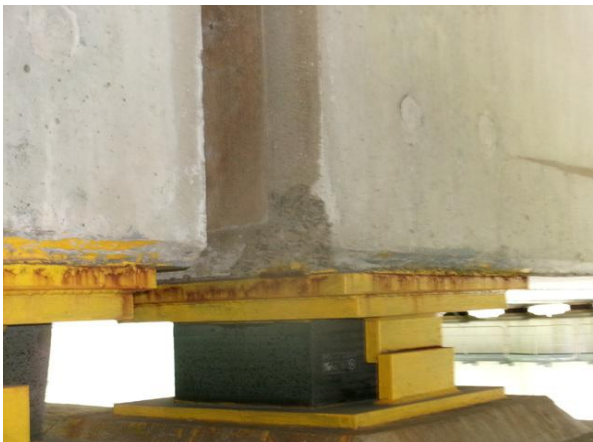
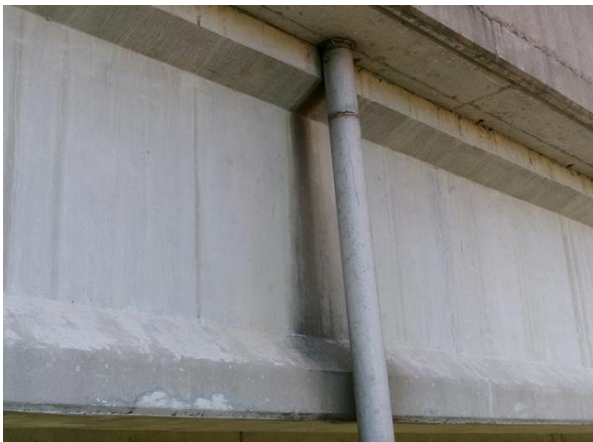
| 손상현황 | · S4-G4 파손(0.3m×0.2m) | 손상현황 | · S4-G7 표면오염(0.5m×1.5m) |
| 원 인 | · 외부충격, 시공미흡 등 | 원 인 | · 우수유입, 배수관 누수 등 |

| 조치방안 | · 단면보수 | 조치방안 | · 주의관찰 |

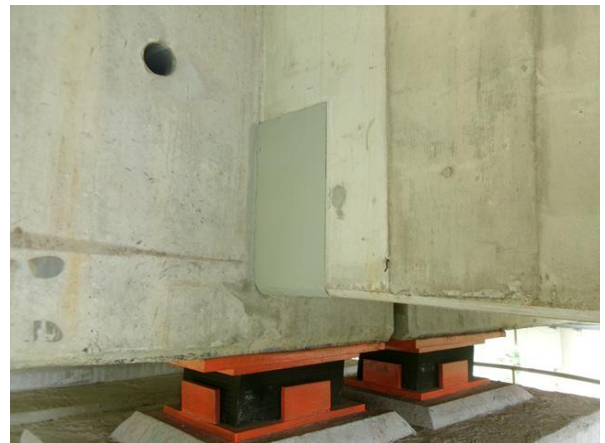
손상현황 · S4 가로보 철근노출 보수됨

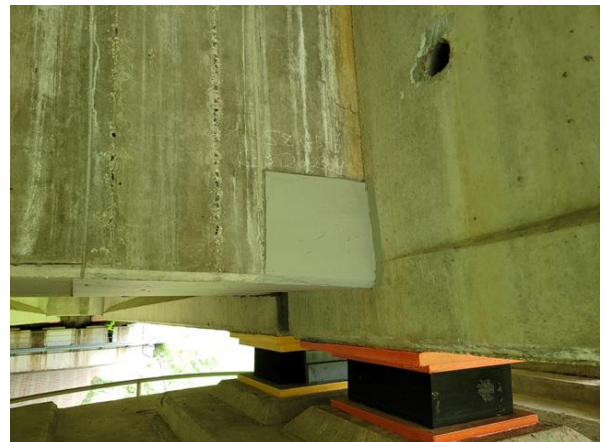
손상현황 · S8 가로보 들뜸 보수됨

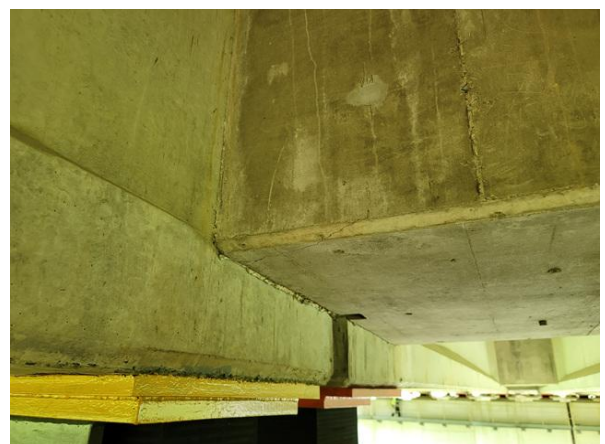
손상현황 · S9 가로보 충분리(0.3m×0.3m×2EA)

원 인 · 시공미흡, 다짐미흡 등

조치방안 · 단면보수

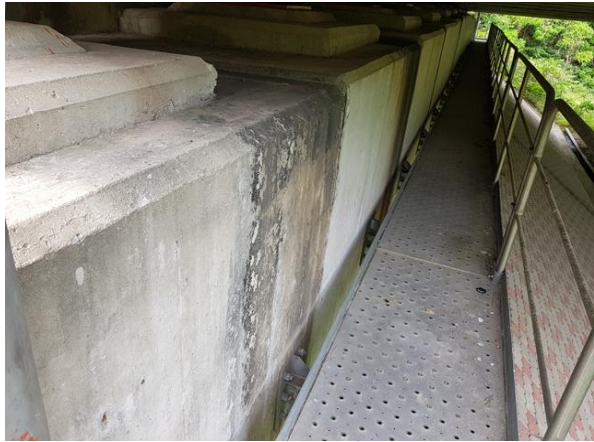
| 교대 | | | |
|---|---|---|---|
| 손상현황 | · 교대 A1 균열(0.3mm미만) | 손상현황 | · 교대 A1 표면오염(0.6m×2.0m) |
| 원 인 | · 건조수축, 온도변화 | 원 인 | · 신축이음부 누수 |

| 교대 | | | |
|---|---|---|---|
| 조치방안 | · 표면처리 | 조치방안 | · 주의관찰 |

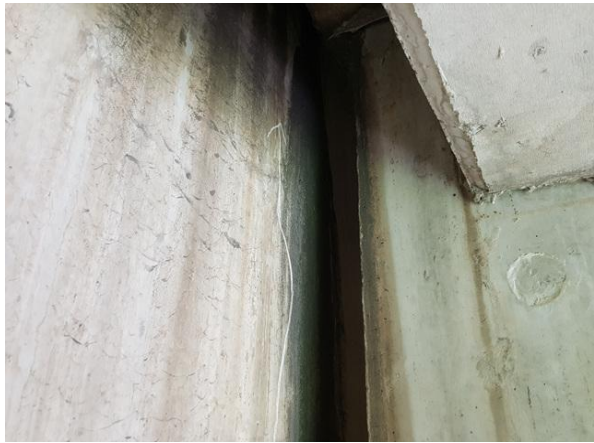
| 교대 | | | |
|---|---|---|---|
| 손상현황 | · 교대 A1 균열(0.3mm미만) | 손상현황 | · 교대 A1 표면오염(0.3m×2.0m) |
| 원 인 | · 건조수축, 온도변화 | 원 인 | · 신축이음부 누수 |

| 교대 | | | |
|---|---|---|---|
| 조치방안 | · 표면처리 | 조치방안 | · 주의관찰 |

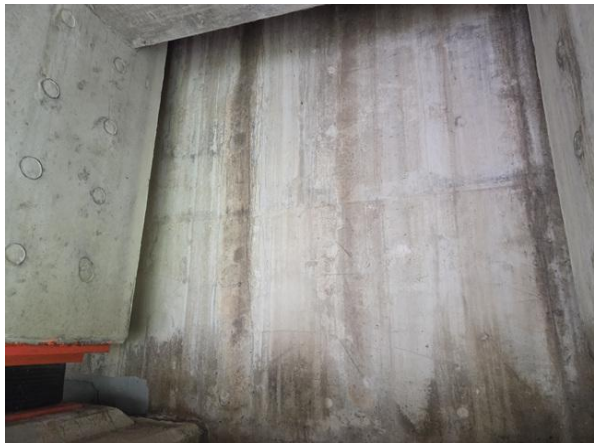
| 교대 | | | |
|---|---|---|---|
| 손상현황 | · 교대 A2 표면오염(0.5m×2.0m×4EA) | 손상현황 | · 교대 A2 표면오염(1.0m×1.5m×4EA) |
| 원 인 | · 수분접촉, 신축이음부 누수 | 원 인 | · 수분접촉, 신축이음부 누수 |

| 교대 | | | |
|---|---|---|---|
| 조치방안 | · 주의관찰 | 조치방안 | · 주의관찰 |

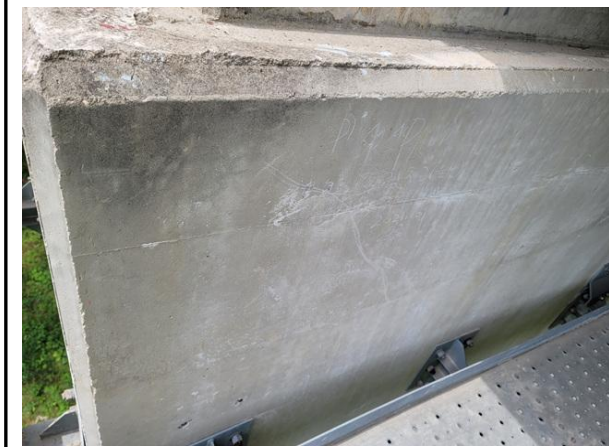
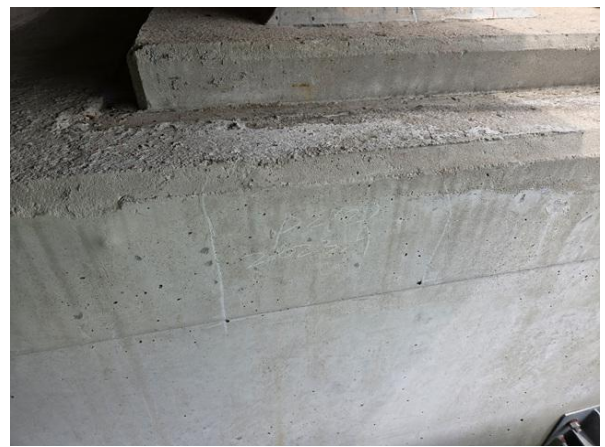
| 손상현황 | · P1 균열(0.3mm미만) | 손상현황 | · P2 균열(0.3mm미만) |
| 원 인 | · 건조수축, 거푸집 조기탈거 등 | 원 인 | · 건조수축, 거푸집 조기탈거 등 |

| 조치방안 | · 표면처리 | 조치방안 | · 표면처리 |

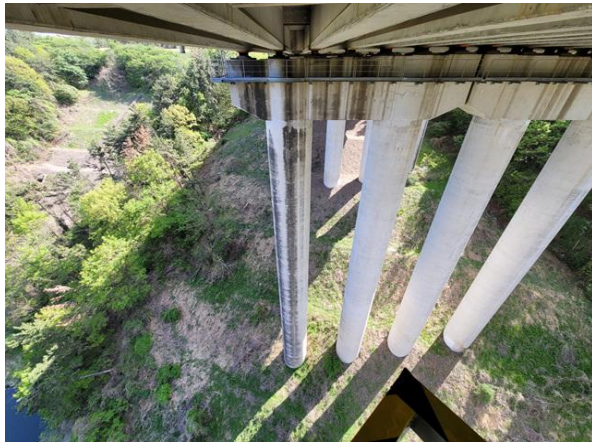
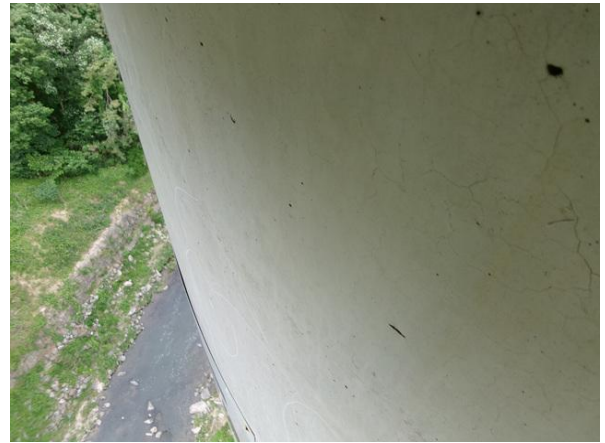
| 손상현황 | · P3 표면오염(0.8m×30.0m) | 손상현황 | · P5 망상균열(0.4m×0.7m) |
| 원 인 | · 신축이음부 지표수 유입 등 | 원 인 | · 건조수축, 거푸집 조기탈거 등 |

| 조치방안 | · 주의관찰(신축이음 교체후 보수) | 조치방안 | · 표면처리 |

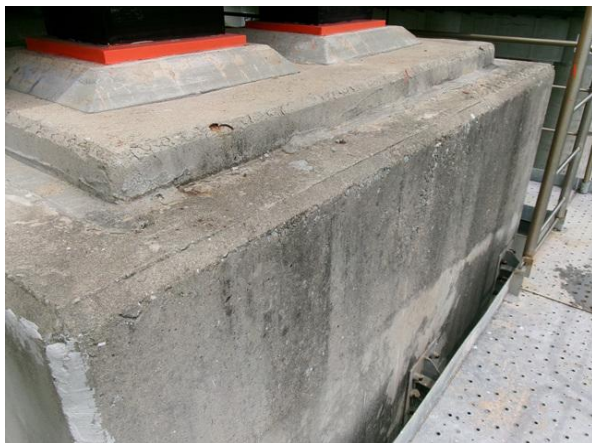
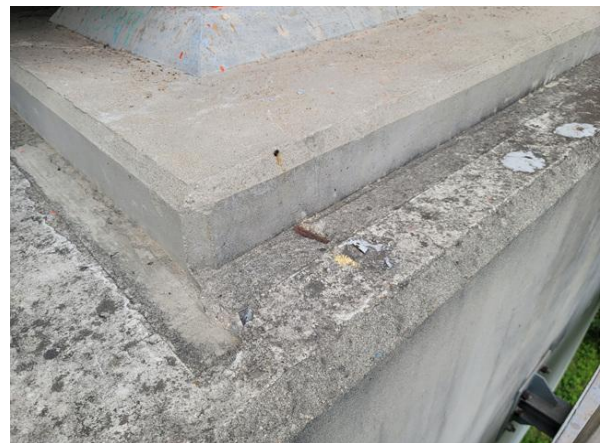
| 손상현황 | · P6 표면오염(2.0m×3.5m) | 손상현황 | · P8 철근노출(0.1m×0.1m) |
| 원 인 | · 신축이음부 지표수 유입 등 | 원 인 | · 시공미흡, 피복부족 등 |

| 조치방안 | · 주의관찰(신축이음 교체후 보수) | 조치방안 | · 단면보수(방청) |

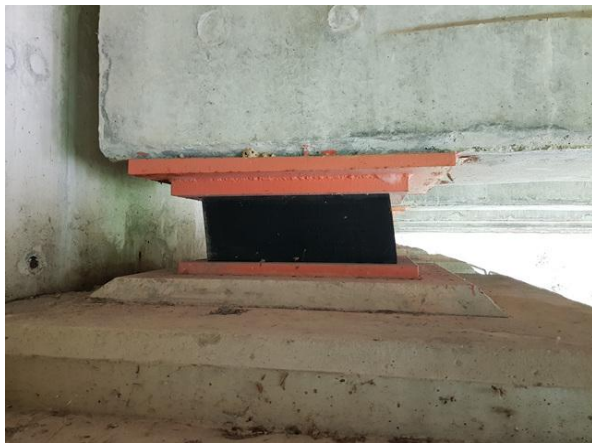
| 손상현황 | · A1-SH1 플레이트 부식(1EA) |
| 원 인 | · 우수유입, 외기노출, 공용기간 경과 등 |

| 조치방안 | · 재도장 |

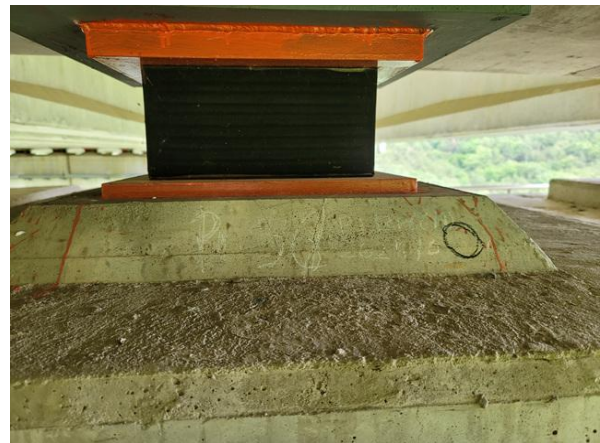
| 손상현황 | · P1-SH6(A1) 무수축물탈균열(0.3mm미만) |
| 원 인 | · 건조수축, 거푸집 조기탈거 등 |

| 조치방안 | · 표면처리 |

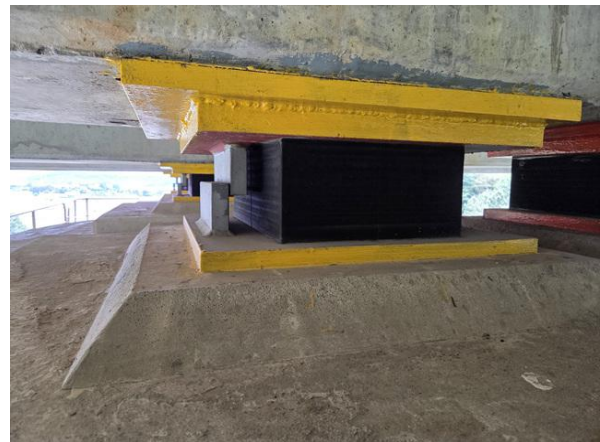
| 손상현황 | · P2-SH5(A2) 스톱퍼 밀착(5EA) |
| 원 인 | · 시공미흡 등 |

| 조치방안 | · 주의관찰 |

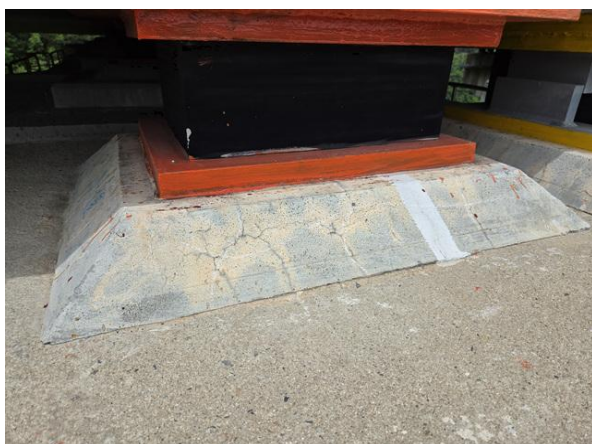
| 손상현황 | · P2-SH7(A1) 무수축물탈망상균열(0.2m×0.5m) |
| 원 인 | · 건조수축, 거푸집 조기탈거 등 |

| 조치방안 | · 표면처리 |

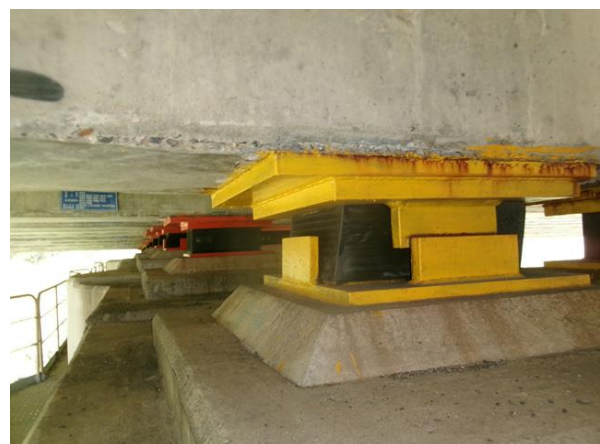
| 손상현황 | · P3-SH4(A1) 탄성패드 밀림(7EA) |
| 원 인 | · 시공미흡 등 |

| 조치방안 | · 주의관찰 |

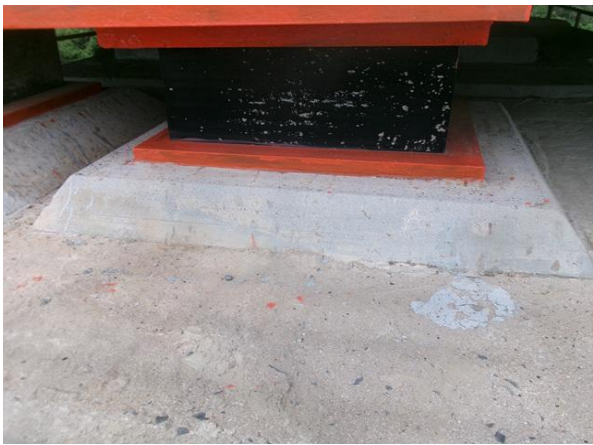
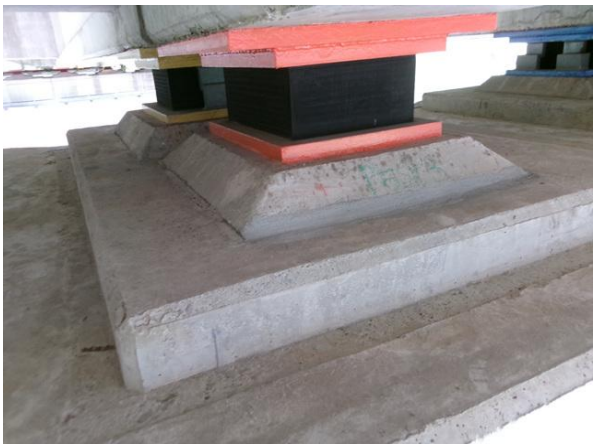
| 손상현황 | · P4-SH7(A1) 무수축물탈균열(0.3mm미만) | 손상현황 | · P5-SH3(A1) 무수축물탈 박락 보수됨 |
| 원 인 | · 건조수축, 거푸집 조기탈거 등 | 원 인 | · - |

| 조치방안 | · 표면처리 | 조치방안 | · 상태양호 |

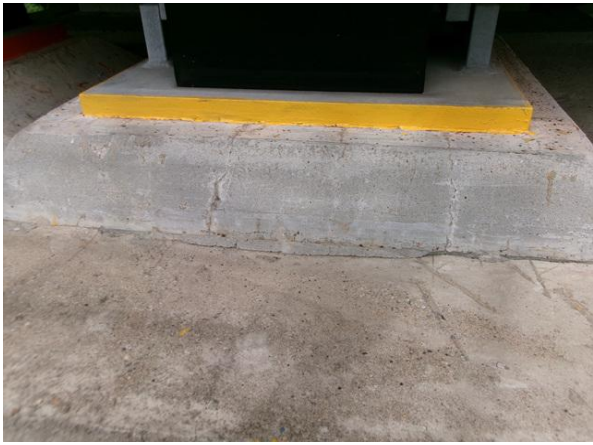
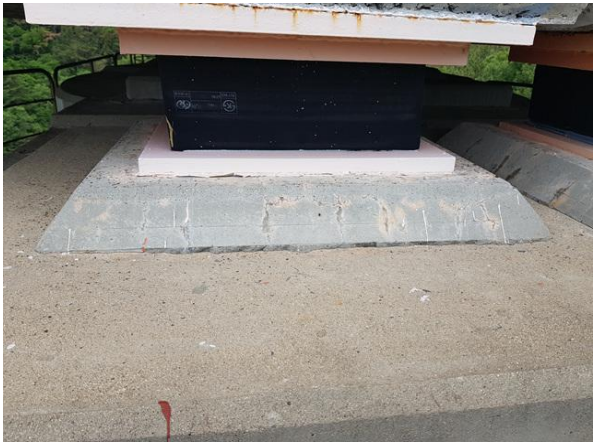
| 손상현황 | · P5-SH7(A2) 무수축물탈균열(0.3mm미만) | 손상현황 | · P7-SH7(A1) 무수축물탈균열(0.3mm미만) |
| 원 인 | · 건조수축, 거푸집 조기탈거 등 | 원 인 | · 건조수축, 거푸집 조기탈거 등 |

| 조치방안 | · 표면처리 | 조치방안 | · 표면처리 |

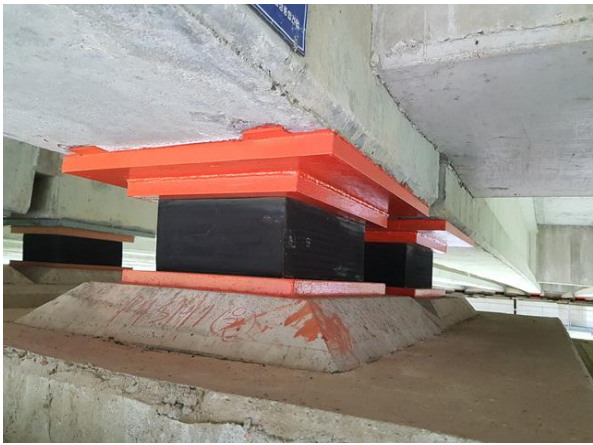
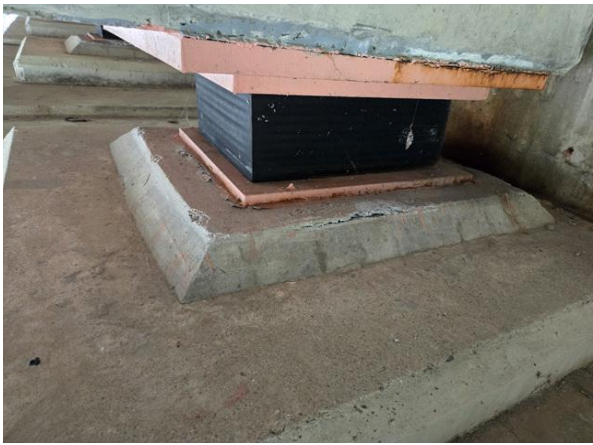
| 손상현황 | · P7-SH1(A1) 플레이트 부식 보수됨 | 손상현황 | · A2-SH3 무수축물탈 층분리(0.1m×0.3m) |
| 원 인 | · - | 원 인 | · 시공미흡, 다짐미흡 등 |

| 조치방안 | · 상태양호 | 조치방안 | · 단면보수 |

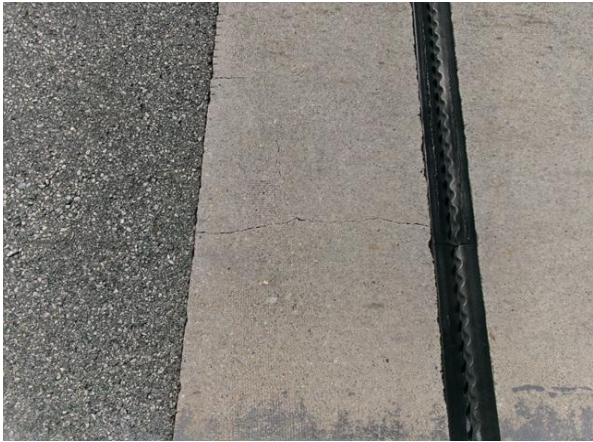
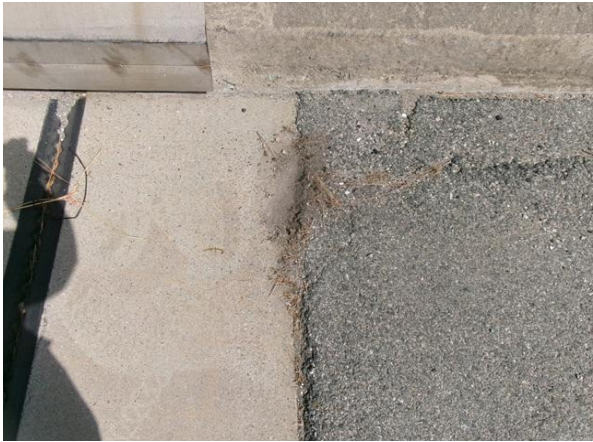
| 손상현황 | · A1 후타재 균열(0.3mm미만) | 손상현황 | · A1 후타재 파손(0.1m×0.2m) |
| 원 인 | · 건조수축, 차량 반복통행 등 | 원 인 | · 차량 반복통행, 외부충격 등 |

| 조치방안 | · 표면처리 | 조치방안 | · 단면보수 |

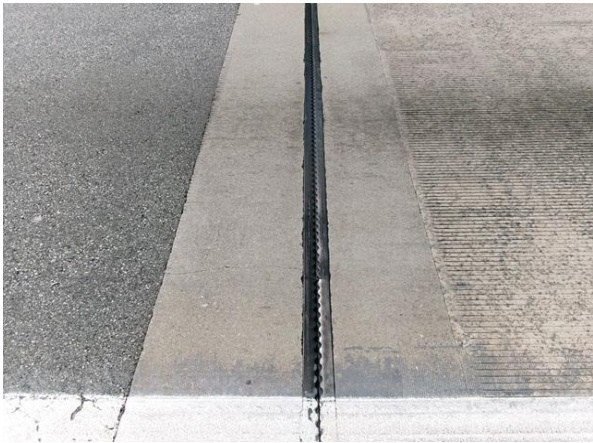
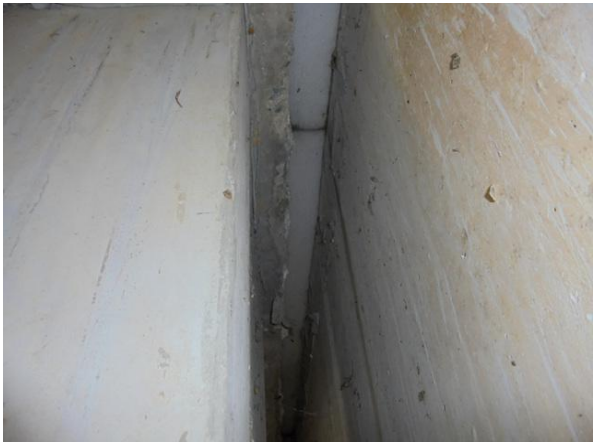
| 손상현황 | · A1 고무재 파손(L=15.0m) | 손상현황 | · A1 하부 누수(L=15.0m) |
| 원 인 | · 차량 반복통행, 장기공용 등 | 원 인 | · 차량 반복통행, 장기공용 등 |

| 조치방안 | · 신축이음 교체 | 조치방안 | · 신축이음 교체 |

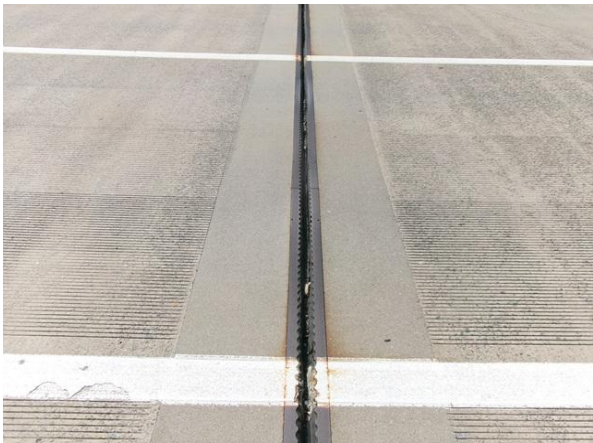
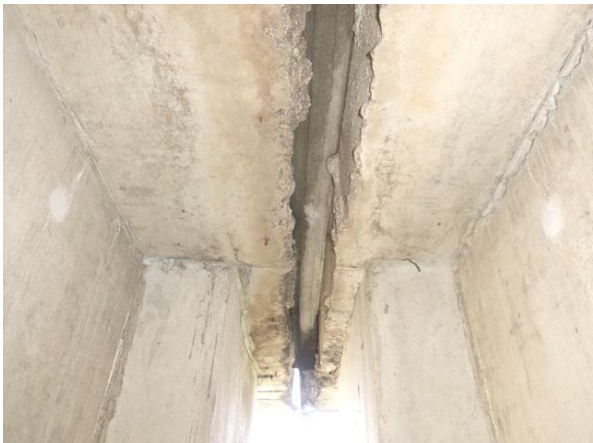
| 손상현황 | · P3 고무재 파손(L=15.0m) | 손상현황 | · P3 하부 누수(L=15.0m) |
| 원 인 | · 차량 반복통행, 장기공용 등 | 원 인 | · 차량 반복통행, 장기공용 등 |

| 조치방안 | · 신축이음 교체 | 조치방안 | · 신축이음 교체 |

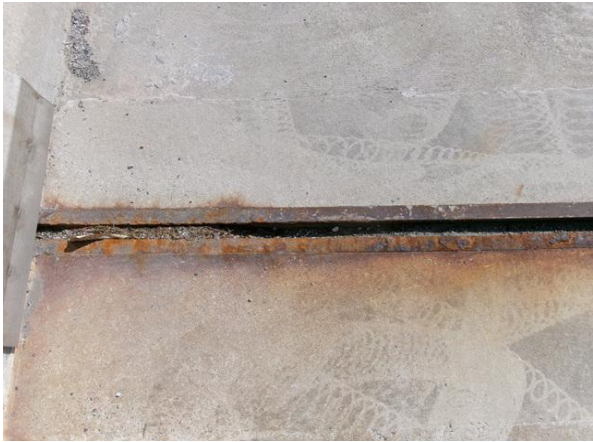
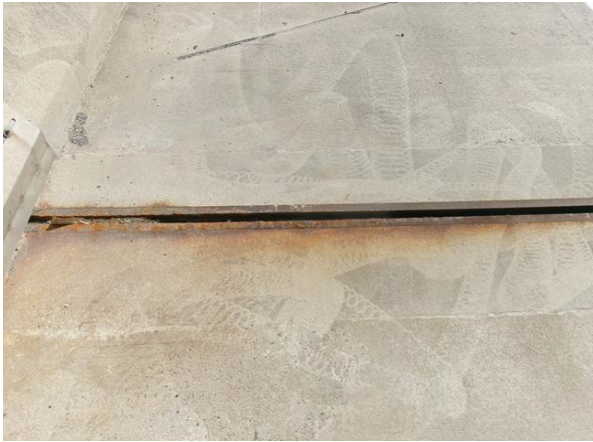
| 손상현황 | · P6 유간 토사퇴적(L=3.0m) | 손상현황 | · P6 본체부식(L=2.0m) |
| 원 인 | · 차량통행, 장기공용 등 | 원 인 | · 차량 반복통행, 장기공용 등 |

| 조치방안 | · 정비 | 조치방안 | · 재도장 |

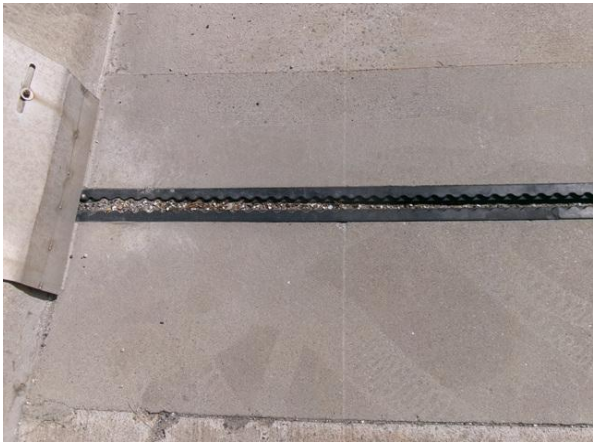
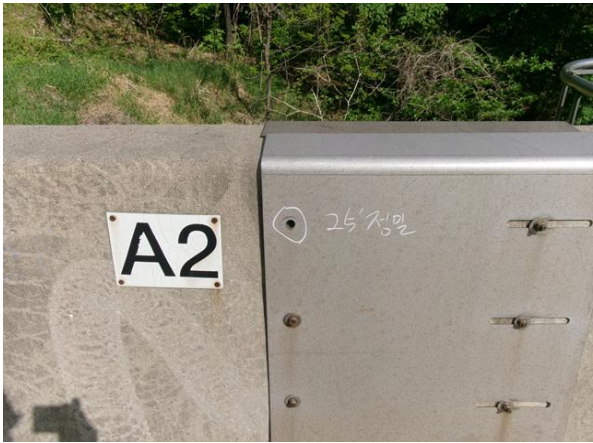
| 손상현황 | · A2 유간 토사퇴적(L=2.0m) | 손상현황 | · A2 차수판 볼트탈락(1EA) |
| 원 인 | · 차량통행, 장기공용 등 | 원 인 | · 시공미흡, 장기공용 등 |

| 조치방안 | · 정비 | 조치방안 | · 정비 |

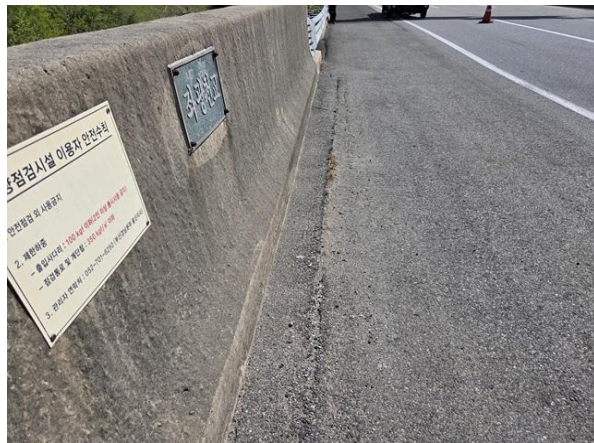
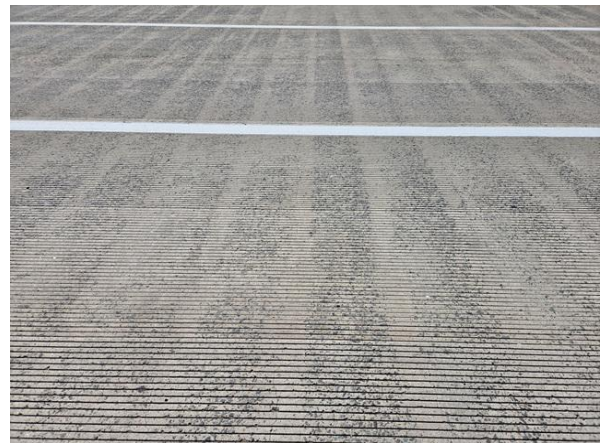
손상현황 · S1 접속부 단차(L=7.0m)

원 인 · 시공미흡, 차량 윤하중 등

손상현황 · S2 포장 균열(L=2.0m×3EA)

원 인 · 건조수축, 차량 윤하중 등

조치방안 · 주의관찰

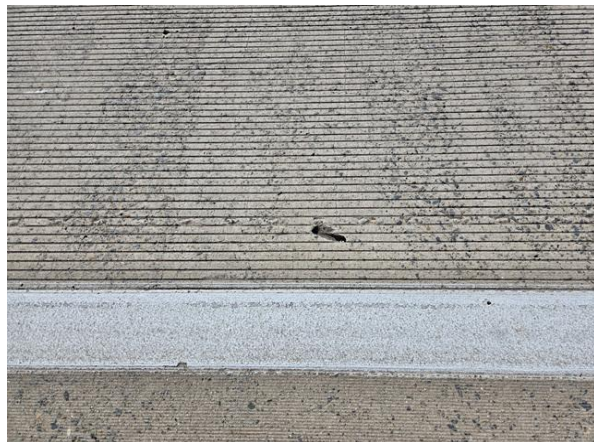
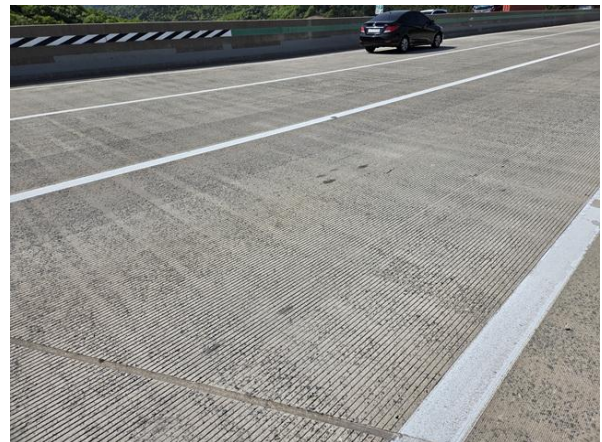
손상현황 · S3 포장 패임(0.1m×0.2m)

원 인 · 건조수축, 차량 윤하중 등

손상현황 · S4 포장 망상균열(30.0m×10.0m)

조치방안 · 주의관찰

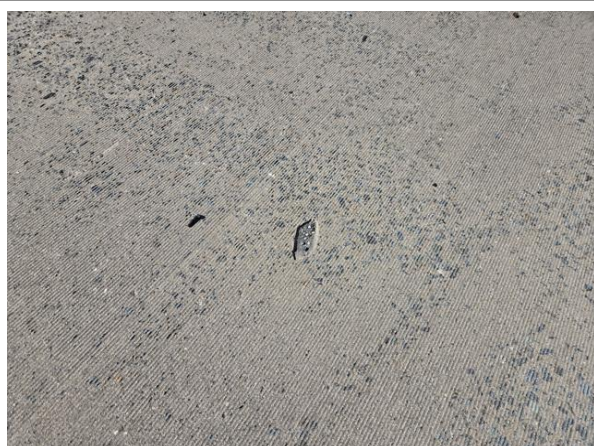
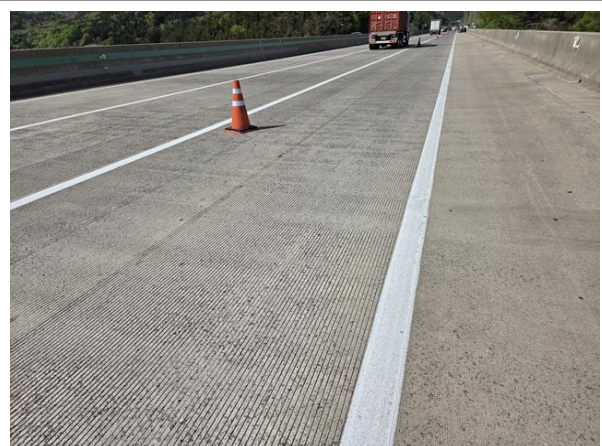
손상현황 · S4 포장 패임(0.1m×0.1m)

원 인 · 건조수축, 차량 윤하중 등

손상현황 · S5 포장 망상균열(30.0m×10.0m)

조치방안 · 주의관찰

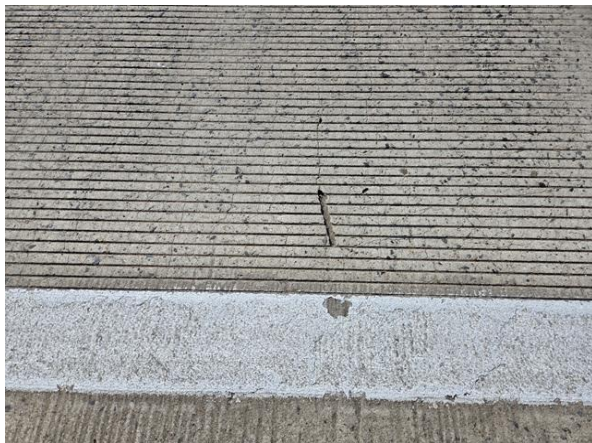
| 손상현황 | · S6 포장 패임 (0.1m×0.1m) |
| 원 인 | · 건조수축, 차량 윤하중 등 |

| 조치방안 | · 주의관찰 |

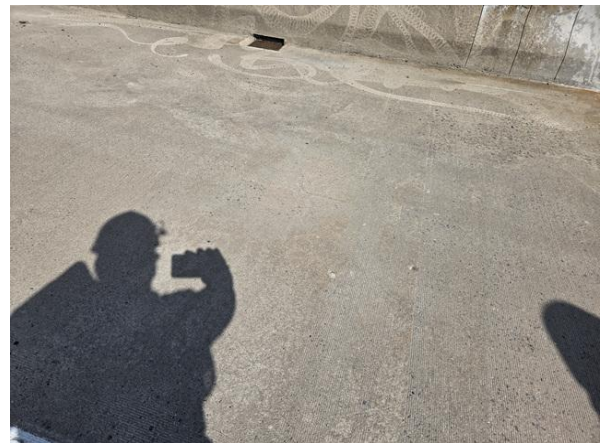
| 손상현황 | · S7 포장 균열 (L=1.2m) |
| 원 인 | · 건조수축, 차량 윤하중 등 |

| 조치방안 | · 주의관찰 |

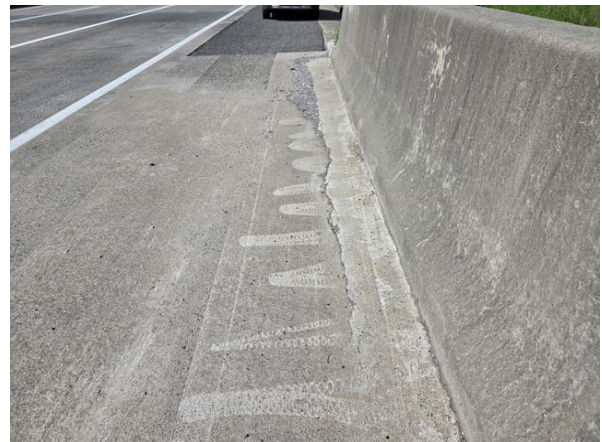
| 손상현황 | · S9 접속부 포장 단차(L=5.0m) |
| 원 인 | · 시공미흡, 차량 윤하중 등 |

| 조치방안 | · 주의관찰 |

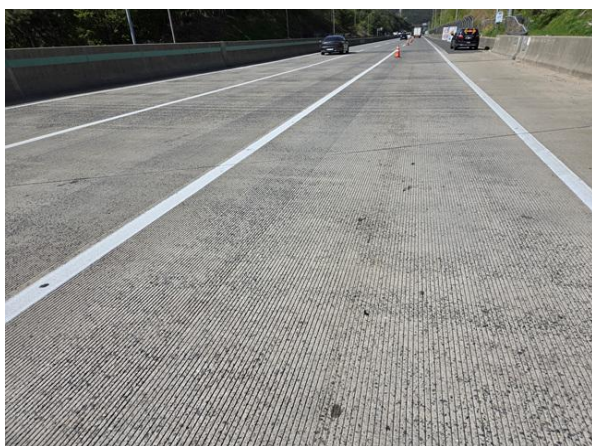
| 손상현황 | · S9 포장 망상균열(30.0m×10.0m) |
| 원 인 | · 건조수축, 차량 윤하중 등 |

| 조치방안 | · 주의관찰 |

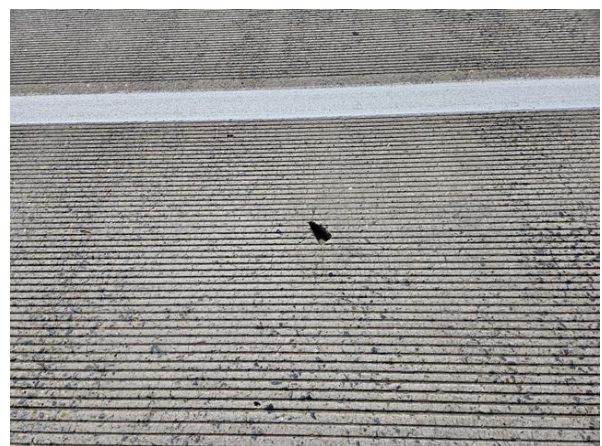
| 손상현황 | · S9 포장 패임 (0.1m×0.1m) |
| 원 인 | · 건조수축, 차량 윤하중 등 |

| 조치방안 | · 주의관찰 |

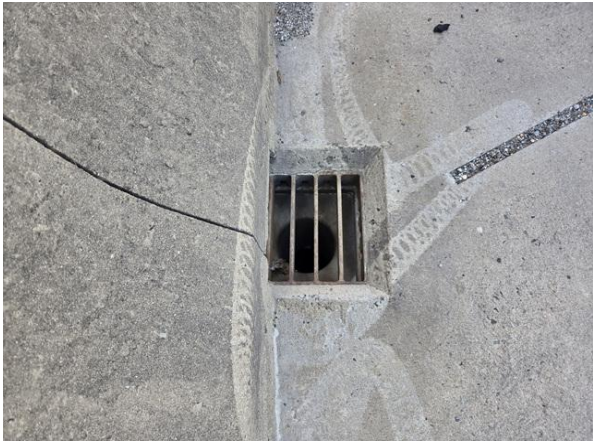
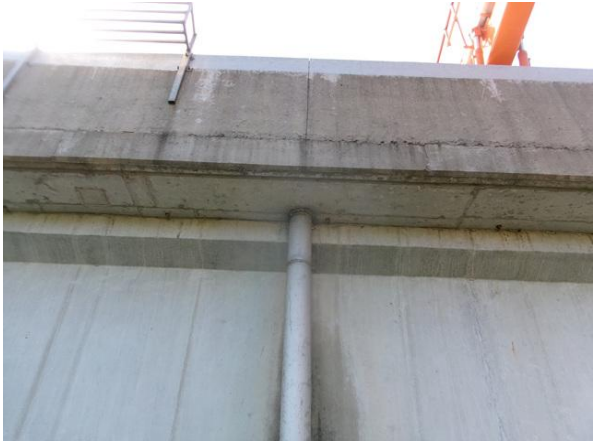
| 배수시설 | | | |
|---|---|---|---|
| 손상현황 | · S3 배수구 막힘 보수됨 | 손상현황 | · S4 배수관 연결부 누수(1EA) |
| 원 인 | · - | 원 인 | · 시공미흡, 장기공용 등 |

| 배수시설 | | | |
|---|---|---|---|
| 조치방안 | · 상태양호 | 조치방안 | · 연결부 실링처리 |

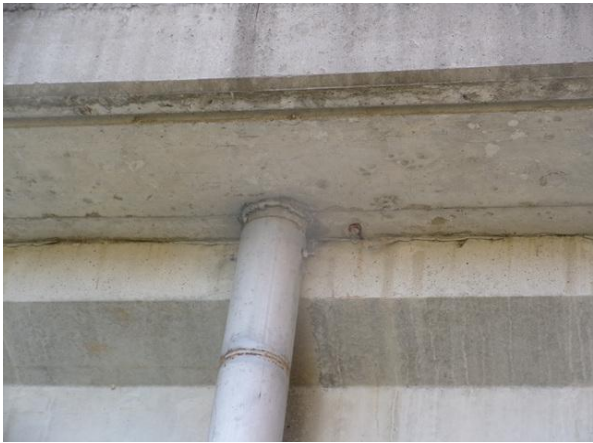
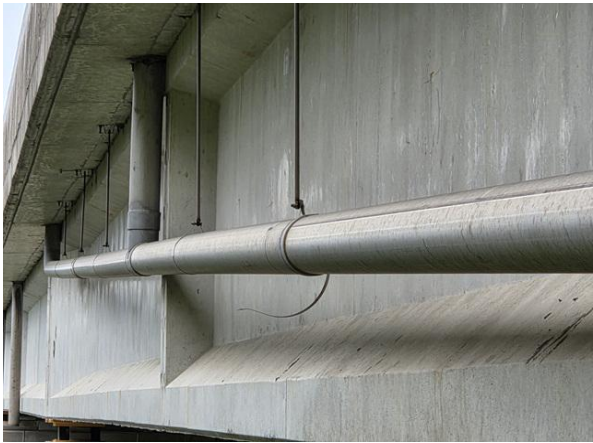
| 배수시설 | | | |
|---|---|---|---|
| 손상현황 | · S4 배수관 연결부 누수(1EA) | 손상현황 | · S9 배수관 행거로이드 고정불량(1EA) |
| 원 인 | · 시공미흡, 장기공용 등 | 원 인 | · 시공미흡, 장기공용 |

| 배수시설 | | | |
|---|---|---|---|
| 조치방안 | · 연결부 실링처리 | 조치방안 | · 재설치 |

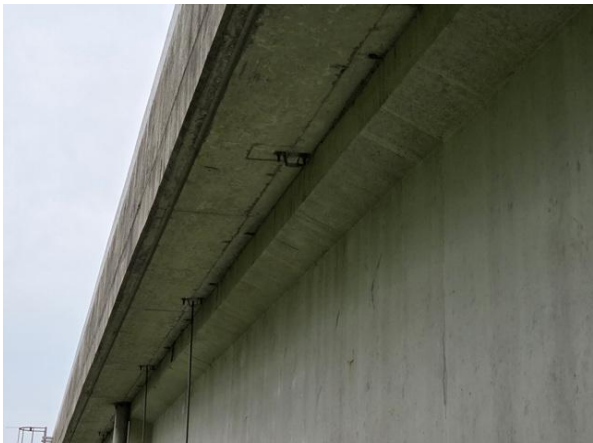
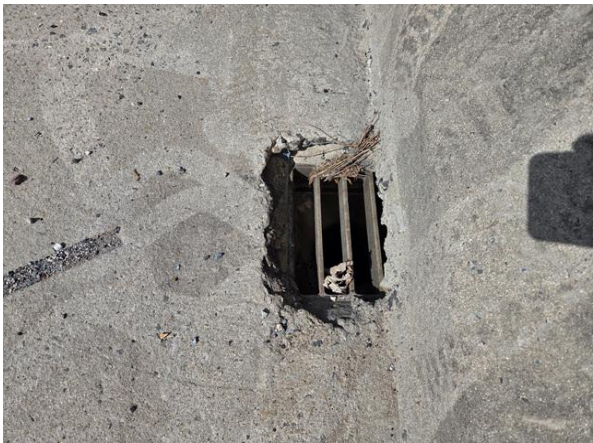
| 배수시설 | | | |
|---|---|---|---|
| 손상현황 | · S9 배수관 행거로이드 탈락(1EA) | 손상현황 | · S9 배수구 막힘 보수됨 |
| 원 인 | · 시공미흡, 장기공용 | 원 인 | · - |

| 배수시설 | | | |
|---|---|---|---|
| 조치방안 | · 재설치 | 조치방안 | · 상태양호 |

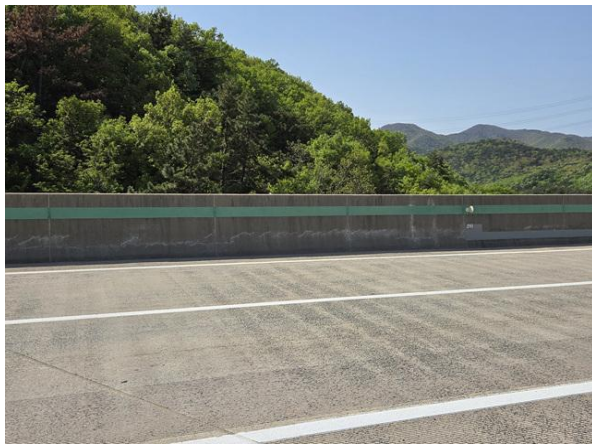
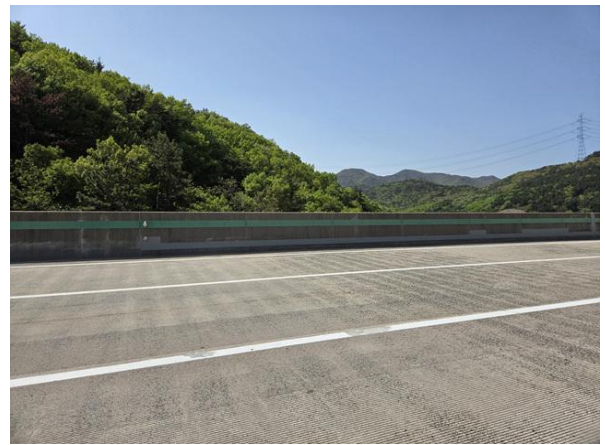
손상현황 · S1 방호벽 중분대 균열(0.3mm미만)

원 인 · 건조수축, 거푸집 조기탈거 등

손상현황 · S2 방호벽 중분대 균열부백태 보수됨

조치방안 · 표면처리

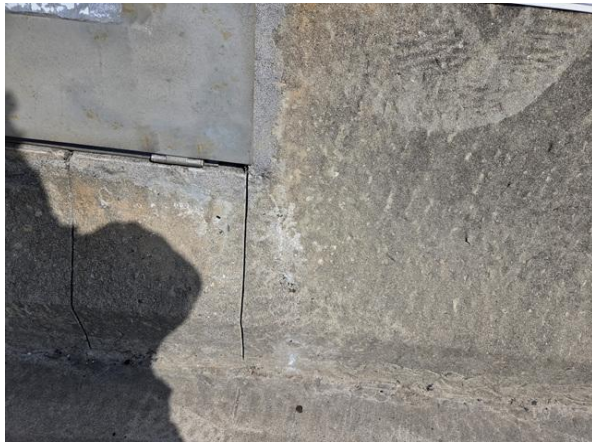
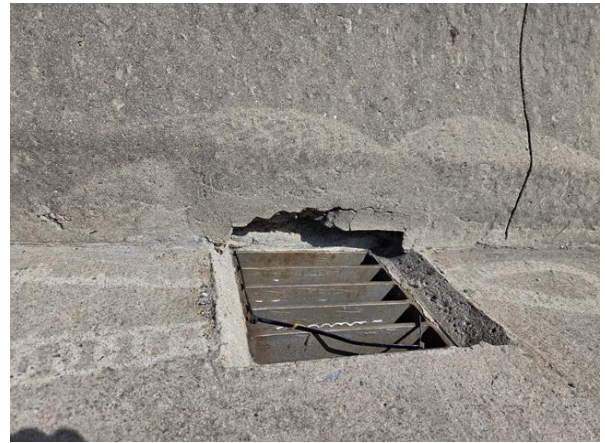
손상현황 · S5 방호벽 균열(0.3mm미만)

원 인 · 건조수축, 거푸집 조기탈거 등

손상현황 · S5 방호벽 파손(0.1m×0.2m)

원 인 · 외부충격 등

조치방안 · 표면처리

조치방안 · 단면보수

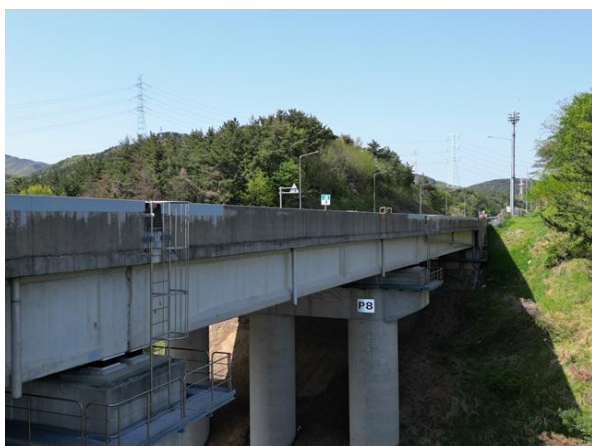
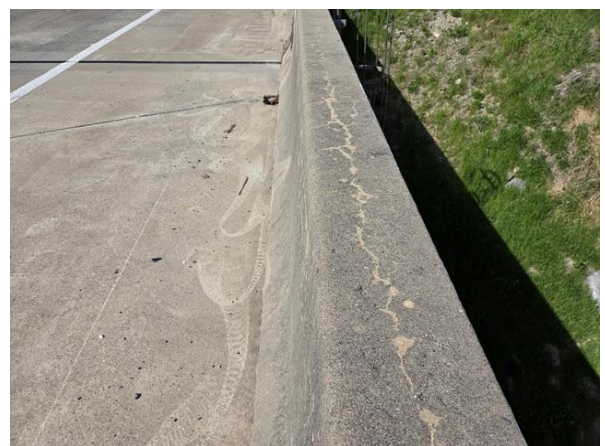
손상현황 · S8 방호벽 균열부백태 보수됨

손상현황 · S9 방호벽 균열(0.3mm미만)

원 인 · 건조수축, 거푸집 조기탈거 등

조치방안 · 표면처리
