상주영천고속도로 2024~2025년 시설물 안전점검 용역  
(2024년 하반기 정기안전점검)

# 외 관 조 사 망 도

산하교

2024.11

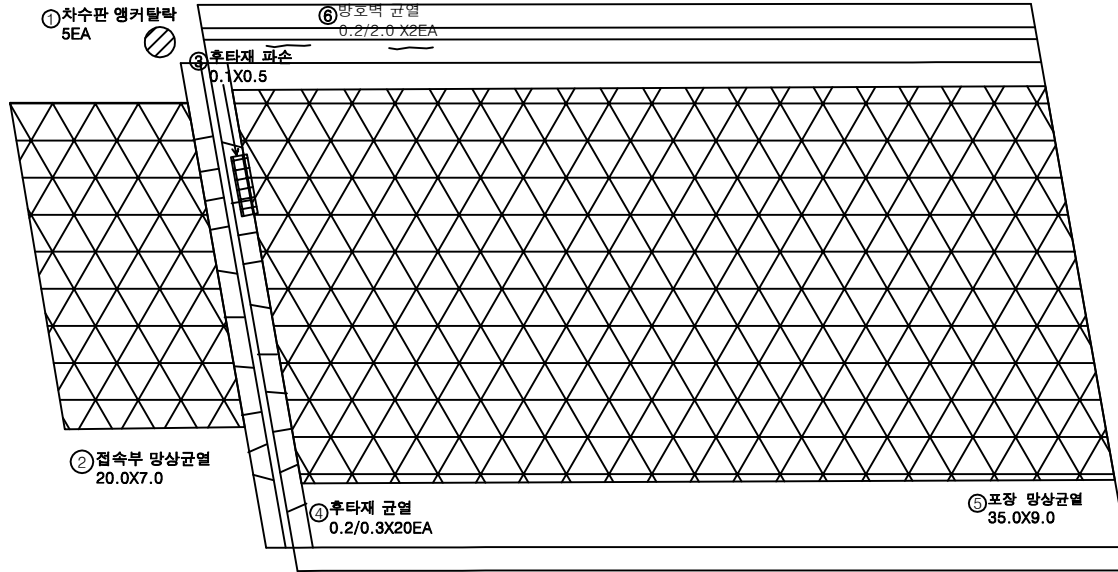
상 주 방 향

| 번호 | 구분 | 부재 | 손상내용 | 손상현황 | | | | | 비 고 |
|---|---|---|---|---|---|---|---|---|---|
| 1 | 19하 | 신속이음 | 차수판 앵커달락 | | | | 5.00 | EA | 5 |
| 2 | 19하 | 교면포장 | 접속부 망상균열 | | 20.0 | 7.0 | 140.00 | m <sup>2</sup> | 1 |
| 3 | 19하 | 신속이음 | 후타재 파손 | | 0.1 | 0.5 | 0.05 | m <sup>2</sup> | 1 |
| 4 | 19하 | 신속이음 | 후타재 균열 | 0.2 | 0.3 | | 6.00 | m | 20 |
| 5 | 19하 | 교면포장 | 포장 망상균열 | | 35.0 | 9.0 | 315.00 | m <sup>2</sup> | 1 |
| 6 | 21하 | 방호벽 | 방호벽 균열 | 0.2 | 2.0 | | 4.00 | m | 2 |

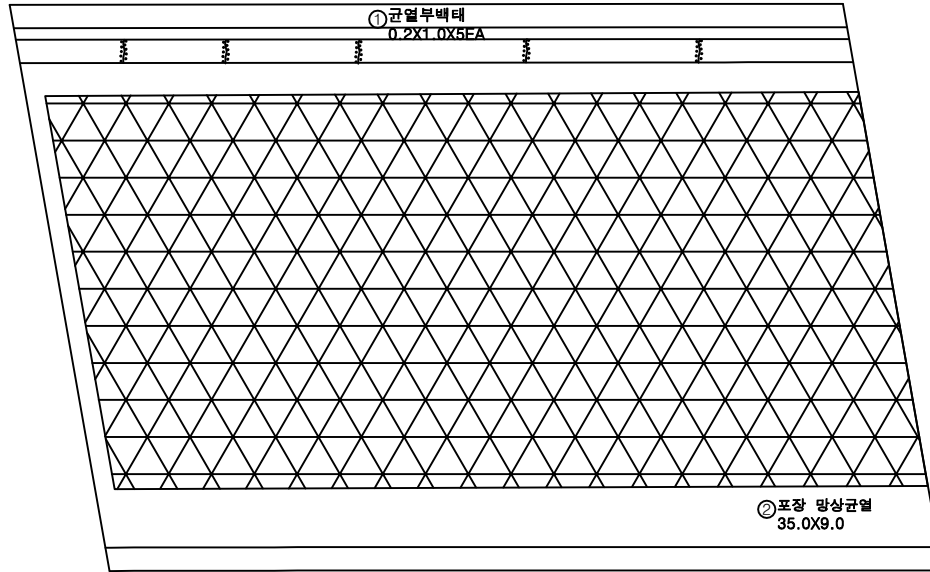
영천방향

| 번호 | 구분 | 부재 | 손상내용 | 손상현황 | | | | | | 비 고 |
|---|---|---|---|---|---|---|---|---|---|---|
| 1 | 19하 | 방호벽 | 균열부백테 | | 0.2 | 1.0 | 1.00 | m <sup>2</sup> | 5 | |
| 2 | 19하 | 교면포장 | 포장 망상균열 | | 35.0 | 9.0 | 315.00 | m <sup>2</sup> | 1 | |

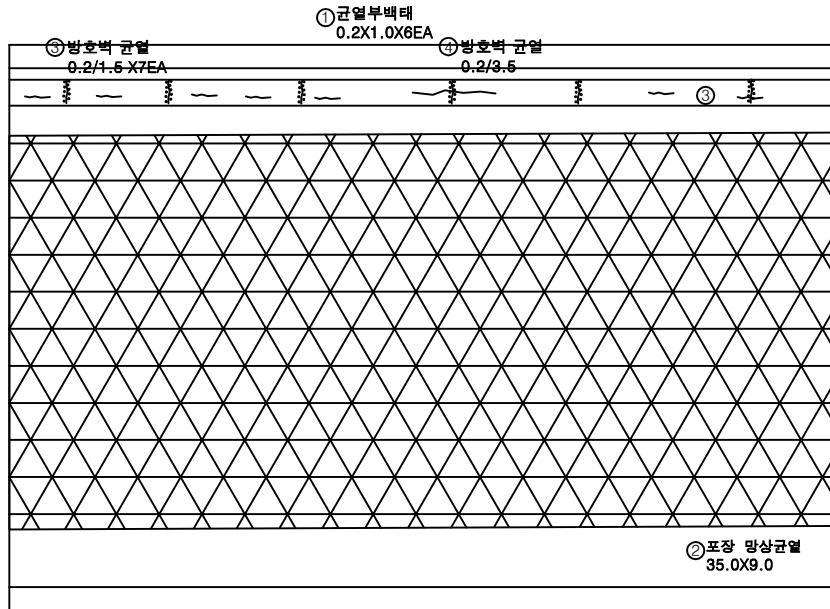
| 번호 | 구분 | 부재 | 손상내용 | 손상현황 | | | | | 비고 |
|---|---|---|---|---|---|---|---|---|---|
| 1 | 19하 | 방호벽 | 균열부백태 | | 0.2 | 1.0 | 1.20 | m <sup>2</sup> | 6 |
| 2 | 19하 | 교면포장 | 포장 망상균열 | | 35.0 | 9.0 | 315.00 | m <sup>2</sup> | 1 |
| 3 | 23하 | 방호벽 | 방호벽 균열 | 0.2 | 1.5 | | 10.50 | m | 7 |
| 4 | 23하 | 방호벽 | 방호벽 균열 | 0.2 | 3.5 | | 3.50 | m | 1 |

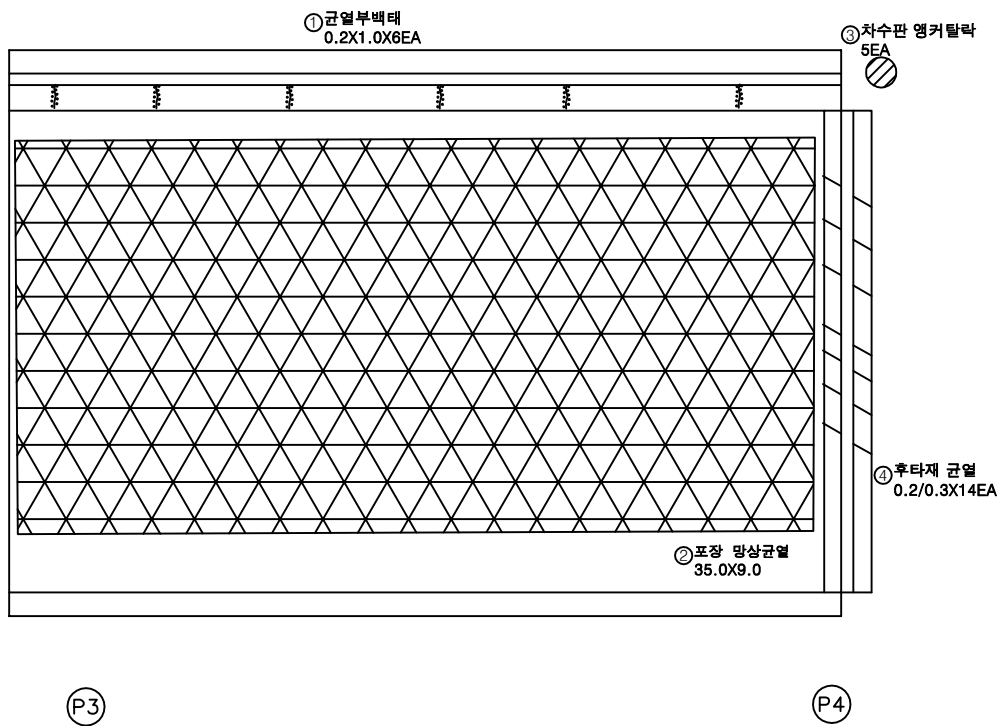
| 번호 | 구분 | 부재 | 손상내용 | 손상현황 | | | | | 비 고 |
|---|---|---|---|---|---|---|---|---|---|
| 1 | 19하 | 방호벽 | 균열부백태 | | 0.2 | 1.0 | 1.20 | m <sup>2</sup> | 6 |
| 2 | 19하 | 교면포장 | 포장 망상균열 | | 35.0 | 9.0 | 315.00 | m <sup>2</sup> | 1 |
| 4 | 19하 | 신속이음 | 후타재 균열 | 0.2 | 0.3 | | 4.20 | m | 14 |

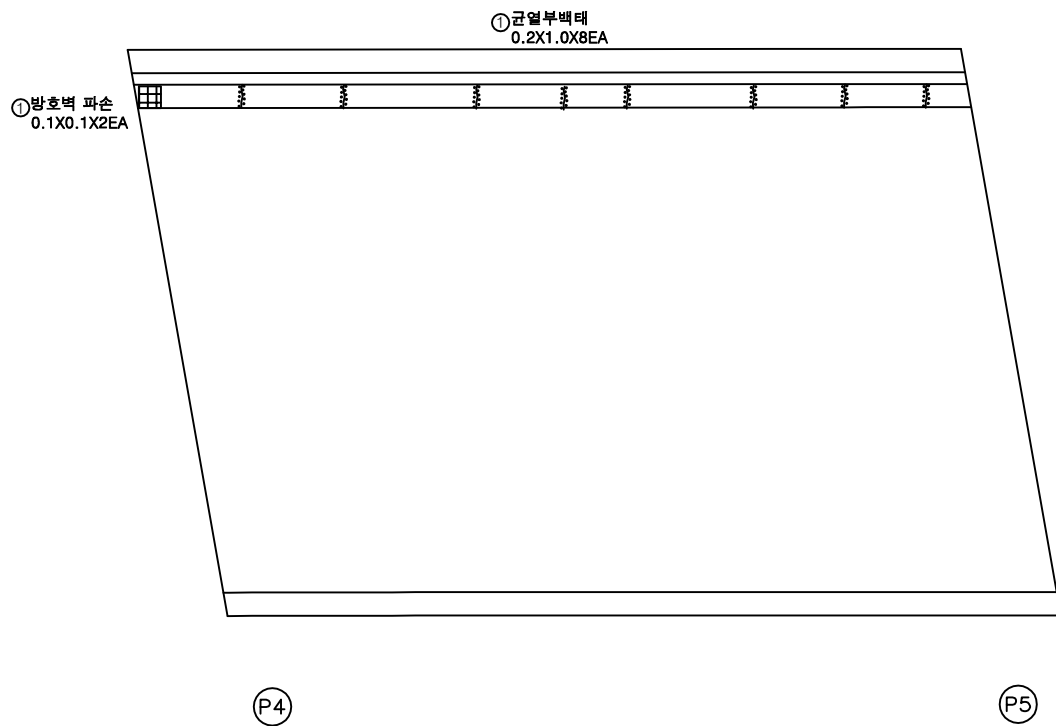
영천방향

| 번호 | 구분 | 부재 | 손상내용 | 손상현황 | | | | | | 비 고 |
|---|---|---|---|---|---|---|---|---|---|---|
| 1 | 19하 | 방호벽 | 균열부백태 | | 0.2 | 1.0 | 1.60 | m <sup>2</sup> | 8 | |

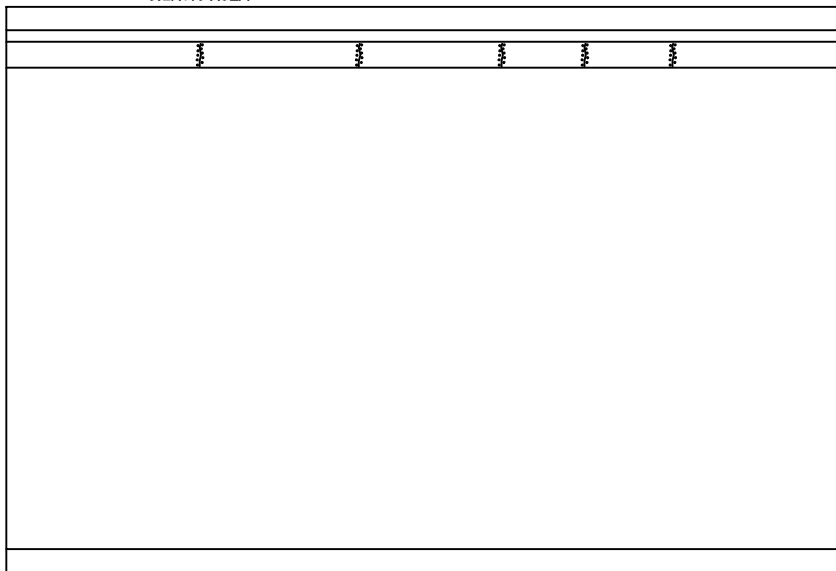
①균열부백태  
0.2X1.0 X5EA

| 번호 | 구분 | 부재 | 손상내용 | 손상현황 | | | | | | 비고 |
|---|---|---|---|---|---|---|---|---|---|---|
| 1 | 21하 | 방호벽 | 균열부백태 | | 0.2 | 1.0 | 1.00 | m <sup>2</sup> | 5 | |

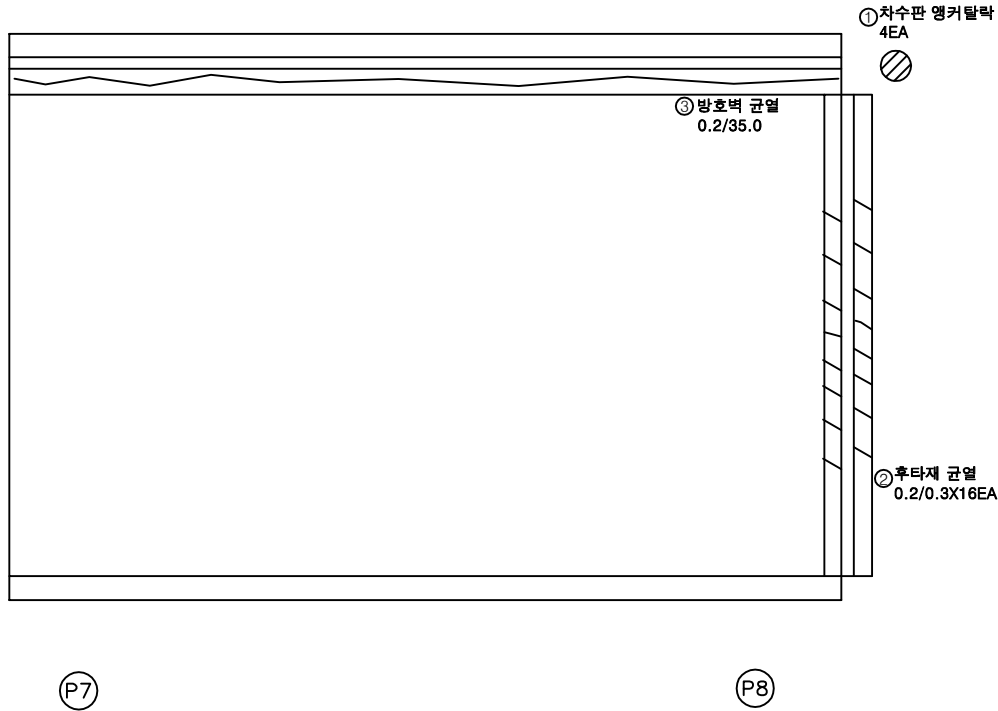
| 번호 | 구분 | 부재 | 손상내용 | 손상현황 | | | | | | 비고 |
|---|---|---|---|---|---|---|---|---|---|---|
| 2 | 19하 | 신축이음 | 후타재 균열 | 0.2 | 0.3 | | 4.80 | m | 16 | |
| 3 | 23하 | 방호벽 | 방호벽 균열 | 0.2 | 35.0 | | 35.00 | m | 1 | |

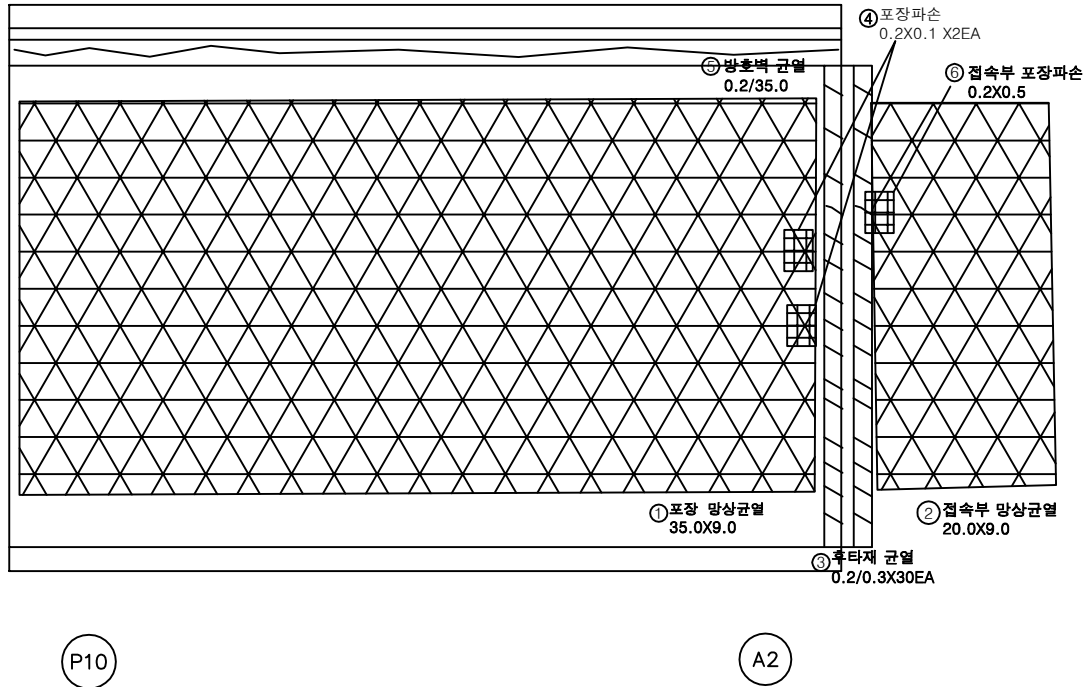
영천방향

| 번호 | 구분 | 부재 | 손상내용 | 손상현황 | | | | | 비 고 |
|---|---|---|---|---|---|---|---|---|---|
| 1 | 19하 | 교면포장 | 포장 망상균열 | | 35.0 | 9.0 | 315.00 | m <sup>2</sup> | 1 |
| 2 | 19하 | 교면포장 | 접속부 망상균열 | | 20.0 | 9.0 | 180.00 | m <sup>2</sup> | 1 |
| 3 | 19하 | 신축이음 | 후타재 균열 | 0.2 | 0.3 | | 9.00 | m | 30 |
| 5 | 23하 | 방호벽 | 방호벽 균열 | 0.2 | 35.0 | | 35.00 | m | 1 |

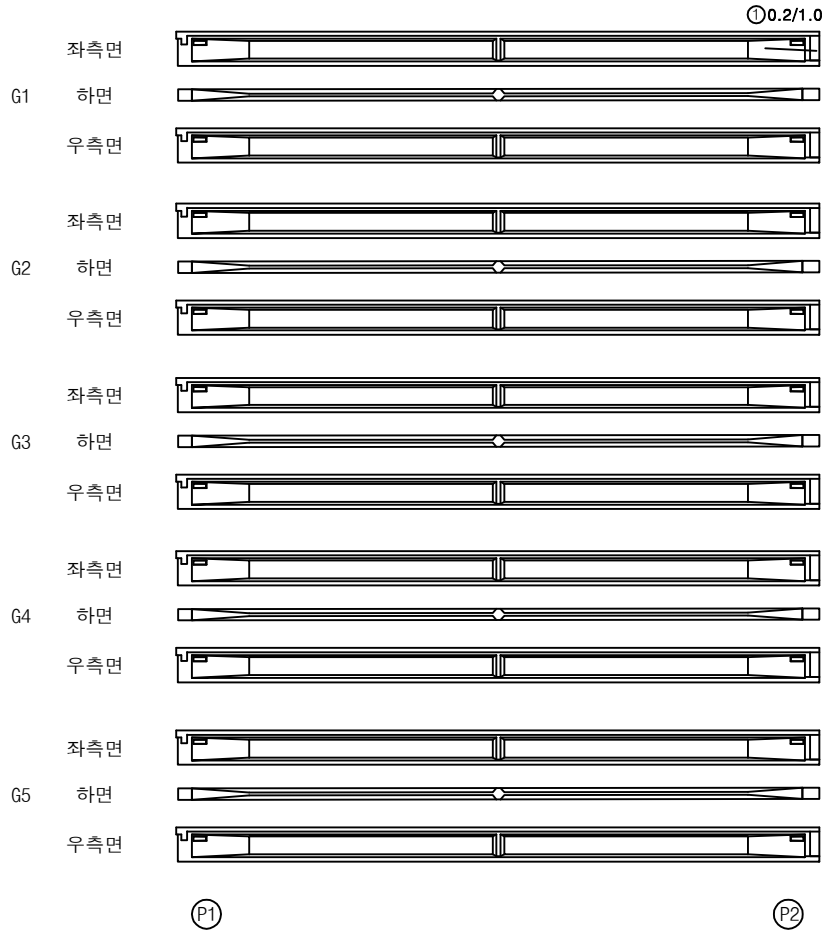
ID : 산하교 거더 S2 (G1~G5)(상주방향)

| 번호 | 구분 | 부재 | 손상내용 | 손상현황 | | | | | | 비고 |
|---|---|---|---|---|---|---|---|---|---|---|
| 1 | 19하 | 거더 | 균열(0.3mm미만) | 0.2 | 1.0 | | 1.00 | m | 1 | |

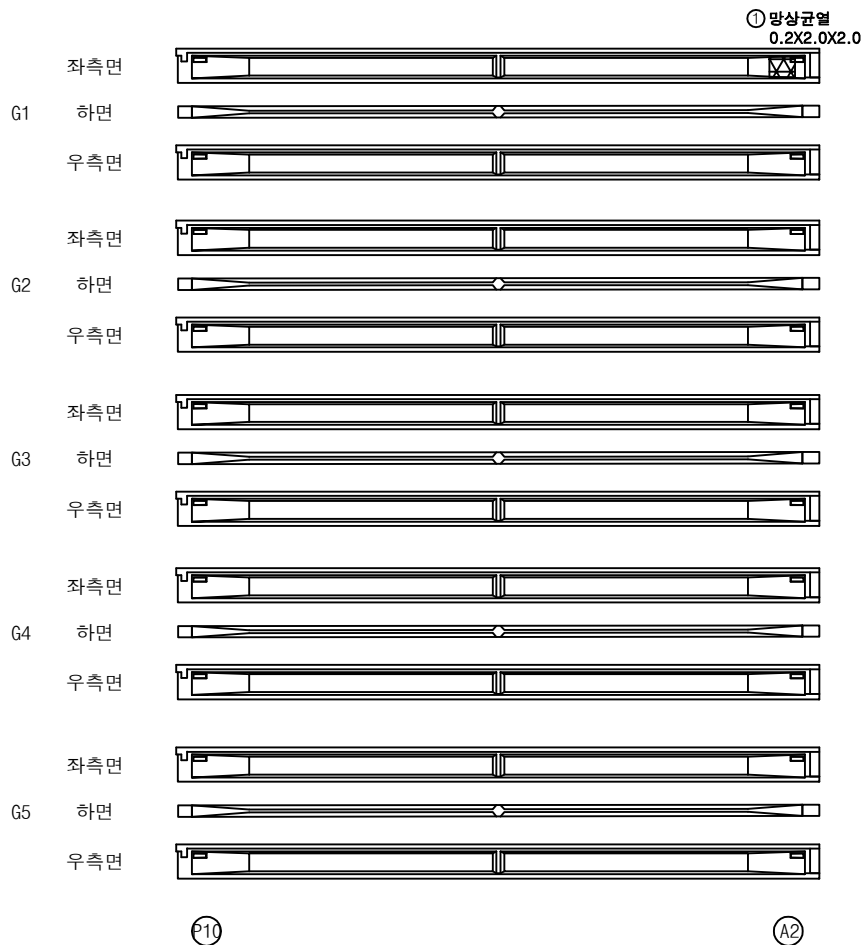
| 번호 | 구분 | 부재 | 손상내용 | 손상현황 | | | | | | 비고 |
|---|---|---|---|---|---|---|---|---|---|---|
| 1 | 23하 | 거더 | 망상균열 | 0.2 | 2.0 | 2.0 | 4.00 | m <sup>2</sup> | 1 | |

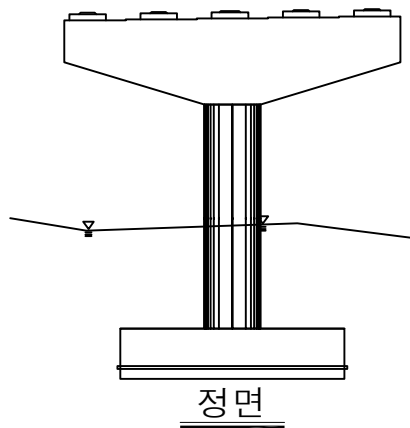
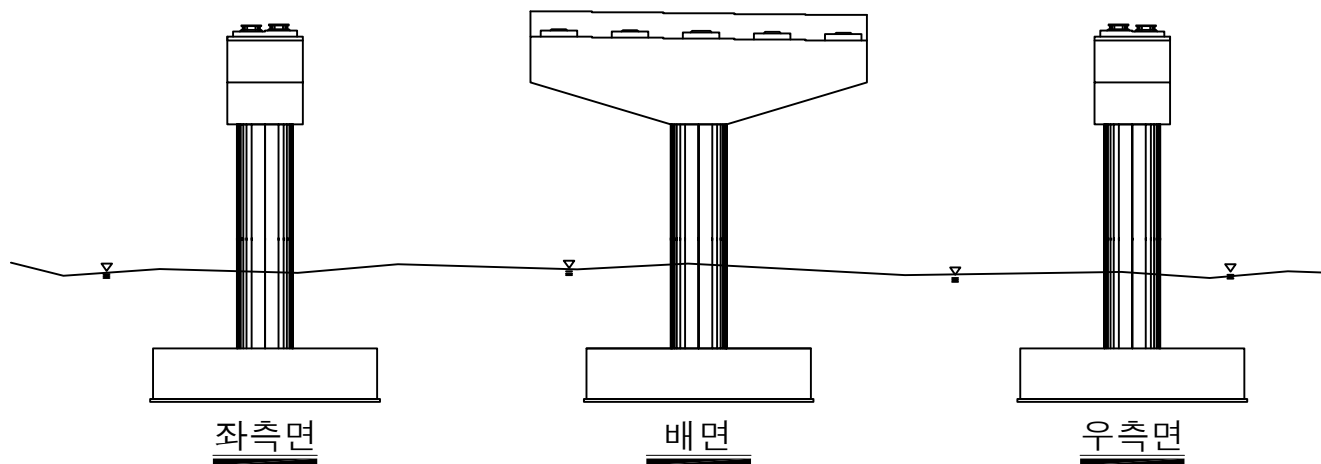
○ 미세 망상균열 전구간

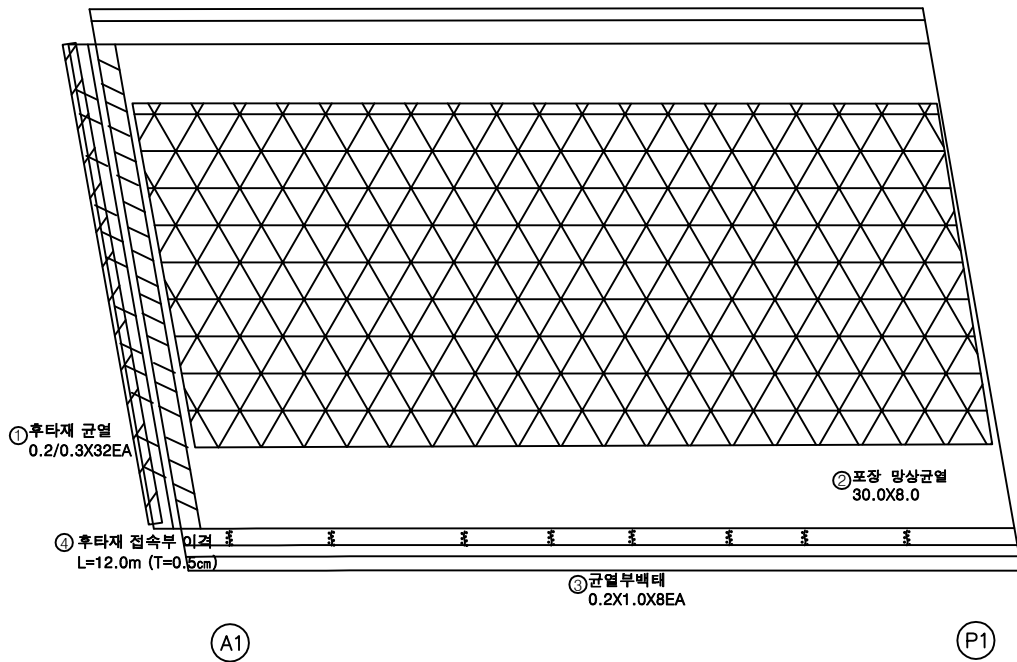
영천방향

| 번호 | 구분 | 부재 | 손상내용 | 손상현황 | | | | | 비고 |
|---|---|---|---|---|---|---|---|---|---|
| 1 | 19하 | 신축이음 | 후타재 균열 | 0.2 | 0.3 | | 9.60 | m | 32 |
| 2 | 19하 | 교면포장 | 포장 망상균열 | | 30.0 | 8.0 | 240.00 | m <sup>2</sup> | 1 |
| 3 | 19하 | 방호벽 | 균열부백태 | 0.2 | 1.0 | | 1.60 | m <sup>2</sup> | 8 |

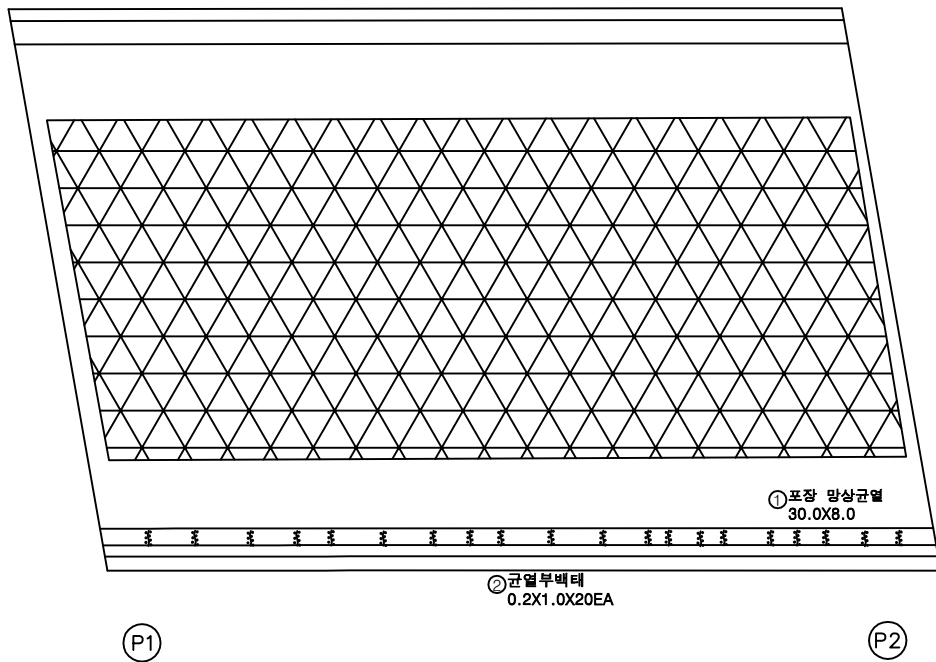
영천방향

| 번호 | 구분 | 부재 | 손상내용 | 손상현황 | | | | | | 비 고 |
|---|---|---|---|---|---|---|---|---|---|---|
| 1 | 19하 | 교면포장 | 포장 망상균열 | | 30.0 | 8.0 | 240.00 | m <sup>2</sup> | 1 | |
| 2 | 19하 | 방호벽 | 균열부백테 | | 0.2 | 1.0 | 4.00 | m <sup>2</sup> | 20 | |

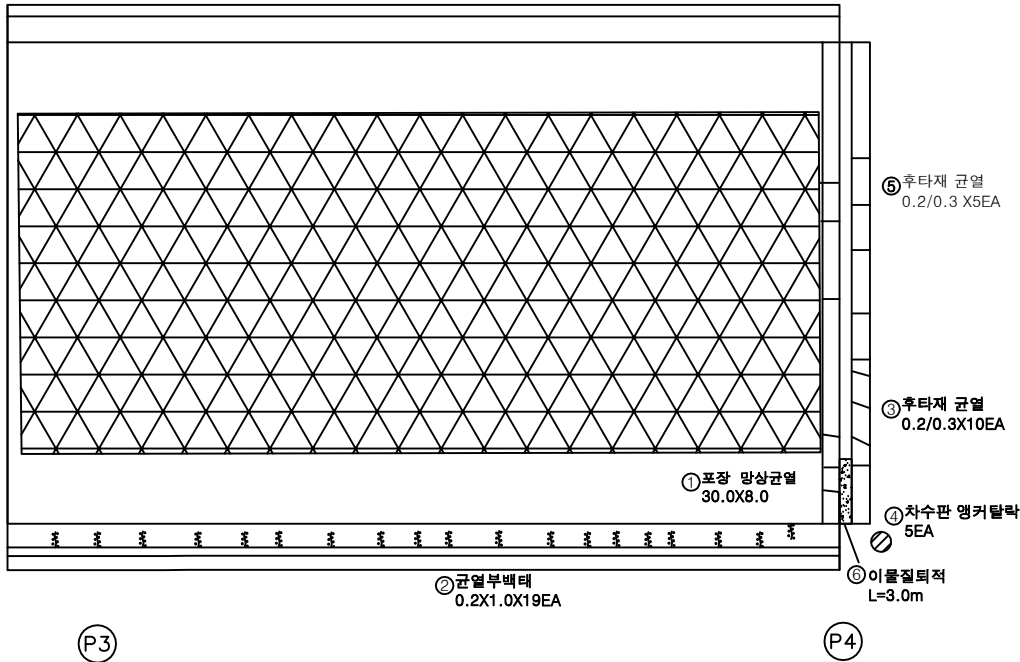
| 번호 | 구분 | 부재 | 손상내용 | 손상현황 | | | | | | 비고 |
|---|---|---|---|---|---|---|---|---|---|---|
| 1 | 19하 | 교면포장 | 포장 망상균열 | | 30.0 | 8.0 | 240.00 | m <sup>2</sup> | 1 | |
| 2 | 19하 | 방호벽 | 균열부백테 | | 0.2 | 1.0 | 3.80 | m <sup>2</sup> | 19 | |
| 3 | 19하 | 신속이음 | 후타재 균열 | 0.2 | 0.3 | | 3.00 | m | 10 | |
| 5 | 21하 | 신속이음 | 후타재 균열 | 0.2 | 0.3 | | 1.50 | m | 5 | |

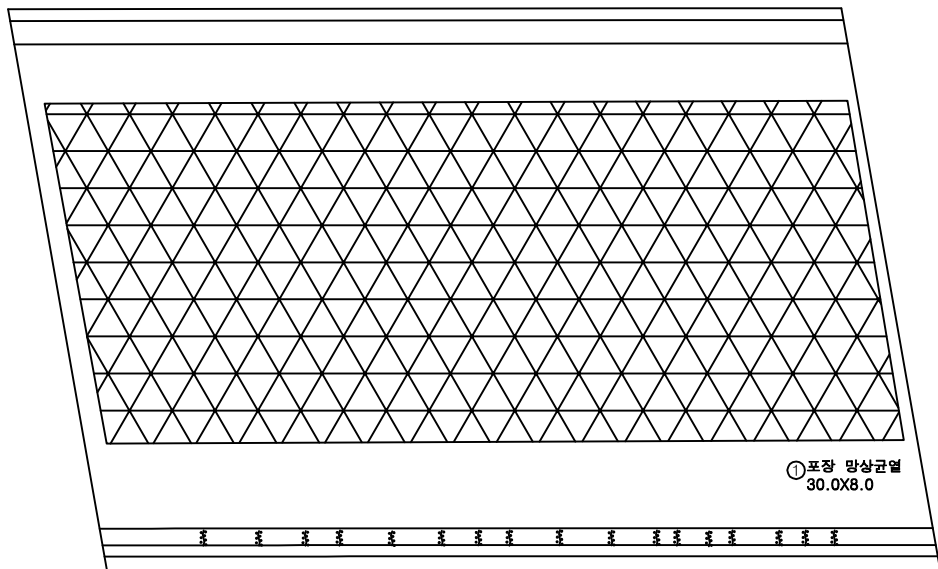
① 포장 망상균열  
30.0X8.0② 균열부백터  
0.2X1.0X17EA

| 번호 | 구분 | 부재 | 손상내용 | 손상현황 | | | | | | 비 고 |
|---|---|---|---|---|---|---|---|---|---|---|
| 1 | 19하 | 교면포장 | 포장 망상균열 | | 30.0 | 8.0 | 240.00 | m <sup>2</sup> | 1 | |
| 2 | 19하 | 방호벽 | 균열부백터 | | 0.2 | 1.0 | 3.40 | m <sup>2</sup> | 17 | |

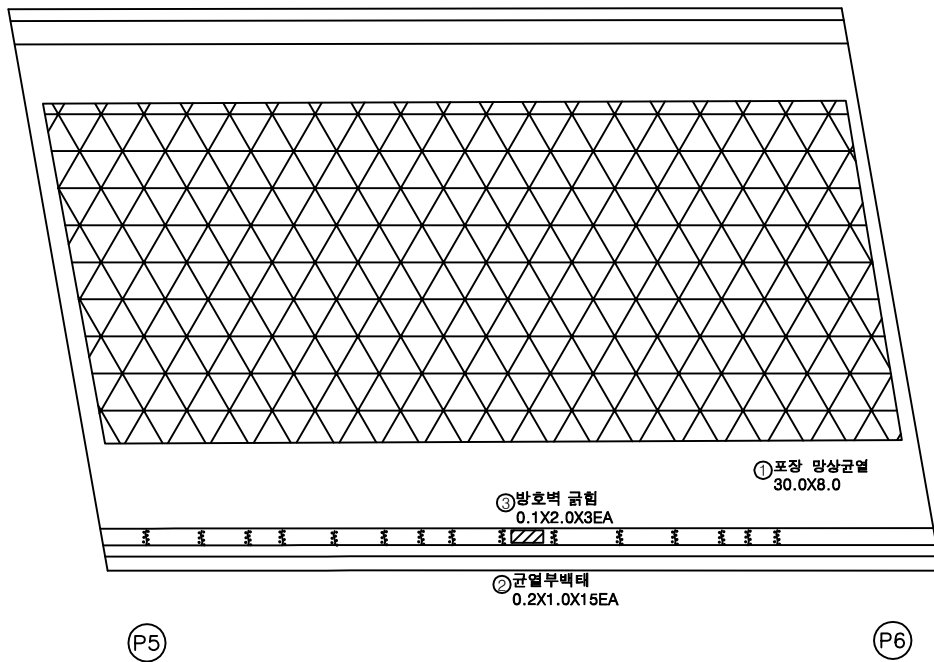
영천방향

| 번호 | 구분 | 부재 | 손상내용 | 손상현황 | | | | | | 비고 |
|---|---|---|---|---|---|---|---|---|---|---|
| 1 | 19하 | 교면포장 | 포장 망상균열 | | 30.0 | 8.0 | 240.00 | m <sup>2</sup> | 1 | |
| 2 | 19하 | 방호벽 | 균열부백테 | | 0.2 | 1.0 | 3.00 | m <sup>2</sup> | 15 | |

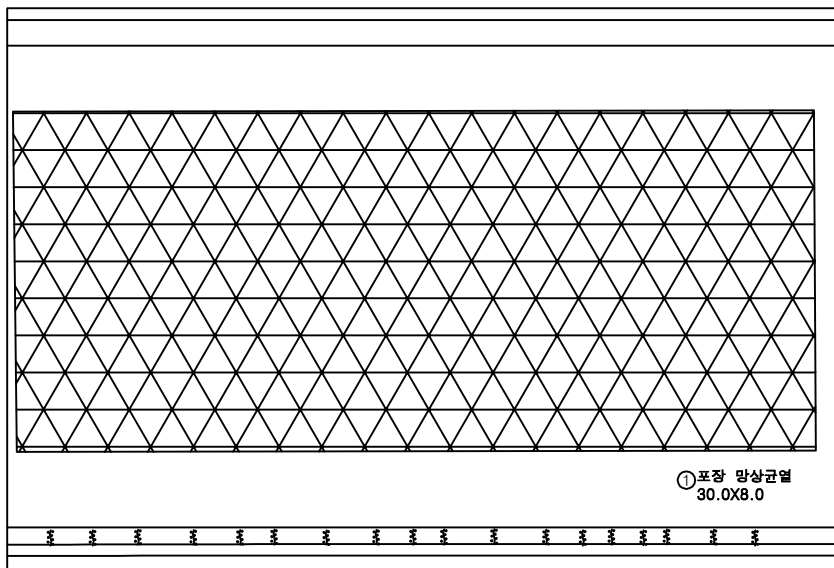
영천방향

| 번호 | 구분 | 부재 | 손상내용 | 손상현황 | | | | | | 비고 |
|---|---|---|---|---|---|---|---|---|---|---|
| 1 | 19하 | 교면포장 | 포장 망상균열 | | 30.0 | 8.0 | 240.00 | m <sup>2</sup> | 1 | |
| 2 | 19하 | 방호벽 | 균열부백테 | | 0.2 | 1.0 | 3.60 | m <sup>2</sup> | 18 | |

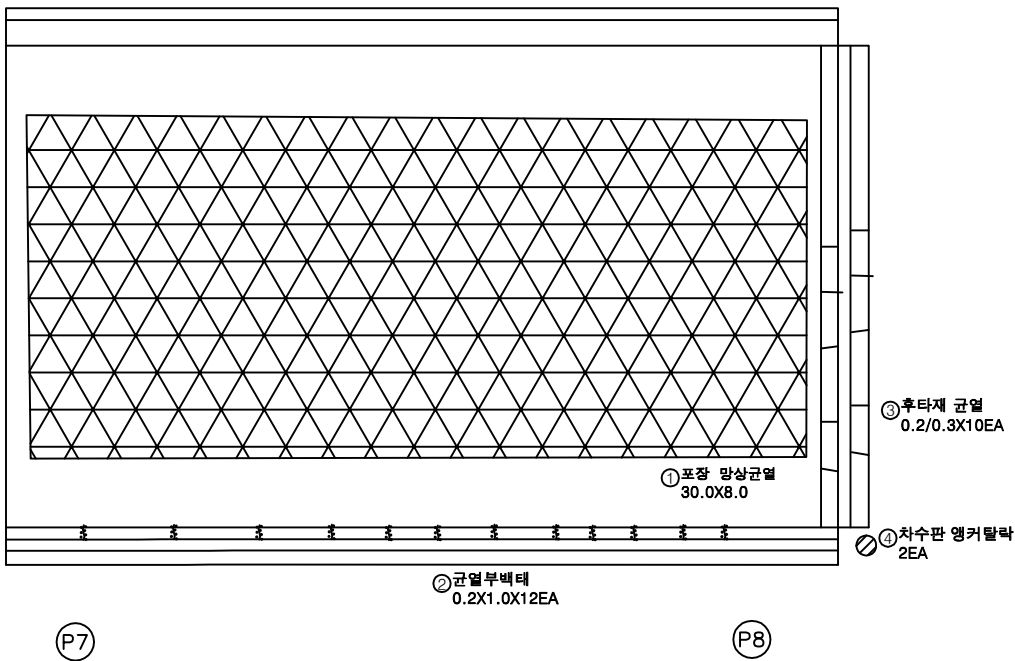
영천방향

| 번호 | 구분 | 부재 | 손상내용 | 손상현황 | | | | | | 비 고 |
|---|---|---|---|---|---|---|---|---|---|---|
| 1 | 19하 | 교면포장 | 포장 망상균열 | | 30.0 | 8.0 | 240.00 | m <sup>2</sup> | 1 | |
| 2 | 19하 | 방호벽 | 균열부백테 | | 0.2 | 1.0 | 2.40 | m <sup>2</sup> | 12 | |
| 3 | 19하 | 신속이음 | 후타재 균열 | 0.2 | 0.3 | | 3.00 | m | 10 | |

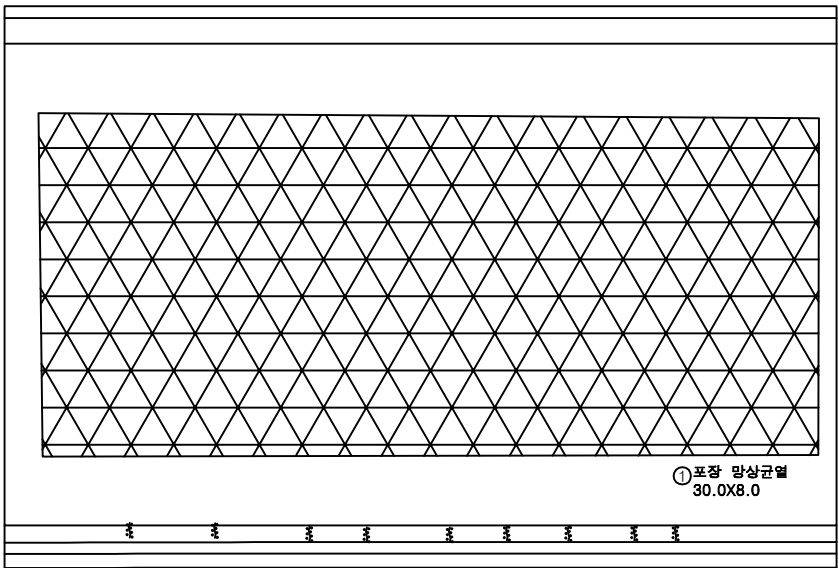
영천방향

| 번호 | 구분 | 부재 | 손상내용 | 손상현황 | | | | | 비 고 |
|---|---|---|---|---|---|---|---|---|---|
| 1 | 19하 | 교면포장 | 포장 망상균열 | | 30.0 | 8.0 | 240.00 | m <sup>2</sup> | 1 |
| 2 | 19하 | 방호벽 | 균열부백테 | | 0.2 | 1.0 | 1.80 | m <sup>2</sup> | 9 |

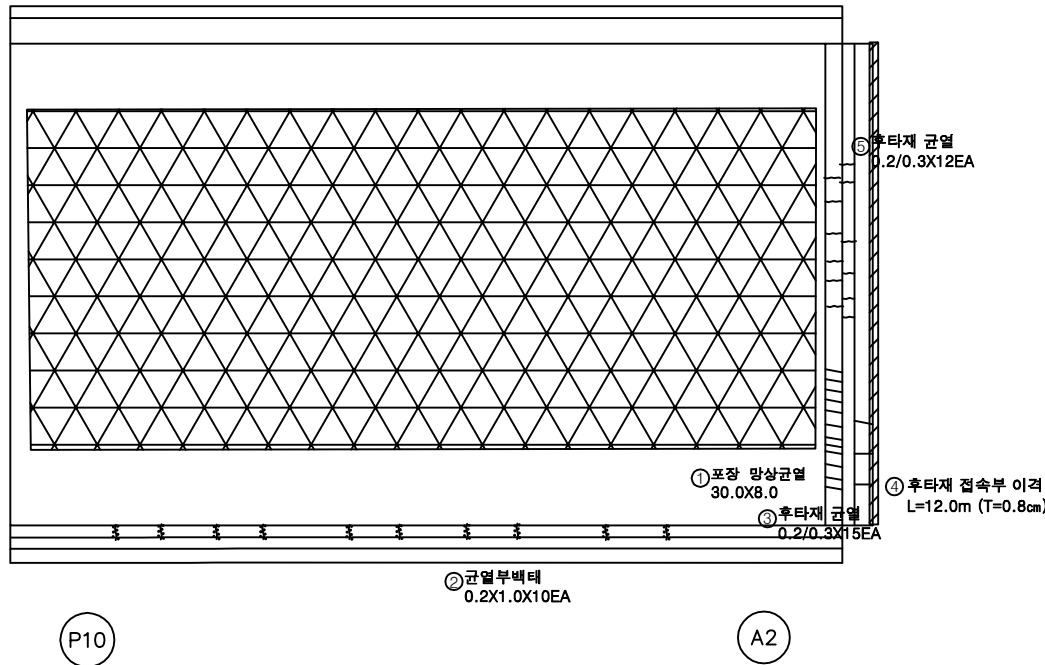
영천방향

| 번호 | 구분 | 부재 | 손상내용 | 손상현황 | | | | | | 비고 |
|---|---|---|---|---|---|---|---|---|---|---|
| 1 | 19하 | 교면포장 | 포장 망상균열 | | 30.0 | 8.0 | 240.00 | m <sup>2</sup> | 1 | |
| 2 | 19하 | 방호벽 | 균열부백테 | | 0.2 | 1.0 | 2.00 | m <sup>2</sup> | 10 | |
| 3 | 19하 | 신속이음 | 후타재 균열 | 0.2 | 0.3 | | 4.50 | m | 15 | |
| 5 | 23하 | 신속이음 | 후타재 균열 | 0.2 | 0.3 | | 3.60 | m | 12 | |
