상주영천고속도로 2024~2025년 시설물 안전점검 용역  
(2024년 하반기 정기안전점검)

# 외 관 조 사 망 도

단포교

2024.11

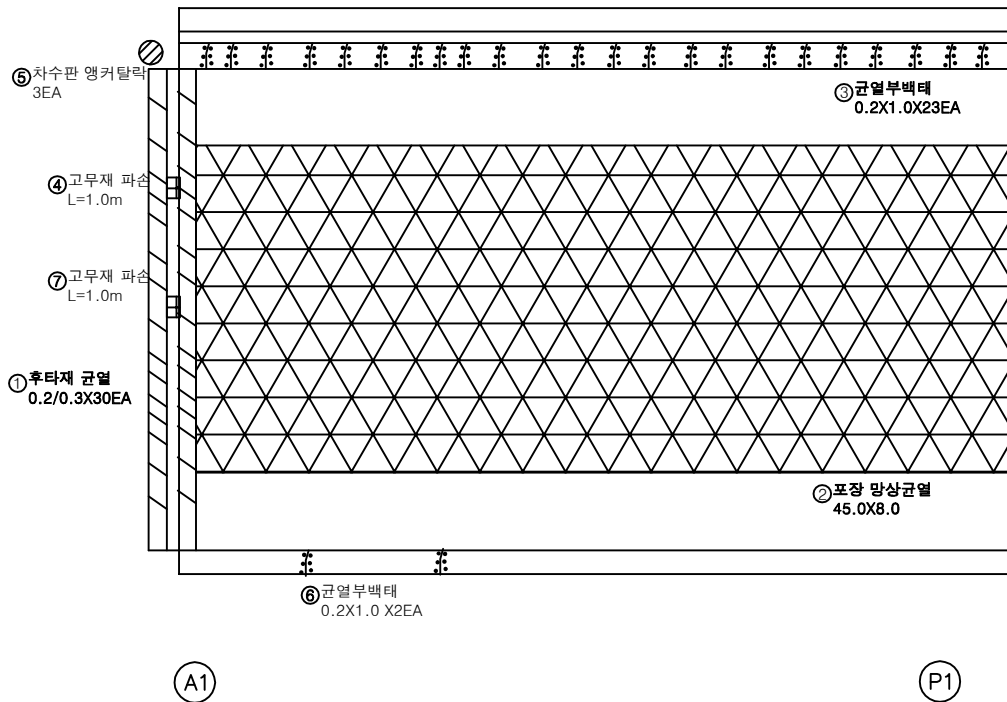
ID : 단포교 슬래브상면 S1 (상주방향)

| 번호 | 구분 | 부재 | 손상내용 | 손상현황 | | | | | 비고 |
|---|---|---|---|---|---|---|---|---|---|
| 1 | 19하 | 신축이음 | 후타재 균열 | 0.2 | 0.3 | | 9.00 | m | 30 |
| 2 | 19하 | 교면포장 | 포장 망상균열 | | 45.0 | 8.0 | 360.00 | m <sup>2</sup> | 1 |
| 3 | 19하 | 방호벽 | 균열부백태 | 0.2 | 1.0 | | 4.60 | m <sup>2</sup> | 23 |
| 4 | 21하 | 신축이음 | 고무재 파손 | | 1.0 | | 1.00 | m | 1 |
| 5 | 21하 | 신축이음 | 차수판 앵커탈락 | | | | 3.00 | EA | 3 |
| 6 | 21하 | 중분대 | 균열부백태 | | 0.2 | 1.0 | 0.40 | m <sup>2</sup> | 2 |
| 7 | 23하 | 신축이음 | 고무재 파손 | | 1.0 | | 1.00 | m | 1 |

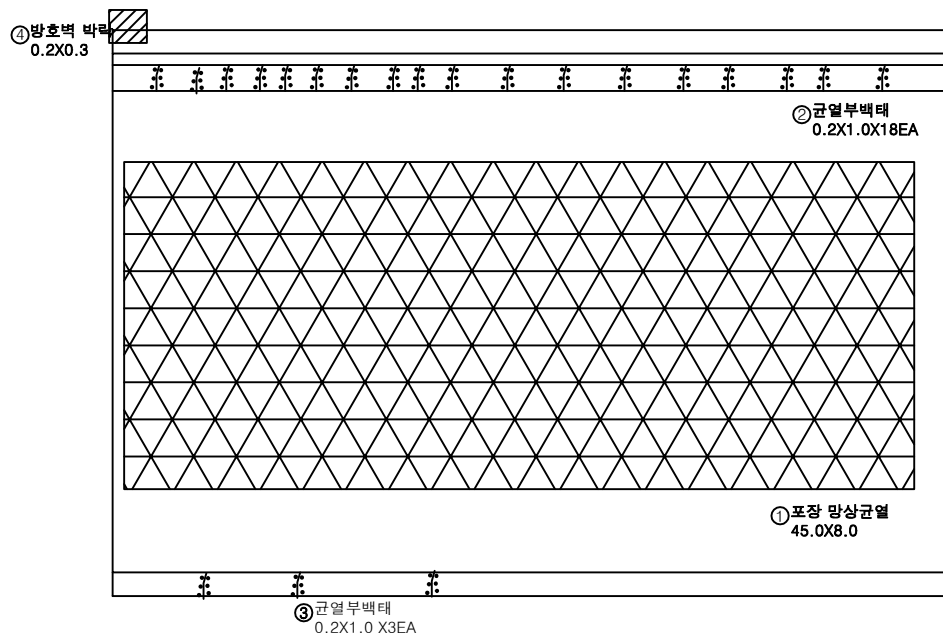
| 번호 | 구분 | 부재 | 손상내용 | 손상현황 | | | | | 비고 |
|---|---|---|---|---|---|---|---|---|---|
| 1 | 19하 | 교면포장 | 포장 망상균열 | | 45.0 | 8.0 | 360.00 | m <sup>2</sup> | 1 |
| 2 | 19하 | 방호벽 | 균열부백태 | | 0.2 | 1.0 | 3.60 | m <sup>2</sup> | 18 |
| 3 | 21하 | 종분대 | 균열부백태 | | 0.2 | 1.0 | 0.60 | m <sup>2</sup> | 3 |
| 4 | 19하 | 방호벽 | 방호벽 박락 | | 0.2 | 0.3 | 0.06 | m <sup>2</sup> | 1 |

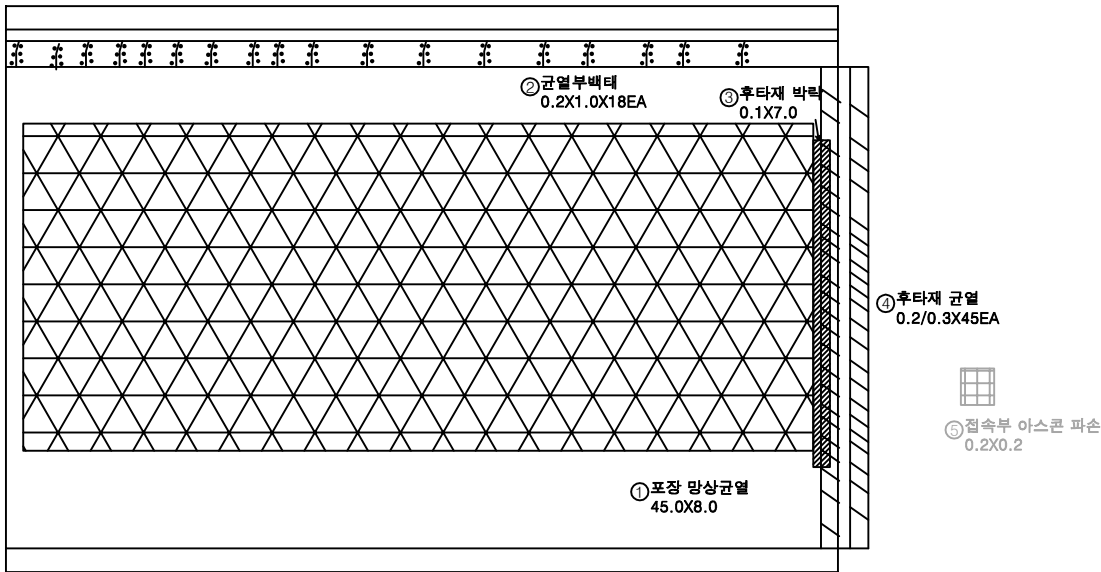
| 번호 | 구분 | 부재 | 손상내용 | 손상현황 | | | | | 비고 |
|---|---|---|---|---|---|---|---|---|---|
| 1 | 19하 | 교면포장 | 포장 망상균열 | | 45.0 | 8.0 | 360.00 | m <sup>2</sup> | 1 |
| 2 | 19하 | 방호벽 | 균열부백테 | | 0.2 | 1.0 | 3.60 | m <sup>2</sup> | 18 |
| 3 | 19하 | 신축이음 | 후타재 박락 | | 0.1 | 7.0 | 0.70 | m <sup>2</sup> | 1 |
| 4 | 19하 | 신축이음 | 후타재 균열 | 0.2 | 0.3 | | 13.50 | m | 45 |
| 5 | 19하 | 교면포장 | 접속부 아스콘 파손 | | 0.2 | 0.2 | 0.04 | m <sup>2</sup> | 1 (상주방향) |

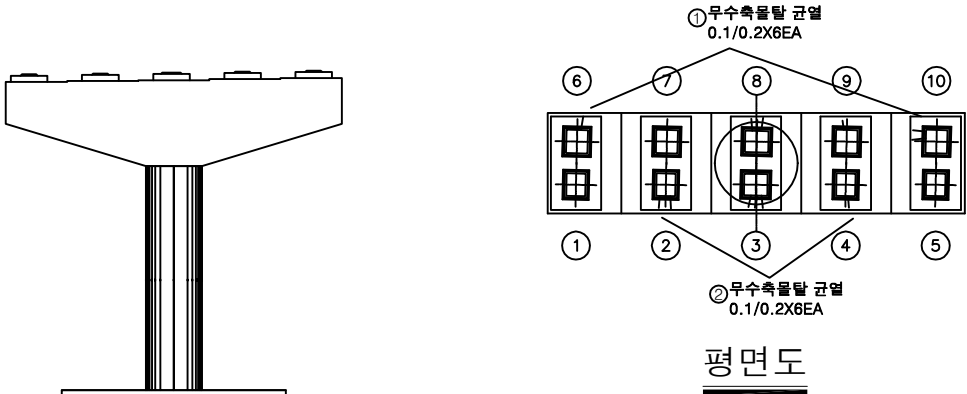
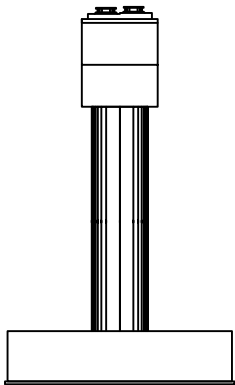
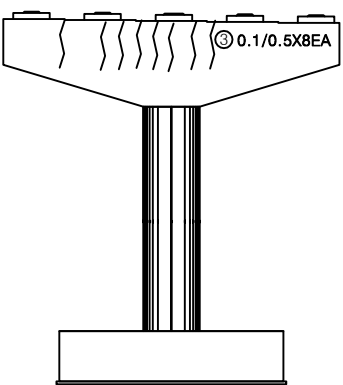
| 번호 | 구분 | 부재 | 손상내용 | 손상현황 | | | | | 비고 |
|---|---|---|---|---|---|---|---|---|---|
| 3 | 21하 | 교량받침 | 무수축물탈 균열 | 0.1 | 0.3 | | 0.30 | m | 1 |
| 4 | 21하 | 교량받침 | 무수축물탈 균열 | 0.1 | 0.3 | | 0.30 | m | 1 |
| 5 | 23하 | 교각 | 망상균열 | 0.2 | 1.0 | 5.0 | 5.00 | m <sup>2</sup> | 1 |
| 6 | 23하 | 교량받침 | 무수축물탈 균열 | 0.1 | 0.3 | | 0.60 | m | 2 |
| 7 | 23하 | 교각 | 균열(0.3mm미만) | 0.2 | 0.5 | | 2.50 | m | 5 |

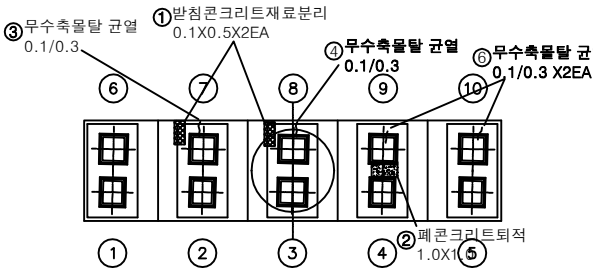
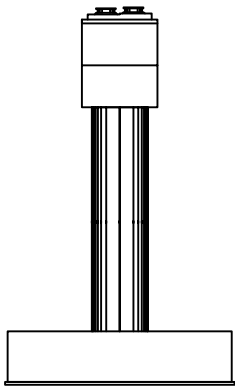
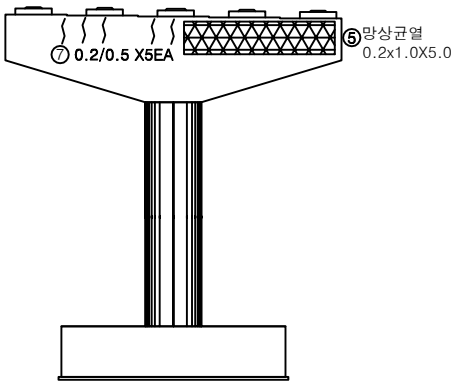
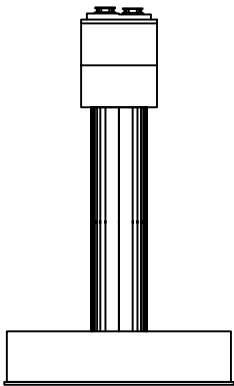
| 번호 | 구분 | 부재 | 손상내용 | 손상현황 | | | | | 비고 |
|---|---|---|---|---|---|---|---|---|---|
| 1 | 19하 | 교량받침 | 무수축물탈 균열 | 0.1 | 0.2 | | 1.80 | m | 9 |
| 2 | 21하 | 교량받침 | 무수축물탈 균열 | 0.1 | 0.2 | | 0.20 | m | 1 |
| 4 | 23하 | 교각 | 망상균열 | 0.2 | 10.0 | 1.5 | 15.00 | m <sup>2</sup> | 1 |

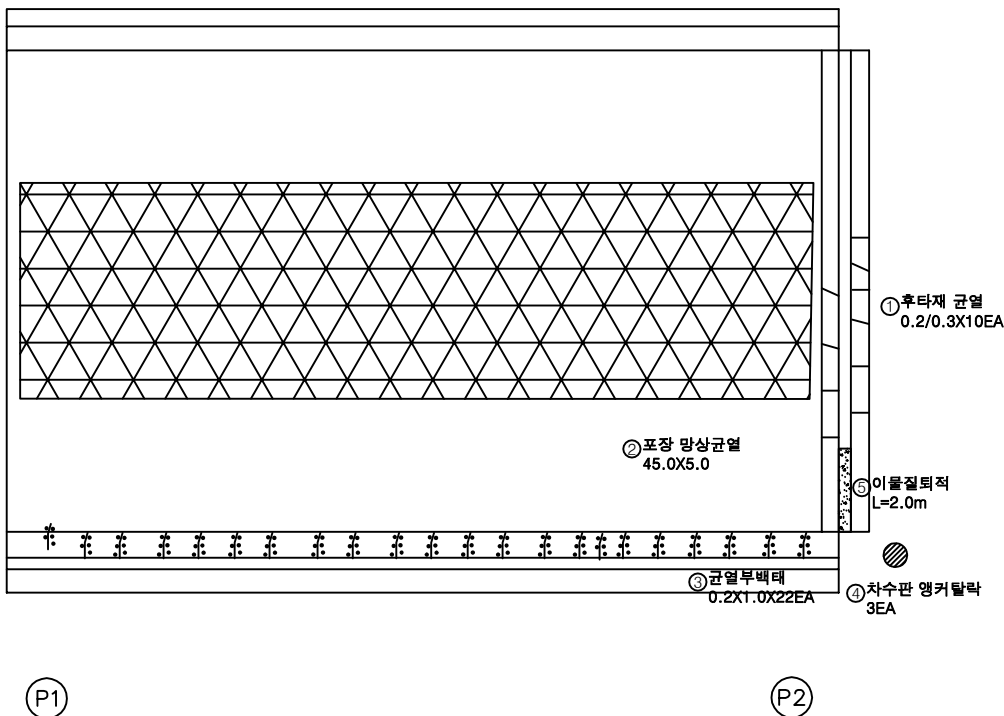
| 번호 | 구분 | 부재 | 손상내용 | 손상현황 | | | | | 비고 |
|---|---|---|---|---|---|---|---|---|---|
| 1 | 19하 | 신속이음 | 후타재 균열 | 0.2 | 0.3 | | 3.00 | m | 10 |
| 2 | 19하 | 교면포장 | 포장 망상균열 | | 45.0 | 5.0 | 225.00 | m² | 1 |
| 3 | 19하 | 방호벽 | 균열무배대 | 0.2 | 1.0 | 4.40 | m² | | 22 |

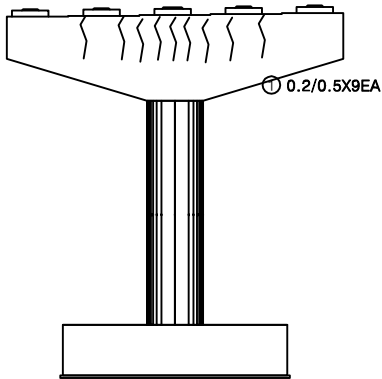
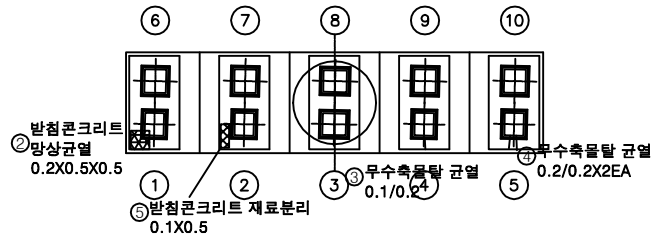
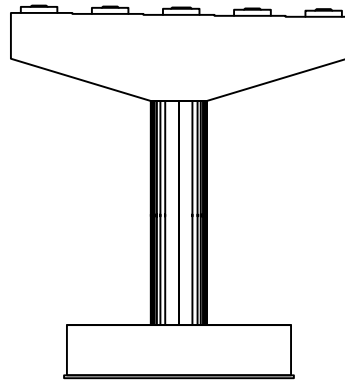
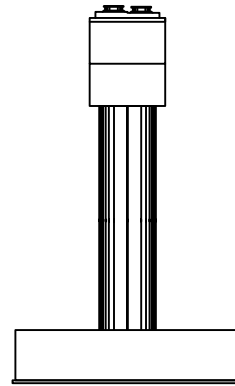
| 번호 | 구분 | 부재 | 손상내용 | 손상현황 | | | | | 비고 |
|---|---|---|---|---|---|---|---|---|---|
| 1 | 19하 | 교각 | 균열(0.3mm미만) | 0.2 | 0.5 | | 4.50 | m | 9 |
| 2 | 19하 | 교량받침 | 받침콘크리트 망상균열 | 0.2 | 0.5 | 0.5 | 0.25 | ㎡ | 1 |
| 3 | 19하 | 교량받침 | 무수축물탈 균열 | 0.1 | 0.2 | | 0.20 | m | 1 |
| 4 | 19하 | 교량받침 | 무수축물탈 균열 | 0.2 | 0.2 | | 0.40 | m | 2 |
