상주영천고속도로 2024~2025년 시설물 안전점검 용역  
(2024년 하반기 정기안전점검)

# 외 관 조 사 망 도

대성교

2024.11

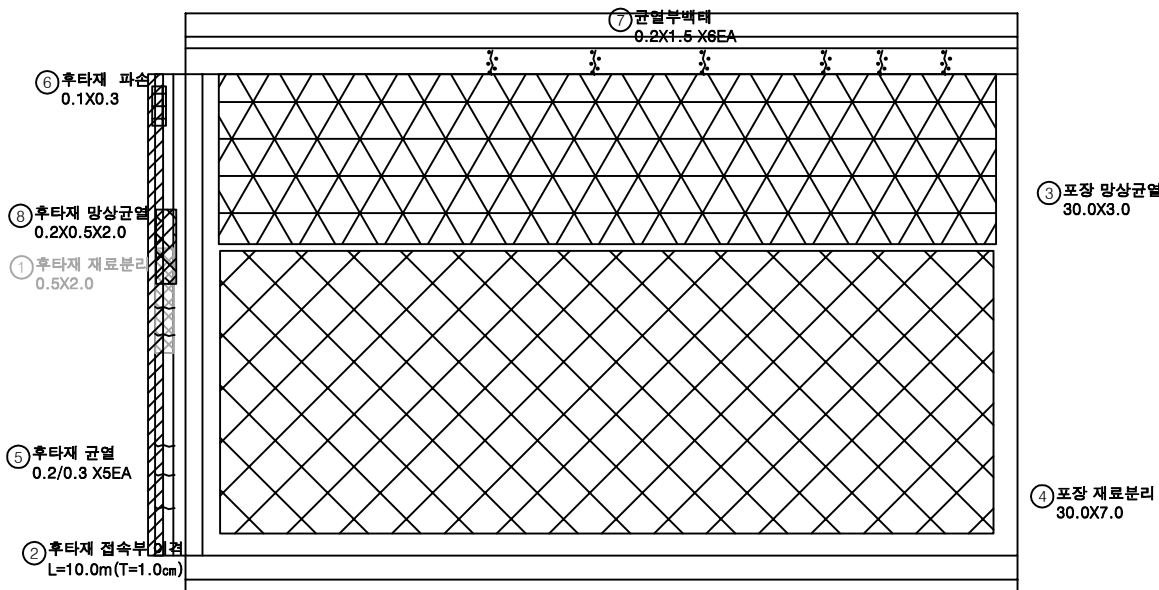
| 번호 | 구분 | 부재 | 손상내용 | 손상현황 | | | | | | 비고 |
|---|---|---|---|---|---|---|---|---|---|---|
| 1 | 19하 | 신축이음 | 후타재 재료분리 | | 0.5 | 2.0 | 1.00 | m <sup>2</sup> | 1 | 31하 보강 |
| 2 | 19하 | 교면포장 | 후타재 접속부 이격 | | 10.0 | | 10.00 | m | 1 | |
| 3 | 19하 | 교면포장 | 포장 망상균열 | | 30.0 | 3.0 | 90.00 | m <sup>2</sup> | 1 | |
| 4 | 19하 | 교면포장 | 포장 재료분리 | | 30.0 | 7.0 | 210.00 | m <sup>2</sup> | 1 | |
| 5 | 21하 | 신축이음 | 후타재 균열 | 0.2 | 0.3 | | 1.50 | m | 5 | |
| 6 | 23상 | 신축이음 | 후타재 파손 | | 0.1 | 0.3 | 0.03 | m <sup>2</sup> | 1 | |
| 7 | 23하 | 방호벽 | 균열부백터 | | 0.2 | 1.5 | 1.80 | m <sup>2</sup> | 6 | |
| 8 | 23하 | 신축이음 | 후타재 망상균열 | 0.2 | 0.5 | 2.0 | 1.00 | m <sup>2</sup> | 1 | |

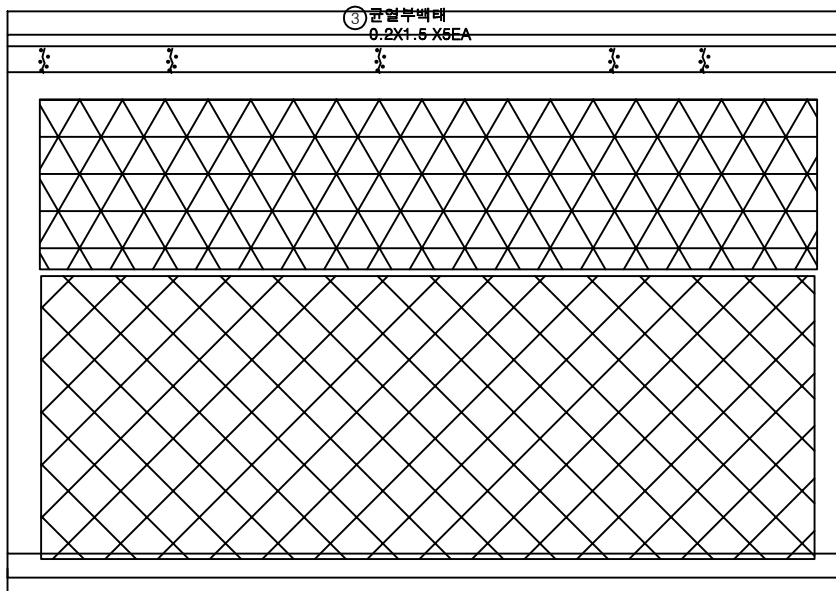
① 포장 망상균열  
30.0X3.0② 포장 재료분리  
30.0X7.0

| 번호 | 구분 | 부재 | 손상내용 | 손상현황 | | | | | 비 고 |
|---|---|---|---|---|---|---|---|---|---|
| 1 | 19하 | 교면포장 | 포장 망상균열 | | 30.0 | 3.0 | 90.00 | m <sup>2</sup> | 1 |
| 2 | 19하 | 교면포장 | 포장 재료분리 | | 30.0 | 7.0 | 210.00 | m <sup>2</sup> | 1 |
| 3 | 23하 | 방호벽 | 균열부백태 | | 0.2 | 1.5 | 1.50 | m <sup>2</sup> | 5 |

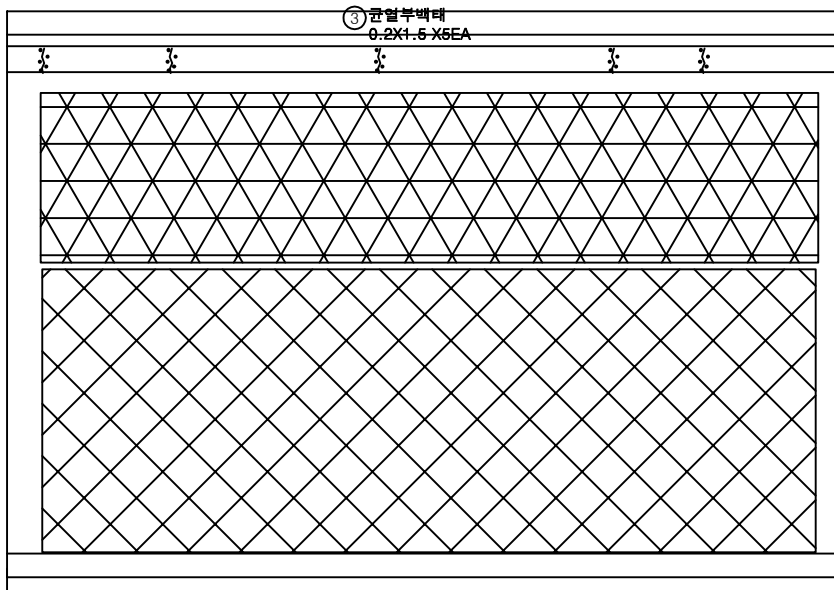
① 포장 망상균열  
30.0X3.0

② 포장 재료분리  
30.0X7.0

| 번호 | 구분 | 부재 | 손상내용 | 손상현황 | | | | | | 비고 |
|---|---|---|---|---|---|---|---|---|---|---|
| 1 | 19하 | 교면포장 | 포장 망상균열 | | 30.0 | 3.0 | 90.00 | m <sup>2</sup> | 1 | |
| 2 | 19하 | 교면포장 | 포장 재료분리 | | 30.0 | 7.0 | 210.00 | m <sup>2</sup> | 1 | |
| 3 | 23하 | 방호벽 | 균열부백태 | | 0.2 | 1.5 | 1.50 | m <sup>2</sup> | 5 | |

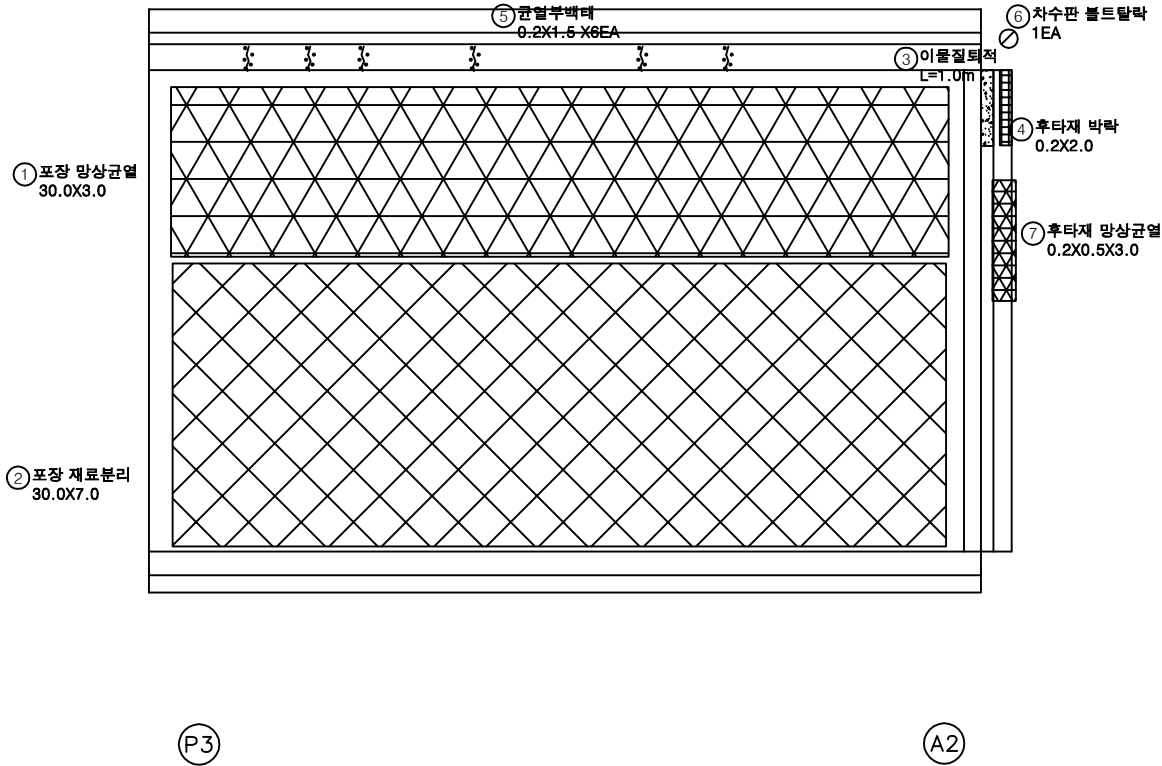
| 번호 | 구분 | 부재 | 손상내용 | 손상현황 | | | | | 비고 |
|---|---|---|---|---|---|---|---|---|---|
| 1 | 19하 | 교면포장 | 포장 망상균열 | | 30.0 | 3.0 | 90.00 | m <sup>2</sup> | 1 |
| 2 | 19하 | 교면포장 | 포장 재료분리 | | 30.0 | 7.0 | 210.00 | m <sup>2</sup> | 1 |
| 3 | 19하 | 신축이음 | 이물질퇴적 | | 1.0 | | 1.00 | m | 1 |
| 4 | 19하 | 신축이음 | 후타재 박락 | | 0.2 | 2.0 | 0.40 | m <sup>2</sup> | 1 |
| 5 | 23하 | 방호벽 | 균열부백태 | | 0.2 | 1.5 | 1.80 | m <sup>2</sup> | 6 |
| 6 | 23하 | 신축이음 | 차수판 볼트탈락 | | | | 1.00 | EA | 1 |
| 7 | 23하 | 신축이음 | 후타재 망상균열 | 0.2 | 0.5 | 3.0 | 1.50 | m <sup>2</sup> | 1 |

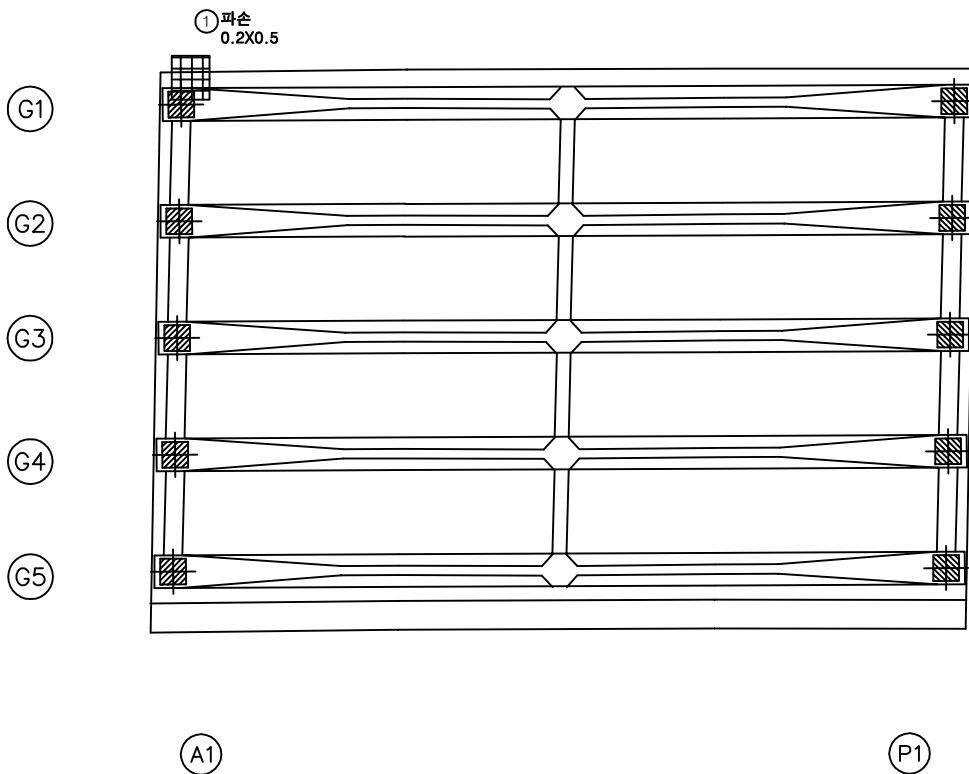
| 번호 | 구분 | 부재 | 손상내용 | 손상현황 | | | | | 비고 |
|---|---|---|---|---|---|---|---|---|---|
| 1 | 19하 | 바닥판 | 파손 | | 0.2 | 0.5 | 0.10 | m <sup>2</sup> | 1 |

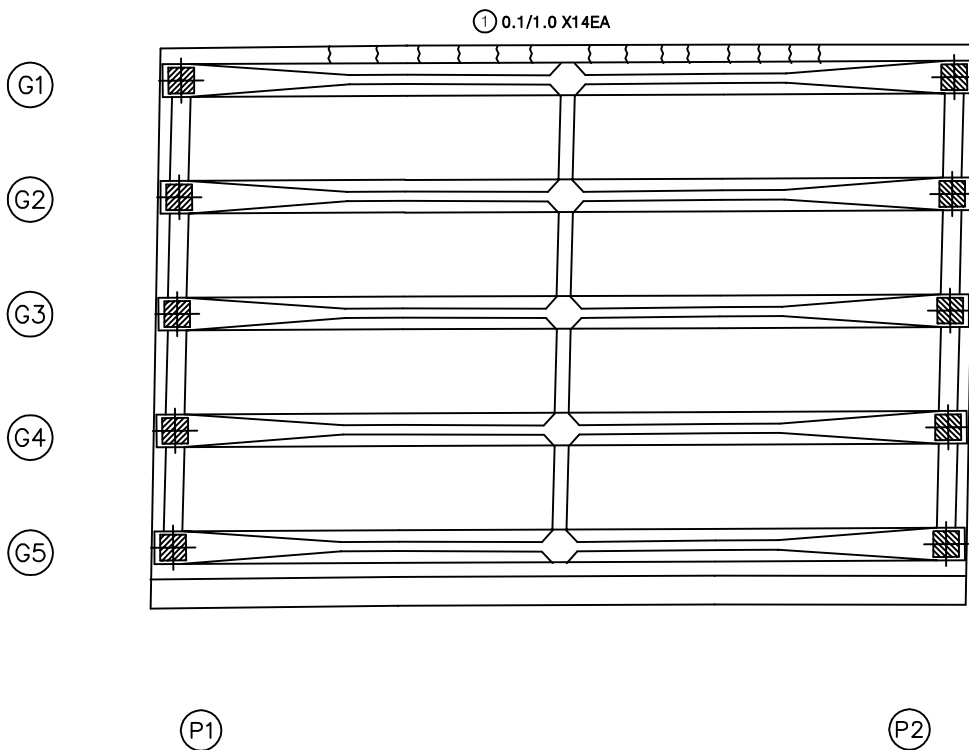
| 번호 | 구분 | 부재 | 손상내용 | 손상현황 | | | | | 비고 |
|---|---|---|---|---|---|---|---|---|---|
| 1 | 21하 | 바닥판 | 균열(0.3mm미만) | 0.1 | 1.0 | | 14.00 | m | 14 |

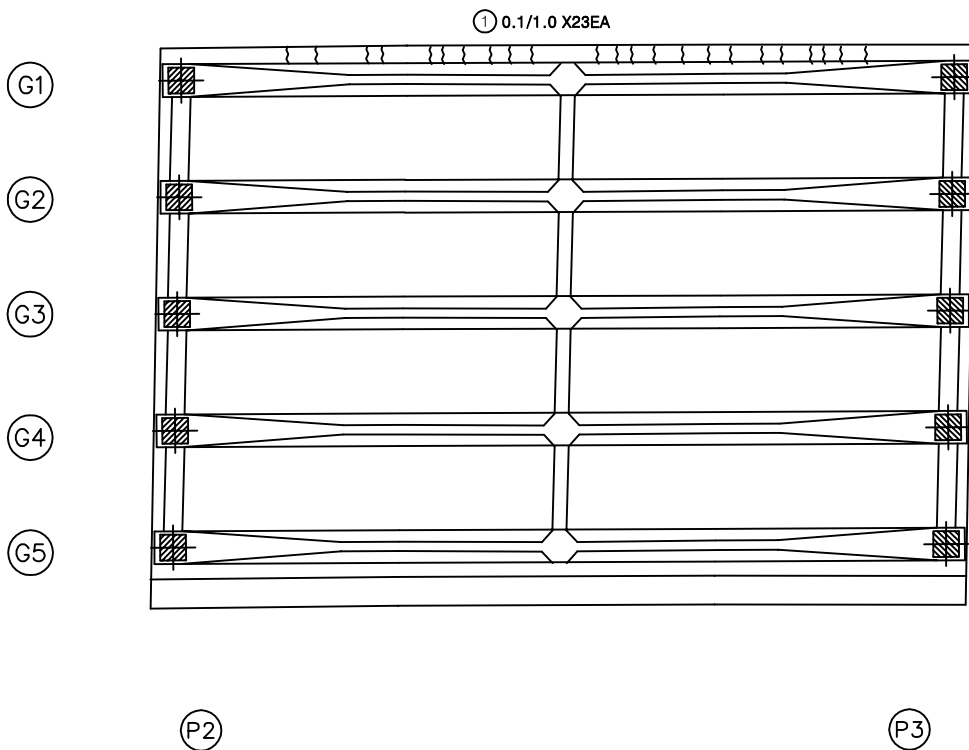
| 번호 | 구분 | 부재 | 손상내용 | 손상현황 | | | | | 비고 |
|---|---|---|---|---|---|---|---|---|---|
| 1 | 21하 | 바닥판 | 균열(0.3mm미만) | 0.1 | 1.0 | | 23.00 | m | 23 |

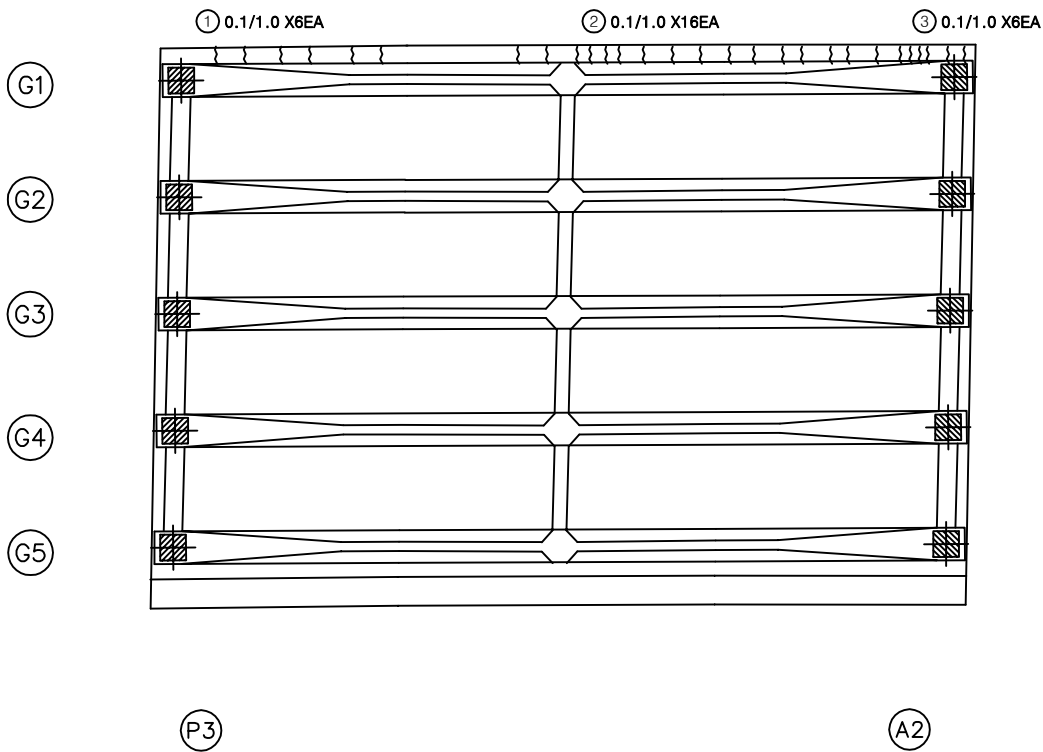
| 번호 | 구분 | 부재 | 손상내용 | 손상현황 | | | | | | 비고 |
|---|---|---|---|---|---|---|---|---|---|---|
| 1 | 21하 | 바닥판 | 균열(0.3mm미만) | 0.1 | 1.0 | | 10.00 | m | 10 | |
| 2 | 21하 | 바닥판 | 균열(0.3mm미만) | 0.1 | 1.0 | | 16.00 | m | 16 | |
| 3 | 23하 | 바닥판 | 균열(0.3mm미만) | 0.1 | 1.0 | | 6.00 | m | 6 | |

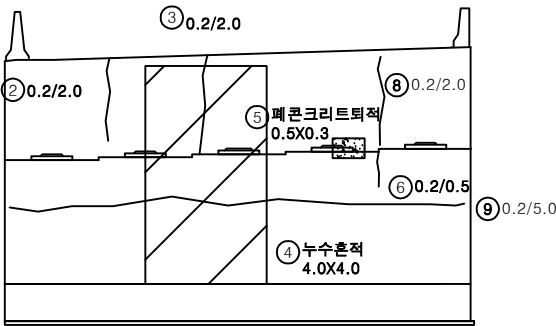
| 번호 | 구분 | 부재 | 손상내용 | 손상현황 | | | | | | 비고 |
|---|---|---|---|---|---|---|---|---|---|---|
| 2 | 19하 | 교대 | 균열(0.3mm미만) | 0.2 | 2.0 | | 2.00 | m | 1 | |
| 3 | 19하 | 교대 | 균열(0.3mm미만) | 0.2 | 2.0 | | 2.00 | m | 1 | |
| 4 | 19하 | 교대 | 누수흔적 | | 4.0 | 4.0 | 16.00 | m² | 1 | |
| 6 | 19하 | 교대 | 균열(0.3mm미만) | 0.2 | 0.5 | | 0.50 | m | 1 | |
| 7 | 21하 | 교량받침 | plate 부식 | | | | 5.00 | EA | 5 | |
| 8 | 21하 | 교대 | 균열(0.3mm미만) | 0.2 | 2.0 | | 2.00 | m | 1 | |
| 9 | 21하 | 교대 | 균열(0.3mm미만) | 0.2 | 5.0 | | 5.00 | m | 1 | |

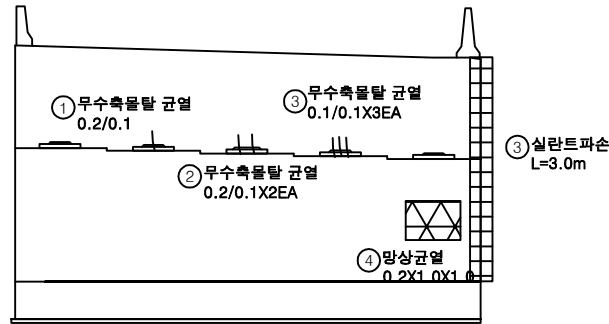
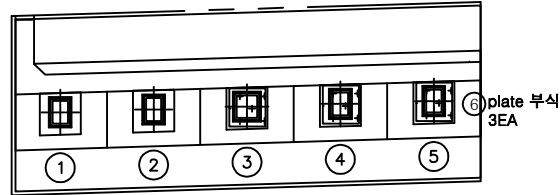
| 번호 | 구분 | 부재 | 손상내용 | 손상현황 | | | | | 비 고 |
|---|---|---|---|---|---|---|---|---|---|
| 1 | 19하 | 교량받침 | 무수축물탈 균열 | 0.2 | 0.1 | | 0.10 | m | 1 |
| 2 | 19하 | 교량받침 | 무수축물탈 균열 | 0.2 | 0.1 | | 0.20 | m | 2 |
| 3 | 19하 | 교량받침 | 무수축물탈 균열 | 0.1 | 0.1 | | 0.30 | m | 3 |
| 5 | 19하 | 교대 | 망상균열 | 0.2 | 1.0 | 1.0 | 1.00 | m | 1 |
| 6 | 23하 | 교량받침 | plate 부식 | | | | 3.00 | EA | 3 |

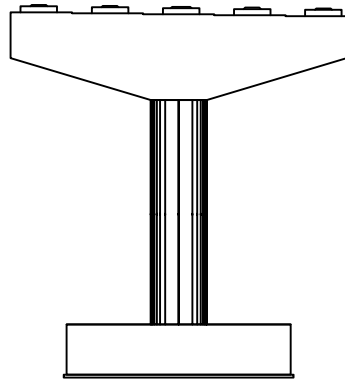
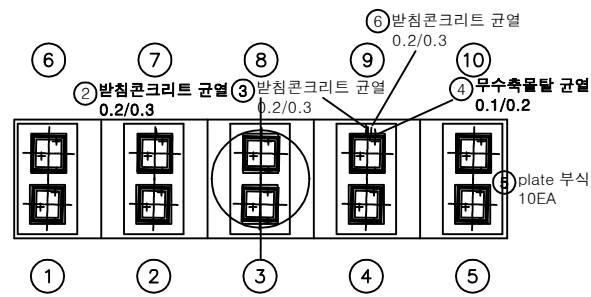
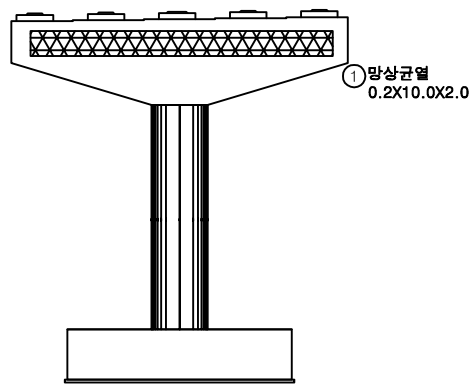
| 번호 | 구분 | 부재 | 손상내용 | 손상현황 | | | | | 비 고 |
|---|---|---|---|---|---|---|---|---|---|
| 1 | 21하 | 교각 | 망상균열 | 0.2 | 10.0 | 2.0 | 20.00 | m <sup>2</sup> | 1 |
| 2 | 21하 | 교량받침 | 발침콘크리트 균열 | 0.2 | 0.3 | | 0.30 | m | 1 |
| 3 | 21하 | 교량받침 | 발침콘크리트 균열 | 0.2 | 0.3 | | 0.30 | m | 1 |
| 4 | 21하 | 교량받침 | 무수축물탈 균열 | 0.1 | 0.2 | | 0.20 | m | 1 |
| 5 | 23하 | 교량받침 | plate 부식 | | | | 10.00 | EA | 10 |
| 6 | 23하 | 교량받침 | 발침콘크리트 균열 | 0.2 | 0.3 | | 0.30 | m | 1 |

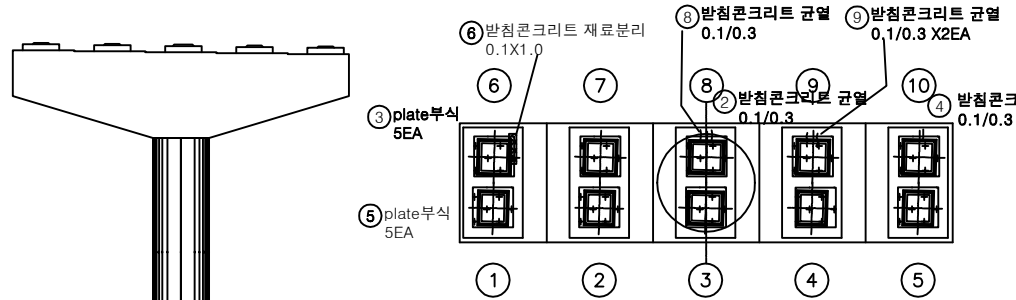
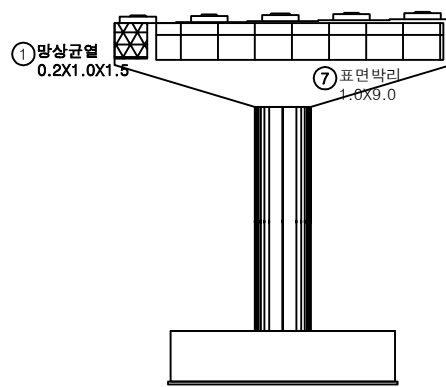
| 번호 | 구분 | 부재 | 손상내용 | 손상현황 | | | | | | 비고 |
|---|---|---|---|---|---|---|---|---|---|---|
| 1 | 19하 | 교각 | 망상균열 | 0.2 | 1.0 | 1.5 | 1.50 | m | 1 | |
| 2 | 19하 | 교량받침 | 받침콘크리트 균열 | 0.1 | 0.3 | | 0.30 | m | 1 | |
| 3 | 19하 | 교량받침 | plate 부식 | | | | 5.00 | EA | 5 | |
| 4 | 19하 | 교량받침 | 받침콘크리트 균열 | 0.1 | 0.3 | | 0.30 | m | 1 | |
| 5 | 21하 | 교량받침 | plate 부식 | | | | 5.00 | EA | 5 | |
| 8 | 23하 | 교량받침 | 받침콘크리트 균열 | 0.1 | 0.3 | | 0.30 | m | 1 | |
| 9 | 23하 | 교량받침 | 받침콘크리트 균열 | 0.1 | 0.3 | | 0.60 | m | 2 | |

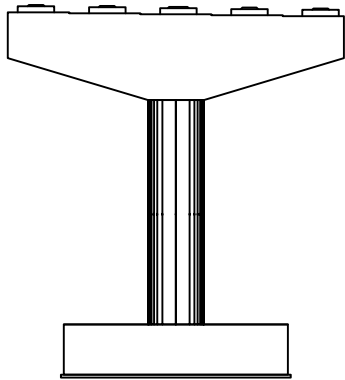
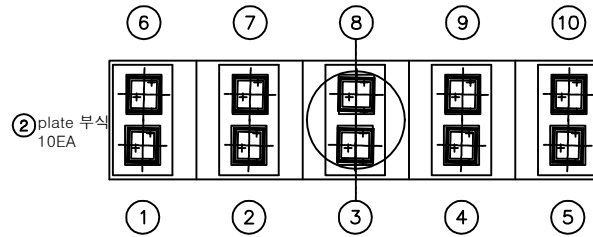
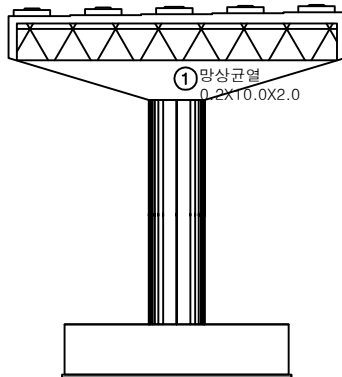
| 번호 | 구분 | 부재 | 손상내용 | 손상현황 | | | | | | 비 고 |
|---|---|---|---|---|---|---|---|---|---|---|
| 1 | 23하 | 교각 | 망상균열 | 0.2 | 10.0 | 2.0 | 20.00 | m <sup>2</sup> | 1 | |
| 2 | 23하 | 교량받침 | plate 부식 | | | | 10.00 | EA | 10 | |

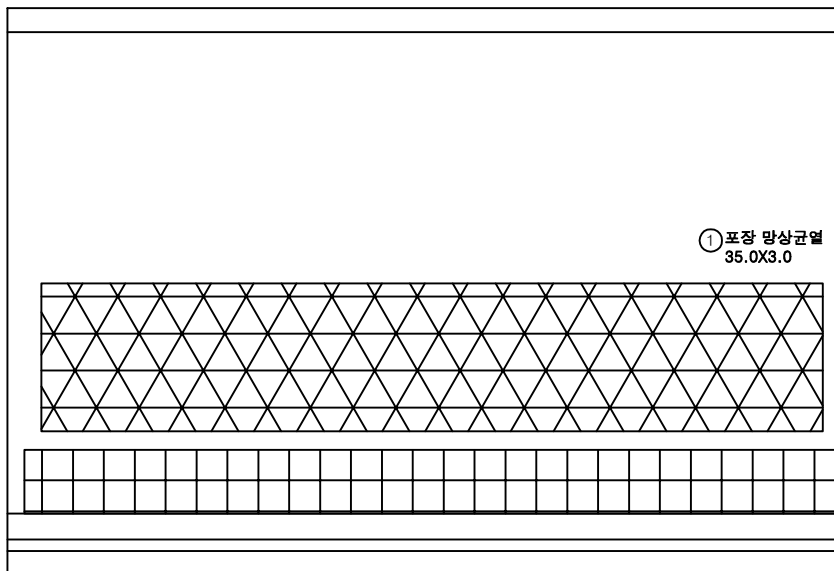
① 포장 망상균열  
35.0X3.0

⑧ 포장 표면박리  
35.0X1.5

| 번호 | 구분 | 부재 | 손상내용 | 손상현황 | | | | | 비 고 |
|---|---|---|---|---|---|---|---|---|---|
| 1 | 19하 | 교면포장 | 포장 망상균열 | | 35.0 | 3.0 | 105.00 | m <sup>2</sup> | 1 |

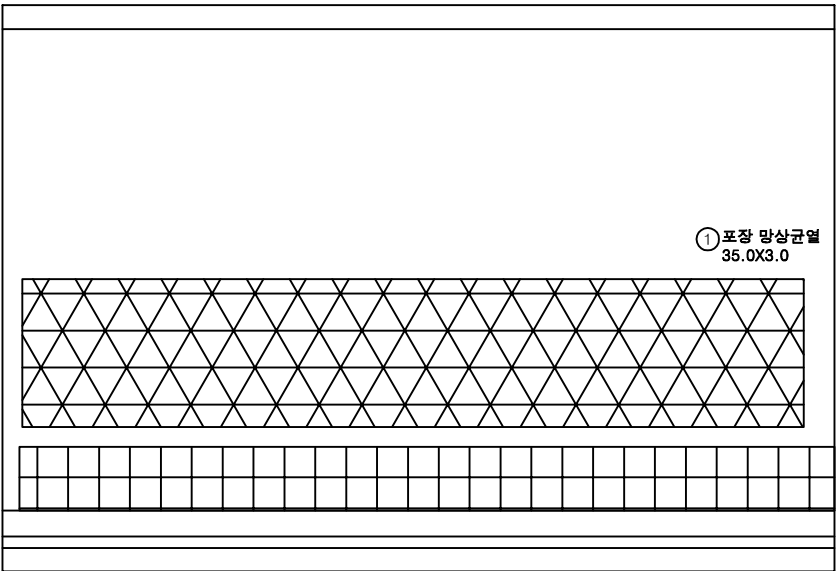
| 번호 | 구분 | 부재 | 손상내용 | 손상현황 | | | | | | 비고 |
|---|---|---|---|---|---|---|---|---|---|---|
| 1 | 19하 | 교면포장 | 포장 망상균열 | | 35.0 | 3.0 | 105.00 | m <sup>2</sup> | 1 | |

① 포장 망상균열  
35.0X3.0

② 포장 표면박리  
35.0X1.5

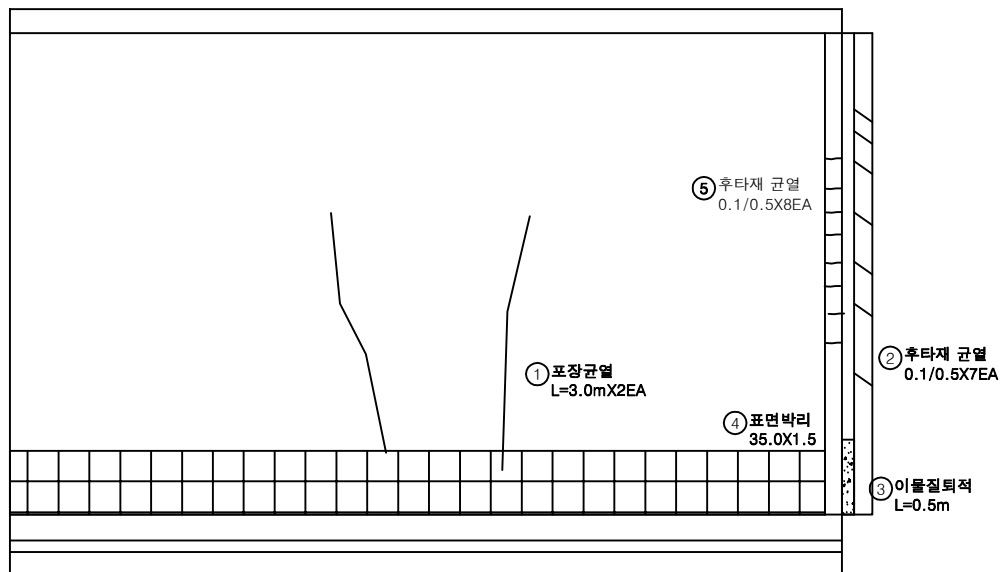
| 번호 | 구분 | 부재 | 손상내용 | 손상현황 | | | | | 비 고 |
|---|---|---|---|---|---|---|---|---|---|
| 1 | 19하 | 교면포장 | 포장 균열 | | 3.0 | | 6.00 | m | 2 |
| 2 | 19하 | 신속이음 | 후타재 균열 | 0.1 | 0.5 | | 3.50 | m | 7 |
| 5 | 23하 | 신속이음 | 후타재 균열 | 0.1 | 0.5 | | 4.00 | m | 8 |

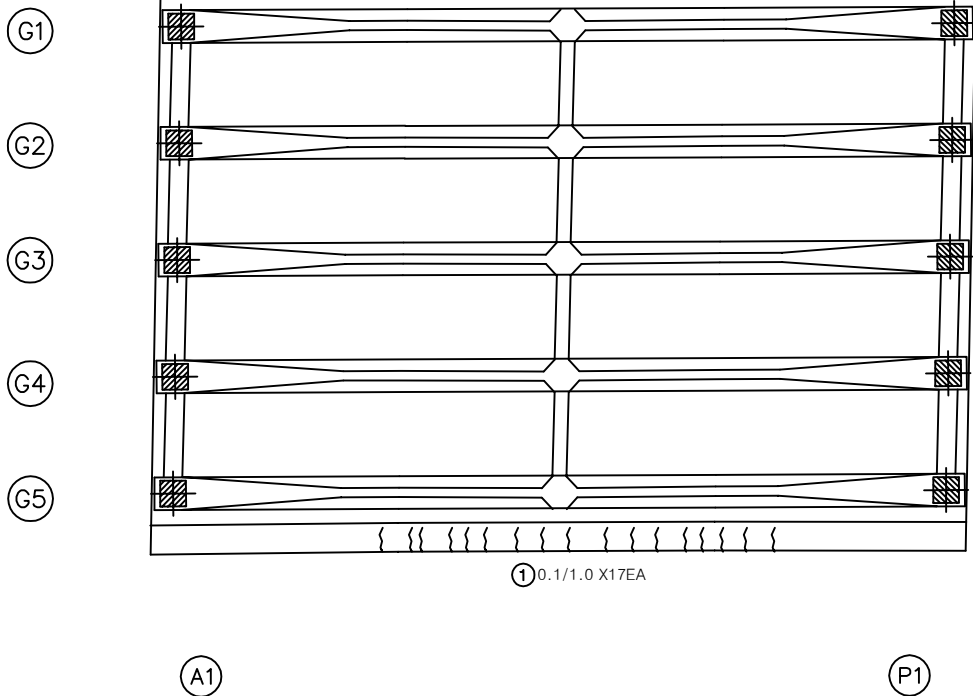
| 번호 | 구분 | 부재 | 손상내용 | 손상현황 | | | | | 비고 |
|---|---|---|---|---|---|---|---|---|---|
| 1 | 21하 | 바닥판 | 균열(0.3mm미만) | 0.1 | 1.0 | | 17.00 | m | 17 |

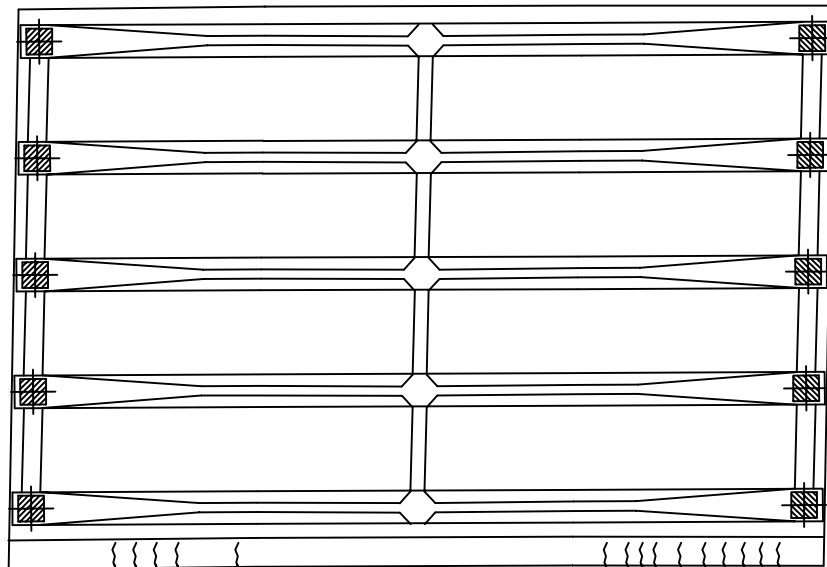
① 0.1/1.0 X5EA

② 0.1/1.0 X10EA

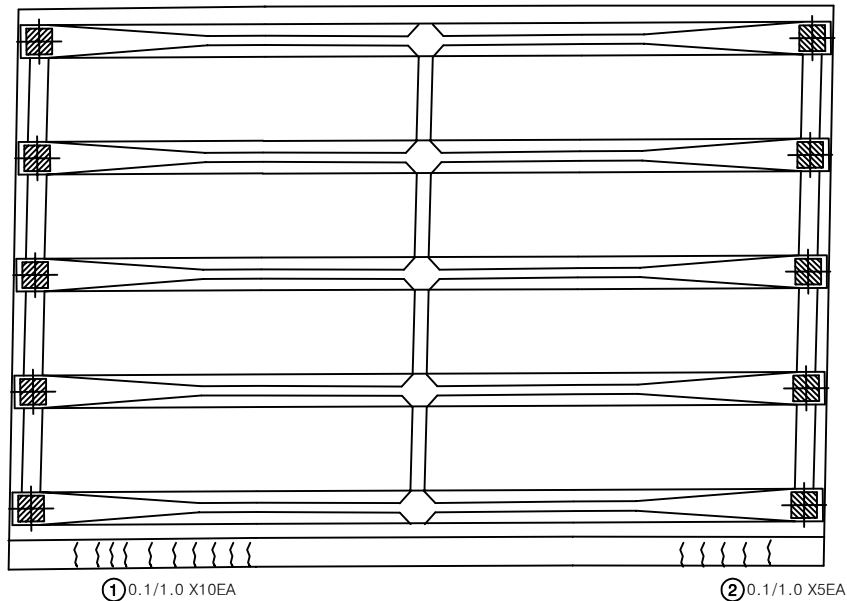
| 번호 | 구분 | 부재 | 손상내용 | 손상현황 | | | | | | 비고 |
|---|---|---|---|---|---|---|---|---|---|---|
| 1 | 21하 | 바닥판 | 균열(0.3mm미만) | 0.1 | 1.0 | | 10.00 | m | 10 | |
| 2 | 21하 | 바닥판 | 균열(0.3mm미만) | 0.1 | 1.0 | | 5.00 | m | 5 | |

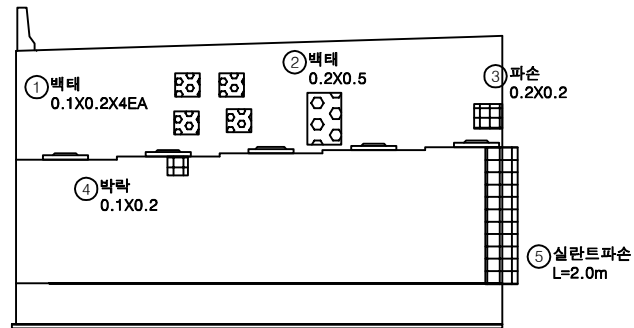
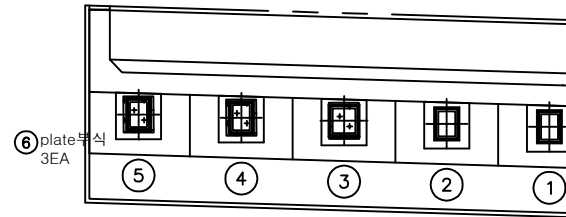
| 번호 | 구분 | 부재 | 손상내용 | 손상현황 | | | | | 비고 |
|---|---|---|---|---|---|---|---|---|---|
| 6 | 21하 | 교량받침 | plate 부식 | | | | 3.00 | EA | 3 |

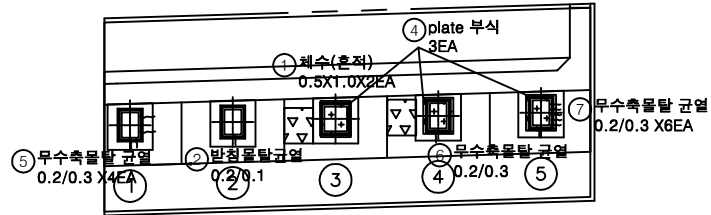
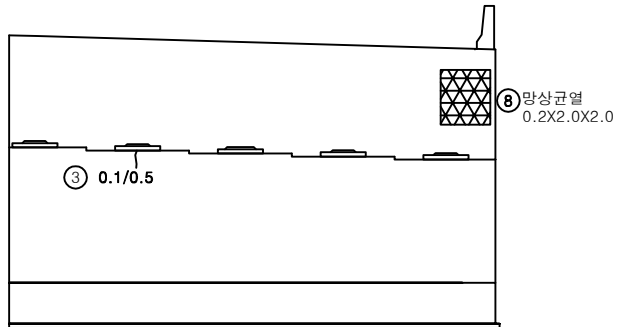
| 번호 | 구분 | 부재 | 손상내용 | 손상현황 | | | | | | 비고 |
|---|---|---|---|---|---|---|---|---|---|---|
| 2 | 19하 | 교량받침 | 받침물탈 균열 | 0.2 | 0.1 | | 0.10 | m | 1 | |
| 3 | 19하 | 교대 | 균열(0.3mm미만) | 0.1 | 0.5 | | 0.50 | m | 1 | |
| 4 | 23하 | 교량받침 | plate 부식 | | | | 3.00 | EA | 3 | |
| 5 | 23하 | 교량받침 | 무수축물탈 균열 | 0.2 | 0.3 | | 1.20 | m | 4 | |
| 6 | 23하 | 교량받침 | 무수축물탈 균열 | 0.2 | 0.3 | | 0.30 | m | 1 | |
| 7 | 23하 | 교량받침 | 무수축물탈 균열 | 0.2 | 0.3 | | 1.80 | m | 6 | |
| 8 | 23하 | 교대 | 망상균열 | 0.2 | 2.0 | 2.0 | 4.00 | m <sup>2</sup> | 1 | |

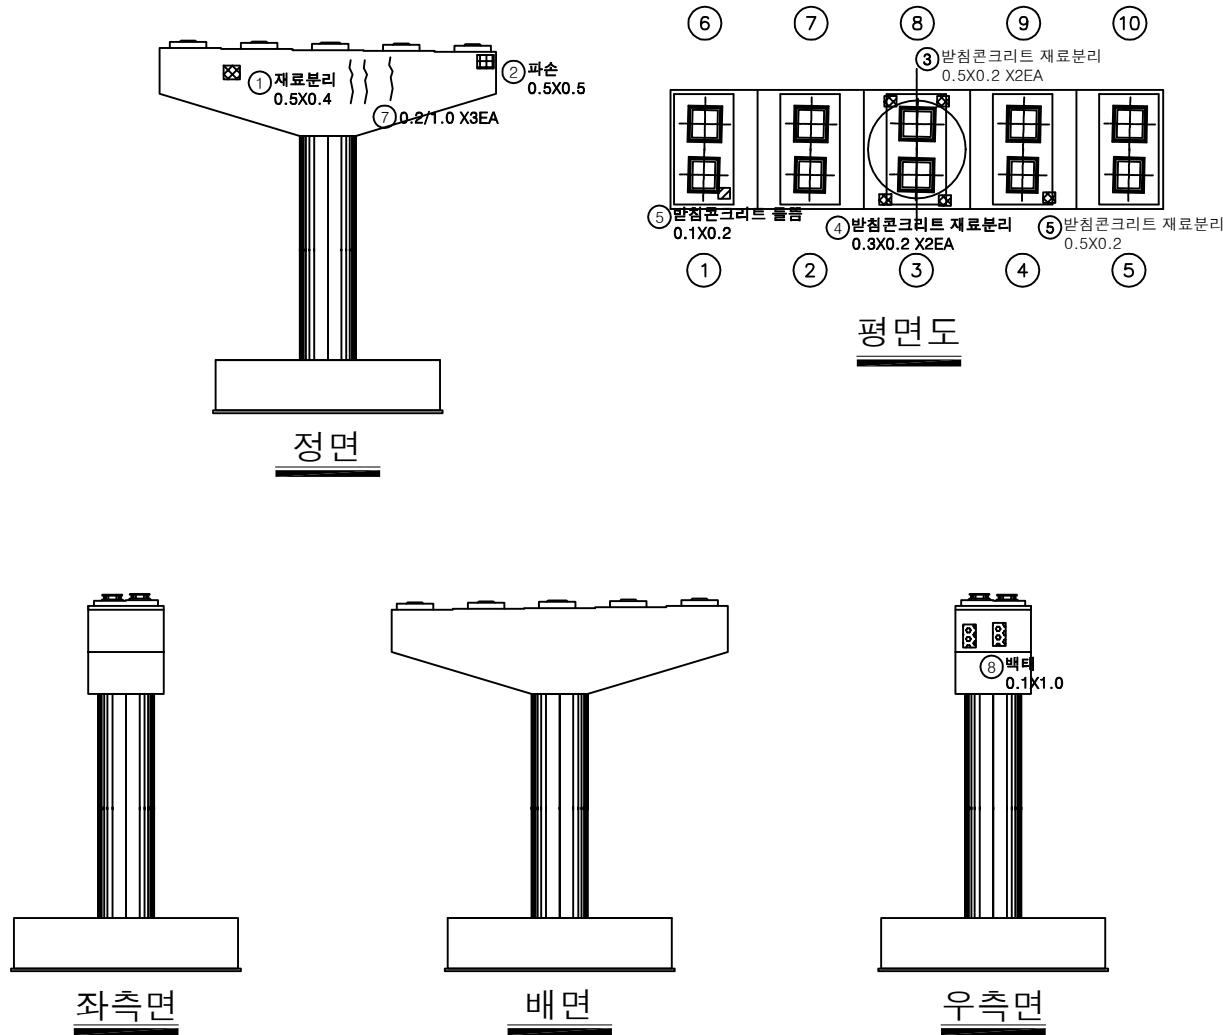
| 번호 | 구분 | 부재 | 손상내용 | 손상현황 | | | | | 비고 |
|---|---|---|---|---|---|---|---|---|---|
| 7 | 23하 | 교각 | 균열(0.3mm미만) | 0.2 | 1.0 | | 3.00 | m | 3 |

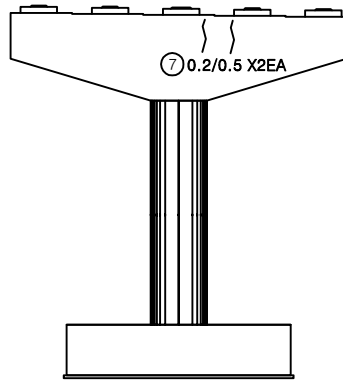
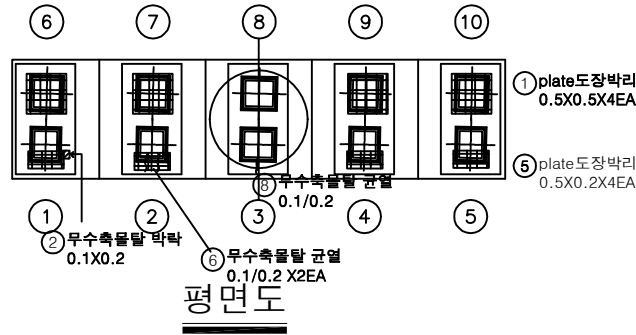
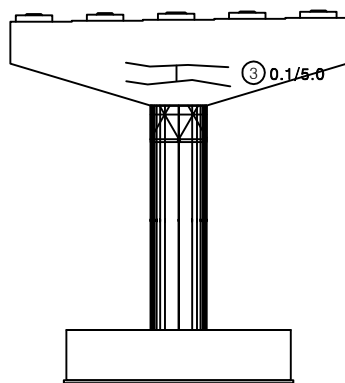
| 번호 | 구분 | 부재 | 손상내용 | 손상현황 | | | | | 비고 |
|---|---|---|---|---|---|---|---|---|---|
| 3 | 19하 | 교각 | 균열(0.3mm미만) | 0.1 | 5.0 | | 5.00 | m | 1 |
| 4 | 19하 | 교각 | 망상균열 | 0.2 | 5.0 | 1.0 | 5.00 | m <sup>2</sup> | 1 |
| 6 | 23하 | 교량받침 | 무수축물탈 균열 | 0.1 | 0.2 | | 0.40 | m | 2 |
| 7 | 23하 | 교각 | 균열(0.3mm미만) | 0.2 | 0.5 | | 1.00 | m | 2 |
| 8 | 23하 | 교량받침 | 무수축물탈 균열 | 0.1 | 0.2 | | 0.20 | m | 1 |

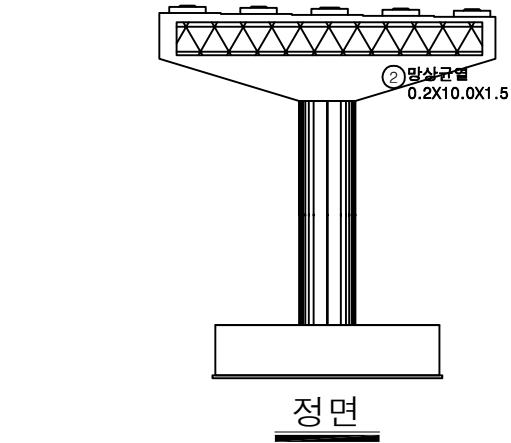
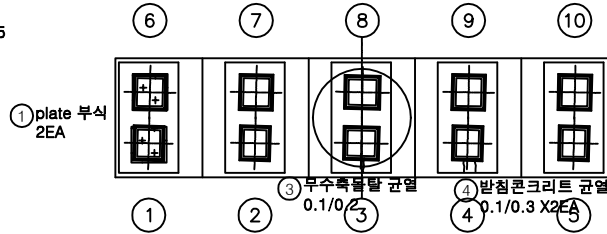
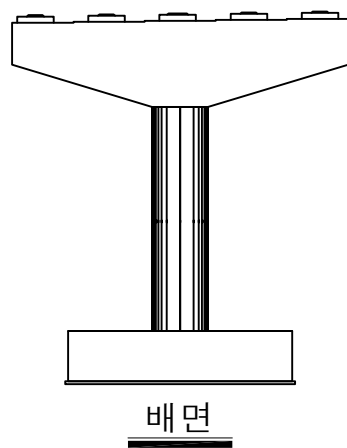
| 번호 | 구분 | 부재 | 손상내용 | 손상현황 | | | | | 비고 |
|---|---|---|---|---|---|---|---|---|---|
| 1 | 23하 | 교량받침 | plate 부식 | | | | 2.00 | EA | 2 |
| 2 | 23하 | 교각 | 망상균열 | 0.2 | 10.0 | 1.5 | 15.00 | m | 1 |
| 3 | 23하 | 교량받침 | 무수축물탈 균열 | 0.1 | 0.2 | | 0.20 | m | 1 |
| 4 | 23하 | 교량받침 | 받침콘크리트 균열 | 0.1 | 0.3 | | 0.60 | m | 2 |
