상주영천고속도로 2024~2025년 시설물 안전점검 용역  
(2024년 하반기 정기안전점검)

# 외 관 조 사 망 도

내포교

2024.11

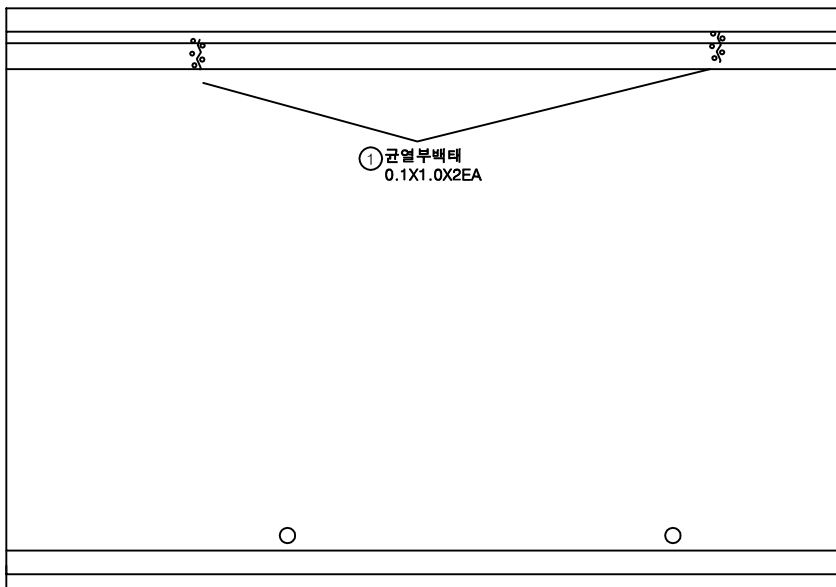
| 도면번호 | 02 |

| 번호 | 구분 | 부재 | 손상내용 | 손상현황 | | | | | | 비고 |
|---|---|---|---|---|---|---|---|---|---|---|
| 1 | 19하 | 방호벽 | 균열부백태 | | 0.1 | 1.0 | 0.20 | m <sup>2</sup> | 2 | |

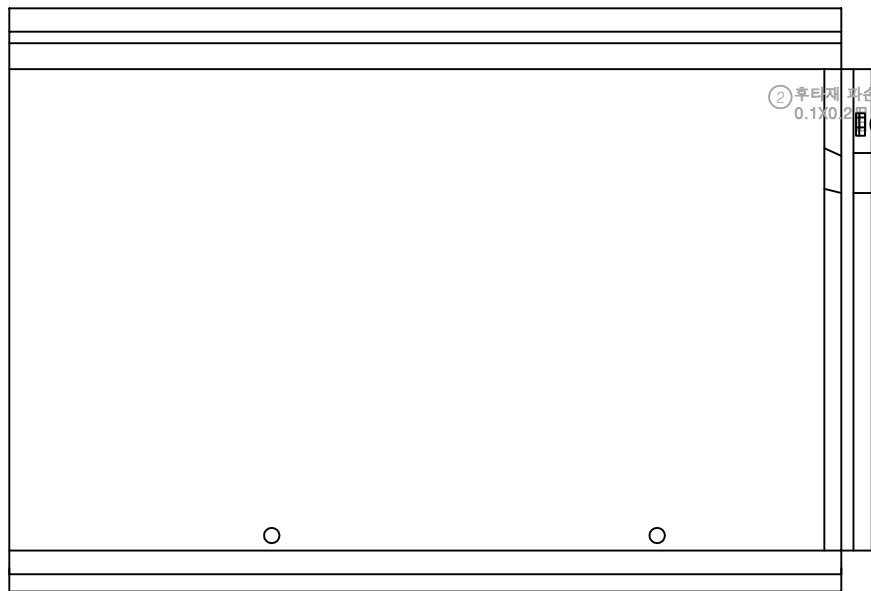
| 도면번호 | 04 |

| 번호 | 구분 | 부재 | 손상내용 | 손상현황 | | | | | 비 고 |
|---|---|---|---|---|---|---|---|---|---|
| 1 | 19하 | 신축이음 | 후타재 균열 | 0.1 | 0.3 | | 1.20 | m | 4 |
| 2 | 19하 | 신축이음 | 후타재 파손 | | 0.1 | 0.2 | 0.02 | m <sup>2</sup> | 1 |
| 3 | 23하 | 교면포장 | 접속도로 파손 | | 0.2 | 2.0 | 0.40 | m <sup>2</sup> | 1 |
| 4 | 24하 | 신축이음 | 후타재 보수부 파손 | | 0.1 | 0.2 | 0.02 | m <sup>2</sup> | 1 |

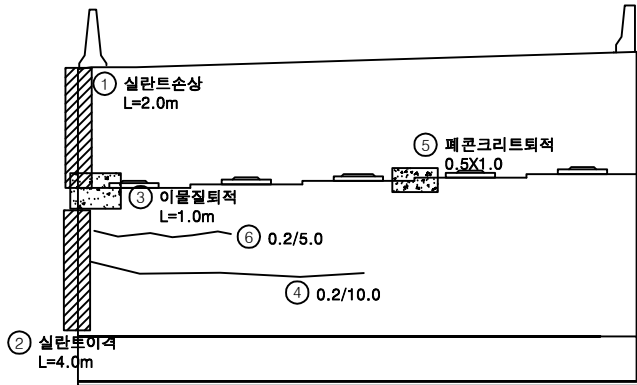
| 번호 | 구분 | 부재 | 손상내용 | 손상현황 | | | | | 비고 |
|---|---|---|---|---|---|---|---|---|---|
| 1 | 19하 | 교대 | 실란트 손상 | | 2.0 | | 2.00 | m | 1 |
| 4 | 19하 | 교대 | 균열(0.3mm미만) | 0.2 | 10.0 | | 10.00 | m | 1 |
| 6 | 23하 | 교대 | 균열(0.3mm미만) | 0.2 | 5.0 | | 5.00 | m | 1 |

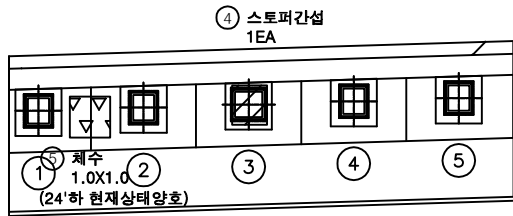
ID : 내포교 교대 A2 (영천방향)

| 번호 | 구분 | 부재 | 손상내용 | 손상현황 | | | | | | 비고 |
|---|---|---|---|---|---|---|---|---|---|---|
| 2 | 19하 | 교대 | 누수흔적 | | 0.1 | 2.0 | 0.40 | m² | 2 | |

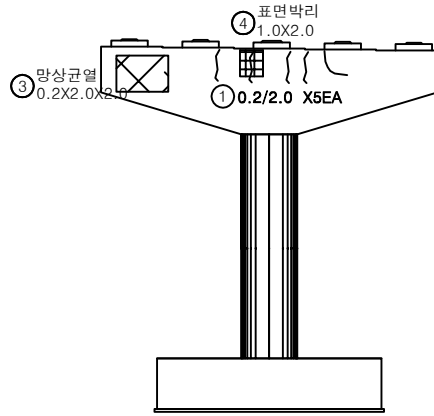
ID : 내포교 교각 P2 (영천방향)

| 번호 | 구분 | 부재 | 손상내용 | 손상현황 | | | | | 비고 |
|---|---|---|---|---|---|---|---|---|---|
| 1 | 21하 | 교각 | 균열(0.3mm미만) | 0.2 | 2.0 | | 10.00 | m | 5 |
| 2 | 21하 | 교량받침 | 받침콘크리트 균열 | 0.1 | 0.3 | | 0.30 | m | 1 |
| 3 | 23하 | 교각 | 망상균열 | 0.2 | 2.0 | 2.0 | 4.00 | ㎡ | 1 |
