상주영천고속도로 2024~2025년 시설물 안전점검 용역  
(2024년 하반기 정기안전점검)

## 외 관 조 사 망 도

영천 JCT R-A교

2024.11

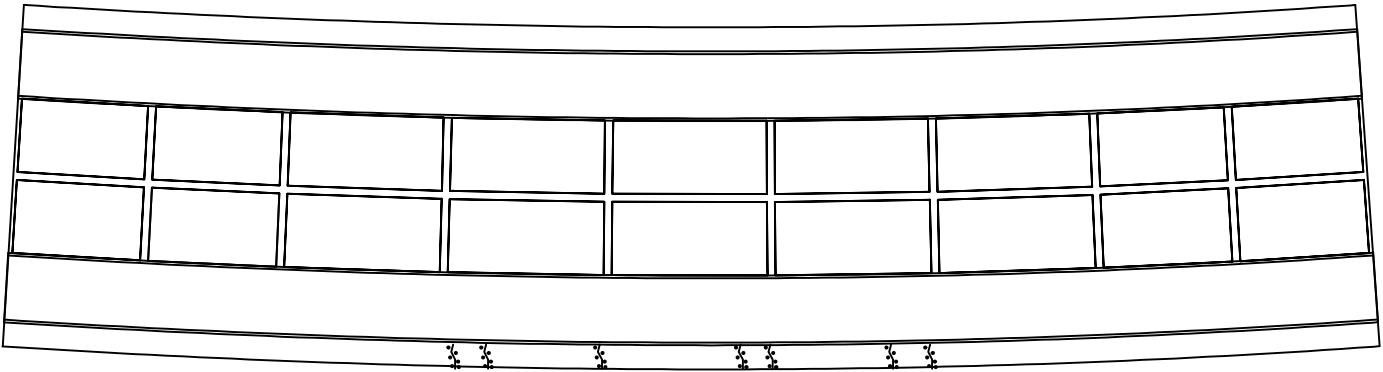
| 번호 | 구분 | 부재 | 손상내용 | 손상현황 | | | | | | 비고 |
|---|---|---|---|---|---|---|---|---|---|---|
| 1 | 21하 | 바닥판 | 균열부백태 | | 0.1 | 1.0 | 0.70 | m <sup>2</sup> | 7 | |

① 균열부백태  
0.1X1.0 X7EA
