상주영천고속도로 2024~2025년 시설물 안전점검 용역  
(2024년 하반기 정기안전점검)

# 외 관 조 사 망 도

낙동JCT교

2024.11

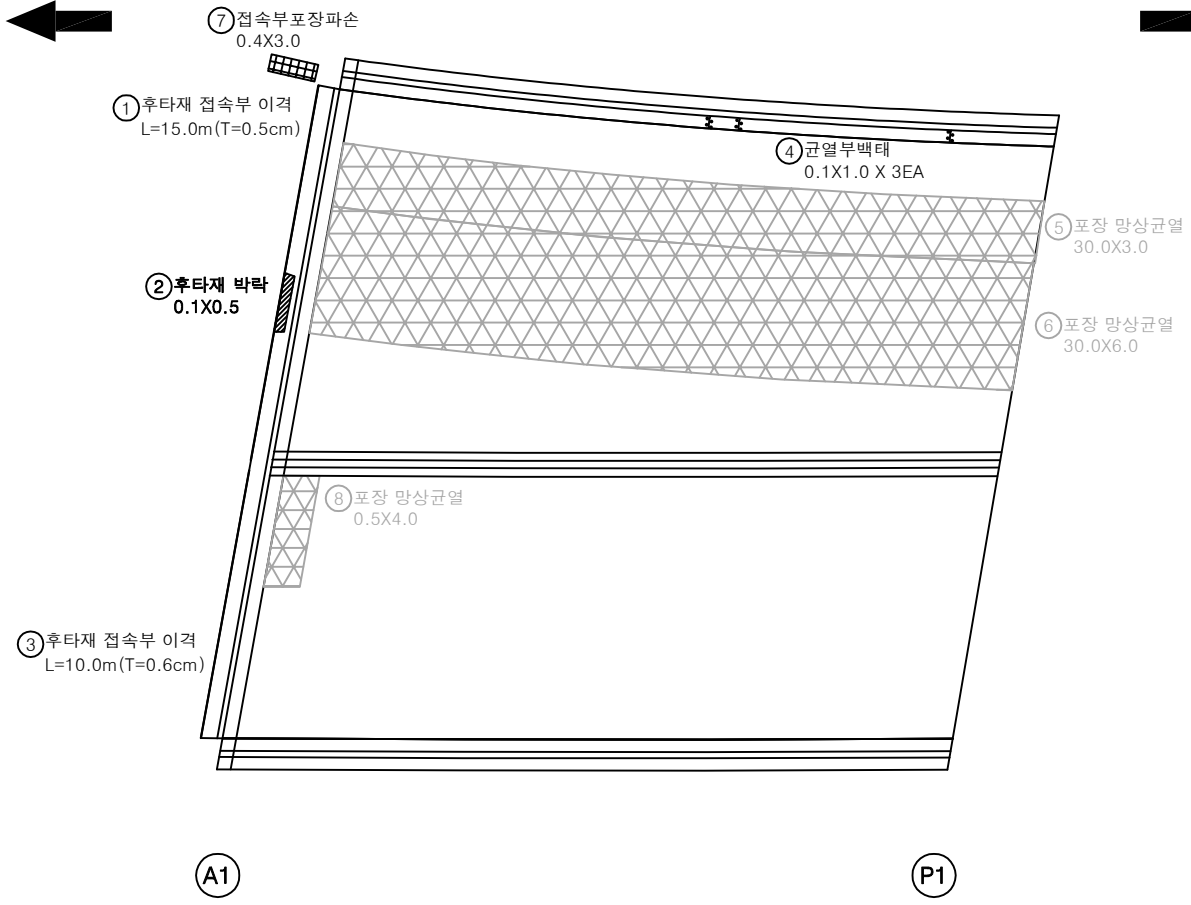
| 도 면 번 호 | 01 |

| 번호 | 구분 | 부재 | 손상내용 | 손상현황 | | | | | | 비 고 |
|---|---|---|---|---|---|---|---|---|---|---|
| 1 | 19하 | 교면포장 | 후타재 접속부 이격 | | 15.0 | | 15.00 | m | 1 | (T=0.5m) |
| 2 | 19하 | 신속이음 | 후타재 박락 | | 0.1 | 0.5 | 0.05 | m² | 1 | |
| 3 | 19하 | 교면포장 | 후타재 접속부 이격 | | 10.0 | | 10.00 | m | 1 | (T=0.6m) |
| 4 | 19하 | 방호벽 | 균열부백태 | | 0.1 | 1.0 | 0.30 | m² | 3 | |
| 5 | 19하 | 교면포장 | 포장 망상균열 | | 30.0 | 3.0 | 90.00 | m² | 1 | 21'상 보수 |
| 6 | 20상 | 교면포장 | 포장 망상균열 | | 30.0 | 6.0 | 180.00 | m² | 1 | 21'상 보수 |
| 7 | 20상 | 교면포장 | 접속부 포장파손 | | 0.4 | 3.0 | 1.20 | m² | 1 | |
| 8 | 20상 | 교면포장 | 포장 망상균열 | | 0.5 | 4.0 | 2.00 | m² | 1 | 21'상 보수 |

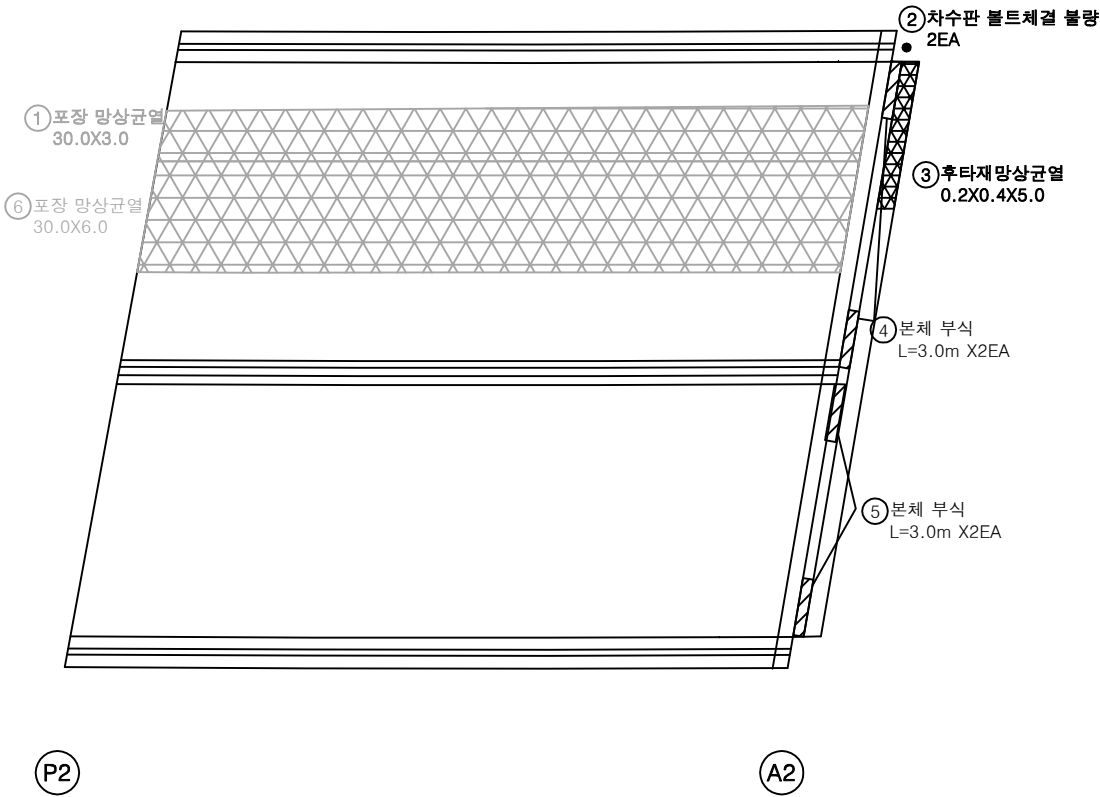
| 도면번호 | 03 |

| 번호 | 구분 | 부재 | 손상내용 | 손상현황 | | | | | | 비고 |
|---|---|---|---|---|---|---|---|---|---|---|
| 1 | 19하교면포장 | | 포장 망상균열 | | 30.0 | 3.0 | 90.00 | m <sup>2</sup> | 1 | 21'설 보수 |
| 2 | 19하신축이음 | | 차수판 볼트체결 불량 | | | | 2.00 | EA | 2 | |
| 3 | 19하신축이음 | | 후타재 망상균열 | 0.2 | 0.4 | 5.0 | 2.00 | m <sup>2</sup> | 1 | |
| 4 | 19하신축이음 | | 본체 부식 | | 3.0 | | 6.00 | m | 2 | |
| 5 | 19하신축이음 | | 본체 부식 | | 3.0 | | 6.00 | m | 2 | |
| 6 | 20상교면포장 | | 포장 망상균열 | | 30.0 | 6.0 | 180.00 | m <sup>2</sup> | 1 | 21'설 보수 |

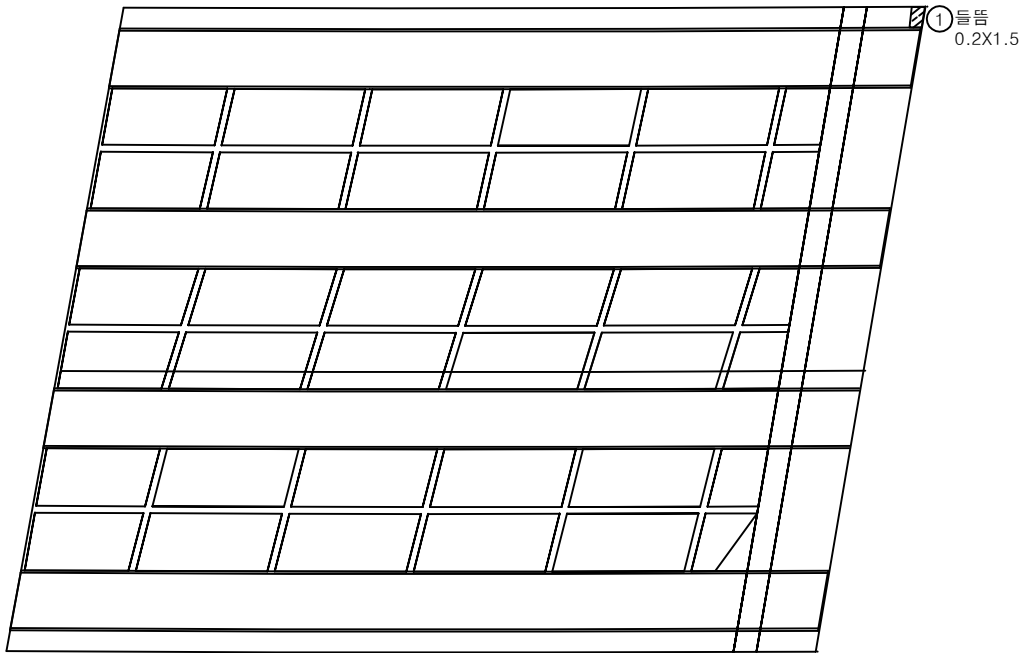
| 도면번호 | 06 |

| 번호 | 구분 | 부재 | 손상내용 | 손상현황 | | | | | | 비고 |
|---|---|---|---|---|---|---|---|---|---|---|
| 1 | 24상 | 바닥판 | 들뜸 | | 0.2 | 1.5 | 0.30 | m <sup>2</sup> | 1 | |

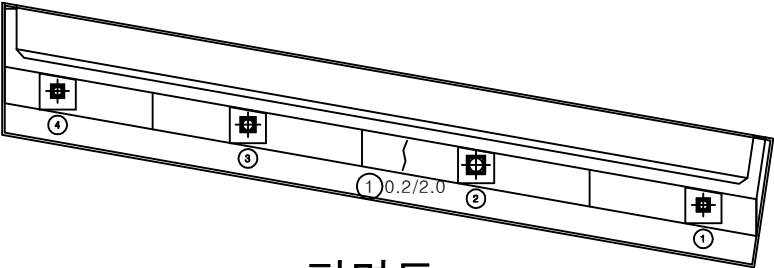
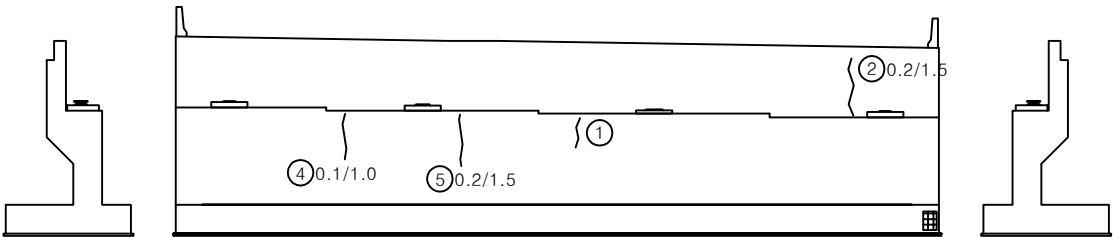
| 번호 | 구분 | 부재 | 손상내용 | 손상현황 | | | | | 비 고 |
|---|---|---|---|---|---|---|---|---|---|
| 1 | 23상 | 교대 | 균열(0.3mm미만) | 0.2 | 2.0 | | 2.00 | m | 1 |
| 2 | 23상 | 교대 | 균열(0.3mm미만) | 0.2 | 1.5 | | 1.50 | m | 1 |
| 4 | 24상 | 교대 | 균열(0.3mm미만) | 0.1 | 1.0 | | 1.00 | m | 1 |
| 5 | 24상 | 교대 | 균열(0.3mm미만) | 0.2 | 1.5 | | 1.50 | m | 1 |

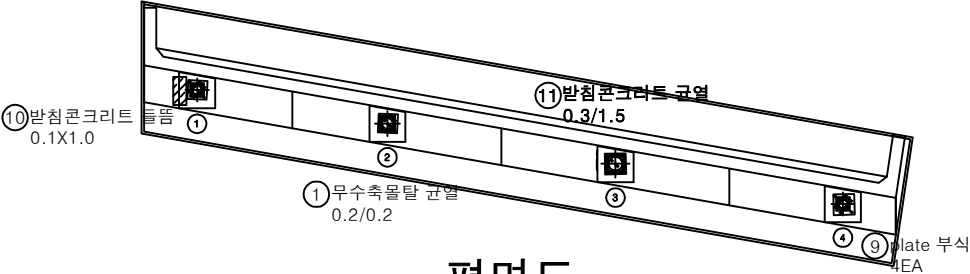
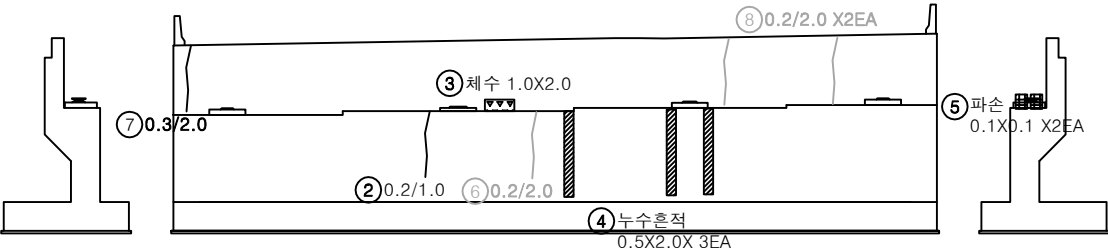
| 번호 | 구분 | 부재 | 손상내용 | 손상현황 | | | | | | 비 고 |
|---|---|---|---|---|---|---|---|---|---|---|
| 1 | 19하 | 교량받침 | 무수축물탈 균열 | 0.2 | 0.2 | | 0.20 | m | 1 | |
| 2 | 19하 | 교대 | 균열(0.3mm미만) | 0.2 | | | 1.00 | m | 1 | |
| 4 | 19하 | 교대 | 누수흔적 | | 0.5 | 2.0 | 3.00 | m <sup>2</sup> | 3 | |
| 6 | 21하 | 교대 | 균열(0.3mm미만) | 0.2 | 2.0 | | 2.00 | m | 1 | 22'상 보수 |
| 7 | 21하 | 교대 | 균열(0.3mm이상) | 0.3 | 2.0 | | 2.00 | m | 1 | |
| 8 | 21하 | 교대 | 균열(0.3mm미만) | 0.2 | 2.0 | | 4.00 | m | 2 | 22'상 보수 |
| 9 | 23하 | 교량받침 | plate 부식 | | | | 4.00 | EA | 4 | |
| 11 | 24상 | 교량받침 | 발침콘크리트 균열 | 0.3 | 1.5 | | 1.50 | m | 1 | |

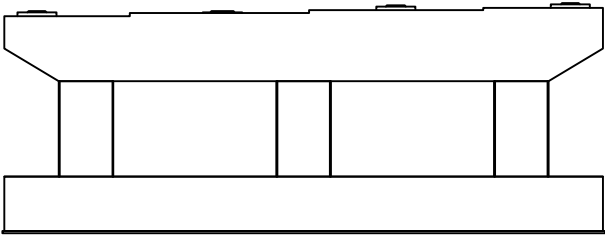
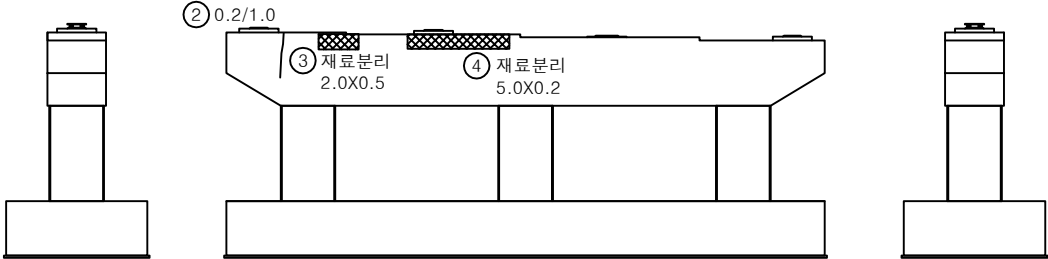
| 도면번호 | 33 |

| 번호 | 구분 | 부재 | 손상내용 | 손상현황 | | | | | | 비고 |
|---|---|---|---|---|---|---|---|---|---|---|
| 1 | 19하 | 교량받침 | 무수축물탈 균열 | 0.2 | 0.2 | | 0.40 | m | 2 | 20'형 보수 |
| 2 | 19하 | 교각 | 균열(0.3mm미만) | 0.2 | 1.0 | | 1.00 | m | 1 | |

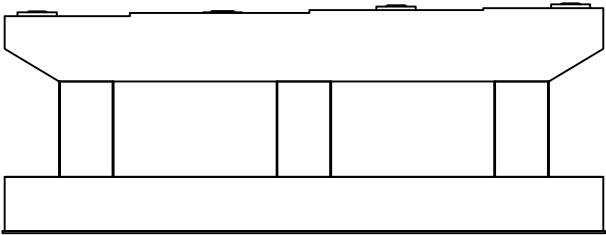
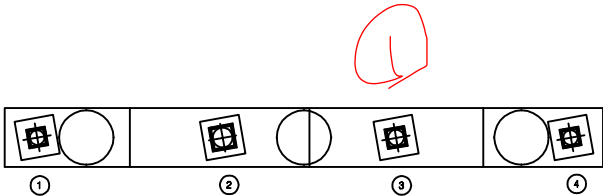
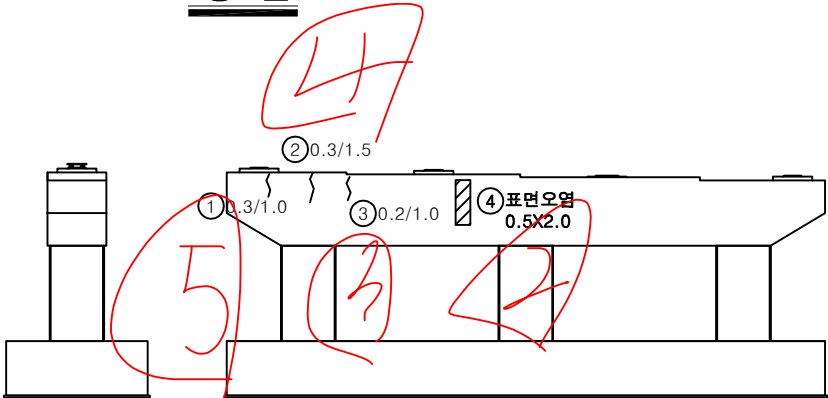
| 번호 | 구분 | 부재 | 손상내용 | 손상현황 | | | | | | 비고 |
|---|---|---|---|---|---|---|---|---|---|---|
| 1 | 23상 | 교각 | 균열(0.3mm이상) | 0.3 | 1.0 | | 1.00 | m | 1 | |
| 2 | 23상 | 교각 | 균열(0.3mm이상) | 0.3 | 1.5 | | 1.50 | m | 1 | |
| 3 | 23상 | 교각 | 균열(0.3mm미만) | 0.2 | 1.0 | | 1.00 | m | 1 | |
