상주영천고속도로 2024~2025년 시설물 안전점검 용역  
(2024년 하반기 정기안전점검)

# 외 관 조 사 망 도

상촌교

2024.11

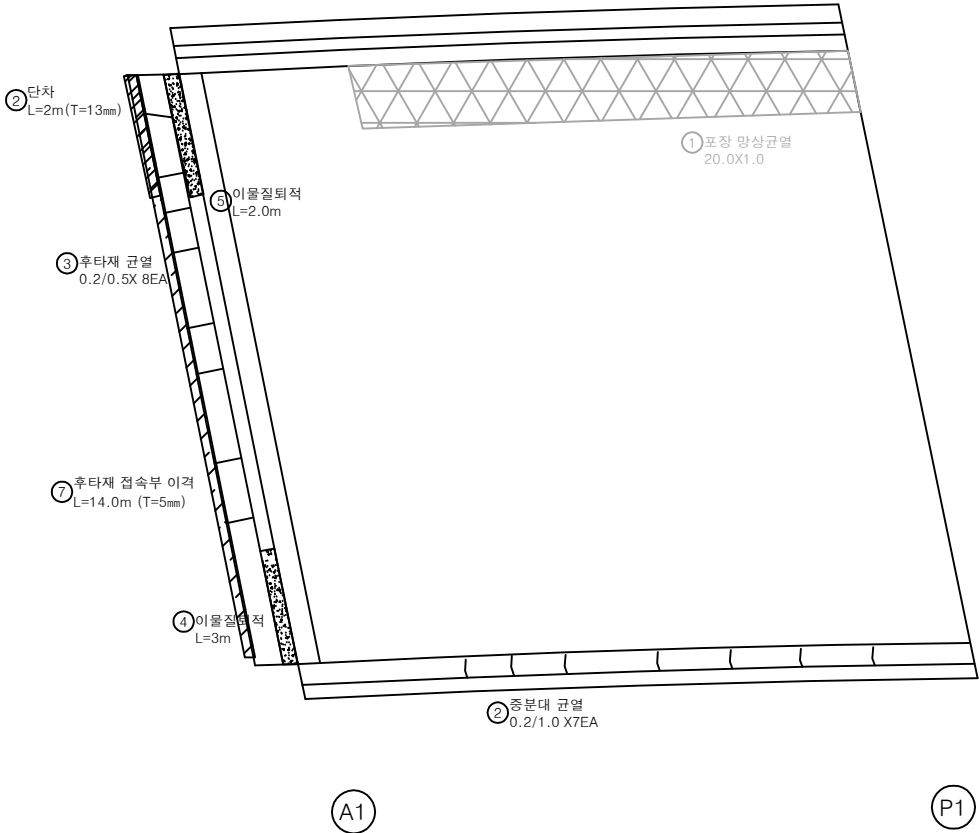
| 번호 | 구분 | 부재 | 손상내용 | 손상현황 | | | | | | 비 고 |
|---|---|---|---|---|---|---|---|---|---|---|
| 1 | 19하 | 교면포장 | 포장 망상균열 | | 20.0 | 1.0 | 20.00 | m <sup>2</sup> | 1 | 21'상 보수 |
| 2 | 19하 | 신속이음 | 본체 단차 | | 2.0 | | 2.00 | m | 1 | (T=13.0mm) |
| 3 | 19하 | 신속이음 | 후타재 균열 | 0.2 | 0.5 | | 4.00 | m | 8 | |
| 4 | 19하 | 신속이음 | 이물질퇴적 | | 3.0 | | 3.00 | m | 1 | |
| 5 | 21하 | 신속이음 | 이물질퇴적 | | 2.0 | | 2.00 | m | 1 | |
| 6 | 23하 | 중분대 | 중분대 균열 | 0.2 | 1.0 | | 7.00 | m | 7 | |
| 7 | 23하 | 교면포장 | 후타재 접속부 이격 | | 14.0 | | 14.00 | m | 1 | (T=5.0mm) |

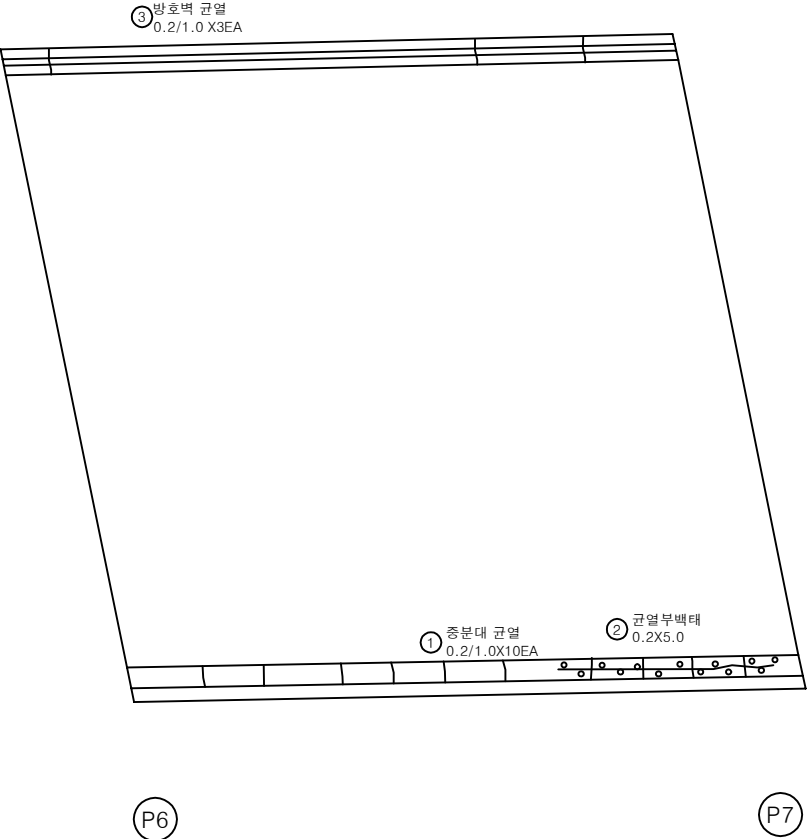
| 번호 | 구분 | 부재 | 손상내용 | 손상현황 | | | | | | 비 고 |
|---|---|---|---|---|---|---|---|---|---|---|
| 1 | 19하 | 중분대 | 중분대 균열 | 0.2 | 1.0 | | 10.00 | m | 10 | |
| 2 | 21하 | 중분대 | 균열부백태 | | 0.2 | 5.0 | 1.00 | m | 1 | |
| 3 | 23하 | 방호벽 | 방호벽 균열 | 0.2 | 1.0 | | 3.00 | m | 3 | |

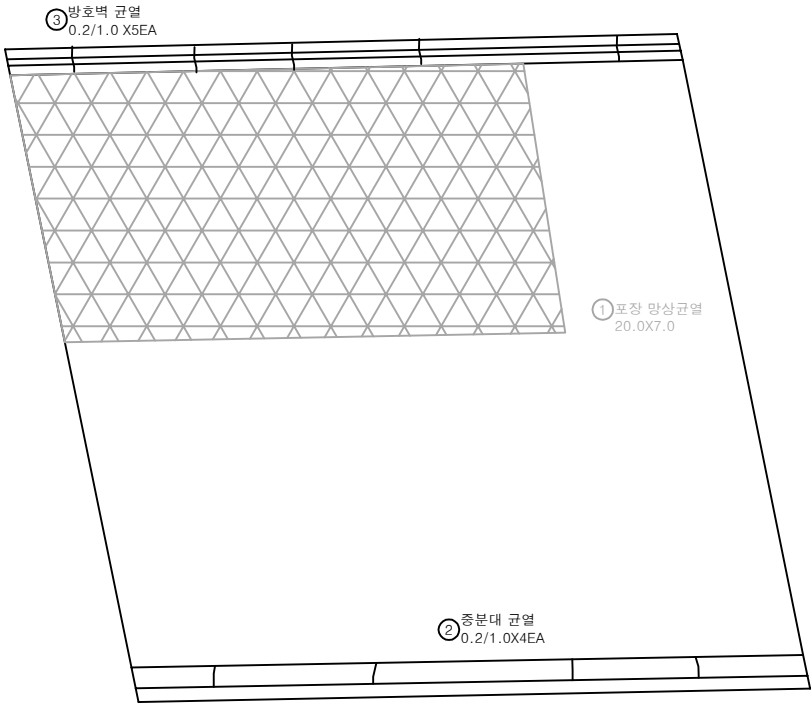
| 번호 | 구분 | 부재 | 손상내용 | 손상현황 | | | | | | 비 고 |
|---|---|---|---|---|---|---|---|---|---|---|
| 1 | 19하 | 교면포장 | 포장 망상균열 | | 20.0 | 7.0 | 140.00 | m <sup>2</sup> | 1 | 21'상 보수 |
| 2 | 19하 | 중분대 | 중분대 균열 | 0.2 | 1.0 | | 4.00 | m | 4 | |
| 3 | 23하 | 방호벽 | 방호벽 균열 | 0.2 | 1.0 | | 5.00 | m | 5 | |

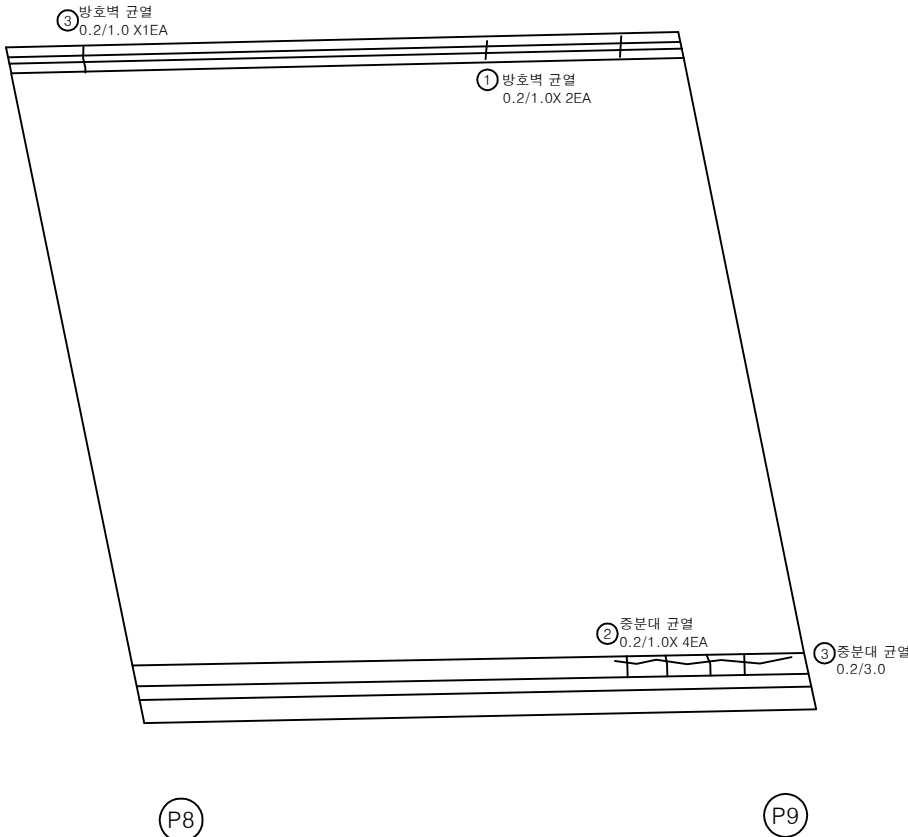
| 번호 | 구분 | 부재 | 손상내용 | 손상현황 | | | | | | 비고 |
|---|---|---|---|---|---|---|---|---|---|---|
| 1 | 19하 | 방호벽 | 방호벽 균열 | 0.2 | 1.0 | | 2.00 | m | 2 | |
| 2 | 19하 | 중분대 | 중분대 균열 | 0.2 | 1.0 | | 4.00 | m | 4 | |
| 3 | 21하 | 중분대 | 중분대 균열 | 0.2 | 3.0 | | 3.00 | m | 1 | |
| 4 | 23하 | 방호벽 | 방호벽 균열 | 0.2 | 1.0 | | 1.00 | m | 1 | |

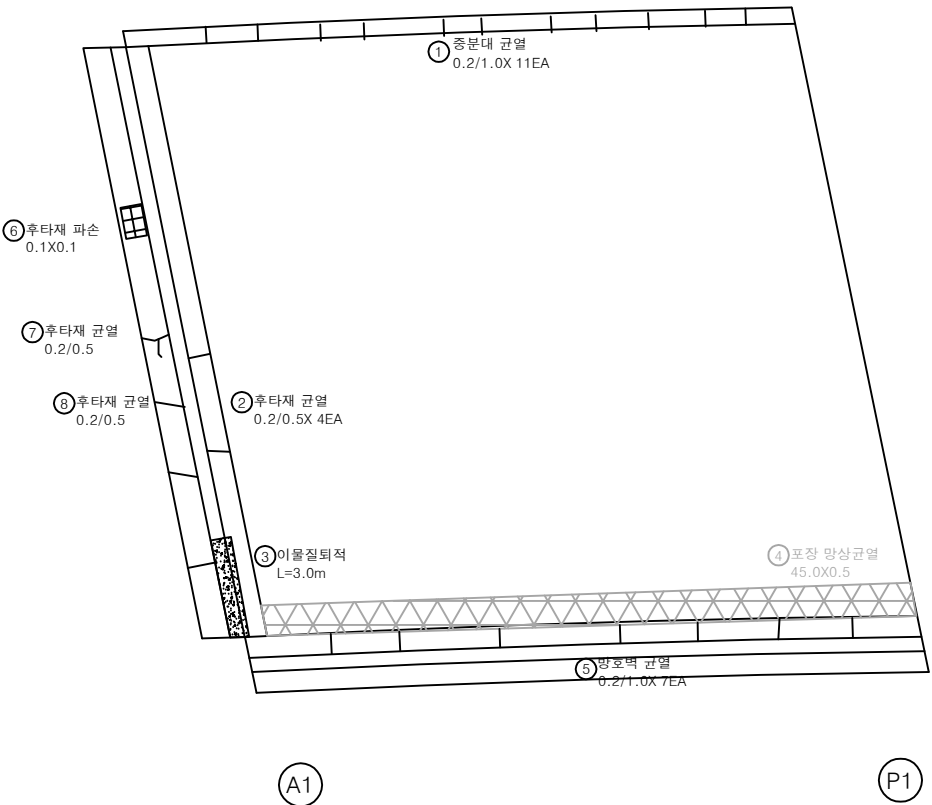
| 번호 | 구분 | 부재 | 손상내용 | 손상현황 | | | | | | 비고 |
|---|---|---|---|---|---|---|---|---|---|---|
| 1 | 19하 | 중분대 | 중분대 균열 | 0.2 | 1.0 | | 11.00 | m | 11 | |
| 2 | 19하 | 신속이음 | 후타재 균열 | 0.2 | 0.5 | | 2.00 | m | 4 | |
| 4 | 19하 | 교면포장 | 포장 망상균열 | | 45.0 | 0.5 | 22.50 | ㎡ | 1 | 21'상 보수 |
| 5 | 19하 | 방호벽 | 방호벽 균열 | 0.2 | 1.0 | | 7.00 | m | 7 | |
| 7 | 21하 | 신속이음 | 후타재 균열 | 0.2 | 0.5 | | 0.50 | m | 1 | |
| 8 | 23하 | 신속이음 | 후타재 균열 | 0.2 | 0.5 | | 0.50 | m | 1 | |

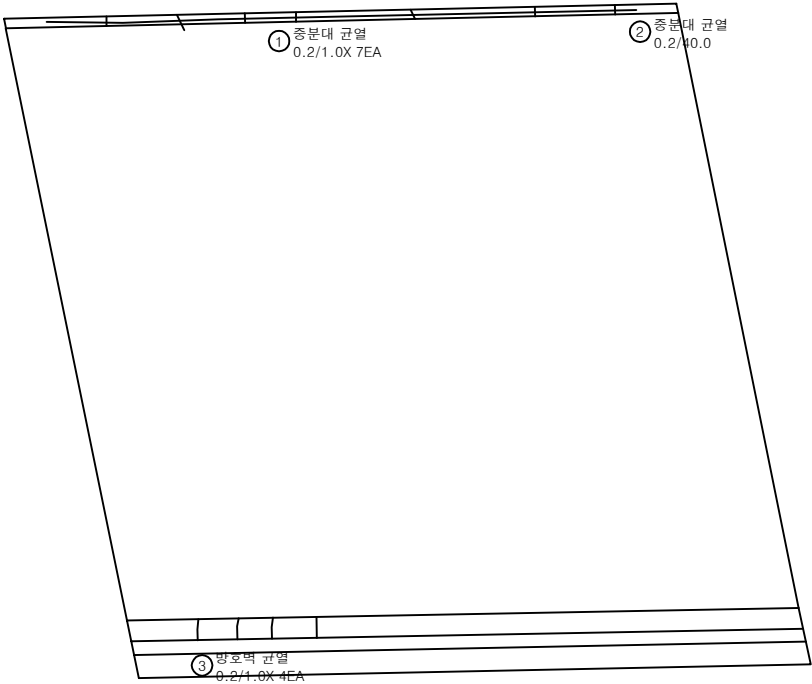
| 번호 | 구분 | 부재 | 손상내용 | 손상현황 | | | | | | 비고 |
|---|---|---|---|---|---|---|---|---|---|---|
| 1 | 19하 | 중분대 | 중분대 균열 | 0.2 | 1.0 | | 7.00 | m | 7 | |
| 2 | 19하 | 중분대 | 중분대 균열 | 0.2 | 40.0 | | 40.00 | m | 1 | |
| 3 | 19하 | 방호벽 | 방호벽 균열 | 0.2 | 1.0 | | 4.00 | m | 4 | |

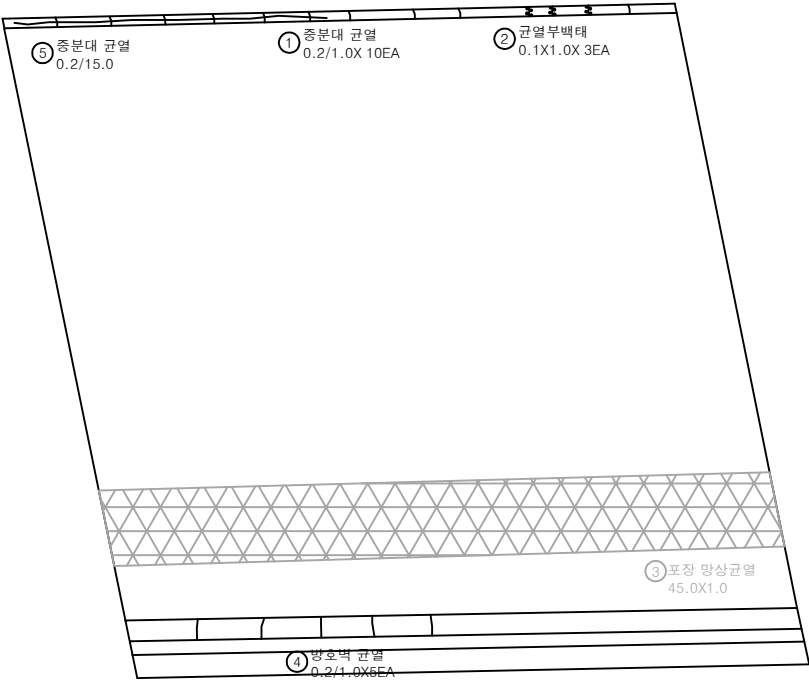
| 번호 | 구분 | 부재 | 손상내용 | 손상현황 | | | | | | 비 고 |
|---|---|---|---|---|---|---|---|---|---|---|
| 1 | 19하 | 중분대 | 중분대 균열 | 0.2 | 1.0 | | 10.00 | m | 10 | |
| 2 | 19하 | 중분대 | 균열부백태 | | 0.1 | 1.0 | 0.30 | m <sup>2</sup> | 3 | |
| 3 | 19하 | 교면포장 | 포장 망상균열 | | 45.0 | 1.0 | 45.00 | m <sup>2</sup> | 1 | 21'상 포함 |
| 4 | 19하 | 방호벽 | 방호벽 균열 | 0.2 | 1.0 | | 5.00 | m | 5 | |
| 5 | 21하 | 중분대 | 중분대 균열 | 0.2 | 15.0 | | 15.00 | m | 1 | |

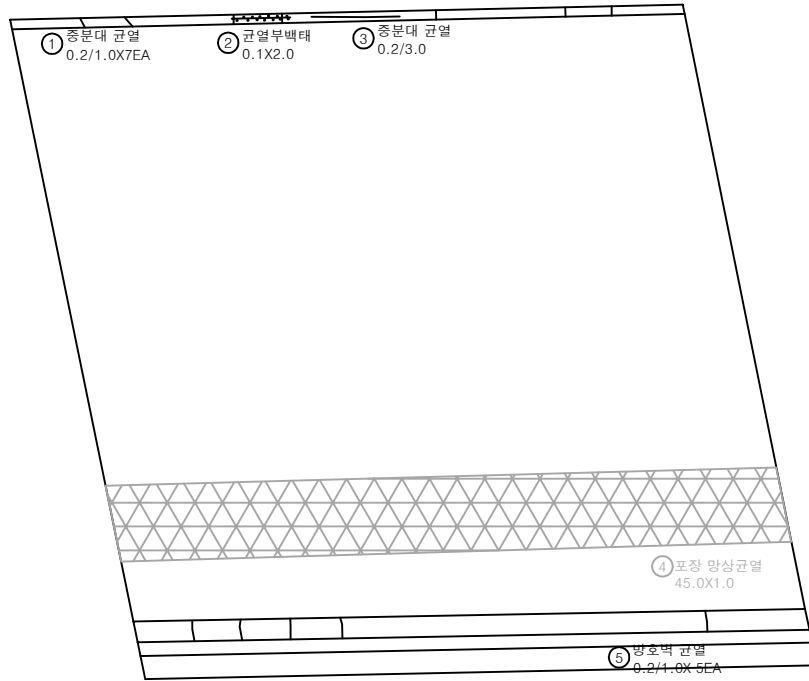
| 번호 | 구분 | 부재 | 손상내용 | 손상현황 | | | | | | 비 고 |
|---|---|---|---|---|---|---|---|---|---|---|
| 1 | 19하 | 중분대 | 중분대 균열 | 0.2 | 1.0 | | 7.00 | m | 7 | |
| 2 | 19하 | 중분대 | 균열부백태 | | 0.1 | 2.0 | 0.20 | ㎡ | 1 | |
| 3 | 19하 | 중분대 | 중분대 균열 | 0.2 | 3.0 | | 3.00 | m | 1 | |
| 4 | 19하 | 교면포장 | 포장 망상균열 | | 45.0 | 1.0 | 45.00 | ㎡ | 1 | 21'상 보수 |
| 5 | 19하 | 방호벽 | 방호벽 균열 | 0.2 | 1.0 | | 5.00 | m | 5 | |

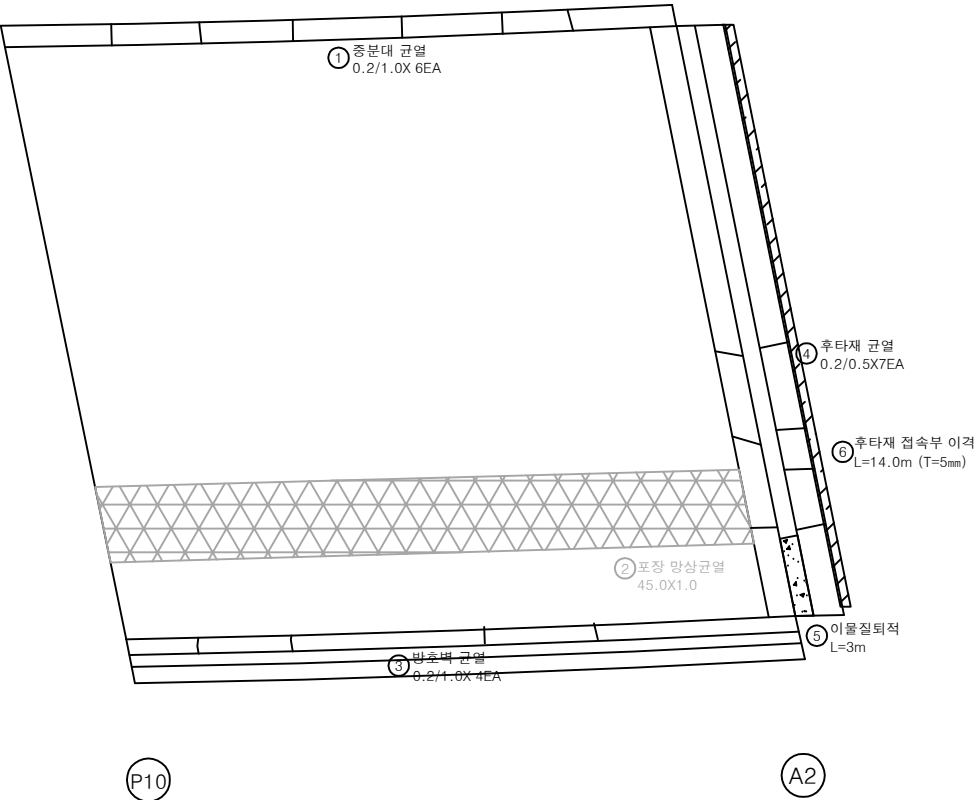
| 번호 | 구분 | 부재 | 손상내용 | 손상현황 | | | | | 비 고 |
|---|---|---|---|---|---|---|---|---|---|
| 1 | 19하 | 중분대 | 중분대 균열 | 0.2 | 1.0 | | 6.00 | m | 6 |
| 2 | 19하 | 교면포장 | 포장 망상균열 | | 45.0 | 1.0 | 45.00 | m <sup>2</sup> | 1 21'살 보수 |
| 3 | 19하 | 방호벽 | 방호벽 균열 | 0.2 | 1.0 | | 4.00 | m | 4 |
| 4 | 19하 | 신속이음 | 후타재 균열 | 0.2 | 0.5 | | 3.50 | m | 7 |
