상주영천고속도로 2024~2025년 시설물 안전점검 용역  
(2024년 하반기 정기안전점검)

# 외 관 조 사 망 도

장곡교

2024.11

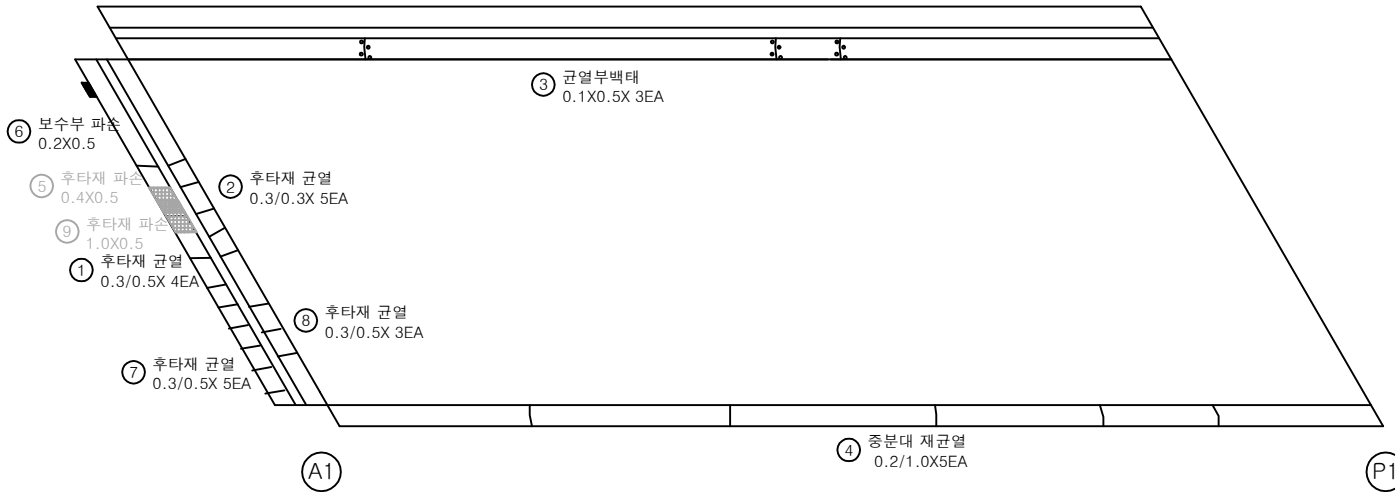
| 번호 | 구분 | 부재 | 손상내용 | 손상현황 | | | | | | 비고 |
|---|---|---|---|---|---|---|---|---|---|---|
| 1 | 19하 | 신축이음 | 후타재 균열 | 0.3 | 0.5 | | 2.00 | m | 4 | |
| 2 | 19하 | 신축이음 | 후타재 균열 | 0.3 | 0.3 | | 1.50 | m | 5 | |
| 3 | 19하 | 방호벽 | 균열부백태 | 0.1 | 0.5 | 0.15 | ㎡ | 3 | | |
| 4 | 19하 | 중분대 | 중분대 재균열 | 0.2 | 1.0 | 5.00 | m | 5 | | |
| 5 | 19하 | 신축이음 | 후타재 파손 | | 0.4 | 0.5 | 0.20 | ㎡ | 1 | 21상 보수 |
| 6 | 21하 | 교연포장 | 보수부 파손 | | 0.2 | 0.5 | 0.10 | ㎡ | 1 | |
| 7 | 21하 | 신축이음 | 후타재 균열 | 0.3 | 0.5 | | 2.50 | m | 5 | |
| 8 | 21하 | 신축이음 | 후타재 균열 | 0.3 | 0.3 | | 0.90 | m | 3 | |
| 9 | 23하 | 신축이음 | 후타재 파손 | | 1.0 | 0.5 | 0.50 | ㎡ | 1 | 24상 보수 |

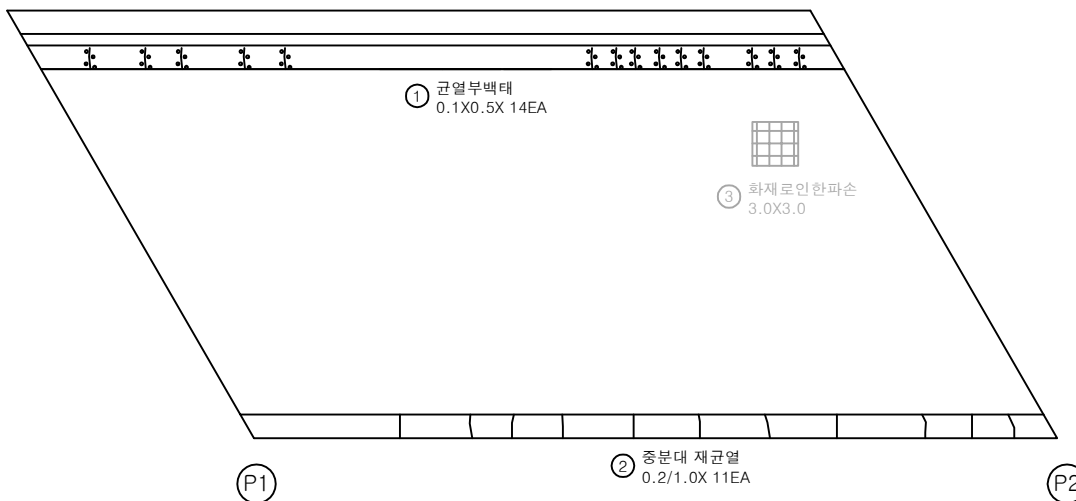
| 번호 | 구분 | 부재 | 손상내용 | 손상현황 | | | | | | 비고 |
|---|---|---|---|---|---|---|---|---|---|---|
| 1 | 19하 | 방호벽 | 균열부백태 | | 0.1 | 0.5 | 0.70 | m <sup>2</sup> | 14 | |
| 2 | 19하 | 중분대 | 중분대 재균열 | 0.2 | 1.0 | | 11.00 | m | 11 | |
| 3 | 19하 | 교면포장 | 화재로인한파손 | | 3.0 | 3.0 | 9.00 | m <sup>2</sup> | 1 | 21층보수 |

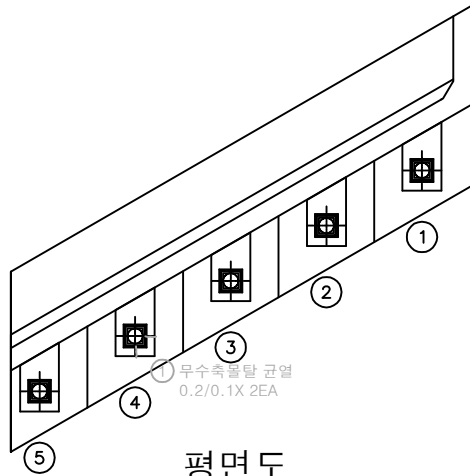
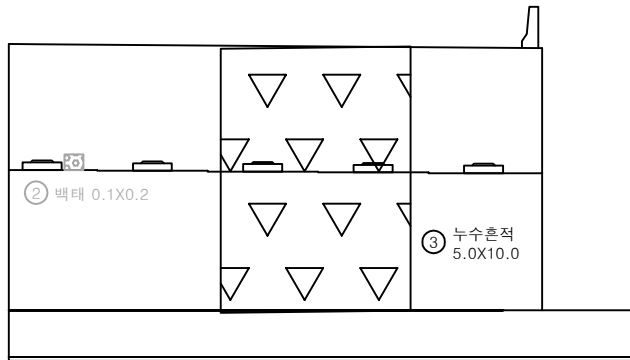
| 번호 | 구분 | 부재 | 손상내용 | 손상현황 | | | | | | 비고 |
|---|---|---|---|---|---|---|---|---|---|---|
| 1 | 19하 | 교량받침 | 무수축물탈 균열 | 0.2 | 0.1 | | 0.20 | m | 2 | 22'하 보수 |
| 3 | 19하 | 교대 | 누수흔적 | | 5.0 | 10.0 | 50.00 | m <sup>2</sup> | 1 | |

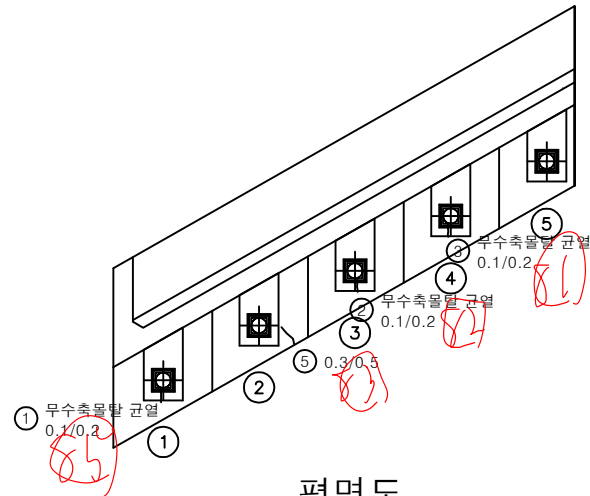
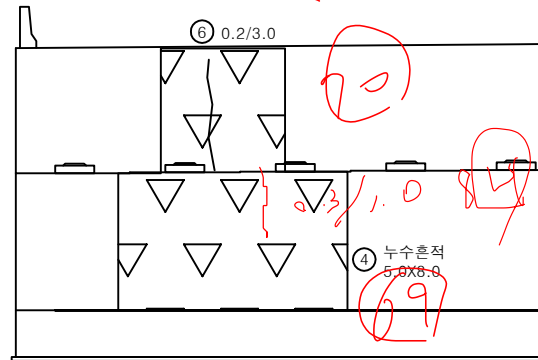
| 번호 | 구분 | 부재 | 손상내용 | 손상현황 | | | | | | 비고 |
|---|---|---|---|---|---|---|---|---|---|---|
| 1 | 19하 | 교량받침 | 무수축물탈 균열 | 0.1 | 0.2 | | 0.20 | m | 1 | |
| 2 | 19하 | 교량받침 | 무수축물탈 균열 | 0.1 | 0.2 | | 0.20 | m | 1 | |
| 3 | 19하 | 교량받침 | 무수축물탈 균열 | 0.1 | 0.2 | | 0.20 | m | 1 | |
| 4 | 21하 | 교대 | 누수흔적 | | 5.0 | 8.0 | 40.00 | m <sup>2</sup> | 1 | |
| 5 | 23하 | 교대 | 균열(0.3mm이상) | 0.3 | 0.5 | | 0.50 | m | 1 | |
| 6 | 23하 | 교대 | 균열(0.3mm미만) | 0.2 | 3.0 | | 3.00 | m | 1 | |

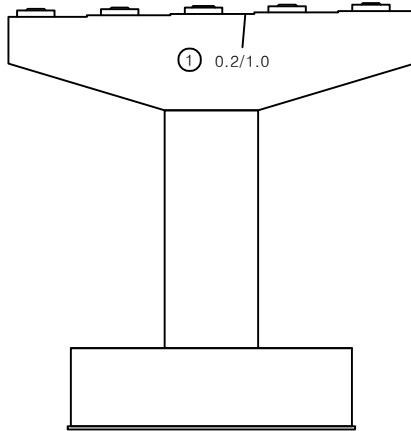
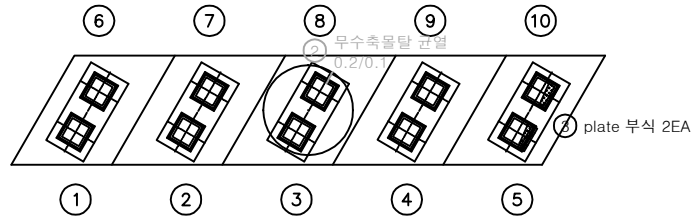
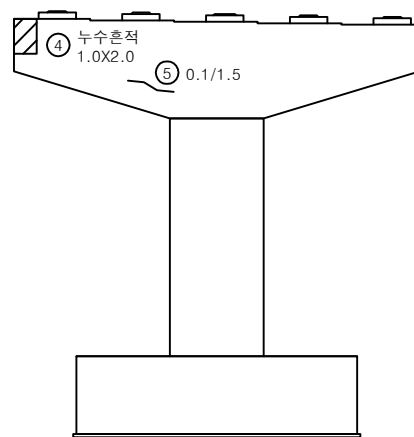
| 번호 | 구분 | 부재 | 손상내용 | 손상현황 | | | | | | 비고 |
|---|---|---|---|---|---|---|---|---|---|---|
| 1 | 19하 | 교각 | 균열(0.3mm미만) | 0.2 | 1.0 | | 1.00 | m | 1 | |
| 2 | 19하 | 교량받침 | 무수축물탈 균열 | 0.2 | 0.1 | | 0.10 | m | 1 | 21'하 보수 |
| 3 | 19하 | 교량받침 | plate 부식 | | | | 2.00 | EA | 2 | |
| 4 | 19하 | 교각 | 누수흔적 | | 1.0 | 2.0 | 2.00 | m <sup>2</sup> | 1 | |
| 5 | 23하 | 교각 | 균열(0.3mm미만) | 0.1 | 1.5 | | 1.50 | m | 1 | |

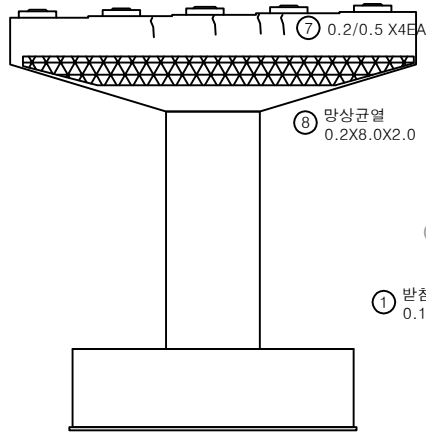
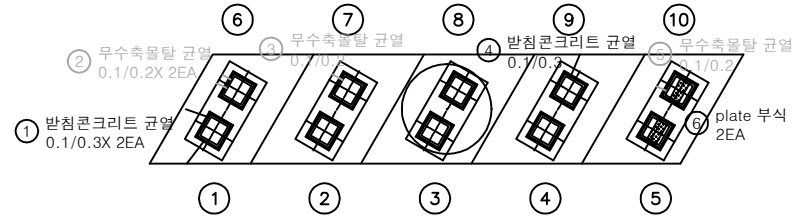
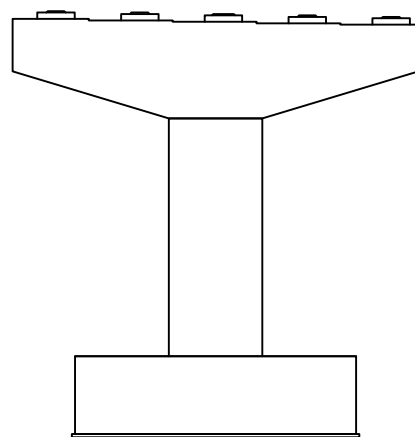
| 번호 | 구분 | 부재 | 손상내용 | 손상현황 | | | | | 비고 |
|---|---|---|---|---|---|---|---|---|---|
| 1 | 19하 | 교량받침 | 받침콘크리트 균열 | 0.1 | 0.3 | | 0.60 | m | 2 |
| 2 | 19하 | 교량받침 | 무수축물탈 균열 | 0.1 | 0.2 | | 0.40 | m | 2 |
| 3 | 19하 | 교량받침 | 무수축물탈 균열 | 0.1 | 0.2 | | 0.20 | m | 1 |
| 4 | 19하 | 교량받침 | 받침콘크리트 균열 | 0.1 | 0.3 | | 0.30 | m | 1 |
| 5 | 19하 | 교량받침 | 무수축물탈 균열 | 0.1 | 0.2 | | 0.20 | m | 1 |
| 6 | 19하 | 교량받침 | plate 부식 | | | | 2.00 | EA | 2 |
| 7 | 23하 | 교각 | 균열(0.3mm미만) | 0.2 | 0.5 | | 2.00 | m | 4 |
| 8 | 23하 | 교각 | 망상균열 | 0.2 | 8.0 | 2.0 | 16.00 | m <sup>2</sup> | 1 |

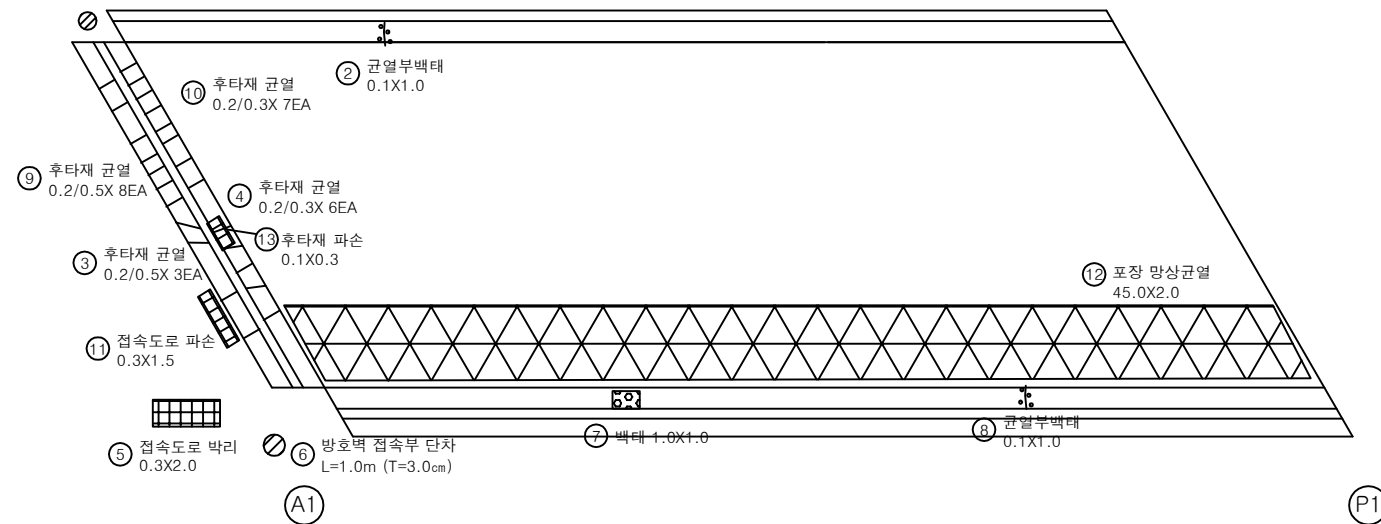
① 차수판 볼트탈락 2EA

| 번호 | 구분 | 부재 | 손상내용 | 손상현황 | | | | | | 비고 |
|---|---|---|---|---|---|---|---|---|---|---|
| 2 | 19하 | 중분대 | 균열부백태 | | 0.1 | 1.0 | 0.10 | m <sup>2</sup> | 1 | |
| 3 | 19하 | 신축이음 | 후타재 균열 | 0.2 | 0.5 | | 1.50 | m | 3 | |
| 4 | 19하 | 신축이음 | 후타재 균열 | 0.2 | 0.3 | | 1.80 | m | 6 | |
| 8 | 19하 | 방호벽 | 균열부백태 | | 0.1 | 1.0 | 0.10 | m <sup>2</sup> | 1 | |
| 9 | 21하 | 신축이음 | 후타재 균열 | 0.2 | 0.5 | | 4.00 | m | 8 | |
| 10 | 21하 | 신축이음 | 후타재 균열 | 0.2 | 0.3 | | 2.10 | m | 7 | |
| 12 | 23하 | 교면포장 | 포장 망상균열 | | 45.0 | 2.0 | 90.00 | m <sup>2</sup> | 1 | |
