상주영천고속도로 2024~2025년 시설물 안전점검 용역  
(2024년 하반기 정기안전점검)

# 외 관 조 사 망 도

신개교

2024.11

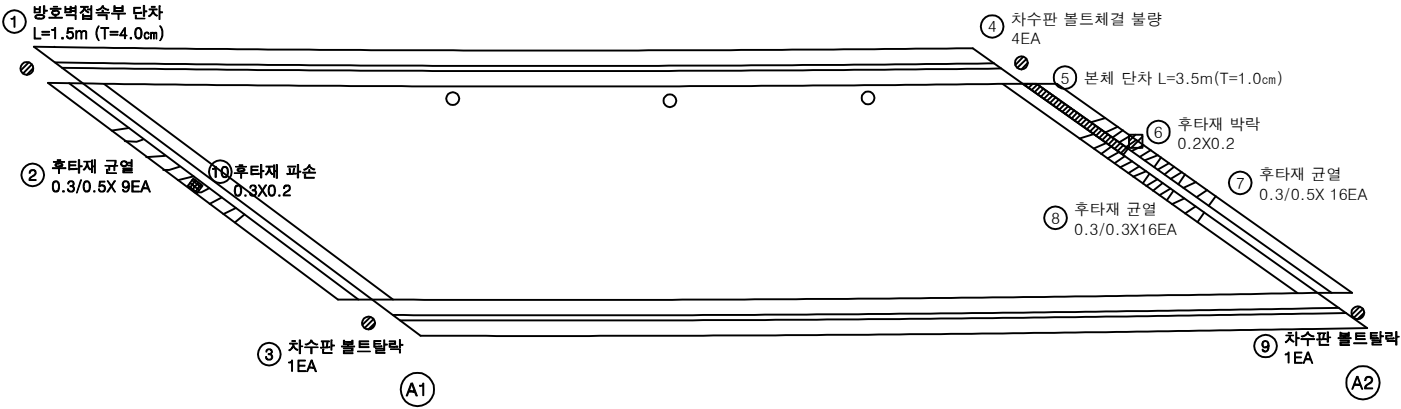
| 도면번호 | 01 |

| 번호 | 구분 | 부재 | 손상내용 | 손상현황 | | | | | 비고 |
|---|---|---|---|---|---|---|---|---|---|
| 1 | 19하 | 방호벽 | 방호벽 접속부 단차 | | 1.5 | | 1.50 | m | 1 (T=4.0cm) |
| 2 | 19하 | 신축이음 | 후타재 균열 | 0.3 | 0.5 | | 4.50 | m | 9 |
| 3 | 19하 | 신축이음 | 차수판 볼트탈락 | | | | 1.00 | EA | 1 |
| 4 | 19하 | 신축이음 | 차수판 볼트채결 불량 | | | | 4.00 | EA | 4 |
| 5 | 19하 | 신축이음 | 본체 단차 | | 3.5 | | 3.50 | m | 1 (T=1.0cm) |
| 6 | 19하 | 신축이음 | 후타재 박락 | | 0.2 | 0.2 | 0.04 | m <sup>2</sup> | 1 |
| 7 | 19하 | 신축이음 | 후타재 균열 | 0.3 | 0.5 | | 8.00 | m | 16 |
| 8 | 19하 | 신축이음 | 후타재 균열 | 0.3 | 0.3 | | 4.80 | m | 16 |
| 9 | 19하 | 신축이음 | 차수판 볼트탈락 | | | | 1.00 | EA | 1 |
| 10 | 24하 | 신축이음 | 후타재 파손 | | 0.3 | 0.2 | 0.06 | m <sup>2</sup> | 1 |

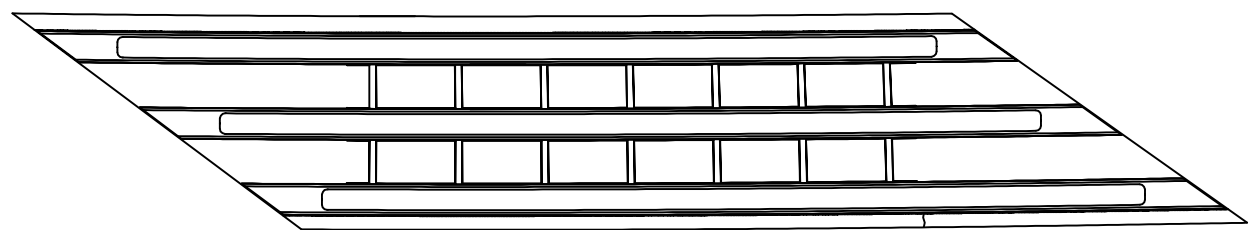
| 번호 | 구분 | 부재 | 손상내용 | 손상현황 | | | | | | 비고 |
|---|---|---|---|---|---|---|---|---|---|---|
| 1 | 23하 | 바닥판 | 균열(0.3mm미만) | 0.1 | 0.5 | | 0.50 | m | 1 | |

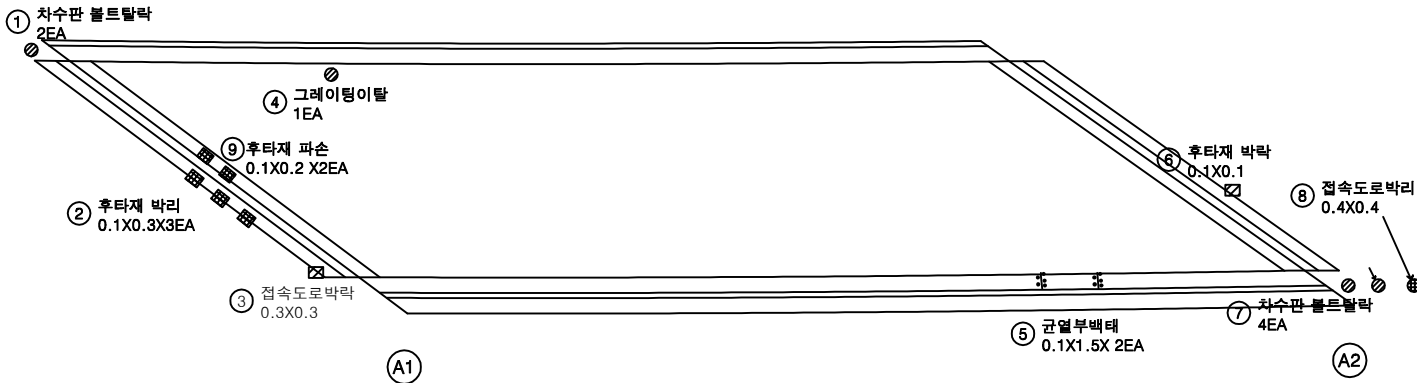
| 번호 | 구분 | 부재 | 손상내용 | 손상현황 | | | | | | 비 고 |
|---|---|---|---|---|---|---|---|---|---|---|
| 1 | 19하 | 신축이음 | 차수판 볼트탈락 | | | | 2.00 | EA | 2 | |
| 2 | 19하 | 신축이음 | 후타재 박리 | | 0.1 | 0.3 | 0.09 | ㎡ | 3 | |
| 3 | 19하 | 교면포장 | 접속도로 박락 | | 0.3 | 0.3 | 0.09 | ㎡ | 1 | |
| 4 | 19하 | 배수시설 | 그레이팅 이탈 | | | | 1.00 | EA | 1 | |
| 5 | 19하 | 방호벽 | 균열부백태 | | 0.1 | 1.5 | 0.30 | ㎡ | 2 | |
| 6 | 19하 | 신축이음 | 후타재 박락 | | 0.1 | 0.1 | 0.01 | ㎡ | 1 | |
| 7 | 19하 | 신축이음 | 차수판 볼트탈락 | | | | 4.00 | EA | 4 | |
| 8 | 19하 | 교면포장 | 접속도로 박리 | | 0.4 | 0.4 | 0.16 | ㎡ | 1 | |
| 9 | 24하 | 신축이음 | 후타재 파손 | | 0.1 | 0.2 | 0.04 | ㎡ | 2 | |

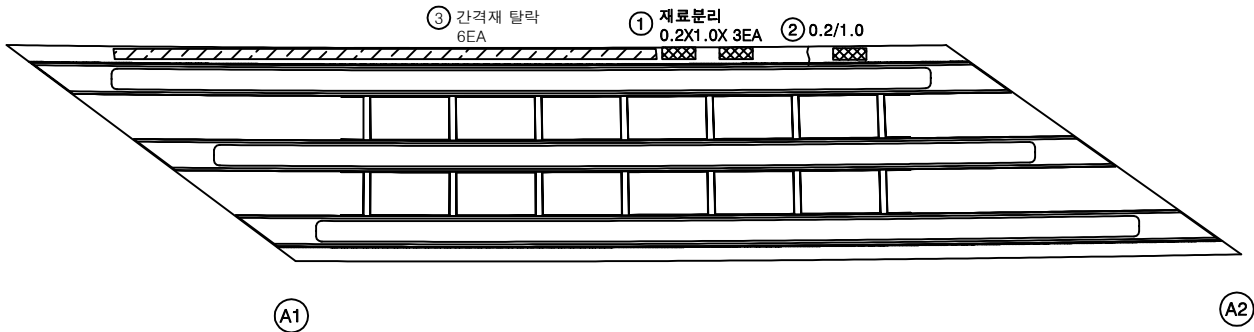
| 번호 | 구분 | 부재 | 손상내용 | 손상현황 | | | | | | 비고 |
|---|---|---|---|---|---|---|---|---|---|---|
| 1 | 21하 | 바닥판 | 재료분리 | | 0.2 | 1.0 | 0.60 | ㎡ | 3 | |
| 2 | 23하 | 바닥판 | 균열(0.3mm미만) | 0.2 | 1.0 | | 1.00 | m | 1 | |
| 3 | 24상 | 바닥판 | 간격재 탈락 | | | | 6.00 | EA | 6 | |

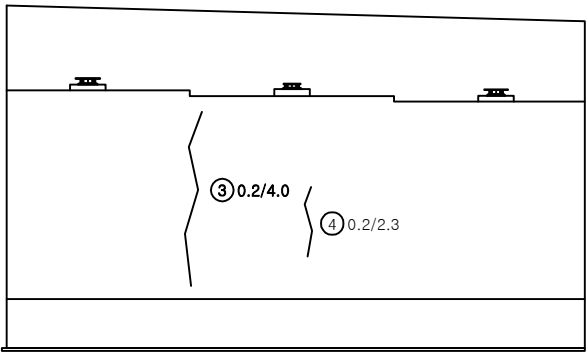
| 번호 | 구분 | 부재 | 손상내용 | 손상현황 | | | | | | 비 고 |
|---|---|---|---|---|---|---|---|---|---|---|
| 3 | 23하 | 교대 | 균열(0.3mm미만) | 0.2 | 4.0 | | 4.00 | m | 1 | |
| 4 | 24상 | 교대 | 균열(0.3mm미만) | 0.2 | 2.3 | | 2.30 | m | 1 | |

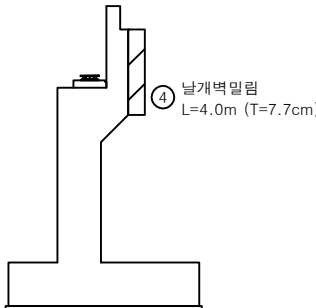
| 번호 | 구분 | 부재 | 손상내용 | 손상현황 | | | | | | 비 고 |
|---|---|---|---|---|---|---|---|---|---|---|
| 1 | 19하 | 교대 | 균열(0.3mm미만) | 0.2 | 2.0 | | 2.00 | m | 1 | |
| 2 | 19하 | 교대 | 누수흔적 | | 2.0 | 8.0 | 16.0 | ㎡ | 1 | |
| 3 | 19하 | 교대 | 누수흔적 | | 2.0 | 8.0 | 16.0 | ㎡ | 1 | |
