상주영천고속도로 2024~2025년 시설물 안전점검 용역  
(2024년 하반기 정기안전점검)

# 외 관 조 사 망 도

월가교

2024.11

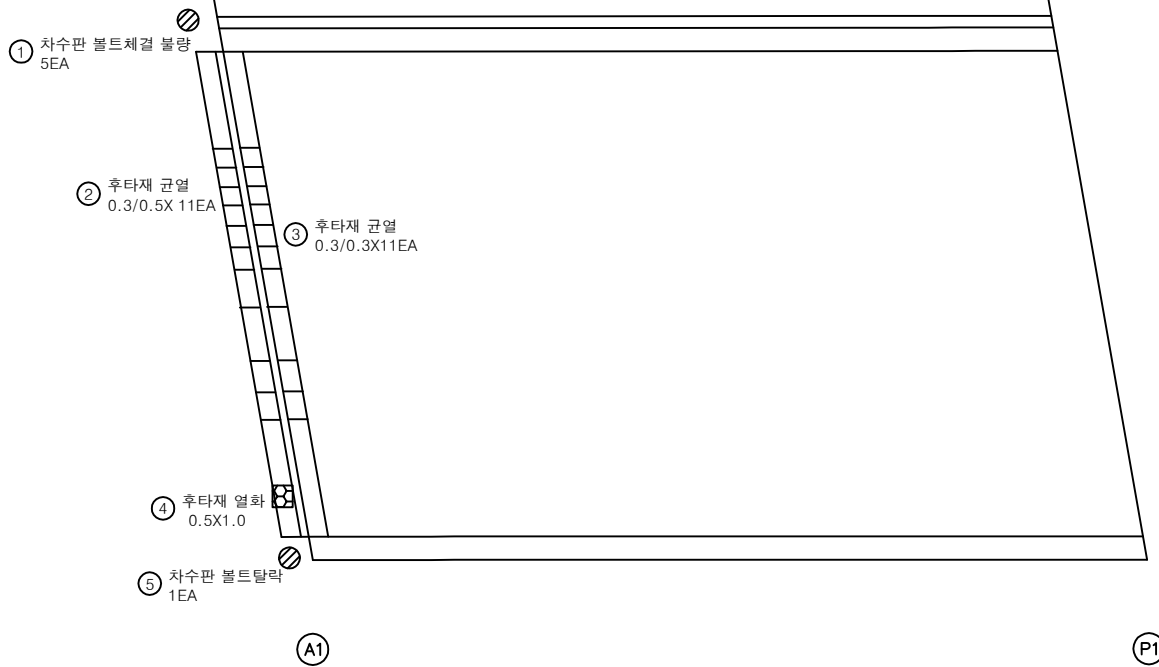
ID : 월가교(상주방향) 슬래브상면 S1

| 번호 | 구분 | 부재 | 손상내용 | 손상현황 | | | | | 비고 |
|---|---|---|---|---|---|---|---|---|---|
| 1 | 19하 | 신축이음 | 차수판 볼트체결 불량 | | | | 5.00 | EA | 5 |
| 2 | 19하 | 신축이음 | 후타재 균열 | 0.3 | 0.5 | | 5.50 | m | 11 |
| 3 | 19하 | 신축이음 | 후타재 균열 | 0.3 | 0.3 | | 3.30 | m | 11 |
| 4 | 19하 | 신축이음 | 후타재 열화 | | 0.5 | 1.0 | 0.50 | m² | 1 |
| 5 | 19하 | 신축이음 | 차수판 볼트탈락 | | | | 1.00 | EA | 1 |

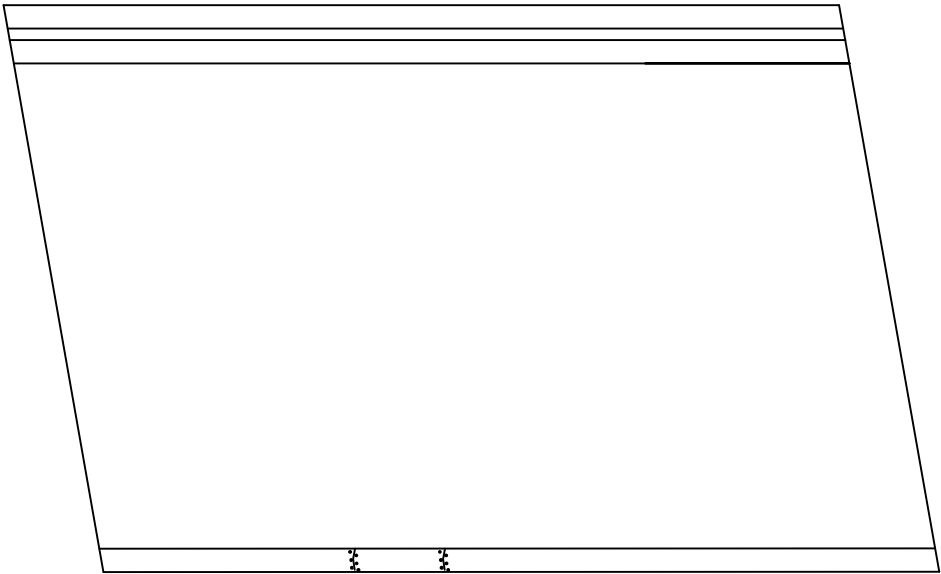
① 균열부백태  
0.1X1.0X 2EA

| 번호 | 구분 | 부재 | 손상내용 | 손상현황 | | | | | | 비고 |
|---|---|---|---|---|---|---|---|---|---|---|
| 1 | 19하 | 중분대 | 균열부백태 | | 0.1 | 1.0 | 0.20 | m <sup>2</sup> | 2 | |

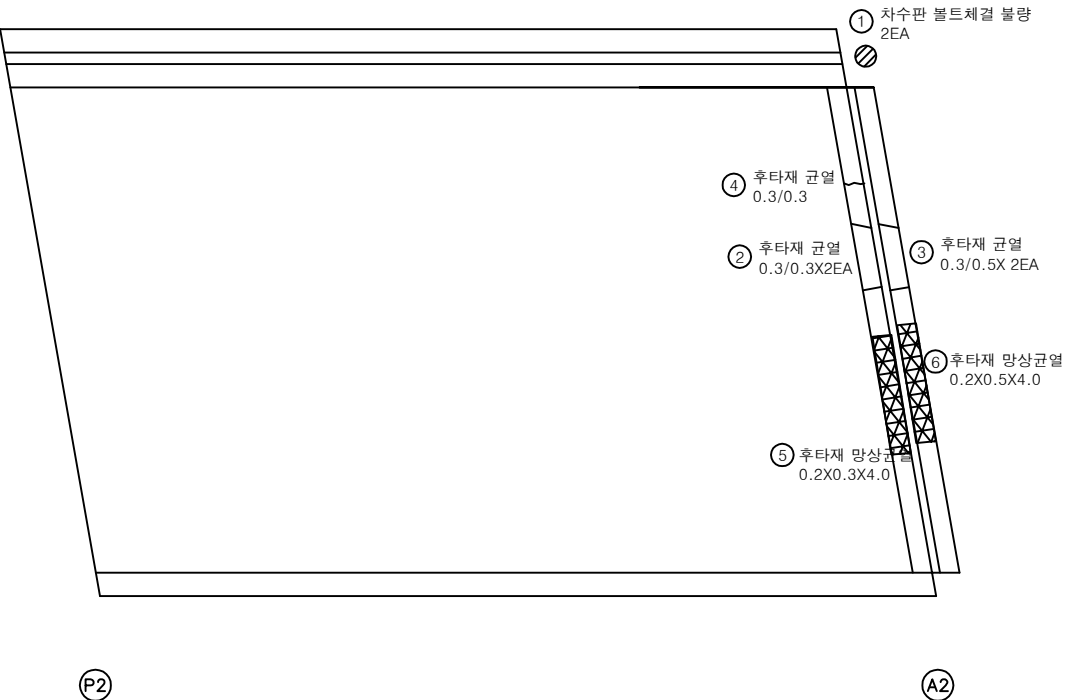
| 도면번호 | 03 |

| 번호 | 구분 | 부재 | 손상내용 | 손상현황 | | | | | | 비고 |
|---|---|---|---|---|---|---|---|---|---|---|
| 1 | 19하 | 신축이음 | 차수판 볼트체결 불량 | | | | 2.00 | EA | 2 | |
| 2 | 19하 | 신축이음 | 후타재 균열 | 0.3 | 0.3 | | 0.60 | m | 2 | |
| 3 | 19하 | 신축이음 | 후타재 균열 | 0.3 | 0.5 | | 1.00 | m | 2 | |
| 4 | 19하 | 신축이음 | 후타재 균열 | 0.3 | 0.3 | | 0.30 | m | 1 | |
| 5 | 23하 | 신축이음 | 후타재 망상균열 | 0.2 | 0.3 | 4.0 | 1.20 | m <sup>2</sup> | 1 | |
| 6 | 23하 | 신축이음 | 후타재 망상균열 | 0.2 | 0.5 | 4.0 | 2.00 | m <sup>2</sup> | 1 | |

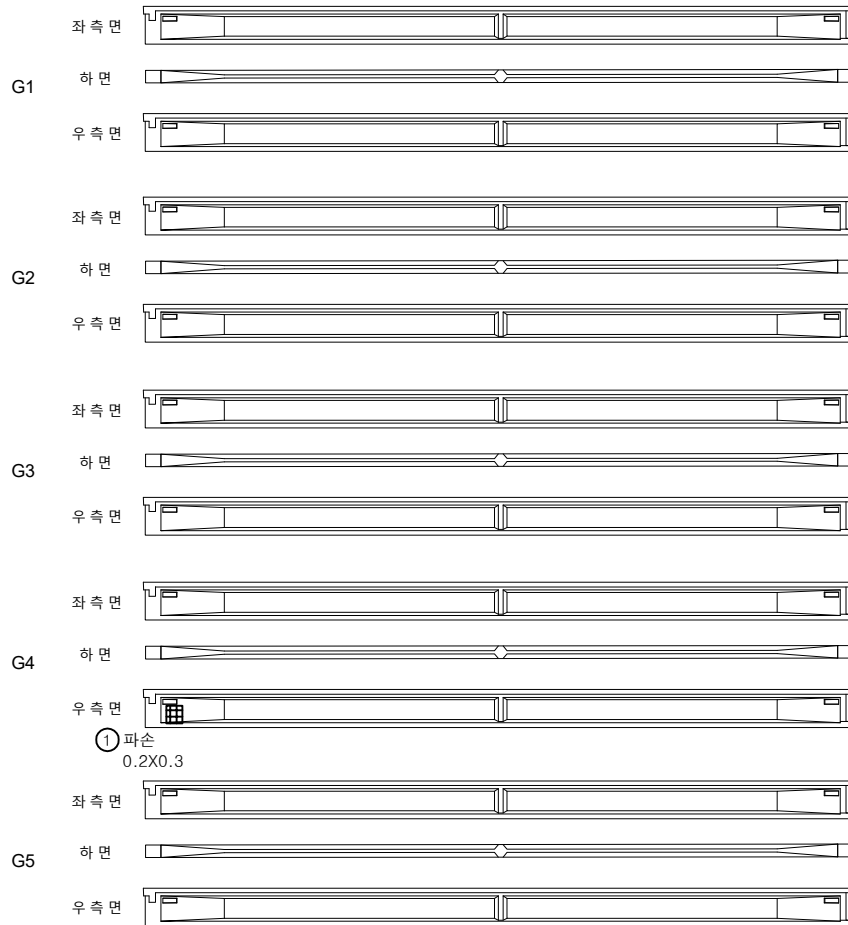
ID : 월가교(상주방향) 거더 S1 (G1~G5)

| 번호 | 구분 | 부재 | 손상내용 | 손상현황 | | | | | 비고 |
|---|---|---|---|---|---|---|---|---|---|
| 1 | 21하 | 거더 | 파손 | | 0.2 | 0.3 | 0.06 | m <sup>2</sup> | 1 |

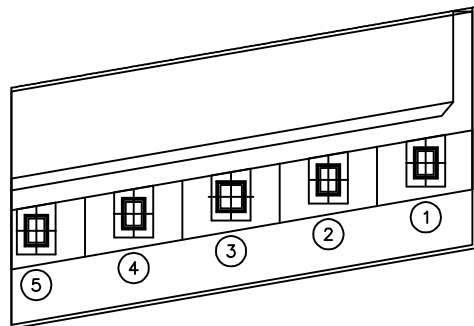
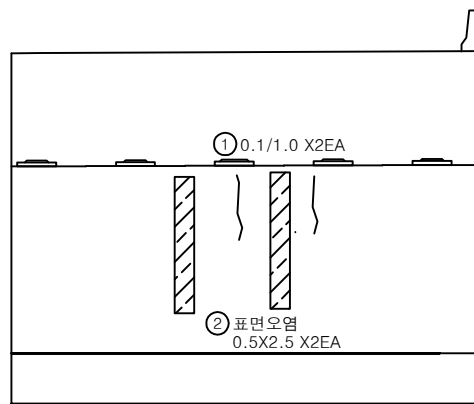
| 번호 | 구분 | 부재 | 손상내용 | 손상현황 | | | | | | 비고 |
|---|---|---|---|---|---|---|---|---|---|---|
| 1 | 21하 | 교대 | 균열(0.3mm미만) | 0.1 | 1.0 | | 2.00 | m | 2 | |

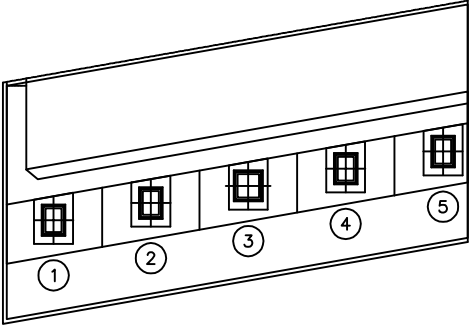
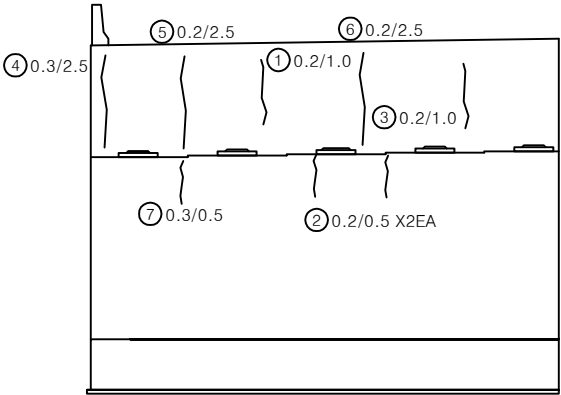
| 번호 | 구분 | 부재 | 손상내용 | 손상현황 | | | | | | 비고 |
|---|---|---|---|---|---|---|---|---|---|---|
| 1 | 21하 | 교대 | 균열(0.3mm미만) | 0.2 | 1.0 | | 1.00 | m | 1 | |
| 2 | 21하 | 교대 | 균열(0.3mm미만) | 0.2 | 0.5 | | 1.00 | m | 2 | |
| 3 | 21하 | 교대 | 균열(0.3mm미만) | 0.2 | 1.0 | | 1.00 | m | 1 | |
| 4 | 23하 | 교대 | 균열(0.3mm이상) | 0.3 | 2.5 | | 2.50 | m | 1 | |
| 5 | 23하 | 교대 | 균열(0.3mm미만) | 0.2 | 2.5 | | 2.50 | m | 1 | |
| 6 | 23하 | 교대 | 균열(0.3mm미만) | 0.2 | 2.5 | | 2.50 | m | 1 | |
| 7 | 23하 | 교대 | 균열(0.3mm이상) | 0.3 | 0.5 | | 0.50 | m | 1 | |

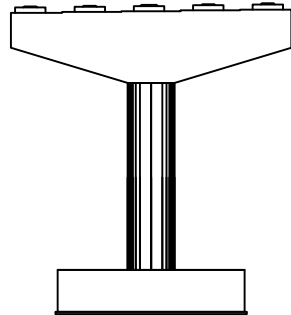
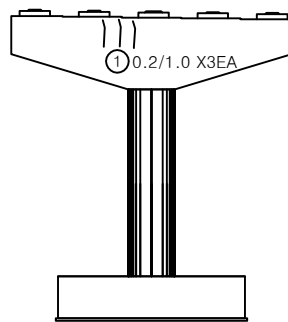
| 번호 | 구분 | 부재 | 손상내용 | 손상현황 | | | | | | 비 고 |
|---|---|---|---|---|---|---|---|---|---|---|
| 1 | 21하 | 교각 | 균열(0.3mm미만) | 0.2 | 1.0 | | 3.00 | m | 3 | |

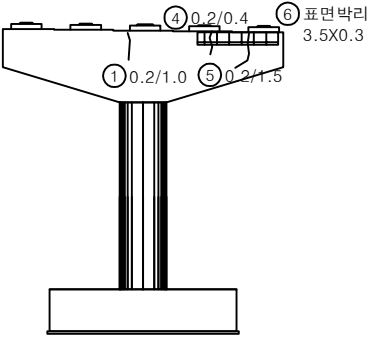
| 번호 | 구분 | 부재 | 손상내용 | 손상현황 | | | | | | 비 고 |
|---|---|---|---|---|---|---|---|---|---|---|
| 1 | 21하 | 교각 | 균열(0.3mm미만) | 0.2 | 1.0 | | 1.00 | m | 1 | |
| 2 | 23하 | 교량받침 | plate 부식 | | | | 2.00 | EA | 2 | |
| 3 | 23하 | 교량받침 | plate 부식 | | | | 1.00 | EA | 1 | |
| 4 | 23하 | 교각 | 균열(0.3mm미만) | 0.2 | 0.4 | | 0.40 | m | 1 | |
| 5 | 23하 | 교각 | 균열(0.3mm미만) | 0.2 | 1.5 | | 1.50 | m | 1 | |

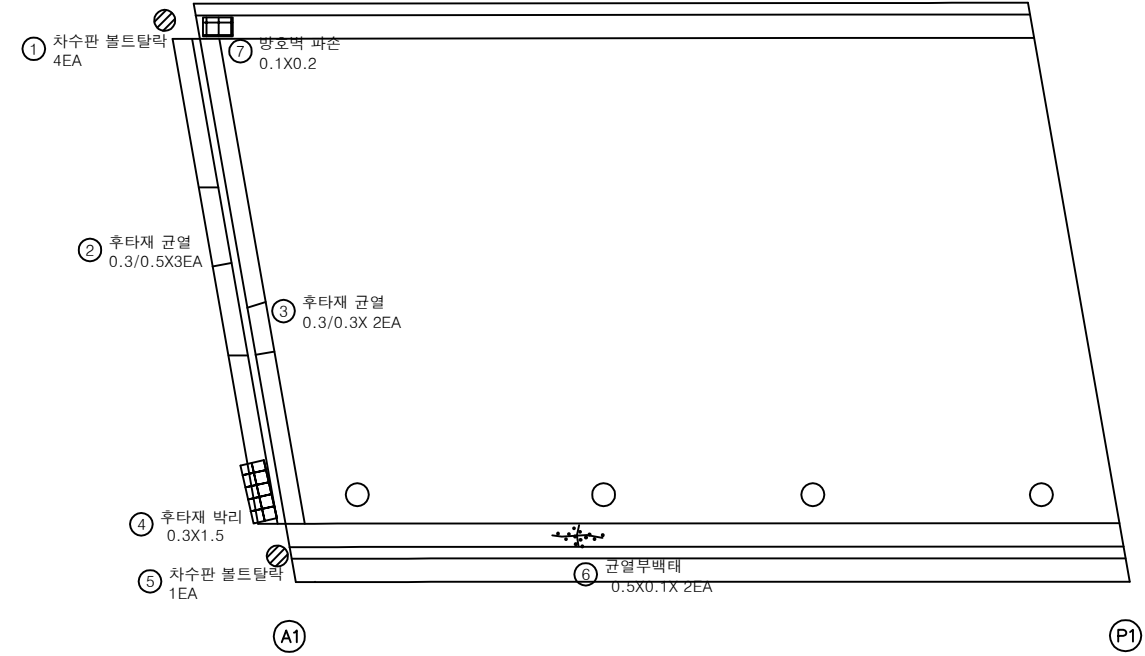
| 번호 | 구분 | 부재 | 손상내용 | 손상현황 | | | | | | 비 고 |
|---|---|---|---|---|---|---|---|---|---|---|
| 2 | 19하 | 신축이음 | 후타재 균열 | 0.3 | 0.5 | | 1.50 | m | 3 | |
| 3 | 19하 | 신축이음 | 후타재 균열 | 0.3 | 0.3 | | 0.60 | m | 2 | |
| 6 | 19하 | 방호벽 | 균열부백테 | | 0.5 | 0.1 | 0.10 | m <sup>2</sup> | 2 | |

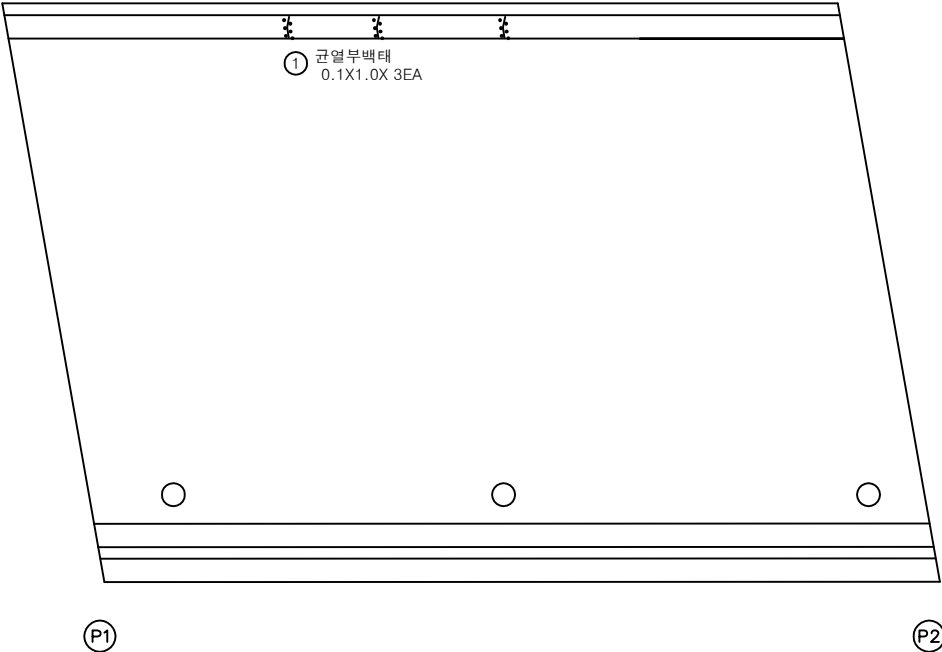
| 번호 | 구분 | 부재 | 손상내용 | 손상현황 | | | | | | 비고 |
|---|---|---|---|---|---|---|---|---|---|---|
| 1 | 19하 | 방호벽 | 균열부백태 | | 0.1 | 1.0 | 0.30 | m <sup>2</sup> | 3 | |

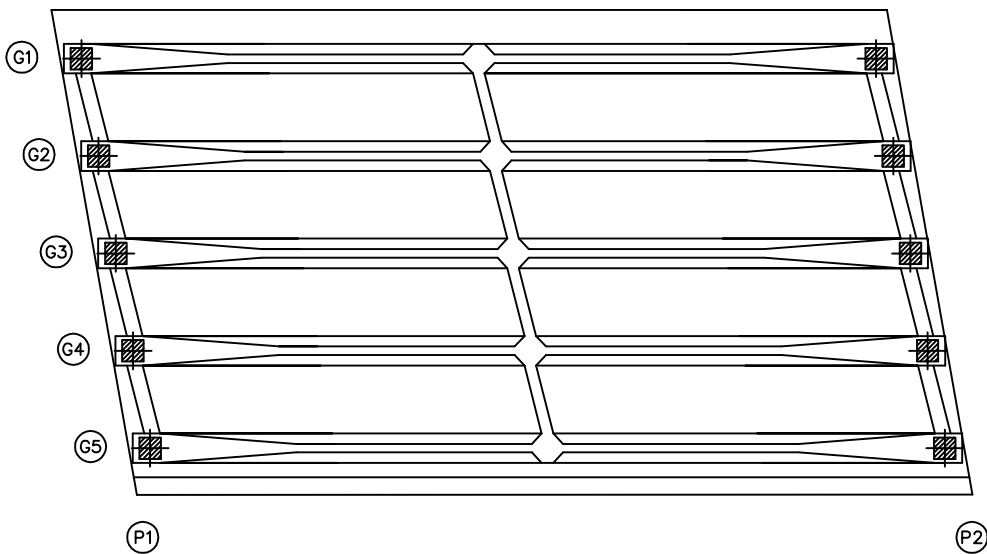
ID : 월가교(영천방향) 슬래브하면 S2

| 번호 | 구분 | 부재 | 손상내용 | 손상현황 | | | | | | 비 고 |
|---|---|---|---|---|---|---|---|---|---|---|
| 2 | 23하 | 바닥판 | 망상균열 | 0.2 | 1.5 | 15.0 | 22.50 | m <sup>2</sup> | 1 | |

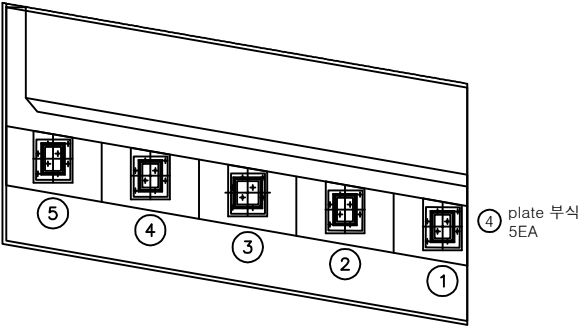
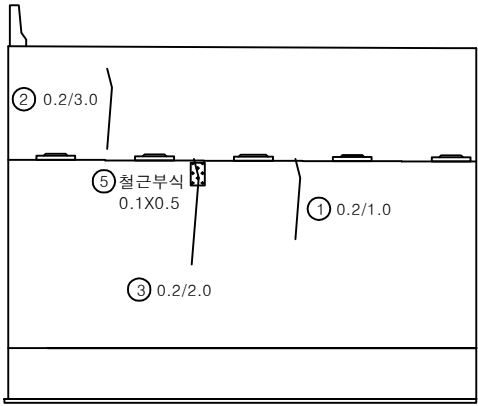
| 번호 | 구분 | 부재 | 손상내용 | 손상현황 | | | | | | 비 고 |
|---|---|---|---|---|---|---|---|---|---|---|
| 1 | 19하 | 교대 | 균열(0.3mm미만) | 0.2 | 1.0 | 1.00 | m | | 1 | |
| 2 | 19하 | 교대 | 균열(0.3mm미만) | 0.2 | 3.0 | 3.00 | m | | 1 | |
| 3 | 21하 | 교대 | 균열(0.3mm미만) | 0.2 | 2.0 | 2.00 | m | | 1 | |
| 4 | 23하 | 교량받침 | plate 부식 | | | 5.00 | EA | | 5 | |
| 5 | 23하 | 교대 | 철근부식 | | 0.1 | 0.5 | 0.05 | m <sup>2</sup> | 1 | |

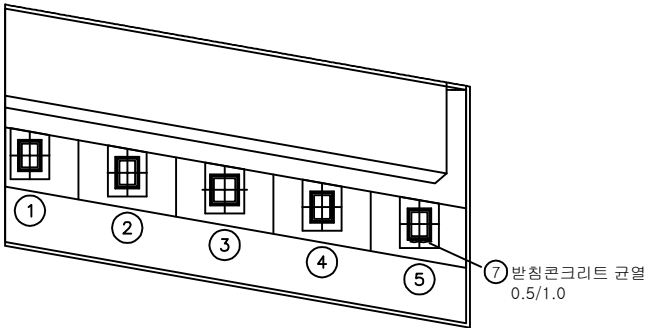
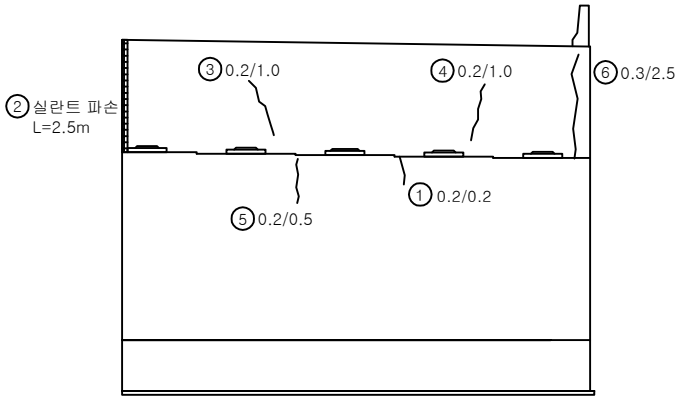
| 번호 | 구분 | 부재 | 손상내용 | 손상현황 | | | | | | 비 고 |
|---|---|---|---|---|---|---|---|---|---|---|
| 1 | 19하 | 교대 | 균열(0.3mm미만) | 0.2 | 0.2 | | 0.20 | m | 1 | |
| 3 | 21하 | 교대 | 균열(0.3mm미만) | 0.2 | 1.0 | | 1.00 | m | 1 | |
| 4 | 21하 | 교대 | 균열(0.3mm미만) | 0.2 | 1.0 | | 1.00 | m | 1 | |
| 5 | 21하 | 교대 | 균열(0.3mm미만) | 0.2 | 0.5 | | 0.50 | m | 1 | |
| 6 | 23하 | 교대 | 균열(0.3mm이상) | 0.3 | 2.5 | | 2.50 | m | 1 | |
| 7 | 24하 | 교량받침 | 받침콘크리트 균열 | 0.5 | 1.0 | | 1.00 | m | 1 | |

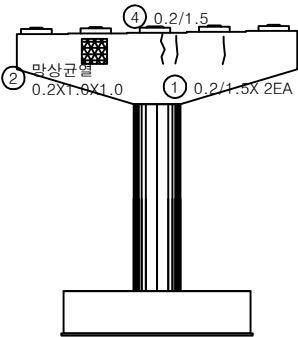
| 번호 | 구분 | 부재 | 손상내용 | 손상현황 | | | | | | 비 고 |
|---|---|---|---|---|---|---|---|---|---|---|
| 1 | 19하 | 교각 | 균열(0.3mm미만) | 0.2 | 1.5 | | 3.00 | m | 2 | |
| 2 | 21하 | 교각 | 망상균열 | 0.2 | 1.0 | 1.0 | 1.00 | m <sup>2</sup> | 1 | |
| 3 | 21하 | 교량받침 | 방침콘크리트 균열 | 0.2 | 0.5 | | 0.50 | m | 1 | 23하 보-4 |
| 4 | 23하 | 교각 | 균열(0.3mm미만) | 0.2 | 1.5 | | 1.50 | m | 1 | |

③ 방침콘크리트 균열  
0.2/0.5

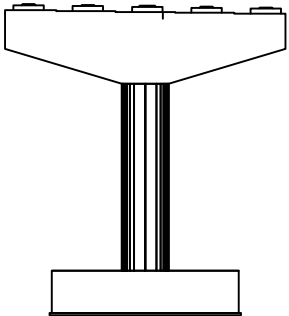
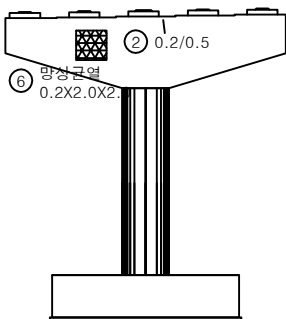
| 번호 | 구분 | 부재 | 손상내용 | 손상현황 | | | | | 비 고 |
|---|---|---|---|---|---|---|---|---|---|
| 1 | 19하 | 교량받침 | plate 부식 | | | | 1.00 | EA | 1 |
| 2 | 21하 | 교각 | 균열(0.3mm미만) | 0.2 | 0.5 | | 0.50 | m | 1 |
| 3 | 21하 | 교량받침 | 받침콘크리트 균열 | 0.2 | 0.5 | | 0.50 | m | 1 |
| 4 | 23하 | 교량받침 | plate 부식 | | | | 1.00 | EA | 1 |
| 5 | 23하 | 교량받침 | plate 부식 | | | | 1.00 | EA | 1 |
| 6 | 23하 | 교각 | 망상균열 | 0.2 | 2.0 | 2.0 | 4.00 | m <sup>2</sup> | 1 |
