상주영천고속도로 2024~2025년 시설물 안전점검 용역  
(2024년 하반기 정기안전점검)

# 외 관 조 사 망 도

오로교

2024.11

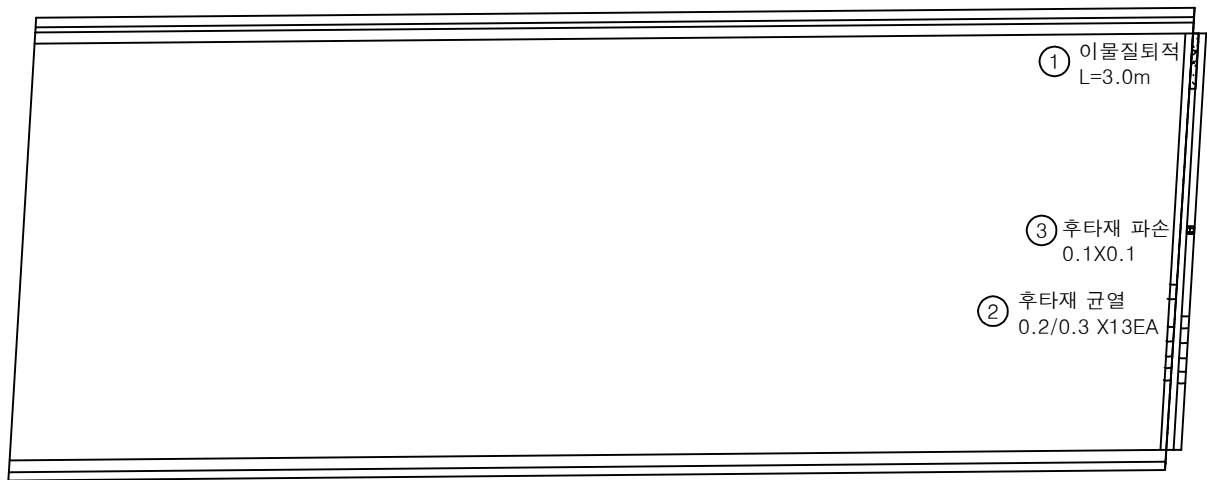
| 번호 | 구분 | 부재 | 손상내용 | 손상현황 | | | | | | 비고 |
|---|---|---|---|---|---|---|---|---|---|---|
| 2 | 23하 | 신축이음 | 후타재 균열 | 0.2 | 0.3 | | 3.90 | m | 13 | |

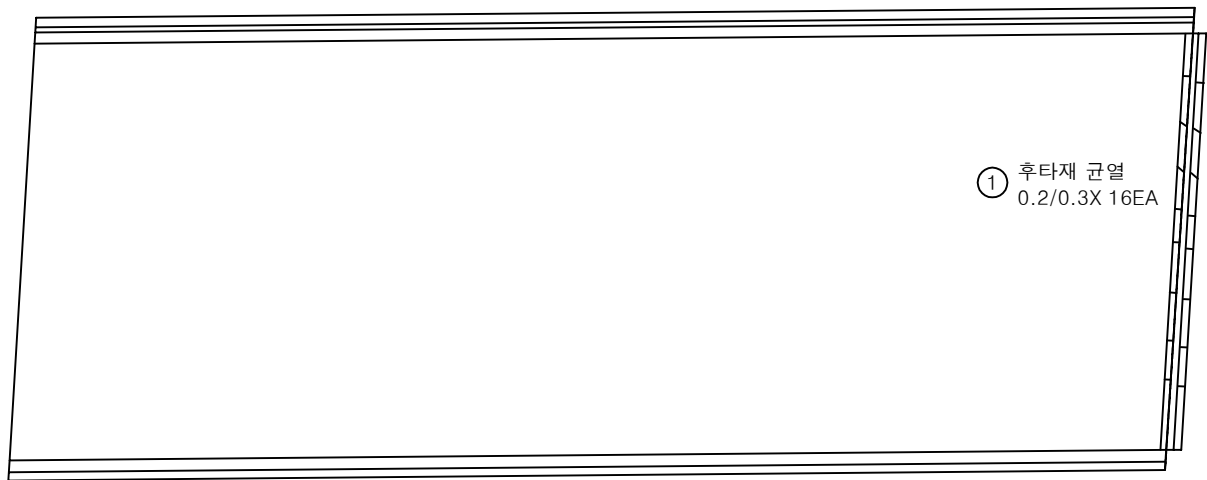
| 번호 | 구분 | 부재 | 손상내용 | 손상현황 | | | | | | 비고 |
|---|---|---|---|---|---|---|---|---|---|---|
| 1 | 19하 | 신축이음 | 후타재 균열 | 0.2 | 0.3 | | 4.80 | m | 16 | |

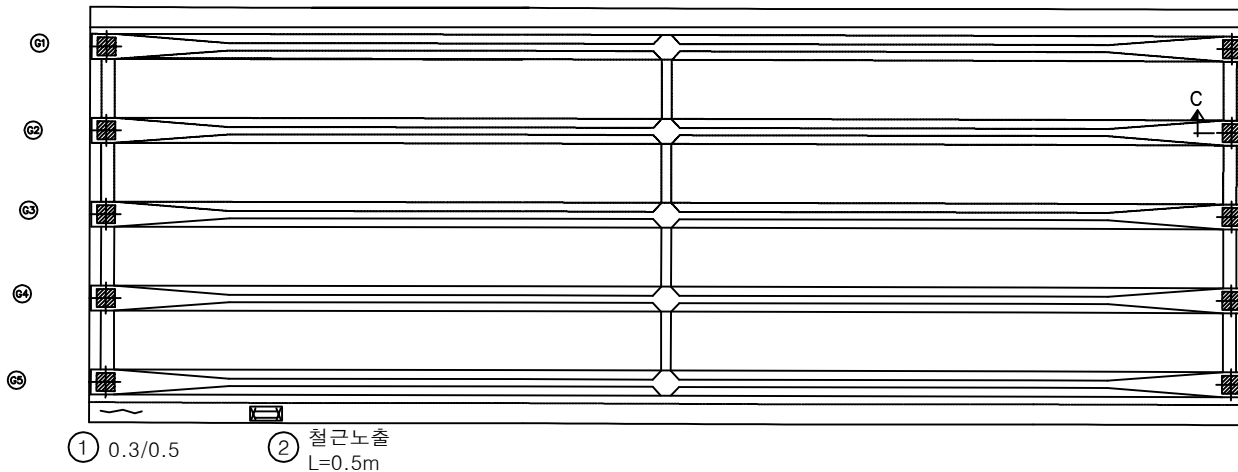
| 번호 | 구분 | 부재 | 손상내용 | 손상현황 | | | | | | 비고 |
|---|---|---|---|---|---|---|---|---|---|---|
| 1 | 23하 | 바닥판 | 균열(0.3mm이상) | 0.3 | 0.5 | | 0.50 | m | 1 | |

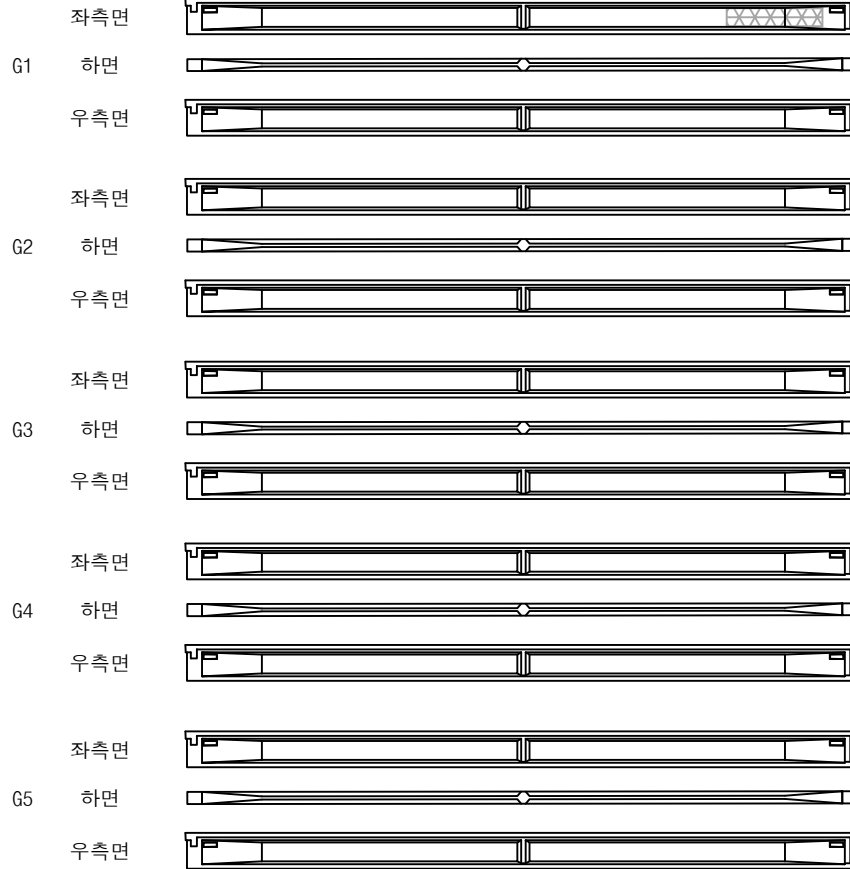
| 번호 | 구분 | 부재 | 손상내용 | 손상현황 | | | | | | 비고 |
|---|---|---|---|---|---|---|---|---|---|---|
| 1 | 20상 | 거더 | 망상균열 | 0.2 | 1.5 | 1.0 | 1.50 | m <sup>2</sup> | 1 | 21'하 보수 |

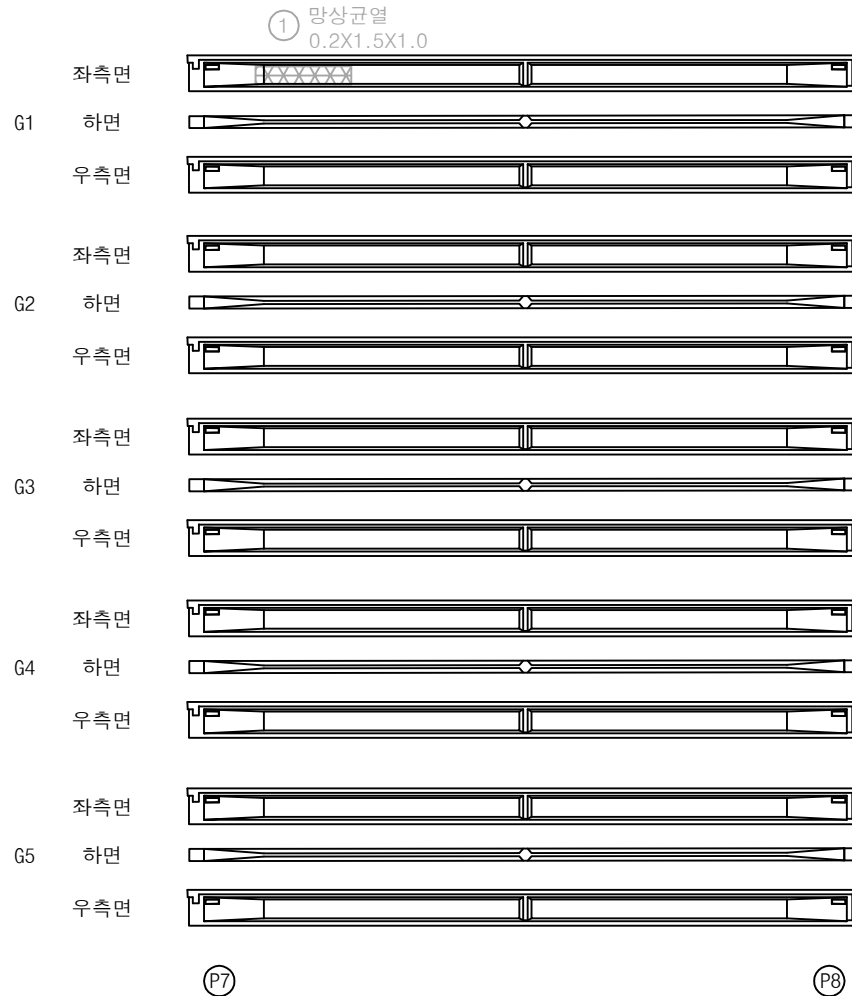
| 번호 | 구분 | 부재 | 손상내용 | 손상현황 | | | | | | 비고 |
|---|---|---|---|---|---|---|---|---|---|---|
| 1 | 20상 | 거더 | 망상균열 | 0.2 | 1.5 | 1.0 | 1.50 | m <sup>3</sup> | 1 | 21'하 보수 |

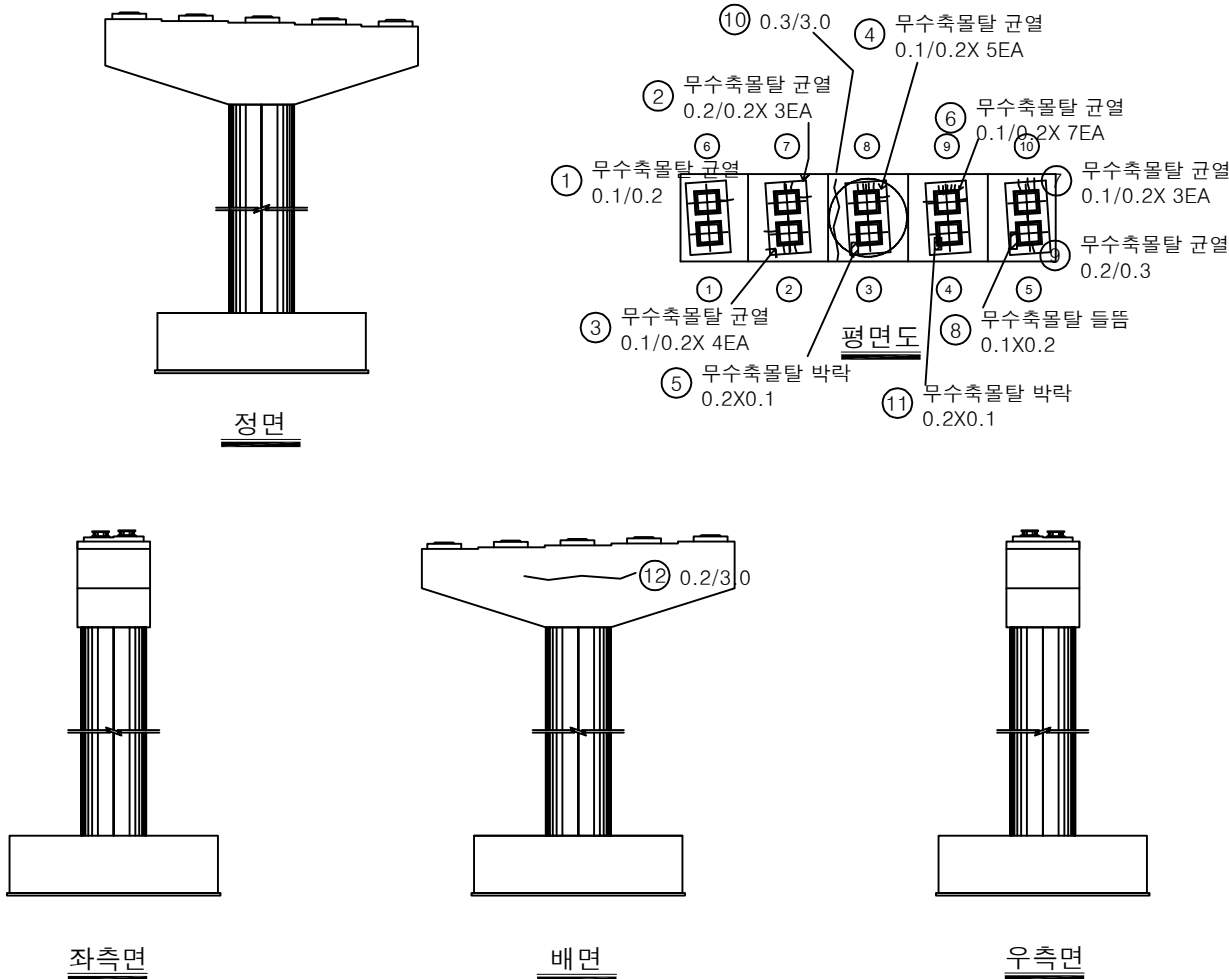
| 번호 | 구분 | 부재 | 손상내용 | 손상현황 | | | | | | 비고 |
|---|---|---|---|---|---|---|---|---|---|---|
| 1 | 19하 | 교량받침 | 무수축물탈 균열 | 0.1 | 0.2 | | 0.20 | m | 1 | |
| 2 | 19하 | 교량받침 | 무수축물탈 균열 | 0.2 | 0.2 | | 0.60 | m | 3 | |
| 3 | 19하 | 교량받침 | 무수축물탈 균열 | 0.1 | 0.2 | | 0.80 | m | 4 | |
| 4 | 19하 | 교량받침 | 무수축물탈 균열 | 0.1 | 0.2 | | 1.00 | m | 5 | |
| 6 | 19하 | 교량받침 | 무수축물탈 균열 | 0.1 | 0.2 | | 1.40 | m | 7 | |
| 7 | 19하 | 교량받침 | 무수축물탈 균열 | 0.1 | 0.2 | | 0.60 | m | 3 | |
| 9 | 19하 | 교량받침 | 무수축물탈 균열 | 0.2 | 0.3 | | 0.30 | m | 1 | |
| 10 | 23하 | 교각 | 균열(0.3mm이상) | 0.3 | 3.0 | | 3.00 | m | 1 | |
| 12 | 23하 | 교각 | 균열(0.3mm미만) | 0.2 | 3.0 | | 3.00 | m | 1 | |

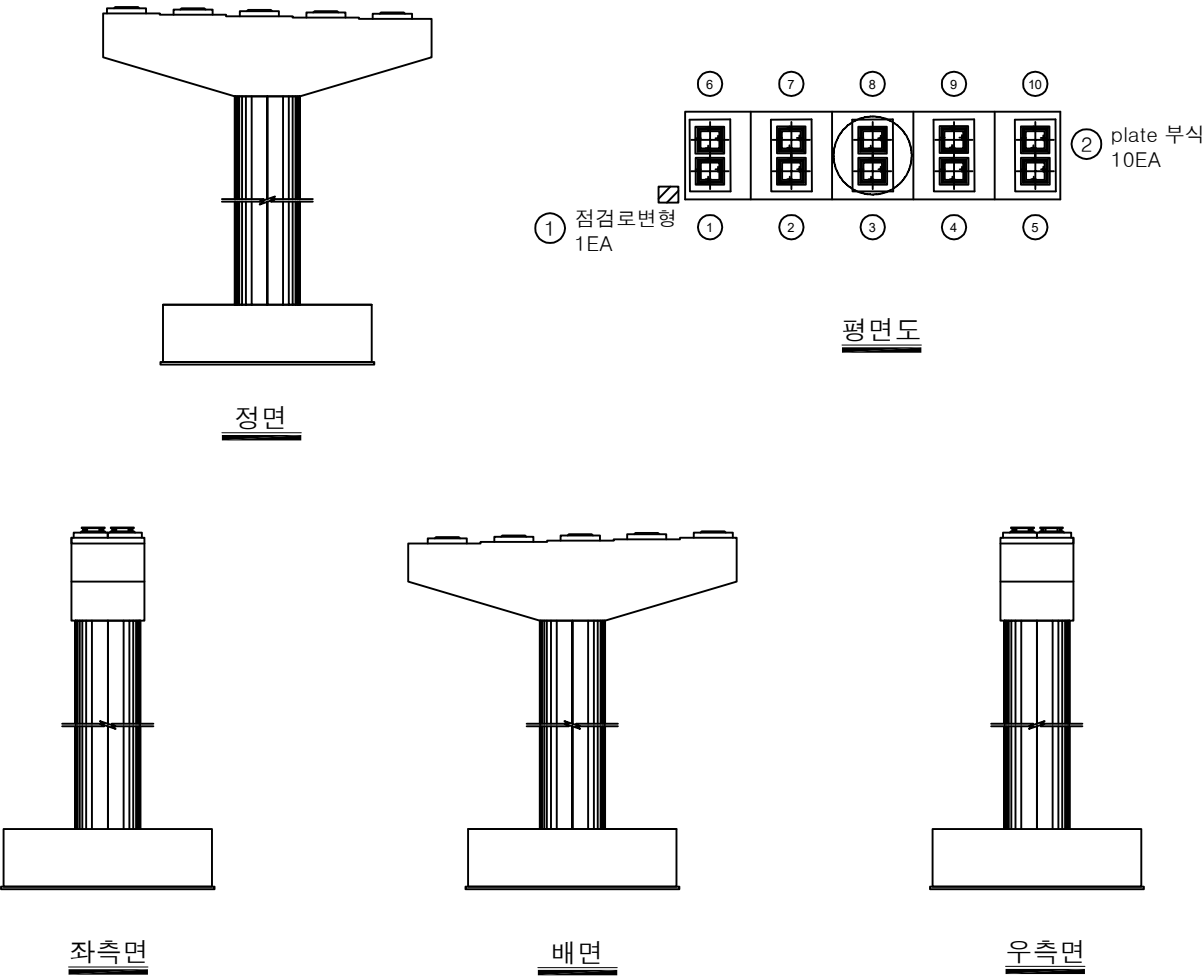
| 번호 | 구분 | 부재 | 손상내용 | 손상현황 | | | | | | 비고 |
|---|---|---|---|---|---|---|---|---|---|---|
| 2 | 21하 | 교량방침 | plate 부식 | | | | 10.00 | EA | 10 | |

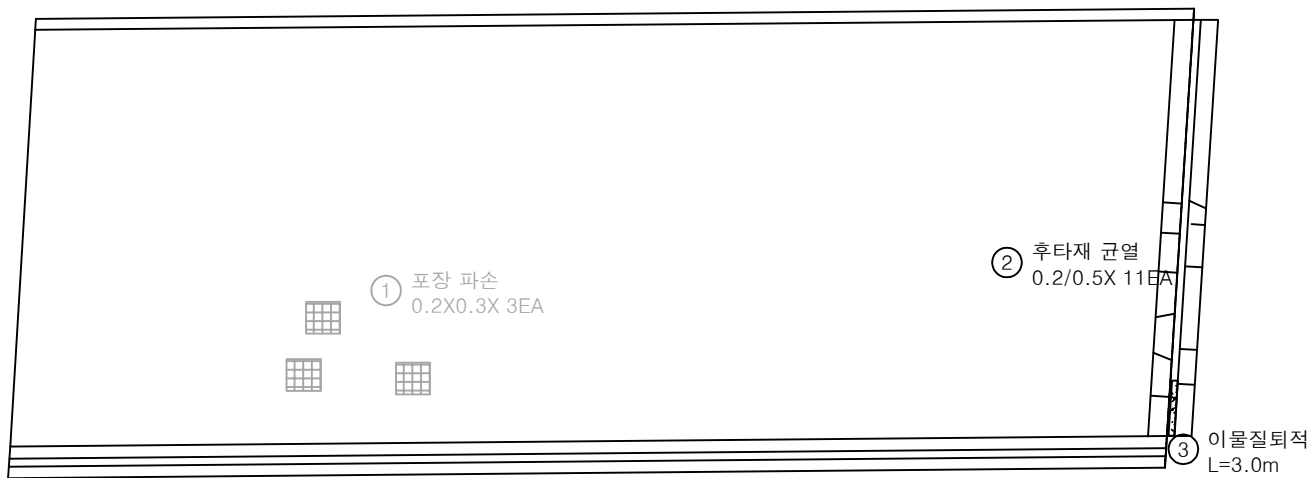
| 번호 | 구분 | 부재 | 손상내용 | 손상현황 | | | | | | 비고 |
|---|---|---|---|---|---|---|---|---|---|---|
| 2 | 19하 | 신축이음 | 후타재 균열 | 0.2 | 0.5 | | 5.50 | m | 11 | |

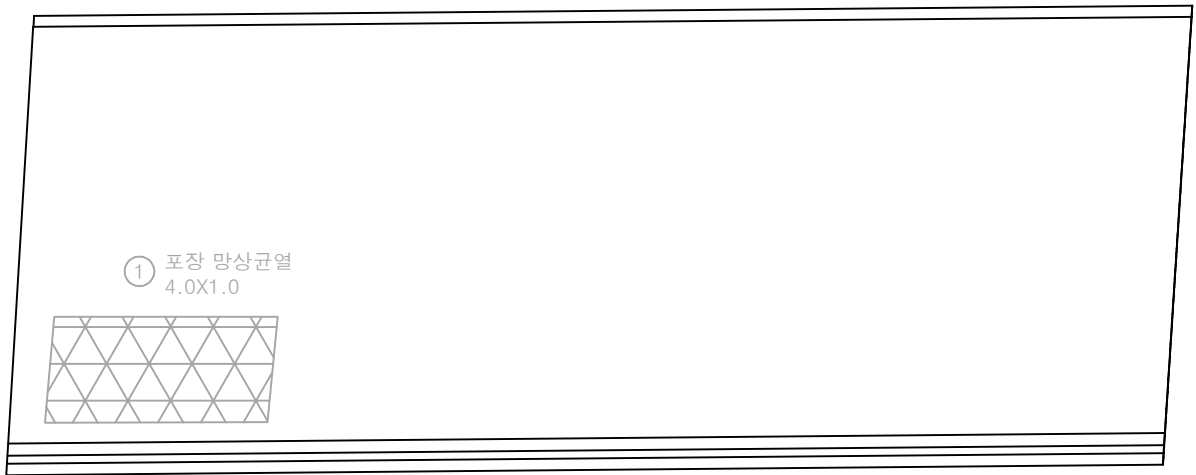
| 번호 | 구분 | 부재 | 손상내용 | 손상현황 | | | | | | 비고 |
|---|---|---|---|---|---|---|---|---|---|---|
| 1 | 19하 | 교면포장 | 포장 망상균열 | | 4.0 | 1.0 | 4.00 | m <sup>2</sup> | 1 | 21'상 보수 |

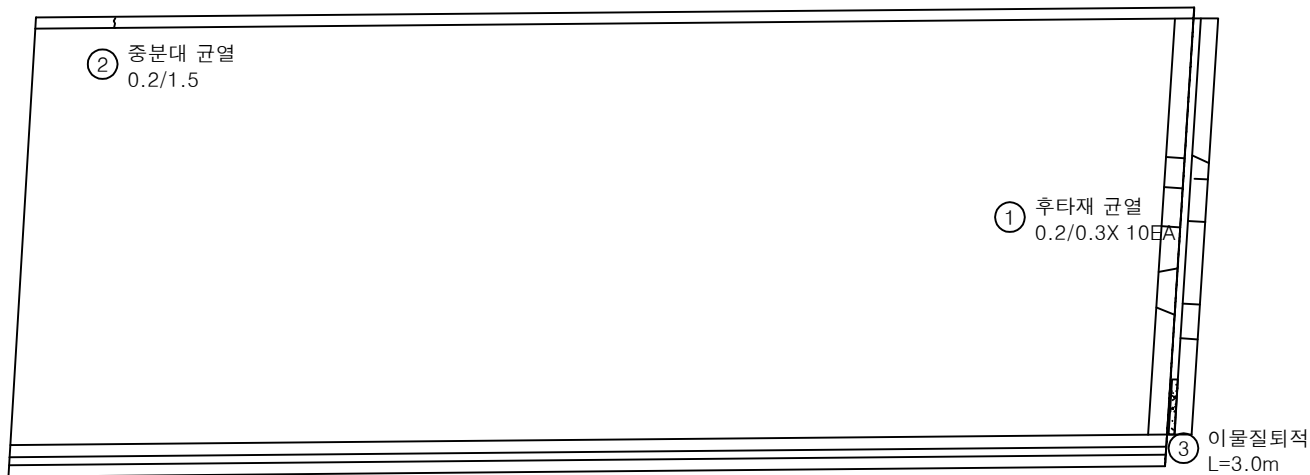
| 번호 | 구분 | 부재 | 손상내용 | 손상현황 | | | | | | 비고 |
|---|---|---|---|---|---|---|---|---|---|---|
| 1 | 19하 | 신속이음 | 후타재 균열 | 0.2 | 0.3 | | 3.00 | m | 10 | |
| 2 | 21하 | 중분대 | 중분대 균열 | 0.2 | 1.5 | | 1.50 | m | 1 | |

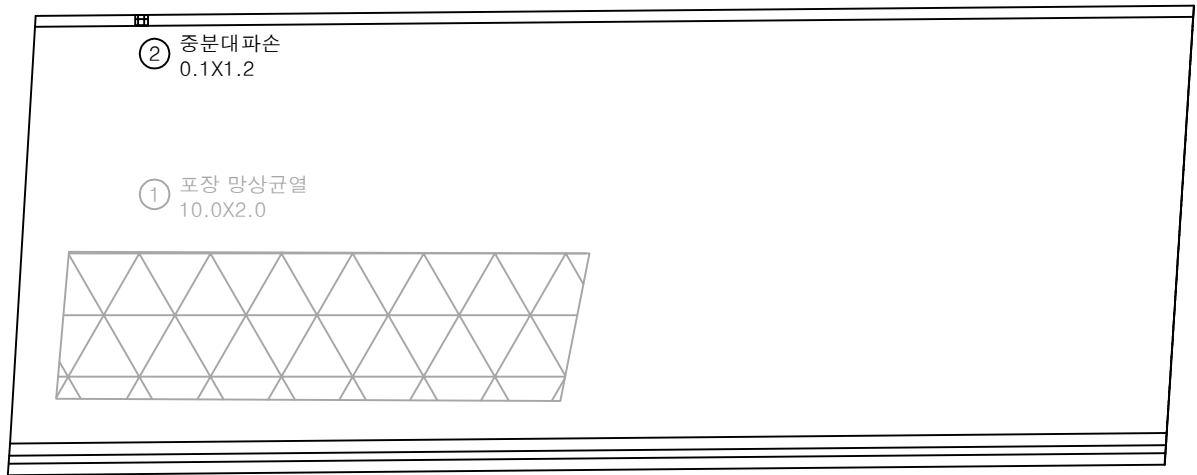
| 번호 | 구분 | 부재 | 손상내용 | 손상현황 | | | | | | 비고 |
|---|---|---|---|---|---|---|---|---|---|---|
| 1 | 19하 | 교면포장 | 포장 망상균열 | | 10.0 | 2.0 | 20.00 | m <sup>2</sup> | 1 | 21'양 보수 |

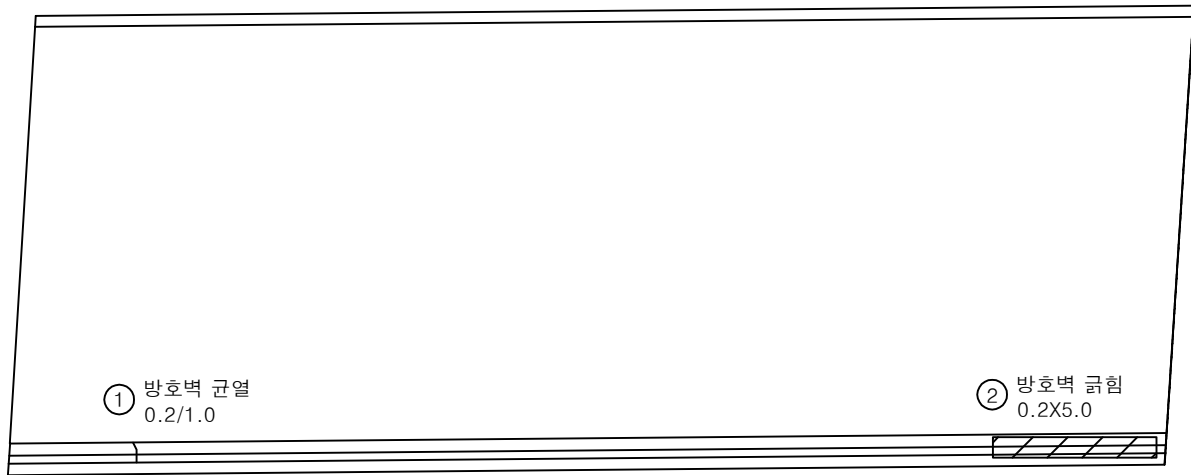
| 번호 | 구분 | 부재 | 손상내용 | 손상현황 | | | | | | 비고 |
|---|---|---|---|---|---|---|---|---|---|---|
| 1 | 19하 | 방호벽 | 방호벽 균열 | 0.2 | 1.0 | | 1.00 | m | 1 | |
