상주영천고속도로 2024~2025년 시설물 안전점검 용역  
(2024년 하반기 정기안전점검)

# 외 관 조 사 망 도

오실교

2024.11

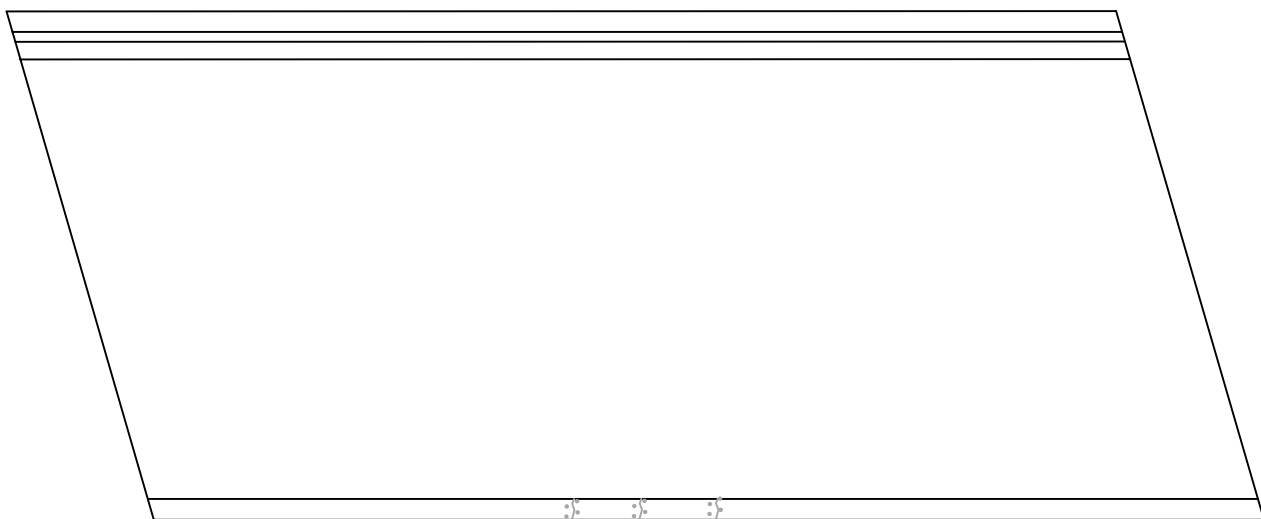
ID : 오실교 슬래브상면 S2 (상주방향)

① 중분대 균열부백태  
0.2X1.0 X3EA

| 번호 | 구분 | 부재 | 손상내용 | 손상현황 | | | | | | 비고 |
|---|---|---|---|---|---|---|---|---|---|---|
| 1 | 21하 | 중분대 | 균열부백태 | | 0.2 | 1.0 | 0.60 | m <sup>2</sup> | 3 | 22'상 보수 |

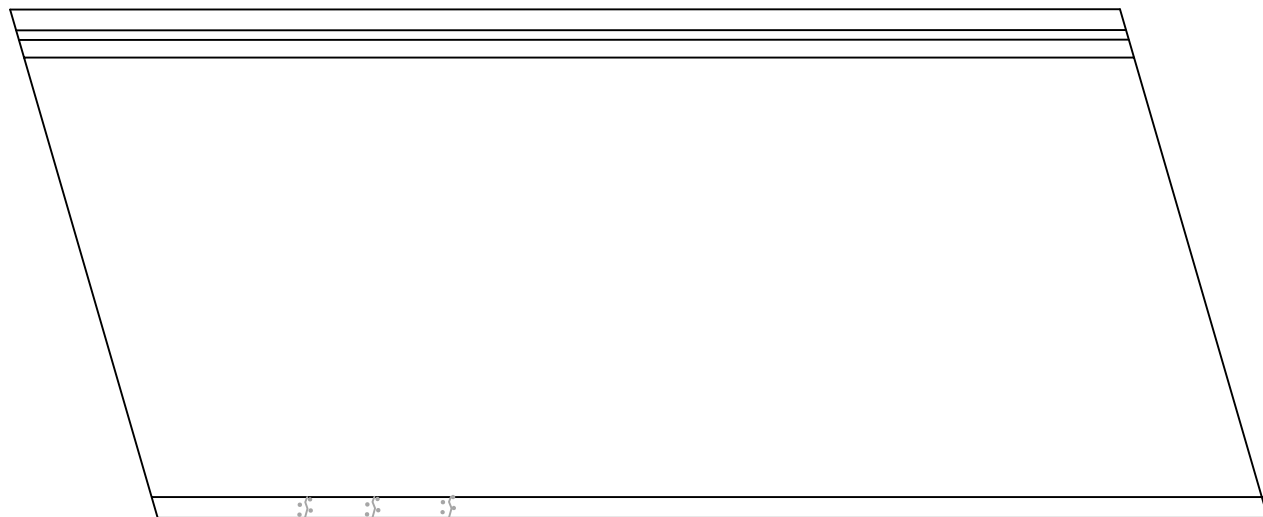
ID : 오실교 슬래브상면 S3 (상주방향)

① 중분대 균열부백태  
0.2X1.0 X3EA

| 번호 | 구분 | 부재 | 손상내용 | 손상현황 | | | | | | 비고 |
|---|---|---|---|---|---|---|---|---|---|---|
| 1 | 21하 | 중분대 | 균열부백태 | | 0.2 | 1.0 | 0.60 | m <sup>2</sup> | 3 | 22'상 보수 |

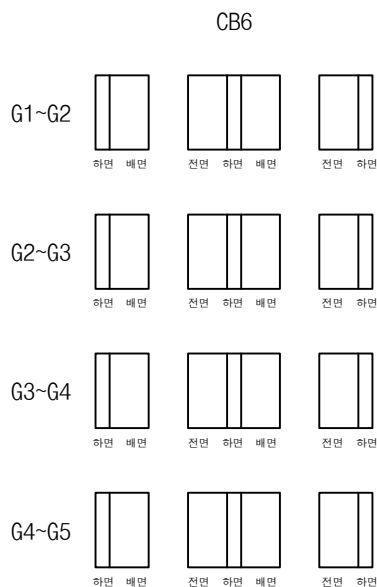
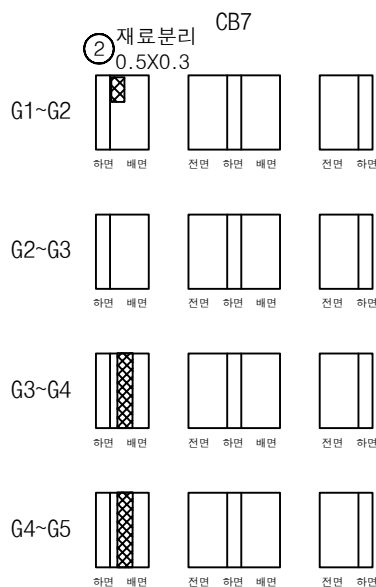
① 가로보재료분리  
2.0X1.0X 2EA

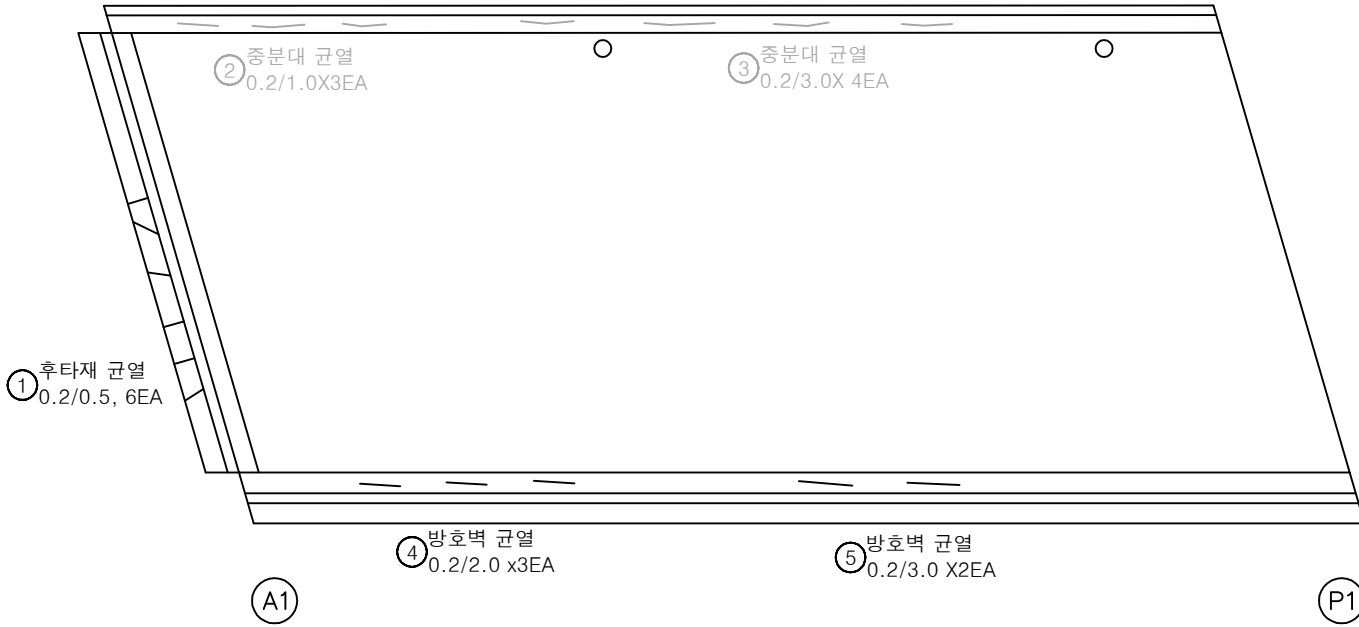
| 번호 | 구분 | 부재 | 손상내용 | 손상현황 | | | | | | 비고 |
|---|---|---|---|---|---|---|---|---|---|---|
| 1 | 19하 | 신축이음 | 후타재 균열 | 0.2 | 0.5 | | 3.00 | m | 6 | |
| 2 | 19하 | 중분대 | 중분대 균열 | 0.2 | 1.0 | | 3.00 | m | 3 | 21'하 보수 |
| 3 | 19하 | 중분대 | 중분대 균열 | 0.2 | 3.0 | | 12.00 | m | 4 | 21'하 보수 |
| 4 | 21하 | 방호벽 | 방호벽 균열 | 0.2 | 2.0 | | 6.00 | m | 3 | |
| 5 | 21하 | 방호벽 | 방호벽 균열 | 0.2 | 3.0 | | 6.00 | m | 2 | |

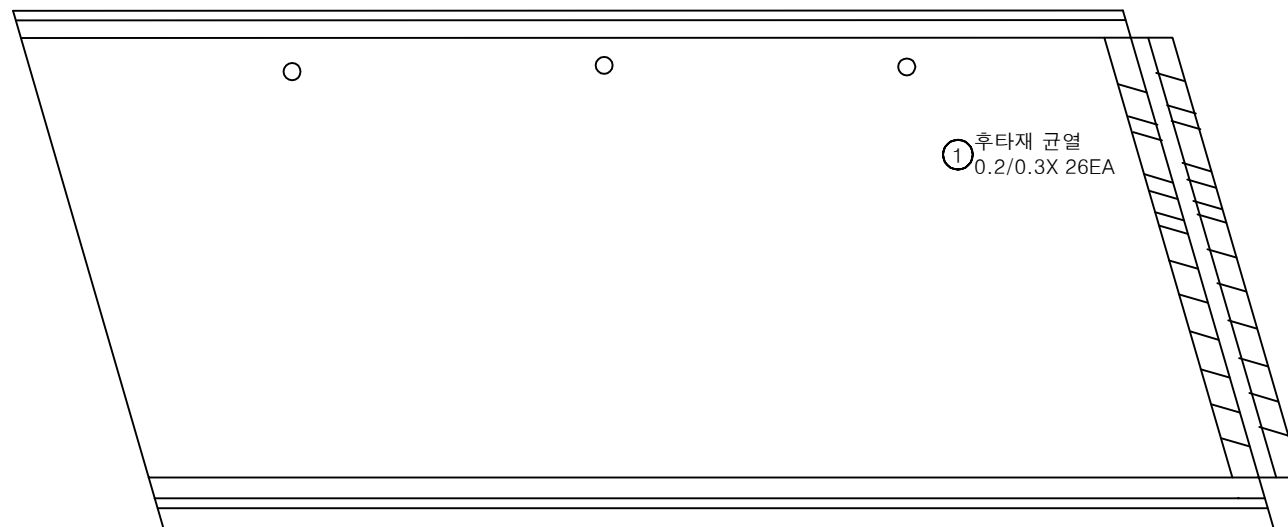
| 번호 | 구분 | 부재 | 손상내용 | 손상현황 | | | | | | 비고 |
|---|---|---|---|---|---|---|---|---|---|---|
| 1 | 19하 | 신축이음 | 후타재 균열 | 0.2 | 0.3 | | 7.80 | m | 26 | |

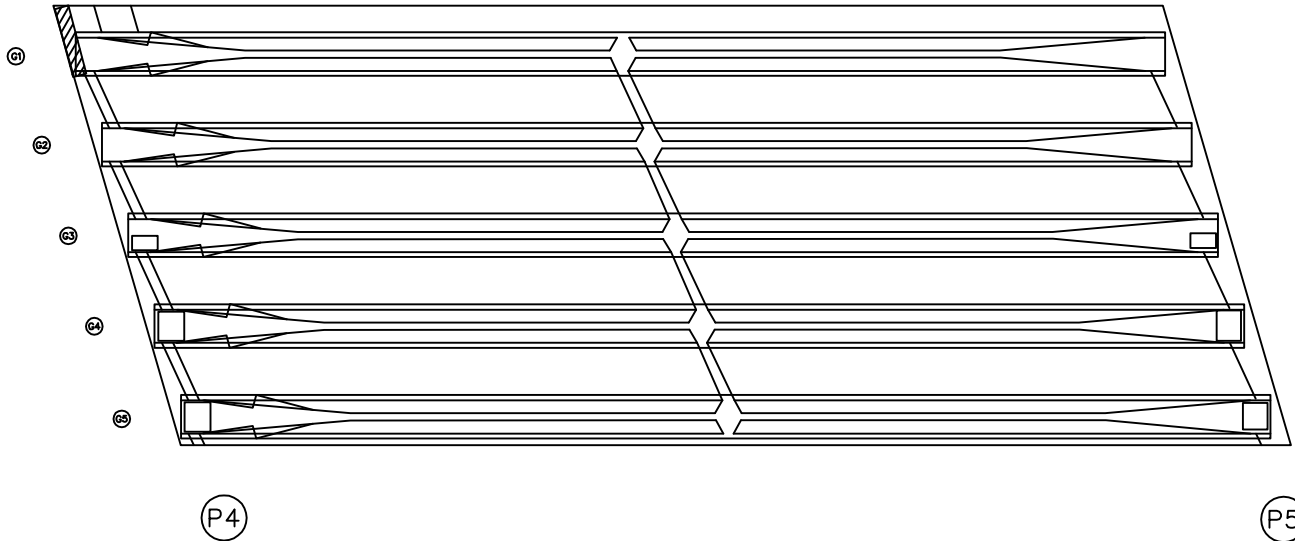
| 번호 | 구분 | 부재 | 손상내용 | 손상현황 | | | | | | 비고 |
|---|---|---|---|---|---|---|---|---|---|---|
| 1 | 23라 | 신축이음 | 신축이음 하부 부식 | | 3.0 | | 3.00 | m | 1 | |

① 신축이음 하부부식  
L=3.0m
