상주영천고속도로 2024~2025년 시설물 안전점검 용역  
(2024년 하반기 정기안전점검)

# 외 관 조 사 망 도

불당교

ID : 불당교 슬래브상면 S1 (상주방향)

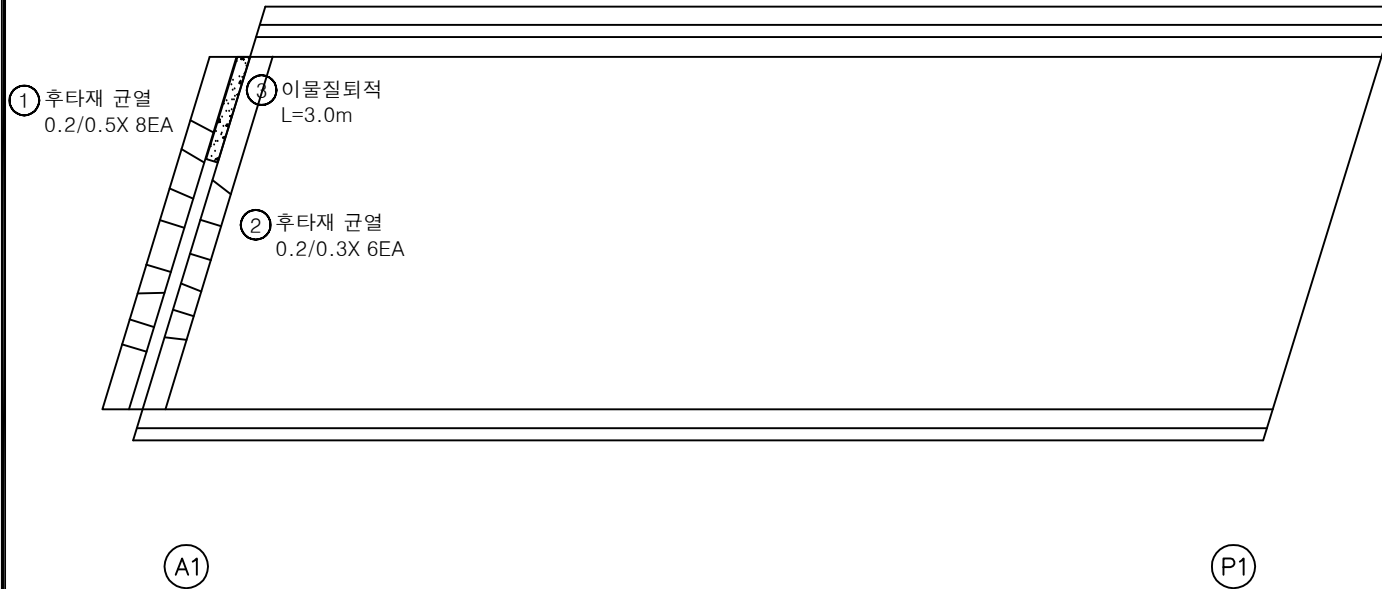
| 번호 | 구분 | 부재 | 손상내용 | 손상현황 | | | | | | 비고 |
|---|---|---|---|---|---|---|---|---|---|---|
| 1 | 19하 | 신속이음 | 후타재 균열 | 0.2 | 0.5 | | 4.00 | m | 8 | |
| 2 | 19하 | 신속이음 | 후타재 균열 | 0.2 | 0.3 | | 1.80 | m | 6 | |
| 3 | 23하 | 신속이음 | 이물질퇴적 | | 3.0 | | 3.00 | m | 1 | |

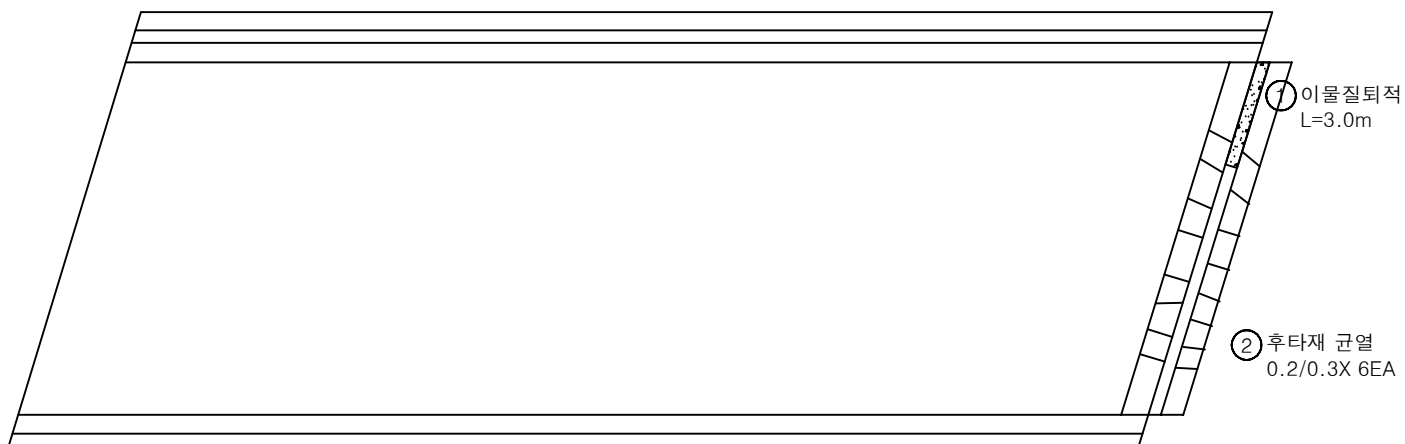
| 번호 | 구분 | 부재 | 손상내용 | 손상현황 | | | | | | 비고 |
|---|---|---|---|---|---|---|---|---|---|---|
| 1 | 19하 | 신속이음 | 이물질퇴적 | | 3.0 | | 3.00 | m | 1 | |
| 2 | 19하 | 신속이음 | 후타재 균열 | 0.2 | 0.3 | | 4.80 | m | 16 | |

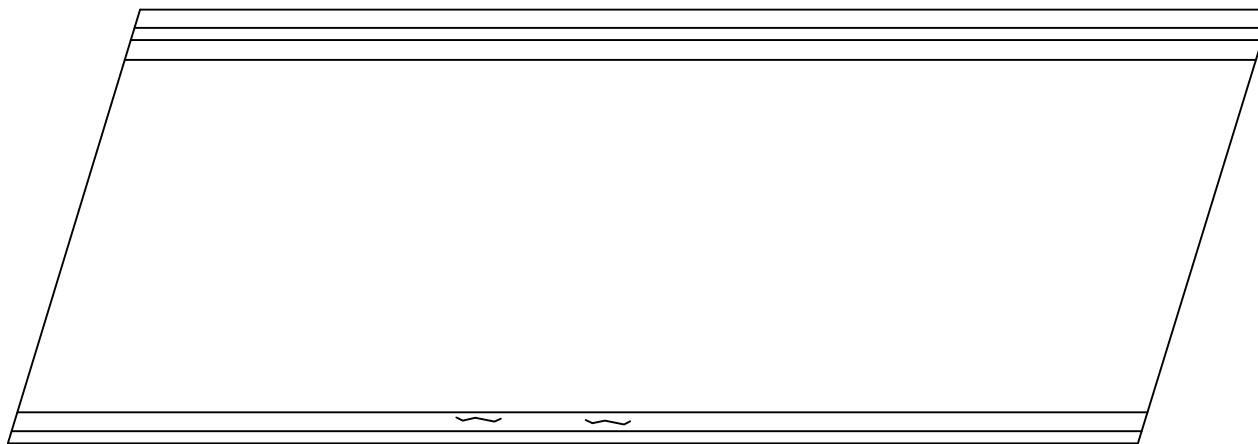
① 중분대 균열  
0.2/1.0 X2EA

| 번호 | 구분 | 부재 | 손상내용 | 손상현황 | | | | | | 비고 |
|---|---|---|---|---|---|---|---|---|---|---|
| 1 | 21하 | 중분대 | 중분대 균열 | 0.2 | 1.0 | | 2.00 | m | 2 | |

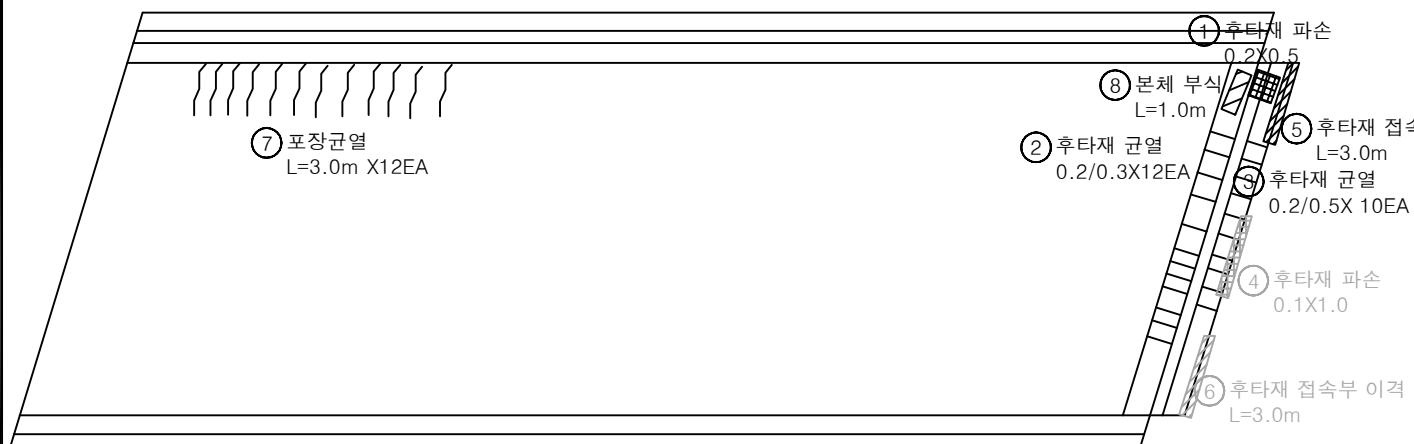
| 번호 | 구분 | 부재 | 손상내용 | 손상현황 | | | | | | 비고 |
|---|---|---|---|---|---|---|---|---|---|---|
| 2 | 19하 | 신속이음 | 후타재 균열 | 0.2 | 0.3 | | 3.60 | m | 12 | |
| 3 | 19하 | 신속이음 | 후타재 균열 | 0.2 | 0.5 | | 5.00 | m | 10 | |
| 7 | 23하 | 교면포장 | 포장 균열 | | 3.0 | | 36.00 | m | 12 | |
| 8 | 23하 | 신속이음 | 본체 부식 | | 1.0 | | 1.00 | m | 1 | |

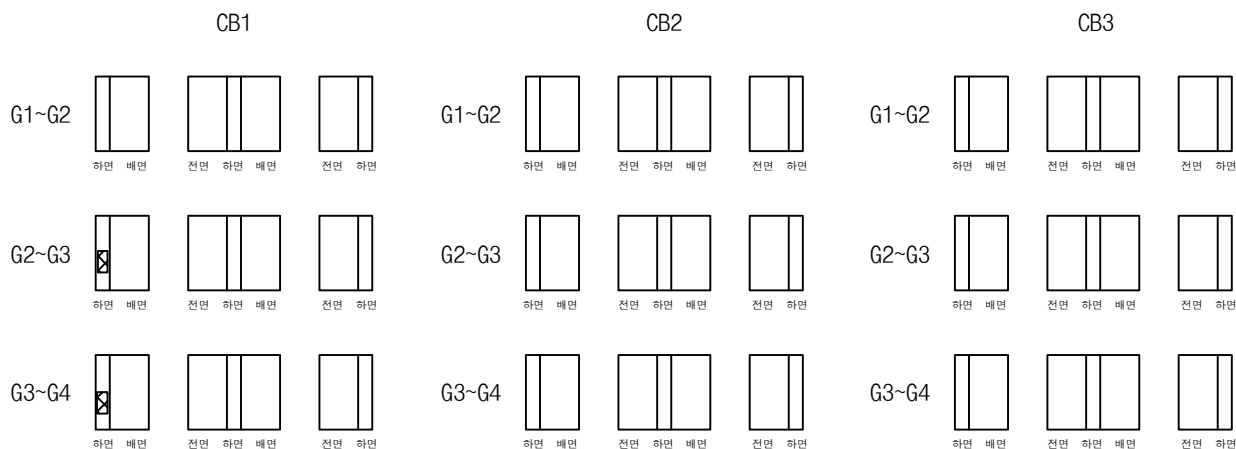
① 재료분리  
0.5X1.0, 2EA

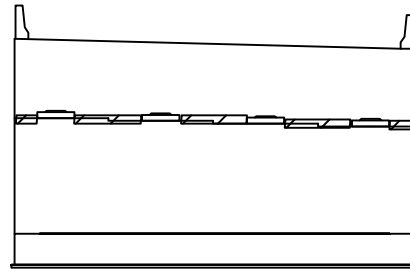
① 거푸집미제거  
L=10.0m

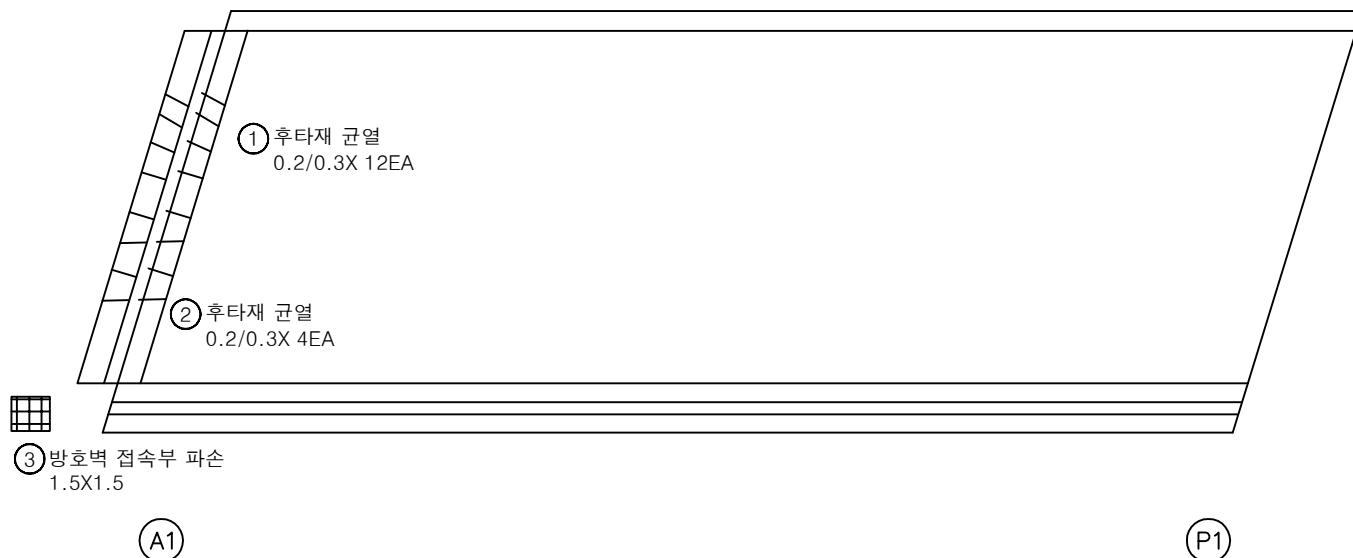
| 번호 | 구분 | 부재 | 손상내용 | 손상현황 | | | | | | 비고 |
|---|---|---|---|---|---|---|---|---|---|---|
| 1 | 19하 | 신축이음 | 후타재 균열 | 0.2 | 0.3 | | 3.60 | m | 12 | |
| 2 | 21하 | 신축이음 | 후타재 균열 | 0.2 | 0.3 | | 1.20 | m | 4 | |

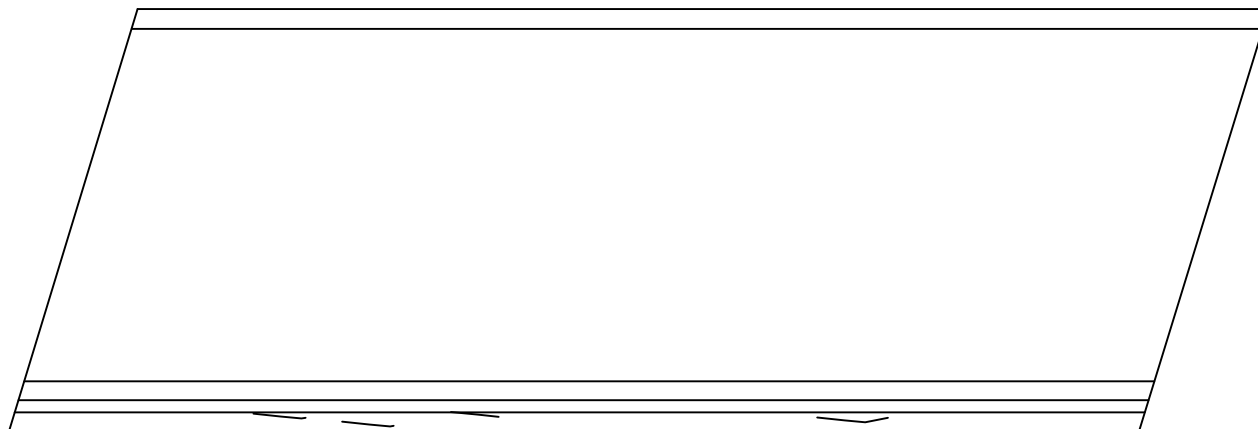
① 방호벽 균열  
0.2/0.5X 3EA

② 방호벽 균열  
0.2/0.3

| 번호 | 구분 | 부재 | 손상내용 | 손상현황 | | | | | | 비고 |
|---|---|---|---|---|---|---|---|---|---|---|
| 1 | 19하 | 방호벽 | 방호벽 균열 | 0.2 | 0.5 | | 1.50 | m | 3 | |
| 2 | 19하 | 방호벽 | 방호벽 균열 | 0.2 | 0.3 | | 0.30 | m | 1 | |

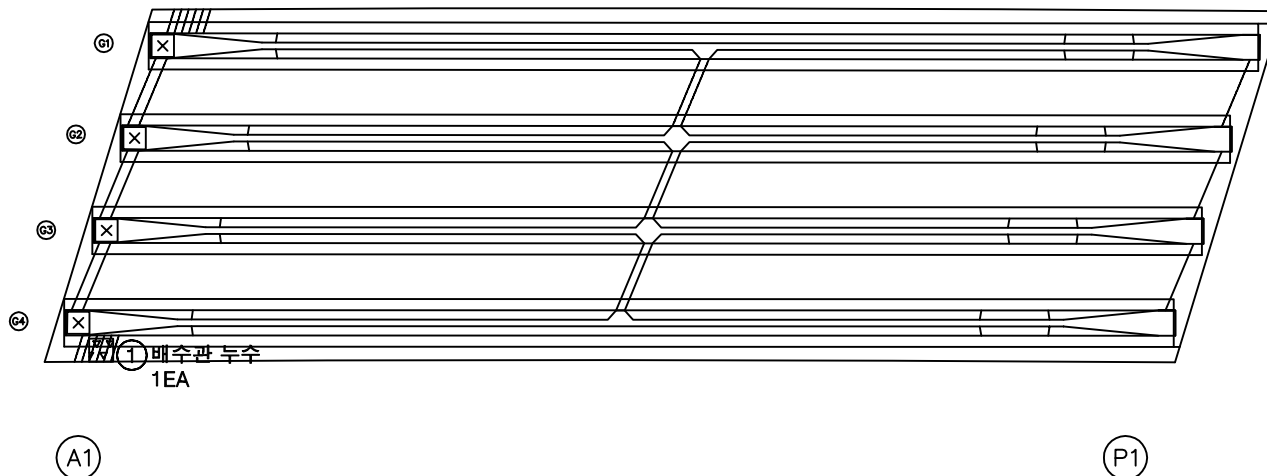
| 번호 | 구분 | 부재 | 손상내용 | 손상현황 | | | | | | 비고 |
|---|---|---|---|---|---|---|---|---|---|---|
| 1 | 21하 | 배수시설 | 배수관 누수 | | | | 1.00 | EA | 1 | |
