상주영천고속도로 2024~2025년 시설물 안전점검 용역  
(2024년 하반기 정기안전점검)

# 외 관 조 사 망 도

군위 JCT R-A4교

2024.11

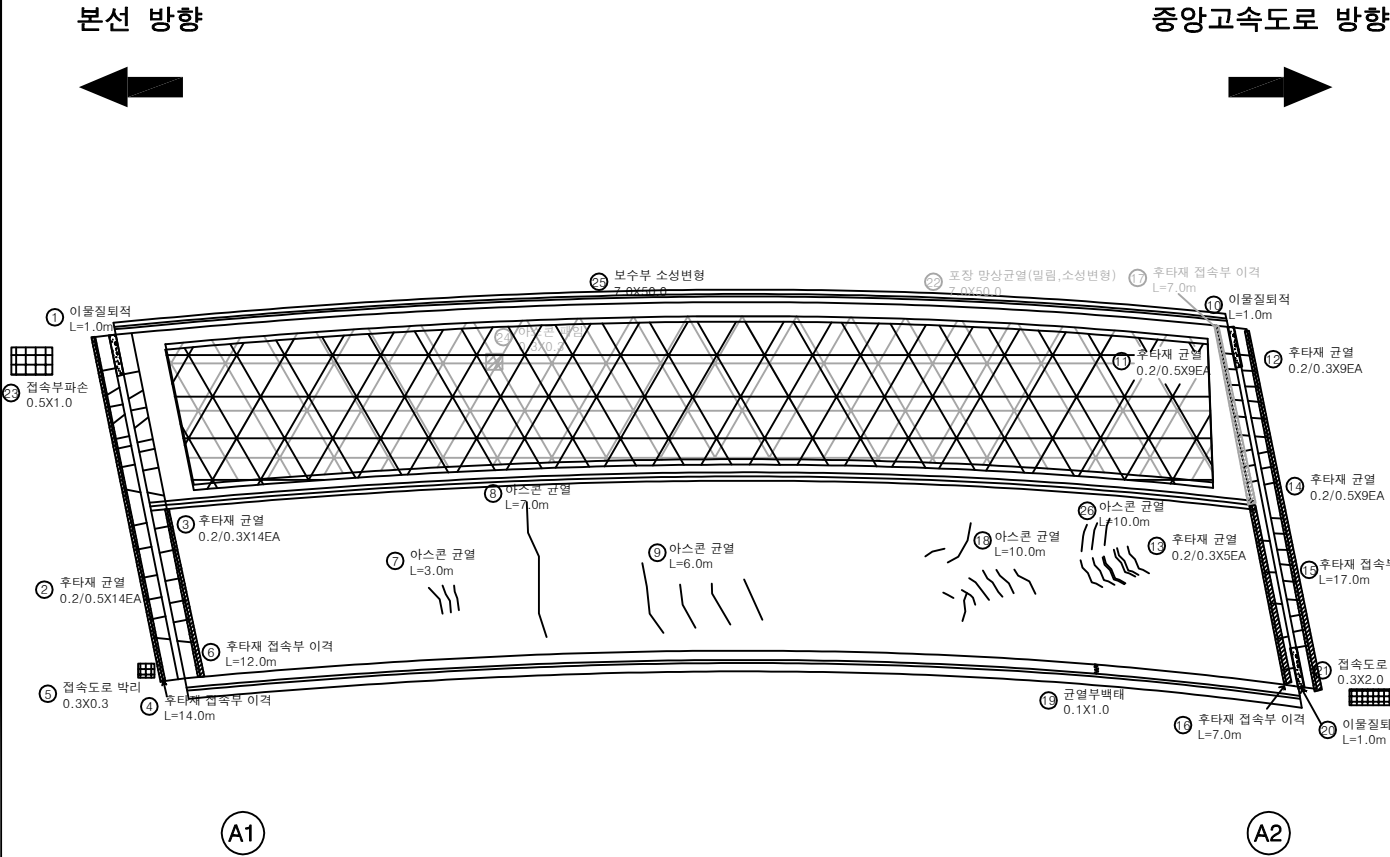
| 도면번호 | 01 |

| 번호 | 구분 | 부재 | 손상내용 | 손상현황 | | | | | | 비고 |
|---|---|---|---|---|---|---|---|---|---|---|
| 1 | 19하 | 신속이음 | 이물질퇴적 | | 1.0 | | 1.00 | m | 1 | |
| 2 | 19하 | 신속이음 | 후타재 균열 | 0.2 | 0.5 | | 7.00 | m | 14 | |
| 3 | 19하 | 신속이음 | 후타재 균열 | 0.2 | 0.3 | | 4.20 | m | 14 | |
| 4 | 19하 | 교면포장 | 후타재 접속부 이격 | | 14.0 | | 14.00 | m | 1 | |
| 5 | 19하 | 교면포장 | 접속도로 박리 | | 0.3 | 0.3 | 0.09 | ㎡ | 1 | |
| 6 | 19하 | 교면포장 | 후타재 접속부 이격 | | 12.0 | | 12.00 | m | 1 | |
| 7 | 19하 | 교면포장 | 아스콘 균열 | | 3.0 | | 3.00 | m | 1 | |
| 8 | 19하 | 교면포장 | 아스콘 균열 | | 7.0 | | 7.00 | m | 1 | |
| 9 | 19하 | 교면포장 | 아스콘 균열 | | 6.0 | | 6.00 | m | 1 | |
| 10 | 19하 | 신속이음 | 이물질퇴적 | | 1.0 | | 1.00 | m | 1 | |
| 11 | 19하 | 신속이음 | 후타재 균열 | 0.2 | 0.5 | | 4.50 | m | 9 | |
| 12 | 19하 | 신속이음 | 후타재 균열 | 0.2 | 0.3 | | 2.70 | m | 9 | |
| 13 | 19하 | 신속이음 | 후타재 균열 | 0.2 | 0.3 | | 1.50 | m | 5 | |
| 14 | 19하 | 신속이음 | 후타재 균열 | 0.2 | 0.5 | | 4.50 | m | 9 | |
| 15 | 19하 | 교면포장 | 후타재 접속부 이격 | | 17.0 | | 17.00 | m | 1 | |
| 16 | 19하 | 교면포장 | 후타재 접속부 이격 | | 7.0 | | 7.00 | m | 1 | |
| 17 | 19하 | 교면포장 | 후타재 접속부 이격 | | 7.0 | | 7.00 | m | 1 | 23'하 보수 |
| 18 | 19하 | 교면포장 | 아스콘 균열 | | 10.0 | | 10.00 | m | 1 | |
| 19 | 19하 | 방호벽 | 균열부백태 | 0.1 | 1.0 | | 0.10 | ㎡ | 1 | |
| 20 | 19하 | 신속이음 | 이물질퇴적 | | 1.0 | | 1.00 | m | 1 | |
| 21 | 19하 | 교면포장 | 접속도로 박리 | | 0.3 | 2.0 | 0.60 | ㎡ | 1 | |
| 22 | 21하 | 교면포장 | 포장 망상균열(밀림, 소성변형) | | 7.0 | 50.0 | 350.00 | ㎡ | 1 | 23'상 보수 |
| 23 | 21하 | 교면포장 | 접속부 파손 | | 0.5 | 1.0 | 0.50 | ㎡ | 1 | |
| 24 | 22하 | 교면포장 | 아스콘 밀림 | 0.3 | 0.3 | | 0.09 | ㎡ | 1 | 23'상 보수 |
| 25 | 23하 | 교면포장 | 보수부 소성변형 | | 7.0 | 50.0 | 350.00 | ㎡ | 1 | |
| 26 | 23하 | 교면포장 | 아스콘 균열 | | 10.0 | | 10.00 | m | 1 | |

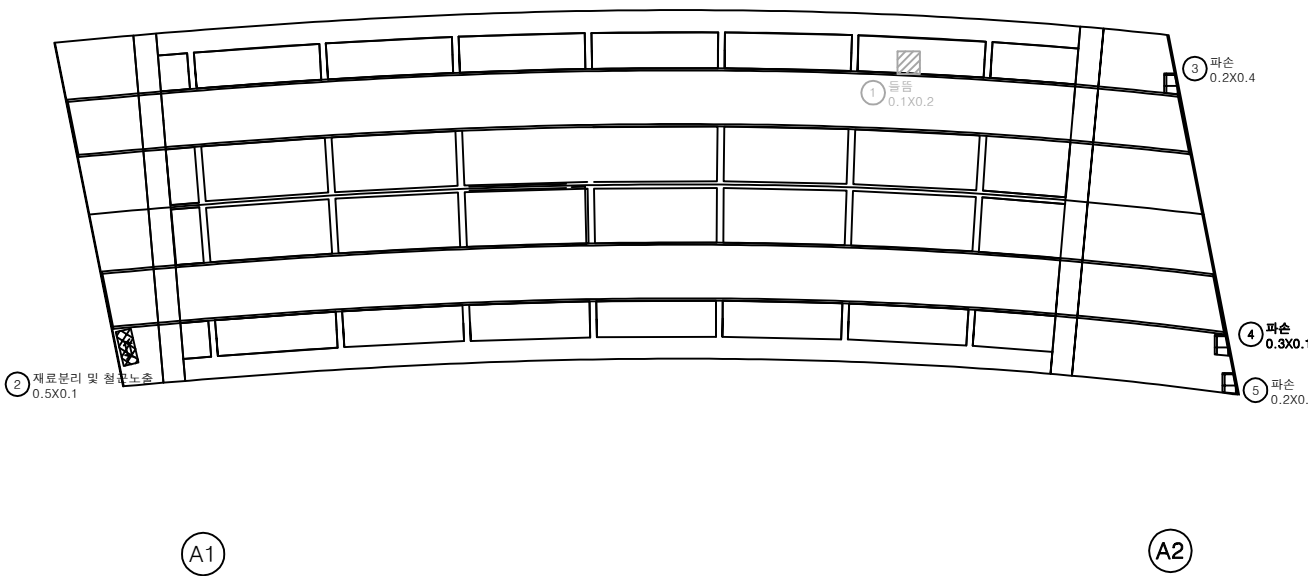
| 도 면 번 호 | 02 |

| 번호 | 구분 | 부재 | 손상내용 | 손상현황 | | | | | | 비 고 |
|---|---|---|---|---|---|---|---|---|---|---|
| 1 | 19하 | 바닥판 | 물결 | | 0.1 | 0.2 | 0.02 | m <sup>2</sup> | 1 | 21'상 보수 |
| 2 | 19하 | 바닥판 | 재료분리 및 철근노출 | | 0.5 | 0.1 | 0.05 | m <sup>2</sup> | 1 | |
| 3 | 23하 | 바닥판 | 파손 | | 0.2 | 0.4 | 0.08 | m <sup>2</sup> | 1 | |
| 4 | 23하 | 바닥판 | 파손 | | 0.3 | 0.1 | 0.03 | m <sup>2</sup> | 1 | |
| 5 | 23하 | 바닥판 | 파손 | | 0.2 | 0.1 | 0.02 | m <sup>2</sup> | 1 | |
