상주영천고속도로 2024~2025년 시설물 안전점검 용역  
(2024년 하반기 정기안전점검)

# 외 관 조 사 망 도

장기교

2024.11

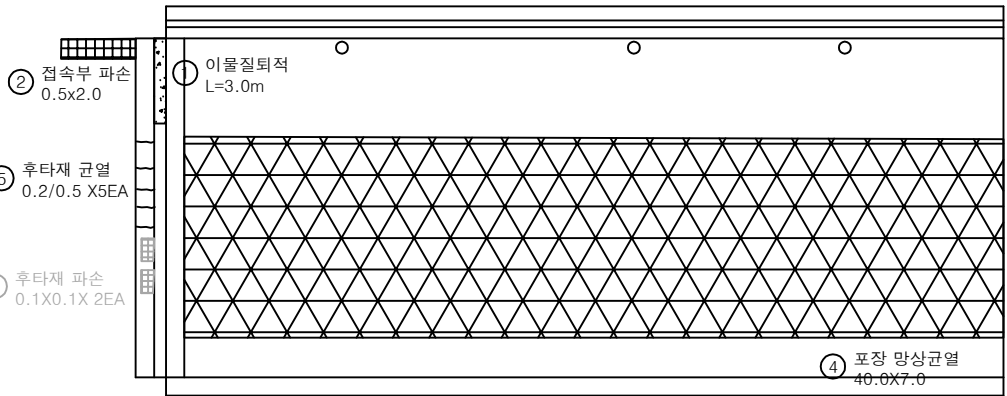
| 도면번호 | 01 |

| 번호 | 구분 | 부재 | 손상내용 | 손상현황 | | | | | | 비고 |
|---|---|---|---|---|---|---|---|---|---|---|
| 1 | 19하 | 신속이음 | 이물질퇴적 | | 3.0 | | 3.00 | m | 1 | |
| 2 | 19하 | 교면포장 | 접속부 파손 | | 0.5 | 2.0 | 1.00 | ㎡ | 1 | |
| 3 | 19하 | 신속이음 | 후타재 파손 | | 0.1 | 0.1 | 0.02 | ㎡ | 2 | 21'영 보수 |
| 4 | 19하 | 교면포장 | 포장 망상균열 | | 40.0 | 7.0 | 280.00 | ㎡ | 1 | |
| 5 | 23하 | 신속이음 | 후타재 균열 | 0.2 | 0.5 | | 2.50 | m | 5 | |

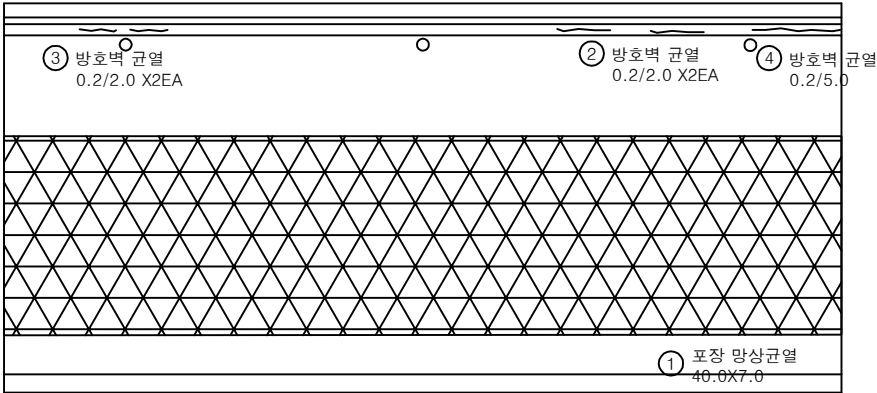
| 도면번호 | 02 |

| 번호 | 구분 | 부재 | 손상내용 | 손상현황 | | | | | | 비 고 |
|---|---|---|---|---|---|---|---|---|---|---|
| 1 | 19하 | 교면포장 | 포장 망상균열 | | 40.0 | 7.0 | 280.00 | m <sup>2</sup> | 1 | |
| 2 | 21하 | 방호벽 | 방호벽 균열 | 0.2 | 2.0 | | 4.00 | m | 2 | |
| 3 | 23하 | 방호벽 | 방호벽 균열 | 0.2 | 2.0 | | 4.00 | m | 2 | |
| 4 | 23하 | 방호벽 | 방호벽 균열 | 0.2 | 5.0 | | 5.00 | m | 1 | |

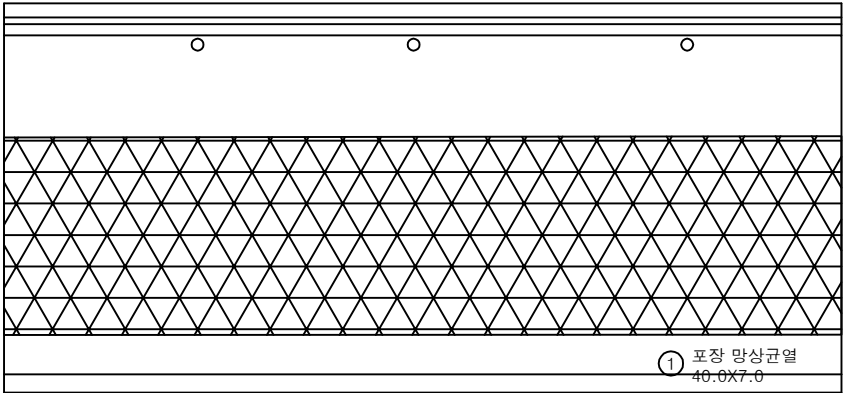
| 도면번호 | 03 |

| 번호 | 구분 | 부재 | 손상내용 | 손상현황 | | | | | | 비 고 |
|---|---|---|---|---|---|---|---|---|---|---|
| 1 | 19하 | 교면포장 | 포장 망상균열 | | 40.0 | 7.0 | 280.00 | m <sup>2</sup> | 1 | |

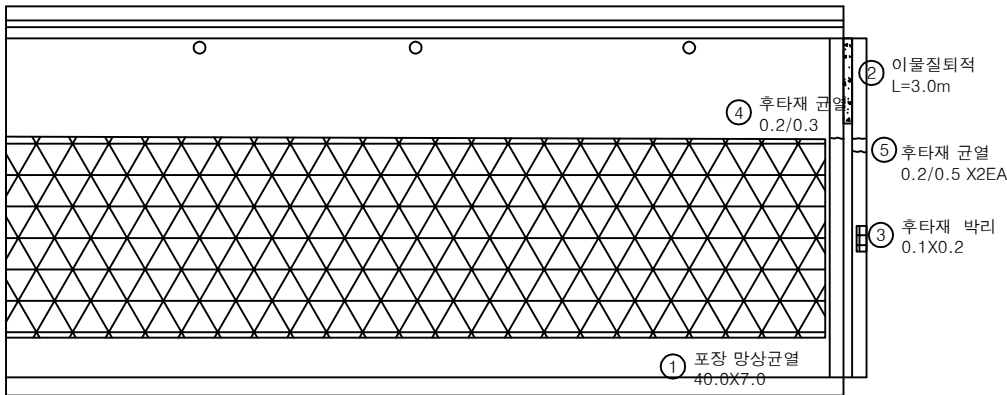
| | | | | | | 도면번호<br>04 |

| 번호 | 구분 | 부재 | 손상내용 | 손상현황 | | | | | | 비고 |
|---|---|---|---|---|---|---|---|---|---|---|
| 1 | 19하 | 교면포장 | 포장 망상균열 | | 40.0 | 7.0 | 280.00 | m <sup>2</sup> | 1 | |
| 2 | 19하 | 신속이음 | 이물질퇴적 | | 3.0 | | 3.00 | m | 1 | |
| 3 | 19하 | 신속이음 | 후타재 박리 | | 0.1 | 0.2 | 0.02 | m <sup>2</sup> | 1 | |
| 4 | 23하 | 신속이음 | 후타재 균열 | 0.2 | 0.3 | | 0.30 | m | 1 | |
| 5 | 23하 | 신속이음 | 후타재 균열 | 0.2 | 0.5 | | 1.00 | m | 2 | |

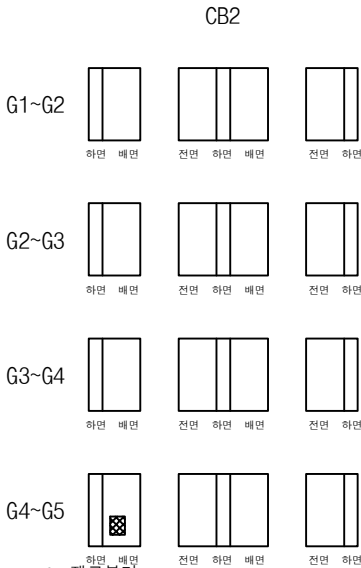
① 재료분리  
0.2X0.3

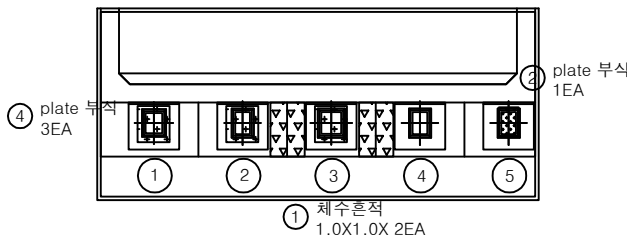
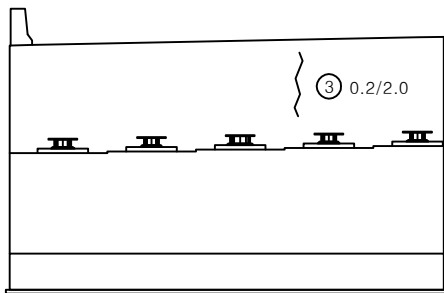
| 번호 | 구분 | 부재 | 손상내용 | 손상현황 | | | | | | 비고 |
|---|---|---|---|---|---|---|---|---|---|---|
| 2 | 19하 | 교량받침 | plate 부식 | | | | 1.00 | EA | 1 | |
| 3 | 21하 | 교대 | 균열(0.3mm미만) | 0.2 | 2.0 | | 2.00 | m | 1 | |
| 4 | 23하 | 교량받침 | plate 부식 | | | | 3.00 | EA | 3 | |

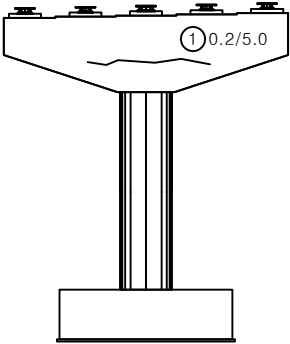
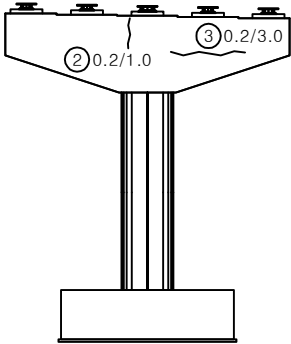
| 번호 | 구분 | 부재 | 손상내용 | 손상현황 | | | | | | 비고 |
|---|---|---|---|---|---|---|---|---|---|---|
| 1 | 21하 | 교각 | 균열(0.3mm미만) | 0.2 | 5.0 | | 5.00 | m | 1 | |
| 2 | 23하 | 교각 | 균열(0.3mm미만) | 0.2 | 1.0 | | 1.00 | m | 1 | |
| 3 | 23하 | 교각 | 균열(0.3mm미만) | 0.2 | 3.0 | | 3.00 | m | 1 | |

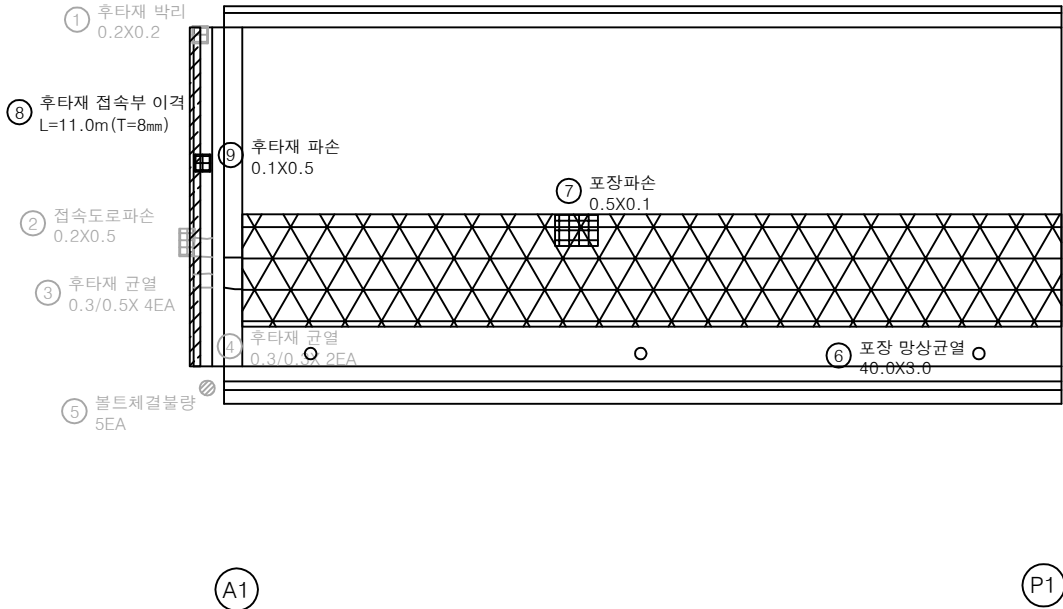
| 번호 | 구분 | 부재 | 손상내용 | 손상현황 | | | | | | 비고 |
|---|---|---|---|---|---|---|---|---|---|---|
| 3 | 19하 | 신축이음 | 후타재 균열 | 0.3 | 0.5 | | 2.00 | m | 4 | 21'와 보수 |
| 4 | 19하 | 신축이음 | 후타재 균열 | 0.3 | 0.3 | | 0.60 | m | 2 | 21'와 보수 |
| 6 | 19하 | 교면포장 | 포장 망상균열 | | 40.0 | 3.0 | 120.00 | ㎡ | 1 | |

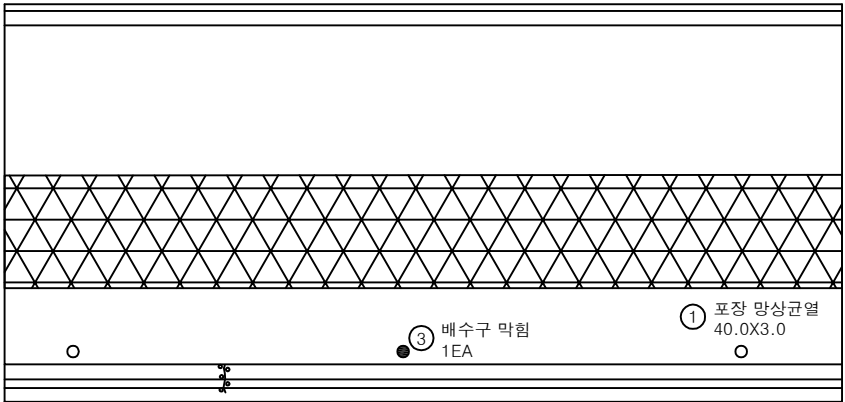
| 번호 | 구분 | 부재 | 손상내용 | 손상현황 | | | | | | 비 고 |
|---|---|---|---|---|---|---|---|---|---|---|
| 1 | 19하 | 교면포장 | 포장 망상균열 | | 40.0 | 3.0 | 120.00 | m <sup>2</sup> | 1 | |
| 2 | 23하 | 방호벽 | 균열부백태 | | 0.1 | 1.5 | 0.15 | m <sup>2</sup> | 1 | |

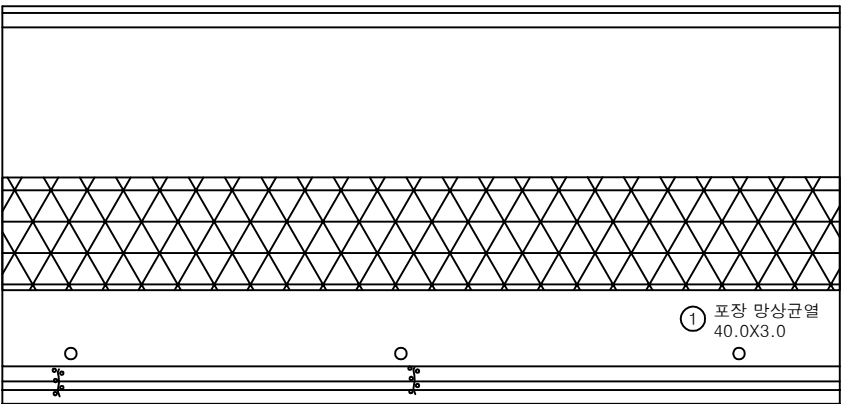
② 균열부백태  
0.1X1.5 X2EA

① 포장 망상균열  
40.0X3.0

| 번호 | 구분 | 부재 | 손상내용 | 손상현황 | | | | | | 비고 |
|---|---|---|---|---|---|---|---|---|---|---|
| 1 | 19하 | 교면포장 | 포장 망상균열 | | 40.0 | 3.0 | 120.00 | ㎡ | 1 | |
| 2 | 23하 | 방호벽 | 균열부백태 | | 0.1 | 1.5 | 0.30 | ㎡ | 2 | |

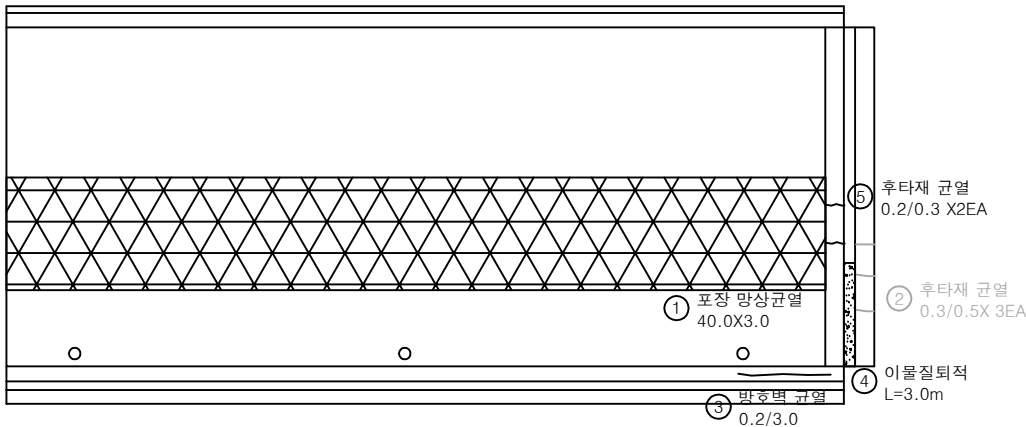
| 번호 | 구분 | 부재 | 손상내용 | 손상현황 | | | | | | 비고 |
|---|---|---|---|---|---|---|---|---|---|---|
| 1 | 19하 | 교면포장 | 포장 망상균열 | | 40.0 | 3.0 | 120.00 | m <sup>2</sup> | 1 | |
| 2 | 19하 | 신속이음 | 후타재 균열 | 0.3 | 0.5 | | 1.50 | m | 3 | 21'와 보수 |
| 3 | 23하 | 방호벽 | 방호벽 균열 | 0.2 | 3.0 | | 3.00 | m | 1 | |
| 5 | 23하 | 신속이음 | 후타재 균열 | 0.2 | 0.3 | | 0.60 | m | 2 | |

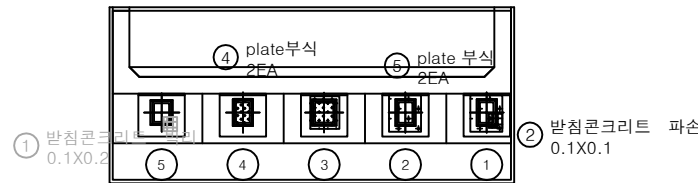
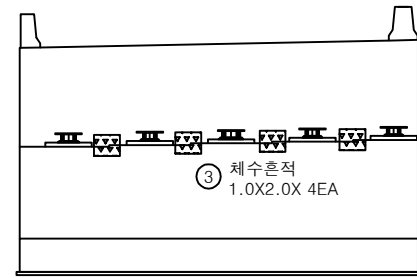
| 번호 | 구분 | 부재 | 손상내용 | 손상현황 | | | | | | 비고 |
|---|---|---|---|---|---|---|---|---|---|---|
| 4 | 21하 | 교량받침 | plate 부식 | | | | 2.00 | EA | 2 | |
| 5 | 23하 | 교량받침 | plate 부식 | | | | 2.00 | EA | 2 | |

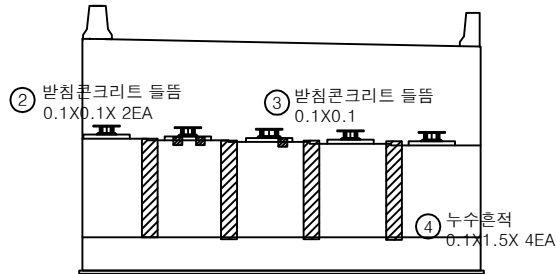
| 번호 | 구분 | 부재 | 손상내용 | 손상현황 | | | | | | 비고 |
|---|---|---|---|---|---|---|---|---|---|---|
| 1 | 19하 | 교량받침 | plate 부식 | | | | 3.00 | EA | 3 | |
| 4 | 19하 | 교대 | 누수흔적 | | 0.1 | 1.5 | 0.60 | ㎡ | 4 | |

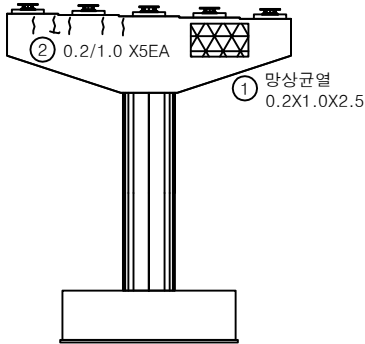
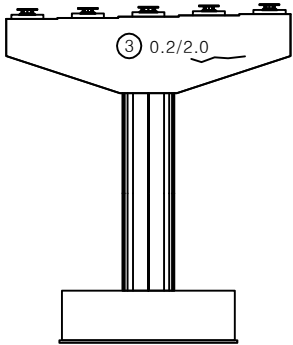
| 도면번호 | 17 |

| 번호 | 구분 | 부재 | 손상내용 | 손상현황 | | | | | | 비고 |
|---|---|---|---|---|---|---|---|---|---|---|
| 1 | 23하 | 교각 | 망상균열 | 0.2 | 1.0 | 2.5 | 2.50 | m <sup>2</sup> | 1 | |
| 2 | 23하 | 교각 | 균열(0.3mm미만) | 0.2 | 1.0 | | 5.00 | m | 5 | |
| 3 | 23하 | 교각 | 균열(0.3mm미만) | 0.2 | 2.0 | | 2.00 | m | 1 | |

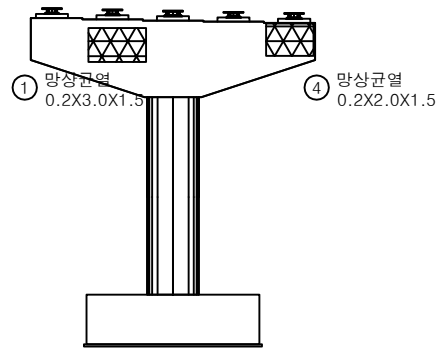
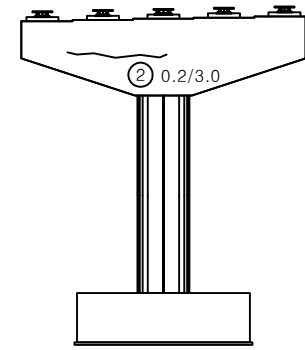
| 번호 | 구분 | 부재 | 손상내용 | 손상현황 | | | | | | 비고 |
|---|---|---|---|---|---|---|---|---|---|---|
| 1 | 23하 | 교각 | 망상균열 | 0.2 | 3.0 | 1.5 | 4.50 | m <sup>2</sup> | 1 | |
| 2 | 23하 | 교각 | 균열(0.3mm미만) | 0.2 | 3.0 | | 3.00 | m | 1 | |
| 3 | 23하 | 교량받침 | 무수축물탈 균열 | 0.1 | 0.2 | | 0.40 | m | 2 | |
| 4 | 23하 | 교각 | 망상균열 | 0.2 | 2.0 | 1.5 | 3.00 | m <sup>2</sup> | 1 | |

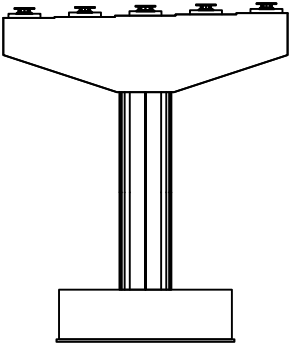
| 번호 | 구분 | 부재 | 손상내용 | 손상현황 | | | | | | 비고 |
|---|---|---|---|---|---|---|---|---|---|---|
| 1 | 23하 | 교량받침 | 받침콘크리트 균열 | 0.1 | 0.3 | | 0.30 | m | 1 | |
