상주영천고속도로 2024~2025년 시설물 안전점검 용역  
(2024년 하반기 정기안전점검)

# 외 관 조 사 망 도

금매교

2024.11

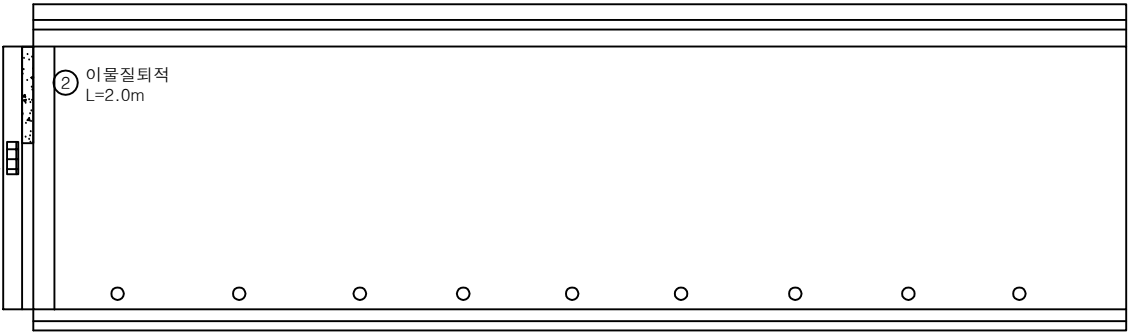
① 방호벽 접속부 파손  
0.1X0.3

② 이물질퇴적  
L=2.0m

③ 후타재 파손  
0.1X1.0

| 번호 | 구분 | 부재 | 손상내용 | 손상현황 | | | | | | 비 고 |
|---|---|---|---|---|---|---|---|---|---|---|
| 1 | 19하 | 방호벽 | 방호벽 접속부 파손 | | 0.1 | 0.3 | 0.03 | m <sup>2</sup> | 1 | |
| 2 | 19하 | 신속이음 | 이물질퇴적 | | 2.0 | | 2.00 | m | 1 | |
| 3 | 23하 | 신속이음 | 후타재 파손 | | 0.1 | 1.0 | 0.10 | m <sup>2</sup> | 1 | |

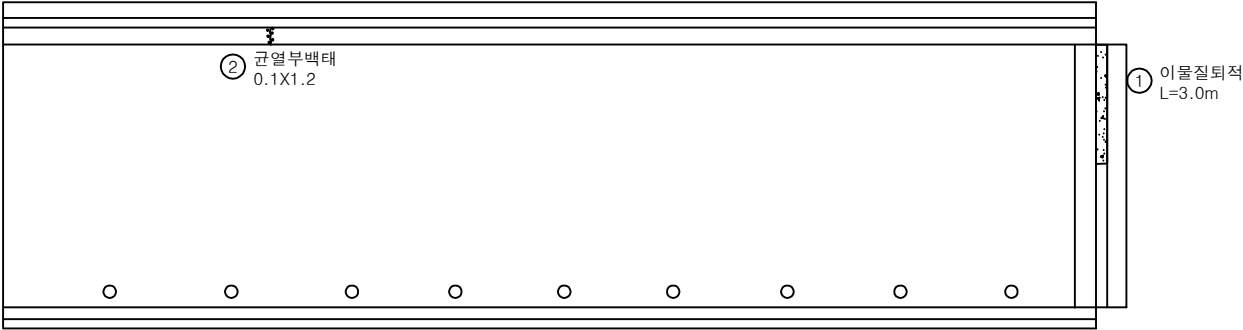
| 번호 | 구분 | 부재 | 손상내용 | 손상현황 | | | | | | 비 고 |
|---|---|---|---|---|---|---|---|---|---|---|
| 1 | 19하 | 신속이음 | 이물질퇴적 | | 3.0 | | 3.00 | m | 1 | |
| 2 | 23하 | 방호벽 | 균열부백태 | | 0.1 | 1.2 | 0.12 | m <sup>2</sup> | 1 | |

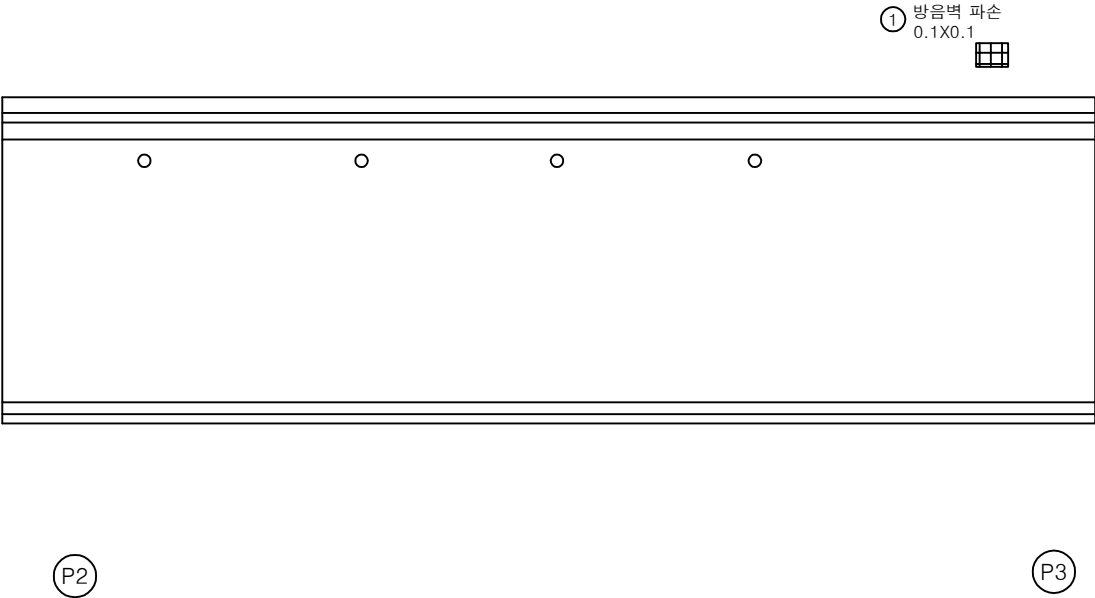
| 번호 | 구분 | 부재 | 손상내용 | 손상현황 | | | | | | 비 고 |
|---|---|---|---|---|---|---|---|---|---|---|
| 1 | 19하 | 방호벽 | 방음벽 파손 | | 0.1 | 0.1 | 0.01 | m <sup>2</sup> | 1 | |

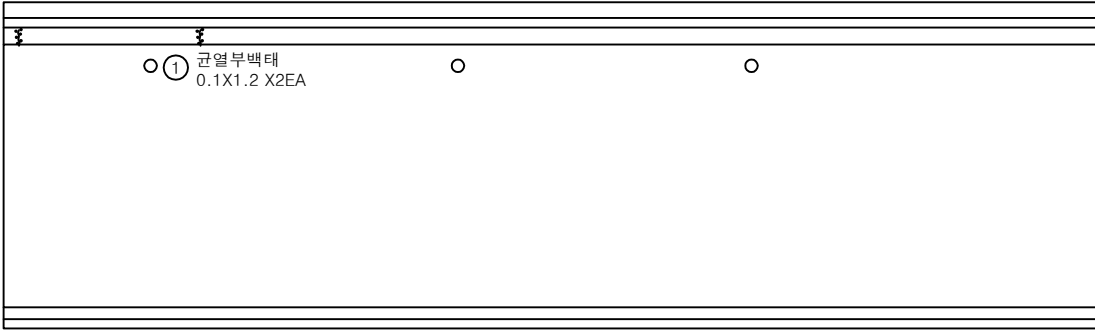
| 번호 | 구분 | 부재 | 손상내용 | 손상현황 | | | | | | 비 고 |
|---|---|---|---|---|---|---|---|---|---|---|
| 1 | 23하 | 방호벽 | 균열부백태 | | 0.1 | 1.2 | 0.24 | m <sup>2</sup> | 2 | |

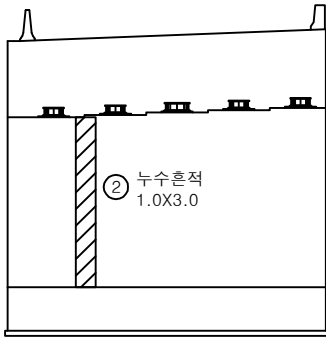
| 번호 | 구분 | 부재 | 손상내용 | 손상현황 | | | | | | 비 고 |
|---|---|---|---|---|---|---|---|---|---|---|
| 1 | 19하 | 교량방침 | 볼트 부식 | | | | 20.00 | EA | 20 | |
| 2 | 19하 | 교대 | 누수흔적 | | 1.0 | 3.0 | 3.00 | m <sup>2</sup> | 1 | |
| 3 | 23하 | 교량방침 | plate 부식 | | | | 5.00 | EA | 5 | |

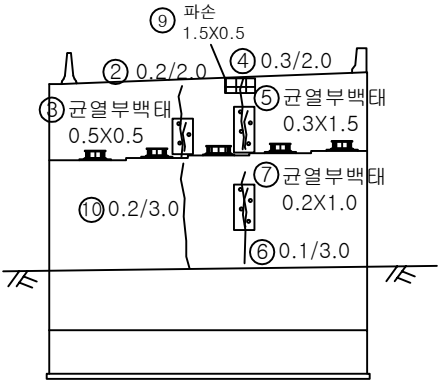
| 번호 | 구분 | 부재 | 손상내용 | 손상현황 | | | | | | 비 고 |
|---|---|---|---|---|---|---|---|---|---|---|
| 1 | 19하 | 교량받침 | 볼트 부식 | | | | 20.00 | EA | 20 | |
| 2 | 21하 | 교대 | 균열(0.3㎜미만) | 0.2 | 2.0 | | 2.00 | m | 1 | |
| 3 | 21하 | 교대 | 균열부백태 | | 0.5 | 0.5 | 0.25 | ㎡ | 1 | |
| 4 | 21하 | 교대 | 균열(0.3㎜이상) | 0.3 | 2.0 | | 2.00 | m | 1 | |
| 5 | 21하 | 교대 | 균열부백태 | | 0.3 | 1.5 | 0.45 | ㎡ | 1 | |
| 6 | 21하 | 교대 | 균열(0.3㎜미만) | 0.1 | 0.3 | | 0.30 | m | 1 | |
| 7 | 21하 | 교대 | 균열부백태 | | 0.2 | 1.0 | 0.20 | ㎡ | 1 | |
| 8 | 23하 | 교량받침 | plate 부식 | | | | 5.00 | EA | 5 | |
| 10 | 23하 | 교대 | 균열(0.3㎜미만) | 0.2 | 3.0 | | 3.00 | m | 1 | |

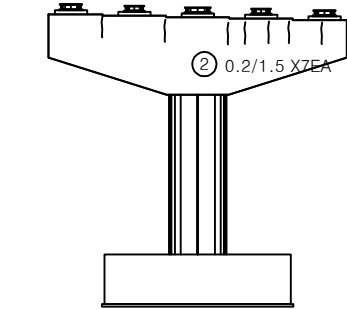
1 볼트 부식  
20EA

| 번호 | 구분 | 부재 | 손상내용 | 손상현황 | | | | | | 비고 |
|---|---|---|---|---|---|---|---|---|---|---|
| 1 | 19하 | 교량받침 | 볼트 부식 | | | | 20.00 | EA | 20 | |
| 2 | 23하 | 교각 | 균열(0.3mm미만) | 0.2 | 1.5 | | 10.50 | m | 7 | |

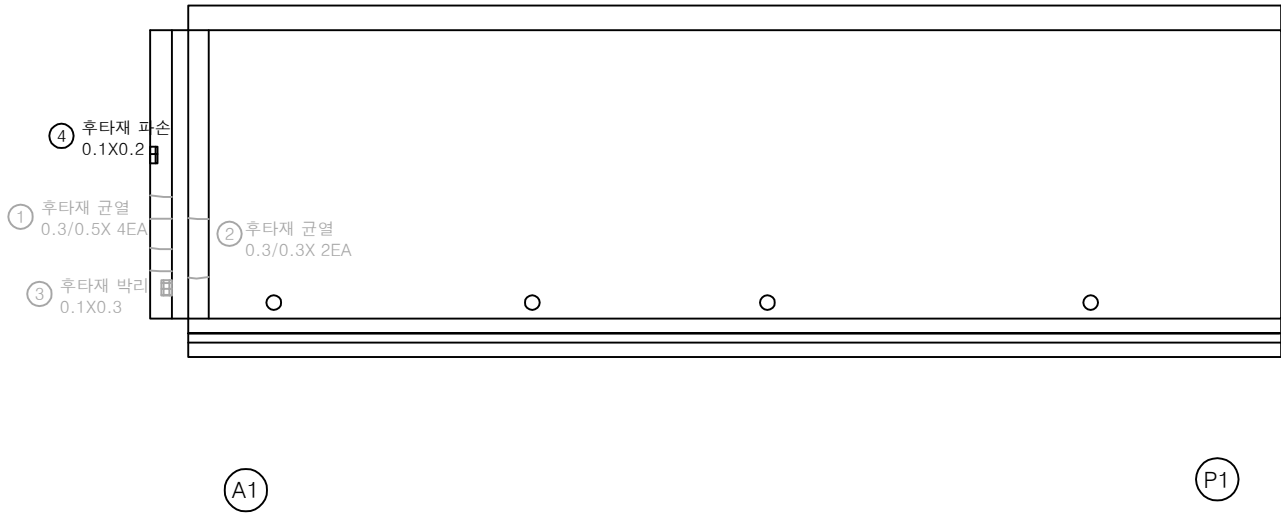
| 번호 | 구분 | 부재 | 손상내용 | 손상현황 | | | | | | 비 고 |
|---|---|---|---|---|---|---|---|---|---|---|
| 1 | 19하 | 신축이음 | 후타재 균열 | 0.3 | 0.5 | | 2.00 | m | 4 | 21하 보수 |
| 2 | 19하 | 신축이음 | 후타재 균열 | 0.3 | 0.3 | | 0.60 | m | 2 | 21하 보수 |

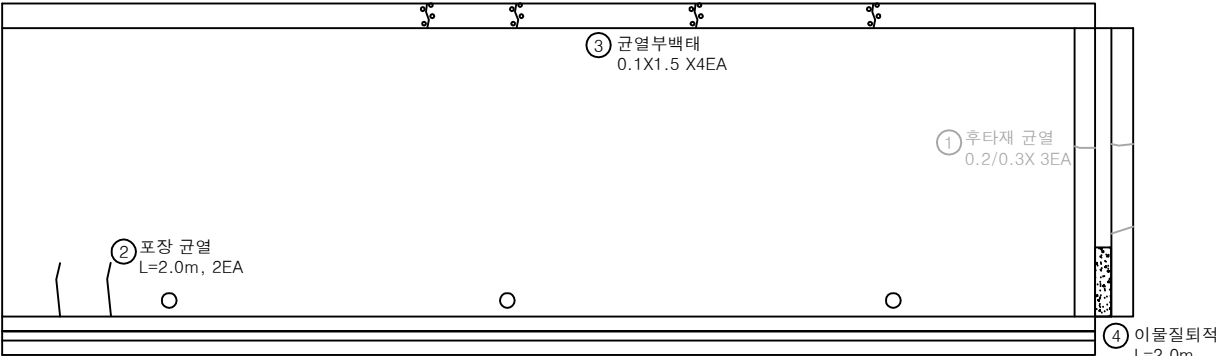
| 번호 | 구분 | 부재 | 손상내용 | 손상현황 | | | | | | 비 고 |
|---|---|---|---|---|---|---|---|---|---|---|
| 1 | 19하 | 신축이음 | 후타재 균열 | 0.2 | 0.3 | | 0.90 | m | 3 | 21#후타재 |
| 2 | 19하 | 교면포장 | 포장 균열 | | 2.0 | | 4.00 | m | 2 | |
| 3 | 23하 | 중분대 | 균열부백태 | | 0.1 | 1.5 | 0.60 | m | 4 | |

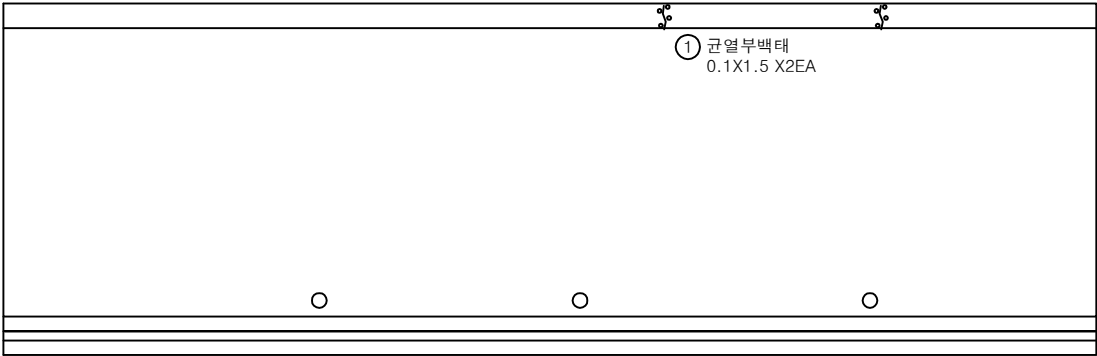
| 번호 | 구분 | 부재 | 손상내용 | 손상현황 | | | | | | 비 고 |
|---|---|---|---|---|---|---|---|---|---|---|
| 1 | 23하 | 중분대 | 균열부백태 | | 0.1 | 1.5 | 0.30 | ㎡ | 2 | |

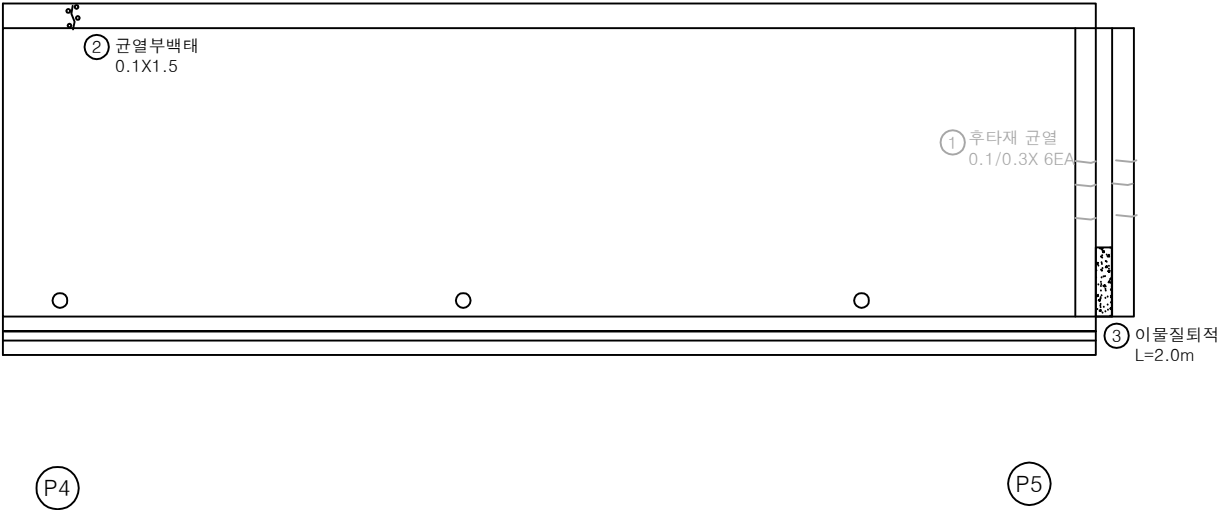
| 번호 | 구분 | 부재 | 손상내용 | 손상현황 | | | | | | 비 고 |
|---|---|---|---|---|---|---|---|---|---|---|
| 1 | 195 | 신속이음 | 후타재 균열 | 0.1 | 0.3 | | 1.60 | m | 6 | 21호보수 |
| 2 | 235 | 중분대 | 균열부백태 | | 0.1 | 1.5 | 0.15 | m <sup>2</sup> | 1 | |

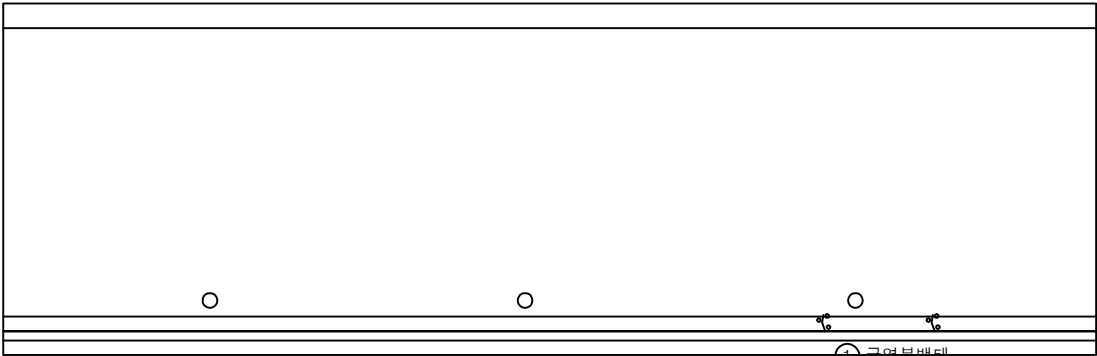
| 번호 | 구분 | 부재 | 손상내용 | 손상현황 | | | | | | 비 고 |
|---|---|---|---|---|---|---|---|---|---|---|
| 1 | 23하 | 방호벽 | 균열부백대 | | 0.1 | 1.2 | 0.24 | m <sup>2</sup> | 2 | |

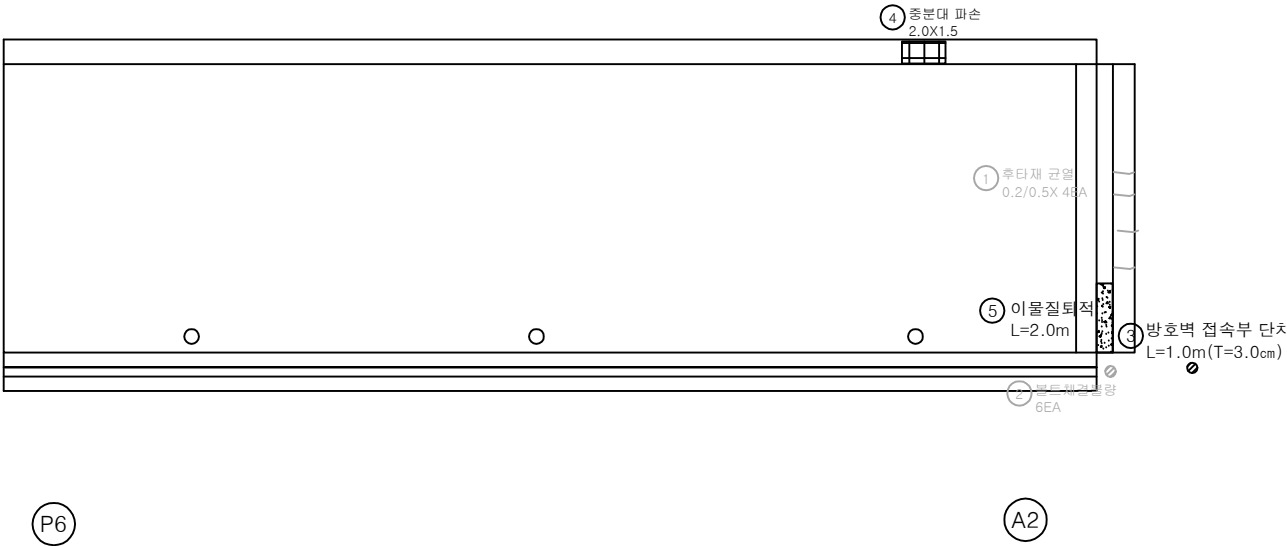
| 번호 | 구분 | 부재 | 손상내용 | 손상현황 | | | | | | 비 고 |
|---|---|---|---|---|---|---|---|---|---|---|
| 1 | 19하 | 신속이음 | 후타재 균열 | 0.2 | 0.5 | | 2.00 | m | 4 | 21% 보수 |

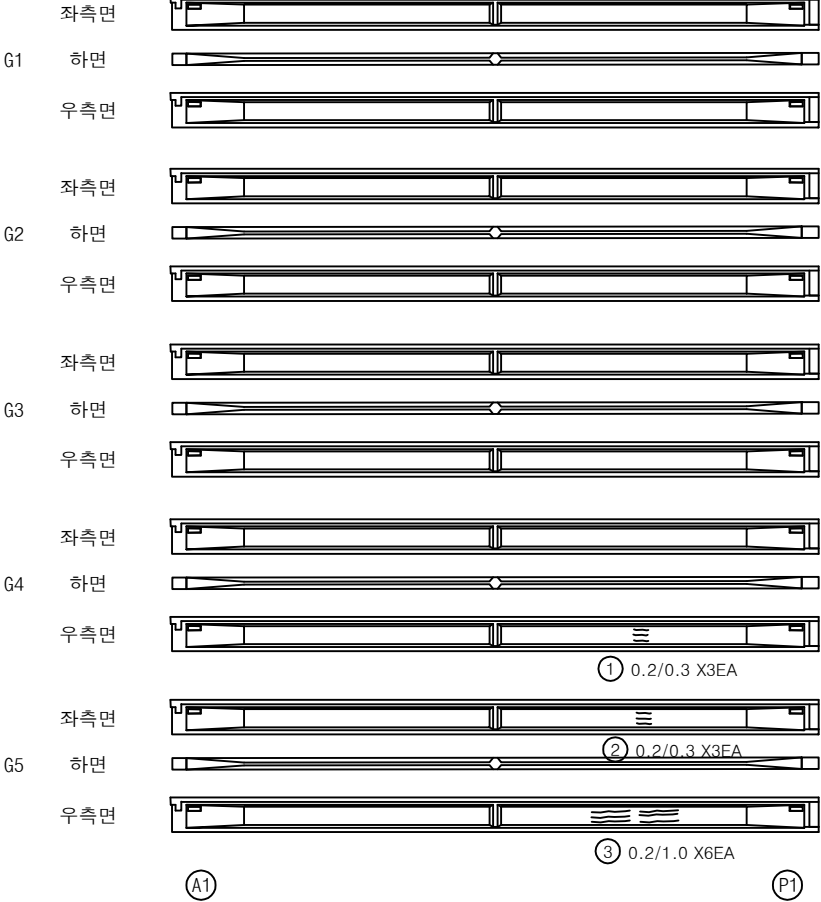
| 번호 | 구분 | 부재 | 손상내용 | 손상현황 | | | | | | 비고 |
|---|---|---|---|---|---|---|---|---|---|---|
| 1 | 23하 | 거더 | 균열(0.3mm미만) | 0.2 | 0.3 | | 0.90 | m | 3 | |
| 2 | 23하 | 거더 | 균열(0.3mm미만) | 0.2 | 0.3 | | 0.90 | m | 3 | |
| 3 | 23하 | 거더 | 균열(0.3mm미만) | 0.2 | 1.0 | | 6.00 | m | 6 | |

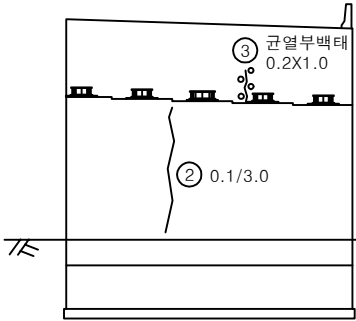
| 번호 | 구분 | 부재 | 손상내용 | 손상현황 | | | | | | 비 고 |
|---|---|---|---|---|---|---|---|---|---|---|
| 1 | 19하 | 교량받침 | 볼트 부식 | | | | 20.00 | EA | 20 | |
| 2 | 21하 | 교대 | 균열(0.3mm미만) | 0.1 | 3.0 | | 3.00 | m | 1 | |
| 3 | 23하 | 교대 | 균열부백태 | | 0.2 | 1.0 | 0.20 | m <sup>2</sup> | 1 | |

① 볼트 부식  
20EA

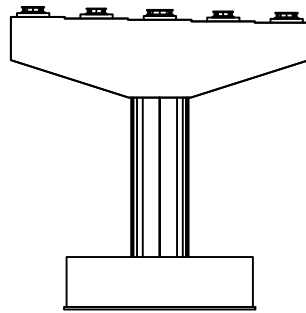
① 볼트 부식  
20EA
