상주영천고속도로 2024~2025년 시설물 안전점검 용역  
(2024년 하반기 정기안전점검)

# 외 관 조 사 망 도

가호교

2024.11

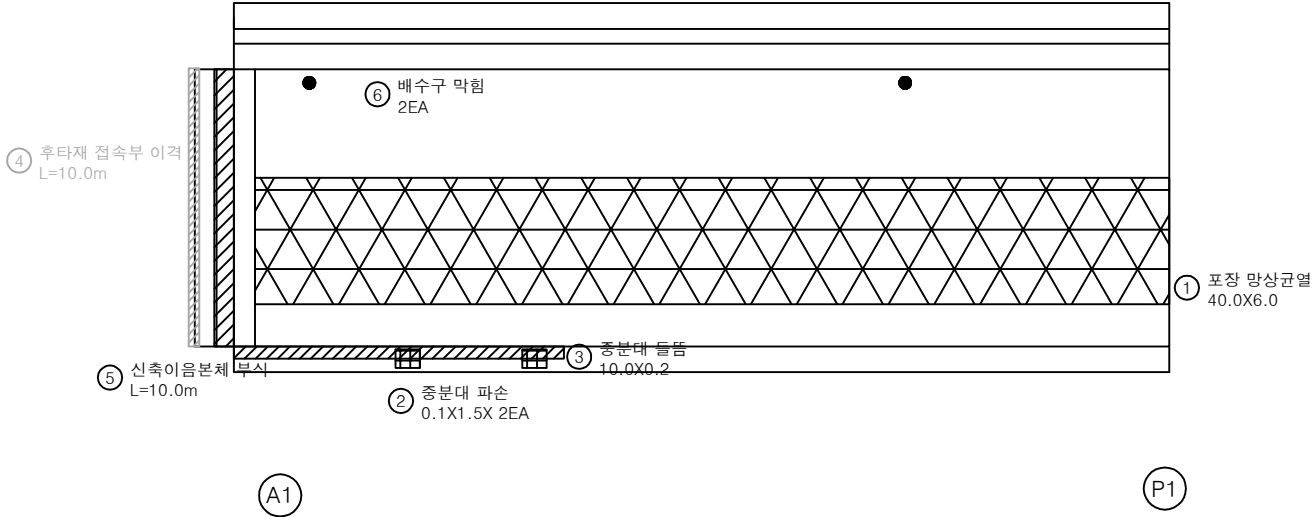
| 도면번호 | 01 |

| 번호 | 구분 | 부재 | 손상내용 | 손상현황 | | | | | | 비 고 |
|---|---|---|---|---|---|---|---|---|---|---|
| 1 | 19하 | 교면포장 | 포장 망상균열 | | 40.0 | 6.0 | 240.00 | ㎡ | 1 | |
| 2 | 19하 | 중분대 | 중분대 파손 | | 0.1 | 1.5 | 0.30 | ㎡ | 2 | |
| 3 | 19하 | 중분대 | 중분대 들뜸 | | 10.0 | 0.2 | 2.00 | ㎡ | 1 | |
| 4 | 19하 | 교면포장 | 후타재 접속부 이격 | | 10.0 | | 10.00 | m | 1 | 21현보수 |
| 5 | 21하 | 신축이음 | 본체 부식 | | 10.0 | | 10.00 | m | 1 | |
| 6 | 23하 | 배수시설 | 배수구 막힘 | | | | 2.00 | EA | 2 | |

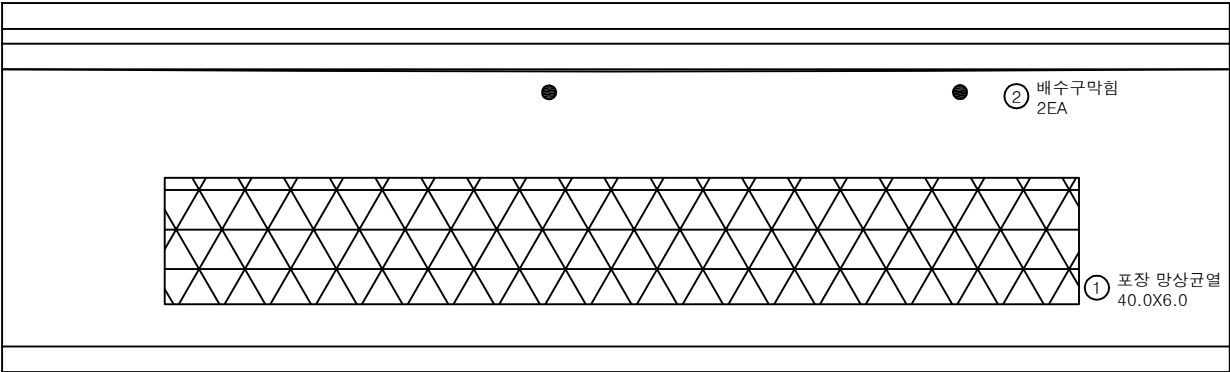
ID : 가호교 슬래브상면 S2 (상주방향)

| 번호 | 구분 | 부재 | 손상내용 | 손상현황 | | | | | | 비 고 |
|---|---|---|---|---|---|---|---|---|---|---|
| 1 | 19하 | 교면포장 | 포장 망상균열 | | 40.0 | 6.0 | 240.00 | m | 1 | |
| 2 | 19하 | 배수시설 | 배수구 막힘 | | | | 2.00 | EA | 2 | |

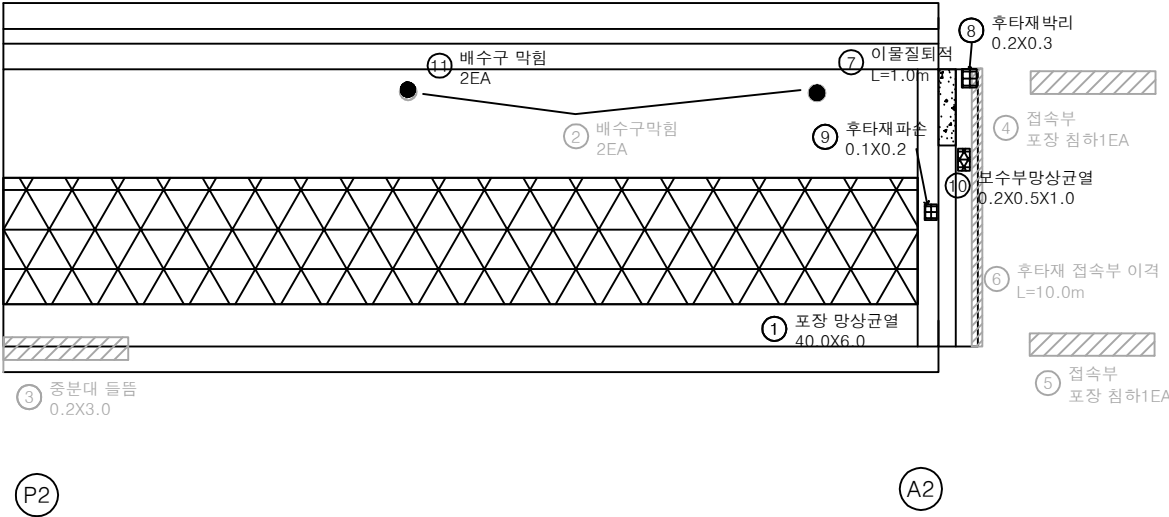
| 도 면 번 호 | 03 |

| 번호 | 구분 | 부재 | 손상내용 | 손상현황 | | | | | | 비 고 |
|---|---|---|---|---|---|---|---|---|---|---|
| 1 | 19하 | 교면포장 | 포장 망상균열 | | 40.0 | 6.0 | 240.00 | ㎡ | 1 | |
| 2 | 19하 | 배수시설 | 배수구 막힘 | | | | 2.00 | EA | 2 | 21하 보수 |
| 3 | 19하 | 중분대 | 중분대 들뜸 | | 0.2 | 3.0 | 0.60 | ㎡ | 1 | 21하 보수 |
| 4 | 19하 | 교면포장 | 접속부 포장침하 | | | | 1.00 | EA | 1 | 23상 보수 |
| 5 | 19하 | 교면포장 | 접속부 포장침하 | | | | 1.00 | EA | 1 | 21상 보수 |
| 6 | 19하 | 교면포장 | 후타재 접속부 이격 | | 10.0 | | 10.00 | m | 1 | 21하 보수 |
| 7 | 19하 | 신축이음 | 이물질 퇴적 | | 1.0 | | 1.00 | m | 1 | |
| 8 | 19하 | 신축이음 | 후타재 박리 | | 0.2 | 0.3 | 0.06 | ㎡ | 1 | |
| 9 | 19하 | 신축이음 | 후타재 파손 | | 0.1 | 0.2 | 0.02 | ㎡ | 1 | |
| 10 | 21하 | 신축이음 | 보수부 망상균열 | 0.2 | 0.5 | 1.0 | 0.50 | ㎡ | 1 | |
| 11 | 23하 | 배수시설 | 배수구 막힘 | | | | 2.00 | EA | 2 | |

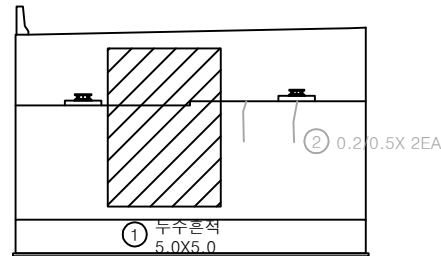
| 번호 | 구분 | 부재 | 손상내용 | 손상현황 | | | | | | 비 고 |
|---|---|---|---|---|---|---|---|---|---|---|
| 1 | 19하 | 교대 | 누수흔적 | | 5.0 | 5.0 | 25.00 | m <sup>2</sup> | 1 | |
| 2 | 19하 | 교대 | 균열(0.3mm미만) | 0.2 | 0.5 | | 1.00 | m | 2 | 21상방수 |

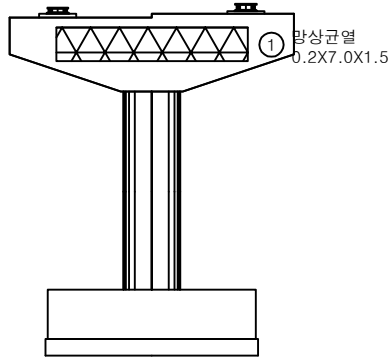
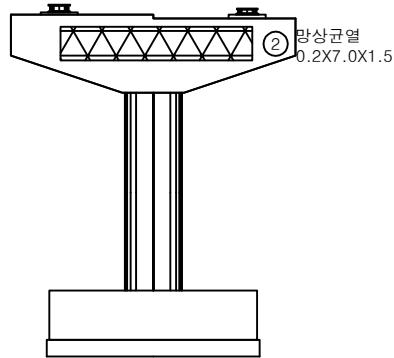
ID : 가호교 교각 P1 (상주방향)

| 번호 | 구분 | 부재 | 손상내용 | 손상현황 | | | | | | 비고 |
|---|---|---|---|---|---|---|---|---|---|---|
| 1 | 198하 | 교각 | 망상균열 | 0.2 | 7.0 | 1.5 | 10.50 | m <sup>3</sup> | 1 | |
| 2 | 23하 | 교각 | 망상균열 | 0.2 | 7.0 | 1.5 | 10.50 | m <sup>3</sup> | 1 | |

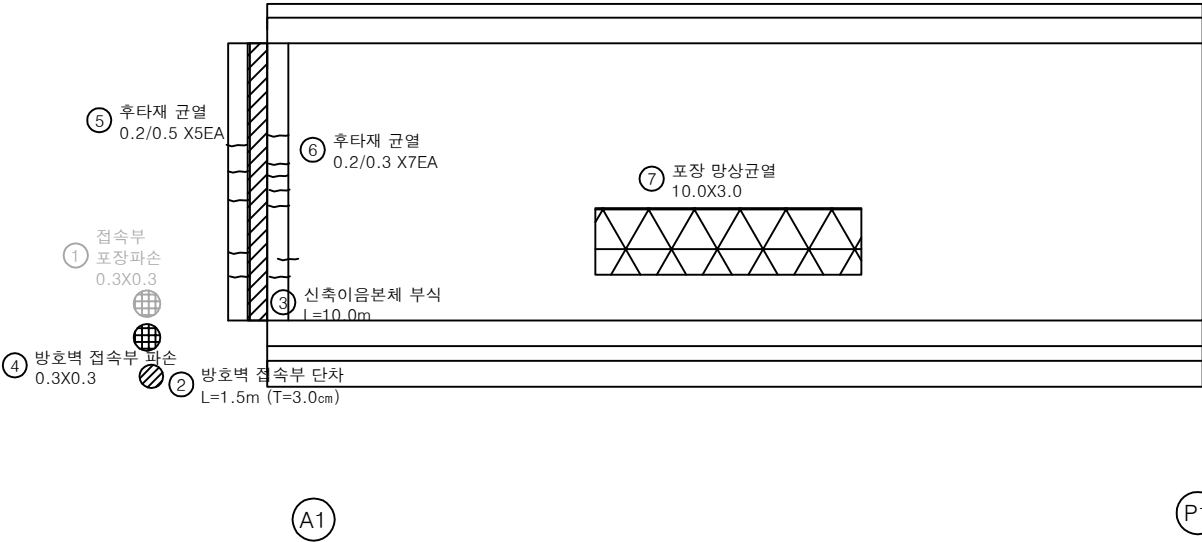
| 번호 | 구분 | 부재 | 손상내용 | 손상현황 | | | | | | 비 고 |
|---|---|---|---|---|---|---|---|---|---|---|
| 3 | 21하 | 신축이음 | 본체 부식 | | 10.0 | | 10.00 | m | 1 | |
| 5 | 23하 | 신축이음 | 후타재 균열 | 0.2 | 0.5 | | 2.50 | m | 5 | |
| 6 | 23하 | 신축이음 | 후타재 균열 | 0.2 | 0.3 | | 2.10 | m | 7 | |
| 7 | 23하 | 교면포장 | 포장 망상균열 | | 10.0 | 3.0 | 30.00 | m <sup>2</sup> | 1 | |

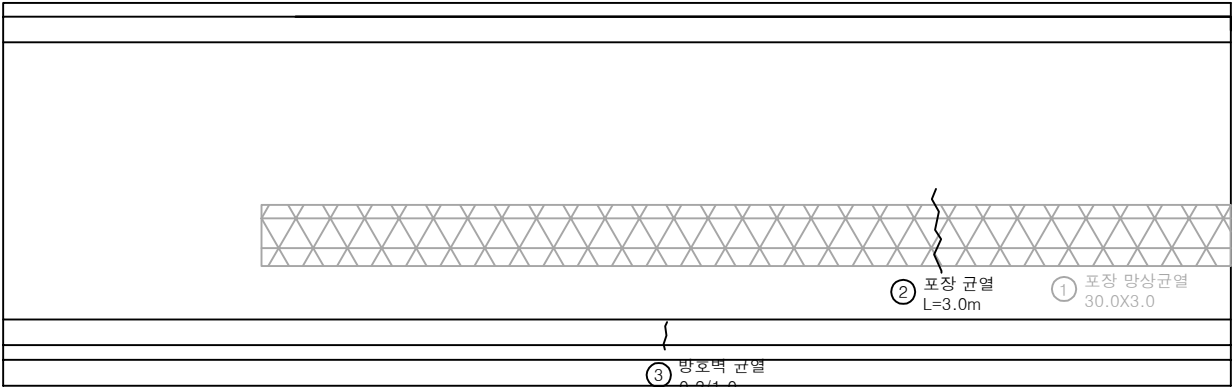
| 번호 | 구분 | 부재 | 손상내용 | 손상현황 | | | | | | 비고 |
|---|---|---|---|---|---|---|---|---|---|---|
| 1 | 19하 | 교면포장 | 포장 망상균열 | | 30.0 | 3.0 | 90.00 | m <sup>2</sup> | 1 | 21% 손상 |
| 2 | 21하 | 교면포장 | 포장 균열 | | 3.0 | | 3.00 | m | 1 | |
| 3 | 23하 | 방호벽 | 방호벽 균열 | 0.2 | 1.0 | | 1.00 | m | 1 | |

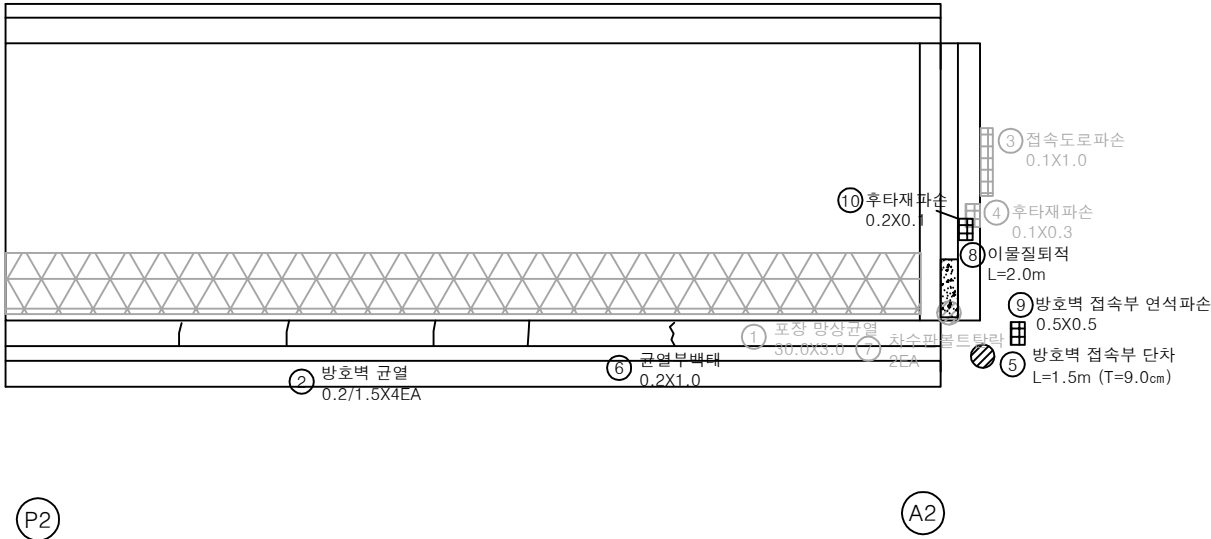
| 번호 | 구분 | 부재 | 손상내용 | 손상현황 | | | | | | 비 고 |
|---|---|---|---|---|---|---|---|---|---|---|
| 1 | 19하 | 교면포장 | 포장 망상균열 | | 30.0 | 3.0 | 90.00 | ㎡ | 1 | 21상 보수 |
| 2 | 19하 | 방호벽 | 방호벽 균열 | 0.2 | 1.5 | | 6.00 | m | 4 | |
| 6 | 21하 | 방호벽 | 균열부백태 | | 0.2 | 1.0 | 0.20 | ㎡ | 1 | |

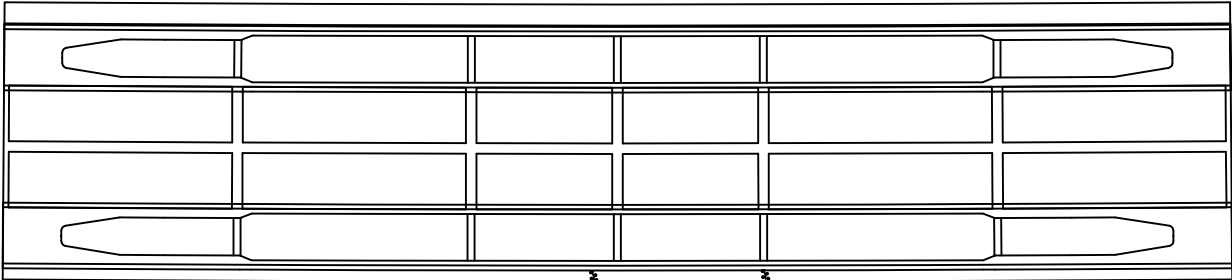
① 균열부백태  
0.2X1.0 X2EA

| 번호 | 구분 | 부재 | 손상내용 | 손상현황 | | | | | | 비 고 |
|---|---|---|---|---|---|---|---|---|---|---|
| 1 | 21하 | 바닥판 | 균열부백태 | | 0.2 | 1.0 | 0.40 | m <sup>2</sup> | 2 | |

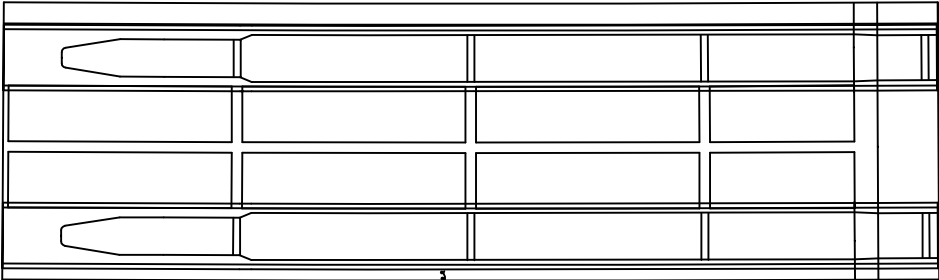
① 균열부백테  
0.2X1.0

| 번호 | 구분 | 부재 | 손상내용 | 손상현황 | | | | | | 비 고 |
|---|---|---|---|---|---|---|---|---|---|---|
| 1 | 21하 | 바닥판 | 균열부백테 | | 0.2 | 1.0 | 0.20 | m <sup>2</sup> | 1 | |

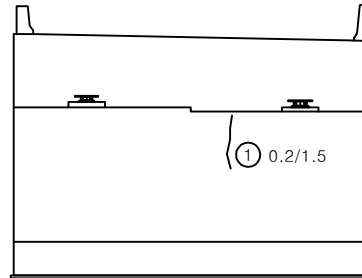
| 번호 | 구분 | 부재 | 손상내용 | 손상현황 | | | | | | 비 고 |
|---|---|---|---|---|---|---|---|---|---|---|
| 1 | 23하 | 교대 | 균열(0.3mm미만) | 0.2 | 1.5 | | 1.50 | m | 1 | |

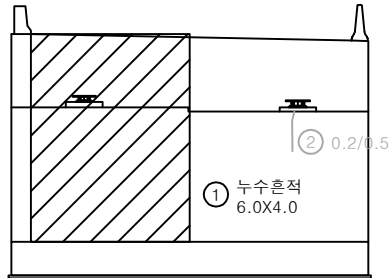
| 번호 | 구분 | 부재 | 손상내용 | 손상현황 | | | | | | 비고 |
|---|---|---|---|---|---|---|---|---|---|---|
| 1 | 198하 | 교대 | 누수흔적 | | 6.0 | 4.0 | 24.00 | m <sup>2</sup> | 1 | |
| 2 | 198하 | 교대 | 균열(0.3mm미만) | 0.2 | 0.5 | | 0.50 | m | 1 | 21상방주 |

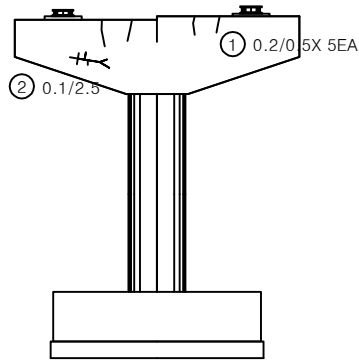
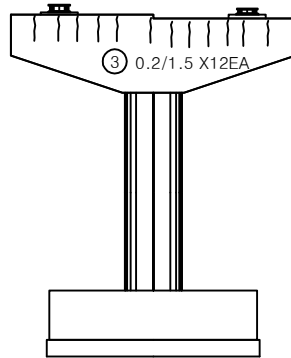
ID : 가호교 교각 P1 (영천방향)

| 번호 | 구분 | 부재 | 손상내용 | 손상현황 | | | | | | 비고 |
|---|---|---|---|---|---|---|---|---|---|---|
| 1 | 19하 | 교각 | 균열(0.3mm미만) | 0.2 | 0.5 | | 2.50 | m | 5 | |
| 2 | 19하 | 교각 | 균열(0.3mm미만) | 0.1 | 2.5 | | 2.50 | m | 1 | |
| 3 | 23하 | 교각 | 균열(0.3mm미만) | 0.2 | 1.5 | | 18.00 | m | 12 | |

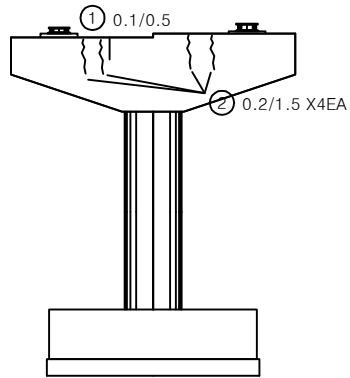
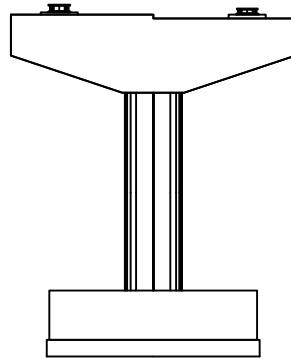
ID : 가호교 교각 P2 (영천방향)

| 번호 | 구분 | 부재 | 손상내용 | 손상현황 | | | | | | 비고 |
|---|---|---|---|---|---|---|---|---|---|---|
| 1 | 198하 | 교각 | 균열(0.3mm미만) | 0.1 | 0.5 | | 0.50 | m | 1 | |
| 2 | 21하 | 교각 | 균열(0.3mm미만) | 0.2 | 1.5 | | 6.00 | m | 4 | |
