상주영천고속도로 2024~2025년 시설물 안전점검 용역  
(2024년 하반기 정기안전점검)

# 외 관 조 사 망 도

산성교

2024.11

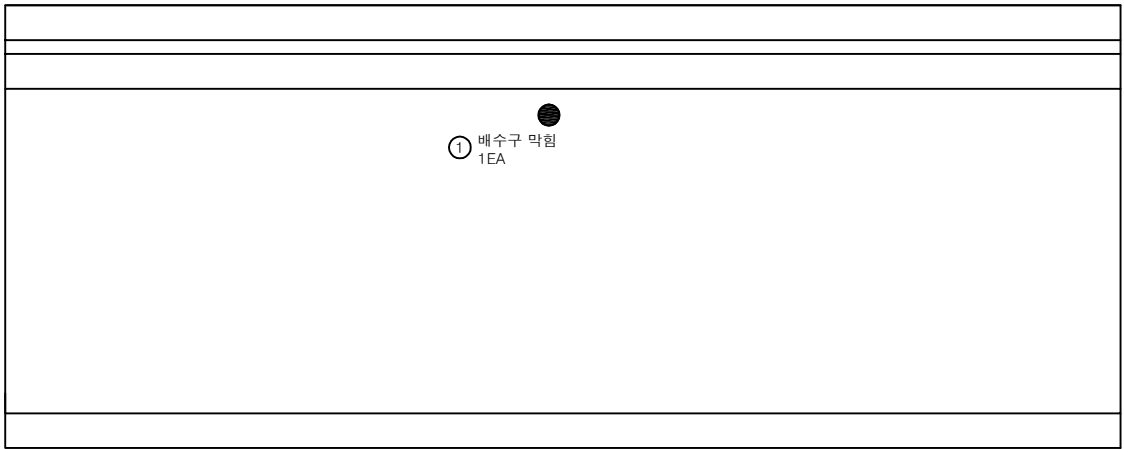
| 번호 | 구분 | 부재 | 손상내용 | 손상현황 | | | | | | 비 고 |
|---|---|---|---|---|---|---|---|---|---|---|
| 1 | 23하 | 배수시설 | 배수구 막힘 | | | | 1.00 | EA | 1 | |

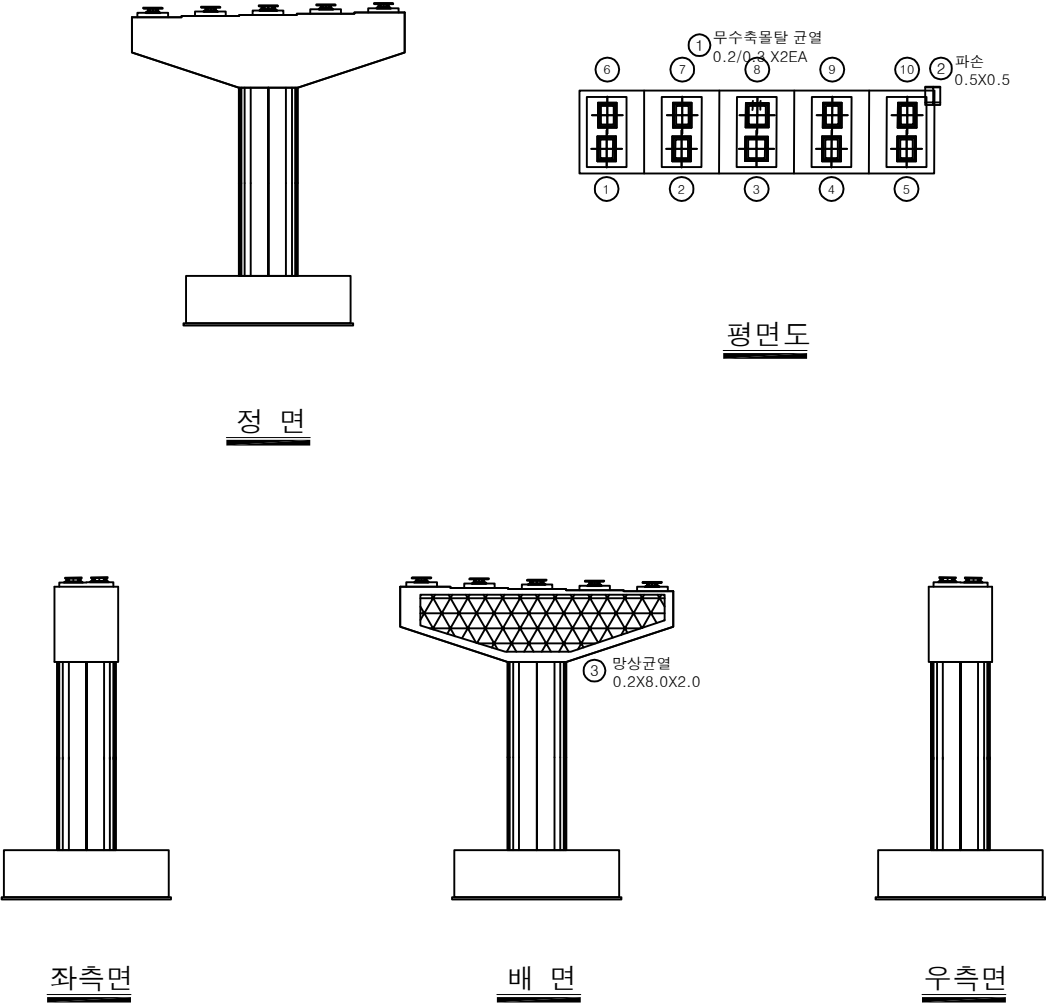
| 번호 | 구분 | 부재 | 손상내용 | 손상현황 | | | | | | 비고 |
|---|---|---|---|---|---|---|---|---|---|---|
| 1 | 23하 | 교량발침 | 무수축물탈 균열 | 0.2 | 0.3 | | 0.60 | m | 2 | |
| 3 | 23하 | 교각 | 망상균열 | 0.2 | 8.0 | 2.0 | 16.00 | m <sup>2</sup> | 1 | |

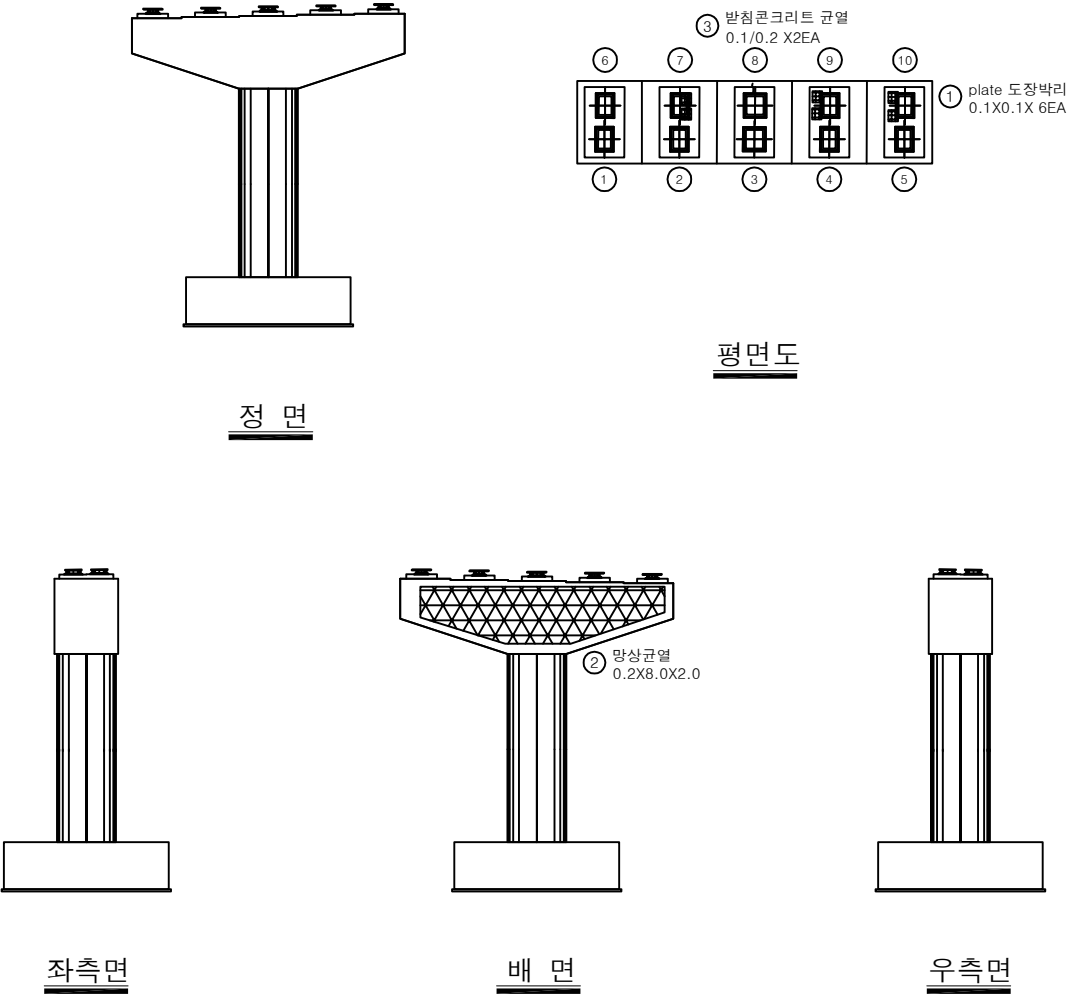
| 번호 | 구분 | 부재 | 손상내용 | 손상현황 | | | | | | 비 고 |
|---|---|---|---|---|---|---|---|---|---|---|
| 2 | 21하 | 교각 | 망상균열 | 0.2 | 8.0 | 2.0 | 16.00 | m <sup>2</sup> | 1 | |
| 3 | 21하 | 교량받침 | 발침콘크리트 균열 | 0.1 | 0.2 | | 0.20 | m | 1 | |

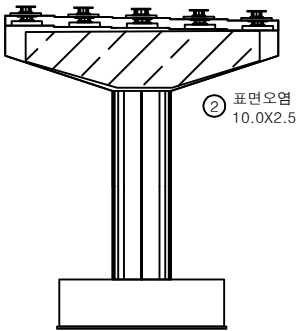
② 표면오염  
10.0X2.5

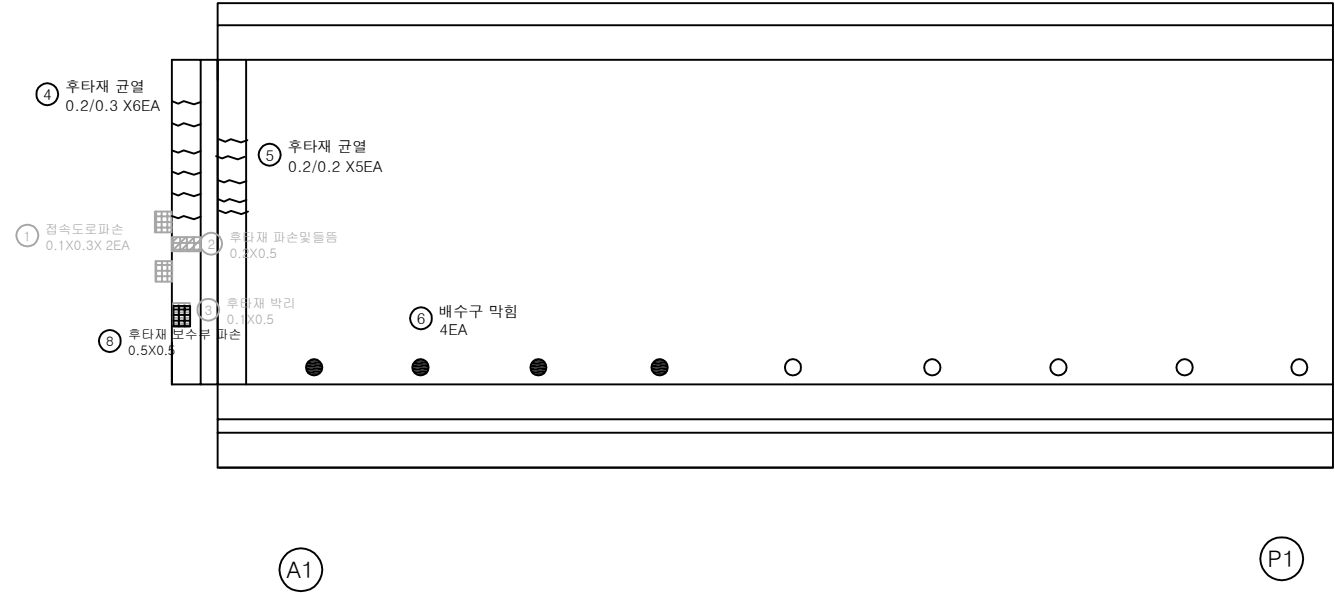
| 번호 | 구분 | 부재 | 손상내용 | 손상현황 | | | | | | 비고 |
|---|---|---|---|---|---|---|---|---|---|---|
| 4 | 21하 | 신축이음 | 후타재 균열 | 0.2 | 0.3 | | 1.80 | m | 6 | |
| 5 | 21하 | 신축이음 | 후타재 균열 | 0.2 | 0.2 | | 1.00 | m | 5 | |

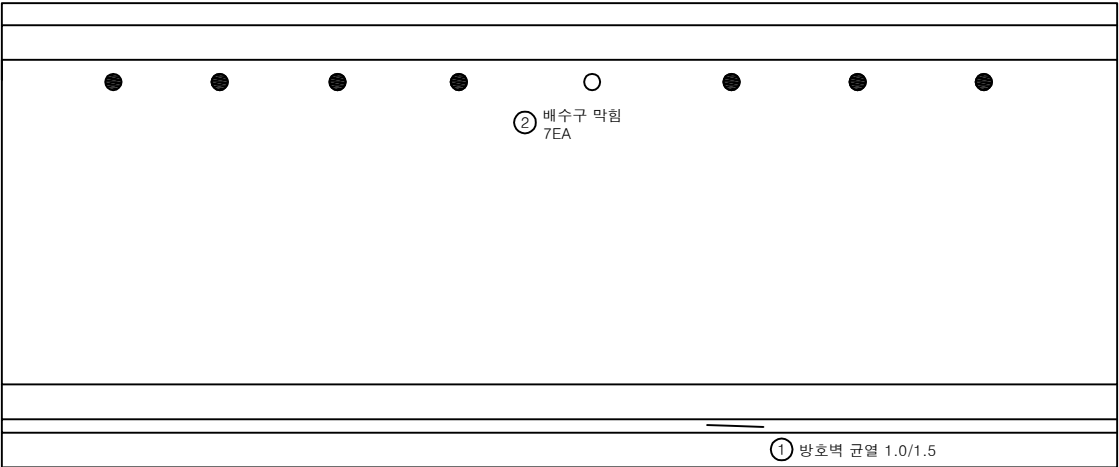
| 번호 | 구분 | 부재 | 손상내용 | 손상현황 | | | | | | 비 고 |
|---|---|---|---|---|---|---|---|---|---|---|
| 1 | 19하 | 방호벽 | 방호벽 균열 | 1.0 | 1.5 | | 1.50 | m | 1 | |

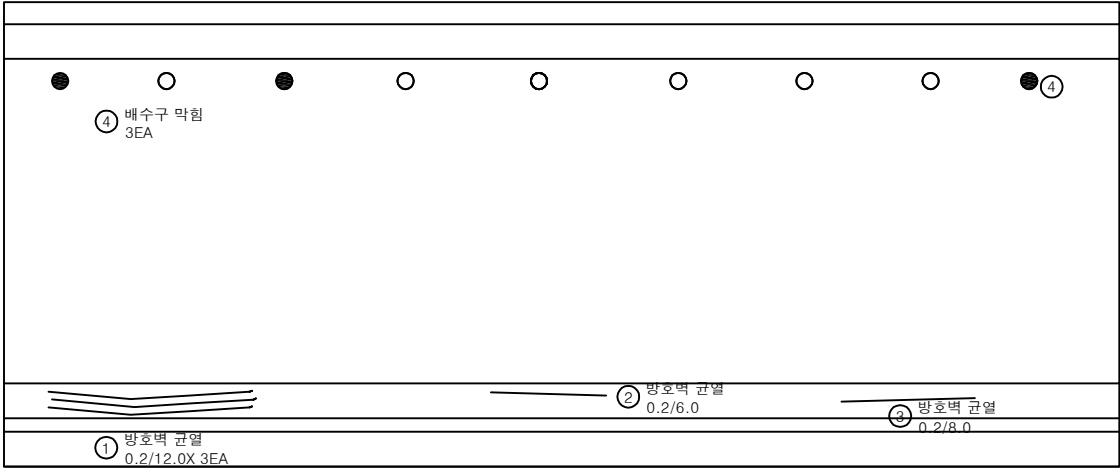
| 번호 | 구분 | 부재 | 손상내용 | 손상현황 | | | | | | 비 고 |
|---|---|---|---|---|---|---|---|---|---|---|
| 1 | 19하 | 방호벽 | 방호벽 균열 | 0.2 | 12.0 | | 36.00 | m | 3 | |
| 2 | 19하 | 방호벽 | 방호벽 균열 | 0.2 | 6.0 | | 6.00 | m | 1 | |
| 3 | 19하 | 방호벽 | 방호벽 균열 | 0.2 | 8.0 | | 8.00 | m | 1 | |

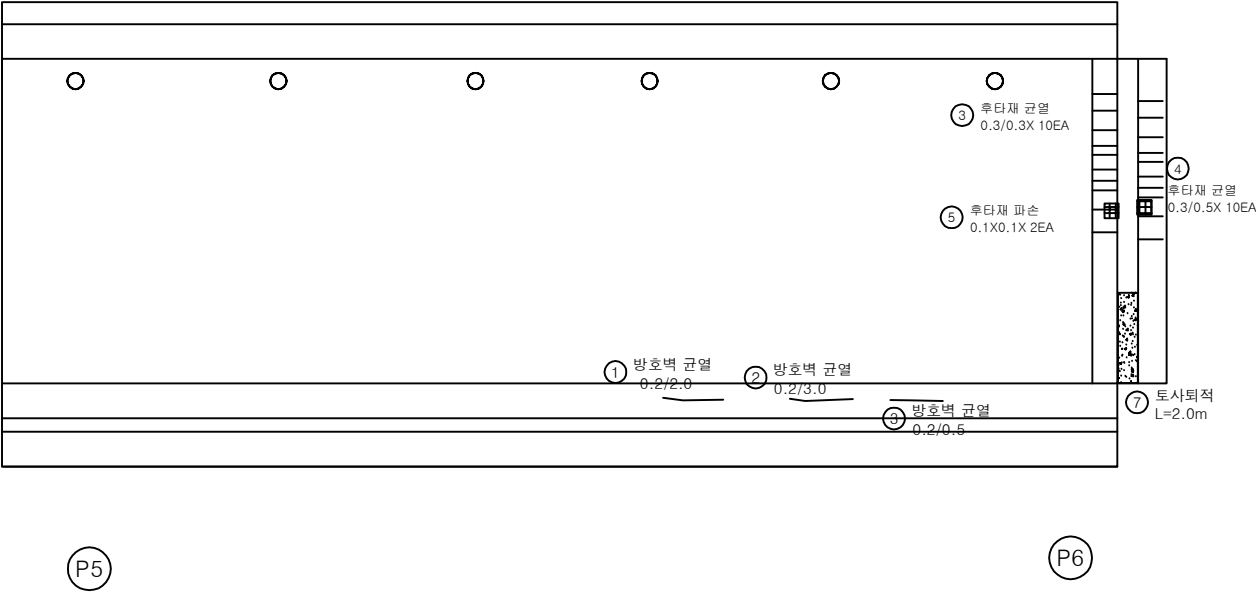
| 번호 | 구분 | 부재 | 손상내용 | 손상현황 | | | | | | 비 고 |
|---|---|---|---|---|---|---|---|---|---|---|
| 1 | 19하 | 방호벽 | 방호벽 균열 | 0.2 | 2.0 | | 2.00 | m | 1 | |
| 2 | 19하 | 방호벽 | 방호벽 균열 | 0.2 | 3.0 | | 3.00 | m | 1 | |
| 3 | 19하 | 방호벽 | 방호벽 균열 | 0.2 | 5.0 | | 5.00 | m | 1 | |
| 4 | 19하 | 신축이음 | 후타재 균열 | 0.3 | 0.3 | | 3.00 | m | 10 | 20'상 보속 |
| 5 | 19하 | 신축이음 | 후타재 균열 | 0.3 | 0.5 | | 5.00 | m | 10 | 20'상 보속 |

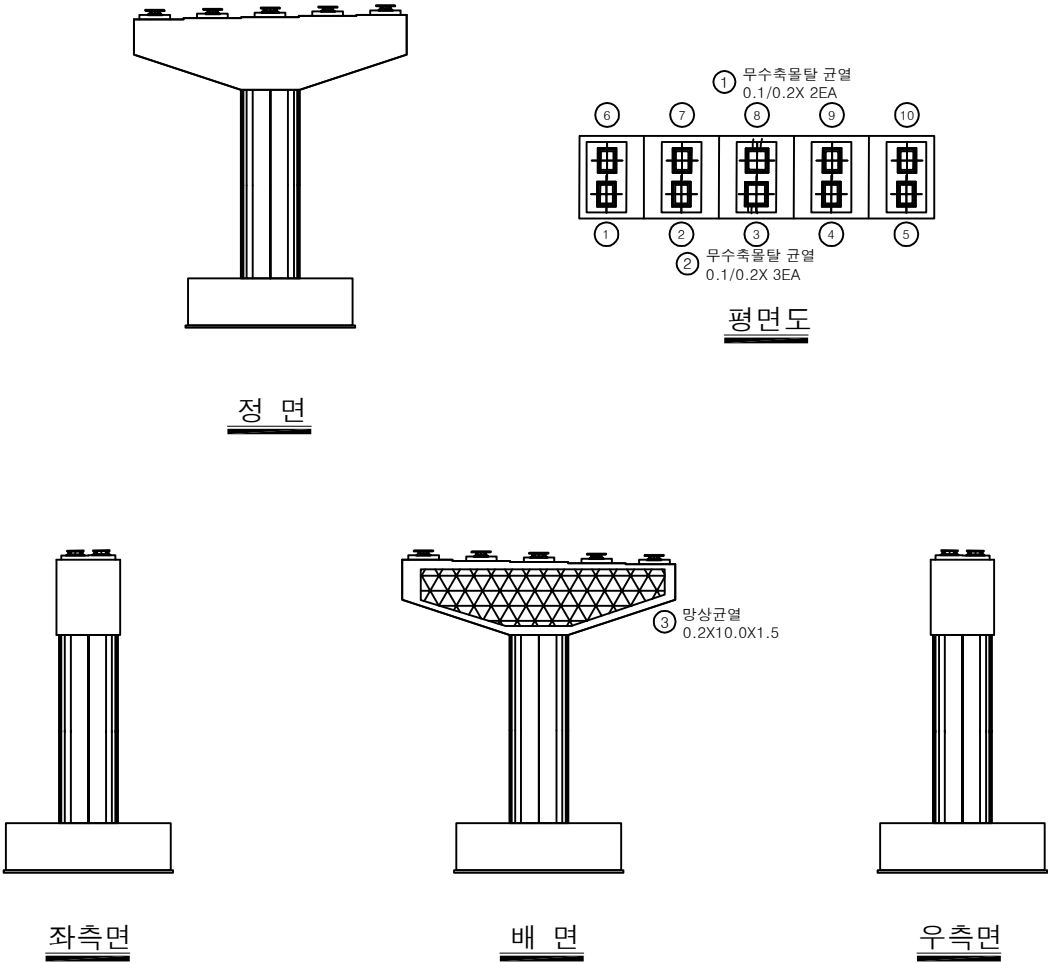
| 번호 | 구분 | 부재 | 손상내용 | 손상현황 | | | | | | 비 고 |
|---|---|---|---|---|---|---|---|---|---|---|
| 1 | 19하 | 교량받침 | 무수축물탈 균열 | 0.1 | 0.2 | | 0.40 | m | 2 | |
| 2 | 19하 | 교량받침 | 무수축물탈 균열 | 0.1 | 0.2 | | 0.60 | m | 3 | |
| 3 | 19하 | 교각 | 망상균열 | 0.2 | 10.0 | 1.5 | 15.00 | m <sup>2</sup> | 1 | |
