상주영천고속도로 2024~2025년 시설물 안전점검 용역  
(2024년 하반기 정기안전점검)

# 외 관 조 사 망 도

배골교

2024.11

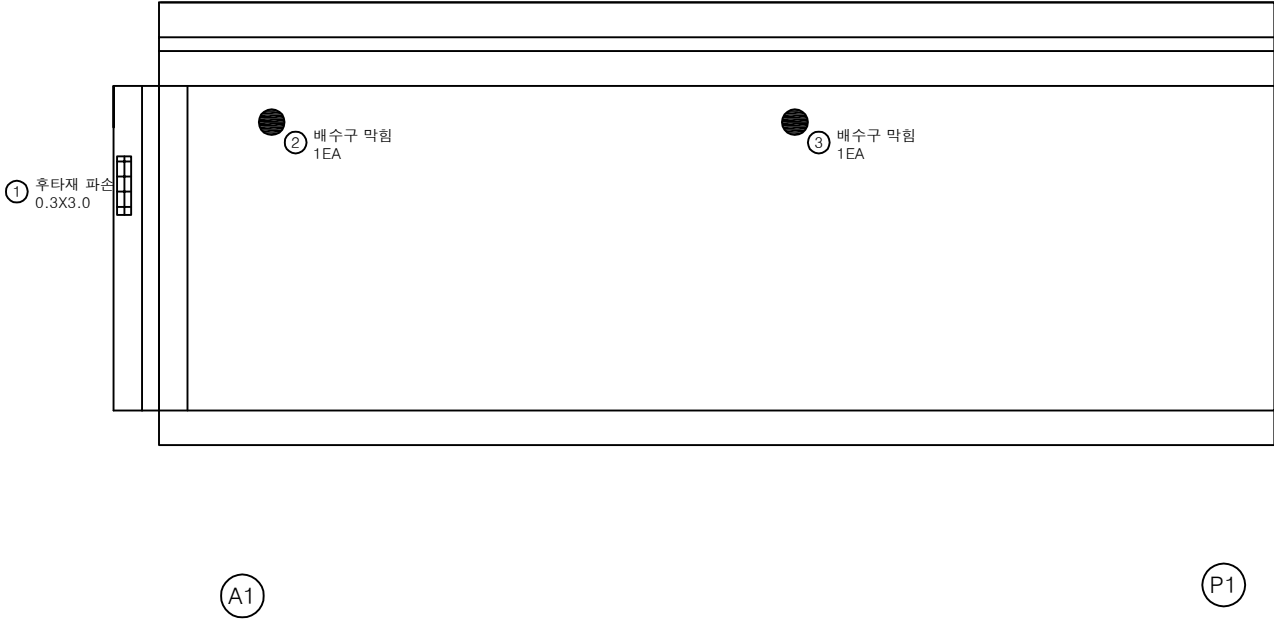
| 도 면 번 호 | 01 |

| 번호 | 구분 | 부재 | 손상내용 | 손상현황 | | | | | | 비 고 |
|---|---|---|---|---|---|---|---|---|---|---|
| 1 | 23상 | 신축이음 | 후타재 파손 | | 0.3 | 3.0 | 0.90 | m <sup>2</sup> | 1 | |
| 2 | 23하 | 배수시설 | 배수구 막힘 | | | | 1.00 | EA | 1 | |
| 3 | 24하 | 배수시설 | 배수구 막힘 | | | | 1.00 | EA | 1 | |

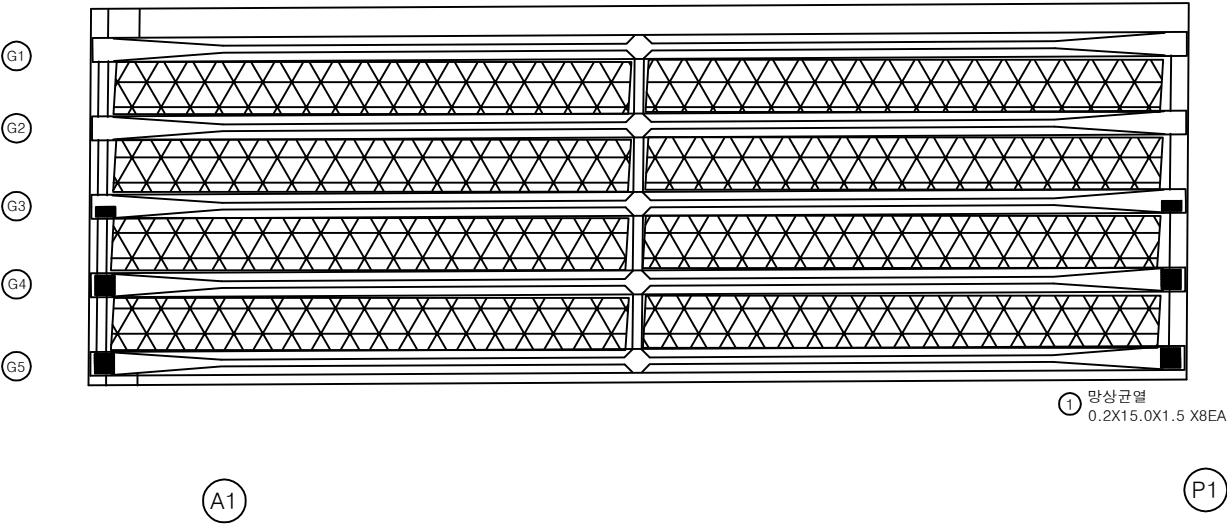
| 도면번호 | 04 |

| 번호 | 구분 | 부재 | 손상내용 | 손상현황 | | | | | 비고 |
|---|---|---|---|---|---|---|---|---|---|
| 1 | 23하 | 바닥판 | 망상균열 | 0.2 | 15.0 | 1.5 | 180.00 | m <sup>2</sup> | 8 |

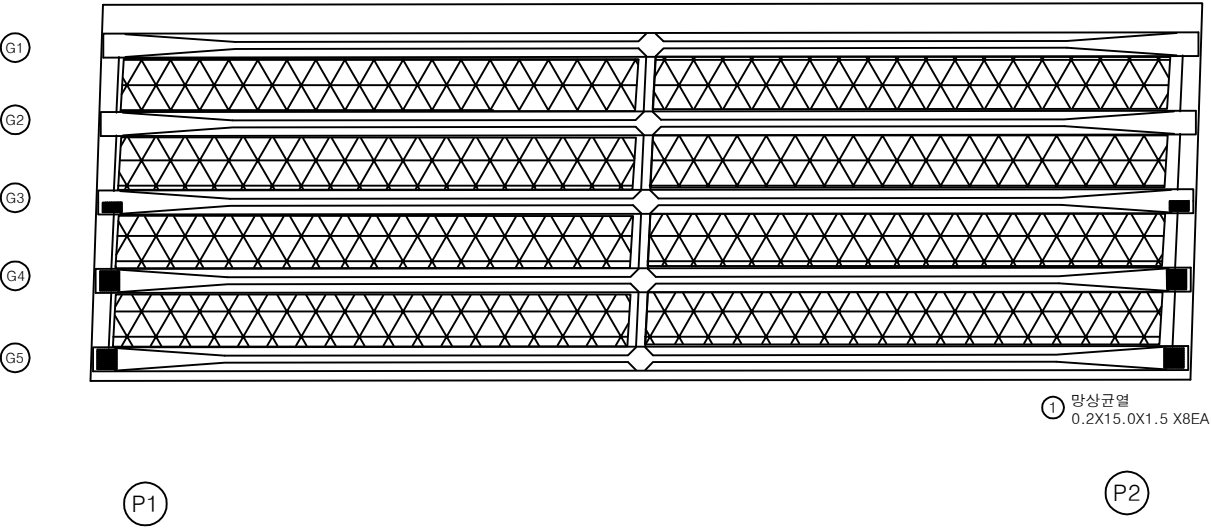
| 도면번호 | 05 |

| 번호 | 구분 | 부재 | 손상내용 | 손상현황 | | | | | | 비고 |
|---|---|---|---|---|---|---|---|---|---|---|
| 1 | 23하 | 바닥판 | 망상균열 | 0.2 | 15.0 | 1.5 | 180.00 | m <sup>2</sup> | 8 | |

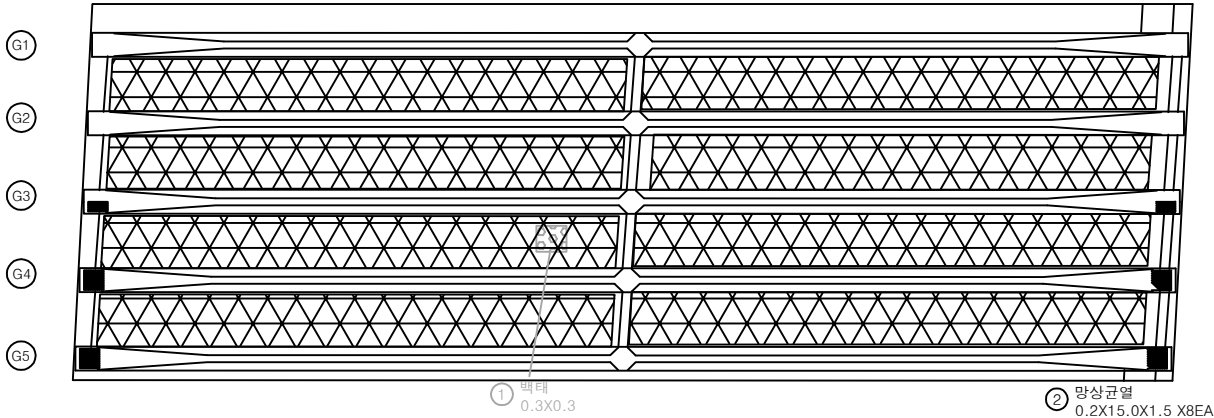
| 도면번호 | 06 |

| 번호 | 구분 | 부재 | 손상내용 | 손상현황 | | | | | | 비 고 |
|---|---|---|---|---|---|---|---|---|---|---|
| 1 | 19하 | 바닥판 | 백태 | | 0.3 | 0.3 | 0.09 | ㎡ | 1 | 24상 보강 |
| 2 | 23하 | 바닥판 | 망상균열 | 0.2 | 15.0 | 1.5 | 180.00 | ㎡ | 8 | |

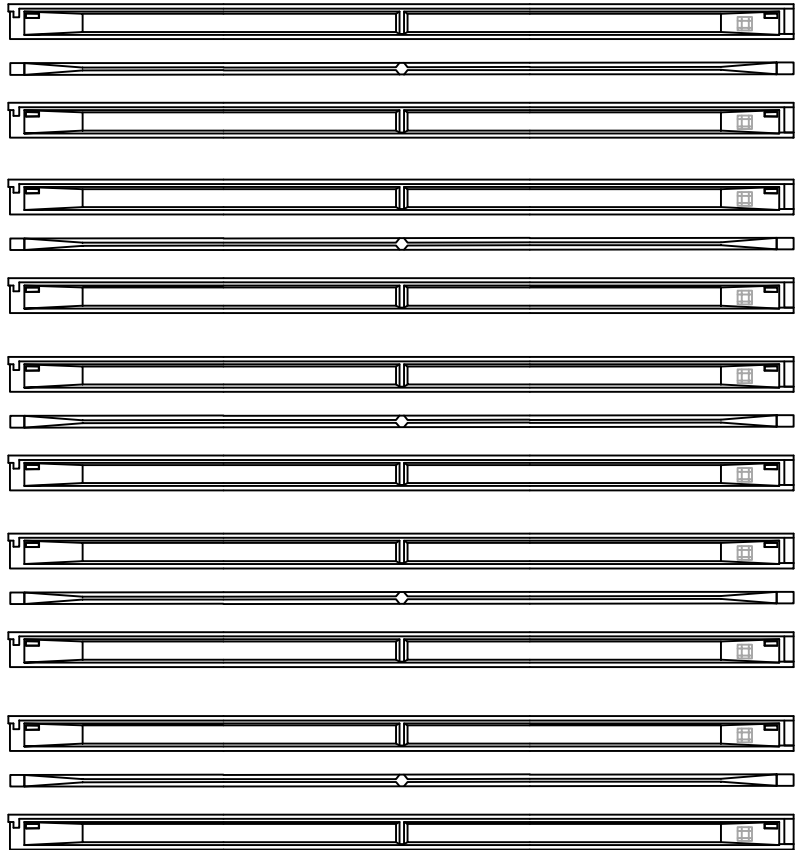
| 도면번호 | 07 |

| 번호 | 구분 | 부재 | 손상내용 | 손상현황 | | | | | | 비고 |
|---|---|---|---|---|---|---|---|---|---|---|
| 1 | 198 | 거더 | 인양홀 주위박리 | | 0.1 | 0.1 | 0.10 | m <sup>2</sup> | 10 | 21상 보강 |

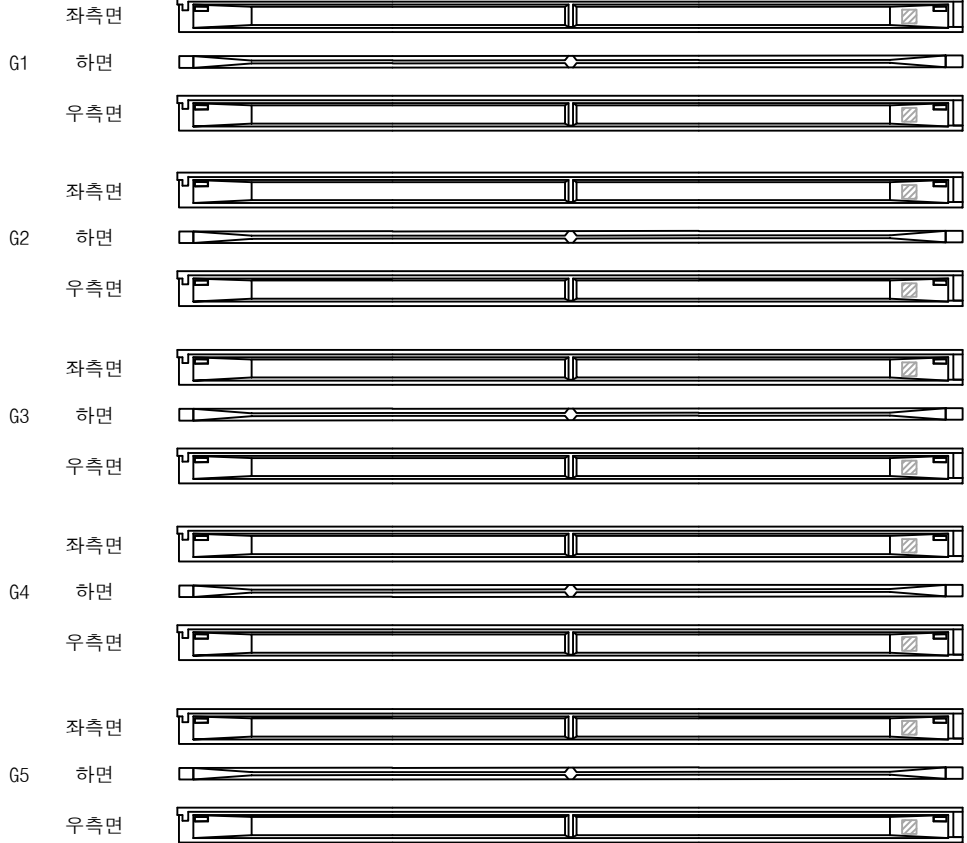
| 도면번호 | 08 |

① 거더 인양홀박락  
0.2X0.3X 10EA

| 번호 | 구분 | 부재 | 손상내용 | 손상현황 | | | | | | 비고 |
|---|---|---|---|---|---|---|---|---|---|---|
| 1 | 19회 | 거더 | 인양홀 박락 | | 0.2 | 0.3 | 0.60 | m | 10 | 21상 보강 |

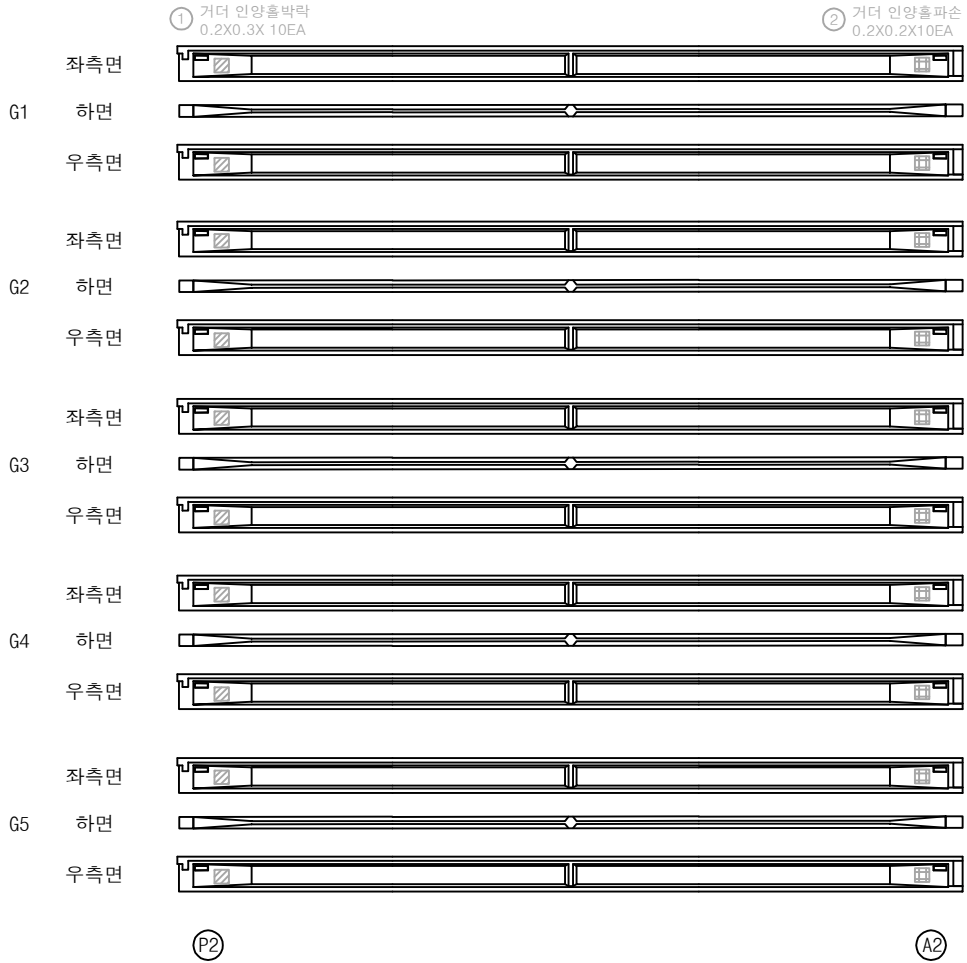
| 도면번호 | 09 |

| 번호 | 구분 | 부재 | 손상내용 | 손상현황 | | | | | | 비고 |
|---|---|---|---|---|---|---|---|---|---|---|
| 1 | 198 | 거더 | 인양홀 박락 | | 0.2 | 0.3 | 0.60 | m <sup>2</sup> | 10 | 21'와 모수 |
| 2 | 198 | 거더 | 인양홀 파손 | | 0.2 | 0.2 | 0.40 | m <sup>2</sup> | 10 | 20'와 모수 |

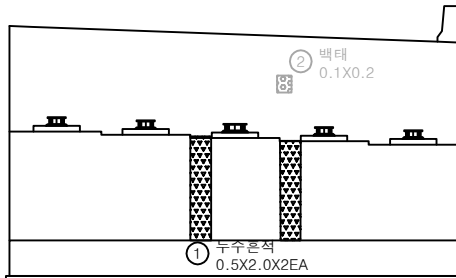
| 번호 | 구분 | 부재 | 손상내용 | 손상현황 | | | | | 비 고 |
|---|---|---|---|---|---|---|---|---|---|
| 1 | 20하 | 교대 | 누수흔적 | | 0.5 | 2.0 | 2.00 | m <sup>2</sup> | 2 |

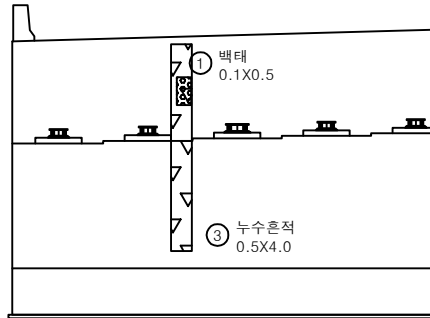
| 번호 | 구분 | 부재 | 손상내용 | 손상현황 | | | | | | 비 고 |
|---|---|---|---|---|---|---|---|---|---|---|
| 3 | 23하 | 교대 | 누수흔적 | | 0.5 | 4.0 | 2.00 | m² | 1 | |

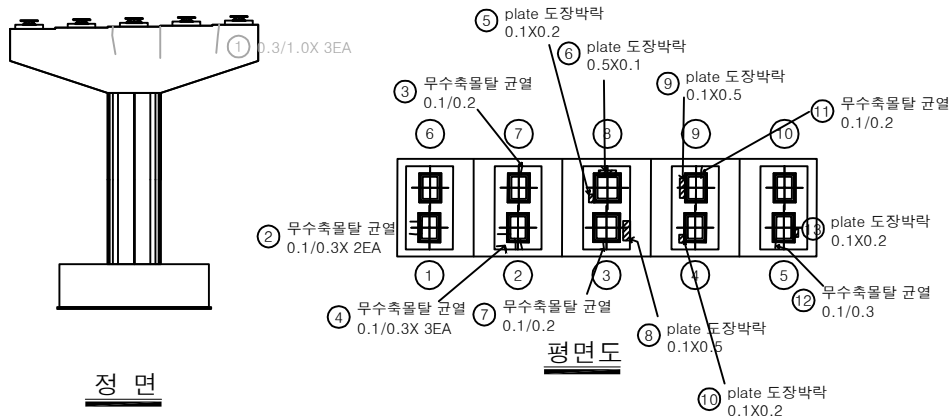
| 번호 | 구분 | 부재 | 손상내용 | 손상현황 | | | | | | 비고 |
|---|---|---|---|---|---|---|---|---|---|---|
| 1 | 19하 | 교각 | 균열(0.3mm이상) | 0.3 | 1.0 | | 3.00 | m | 3 | 24상 보속 |
| 2 | 19하 | 교량받침 | 무수축물탈 균열 | 0.1 | 0.3 | | 0.60 | m | 2 | |
| 3 | 19하 | 교량받침 | 무수축물탈 균열 | 0.1 | 0.2 | | 0.20 | m | 1 | |
| 4 | 19하 | 교량받침 | 무수축물탈 균열 | 0.1 | 0.3 | | 0.90 | m | 3 | |
| 7 | 19하 | 교량받침 | 무수축물탈 균열 | 0.1 | 0.2 | | 0.20 | m | 1 | |
| 11 | 19하 | 교량받침 | 무수축물탈 균열 | 0.1 | 0.2 | | 0.20 | m | 1 | |
| 12 | 19하 | 교량받침 | 무수축물탈 균열 | 0.1 | 0.3 | | 0.30 | m | 1 | |
| 14 | 19하 | 교각 | 균열(0.3mm미만) | 0.2 | 0.5 | | 0.50 | m | 1 | 24상 보속 |
| 15 | 19하 | 교각 | 균열(0.3mm이상) | 0.3 | 0.5 | | 0.50 | m | 1 | 24상 보속 |

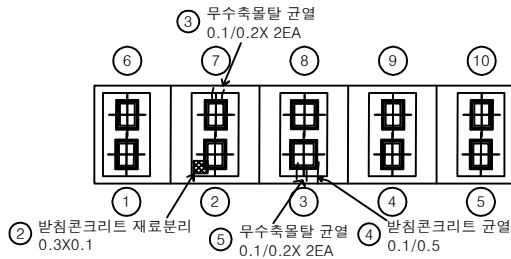
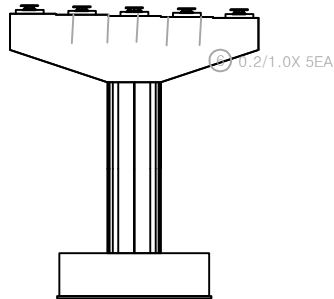
| 번호 | 구분 | 부재 | 손상내용 | 손상현황 | | | | | | 비고 |
|---|---|---|---|---|---|---|---|---|---|---|
| 1 | 19하 | 교각 | 균열(0.3mm미만) | 0.2 | 1.5 | | 18.00 | m | 12 | 24'상 보속 |
| 3 | 19하 | 교량받침 | 무수축물탈 균열 | 0.1 | 0.2 | | 0.40 | m | 2 | |
| 4 | 19하 | 교량받침 | 발침콘크리트 균열 | 0.1 | 0.5 | | 0.50 | m | 1 | |
| 5 | 19하 | 교량받침 | 무수축물탈 균열 | 0.1 | 0.2 | | 0.40 | m | 2 | |
| 6 | 19하 | 교각 | 균열(0.3mm미만) | 0.2 | 1.0 | | 5.00 | m | 5 | 24'상 보속 |

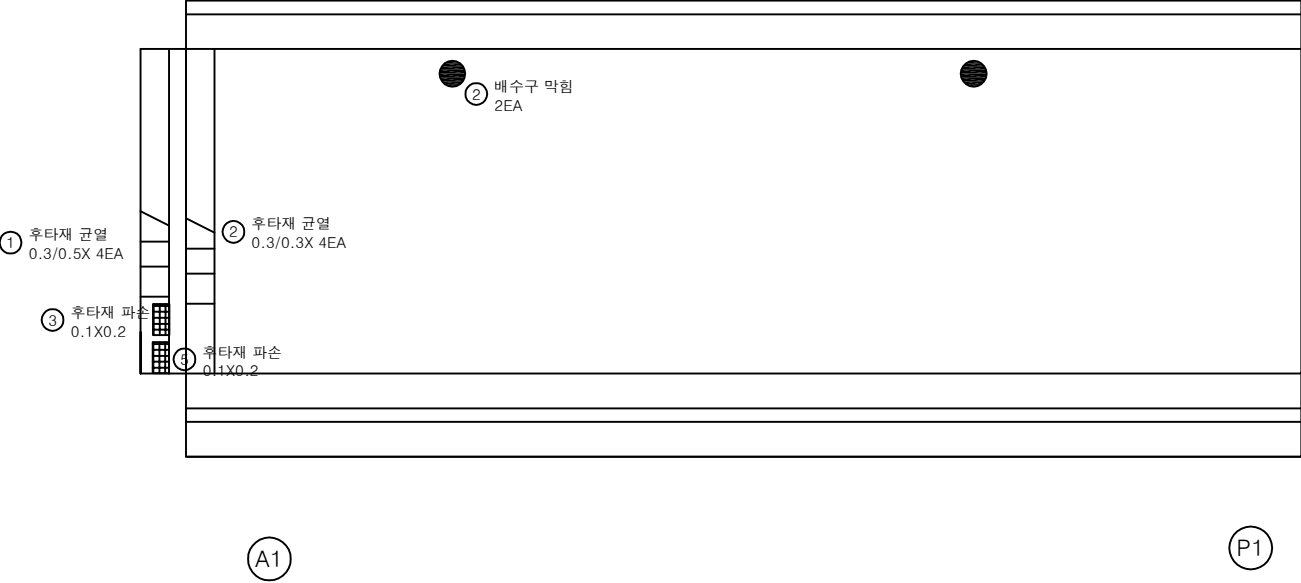
| 번호 | 구분 | 부재 | 손상내용 | 손상현황 | | | | | | 비 고 |
|---|---|---|---|---|---|---|---|---|---|---|
| 1 | 19하 | 신축이음 | 후타재 균열 | 0.3 | 0.5 | | 1.00 | m | 2 | |
| 2 | 19하 | 신축이음 | 후타재 균열 | 0.3 | 0.3 | | 1.20 | m | 4 | |

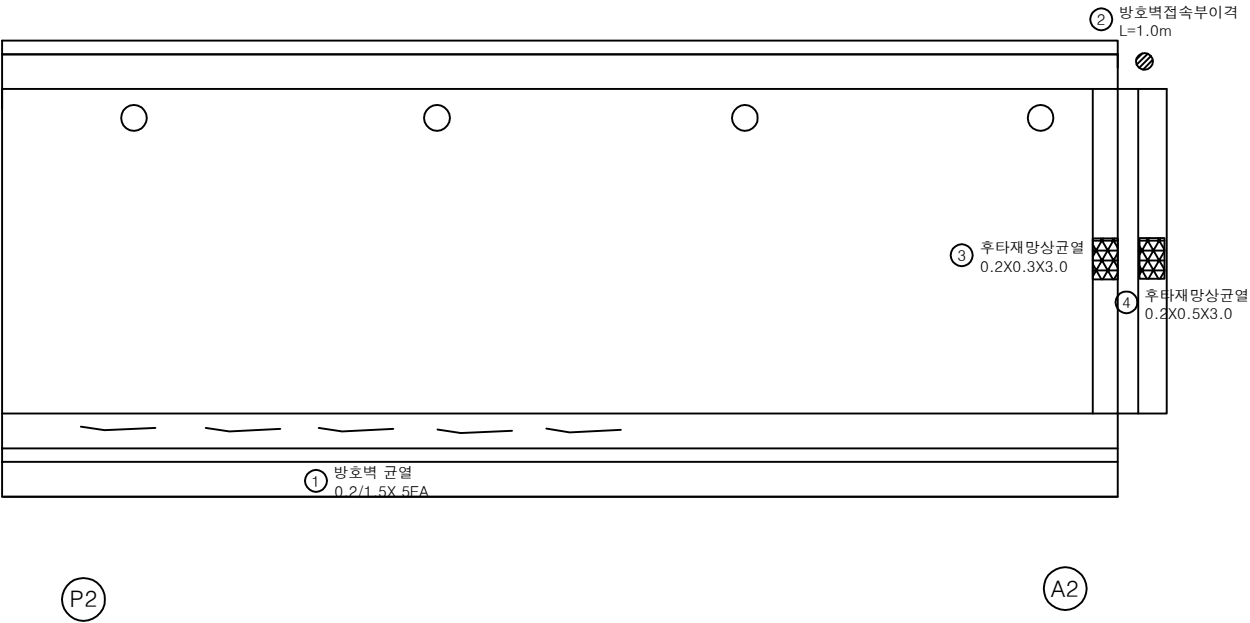
| 번호 | 구분 | 부재 | 손상내용 | 손상현황 | | | | | | 비 고 |
|---|---|---|---|---|---|---|---|---|---|---|
| 1 | 19하 | 방호벽 | 방호벽 균열 | 0.2 | 1.5 | | 7.50 | m | 5 | |
| 3 | 19하 | 신축이음 | 후타재 망상균열 | 0.2 | 0.3 | 3.0 | 0.90 | m <sup>2</sup> | 1 | |
| 4 | 19하 | 신축이음 | 후타재 망상균열 | 0.2 | 0.5 | 3.0 | 1.50 | m <sup>2</sup> | 1 | |

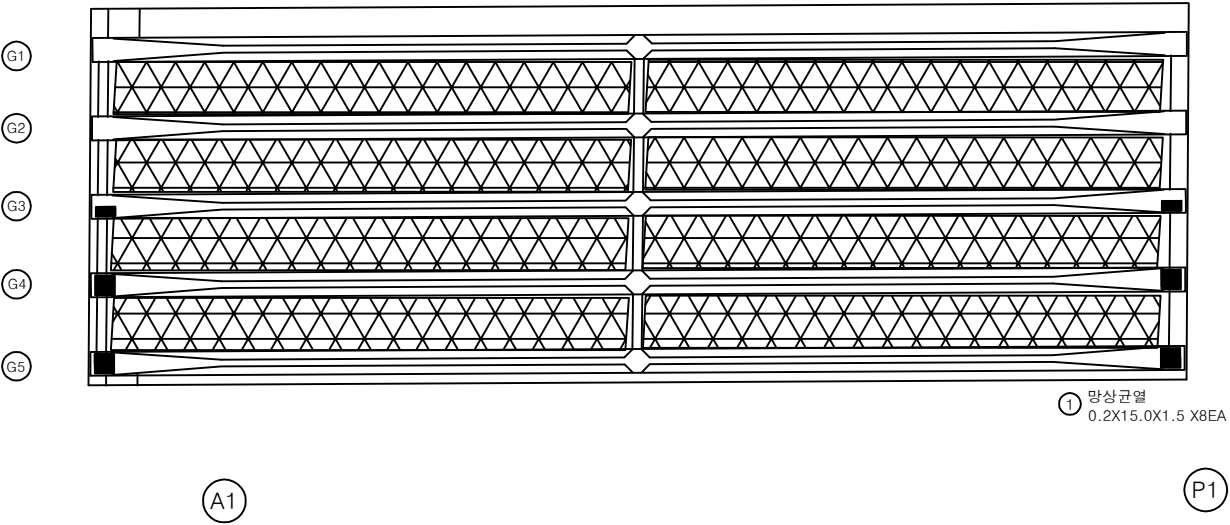
| 번호 | 구분 | 부재 | 손상내용 | 손상현황 | | | | | 비 고 |
|---|---|---|---|---|---|---|---|---|---|
| 1 | 23하 | 바닥판 | 망상균열 | 0.2 | 15.0 | 1.5 | 180.00 | m <sup>2</sup> | 8 |

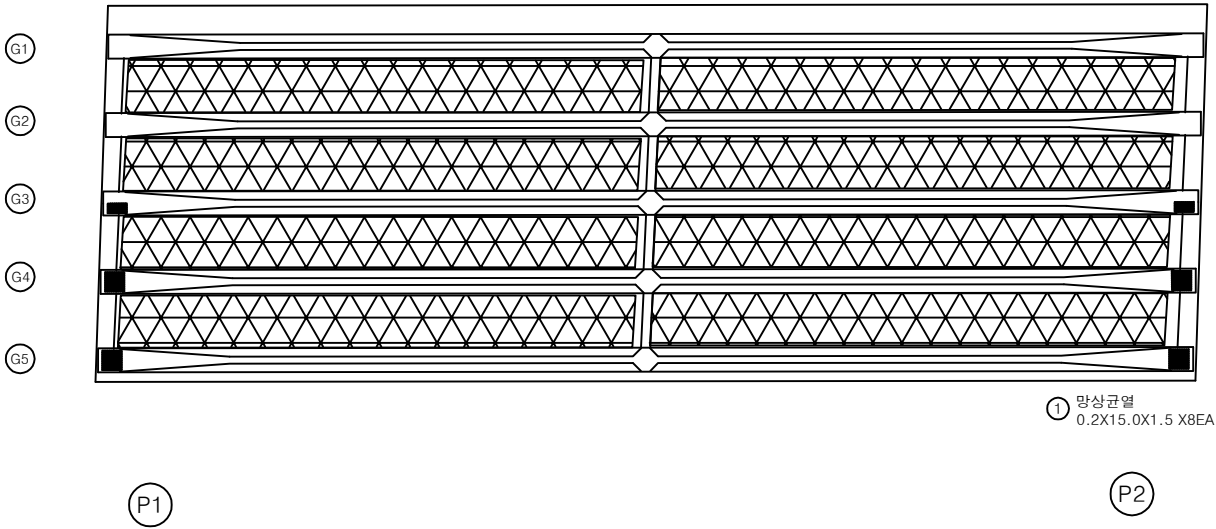
| 번호 | 구분 | 부재 | 손상내용 | 손상현황 | | | | | | 비 고 |
|---|---|---|---|---|---|---|---|---|---|---|
| 1 | 23하 | 바닥판 | 망상균열 | 0.2 | 15.0 | 1.5 | 180.00 | m <sup>2</sup> | 8 | |

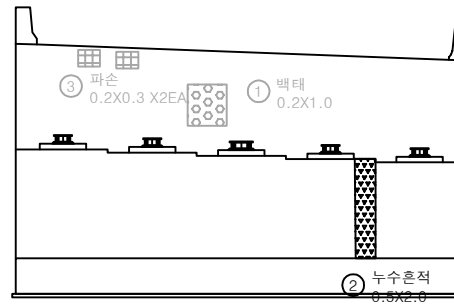
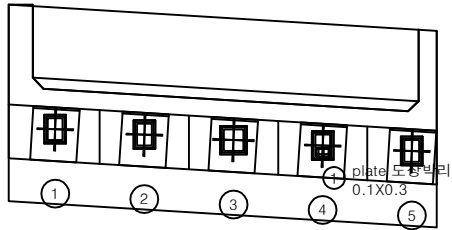
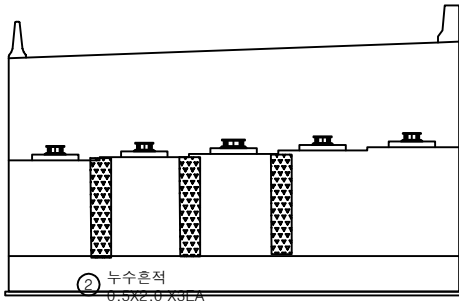
| 도면번호 | 11 |

| 번호 | 구분 | 부재 | 손상내용 | 손상현황 | | | | | | 비 고 |
|---|---|---|---|---|---|---|---|---|---|---|
| 2 | 20하 | 교대 | 누수흔적 | | 0.5 | 2.0 | 1.00 | ㎡ | 1 | |

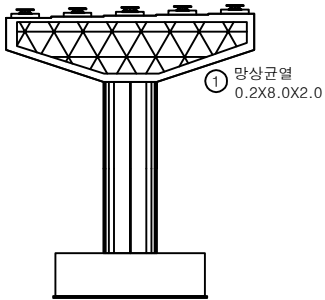
| 번호 | 구분 | 부재 | 손상내용 | 손상현황 | | | | | | 비고 |
|---|---|---|---|---|---|---|---|---|---|---|
| 1 | 23하 | 교각 | 망상균열 | 0.2 | 8.0 | 2.0 | 16.00 | m <sup>2</sup> | 1 | |
