상주영천고속도로 2024~2025년 시설물 안전점검 용역  
(2024년 하반기 정기안전점검)

# 외 관 조 사 망 도

화남1교

2024.11

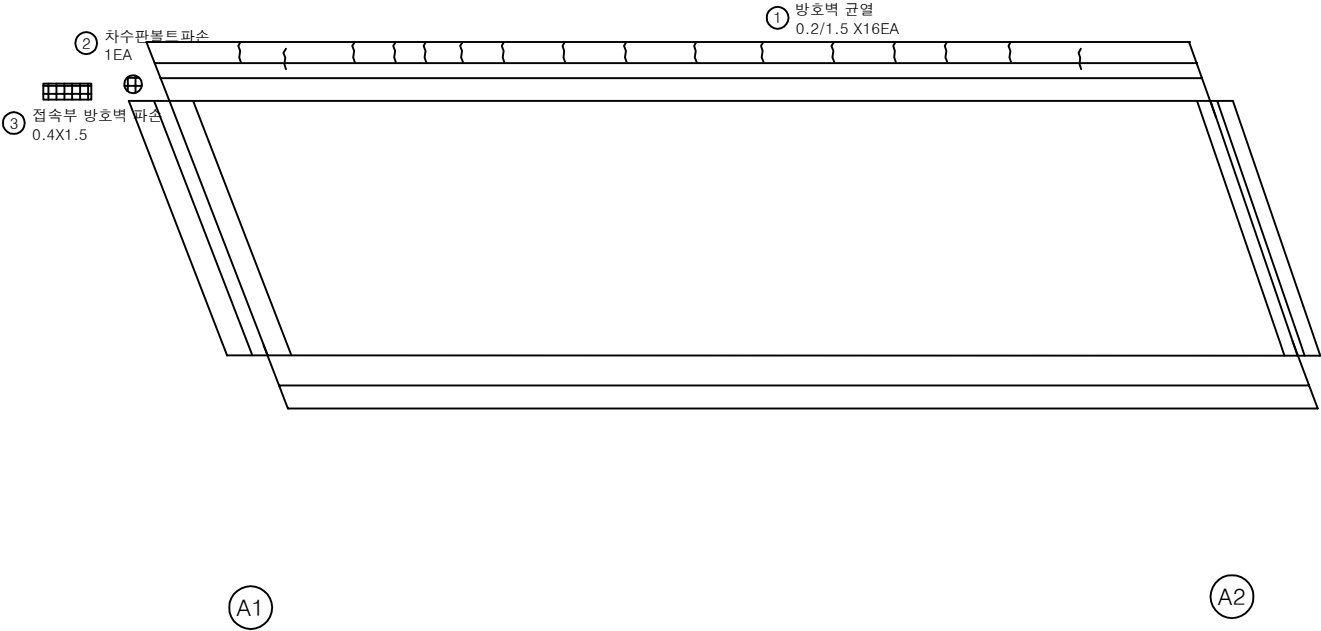
| 도면번호 | 01 |

| 번호 | 구분 | 부재 | 손상내용 | 손상현황 | | | | | | 비고 |
|---|---|---|---|---|---|---|---|---|---|---|
| 1 | 21하 | 방호벽 | 방호벽 균열 | 0.2 | 1.5 | | 24.00 | m | 16 | |
| 2 | 21하 | 신축이음 | 차수판 볼트파손 | | | | 1.00 | EA | 1 | |
| 3 | 21하 | 방호벽 | 접속부 방호벽 파손 | | 0.4 | 1.5 | 0.60 | m <sup>2</sup> | 1 | |

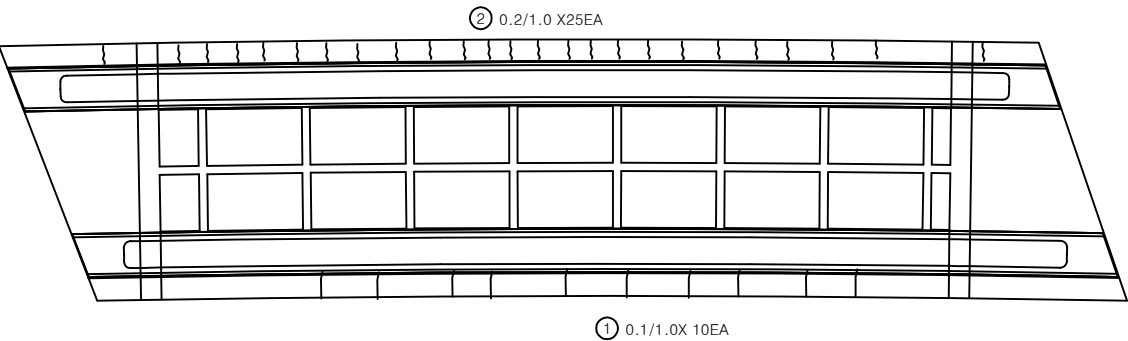
| 도면번호 | 02 |

| 번호 | 구분 | 부재 | 손상내용 | 손상현황 | | | | | | 비 고 |
|---|---|---|---|---|---|---|---|---|---|---|
| 1 | 19하 | 바닥판 | 균열(0.3mm미만) | 0.1 | 1.0 | | 10.00 | m | 10 | |
| 2 | 23하 | 바닥판 | 균열(0.3mm미만) | 0.2 | 1.0 | | 25.00 | m | 25 | |

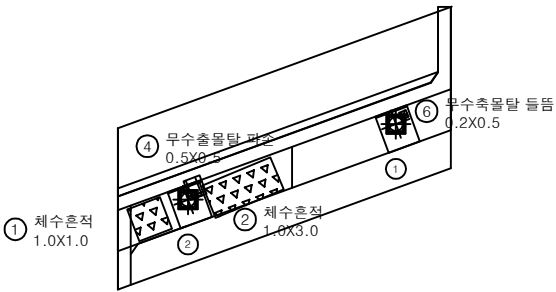
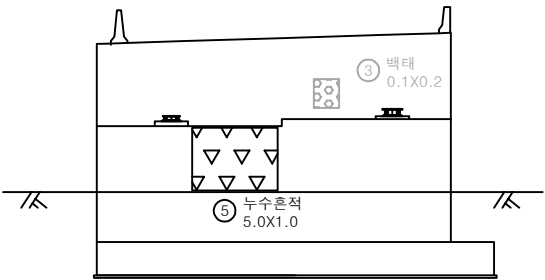
| 도면번호 | 07 |

| 번호 | 구분 | 부재 | 손상내용 | 손상현황 | | | | | | 비고 |
|---|---|---|---|---|---|---|---|---|---|---|
| 1 | 19하 | 교대 | 체수혼적 | | 1.0 | 1.0 | 1.00 | m <sup>2</sup> | 1 | |
| 2 | 19하 | 교대 | 체수혼적 | | 1.0 | 3.0 | 3.00 | m <sup>2</sup> | 1 | |
| 3 | 19하 | 교대 | 백태 | | 0.1 | 0.2 | 0.02 | m <sup>2</sup> | 1 | 24상 보수 |
| 4 | 23하 | 교량받침 | 무수축물탈 파손 | | 0.5 | 0.5 | 0.25 | m <sup>2</sup> | 1 | |
| 5 | 23하 | 교대 | 누수혼적 | | 5.0 | 1.0 | 5.00 | m <sup>2</sup> | 1 | |
| 6 | 24하 | 교량받침 | 무수축물탈 들뜸 | | 0.2 | 0.5 | 0.10 | m <sup>2</sup> | 1 | |

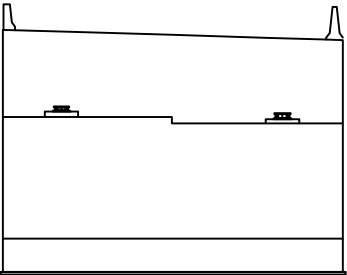
| 도 면 번 호 | 08 |

| 번호 | 구분 | 부재 | 손상내용 | 손상현황 | | | | | | 비 고 |
|---|---|---|---|---|---|---|---|---|---|---|
| 1 | 24상 | 교대 | 실란트 이격 | | 4.0 | | 4.00 | m | 1 | (T=6.0cm) |

① 실란트 이격  
L=4.0 m  
(T=6.0cm)

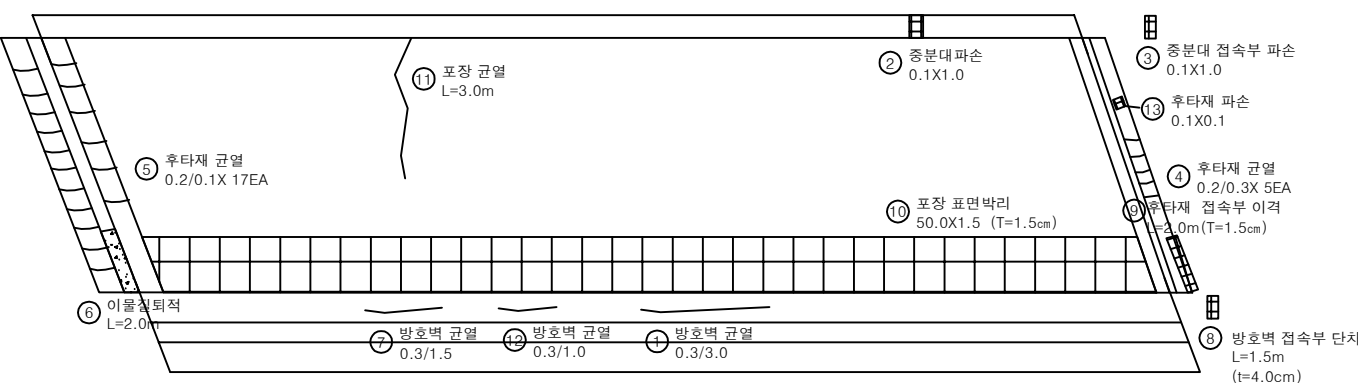
| 도 면 번 호 | 01 |

| 번호 | 구분 | 부재 | 손상내용 | 손상현황 | | | | | | 비 고 |
|---|---|---|---|---|---|---|---|---|---|---|
| 1 | 19하 | 방호벽 | 방호벽 균열 | 0.3 | 3.0 | | 3.00 | m | 1 | |
| 2 | 19하 | 중분대 | 중분대 파손 | | 0.1 | 1.0 | 0.10 | m² | 1 | |
| 3 | 19하 | 중분대 | 중분대 접속부 파손 | | 0.1 | 1.0 | 0.10 | m² | 1 | |
| 4 | 19하 | 신축이음 | 후타재 균열 | 0.2 | 0.3 | | 1.50 | m | 5 | |
| 5 | 19하 | 신축이음 | 후타재 균열 | 0.2 | 0.1 | | 1.70 | m | 17 | |
| 6 | 19하 | 신축이음 | 이물침투적 | | 2.0 | | 2.00 | m | 1 | |
| 7 | 21하 | 방호벽 | 방호벽 균열 | 0.3 | 1.5 | | 1.50 | m | 1 | |
| 8 | 21하 | 방호벽 | 방호벽 접속부 단차 | | 1.5 | | 1.50 | m | 1 | |
| 9 | 23하 | 교면포장 | 후타재 접속부 이격 | | 2.0 | | 2.00 | m | 1 | |
| 10 | 23하 | 교면포장 | 포장 표면박리 | | 50.0 | 1.5 | 75.00 | m² | 1 | |
| 11 | 23하 | 교면포장 | 포장 균열 | | 3.0 | | 3.00 | m | 1 | |
| 12 | 23하 | 방호벽 | 방호벽 균열 | 0.3 | 1.0 | | 1.00 | m | 1 | |
| 13 | 24하 | 신축이음 | 후타재 파손 | | 0.1 | 0.1 | 0.01 | m² | 1 | |

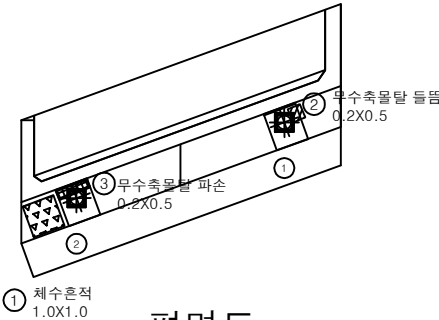
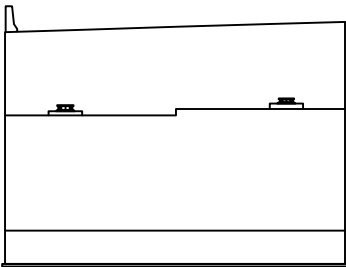
| 번호 | 구분 | 부재 | 손상내용 | 손상현황 | | | | | | 비 고 |
|---|---|---|---|---|---|---|---|---|---|---|
| 2 | 23하 | 교량받침 | 무수축물탈 들뜸 | | 0.2 | 0.5 | 0.10 | m <sup>2</sup> | 1 | 손상변경 |

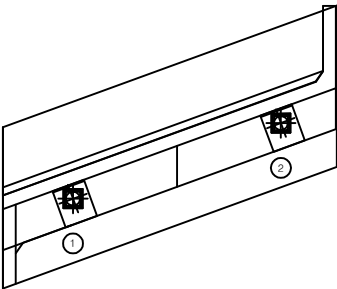
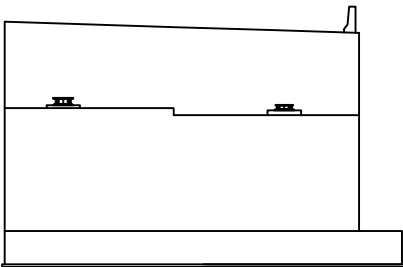
| 번호 | 구분 | 부재 | 손상내용 | 손상현황 | | | | | | 비고 |
|---|---|---|---|---|---|---|---|---|---|---|
| 1 | 19하 | 교량받침 | 무수축물탈균열 | 0.1 | 0.1 | | 0.10 | m | 1 | 23°와 비슷 |
