상주영천고속도로 2024~2025년 시설물 안전점검 용역  
(2024년 하반기 정기안전점검)

# 외 관 조 사 망 도

화남교

2024.11

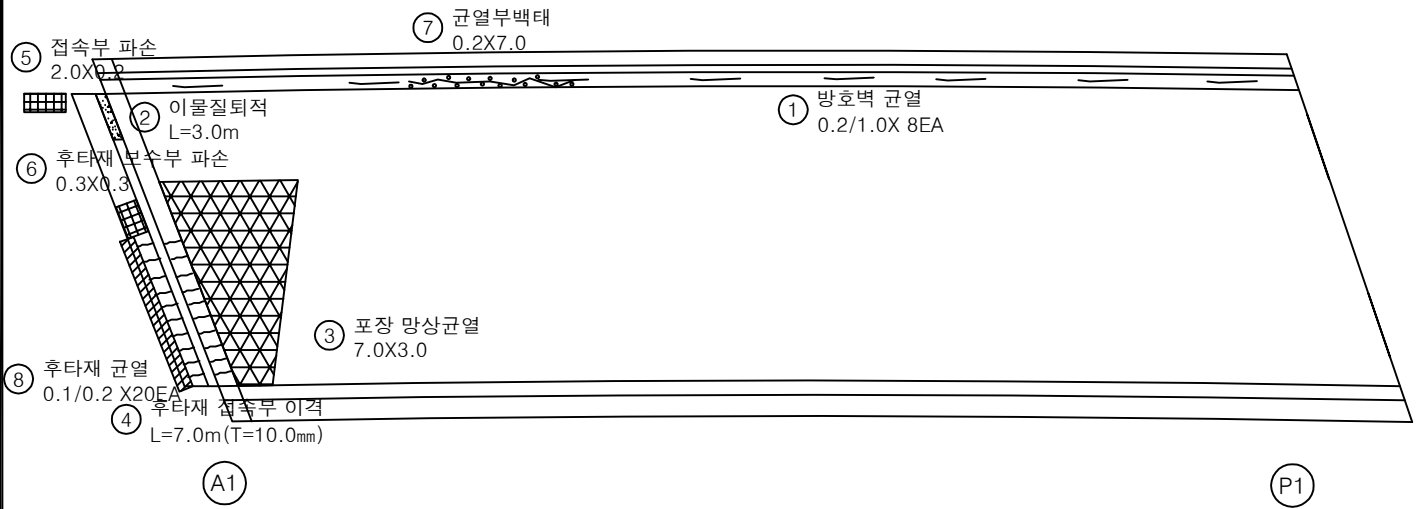
| 도면번호 | 01 |

| 번호 | 구분 | 부재 | 손상내용 | 손상현황 | | | | | | 비 고 |
|---|---|---|---|---|---|---|---|---|---|---|
| 1 | 19하 | 방호벽 | 방호벽 균열 | 0.2 | 1.0 | | 8.00 | m | 8 | |
| 2 | 19하 | 신속이음 | 이물질퇴적 | | 3.0 | | 3.00 | m | 1 | |
| 3 | 19하 | 교면포장 | 포장 망상균열 | | 7.0 | 3.0 | 21.00 | m <sup>2</sup> | 1 | |
| 4 | 19하 | 교면포장 | 후타재 접속부 이격 | | 7.0 | | 7.00 | m | 1 | (T=10.0mm) |
| 5 | 21하 | 교면포장 | 접속부 파손 | | 2.0 | 0.2 | 0.40 | m <sup>2</sup> | 1 | |
| 6 | 21하 | 신속이음 | 후타재 보수부 파손 | | 0.3 | 0.3 | 0.09 | m <sup>2</sup> | 1 | |
| 7 | 21하 | 방호벽 | 균열부백태 | | 0.2 | 7.0 | 1.40 | m <sup>2</sup> | 1 | |
| 8 | 23하 | 신속이음 | 후타재 균열 | 0.1 | 0.2 | | 4.00 | m | 20 | |

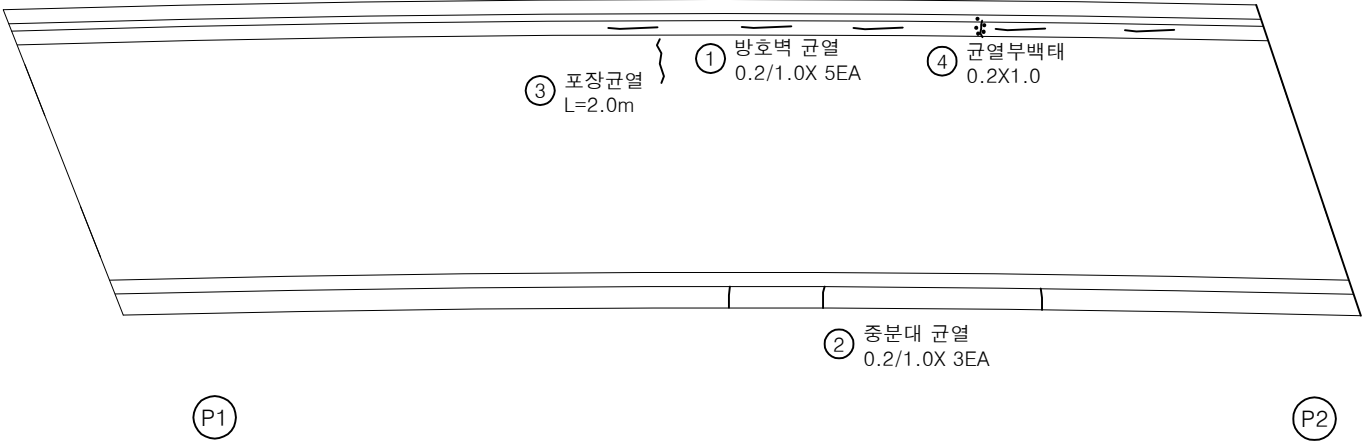
| 도 면 번 호 | 02 |

| 번호 | 구분 | 부재 | 손상내용 | 손상현황 | | | | | 비 고 |
|---|---|---|---|---|---|---|---|---|---|
| 1 | 19하 | 방호벽 | 방호벽 균열 | 0.2 | 1.0 | | 5.00 | m | 5 |
| 2 | 19하 | 중분대 | 중분대 균열 | 0.2 | 1.0 | | 3.00 | m | 3 |
| 3 | 21하 | 교면포장 | 포장 균열 | | 2.0 | | 2.00 | m | 1 |
| 4 | 21하 | 방호벽 | 균열부백태 | 0.2 | 1.0 | | 0.20 | m <sup>2</sup> | 1 |

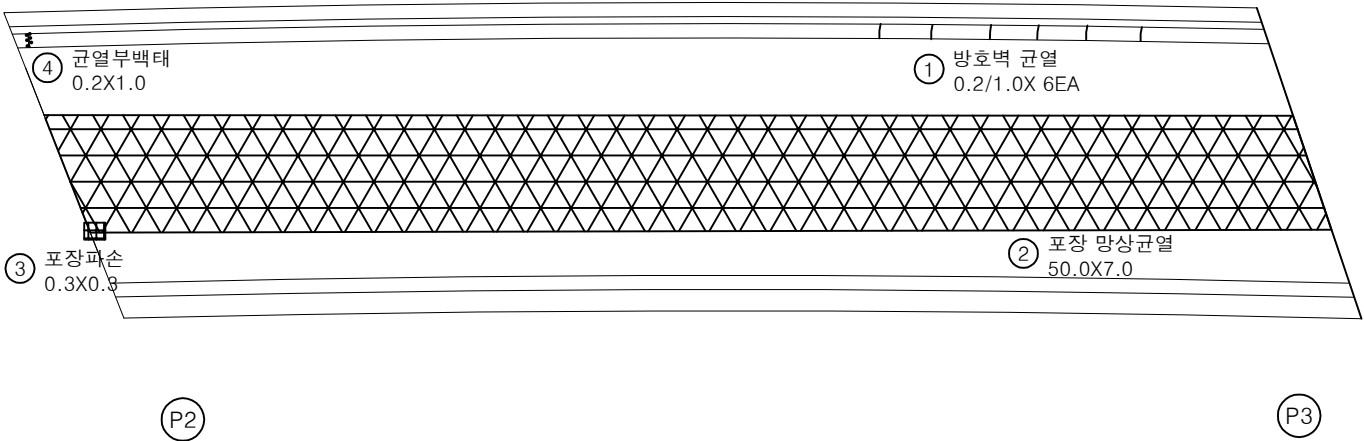
| 도 면 번 호 | 03 |

| 번호 | 구분 | 부재 | 손상내용 | 손상현황 | | | | | | 비 고 |
|---|---|---|---|---|---|---|---|---|---|---|
| 1 | 19하 | 방호벽 | 방호벽 균열 | 0.2 | 1.0 | | 6.00 | m | 6 | |
| 2 | 21하 | 교면포장 | 포장 망상균열 | | 50.0 | 7.0 | 350.00 | m <sup>2</sup> | 1 | |
| 3 | 19하 | 교면포장 | 포장 파손 | 0.3 | 0.3 | 0.09 | | m <sup>2</sup> | 1 | |
| 4 | 23하 | 방호벽 | 균열부백태 | 0.2 | 1.0 | 0.20 | | m <sup>2</sup> | 1 | |

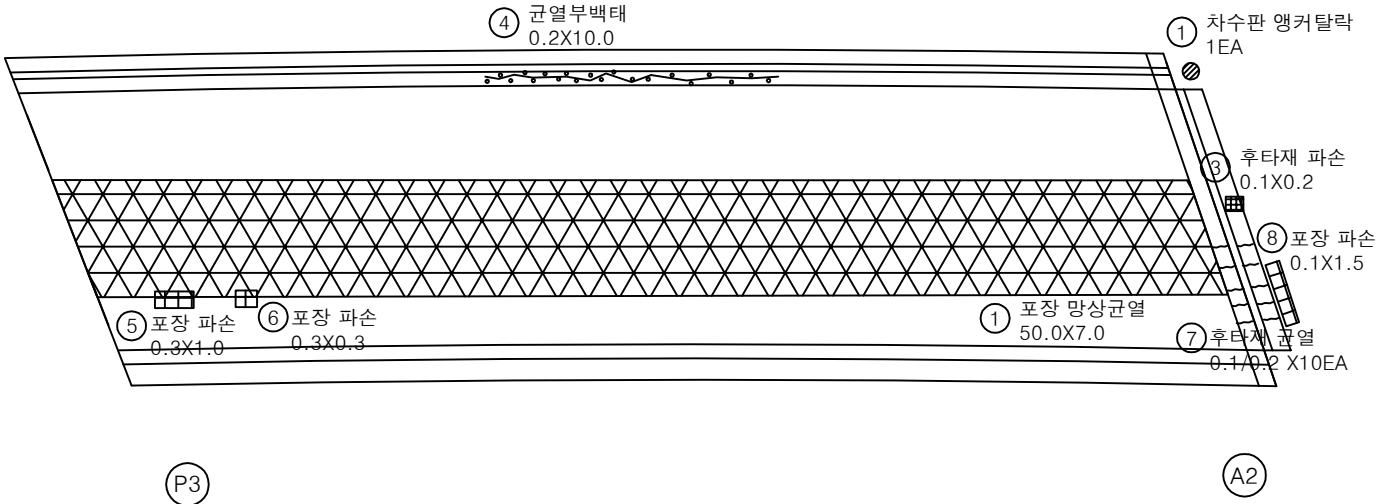
| 도면번호 | 04 |

| 번호 | 구분 | 부재 | 손상내용 | 손상현황 | | | | | | 비 고 |
|---|---|---|---|---|---|---|---|---|---|---|
| 1 | 19하 | 교면포장 | 포장 망상균열 | | 50.0 | 7.0 | 350.00 | m <sup>2</sup> | 1 | |
| 2 | 19하 | 신축이음 | 차수판 앵커탈락 | | | | 1.00 | EA | 1 | |
| 3 | 21하 | 신축이음 | 후타재 파손 | | 0.1 | 0.2 | 0.02 | m <sup>2</sup> | 1 | |
| 4 | 21하 | 방호벽 | 균열부백태 | | 0.2 | 10.0 | 2.00 | m <sup>2</sup> | 1 | |
| 5 | 23하 | 교면포장 | 포장 파손 | | 0.3 | 1.0 | 0.30 | m <sup>2</sup> | 1 | |
| 6 | 23하 | 교면포장 | 포장 파손 | | 0.3 | 0.3 | 0.09 | m <sup>2</sup> | 1 | |
| 7 | 23하 | 신축이음 | 후타재 균열 | 0.1 | 0.2 | | 2.00 | m | 10 | |
| 8 | 23하 | 교면포장 | 포장 파손 | | 0.1 | 1.5 | 0.15 | m <sup>2</sup> | 1 | |

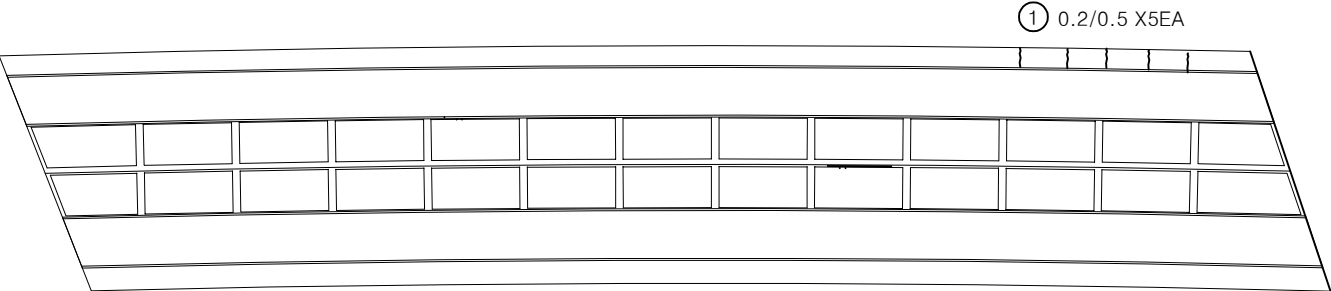
| 번호 | 구분 | 부재 | 손상내용 | 손상현황 | | | | | 비고 |
|---|---|---|---|---|---|---|---|---|---|
| 1 | 23하 | 바닥판 | 균열(0.3mm미만) | 0.2 | 0.5 | | 2.50 | m | 5 |

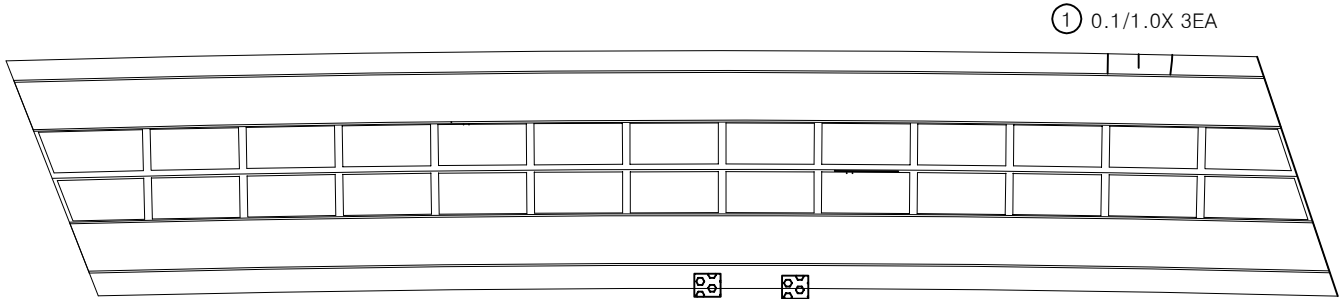
| 번호 | 구분 | 부재 | 손상내용 | 손상현황 | | | | | | 비고 |
|---|---|---|---|---|---|---|---|---|---|---|
| 1 | 19하 | 바닥판 | 균열(0.3mm미만) | 0.1 | 1.0 | | 3.00 | m | 3 | |

① 0.1/1.0X 3EA

② 백태  
0.5X0.1X2EA

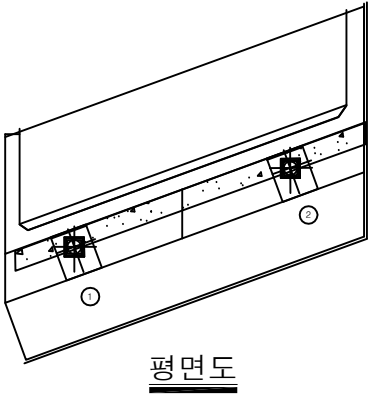
① 폐콘크리트 퇴적  
6.0X1.0

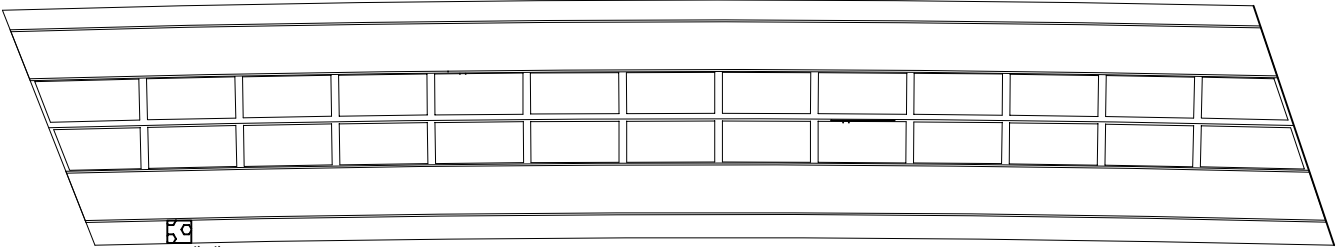
① 벽태  
0.3X0.5
