상주영천고속도로 2024~2025년 시설물 안전점검 용역  
(2024년 하반기 정기안전점검)

# 외 관 조 사 망 도

신녕교

2024.11

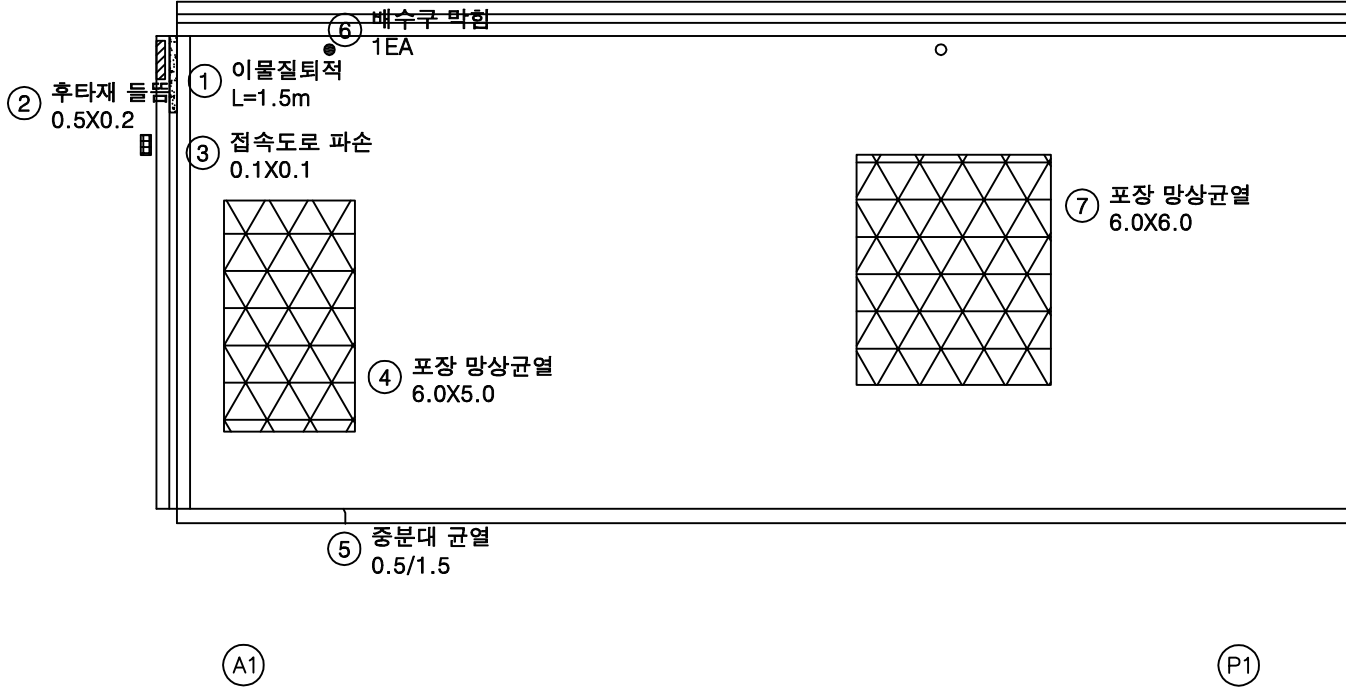
ID : 신녕교 슬래브상면 S1 (상주방향)

| 번호 | 구분 | 부재 | 손상내용 | 손상현황 | | | | | | 비고 |
|---|---|---|---|---|---|---|---|---|---|---|
| 1 | 19하 | 신축이음 | 이물질퇴적 | | 1.5 | | 1.50 | m | 1 | |
| 2 | 19하 | 신축이음 | 후타재 들뜸 | | 0.5 | 0.2 | 0.10 | m² | 1 | |
| 3 | 19하 | 교면포장 | 접속도로 파손 | | 0.1 | 0.1 | 0.01 | m² | 1 | |
| 4 | 19하 | 교면포장 | 포장 망상균열 | | 6.0 | 5.0 | 30.00 | m² | 1 | |
| 5 | 19하 | 중분대 | 중분대 균열 | 0.5 | 1.5 | | 1.50 | m | 1 | |
| 6 | 23하 | 배수시설 | 배수구 막힘 | | | | 1.00 | EA | 1 | |
| 7 | 23하 | 교면포장 | 포장 망상균열 | | 6.0 | 6.0 | 36.00 | m² | 1 | |

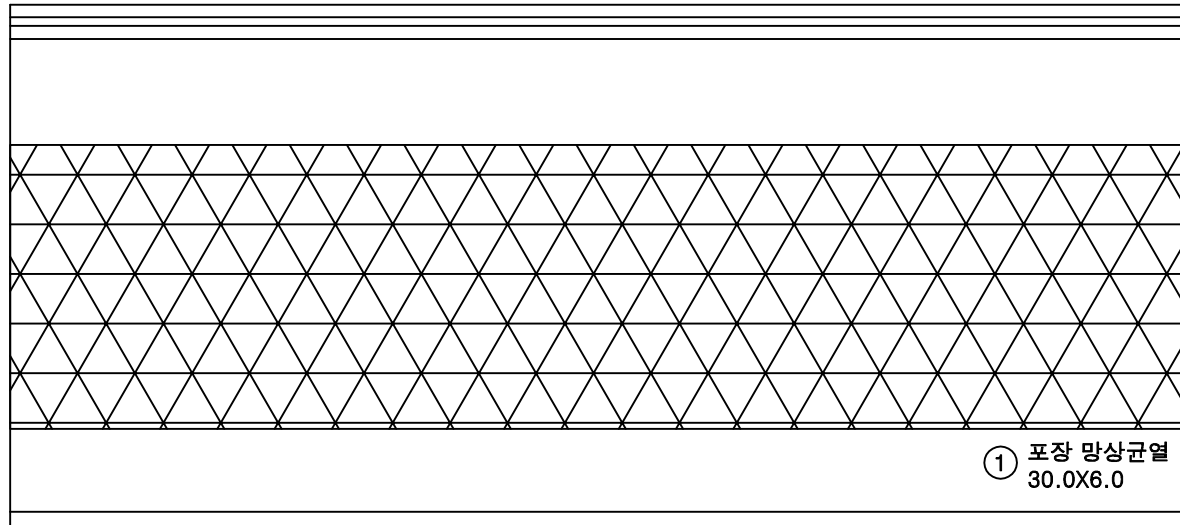
| 번호 | 구분 | 부재 | 손상내용 | 손상현황 | | | | | | 비 고 |
|---|---|---|---|---|---|---|---|---|---|---|
| 1 | 19하 | 교면포장 | 포장 망상균열 | | 30.0 | 6.0 | 180.00 | m <sup>2</sup> | 1 | |

① 포장 망상균열  
30.0X6.0

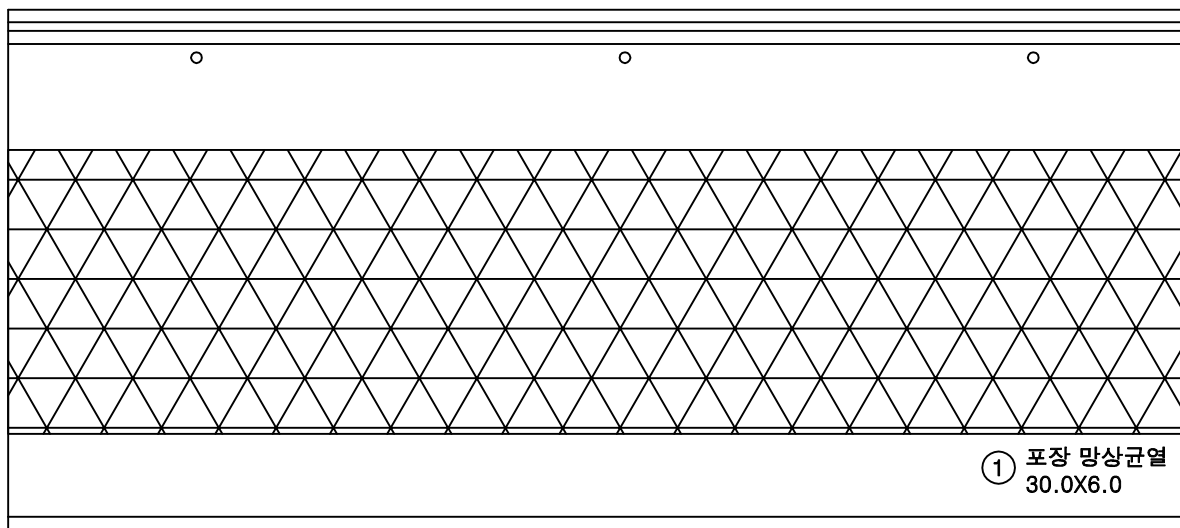
| 번호 | 구분 | 부재 | 손상내용 | 손상현황 | | | | | | 비 고 |
|---|---|---|---|---|---|---|---|---|---|---|
| 1 | 19하 | 교면포장 | 포장 망상균열 | | 30.0 | 6.0 | 180.00 | m <sup>2</sup> | 1 | |

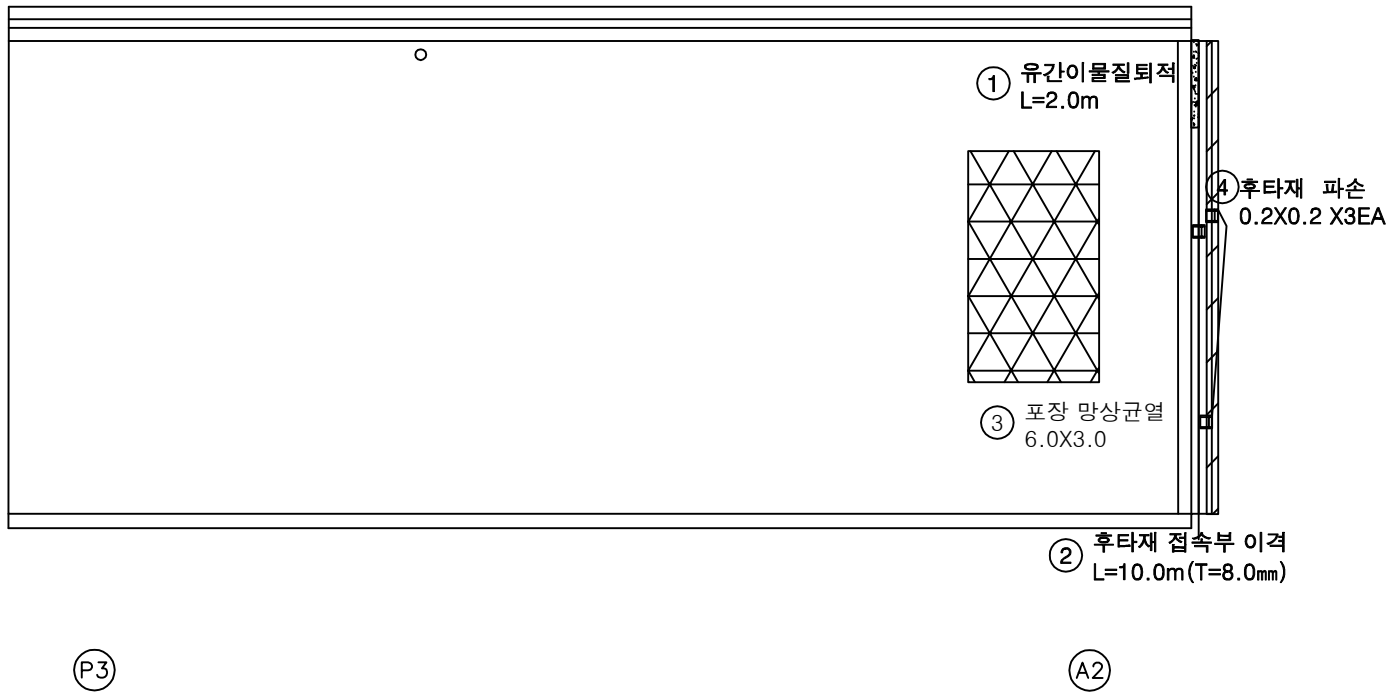
| 번호 | 구분 | 부재 | 손상내용 | 손상현황 | | | | | | 비고 |
|---|---|---|---|---|---|---|---|---|---|---|
| 1 | 19하 | 신축이음 | 이물질퇴적 | | 2.0 | | 2.00 | m | 1 | |
| 2 | 19하 | 교면포장 | 후타재 접속부 이격 | | 10.0 | | 10.00 | m | 1 | (T=8.0mm) |
| 3 | 19하 | 교면포장 | 포장 망상균열 | | 6.0 | 3.0 | 18.00 | m <sup>2</sup> | 1 | |
| 4 | 23상 | 신축이음 | 후타재 파손 | | 0.2 | 0.2 | 0.12 | m <sup>2</sup> | 3 | |

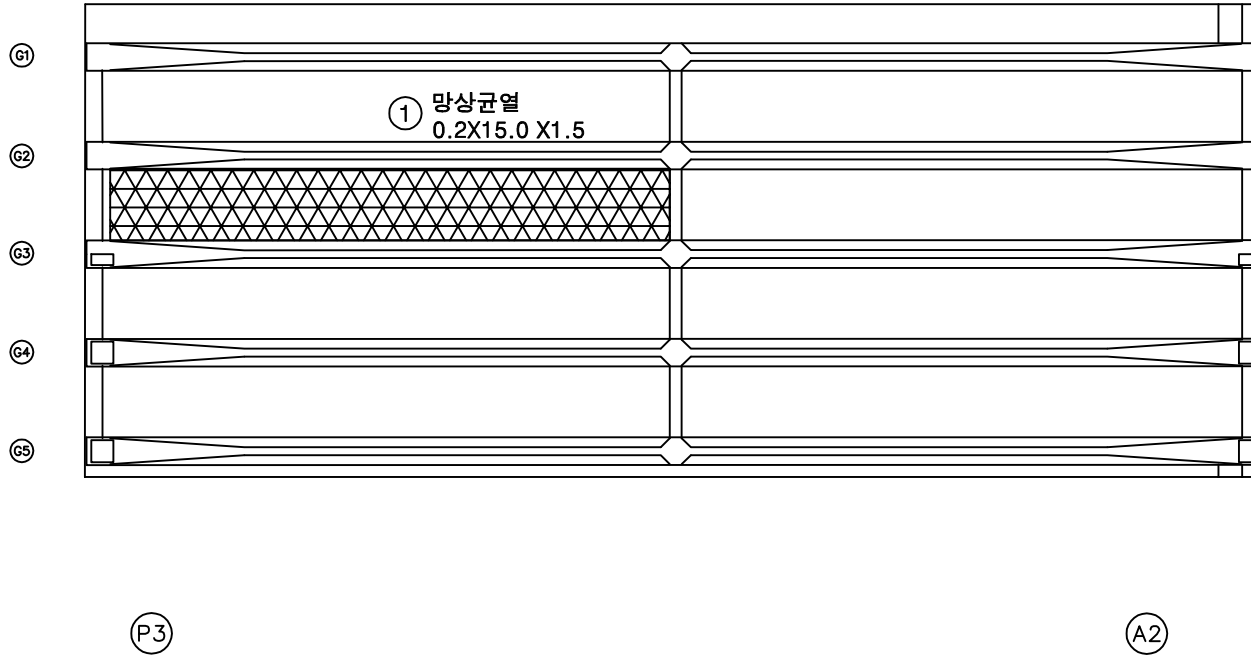
| 번호 | 구분 | 부재 | 손상내용 | 손상현황 | | | | | | 비고 |
|---|---|---|---|---|---|---|---|---|---|---|
| 1 | 21하 | 바닥판 | 망상균열 | 0.2 | 15.0 | 1.5 | 22.50 | m <sup>2</sup> | 1 | |

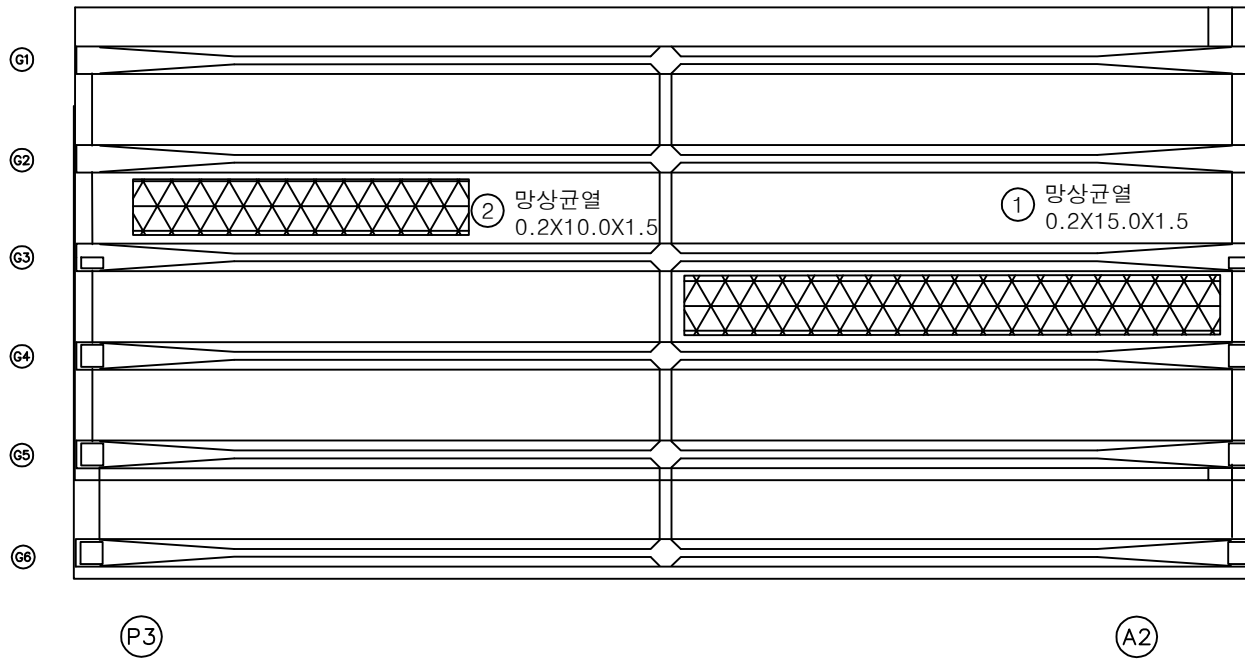
| 번호 | 구분 | 부재 | 손상내용 | 손상현황 | | | | | | 비고 |
|---|---|---|---|---|---|---|---|---|---|---|
| 1 | 21하 | 바닥판 | 망상균열 | 0.2 | 15.0 | 1.5 | 22.50 | m <sup>2</sup> | 1 | |
| 2 | 23하 | 바닥판 | 망상균열 | 0.2 | 10.0 | 1.5 | 15.00 | m <sup>2</sup> | 1 | |
