상주영천고속도로 2024~2025년 시설물 안전점검 용역  
(2024년 하반기 정기안전점검)

# 외 관 조 사 망 도

가래실교

ID : 가래실교 슬래브상면 S1(상주방향)

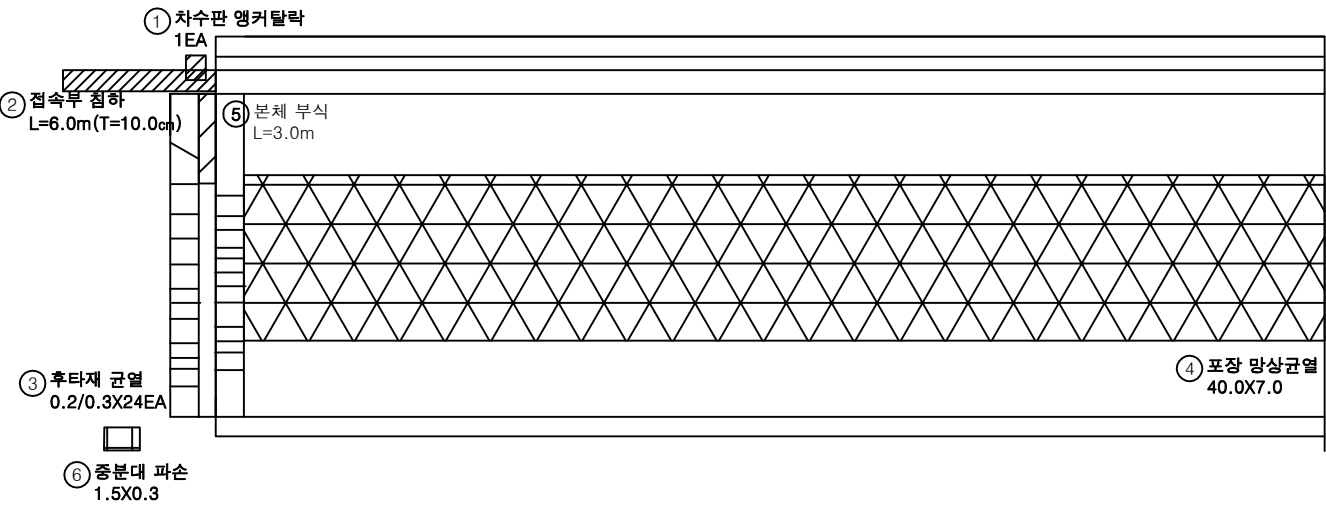
| 번호 | 구분 | 부재 | 손상내용 | 손상현황 | | | | | 비 고 |
|---|---|---|---|---|---|---|---|---|---|
| 1 | 19하 | 신축이음 | 차수판 앵커탈락 | | | | 1.00 | EA | 1 |
| 2 | 19하 | 교면포장 | 접속부 찢히 | | 6.0 | | 6.00 | m | 1 (T=10.0m) |
| 3 | 19하 | 신축이음 | 후타재 균열 | 0.2 | 0.3 | | 7.20 | m | 24 |
| 4 | 19하 | 교면포장 | 포장 망상균열 | | 40.0 | 7.0 | 280.00 | ㎡ | 1 |
| 5 | 23하 | 신축이음 | 본체 부식 | | 3.0 | | 3.00 | m | 1 |
| 6 | 23하 | 중분대 | 중분대 파손 | | 1.5 | 0.3 | 0.45 | ㎡ | 1 |

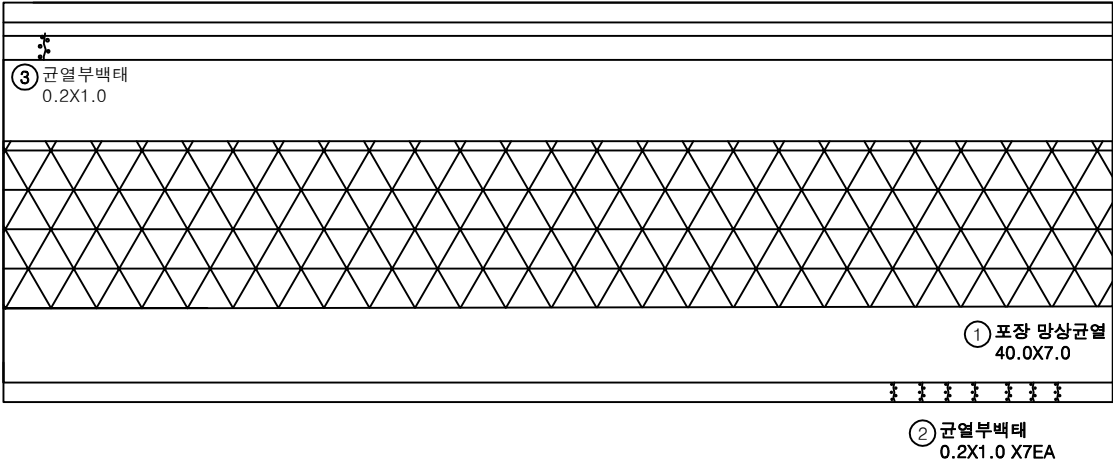
| 번호 | 구분 | 부재 | 손상내용 | 손상현황 | | | | | | 비 고 |
|---|---|---|---|---|---|---|---|---|---|---|
| 1 | 19하 | 교면포장 | 포장 망상균열 | | 40.0 | 7.0 | 280.00 | m <sup>2</sup> | 1 | |
| 2 | 21하 | 중분대 | 균열부백태 | | 0.2 | 1.0 | 1.40 | m <sup>2</sup> | 7 | |
| 3 | 23하 | 방호벽 | 균열부백태 | | 0.2 | 1.0 | 0.20 | m <sup>2</sup> | 1 | |

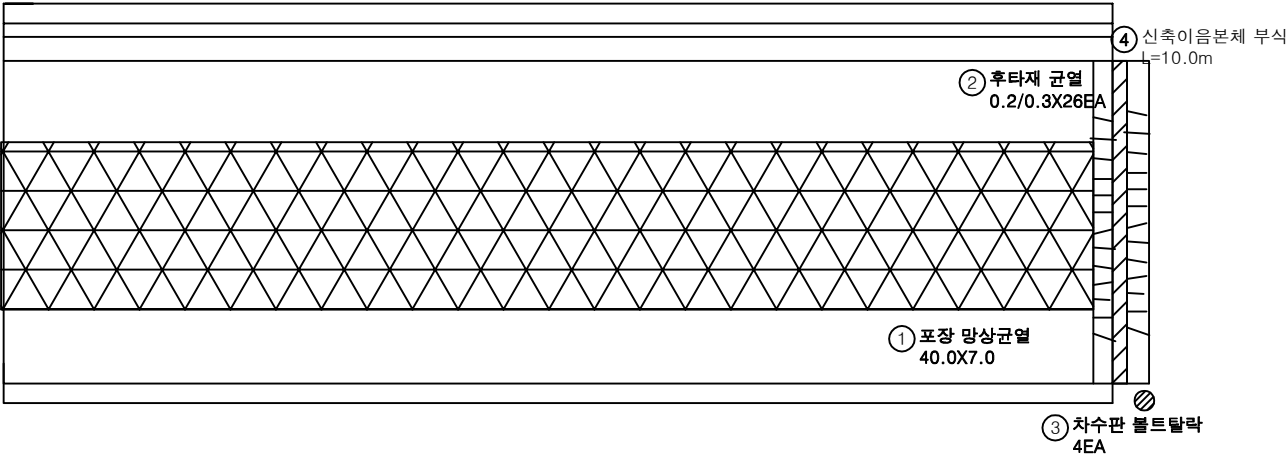
| 번호 | 구분 | 부재 | 손상내용 | 손상현황 | | | | | 비고 |
|---|---|---|---|---|---|---|---|---|---|
| 1 | 19하 | 교면포장 | 포장 망상균열 | | 40.0 | 7.0 | 280.00 | m <sup>2</sup> | 1 |
| 2 | 19하 | 신축이음 | 후타재 균열 | 0.2 | 0.3 | | 7.80 | m | 26 |
| 4 | 21하 | 신축이음 | 본체 부식 | | 10.0 | | 10.00 | m | 1 |

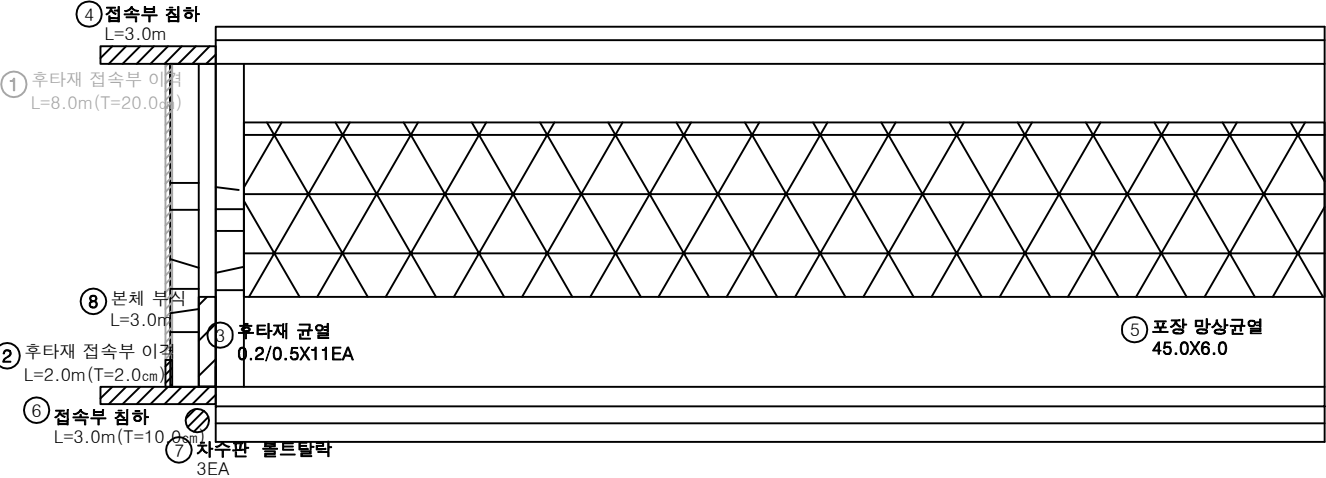
| 번호 | 구분 | 부재 | 손상내용 | 손상현황 | | | | | | 비고 |
|---|---|---|---|---|---|---|---|---|---|---|
| 3 | 19하 | 신축이음 | 후타재 균열 | 0.2 | 0.5 | | 5.50 | m | 11 | |
| 5 | 19하 | 교면포장 | 포장 망상균열 | | 45.0 | 6.0 | 270.00 | m <sup>2</sup> | 1 | |
| 8 | 23하 | 신축이음 | 본체 부식 | | 3.0 | | 3.00 | m | 1 | |

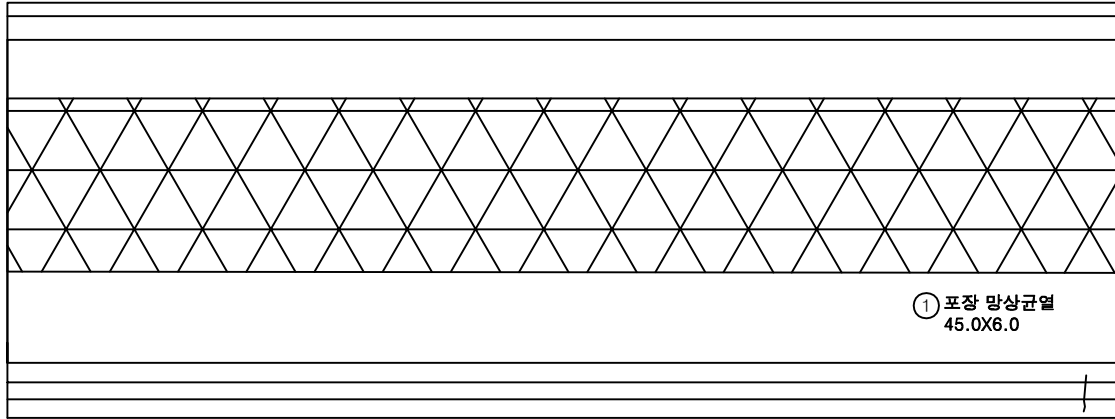
① 포장 망상균열  
45.0X6.0

② 방호벽균열  
0.2/1.5

| 번호 | 구분 | 부재 | 손상내용 | 손상현황 | | | | | 비고 |
|---|---|---|---|---|---|---|---|---|---|
| 1 | 19하 | 교면포장 | 포장 망상균열 | | 45.0 | 6.0 | 270.00 | m <sup>2</sup> | 1 |
| 2 | 21하 | 방호벽 | 방호벽 균열 | 0.2 | 1.5 | | 1.50 | m | 1 |

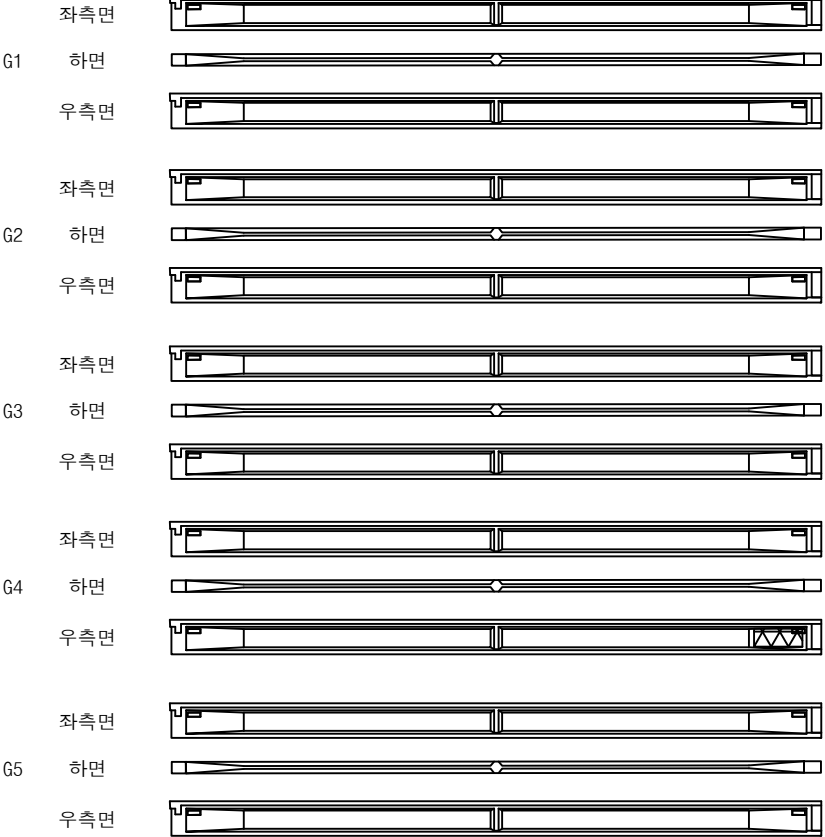
① 망상균열  
0.2X1.5X2.0

| 번호 | 구분 | 부재 | 손상내용 | 손상현황 | | | | | | 비고 |
|---|---|---|---|---|---|---|---|---|---|---|
| 1 | 24상 | 거더 | 망상균열 | 0.2 | 1.5 | 2.0 | 3.00 | m <sup>2</sup> | 1 | |

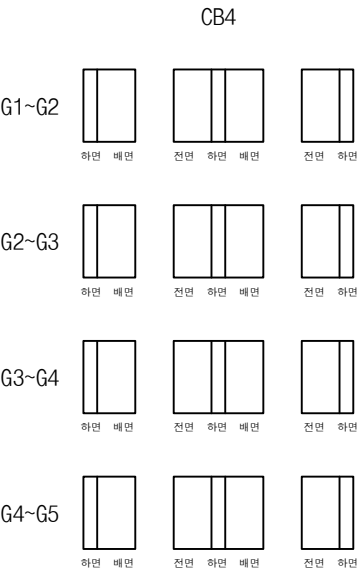
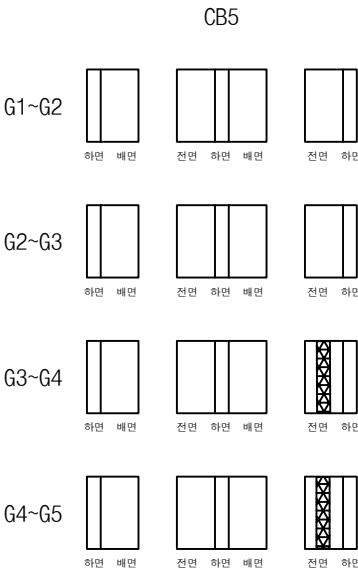
① 망상균열  
0.2X1.0X2.0X2EA

| 번호 | 구분 | 부재 | 손상내용 | 손상현황 | | | | | | 비고 |
|---|---|---|---|---|---|---|---|---|---|---|
| 1 | 19하 | 가로보 | 망상균열 | 0.2 | 1.0 | 2.0 | 4.00 | m <sup>2</sup> | 2 | |
